**LINEAMIENTOS DE CONSERVACIÓN PARA
UN MONUMENTO MODERNO.**

*La Capilla del Monasterio Benedictino de la
Santísima Trinidad de las Condes.*

**Facultad de Arquitectura y Urbanismo
Universidad de Chile
Magister en Intervención del Patrimonio
Arquitectónico.**

Santiago. 2021

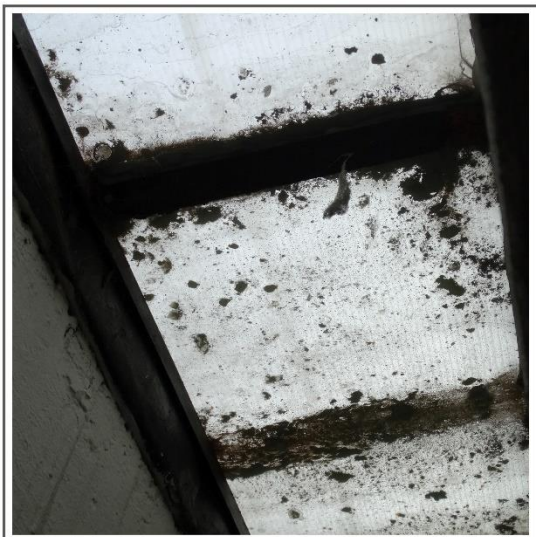
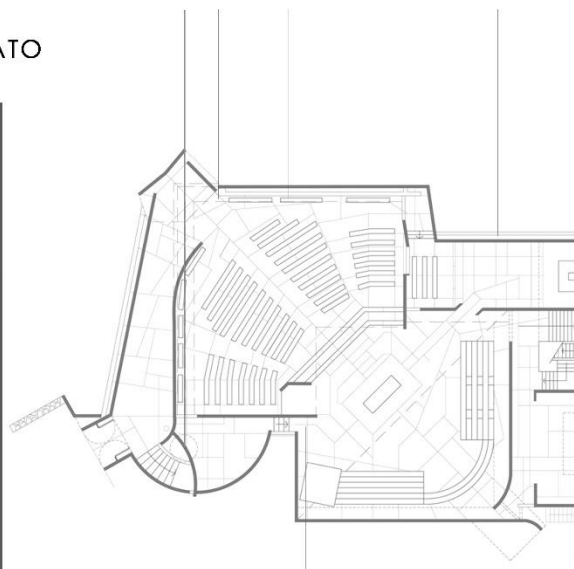
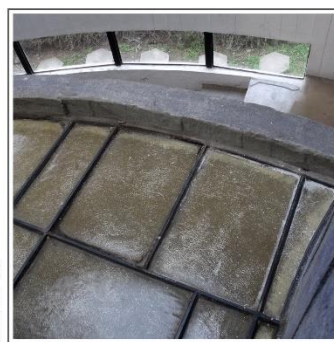
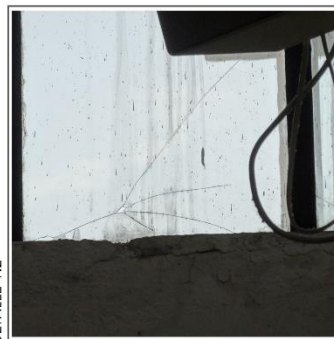
REGISTRO : FOTOGRAFICO LESIONES
ELEMENTO : LUCARNAS
 MATERIALIDAD : VIDRIO / POLICARBONATO
 PERFILERÍA METÁLICA

PATOLOGÍA **HUMEDAD Y AGENTES ABIÓTICOS**

IDENTIFICACIÓN Se observan daños producto de suciedad en general asociados a áreas de difícil acceso y en zonas expuestas a la interperie en una clara ausencia de conservación preventiva.

PARTICULARIDAD Tanto los elementos soportados como los soportantes entendidos como la perfilería metálica, dan cuenta de lesiones. Oxidación es un factor de importancia sobre estas estructuras ocultas.

OBSERVACIÓN Se observa deterioro sobre terminación y pintura protectora de estructuras metálicas y un envejecimiento de los materiales considerados menos nobles como el policarbonato. Hongos y residuos se observan en elementos expuestos al exterior. Se evidencian daños sobre vidrio en planos sobre el presbiterio.

COMPROMISO DAÑO GRAVE **SEVERO** MODERADO LEVE

SOLUCIÓN **SE ESTABLECE LA REPOSICIÓN DE LUCARNAS EN MAL ESTADO EN CRISTAL QUE PERMITE UN ENVEJECIMIENTO MAS LONGEVO Y UNA LIMPIEZA MAS PROFUNDA, RESPECTO A LOS CRISTALES QUEBRADOS SE INDICA REEMPLAZO DE PIEZAS DAÑADAS. PARA LA PERFILERÍA METÁLICA SE SUGIERE LIMPIAR, RASPAR Y TERMINAR CON PINTURA ANTICORROSIVA SEGÚN PANTÓN DEFINIDO, SE DEBE ESTABLECER UNA MANTENCIÓN PERIÓDICA SOBRE ELEMENTOS EN CONTACTO CON EL EXTERIOR.**

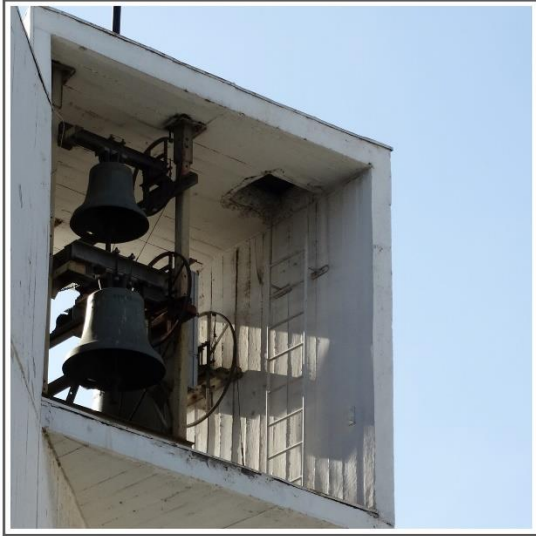
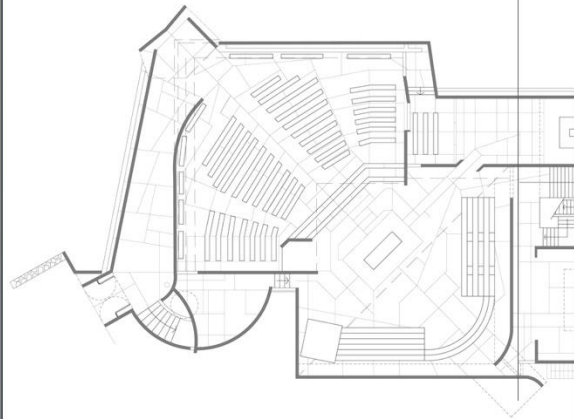
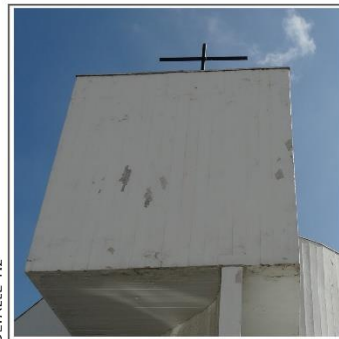
REGISTRO : FOTOGRAFICO LESIONES
ELEMENTO : CAMPANARIO

PATOLOGÍA HUMEDAD, DAÑO MECÁNICO
ELEMENTO AFECTADO MUROS, LOSA CAMPANARIO
DESCRIPCIÓN Se observa presencia de manchas negras de humedad en campanario desde la fachada orientada al sur.
IDENTIFICACIÓN Se observa daños en hojalatería por tanto presencia de humedades en losas y muros, sobre todo en escalera de registro.
PARTICULARIDAD La fachada oriente se presenta bastante mejor respecto a los daños presentes desde las otras orientaciones. Oxidación se hace presente en estructuras de acero de soporte de las campanas y pletinas de anclaje.
OBSERVACIÓN Desprendimientos del tipo leve se presentan desde muro sur, el estado de las campanas como elemento característico de la obra se considera bueno.
COMPROMISO DAÑO GRAVE SEVERO MODERADO LEVE
SOLUCIÓN

EN GENERAL LA FACHADA SUR ES AQUELLA QUE PRESENTA MAYORES PROBLEMAS RESPECTO A LA PRESENCIA DE HUMEDAD Y POR TANTO DESPRENDIMIENTO DE PINTURA. PARA EL ÁREA DE CAMPANARIO SE PROPONE LA LIMPIEZA Y POSTERIOR TERMINACIÓN EN BASE A PINTURA HIDRÓFUGA SEGÚN PANTÓN DEFINIDO, PARA LA ESTRUCTURA DE SOPORTE DE CAMPANAS SE ESTABLECEN TRABAJOS DE LIJADO Y TERMINACIÓN DESDE PINTURA ANTICORROSIVA. EN CASO DE PRESENTAR PROBLEMAS ESTRUCTURALES, LOS ELEMENTOS SERÁN REEMPLAZADOS POR PERFILES DE SIMILAR CARACTERÍSTICA Y MATERIALIDAD.

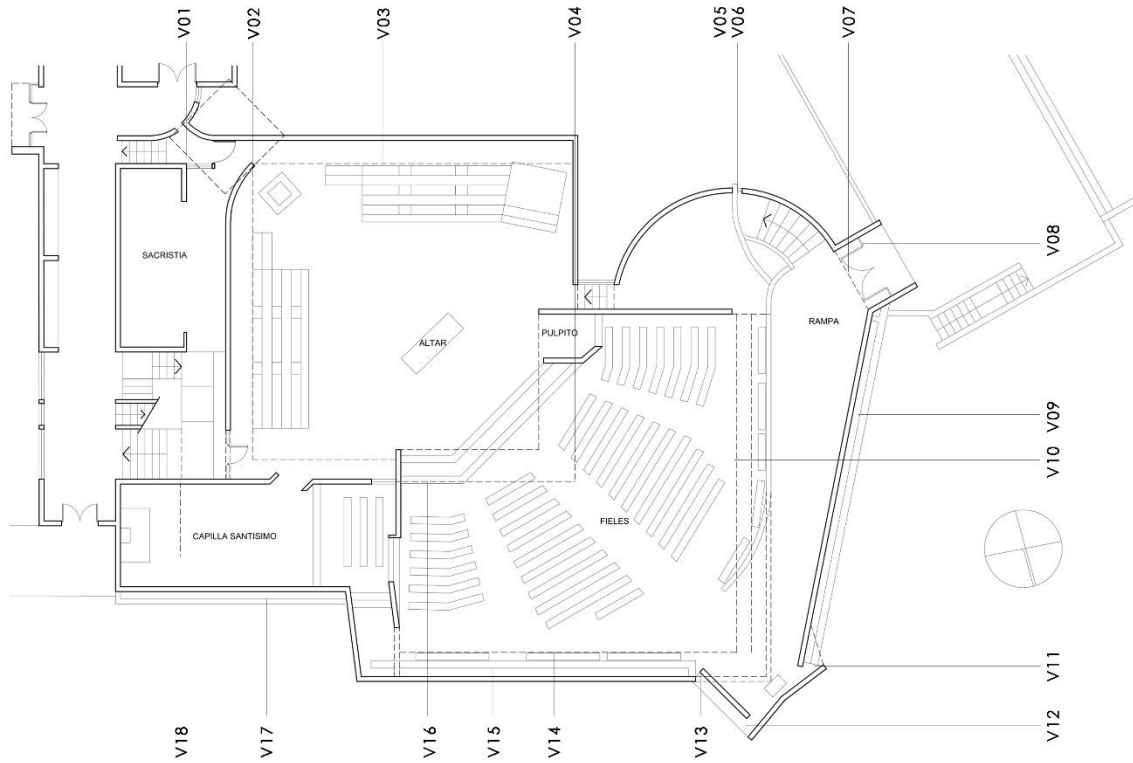
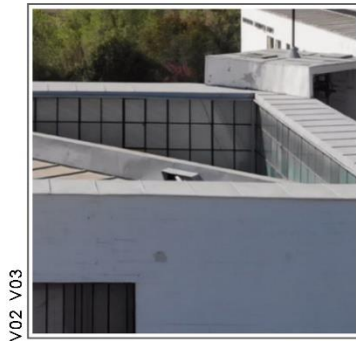
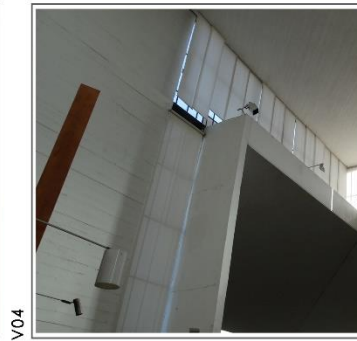
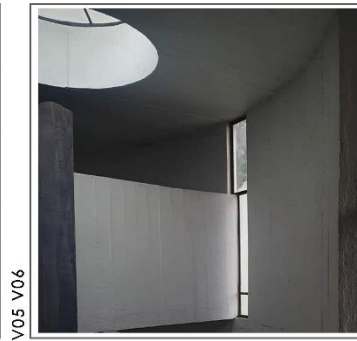
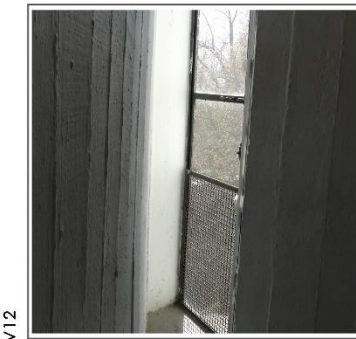
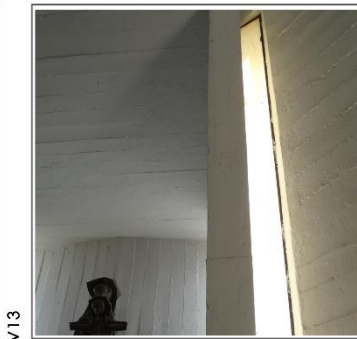
ELEMENTO : CRISTALES Y LUCARNAS

Se establece la liberación de todos los cristales antiguos dado que se encuentran seriamente afectados ya sea por quiebres o por daño antrópico producto de escasa limpieza, mantención y manchas de pintura justamente por lo delicado de su condición y difícil acceso además de la pérdida de fijación respecto a la perfilería metálica por desgaste del material.

La perfilería metálica existente será desmontada, restaurada y reutilizada mientras su estado de conservación como pieza individual sea mayor al 70%. En caso de tener que remplazar alguna de estas piezas, se incorpora nueva perfilería compatible matéricamente manteniendo la tipología de perfil de acero y particular modulación que deberá ser reproducida en exactitud en caso de ser requerido. El cristal especificado corresponde a Lower E que dadas sus características permite disminuir la emisividad aumentando la capacidad aislante del vano y disminuyendo la cantidad de calor que se pierde a través de él. Para reforzar el apoyo de ahorro energético, se incorpora un puente térmico a los marcos metálicos dada su condición de material hiper conductor, y se rellenan con poliuretano expandido para disminuir la pérdida calórica a través del material.

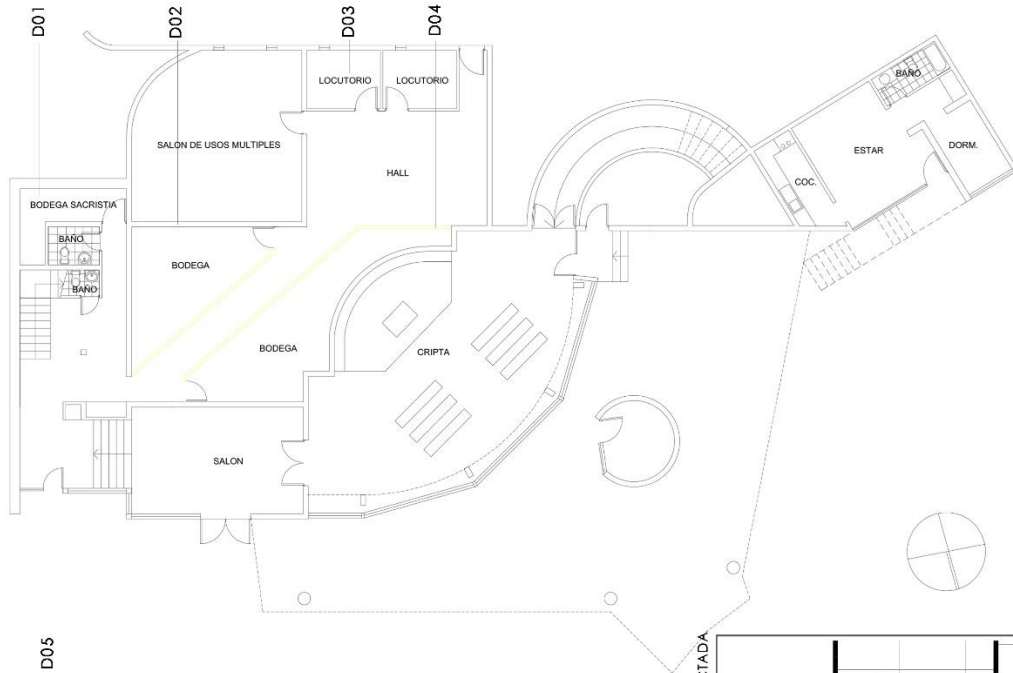
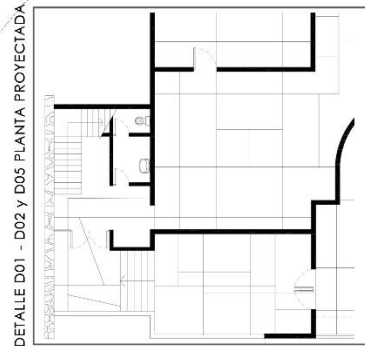
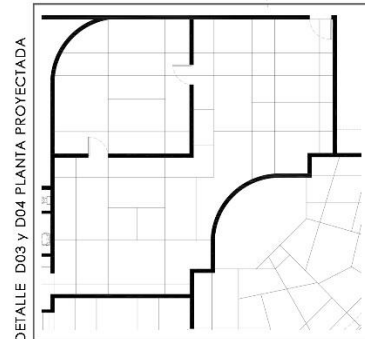
REGISTRO : INTERIOR LESIONES
ELEMENTO : PLANTA ZÓCALO CAPILLA

PATOLOGIA ANTRÓPICOS POR REQUERIMIENTO DE USO

ELEMENTO AFECTADO ESPACIALIDAD DE PLANTA DE ZÓCALO

COMPROMISO DAÑO GRAVE SEVERO MODERADO LEVE

SOLUCIÓN LIBERACIÓN
