Conservación y Restauración de Tres Pinturas de Caballete

Proyecto final para optar al Postítulo

Alejandra Kettlun González

Santiago de Chile 2022

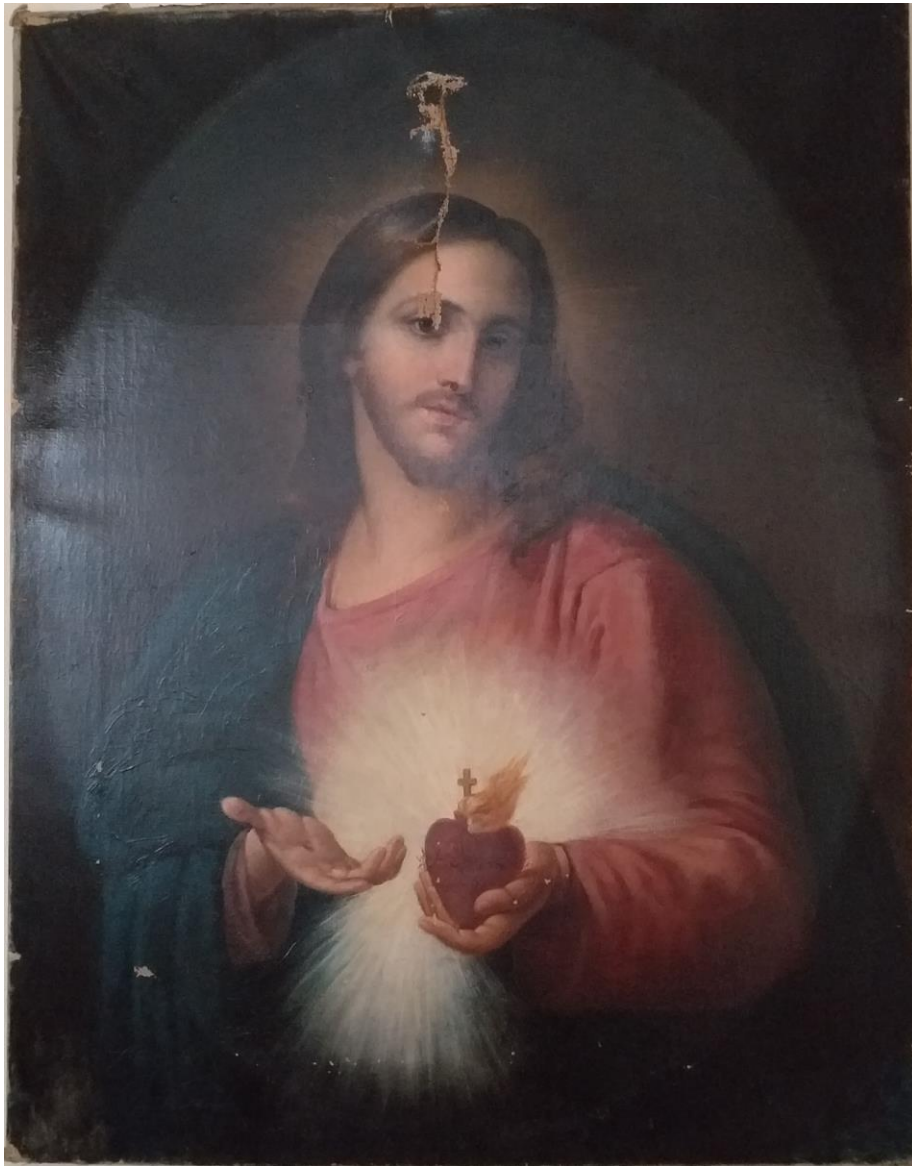
Figura 10, Registro inicial anverso, sagrado corazón

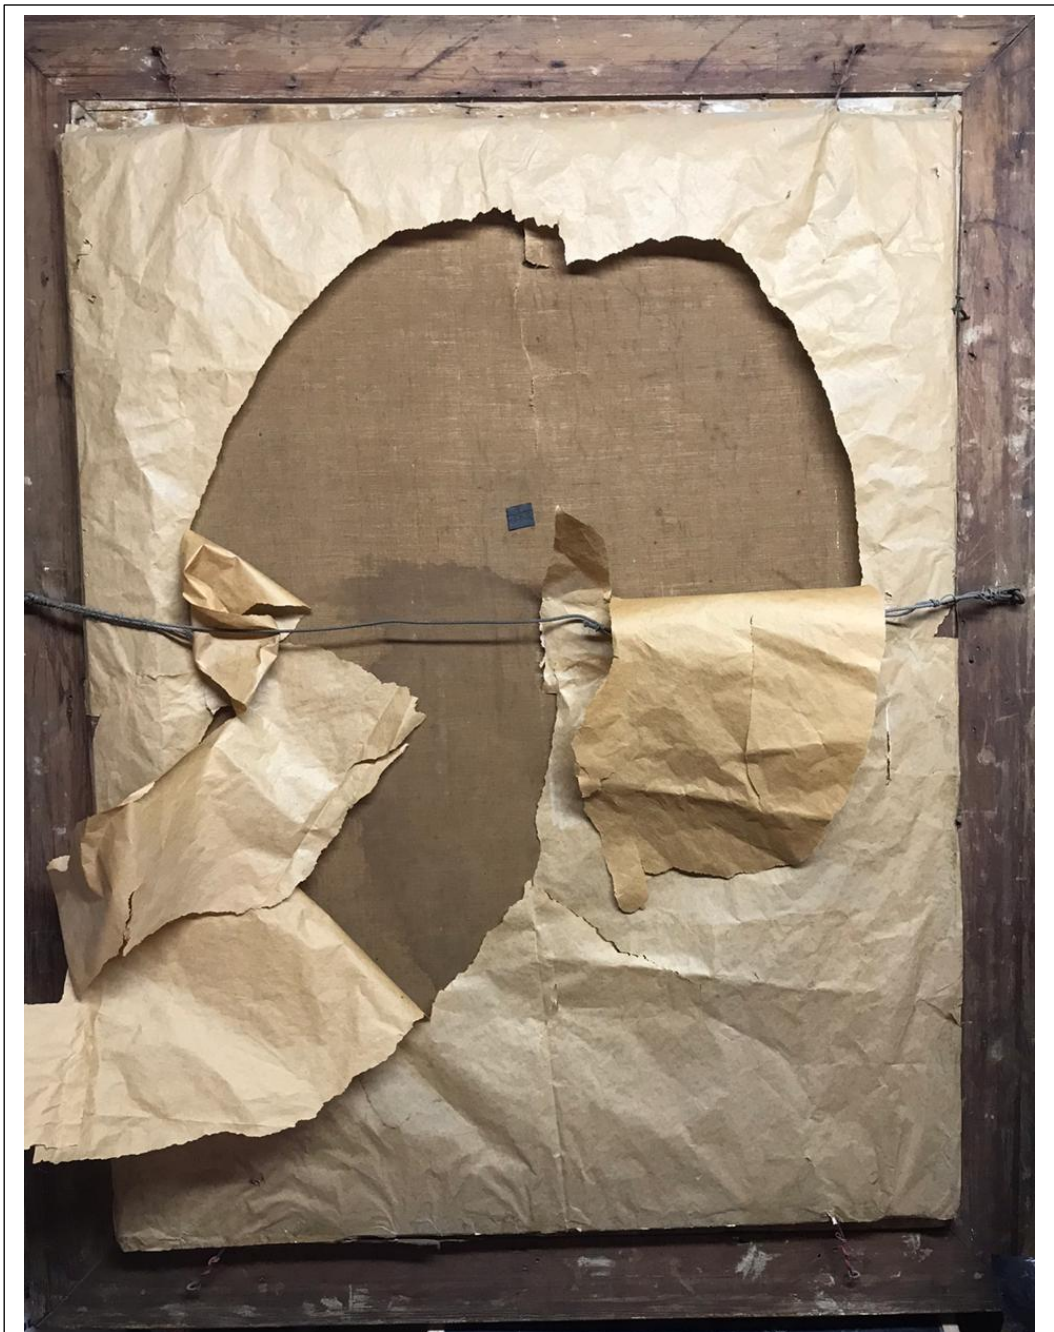
Figura 11, Registro inicial reverso, sagrado corazón

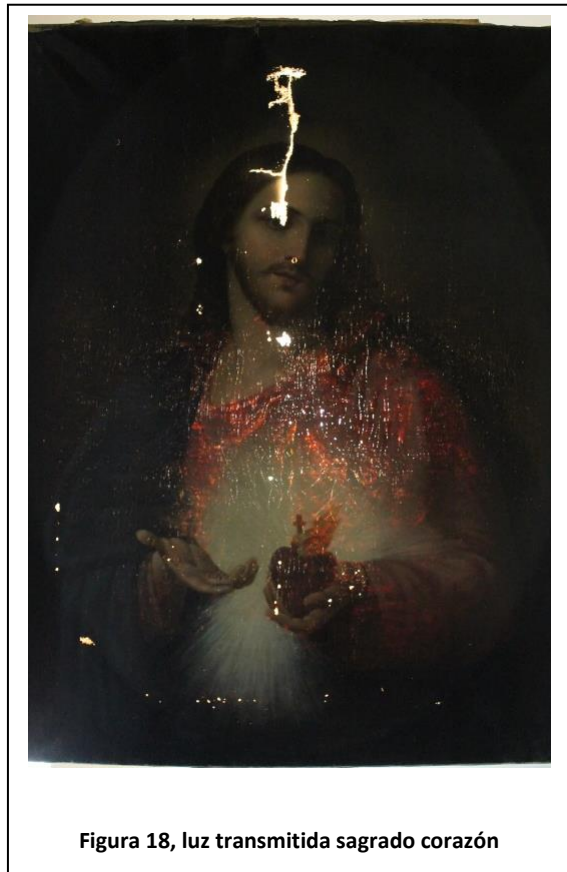
Al someter la pintura a la luz por su revés, se aprecia el nivel de daño de la rotura. Se percibe la delgada capa de imprimación que posee, la capa pictórica a su vez también es fina, sin empastes, con una serie de faltantes dispersas por la superficie

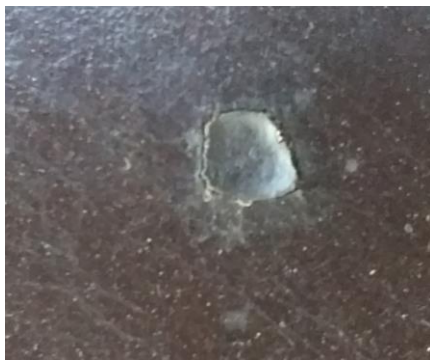
Se aprecian pequeños detalles que pasan por alto a simple vista, como ejemplo, una deformidad en la capa pictórica que podría pasar como cazoleta es en realidad una faltante o laguna de la superficie que fue rellenada con cera de abeja, y que producto de diferencias de temperatura esta se desprende por sus contornos y se curva ligeramente hacia arriba,

Figura 20, laguna rellena con cera

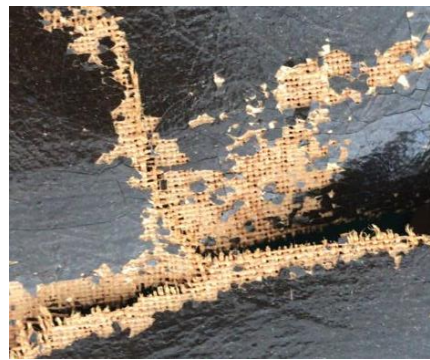
Figura 21, perdida de capa pictórica por rasgado

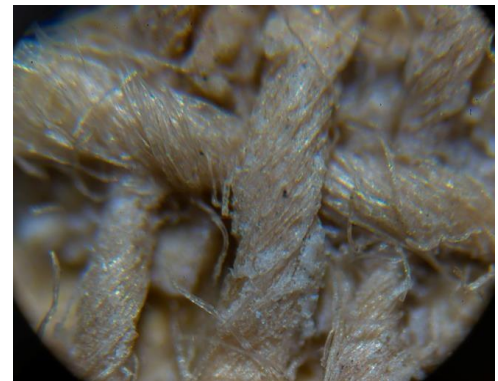
Figura 23, microscopía fibras

Se puede observar la capa de preparación de color blanco entremedio de las fibras de la tela de soporte.

La apertura de trama y urdimbre permiten observar las fibras que conforman el textil sobre el cual se realizó la pintura. El entramado se observa en buenas condiciones de conservación y cohesión.

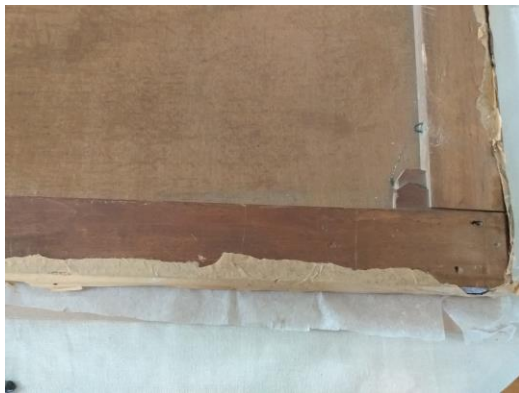
Este corresponde a un bastidor tipo español, fabricado en madera de pino Oregón, En medida estándar de chaflán de 1 x 2 pulgadas. cuenta con todas las cuñas correspondientes, pero en regular estado de conservación ya que presenta una quebradura en su esquina inferior derecha, la cual fue pegada con cola vinílica junto con la cuña, quedando así este extremo inutilizado para tensar. Aparte de esto, cuenta con gran cantidad de papel adherido, ya que la obra fue intervenida anteriormente, encontrándose todo el canto con papel Kraft pegado, como una forma de fijar y esconder faltantes de tela en el canto de la obra.

Figura 30, Detalle del papel pegado

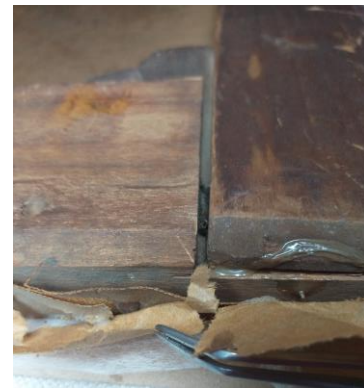
Figura 31, Detalle de la esquina pegada

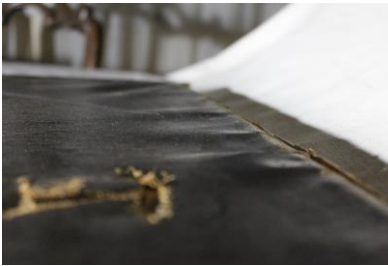
Al desmontar la tela del marco se puede observar una pérdida de la tensión de la tela, además de la deformación del plano producto de la forma curva del marco que produjo que la tela se marcara notoriamente con un óvalo.

Figura 35, Pérdida de tensión

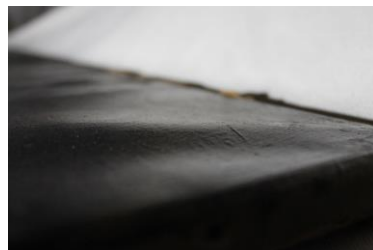
Se aprecia una pérdida del plano tanto en el lado superior izquierdo como por el borde superior en la parte correspondiente a la curva y unión con el marco.

Figura 36, Pérdida de plano

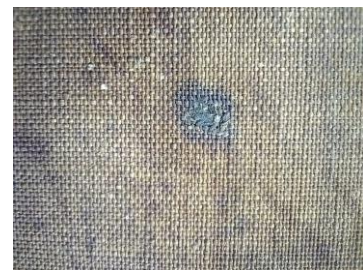
En su revés hay presencia de dos pequeñas lagunas en donde la pintura migró.

Figura 42, Pintura por reverso

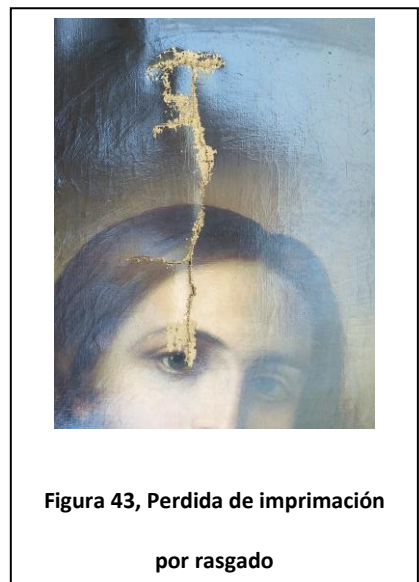
Se puede apreciar en algunas zonas la pérdida de la capa de imprimación, es notorio en los bordes de la pintura, en la parte correspondiente al golpe, y en las orillas del rasgado.

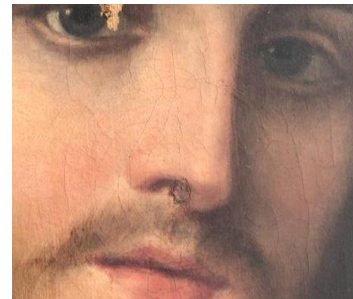
Figura 47, Resane de cera

En la zona de la nariz presenta un resane de cera de aprox. 0,5 mm pintado

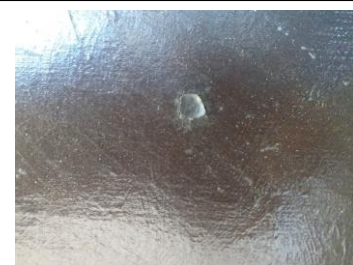
Figura 48, Pequeña laguna

En el tercio superior derecho presenta una cazoleta de aprox. 0,5mm, correspondiente a un parche de cera que tapa una pequeña laguna y que se encuentra pintado.

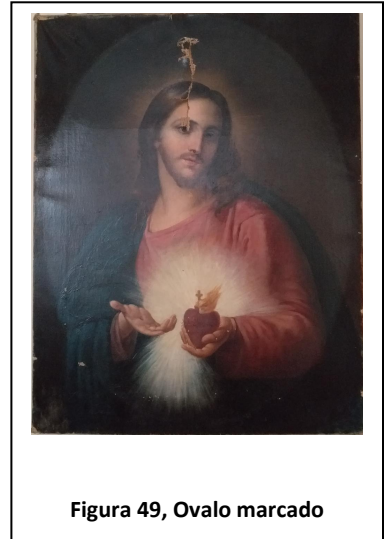
Al desmontar la pintura es notorio el óvalo que queda en evidencia de la aplicación de este segundo barniz brillante.

Al no ser una pintura tan antigua, se puede decir de esta capa que el barniz se encuentra en un proceso natural de envejecimiento en el cual los amarillos no son aún muy evidentes.

Cabe señalar que muchos de los daños que la obra presenta, más allá de la caída accidental, son debido a intervenciones inadecuadas hechas por terceros, y que al querer transformar el formato de la obra en otro que quizás se parezca más al original, forzando la pintura con ese añadido de marco de forma ovoide, termina por deformar el plano de la pintura.

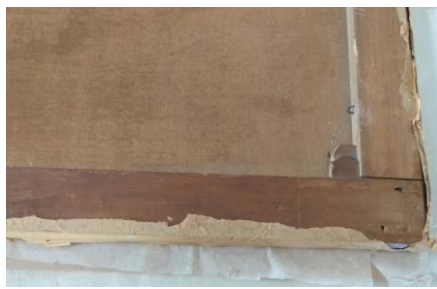
Figura 53, Papel pegado al bastidor

Una vez que los rotos están estabilizados se desmonta la pintura con la finalidad de corregir el plano, retirar el bastidor para su recuperación y hacer limpiezas. Hay que recordar en este punto, que el canto de la pintura se encuentra sellado con papel y cola, por lo cual se debió soltar de a poco con humedad primero y luego con ayuda de bisturí y espátula hasta retirar todo el papel. Queda en evidencia el mal estado del soporte en sus esquinas.

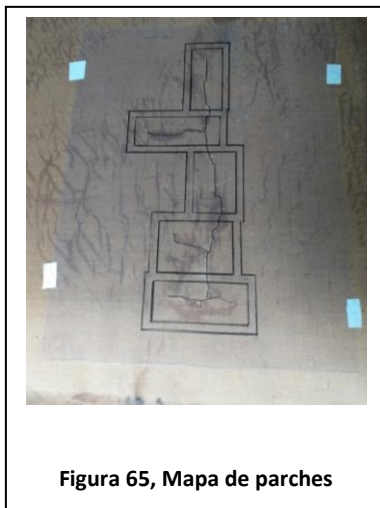
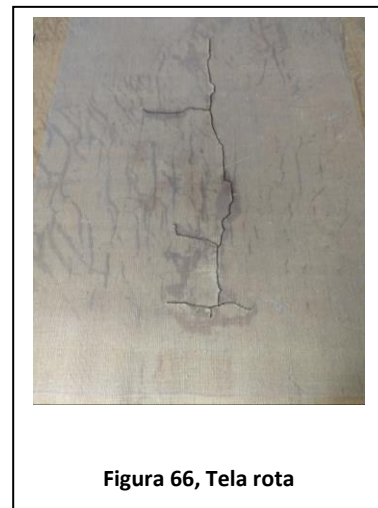
Es importante señalar que, al tratarse de un rasgado compuesto, este presentaba muchos detalles y giros por lo que se debe considerar la distribución y tamaño de los parches de tal manera en que no queden ni muy grandes ni muy chicos en relación con el rasgado, y que cada cambio de dirección quede centrado y dentro de un parche. Entre cada parche, hay que dejar un margen de 0,5 mm, con la finalidad de que los orlos del parche previo y el siguiente se vayan superponiendo simétricamente, y en sentido de las líneas de la trama de la tela. Se considera además como medida, una distancia no superior a 1 cm desde el roto hacia los extremos, considerando esquinas y giros. Una vez ya decidido la cantidad de parches adecuada y teniendo la plantilla dibujada, traspasamos estas medidas a la tela previa numeración de los parches.

Una vez estirada, la pintura se le retiraron los trozos de fijación de cinta adhesiva, y se revisó el roto, retirando hilos sueltos, y cuidando que la línea fuese limpia, sin la superposición desde uno u otro lado. Tomando en cuenta que estaba ya todo el roto bien afrontado y muy plano, con la ayuda de una mica, se ubicó sobre la tela, y apoyándose en las líneas de trama y urdimbre, se fijó con trozos de masking tape y se procedió a dibujar el roto sobre la mica con un lápiz de tinta fija, para poder determinar direcciones, la forma y el tamaño del parche a colocar.

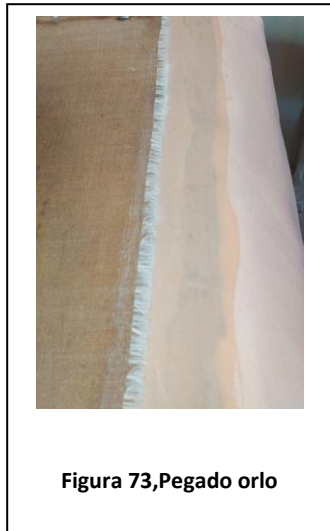
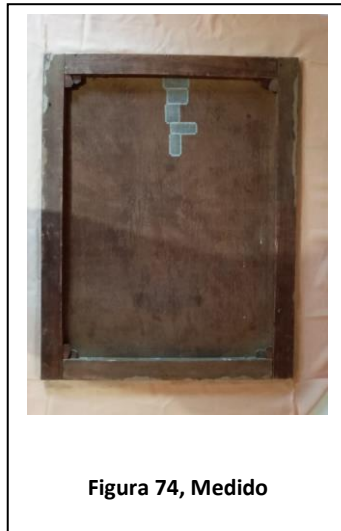
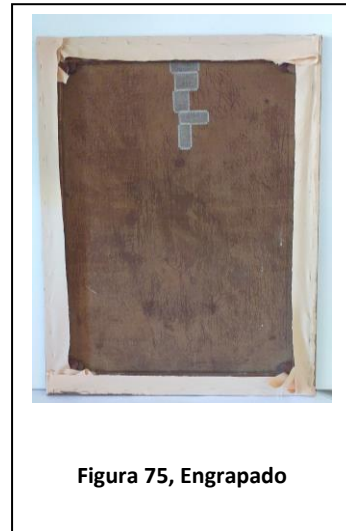
Pegado, medido, tensado y engrapado.

El paso siguiente para seguir, fue colocar orlos a lo largo de todo el contorno de la obra, ya que como antes se mencionó, las orillas de la tela se encontraban muy deterioradas producto de la serie de tachas, rotos y faltantes en las esquinas.

Para este caso, se eligió una tela sintética (Bistrech) y no el mismo lino fino y de trama abierta, debido a que la superficie debería resistir una tensión constante a lo largo de la orilla, y el bistrech al ser una tela de trama simple pero firme y cerrada, permite tensar sin problemas.

Como se observa en las imágenes, los reentelados se adhirieron con una mezcla de plectol y xilol en una proporción de 85% y 15% respectivamente.

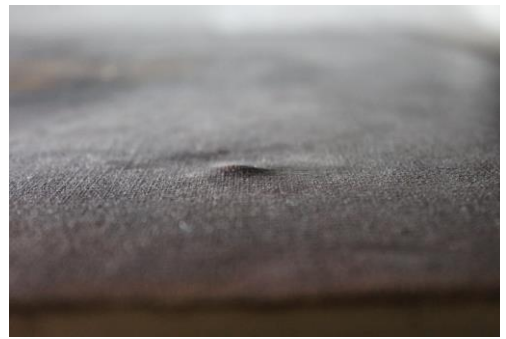
Figura 95, Luz rasante

Se procedió a colocar una luz de manera tangencial sobre la obra, la cual reveló tener un plano estable, sin deformidades, salvo un pequeño levantamiento puntal en el extremo superior derechos, que indica que la obra en algún momento se apoyó sobre algo dejando esa forma sobresalida.

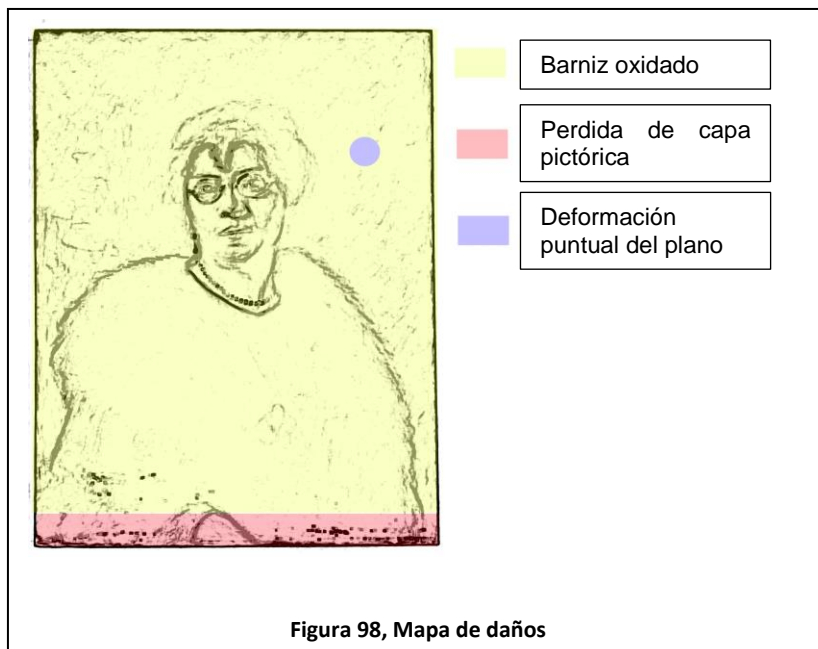
La obra se recibe enmarcada con un marco con ornamentación de yesería, dorado a la hoja. Su anverso se presenta en regular a buen estado, En su reverso no presenta ningún tipo de protección que proteja la tela, por lo que se encuentra muy sucia en su parte interna, entre la tela y el bastidor.

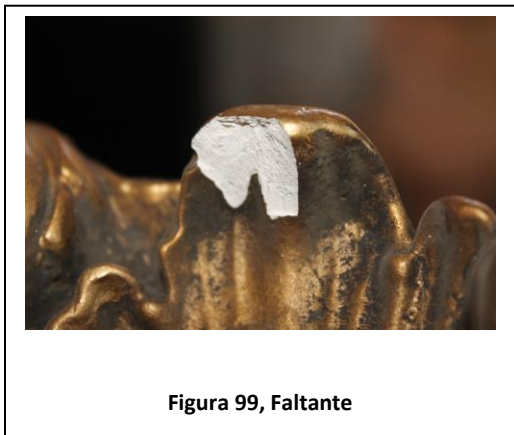
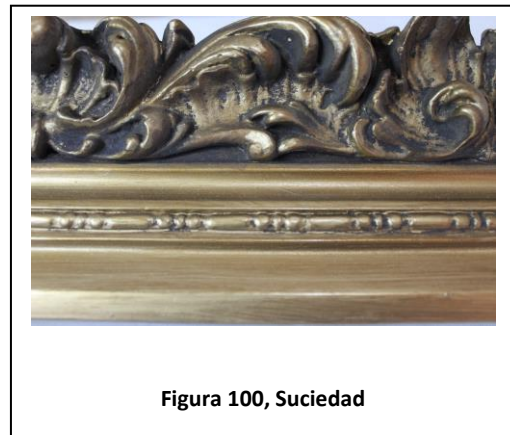
El marco se encuentra en buen estado estructural, sin fisuras o craqueladuras, salvo una faltante o saltado en uno de los ornamentos de yesería en su costado superior izquierdo.

Presenta suciedad adherida generalizada, sobre todo en su borde inferior, además de deyecciones de mosca a lo largo de todo el marco.

En su revés, presenta suciedad adherida, y un anclaje no acorde a la necesidad de la obra

A este marco se le efectuó una limpieza mecánica y química, además de aplicar de manera preventiva un anticarcoma comercial ²⁰ para luego reponer el pequeño trozo faltante en el tercio superior del lado derecho, con yeso dental y luego vuelto a dorar con lámina de oro falso.

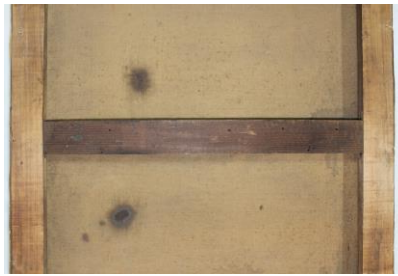
Figura 103, Manchas reverso

Presenta un par de manchas en su reverso correspondientes a pintura que migró traspasándose a su parte posterior.

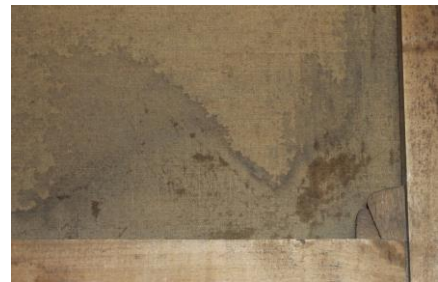
Figura 104, Aureolas humedad

Presenta manchas en su reverso correspondientes a aureolas de humedad en el tercio inferior de la tela.

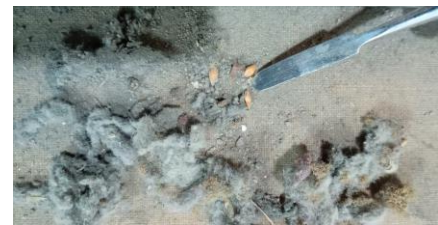
Figura 105, Suciedad acumulada

Hay presencia de mucha suciedad acumulada entre la tela y el listón. Se encuentran semillas de las fibras típicas de escoba, lo que podría llevar a pensar que la pintura pasó un tiempo apoyada en el suelo.

La obra se desmontó con mucho cuidado el borde inferior del marco, y se procedió a ejecutar limpiezas mecánicas por medio de brocha, goma de borrar, cepillo y aspiradora casera en el nivel más bajo de potencia, de forma tangencial. A pesar de ello, fue necesario soltar la pintura un poquito más en sus extremos inferiores, pero de los costados debido a la gran cantidad de desperdicio y de tierra adherida, que de otra forma no hubiese sido posible eliminar.

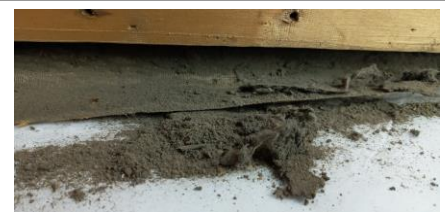
Figura 106, Tierra y barro

Hay presencia de tierra y barro adherido en el borde inferior bajo el listón el bastidor.

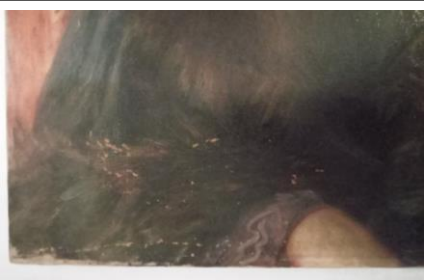
Figura 107, Craqueladuras

Es una capa bastante fina, que se aprecia homogénea salvo por todo el borde inferior, el que presenta craqueladuras y pérdida de materia pictórica y capa de imprimación debido a estar expuesta a humedad directa.

Luego de la limpieza y retiro de barniz se consolidó el tercio inferior de la obra que presentaba erosiones y algunas faltantes de la capa pictórica, usando para ello beva 372¹⁸

Se procedió de la siguiente manera: se tomó un pliego de papel japonés de 12 grs. Y se dimensionó del tamaño requerido cuidando que cubriese la totalidad de las erosiones, se fundió la beva a 64° y se aplicó sobre el papel ya posicionado con una brocha. Se dejó durante 24 hrs para que el solvente evaporase por completo, y luego se ubicó un film de mylar siliconado encima para planchar y fundir nuevamente la beva y que penetrara bajo las craqueladuras, dejándolas adheridas nuevamente al soporte.

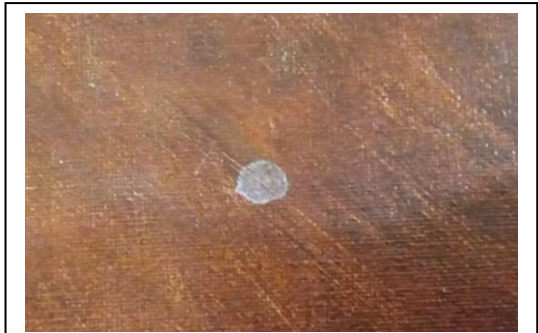
Figura 111, Pasmado

Presenta un pequeño pasmado en el tercio superior izquierdo.

Según las pruebas realizadas con este barniz, si bien en la generalidad el alcohol etílico y la acetona funcionaban bien, en otras áreas sobre todo del rostro y la zona de pasmado era mucho más difícil ir removiendo el barniz, por lo que en esas áreas y en los excesos, se probó usar white spirit o xilol.

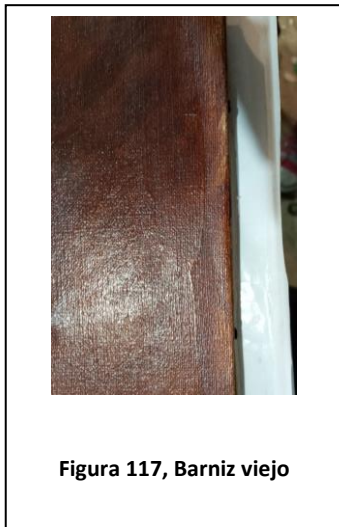
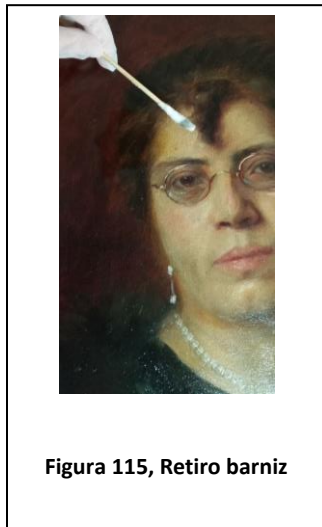
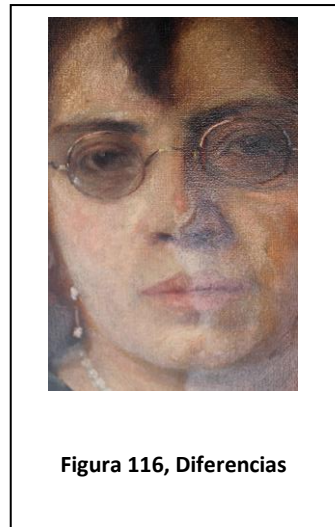
Detalles de proceso: retiro de barniz, diferencias de color y brillo.

Teniendo la tela ya limpia en su revés, se procedió a volver a tensar la tela de esa zona, engraparla nuevamente y comenzar en el anverso a limpiar la capa pictórica, a pesar de que el barniz no se encuentra excesivamente oxidado, si presentaba aglomeraciones en algunas zonas debido a que fue aplicado con brocha sin ningún cuidado. Se insiste sobre todo en el sector del pequeño pasmado. Con la finalidad de determinar qué tipo de limpieza química era necesario seguir, se hicieron pruebas de solubilidad en pequeños sitios donde no fuese notoria la intervención:

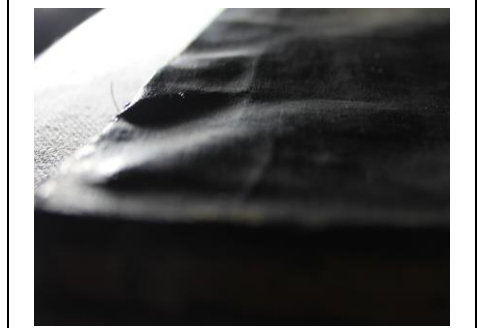
Figura 146, Luz rasante

La obra presenta una marcada deformidad del plano desde todas sus esquinas, debido principalmente a las intervenciones previas, el bastidor poco adecuado, la tela se encontraba oxidada en sus orillas y suelta, ya que era un margen insuficiente para tensar la obra.

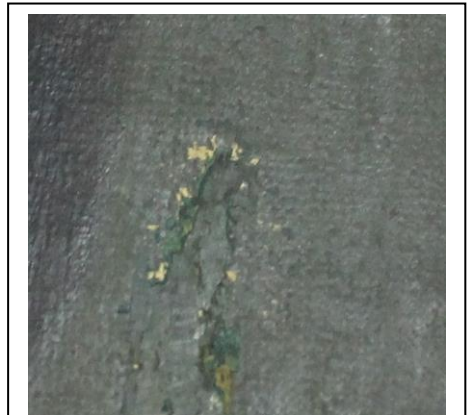
Figura 149, Resane coloreado

En este resane se aprecia que fue previamente coloreado con un tono verde viridian²⁶ de base.

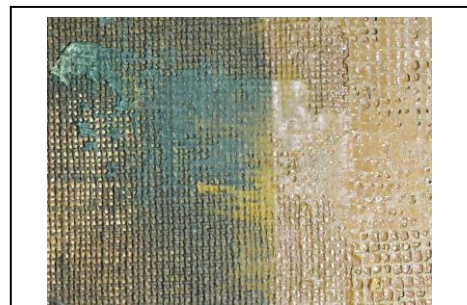
Figura 150, Color en reverso

Este color se aprecia claramente en su reverso, formando parte de la mezcla con la que fueron pegados los parches.

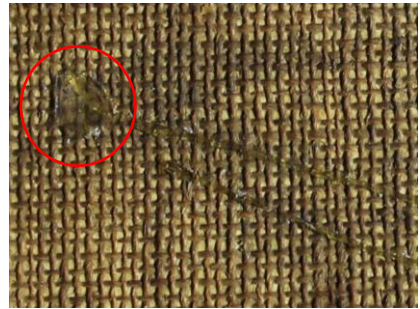
Figura 151, Gota de adhesivo

En esta imagen del reverso, se aprecia un detalle del adhesivo usado, y lo que lo que en un principio se pensaba que era un parche de cera terminó siendo un adhesivo de naturaleza vinílica, que se aprecia en esta gota adherida de un chorreado que no se limpió en su momento. Ese punto de adhesivo aparece en el anverso como un pequeño bulto sobresaliente.

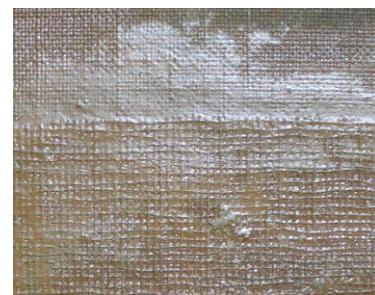
Figura 152, Parche pintado

Detalle de parche de gasa adherido y pintado encima con pintura al óleo de color beige.

Es en este punto donde se decidió conservar los parches por el reverso, pero interviniendo el anverso, ya que al estar la tela tan oxidada y al ser muy delgada y de trama abierta, el retirar esos parches hubiera causado un daño mayor a la obra. Se consideró el hecho que se han mantenido estables durante mucho tiempo.

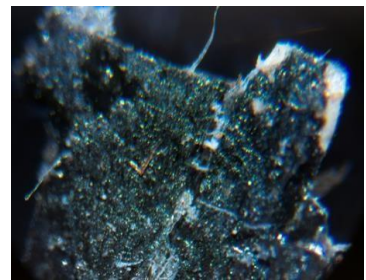
Figura 153, Color azul verdoso

Muestra de anverso de capa pictórica donde se puede observar coloración azul verdosa oscura sobre base blanca. Fibras color claro y suciedad adheridas a la superficie. No se observa capa de barniz o sustancia translúcida de protección de la capa pictórica.

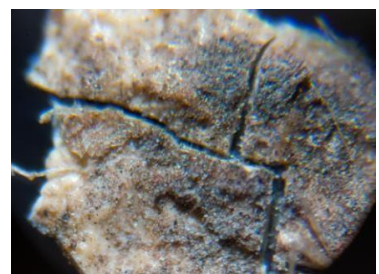
Figura 154, Capa preparación resquebrajada

Muestra de reverso de capa pictórica permite observar capa de preparación color crema resquebrajada, con un área de material granuloso adherido de color café pardo grisáceo, se observa como suciedad adherida.

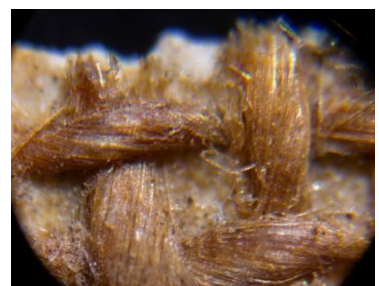
Figura 155, Fibras

Muestra de reverso de capa pictórica, permite observar las fibras que conforman la trama y urdimbre de la tela sobre la cual se realizó la pintura. El entramado se observa en buenas condiciones de conservación y cohesión, pero con mucha suciedad adherida. A través de este se observa la capa de preparación color crema.

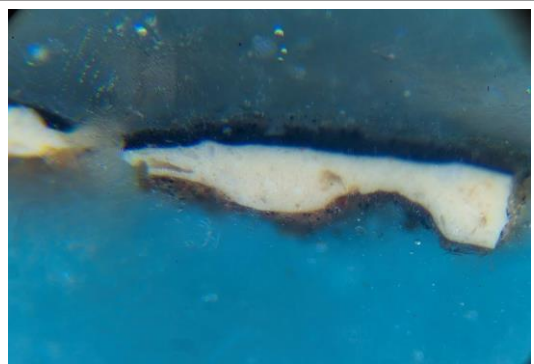
Figura 157, Suciedad en las capas

En esta imagen se observa con más claridad los granos dispersos de suciedad adherida a la capa de preparación de la muestra.

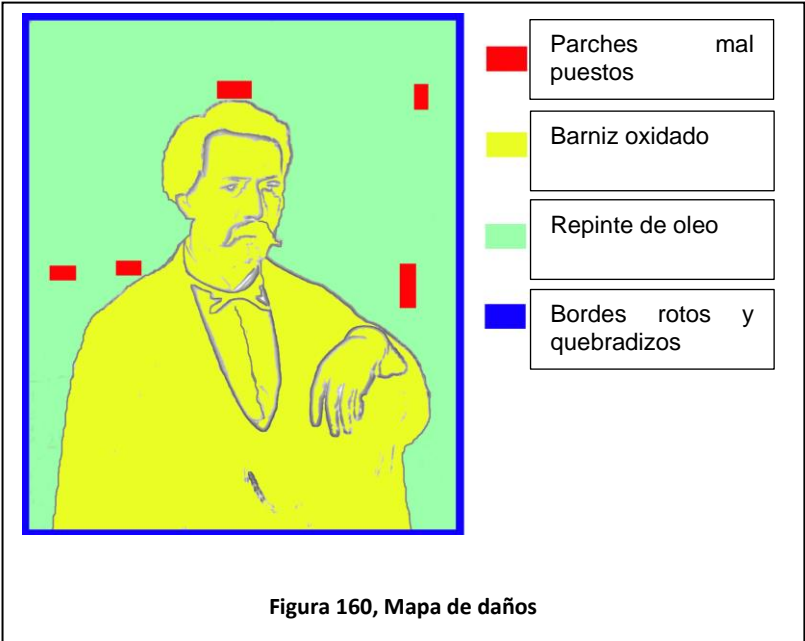
Esta pintura fue desafortunadamente intervenida, presentándose en su anverso una serie de deformidades del plano. La tela en sus orillas se encuentra muy quebradiza, sobre todo en los sitios donde originalmente se ubicaban las tachas. Presenta diversas aplicaciones de pintura al óleo directamente sobre el barniz, dando una imagen extraña de brillos y brochazos opacos en su superficie. En su reverso hay mucha suciedad adherida, manchas atribuibles a humedad y líquidos directos sobre la tela (chorreados), se aprecian 7 parches colocados de manera

irregular, al parecer de gasa, los cuales una vez pegados se cubrieron aplicando más pintura al óleo de un tono café.

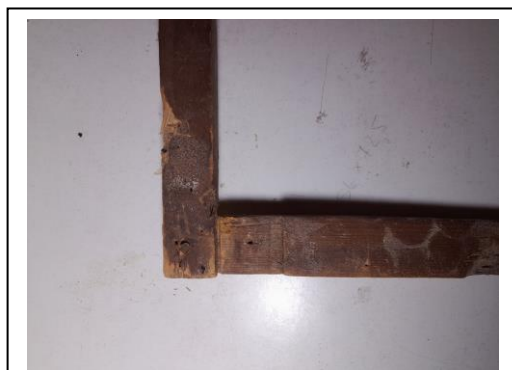
Figura 167, Bastidor esquina

En sus ángulos, se improvisó un sistema de ensamble simple, tipo ensamble a media madera, donde se quita la mitad de un extremo del listón y la mitad del extremo del otro, y se ensambla y pega. En este caso fue clavado.

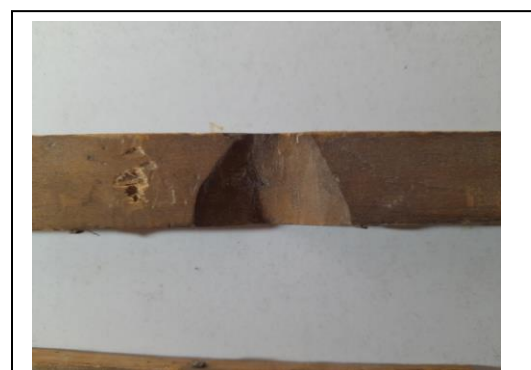
Figura 168, Bastidor perforación

Estos listones presumiblemente serían hechos a partir de madera reciclada, ya que presentan manchas de pintura negra y se encuentran con varias perforaciones previas, y cubiertos por distintos tipos de clavos de diferentes tamaños, encontrándose varios clavos atravesados y doblados.

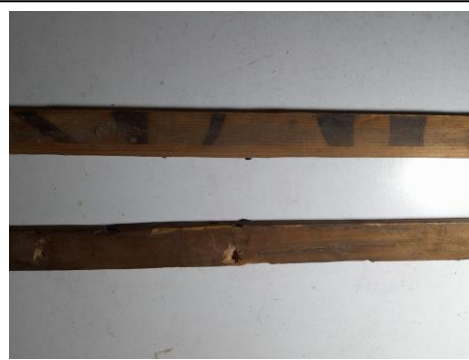
Figura 170, Madera de bastidor no adecuada

La tela se encuentra montada sobre un marco de madera de pino Oregón, que consiste en unos delgados y endebles listones que no presentan ni sistema de cuñas ni chaflán. Estos listones miden 2.5cms de ancho por 1.2cms de espesor, algo completamente inadecuado ya que no se puede montar un sistema de cuñas en tan poca superficie de madera disponible.

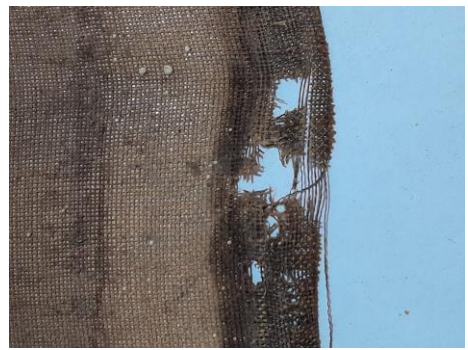
Figura 173, Tela rebanada

Detalle del canto. Las tachas han terminado por oxidar y rebanar la tela

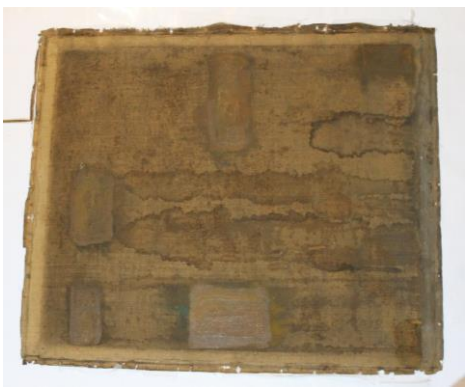
Figura 174, Aureolas

Una vista general del revés la pintura desmontada. Se aprecia las aureolas marcadas de la humedad directa y la serie de parches cubiertos de oleo café.

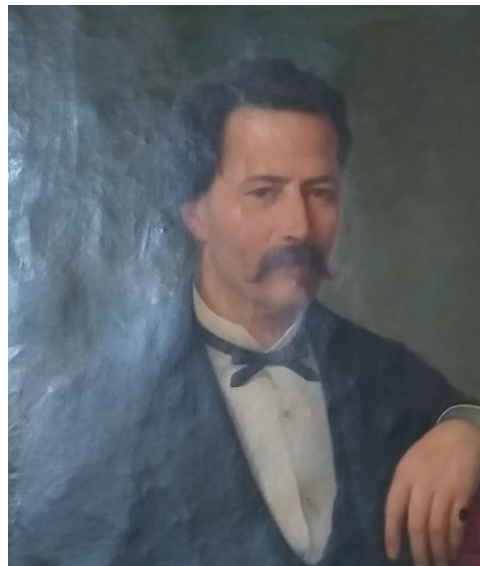
Figura 176, Recorte

ésta se aprecia con una superficie lisa, sin empastes o texturizados, y el color de fondo es un color verde vejiga plano, que fue intervenido con múltiples repintes, pero al final, al no llegar al tono correcto de verde, fue cubierto todo con un nuevo tono de verde, produciendo entonces una diferencia importante de brillos, ya que la figura se aprecia recortada.

Detalle expuesto a la luz natural. Se aprecia el recorte en la cabeza, oreja, cuello y traje.

Al proseguir con las limpiezas, se aplicó White spirit, dando por resultado un fondo de un verde muy diferente, ya que todo el fondo resulto ser un repinte verde que recortaba la figura, y que al ir retirando comenzó a dejar a la vista nuevos repintes con otras tonalidades de verde en el área donde había parches.

Al aplicar xilol el repinte de verde cedió de manera más pareja.

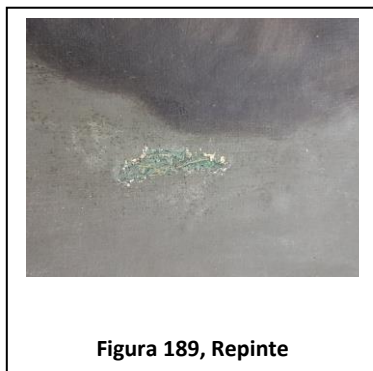
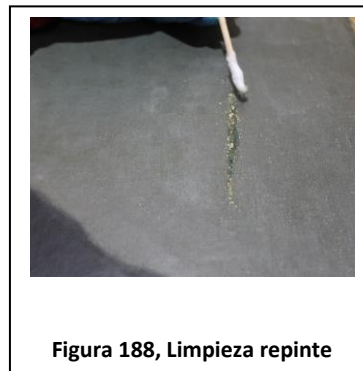
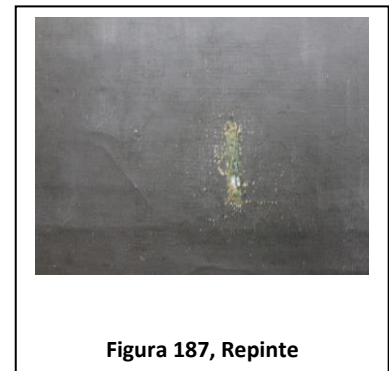
Al ir rebajando el parche se aprecia el color verde viridian del fondo.

Con mucha paciencia se fue controlando el retiro del estuco antiguo, apareciendo fragmentos desordenados mezclados de fibras textiles tanto del soporte como de la gasa de los parches.

En el anverso, se sacó con cuidado los repintes del roto y la pasta coloreada de verde hasta llegar al soporte tela.

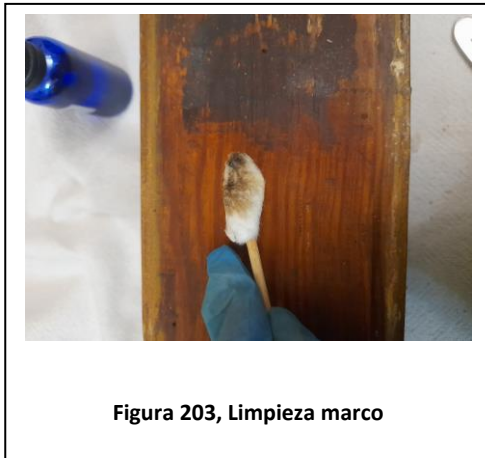
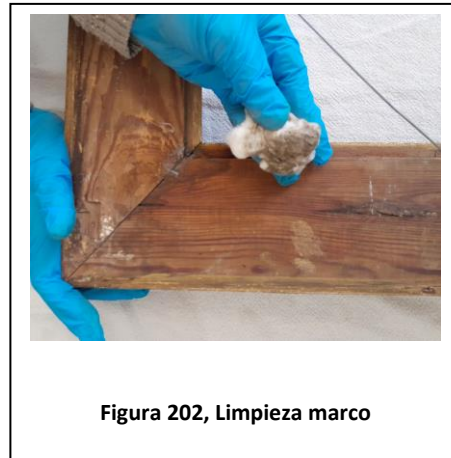
Con respecto al marco de la obra, se consideró importante el ejecutar limpiezas debido a la gran cantidad de suciedad de color negro adherido.

Para ello, se limpió primeramente su reverso, de manera mecánica con brocha y cepillo, en todos sus bordes y esquinas. Luego, se procedió a una limpieza acuosa con agua destilada, con la finalidad de ir aflojando la suciedad correspondiente a manchas y restos de estuco o pintura adherida, y adhesivos correspondientes a antiguas láminas de inventario.

Las manchas aceitosas se fueron rebajando con la aplicación de cotonitos con trementina.
