**RESTAURACIÓN Y CONSERVACIÓN DE TRES RETRATOS EN PINTURA
SOBRE LIENZO, PERTENECIENTES A FINALES SIGLO XIX Y COMIENZOS DEL
XX EN CHILE**

MEMORIA PARA OPTAR A GRADO DE ESPECIALISTA DEL CURSO DE
ESPECIALIZACION DE POSTITULO EN RESTAURACION DEL PATRIMONIO
CULTURAL MUEBLE

NOELIA GODOY SANDOVAL

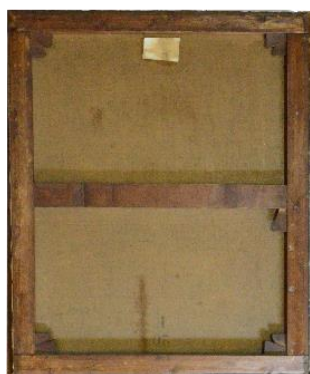
La obra se compone por un lienzo de lino tensado en un bastidor de madera móvil tipo español, con sistema de cuñas, aparentemente de raulí y presenta travesaño sin la cuña del lado izquierdo, mirando desde el reverso de la pintura (Ilustración 18). Sus dimensiones son 71,7 x 58,3 cm.

Ilustración 19:
Reverso del Retrato de Miguel
Rafael Prado Prado

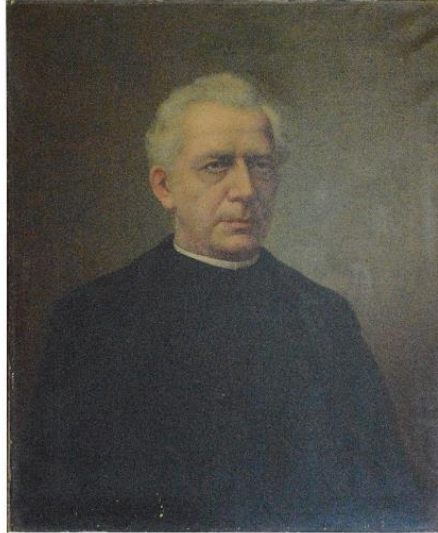
Ilustración 20: Pintura al óleo, pinceladas finas, sin textura y volumen. Salvo en la reintegración previa.

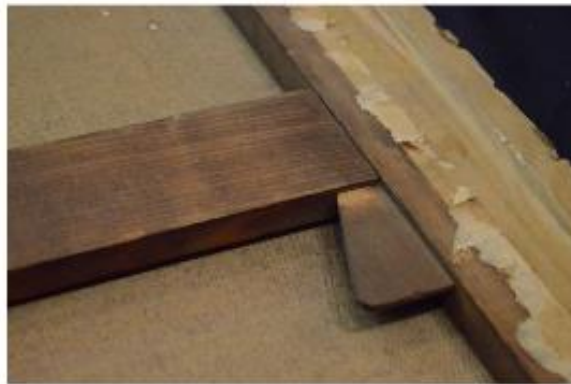
El bastidor parece ser el original, presento orificios antiguos estos son correlativos con los del soporte y los del bastidor. El bastidor tiene un acabado lijado y posee las aristas vivas. (Ilustración 20)

Ilustración 21: Reverso del Retrato indicando las terminaciones del bastidor.

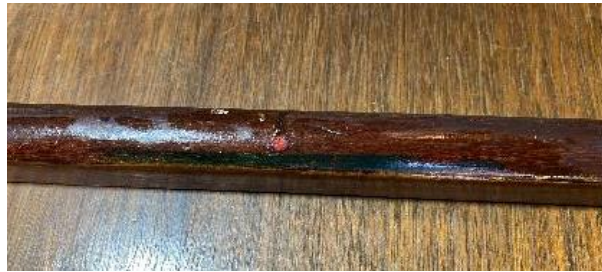
ancho es de una pulgada y sus dimensiones son 75,5 x 62,7 cm. Sacar con pátina café y un velo dorado, presento algunas manchas de pintura verde (Ilustración 22)

Ilustración 22: Mancha encontrada en la parte inferior del marco.

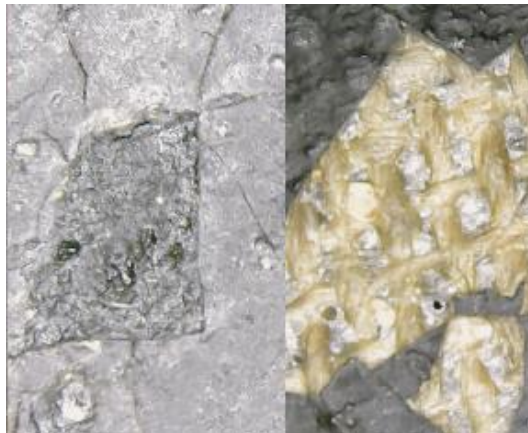
Ilustración 23: Microscopia digital, Izquierda repinte previo realizado sin base de preparación, derecha perdida de la base de preparación.

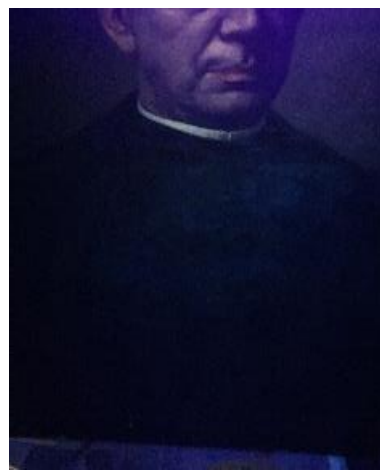
Ilustración 26: Exposición de obra a una fuente de luz UV. Las reintegraciones cromáticas resaltan.

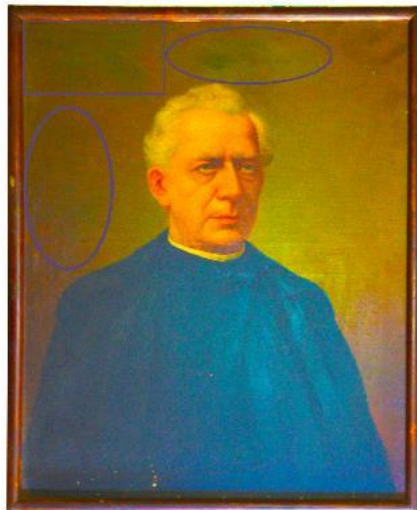
En base a las fotografías con cámara réflex a realizar, se editó por medio del software Adobe Photoshop y se trabajó con las herramientas curva de nivel, exposición y brillo/contraste, con el fin de identificar sectores y área que abarca la reintegración cromática (Ilustración 27).

Ilustración 27: Delimitación de la zona del repinte con óleo verde.

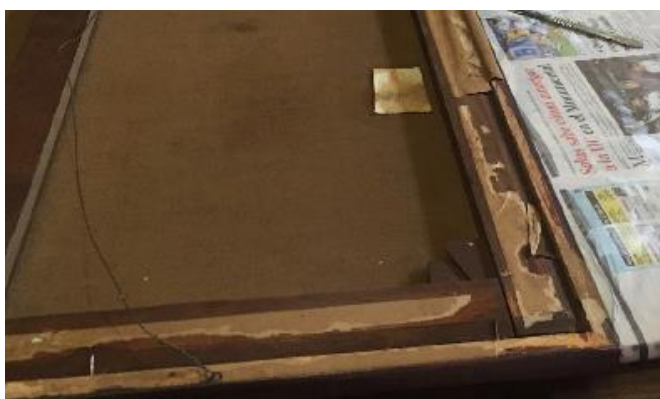
En el reverso, el papel Kraft que estaba adherido en el bastidor, esto previene el ingreso de algunos insectos, arácnidos y tierra, diferente del polvo en suspensión (Ilustración 35).

Ilustración 35: Remoción del papel protector.

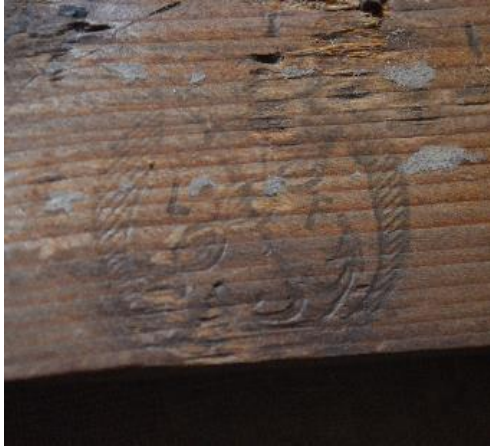
Ilustración 36: Pirograbado sobre el bastidor. Se aprecian las letras L y F, también un ancla.

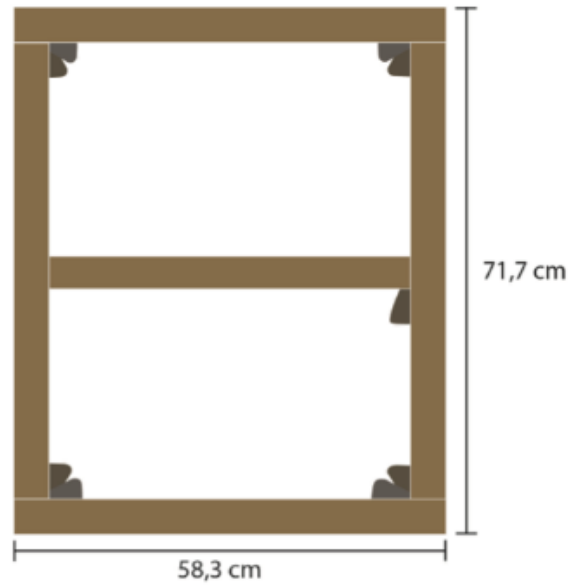
Ilustración 37: Bastidor con sus medidas y componentes.

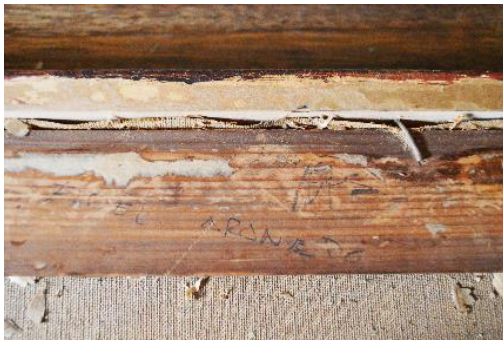
Ilustración 38: Garabatos y nombre escrito con lápiz pasta sobre el bastidor. "Fidel Aranedá".

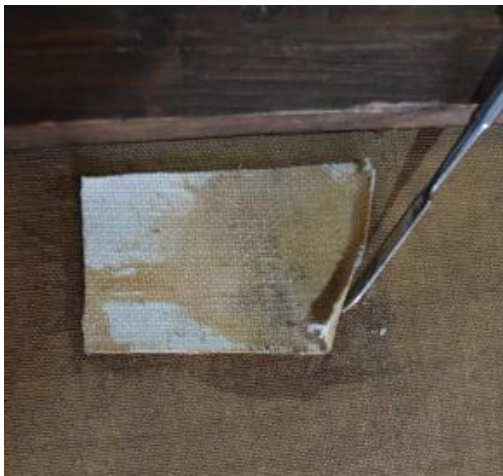
El retiro del papel protector del reverso se observó el bastidor y su sistema de cuñas (Ilustración 37). Este presento diversas marcas, pirograbado de un sello (Ilustración 36), nombre y otros escritos con lápiz de pasta (Ilustración 38) y números timbrados (Ilustración 40). Se observó un parche de tela lona engomada y adherida con un adhesivo de contacto color anaranjado (probablemente Agorex) (Ilustración 39), este parche sustenta al repinte voluminoso realizado con óleo en el anverso.

Ilustración 40: Parche engomado, sin flecos y adherido con pegamento de contacto.

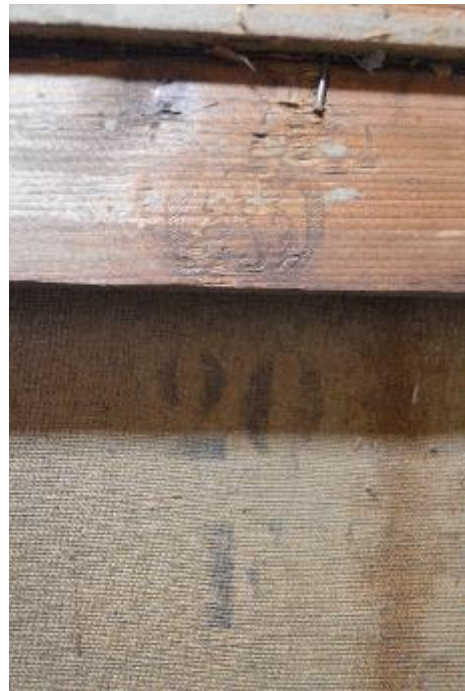
Ilustración 39: Bajo el pirograbado, sobre tela se aprecia un estampad "20F".

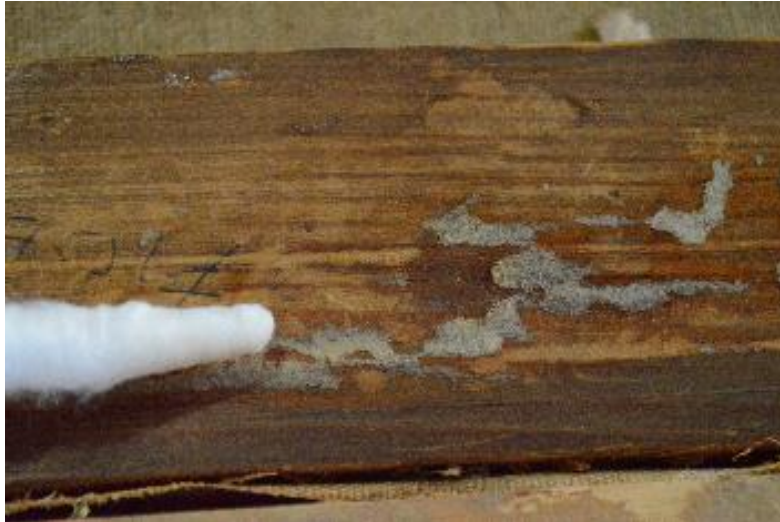
Ilustración 42: Remoción del papel protector y descubrimiento de las letras escritas con lápiz pasta.

El retiro del marco se realizó con el fin de observar en detalle los daños en la pintura y bastidor. Este se retiró humedeciendo un hisopo con agua destilada el papel protector adherido en el reverso (Ilustración 42). En el momento en que se retiró todo el papel posible, se extrajeron las puntas con un alicate con precaución, controlando la fuerza y presión, para evitar daños en

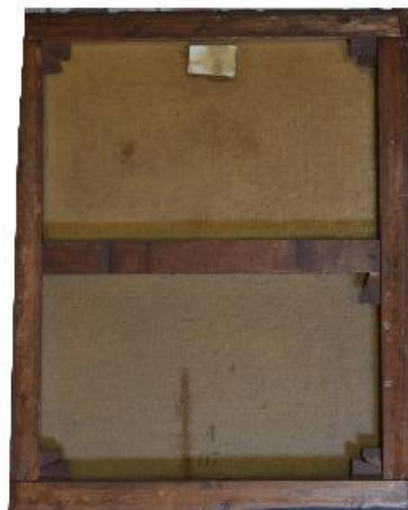
Ilustración 43: Limpieza mecánica con goma. Mitad superior limpiada versus mitad inferior sin intervención.

La limpieza mecánica de manera superficial se realizó en el reverso soporte y el bastidor. Para este procedimiento se utilizaron brochas, cepillos con cerdas suaves y goma. (Ilustración 43)

Las brochas y cepillos removieron la suciedad del polvo acumulado entre el bastidor y el soporte. La suciedad desprendida fue retirada con aspiradora, se utilizó con bajo poder de succión con el fin de proteger la obra. El resto de polución es muy fina y quedó retenida con mayor sujeción en el reverso del soporte, se retiró con goma de borrar, que al finalizar fue aspirada.

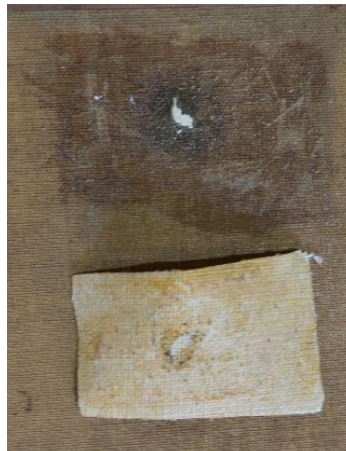
En el reverso de la obra se encontraba un parche realizado con anterioridad, de una tela gruesa, sin flecos, el deseó ser retirado ya que generaba tensiones en el soporte, esto se hizo de manera químico-mecánica. Se humedeció con un hisopo y etanol, para activar el pegamento e ir reblandeciéndolo. Después de unos minutos de reposo y con ayuda de una espátula y un bisturí, fue desprendiendo paulatinamente, cada vez que fuese necesario se humedece nuevamente. En paralelo se examinó constantemente el anverso cada vez que trabajamos en el reverso, debido a que trabajar con solventes o mecánicamente puede llegar a transformarse en un error por manipulación. (Ilustración 44)

Ilustración 44: Remoción de parche y revelado del rasgado.

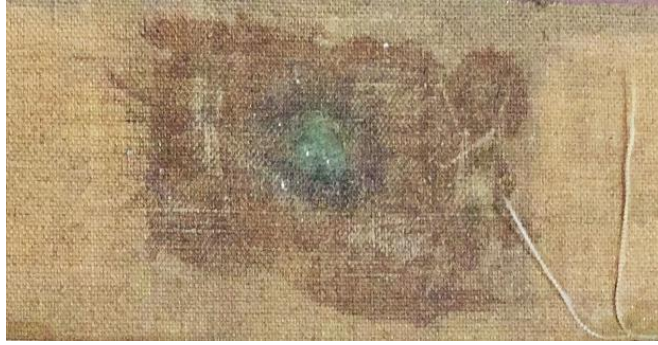
Ilustración 45: Retiro de adhesivo y disminución del volumen de la reintegración.

Posterior al retiro, con los excedentes de adhesivo aún sujetos en el soporte, se construyó un parche apropiado según las necesidades del rasgado. Este fue creado en base a una tela sintética- Bistrech y se utilizó Beva Film como adhesivo, este es activado con el calor de la plancha espátula. (Ilustración 45)

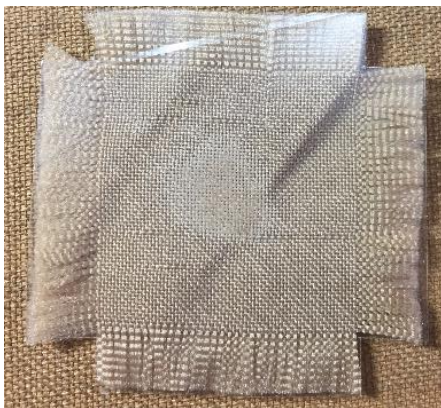
Ilustración 47: Dimensión del parche.

Para sacar las medidas del parche se contempló 1,5 cm a cada lado del rasgado y a eso se añadió 0,5 cm de fleco (peinado y desgastado). Al pegar el parche, se tuvo en cuenta el mismo sentido urdiembre y trama. (Ilustración 46)

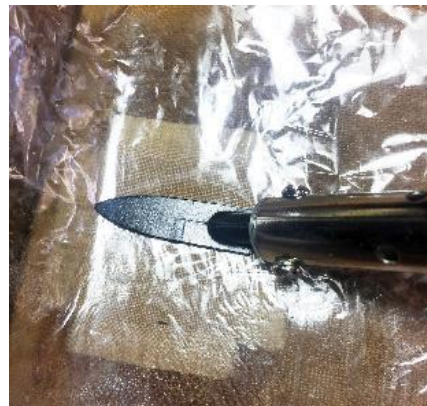
Ilustración 46: Adhesión de parche por medio de Beva Film y espátula caliente.

La lógica de utilizar tela sintética (Ilustración 47) es que este material no reacciona mayormente con fluctuaciones del ambiente y esto ayuda a evitar tensiones en el soporte, el adhesivo (Beva Film) es reversible por medio de calor o con solvente White Spirit.

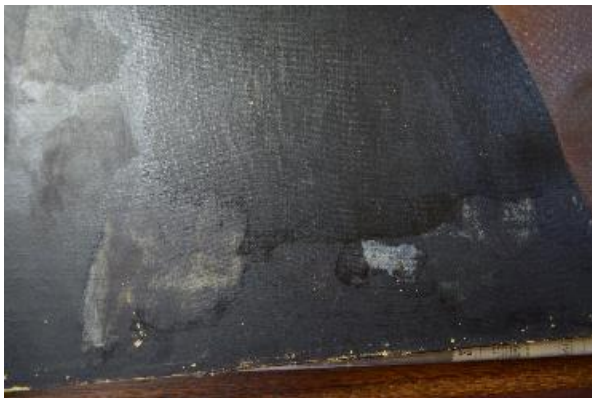
avanzando progresivamente sobre la obra. Se retiró todo lo posible con agua, y remueve con facilidad el polvo suspendido (suciedad con carga polar) (Ilustración 48). Para remover la suciedad que no remueve el agua pura, se realizó un test de solventes, mezclaron soluciones de agua destilada y etanol. Y se determinó el uso con el test.

Ilustración 48: Pasmado de los negros a causa de las soluciones de agua destilada y etanol.

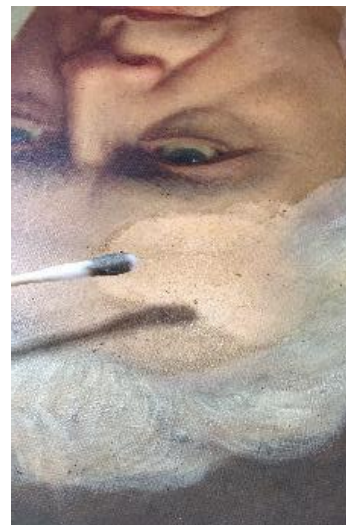
Ilustración 49: Remoción del barniz sobre los colores encarnación. Utilizando Etanol.

El test arrojó que: con etanol se removió el barniz (Ilustración 49), evitando los negros que se encontraban extremadamente delicados y se remueven con facilidad. A continuación, nos preocupó la reintegración, de forma mecánica rebajamos un poco el sobre relieve por medio de bisturí y se continua con hisopos húmedos en etanol, con esto se reblandeció el repinte de óleo.

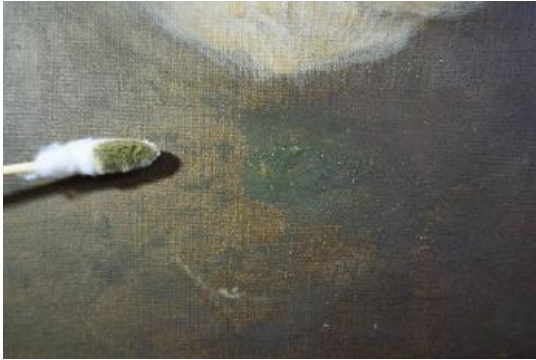
Continuamos con el resto del repinte sin dañar la capa pictórica. Cabe señalar que este repinte realizado con óleo verde fue realizado bajo el barniz, esto dificultó su remoción. (Ilustración 50)

Ilustración 50: Fotografía remoción del repinte anterior con etanol.

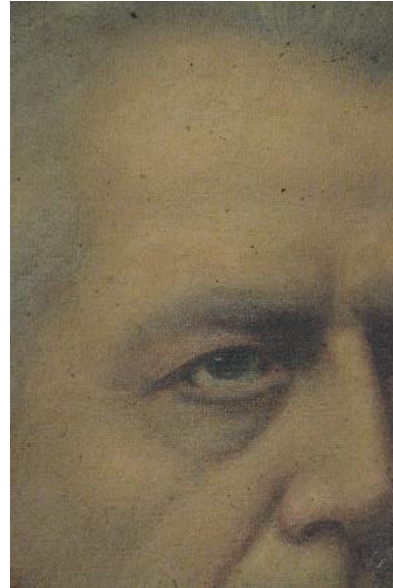
A pesar de intentarlo no todo se removió a través de la limpieza química. Las deyecciones, por ejemplo, en algunos casos nos llevó a tener que removerlas con bisturí.

Ilustración 51: Deyecciones presentes en la obra.

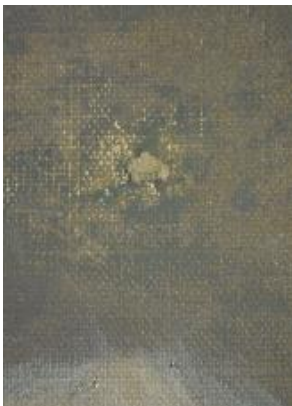
Ilustración 53: Eliminación de repinte anterior, liberando completamente el rasgado.

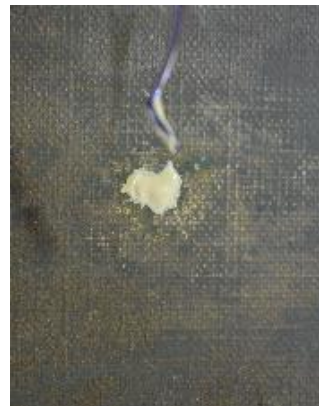
Ilustración 52: Aplicación de estuco sobre el rasgado.

Las zonas que requirieron estuco fueron las mínimas, en el rasgado (ilustración 53) y algunas orillas. El estuco comercial de base amarilla (Ilustración 52), con el fin de tener un tono base para la próxima reintegración. Este fue impermeabilizado con barniz para que en el caso de tener que remover la posterior reintegración cromática, el estuco permanezca en su lugar y retomar desde la reintegración cromática sin perder el avance de la restauración. (Ilustración 54)

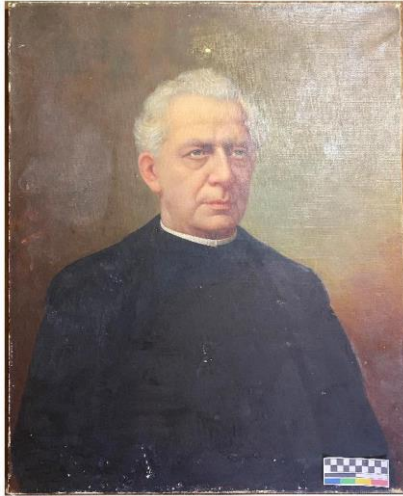
Ilustración 54: Obra estucada.

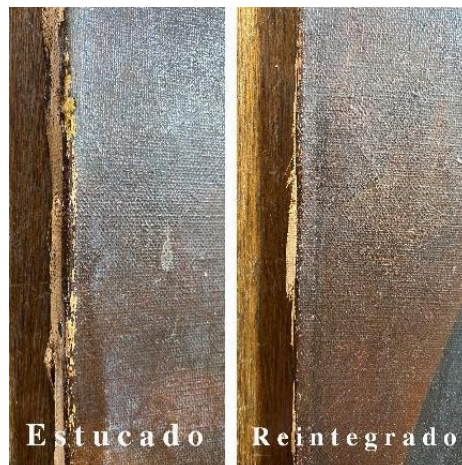
Ilustración 55: Antes y después de la reintegración cromática.

La acuarela se utilizó para la reintegración cromática (Ilustración 57) , dada su comprobada reversibilidad. Se utilizaron diferentes técnicas dependiendo de la zona a reintegrar. Las zonas craqueladas principalmente ubicadas en los bordes de la pintura fueron reintegradas con la técnica ilusionista, con la llegada a un tono similar (siempre diferenciando el original), en la zona del estuco sobre la cabeza se utilizó la técnica puntillismo y en los faltantes de los bordes con la técnica rigattino (Ilustración 55 y 56)

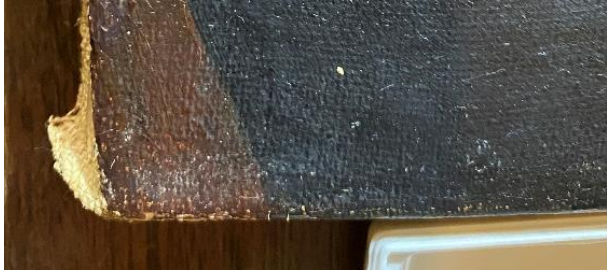
Ilustración 56: Rigattino en la esquina inferior izquierda.

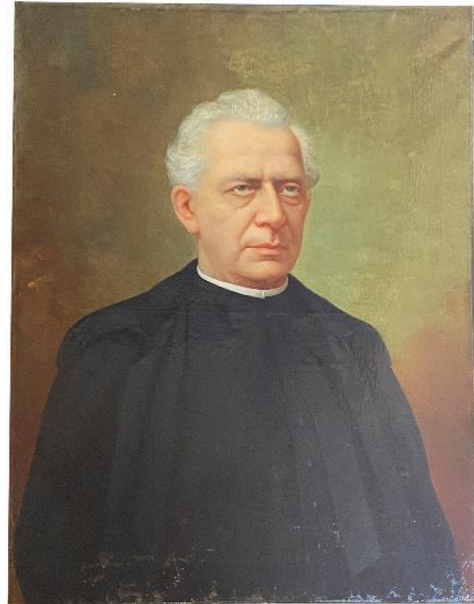
Ilustración 57: Reintegración cromática con acuarela.

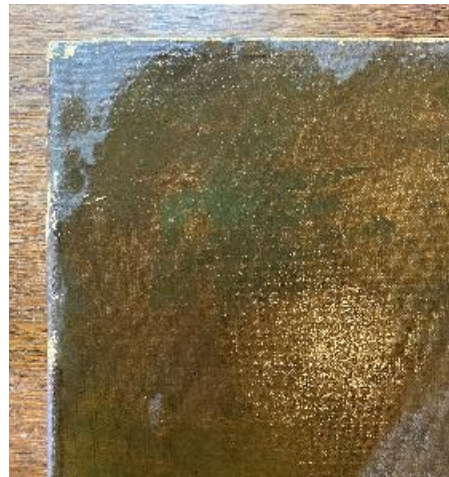
Ilustración 58: Uso de trementina como ayuda de nivelación de color.

A través de un poco de esencia de trementina se humectó la zona continua y se logró el tono más cercano. Para confirmar el tono de la acuarela. (Ilustración 58)

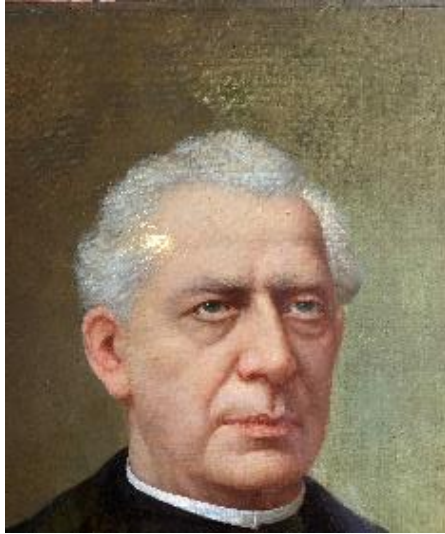
Ilustración 59: Aplicación del barniz sobre toda la obra de forma homogénea.

Para sellar la acuarela se aplica el barniz final mate (Ilustración 59), se optó este acabado, debido a que el resto de las obras que están junto a ella en el depósito, cuentan con acabados similares. Esto se mantuvo la coherencia con la colección. El barniz se aplicó con brocha y requiere más de una capa (Ilustración 60).

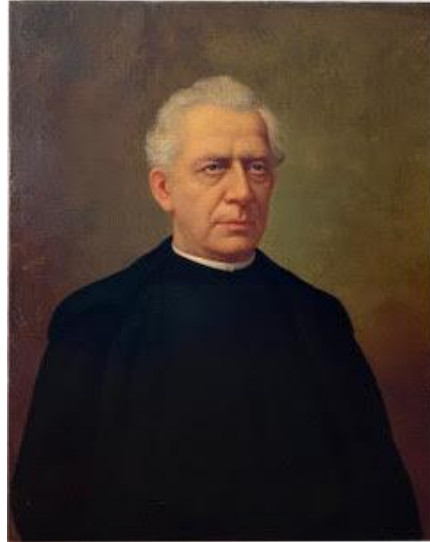
Ilustración 60: Aplicación de barniz.

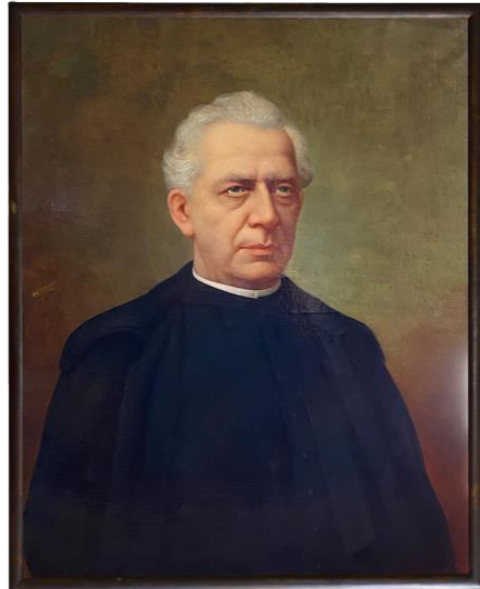
Ilustración 61: Resultado Final del anverso post restauración.

Al terminar la incorporación de barniz, a veces es necesaria una reintegración cromática con el fin de regular ciertos brillos o tonos. Pero esta reintegración, no se realizó con acuarela, porque el barniz no permite la fijación. Para esto, fabrico una pintura acrílica de pigmento puro con Paraloid B72 y acetona como solvente. Al terminar se ajustaron los brillos del soporte con barnices en spray Windsor & Newton. (Ilustración 61)

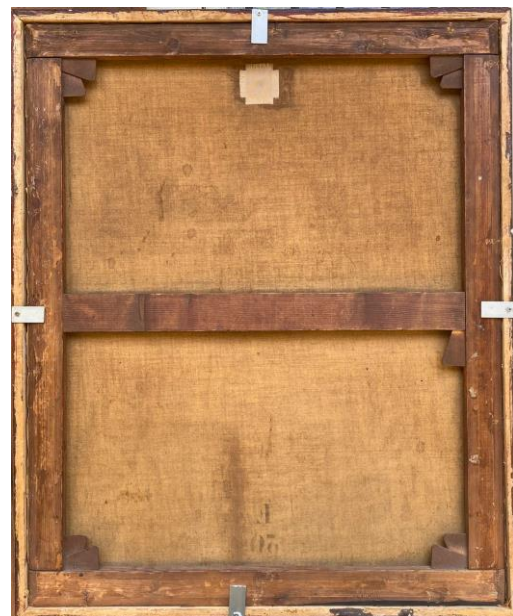
Ilustración 63: Reverso restaurado, resultado final. Utilizando placas de aluminio atornilladas al marco, para sujetar así el bastidor.

El marco es lo último se conservó, se realizó una limpieza mecánica y química. Con el limpio, estaba listo para montar, se procedió a unión del bastidor y el marco según los estándares de la catedral.(Ilustración 63)

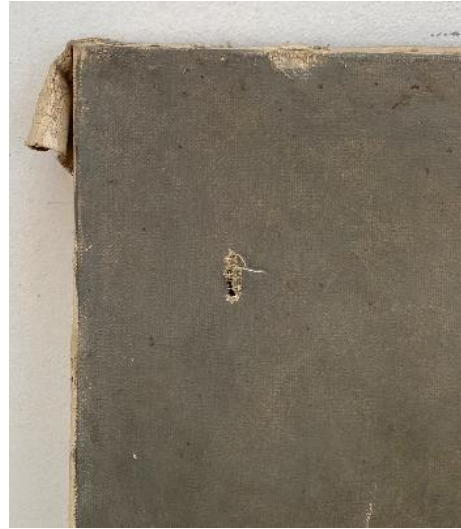
La pintura es al óleo sobre una base de preparación blanca, fina y homogénea. El óleo este trabajado con poca textura y presentó barniz de protección en mal estado (Ilustración

Ilustración 70: Condiciones de la tela.

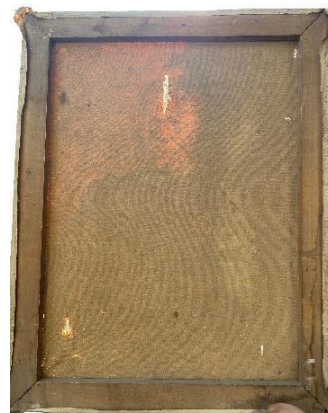
Ilustración 73: Luz transmitida. Revela una base de preparación irregular y pérdida de esta en algunas zonas.

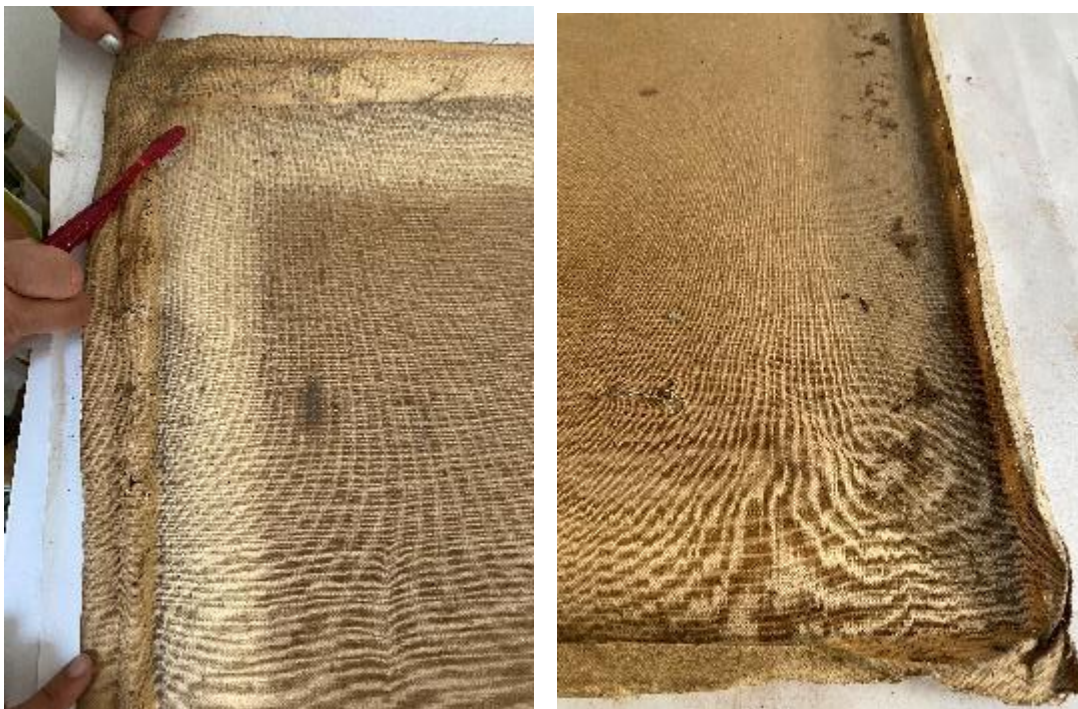
Se retiró el bastidor para completar la limpieza mecánica (Ilustración 85). Existía mucho polvo, pequeñas piedras y fibras orgánicas, entre en el bastidor y el soporte pictórico que fueron aspiradas con precaución para evitar daños (Ilustración 84).

Ilustración 84: Tela desmontada. Limpieza mecánica con cepillo.

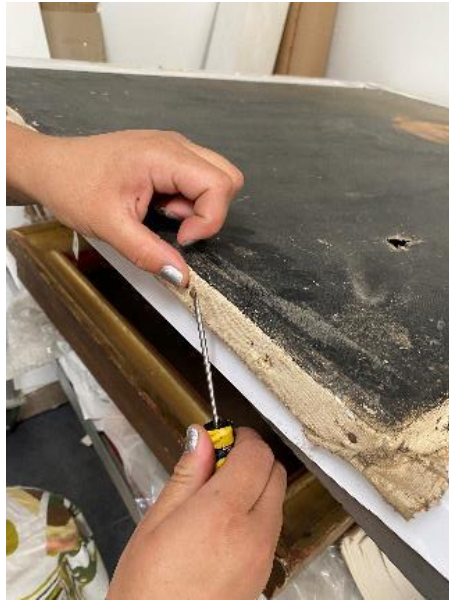
Ilustración 85: Desmontaje de la tela.

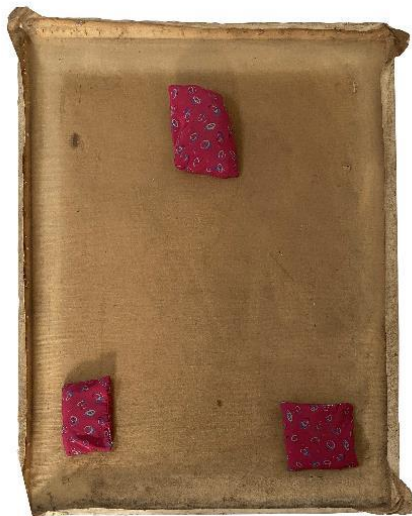
Ilustración 86: El reverso con 3 pesos para reducir la ondulación de la tela. Producto de los rasgados. (Se ha retirado el peso general para fotografiar)

Las deformaciones que estaban presentes en la tela se abordaron humedeciendo con hisopos con agua destilada la tela, se agregó peso y en conjunto espátula caliente, para buscar el plano perdido (Ilustración 86). Las zonas en donde se encuentran deformaciones son principalmente las esquinas, en la parte inferior y superior derecha.

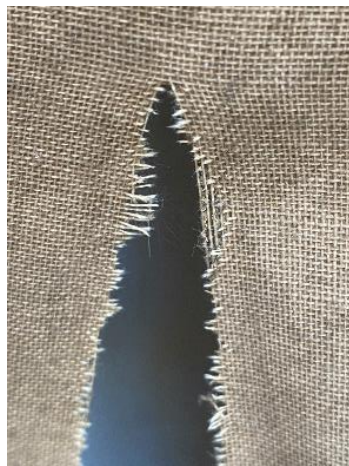
La obra presentó cinco rasgados en total. El de mayor tamaño en la zona centro superior de la pintura, sobre la frente de la mujer. La tela se encontró tensada y deformada (Ilustración 87), lo que dificultó el llevar los rotos a su lugar. Este rasgado tomó de dos a tres días en volver al plano, aunque no llegó a la unión perfecta. Al igual que las deformaciones, se utilizaron hisopos húmedos en agua destilada (Ilustración 88), espátula caliente y peso (Ilustración 89 y 90). El resto de los rasgados eran de menor tamaño y la corrección de las fibras y búsqueda del plano no resultó difícil.

Ilustración 87: Reverso del rasgado que esta sobre la frente.

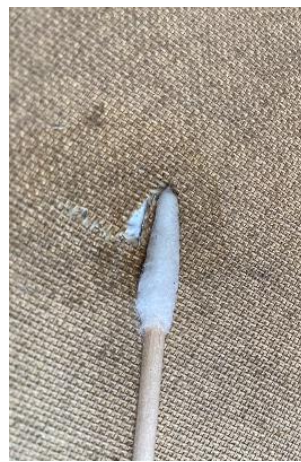
Ilustración 88: Humedeciendo la tela para recuperar el plano.

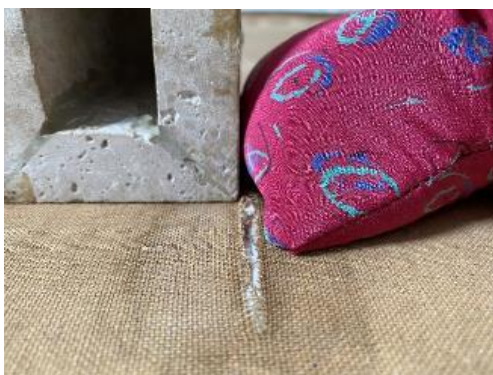
Ilustración 90: Pesos sobre el rasgado se ocupan con el fin de reubicar fibras.

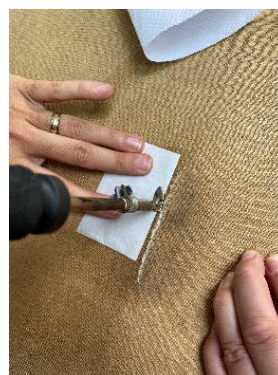
Ilustración 89: Espátula caliente y reubicando fibras.

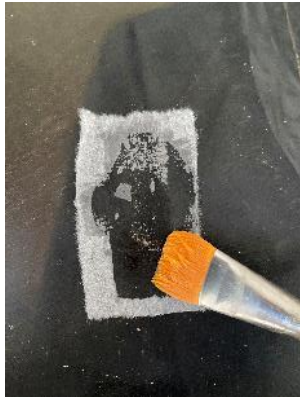
Ilustración 93:
Aplicación con brocha el consolidante Beva 371 sobre papel japonés.

Los tratamientos en el anverso, se iniciaron con la consolidación de la pintura. Aplicada solo en las zonas afectadas por craqueladura y pulverulencia (Ilustraciones 93 y 94). Se utilizó Beva 371, activada con espátula caliente (Ilustración 92). Todo esto con el fin de proteger y prevenir la pérdida de capa pictórica en el proceso de limpieza y restauración (Ilustración 91).

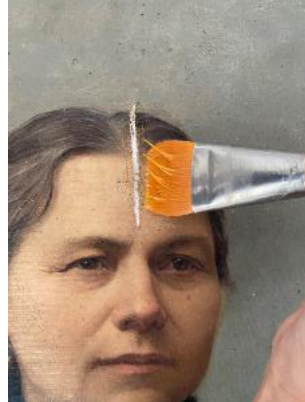
Ilustración 92: Aplicación directa del consolidante Beva 371 sobre la capa pictórica.

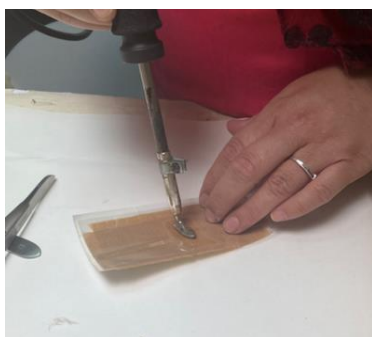
Ilustración 98: Reorganización de las fibra, antes del parche.

Posterior a la limpieza, se comenzó con la creación de los parches. Se debe construir un parche apropiado según las necesidades de los rasgados (Ilustración 98). Los parches de tela sintética- Bistrech, con un color similar al del lino adherido con Beva Film y activados con espátula (Ilustración 99).

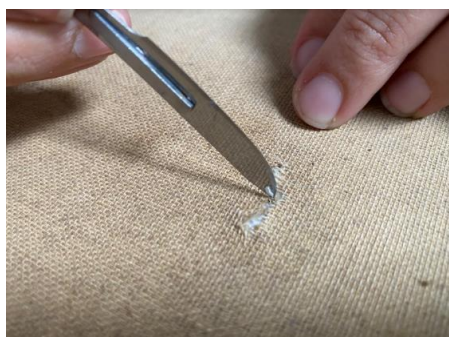
Ilustración 99: Creación del parche y aplicación del adhesivo Beva film.

Se utilizaron materiales sintéticos con el fin de evitar reacciones químicas y físicas, estos son más estables en el tiempo y no reaccionan con fluctuaciones del ambiente, esto ayuda a evitar tensiones o torsiones en el soporte, el adhesivo (Beva Film) es reversible por medio de calor o con solvente White Spirit.

Para sacar las medidas del parche se debe contemplar 1,5 cm a cada lado del rasgado y a eso añadir 0,5 cm de fleco (peinado y desgastado), para pegarlos se tuvo en cuenta el mismo sentido urdiembre y trama. Posterior a la adhesión, se agrega peso general para potenciar la fijación de estos (Ilustración 100).

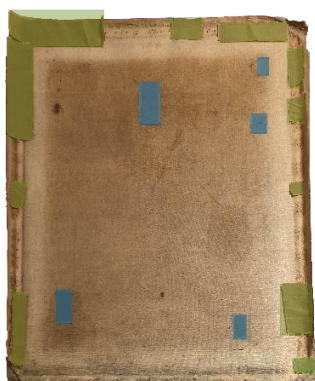
Ilustración 100: Detalle de zonas parchadas, color azul sobre los rotos en la capa pictórica y verde refuerzo de los bordes para tensar.

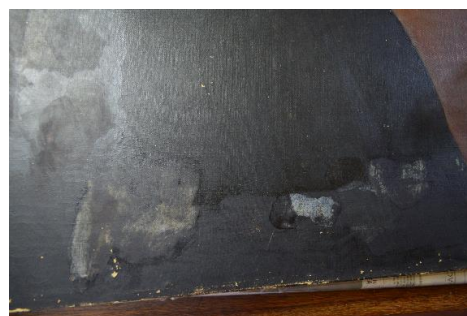
Ilustración 103: Detalle de limpieza acuosa sobre los negros, resultado de pasmado.

Con el reverso limpio y los parches fijados, se avanzó con la limpieza en el anverso. Se removió el papel japonés con White Spirit (ilustración 102). Este se encontraba sucio, se realizó una limpieza mecánica con ayuda de una brocha, posteriormente se realizó la limpieza acuosa (Ilustración 101), con hisopos húmedos con agua destilada. Esto se ejecutó progresivamente y evitando dejar zonas sin limpiar Ilustración 104). Los negros se mostraron sensibles, provocando pasmado en el barniz (Ilustración 103).

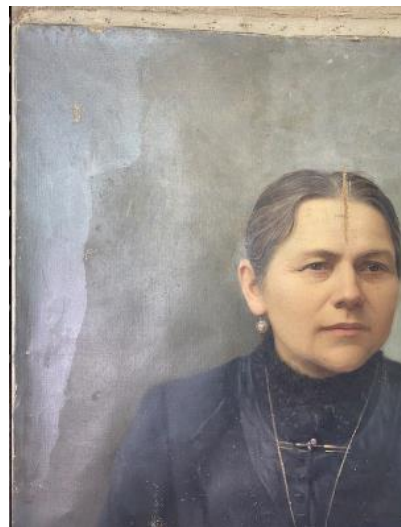
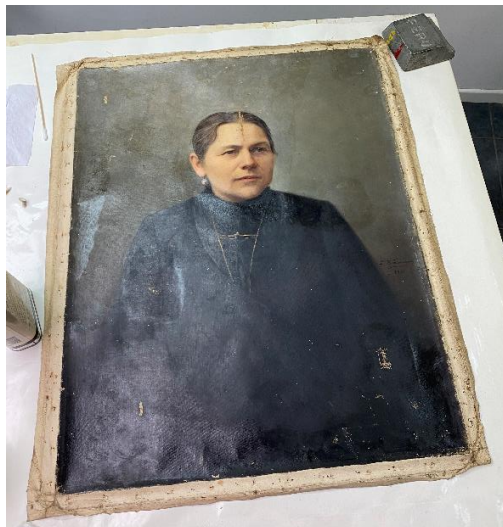
El etanol remueve el barniz, sin embargo produce un ligero pasmado en las áreas de color negro y verde, por lo que debió ser trabajado con extremada cautela (Ilustraciones 105 y 106).

Ilustración 106: Remoción del barniz a través de limpieza química con etanol al 100%,

Ilustración 105: Detalle de la remoción del barniz en los verdes.

Las deyecciones o manchas de tipo lipídicas se removieron con etanol, este solvente también removió el barniz oxidado. Se experimento con soluciones de agua destilada y alcohol, para sacar la suciedad que no fue removida con agua destilada pura. Pero los resultados todos eran pasmados del barniz.

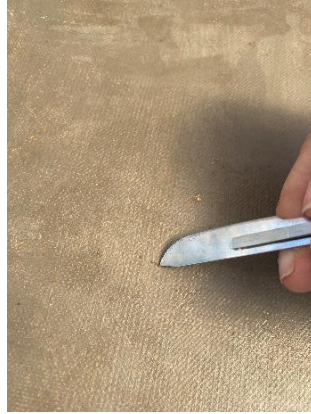
Ilustración 107:
Eliminación de las
deyecciones con bisturí.

Para las deyecciones que no se desprendieron con el método anterior, se utilizaron hisopos humedecidos en White Sprit para reblandecerlos y con ayuda de un bisturí se retiraron (Ilustración 107).

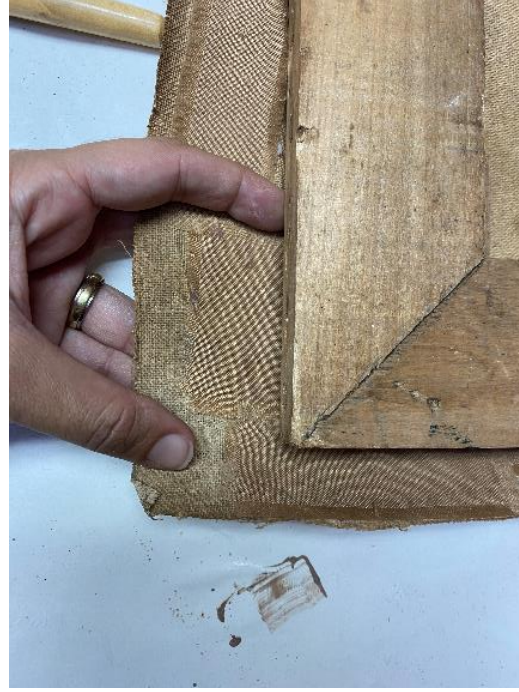
Ilustración 109: Parche realizado en la zona rasgada durante la tensión.

Para continuar con las intervenciones estéticas, primero se tensó la tela sobre el bastidor (Ilustración 108). De este modo se fijó por medio de grapas la tela y se estabilizó el lienzo. Al tensar, se presentó una zona del borde de la tela debilitada que cedió y acabó rasgándose (Ilustración 110). Se adicionó un parche, para continuar con la tensión (Ilustración 109).

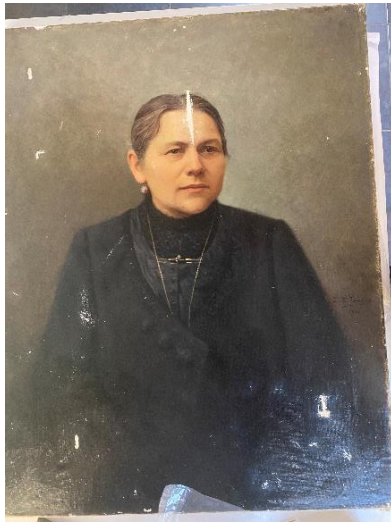
Ilustración 112: Zonas en donde se aplicó estuco.

Se aplicó pasta de resane por medio de la espátula y se aliso con técnica de corcho humedecido sobre los rasgados (Ilustración 115). La pasta para utilizada era de origen comercial y lista para aplicar color blanco (Ilustraciones 112 y 113). Se relleno las veces que fuesen necesarias para asegurarnos que el nivel esté parejo con la capa pictórica y se retiró el exceso con hisopos húmedos en agua destilada (Ilustración 114).

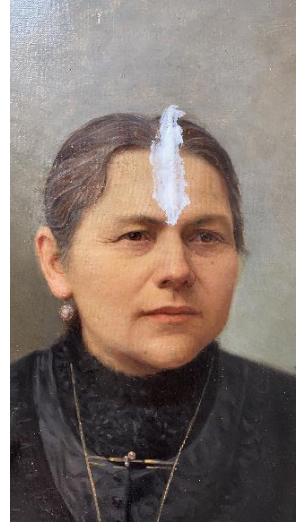
Ilustración 113: Detalle del resane sobre el rasgado de mayor tamaño.

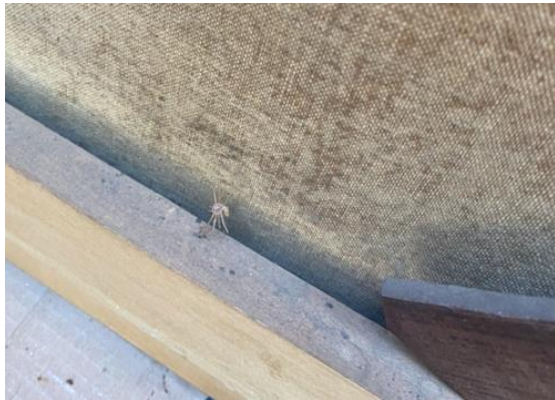
El reverso presenta suciedad, principalmente polvo y presencia de piel de araña (Ilustración 133). La unión del bastidor y el marco está protegida por papel Kraft (Ilustración 132).

Ilustración 132: Presencia de cuerpo arácnido.

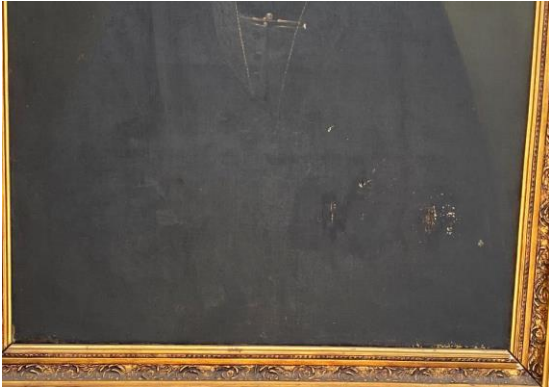
En el anverso, se apreciaron pulverulencia de capa pictórica y de preparación (Ilustración 135), pérdida de las capas pictórica y base preparación (Ilustración 138), suciedad, craqueladuras y repintes con difícil reversibilidad (Ilustración 137). Se observaron manchas de desconocidos orígenes en la superficie pictórica, la presencia de deyecciones, pintura roja y tonos café.

Ilustración 136: Parte inferior de la obra en donde se aprecia pulverulencia de los negros.

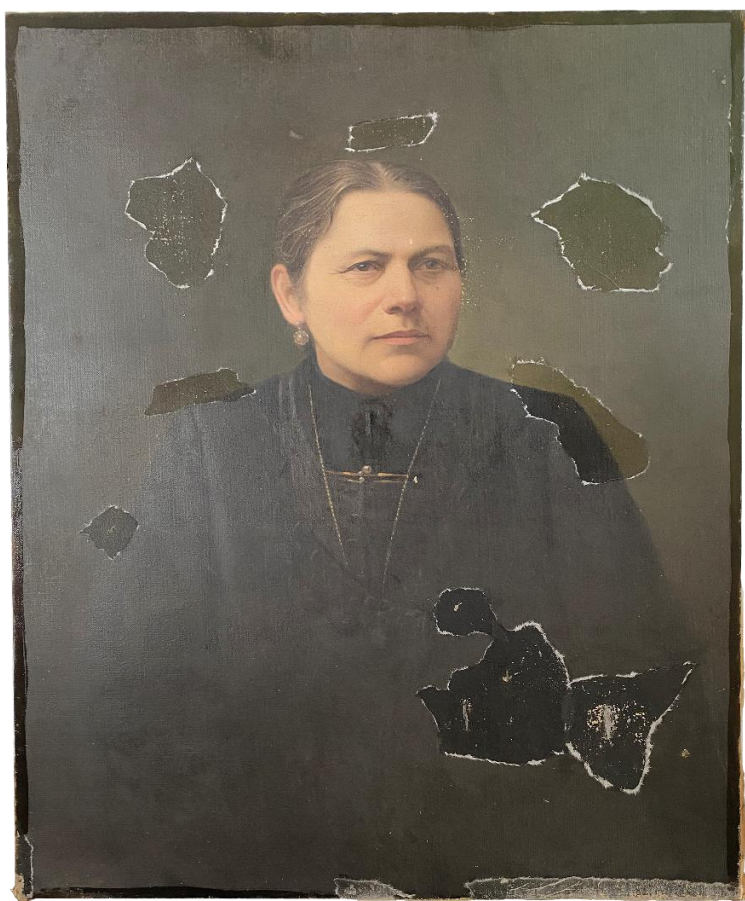
Ilustración 140: Zonas en donde se aplica consolidante Beva 371.

Los bordes y pulverulencias.

Proseguimos en el anverso, iniciando con consolidación de la pintura. Esta se aplicó solo en las zonas afectadas por craqueladuras (Ilustración 141). Se utilizó Beva 371 y White Spirit como solvente (Ilustración 142), este se activó con una espátula caliente (Ilustración 143). Todo esto con el fin de estabilizar y fijar nuevamente la capa pictórica en el proceso de limpieza y restauración.

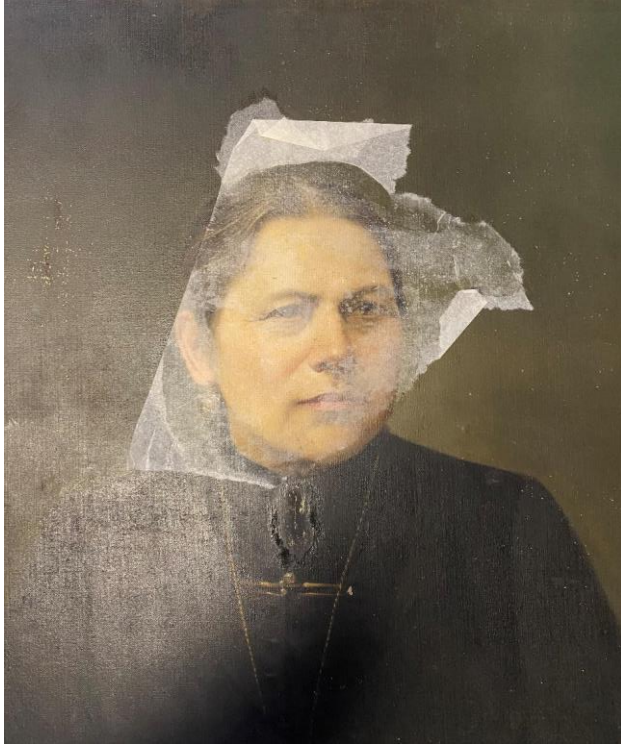
Ilustración 142: Detalle de la consolidación sobre el rostro.

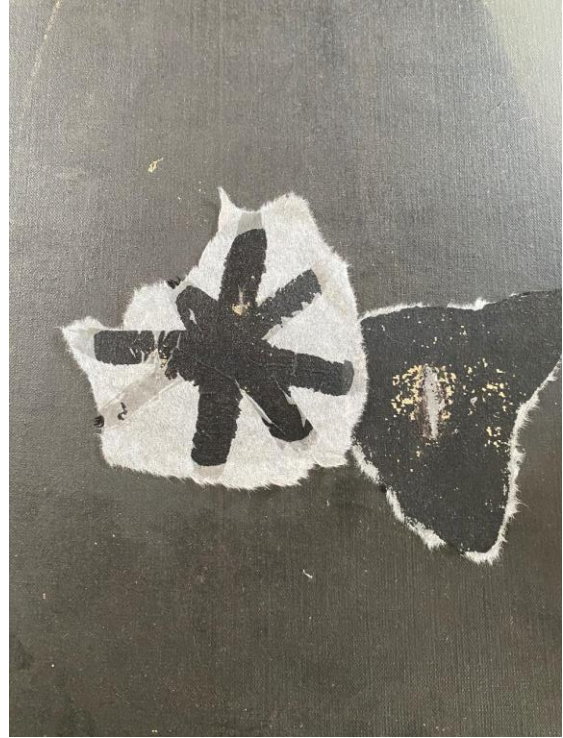
Ilustración 141: Técnica de aplicación de la Beva 371.

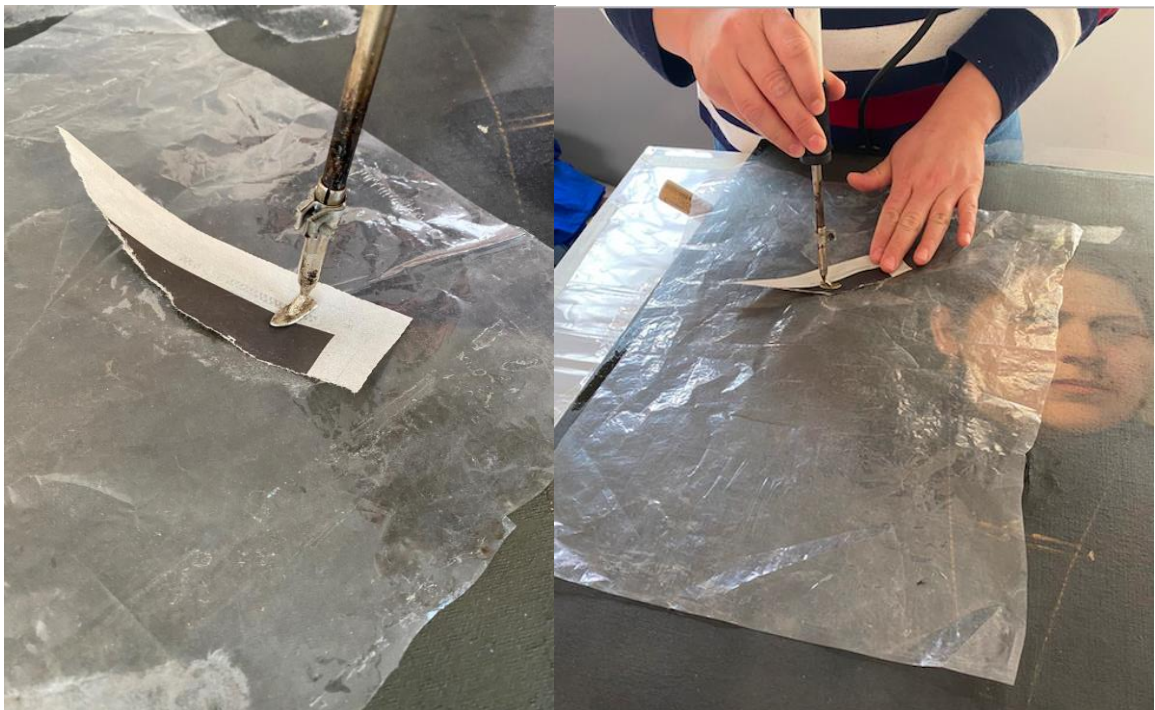
Ilustración 143: Activación del consolidante Beva 371, a través de espátula caliente.

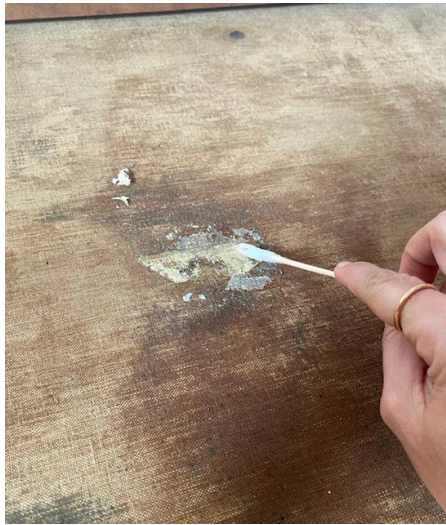
Ilustración 144: Remoción del papel absorbente con hisopos humedecidos en etanol.

Una vez realizada la consolidación, se procedió con la segunda etapa de la limpieza mecánica en el reverso (Ilustración 146). El retiro de las antiguas reparaciones (Ilustración 145), “los refuerzos” y los residuos del adhesivo utilizado. Algunos de estos residuos se encontraron adheridos y es necesario realizar limpieza química (Ilustración 144),. Aplicando por medio de hisopos humedecidos con etanol, con la intención de reblandecer el pegamento y lograr desprender la mayor cantidad posible.

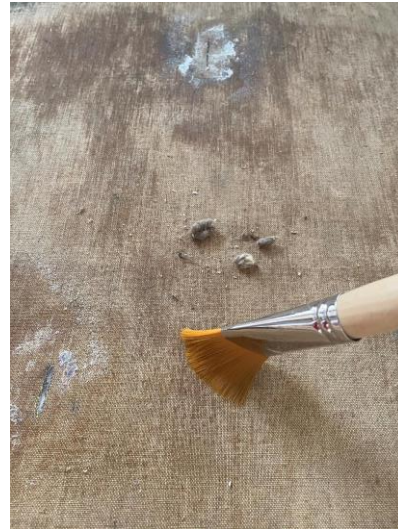
Ilustración 145: Retiro con brocha de los restos del papel absorbente.

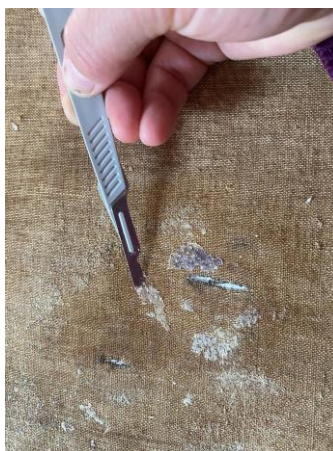
Ilustración 146: Utilización de bisturí para remover el pegamento que no cedió con el etanol.

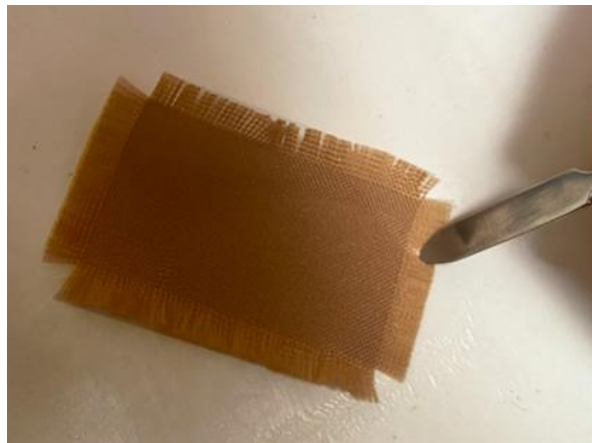
La pintura presento siete rasgados en total. El de mayor superficie en la zona central de la pintura, sobre el pecho de la mujer. Este corte en particular se encontraba oculto bajo el papel absorbente, un parche.

Ilustración 147: Fabricación del parche en tela Bistrech.

La limpieza permitió la creación de los parches, estos se construyeron según las necesidades de cada rasgado (Ilustración 147). En tela sintética- Bistrech.y se utilizó Beva Film como adhesivo, activado con el calor de la plancha espátula (Ilustración 148).

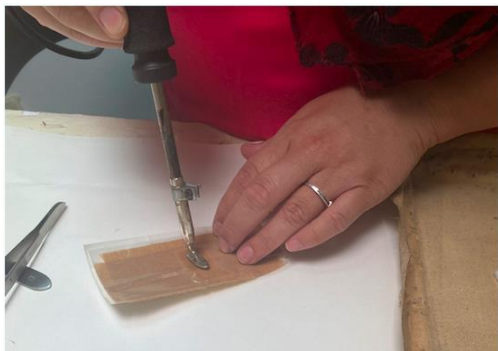
Ilustración 148: Fijación de la Beva film al parche por medio de la activación con calor.

La razón de uso de materiales sintéticos fue de evitar reacciones químicas y físicas, estos eran más estables en el tiempo y no reaccionaron mayormente con fluctuaciones del ambiente, así evitar tensiones o torsiones en el soporte. El adhesivo (Beva Film) es reversible por medio de calor o puede ser también con un poco de solvente White Spirit.

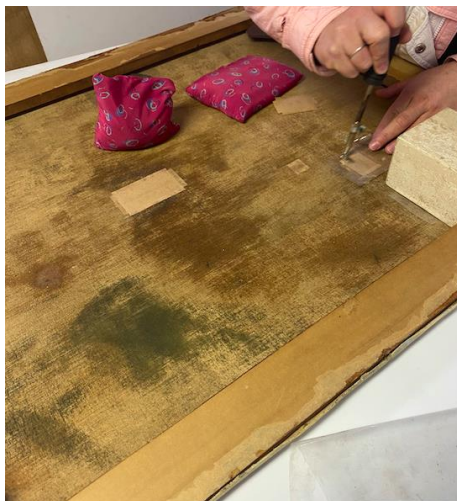
Ilustración 149: Fijación del parche a al reverso del soporte por medio de la activación con calor y posterior aplicación de peso.

Para sacar las medidas de los parches se consideró 1,5 cm a cada lado del rasgado y a eso añadir 0,5 cm de fleco (que fueron peinado y desgastado), para pegarlos se tuvo en cuenta el mismo sentido urdiembre y trama. Posterior a la adhesión, se agregó peso para potenciar la fijación de estos (Ilustración 149).

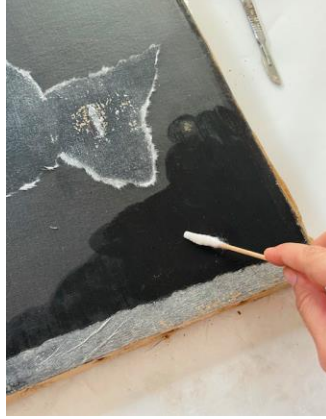
Ilustración 150:
Limpieza acuosa sobre el
anverso.

Ya con el reverso limpio y los parches fijados, se continuo con la limpieza mecánica en el anverso con ayuda de una brocha y luego limpieza acuosa (Ilustración 150).

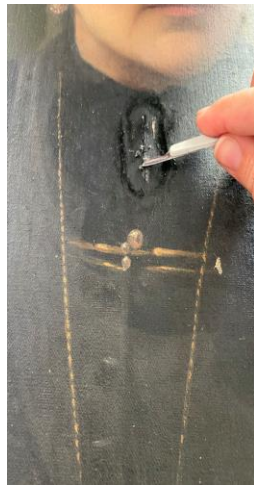
Ilustración 151:
Retiro de la intervención
previa con bisturí, ya que
se encuentra los solventes
solo la reblandecen, pero
no son capaces de
removerla.

La remoción del repinte con óleo en el centro de la obra fue dificultosa. Solo con hisopos humedecidos con etanol permitieron reblandecer y junto con bisturí se logró el retiro completo (Ilustración 152)

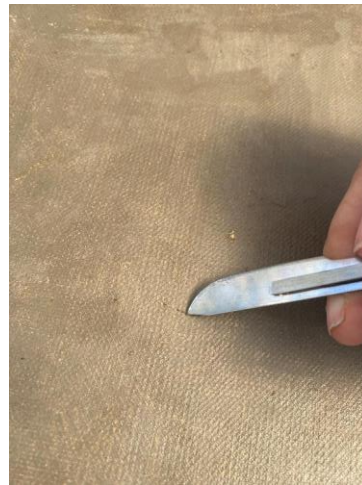
Ilustración 152: El uso de
bisturí fue necesario para
remover las deyecciones que
no se desprendieron con
ayuda del White Spirit.

Las deyecciones o manchas de tipo lipídicas se removieron con etanol (Ilustración 151), también se usó para remover el barniz oxidado. Se utilizaron soluciones de agua destilada y alcohol, para sacar la suciedad que no fue removida con agua destilada pura. Todos los resultados son pasmados del barniz.

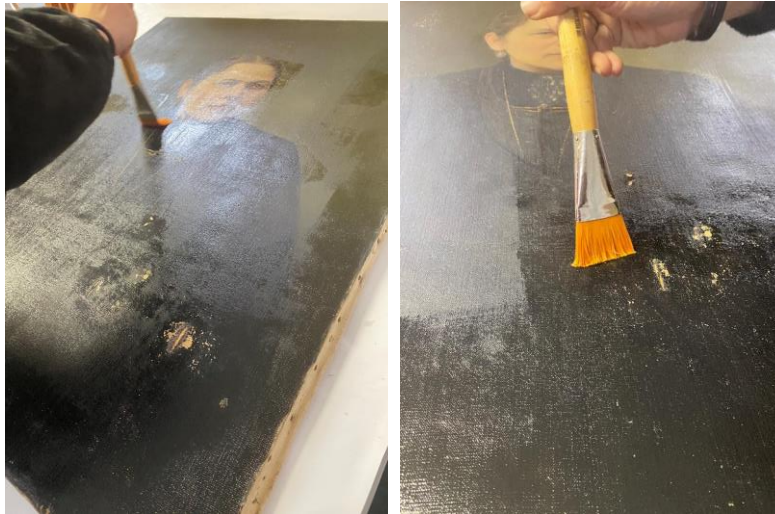
Ilustración 153: Aplicación de barniz intermedio con brocha.

Con el fin de separar los estratos, se aplicó con brocha una capa de barniz intermedio (Ilustración 153). El cual divide el soporte original del resto de las capas de restauración estéticas.
