**RESTAURACIÓN Y CONSERVACIÓN DE TRES RETRATOS EN PINTURA
SOBRE LIENZO, PERTENECIENTES A FINALES SIGLO XIX Y COMIENZOS DEL
XX EN CHILE**

MEMORIA PARA OPTAR A GRADO DE ESPECIALISTA DEL CURSO DE
ESPECIALIZACION DE POSTITULO EN RESTAURACION DEL PATRIMONIO
CULTURAL MUEBLE

NOELIA GODOY SANDOVAL

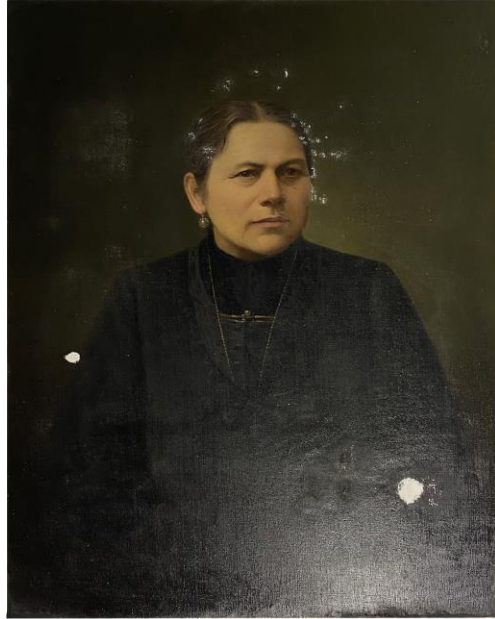
Ilustración 154: Zonas en donde se aplicó el resane.

Con pasta de resane relleno y se aliso por medio de la espátula, con la técnica de corcho humedecido las zonas de las lagunas fueron parchadas, también las perdidas en los bordes y otras pequeñas secciones en la capa pictórica. La pasta que se utilizó es de origen comercial y viene lista para aplicar. Se rellenaron las veces que sean necesarias para asegurarnos que el nivel esté parejo con la capa pictórica y se retiró el exceso con hisopos húmedos en agua destilada (Ilustración 154).

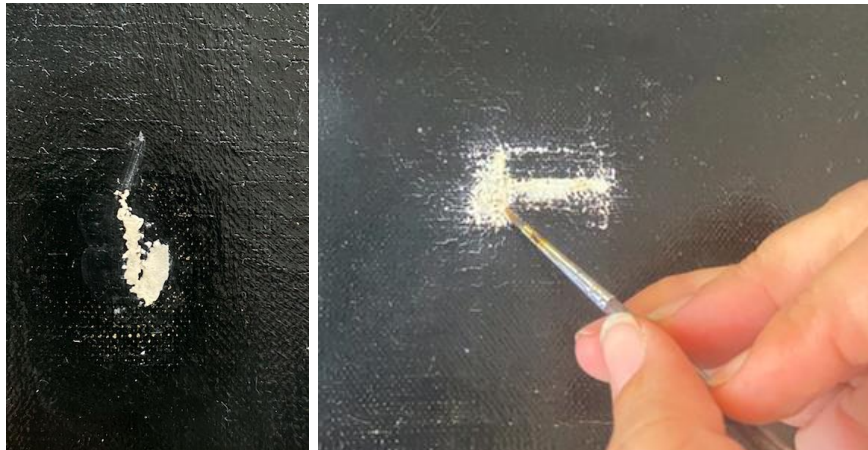
Ilustración 155: Aplicación de barniz sobre el resane.

Para sellar el resane aplicado, se utilizó barniz aplicado con un hisopo humedecido. Este impermeabilizó el resane y permitió proceder con reintegración cromática (Ilustración 155).

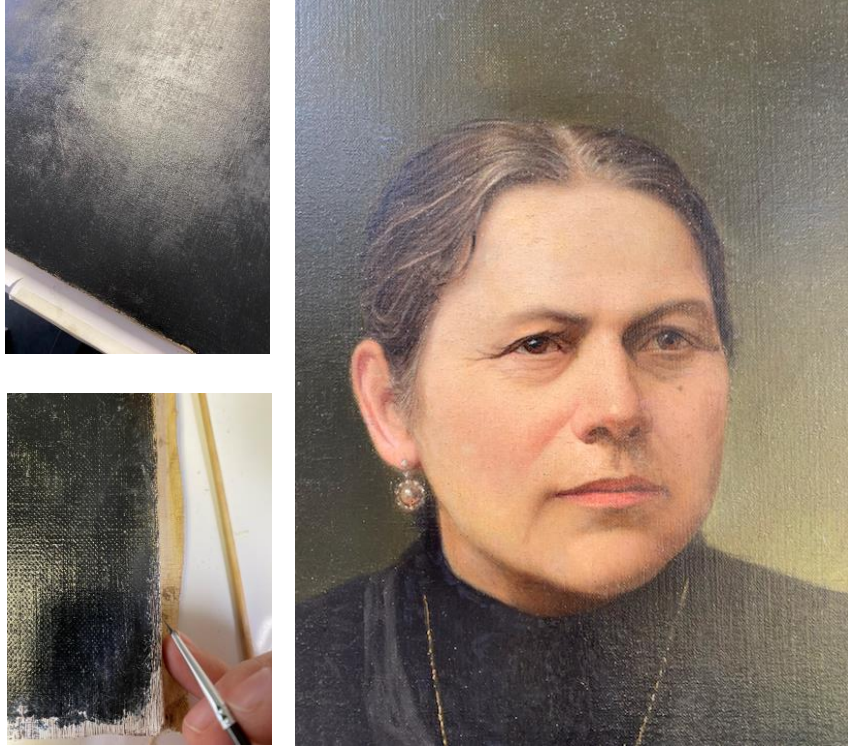
Ilustración 156: Conjunto de zonas en donde se realizaron reintegraciones cromáticas.

La intervención estética nos permitió devolver la legibilidad a la obra, otorgándole fluidez a la vista. Se continuo con la reintegración cromática. Se uso acuarela (marca Windsor & Newton), dada su comprobada reversibilidad. Se ocuparon diferentes técnicas dependiendo de la zona a reintegrar, puntillismo y rigattino. Se selecciono la técnica más adecuada según la zona a trabajar y la superficie que abarca (Ilustración 156).

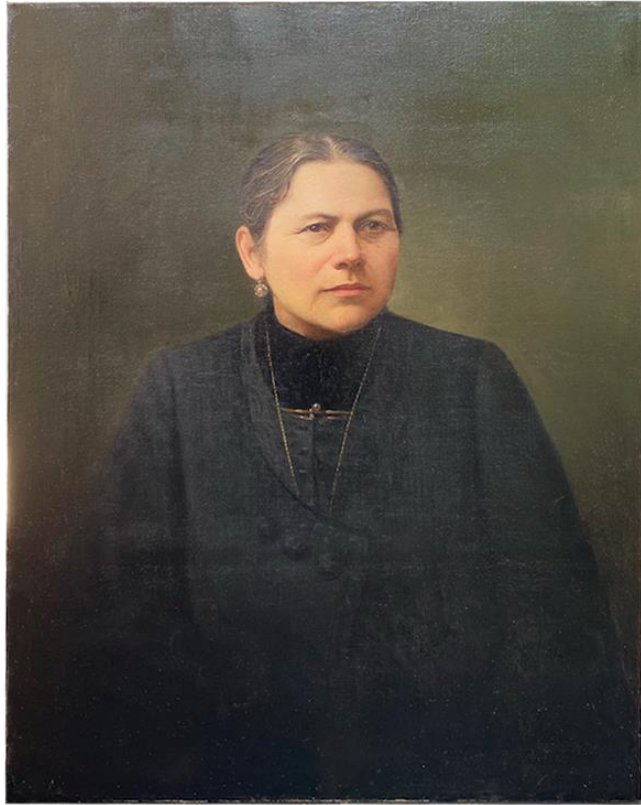
Ilustración 157: Resultado de la aplicación del barniz de retoque.

Para la protección final se aplicó el Barniz de retoque (marca Windsor & Newton) aplicado con brocha en sentido horizontal y luego vertical, para asegurar una capa heterogénea (Ilustración 157).

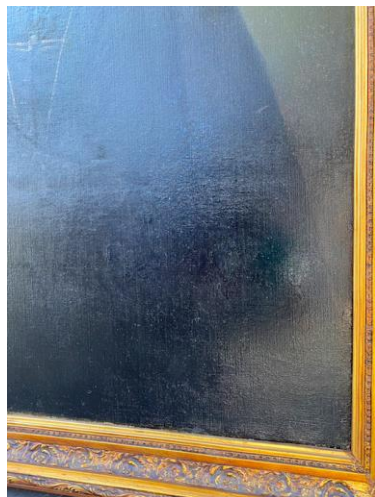
Ilustración 158: Detalle del retoque de color realizado con pigmento más Laropal A51.

Posterior al barniz final se realizaron retoques cromáticos con el fin de regular ciertos brillos o tonos (Ilustración 158). Esta reintegración, no se realizó con acuarela, porque el barniz no permite la fijación. Entonces con Pigmento puro y Laropal A51, con preparación previa, se retocó para llegar a una lectura visual fluida (Ilustración 159).

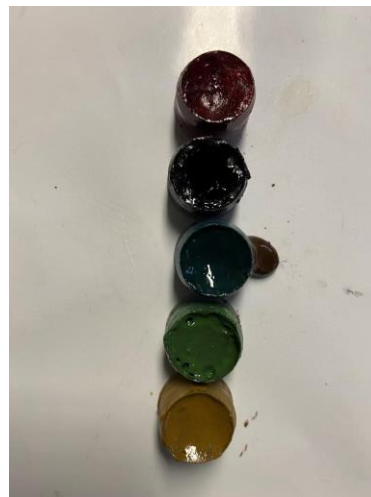
Ilustración 159: Pinturas (Pigmento puro + Laropal A51) utilizadas para la regulación de tonos.

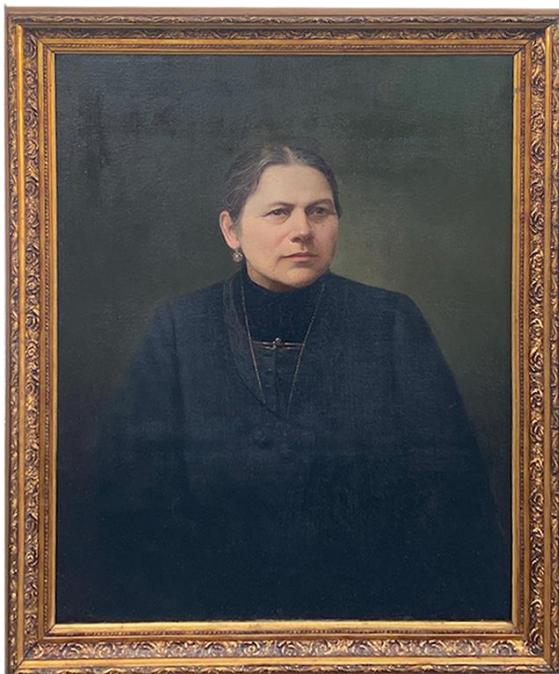
Ilustración 161: Resultado Final del anverso post restauración.

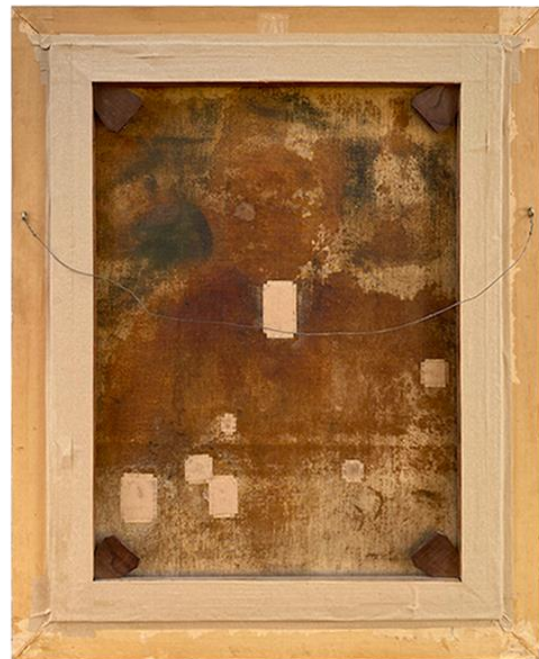
Ilustración 160: Resultado Final del reverso post restauración.
