Universidad de Chile

Curso de Especialización de Postítulo en Restauración del Patrimonio Cultural mueble

# Memoria en Conservación-Restauración de Marcos de madera.

Valentina Paz Magallanes Pérez  
Prof. Guía Angélica Pulgar

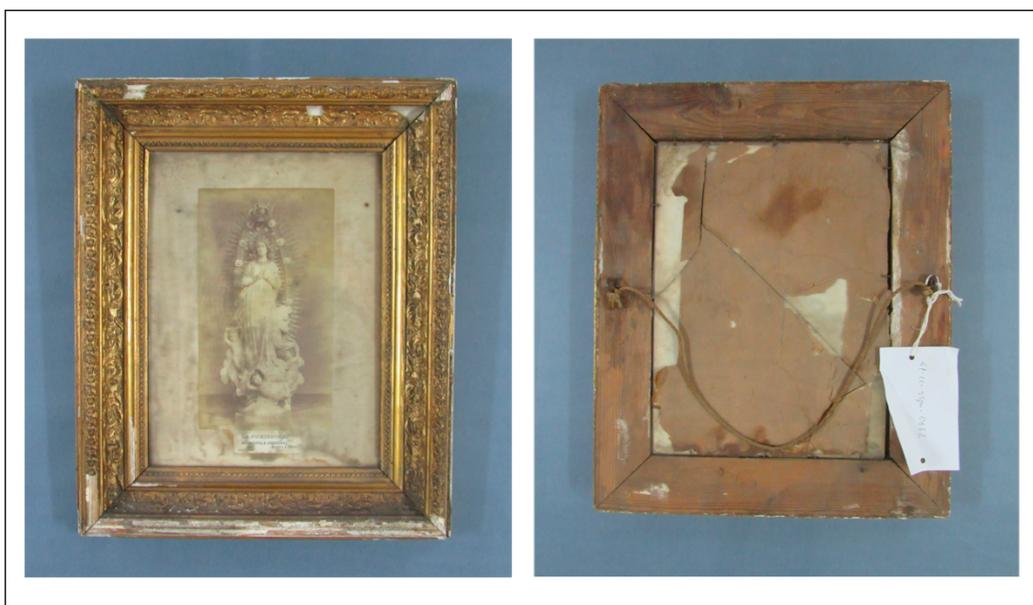
El primer marco se encontraba en las dependencias de la Congregación, específicamente dispuesto en el depósito en donde el conservador lo encontró y rescato para su posterior restauración. El marco al dorado es de formato rectangular con disposición vertical dada por la fotografía sepia que lo alberga, tiene vidrio por el anverso y la moldura se destaca por su dorado en conjunto con motivos ornamentales (Fig. 1). Desde el interior se observa una guirnalda angosta a bajo relieve, la segunda moldura que se encuentra levemente curva en el marco contiene motivos florales hechos a mano y esto se demuestra por las leves diferencias en grosor y ancho en el diseño. Y por último se encuentra una moldura con diseño floral ornamental por el perímetro exterior del marco (Fig. 2). Por el reverso existe un vidrio fragmentado con papel adherido, el cual está sujeto por clavos por todo el perímetro del interior, también a mitad del marco nos encontramos con dos cáncamos atornillados, del cual se sujeta la cuerda utilizada para su montaje.

Figura 1. Fotografías del marco al dorado en su condición original.

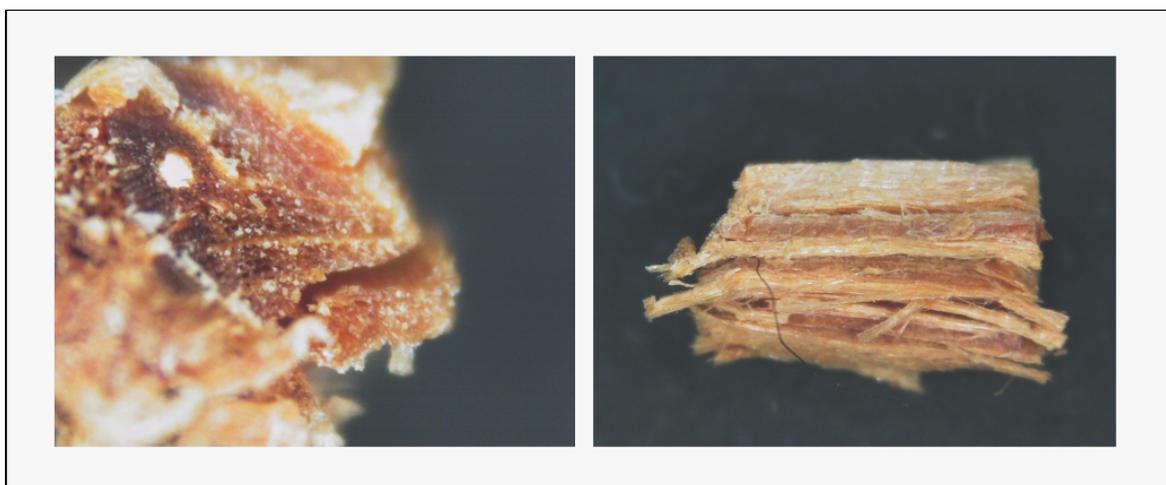
En las imágenes que se muestran en la Fig. 5, a la izquierda en el corte transversal podemos observar un patrón constante en la porosidad de la madera, los poros se encuentran bastante cercanos entre ellos y los separa una pequeña fila, también se ve alternación de dos colores. Esto último se puede observar de mejor manera en el corte longitudinal, donde se ve claramente un tono café claro seguido por un café más oscuro y así repitiéndose. (Carreras, 2014). Ya teniendo reconocidos estos patrones y gracias a una categorización de maderas previamente hecha se identificó la especie en cuestión. En este primer marco nos encontramos con *Persea Lingue Nees*, perteneciente a la familia Lauracear. Comúnmente conocido como Lingue, árbol endémico de nuestro país, este hecho nos decreta que el marco fue hecho en Chile y no exportado como se pensó en algún momento.

Figura 5. Imagen de corte transversal en donde se aprecia los poros en patrón. La imagen a la derecha es el corte longitudinal en donde podemos observar los colores de la veta.

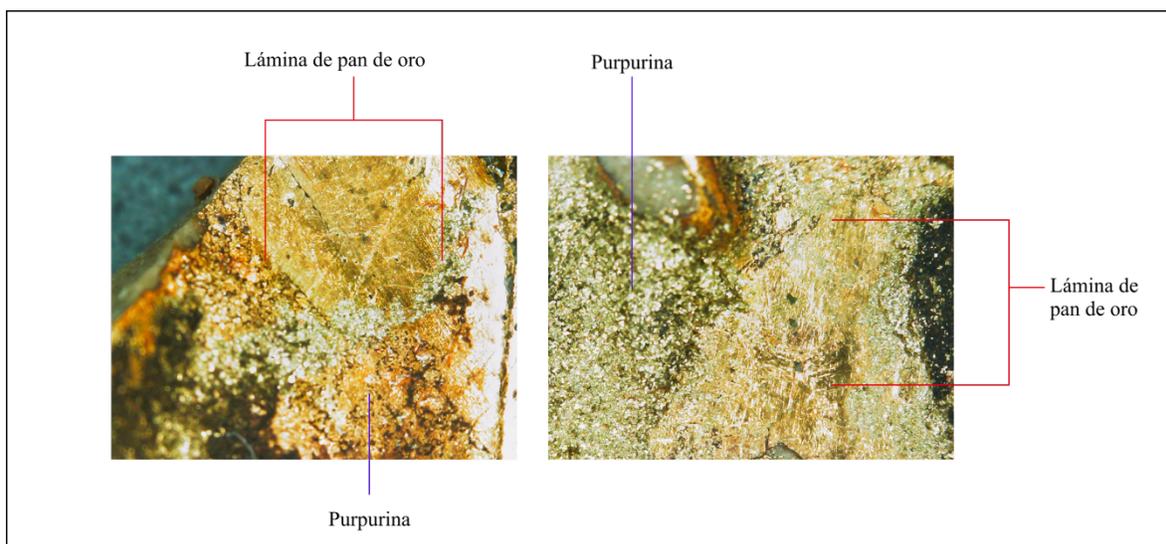
La observación por microscopio USB nos da una clara imagen de la disposición de la lámina de pan de oro sobre la moldura en la zona superior derecha de cada imagen respectiva (Fig. 6). Sin embargo, a la izquierda e inferior se aprecia otro material de casi la misma tonalidad, este tiene otro acabado y se observa una especie de polvo adherido. Las conclusiones del examen nos arrojan que se trata de Purpurina, la cual fue bastante utilizada en las terminaciones de dorados y que se encuentran con facilidad en este tipo de marcos. Este material tiene una oxidación característica, se vuelve de un color verdoso. A diferencia del pan de oro que se encuentra en todo el marco, la purpurina solo se localizó en ciertas zonas: esquinas interiores como exteriores.

*Figura 6. Microscopía 300x para la observación de la capa policromada.*

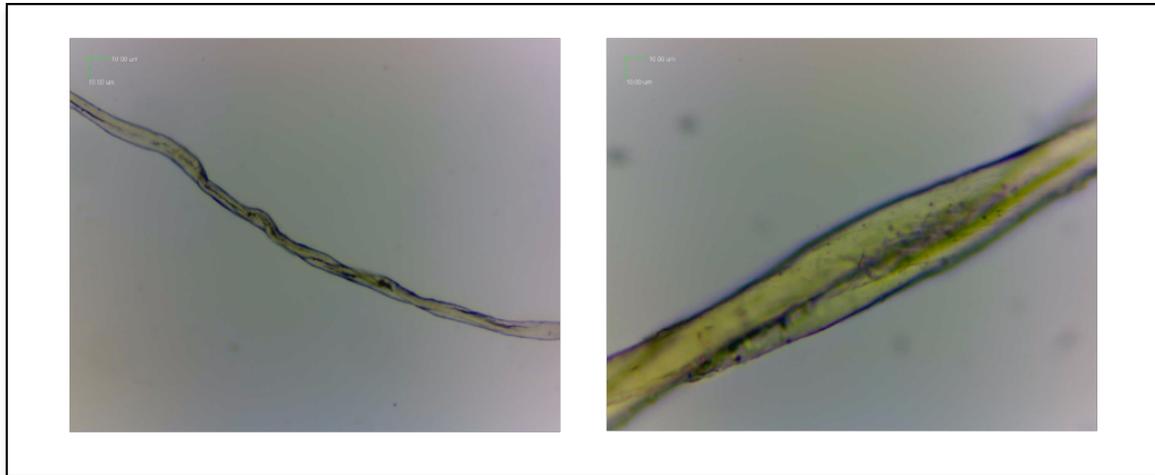
La observación de la fibra de la cuerda que acompaña al marco en su montaje es de vital importancia para contextualizarnos en su fechado, como también discernir en su posible uso o simplemente descartarla para encontrar otras formas de montaje. En la Fig. 7, se logran ver las características principales de la fibra, se distingue el trenzado general en la imagen de la izquierda, en la otra imagen se logra ver mucho mejor la especie de encintado que tiene la forma de la fibra. Se identifica a la fibra como Algodón gracias a sus características observadas y comparándola a referencias buscadas del mismo textil (Fig.8). (Quitral, Y. 2022).

Figura 7. Algodón 800x, microscopia hecha por el conservador Yerko Quitral.

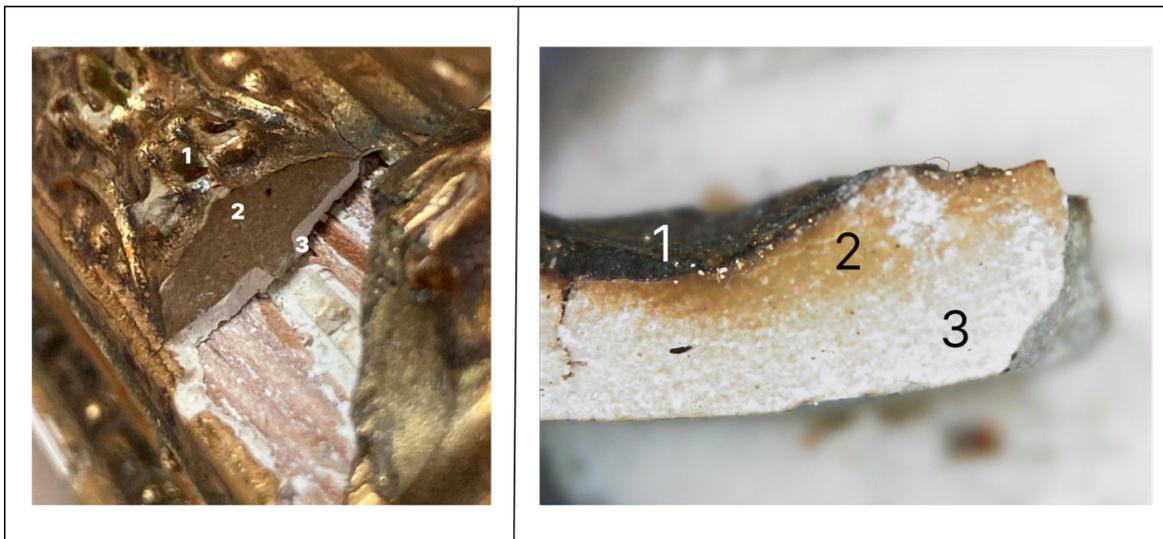
Gracias a la imagen estratigráfica nos percatamos que la moldura no está hecha de yeso como habíamos asumido en un principio. Esta misma capa intermedia se encontró en toda la moldura (solo varía en el grosor dependiendo de la zona) entre la capa policromada y el material blanco que identificamos como yeso, al parecer el yeso se utilizó como adherente, en una película más fina y/o como capa de preparación. En base a investigaciones se ha confirmado que en la creación de marcos antiguos se suele utilizar mezclas de arcillas con colágeno para realizar la moldura, las cuales imitan el color y firmeza de la madera, por ende, esto nos hace pensar que esta "pasta" estaría más cercana a lo anteriormente mencionado, asumiendo así, que contiene cola animal. (Bautista, 1990), (Carrassón, 2006).

En la Fig. 9 a continuación, se señalan las capas del Estrato II, lo cual se aprecia en una laguna del marco. Mientras que en la Fig. 10. la microscopia estratigráfica pertinente nos permite observar la variación en el grosor como la imitación del color de la madera y la capa policromada.

*Figura 9. Imagen general de la moldura. 1. capa policromada; 2. "pasta" desconocida; 3. Capa de yeso, la cual entra en una ranura para mejor adhesión.*

*Figura 10. Microscopia estratigráfica en donde apreciamos en macro la capa policromada con suciedad adherida (1), Capa intermedia de pasta con variación en su grosor (2), capa de yeso utilizada para adherir la moldura al soporte (3).*

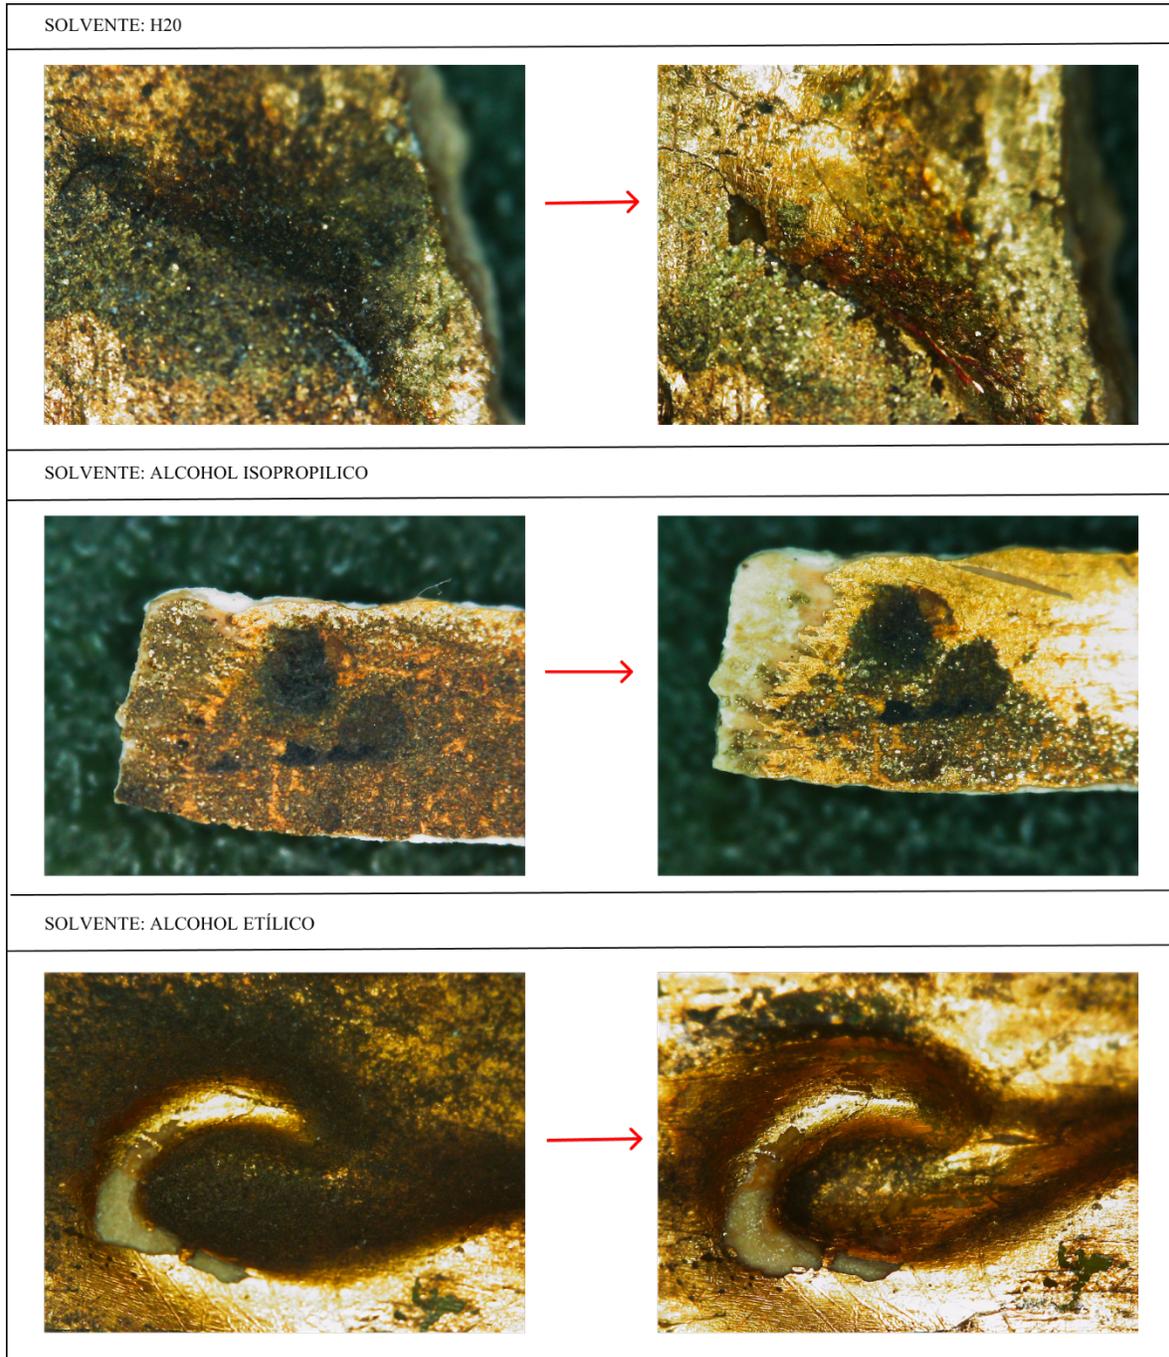
En las pruebas de solubilidad se concibió un antes y un después por medio de fotografías con microscopio USB para definir el solvente más adecuado en la limpieza, aunque hay que considerar que por el estado actual del marco es imposible que no se retire la capa policromada en ciertos sectores. Los tres solventes escogidos fueron: Agua, Alcohol Isopropílico y Alcohol Etílico. La limpieza se hizo en distintas partes de una muestra depreendida del marco. Las pruebas son concluyentes en que los tres solventes actúan de forma eficaz en la limpieza, pero debido a que el agua logra ya una limpieza fluida se toma la decisión de utilizarla por sobre los alcoholes. Sin embargo, eventualmente se considerará utilizar Alcohol Etílico diluido en agua 50:50 en zonas localizadas en donde se encuentra la purpurina para eliminarla de ser así necesario. A continuación, en la Fig. 11 se ve el proceso realizado.

Figura 11. Imagen de microscopia 300x antes y después de la limpieza con solventes.

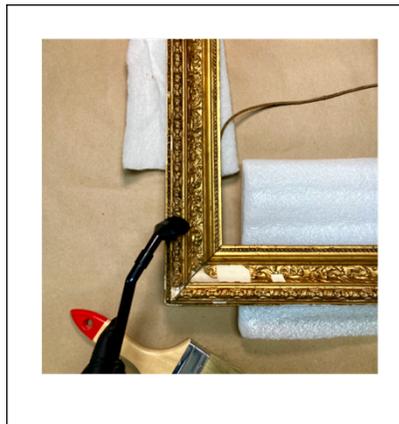
*Figura 12. Limpieza con aspiradora con filtros HEPA y cepillo por el reverso.*

La intervención del marco dorado comenzó con limpieza que se efectuó con brocha y aspirado en primera instancia (Fig. 12 y Fig. 13), a posteriori se utilizó esponja de látex de goma vulcanizada, la cual retiro de muy buena forma la suciedad más impregnada. El siguiente paso fue utilizar goma de borrar, se utilizó la marca paper mate, libre de ácido. Esta goma se utilizó sin rayar suavemente sobre la moldura del marco.

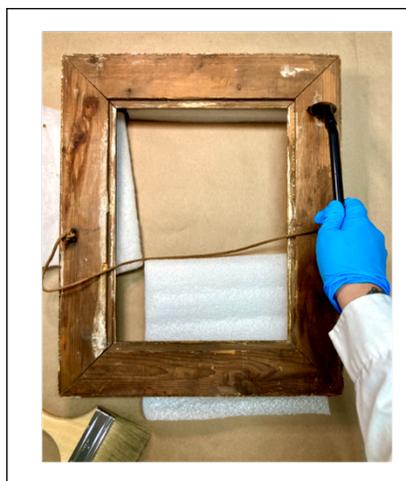
*Figura 13. Limpieza con aspiradora con filtro HEPA y cepillo por el anverso.*

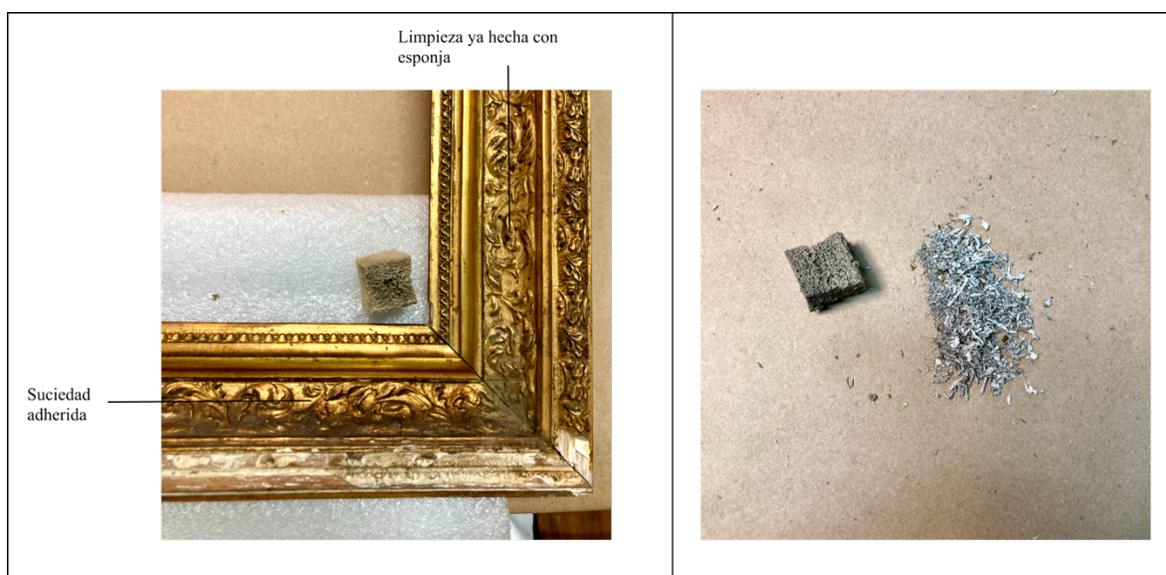
*Figura 15. A la izquierda se señala la limpieza hecha con esponja y a la derecha los restos de esponja y goma posterior a su uso.*

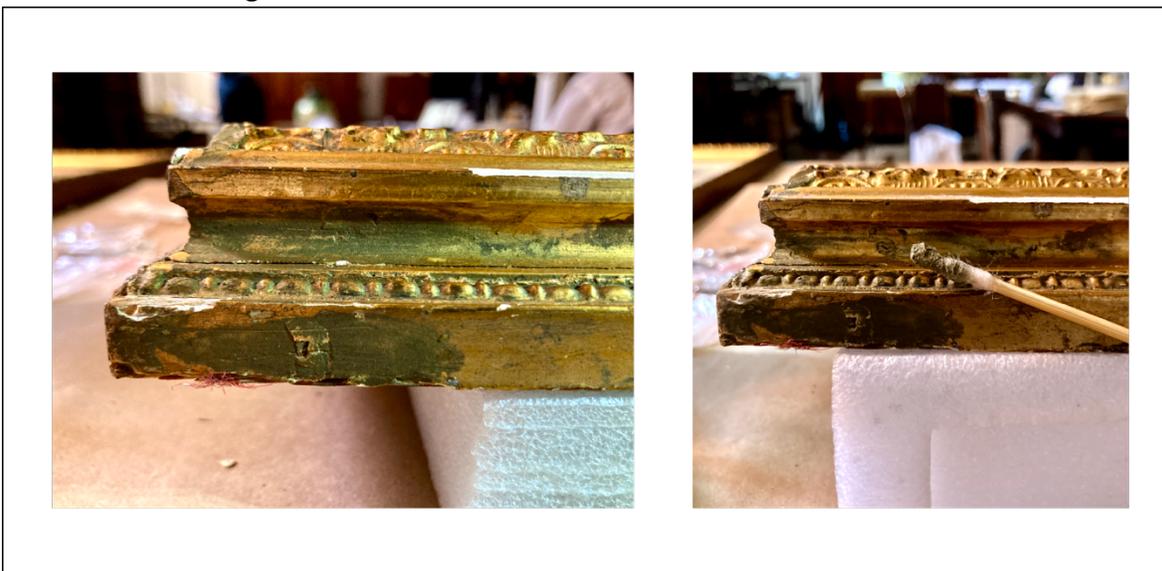
*Figura 16. Perimetro del marco con mancha y presencia de purpurina y a la derecha el algodón después de utilizarlo.*

Gracias a los análisis realizados sabemos que la capa policromada no se ve alterada con los solventes escogidos, por lo tanto, usaremos el solvente más inocuo: Agua desmineralizada. Con un hisopo se comenzó a limpiar el marco, desde el interior al exterior para seguir un orden y ver comparaciones entre los componentes del marco mientras se hacía el trabajo. El anverso no tuvo complicaciones con esta limpieza, se cuidó y protegió el marco en todo momento y el trabajo fue hecho con paciencia. En las esquinas laterales, como podemos ver en la Fig. 16 y Fig. 17, nos encontramos con manchas verdosas u oxidadas, en esta zona se identificó la existencia de purpurina, por consiguiente, se decidió eliminarla con Alcohol Etilico diluido en agua desmineralizada 50:50.

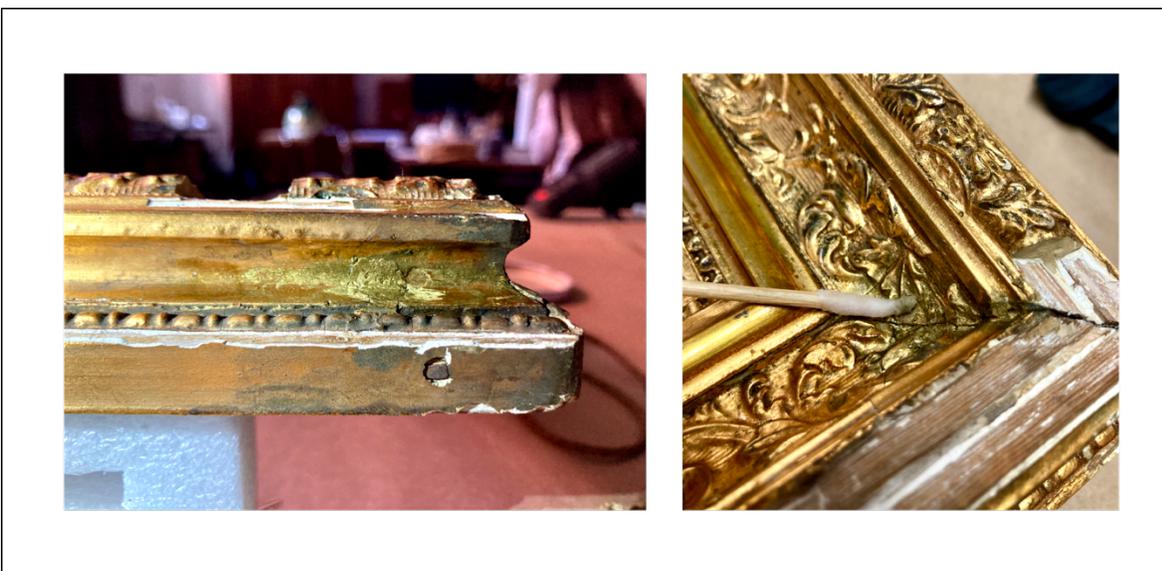
*Figura 17. A la izquierda: capa de preparación en donde se dispuso purpurina. Derecha: esquina interior en donde se encontró purpurina.*

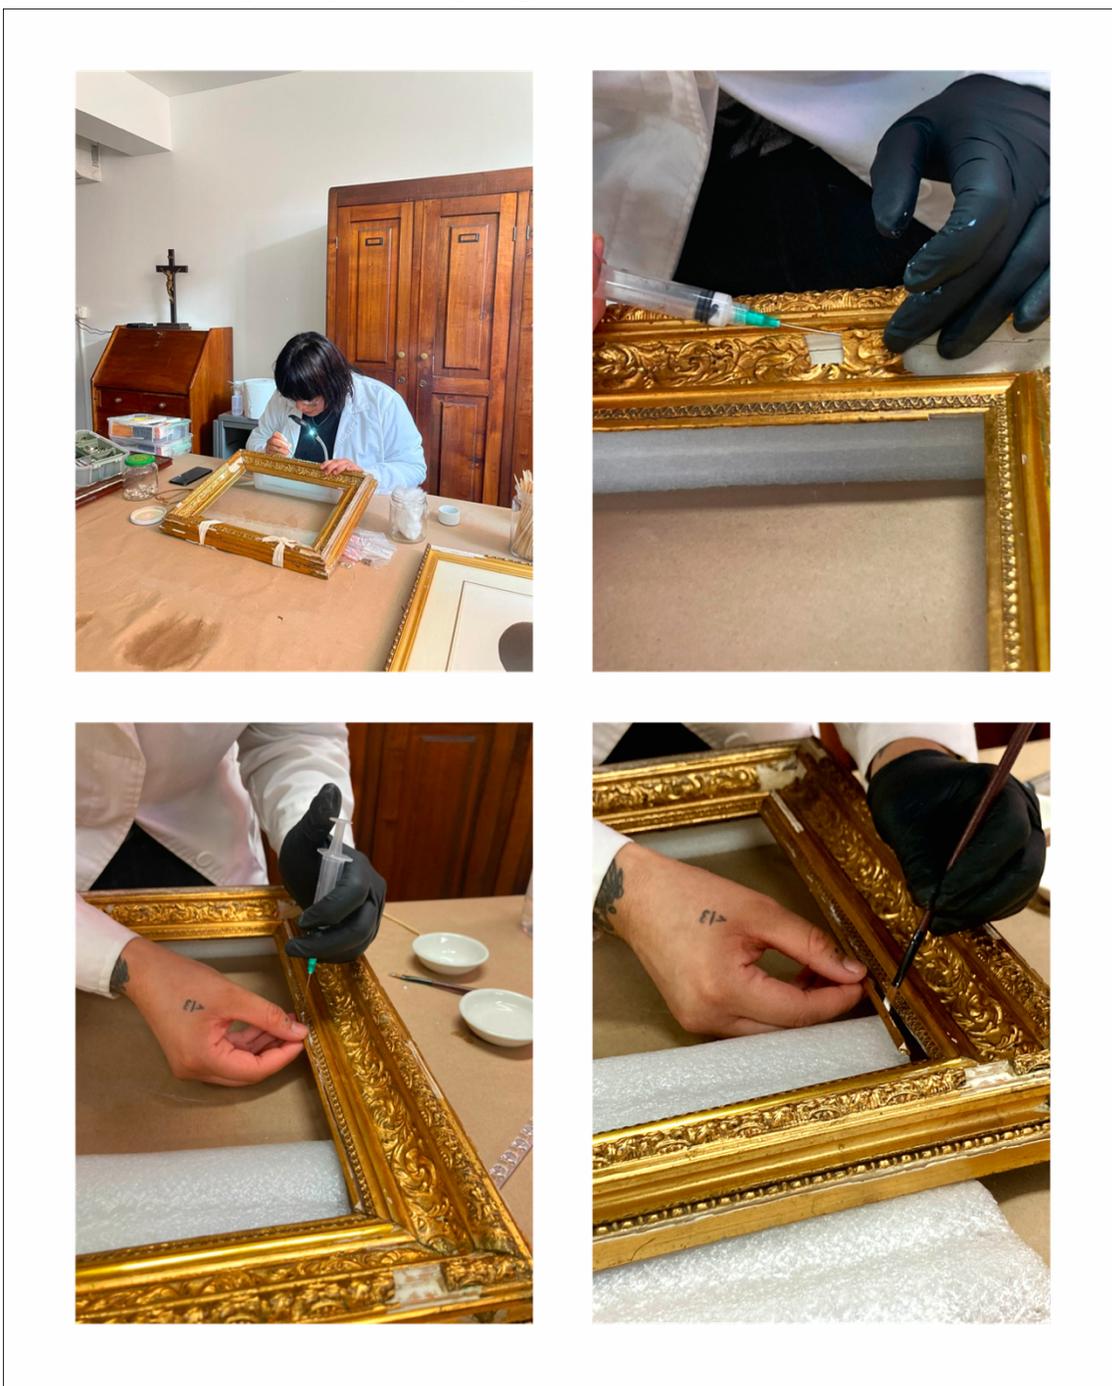
*Figura 18. Distintas vistas de la intervención de limpieza en conjunto de la consolidación de molduras sin adherencia con hechas con pincel, jeringa y PVA.*

Se consolidaron segmentos de la moldura que se encontraban sueltas después de las intervenciones hechas, dado que es primordial conservar el original de este marco. El proceso se hizo por medio de inyección de PVA libre de ácido entre los estratos de soporte y moldura, como a su vez la adhesión de un desprendimiento casi total en el interior del marco, en este punto se utilizó un pincel junto a la jeringa con PVA.

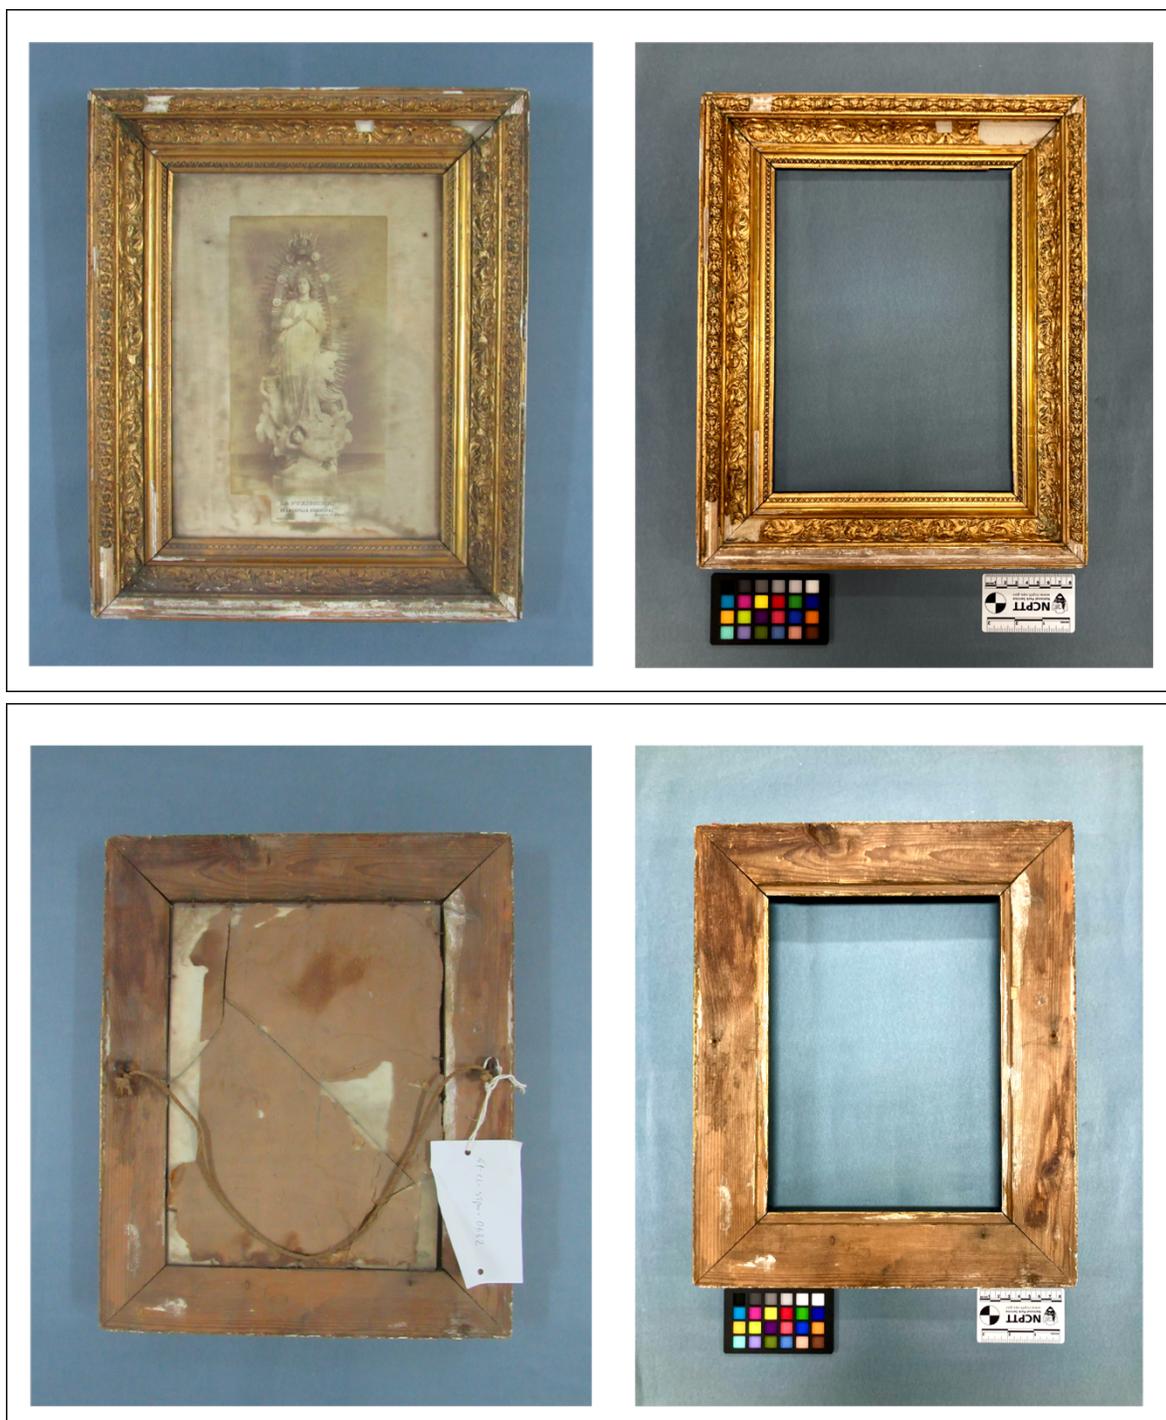
*Figura 19. Registro del marco por el anverso y reverso al inicio en comparativa con el marco una vez ejecutada la limpieza mecánica y con solventes.*

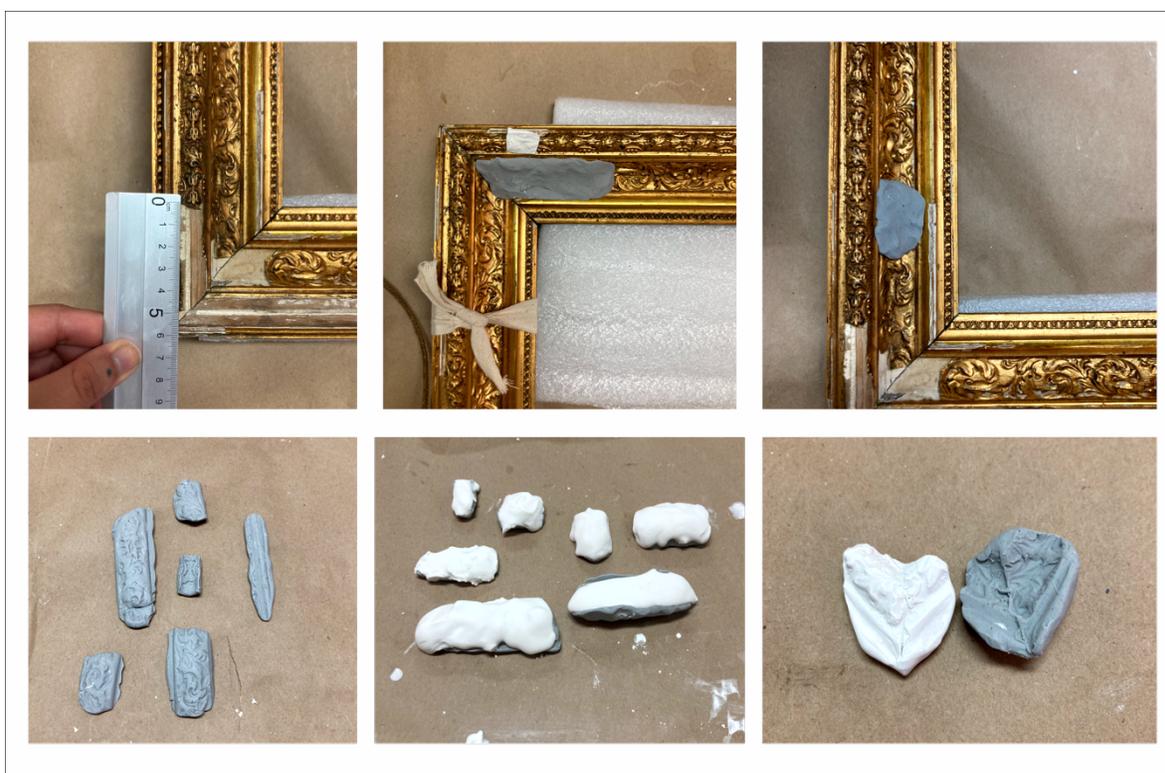
*Figura 20. De izquierda a derecha: copia con plastilina de la moldura; varias copias hechas con plastilina; y el yeso aplicado en los moldes de plastilina.*

El siguiente paso consiste en la copia, creación y adhesión de las molduras en los faltantes y/o lagunas, lo cual fue hecho con un conjunto de materiales dóciles y fáciles de adquirir: plastilina para modelado de prótesis marca Stephens, de media dureza y libre de tóxicos; yeso piedra; PVA libre de ácido. En primera instancia se realizaron pruebas para verificar que el método y los materiales fueran efectivos para la creación de los faltantes y a su vez se analizó el tallado del marco al dorado más de cerca, descubriéndose así, que la moldura es artesanal debido a que, a pesar de tener el mismo patrón en el marco, estos motivos tienen distinto ancho y alto, incluso a veces la forma cambia levemente. Esto significó estar mucho más pendiente de copiar las partes adecuadas de la moldura original para que pudieran calzar en la continuidad del diseño. Este proceso se alcanza a ver en la Fig. 20, en donde, se ve el orden del proceso ejecutado.

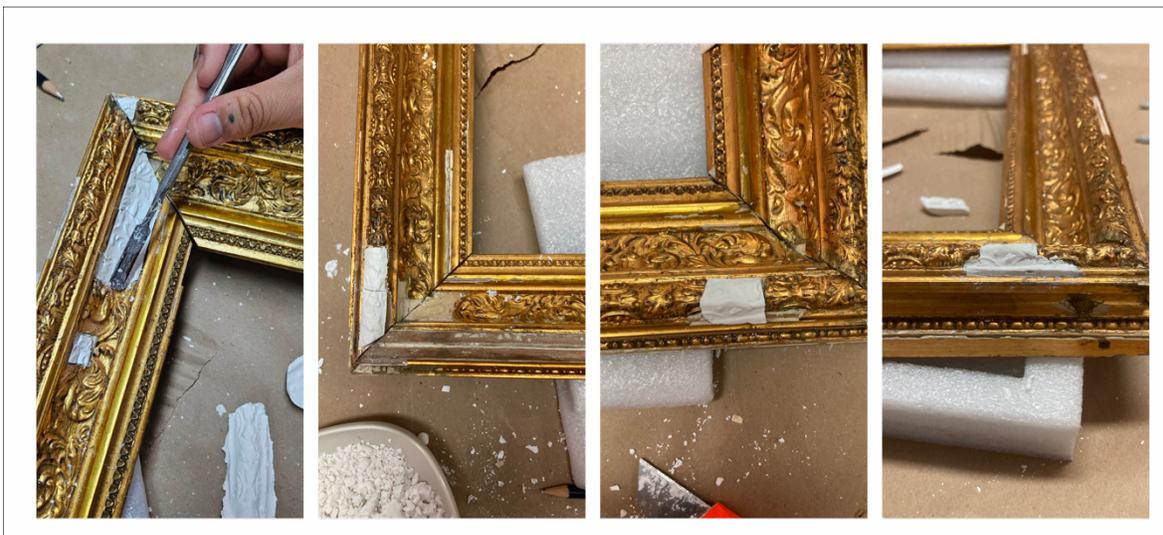
*Figura 21. Molduras hechas y adaptadas al faltante del marco*

En la siguiente Fig. 21, observamos el proceso de adaptación y calce de distintas molduras realizadas, todo este proceso se hizo antes de que el yeso seicara por completo, debido a que la humedad del material hace mucho más factibles el trabajo en él.

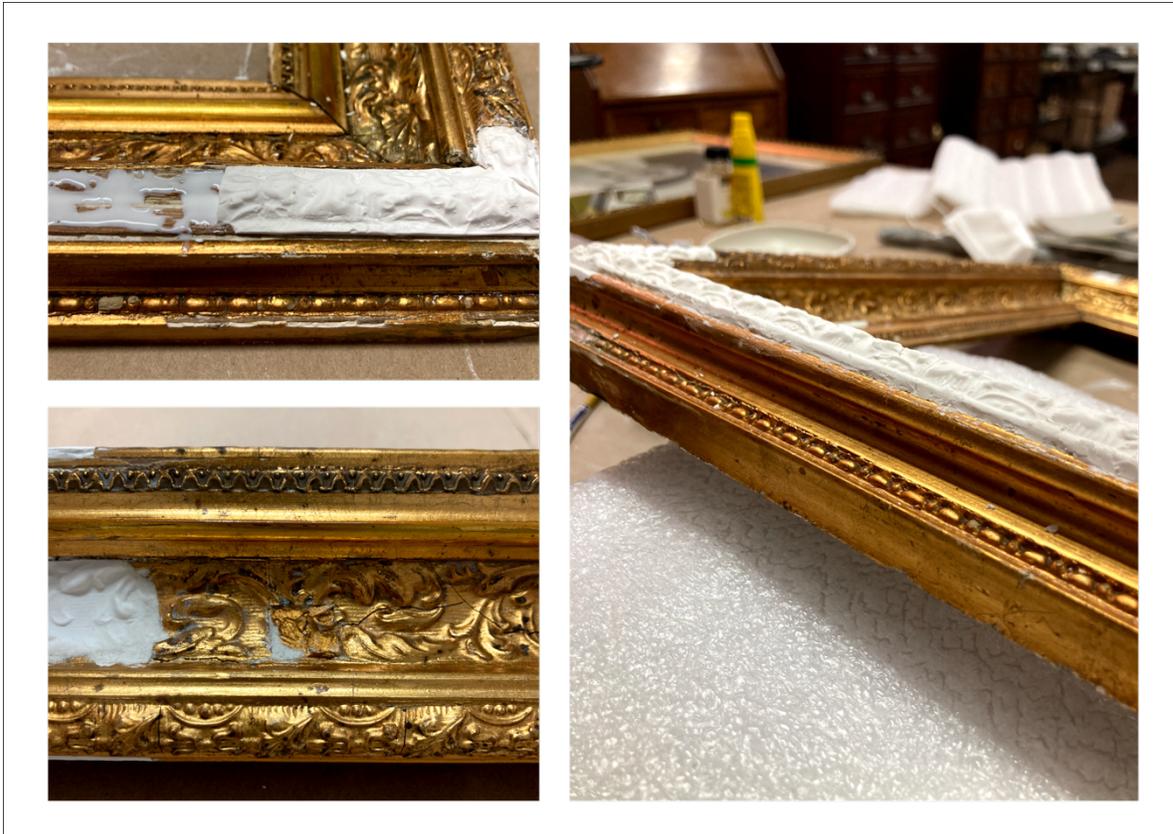
*Figura 22. Adhesión con PVA del molde; detalle de un molde interno unido con más yeso a la moldura original; y una fotografía de la creación del faltante más grande del marco.*

En la siguiente Fig. 22 se observa la adhesión con PVA al marco, al cual previamente, cabe recordar, se le ejecuto limpieza mecánica. También en la segunda foto (izquierda inferior) se puede ver como se juntó con yeso el molde hecho a la moldura original, generando unión armoniosa y lectura continua en la moldura. Por último, en la fotografía más grande a la derecha observamos en detalle el faltante más grande que tenía el marco: ubicado en el largo inferior. Este último molde se hizo una vez teniendo los otros faltantes secos y adheridos, ya que, al ser una moldura tan extensa, se tenía que sacar copia de su gemela, en la cual existía un faltante de alrededor de 2 centímetros, así que cuando eso estuvo realizado se prosiguió a crear el molde con yeso para posteriormente adherirse y seguir la continuidad en la moldura.

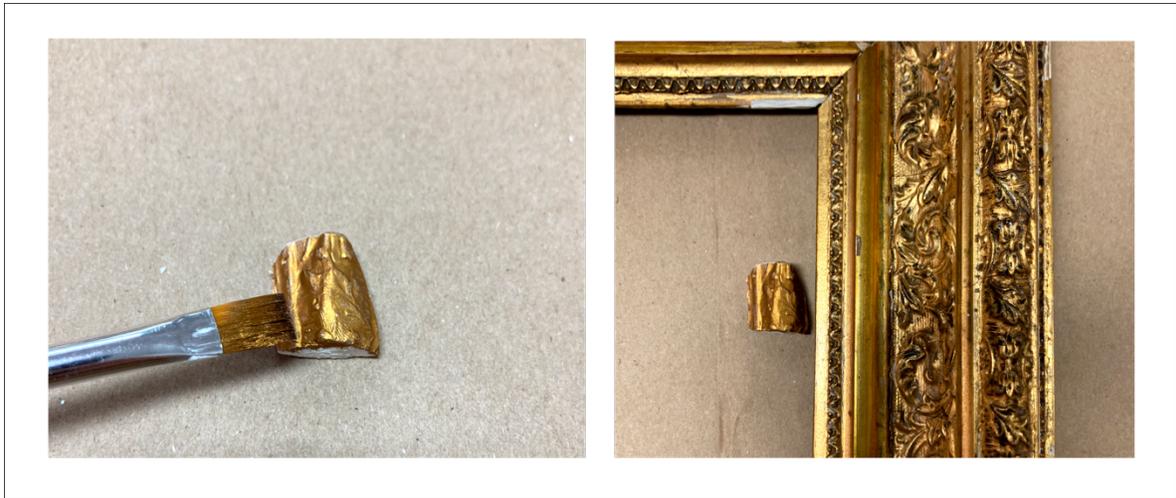
*Figura 23. Prueba de color en una moldura de prueba, en donde una vez seco se pone junto al marco para la comparación correspondiente.*

En la Figura 23. podemos evaluar el resultado de esta prueba, el color escogido fue el indicado, así que funciona perfectamente para el reintegro cromático, por lo tanto, se continuo con el sellado aplicando hiel de buey y posterior reintegro por todas las molduras de yeso adherida al marco. En la Fig. 24 podemos ver distintas zonas en donde se aplica el reintegro. En esta etapa del trabajo se observa como los bajo relieves de la moldura comienza a aparecer.

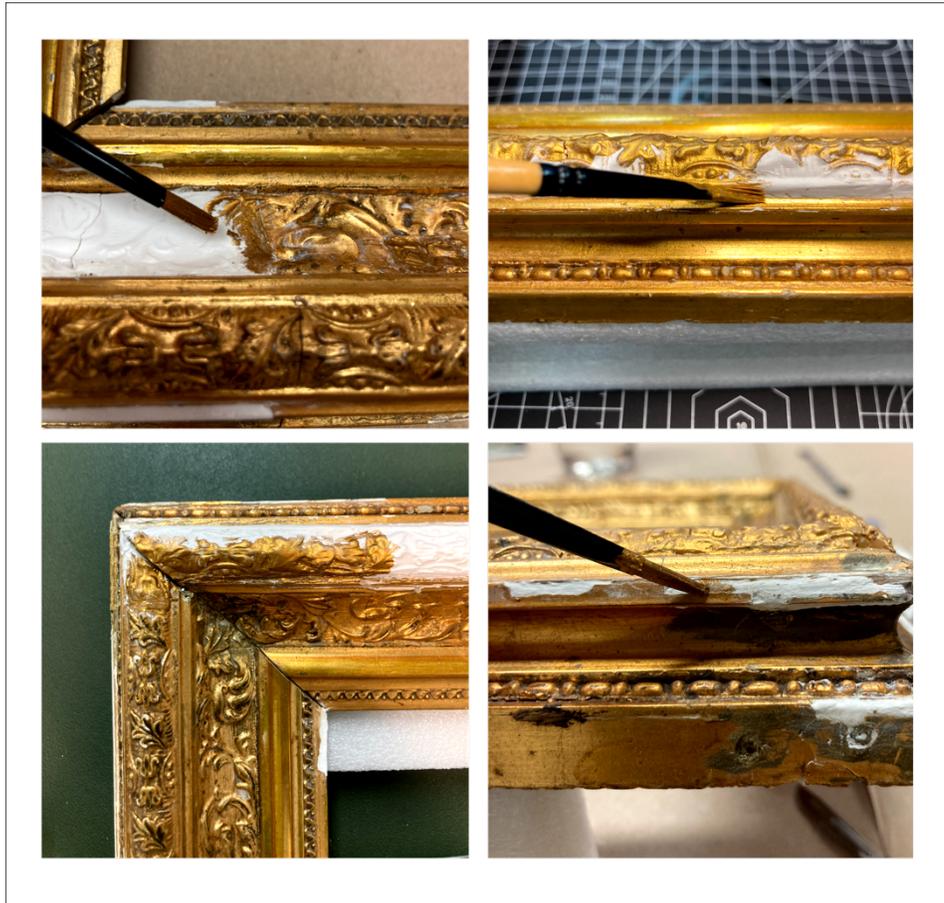
*Figura 24. Aplicación del "oro antiguo, goldfinger" por distintas áreas del marco.*

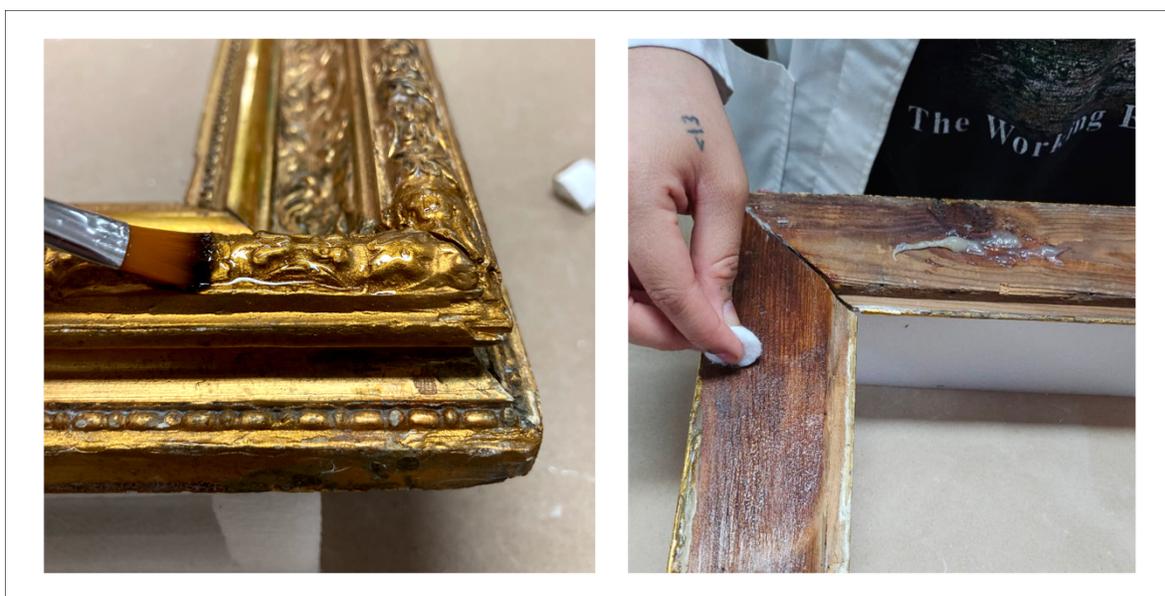
Figura 25. Registro de la aplicación del barniz y de la cera de abeja por el reverso.

El último paso por trabajar en el anverso es barnizar las molduras reintegradas para así sellar el proceso y poder limpiar el marco con un algodón humedecido con alcohol isopropílico para retirar restos de yeso que habían permanecido. Todo este proceso se hizo con las pausas necesarias para la integración adecuada de los materiales y solventes en el marco, inclusive una vez seco por completo el anverso se volteó el marco para limpiar nuevamente con un algodón humedecido en agua desmineralizada restos de yeso que pudieron haber quedado y acto seguido, se aplicó una mezcla de cera de abeja y glicerina en proporciones 60:40, la aplicación fue hecha con algodón y en forma circular para que penetrara en la madera (Fig. 25). Esta acción tiene el fin de aportar y dar humectación, resaltar el color a la veta y de alguna manera darle brillo nuevamente a la madera, esta mezcla se aplicó en base a los protocolos establecidos en el laboratorio de conservación e investigación de la Congregación.

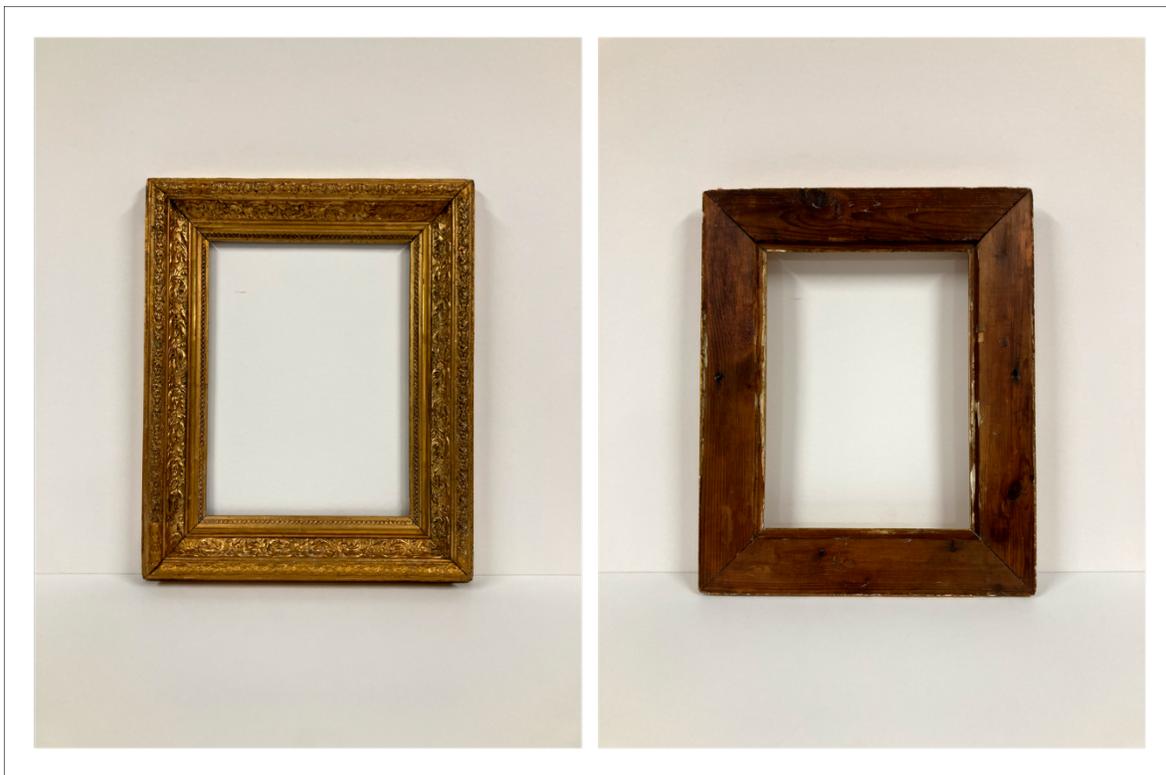
*Figura 26. Registro fotográfico final del marco restaurado por el anverso y reverso.*

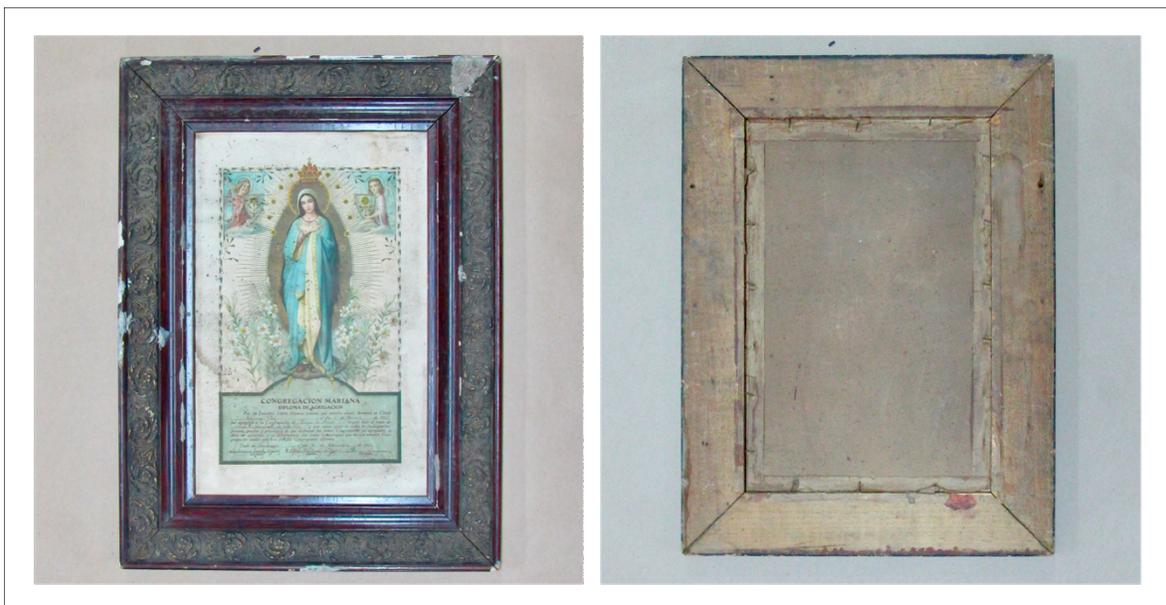
El segundo marco se encontraba en el mismo depósito de la congregación, dispuesto en el suelo sin ningún resguardo, apoyado en muebles en las mismas condiciones. Se rescato ya que la imagen albergada en el llamo la atención, la cual también se encuentra actualmente en restauración a cargo de mi compañera Dominique Dussillant. El marco contemporáneo es de formato rectangular con disposición vertical dada por la imagen de la virgen en él, no contenía vidrio por el anverso y por el reverso tenía un cartón sujeto por clavos en la madera. Su única moldura tiene motivos florales, las cuales se alcanzan a ver independiente de la sociedad, de esta misma manera se aprecia un material desconocido que intenta imitar el bajo relieve de la moldura original. En el interior y en el perímetro se reconoce un enchapado el cual imita a la madera en su color. Volviendo al reverso, no se ven elementos externos al marco que hayan facilitado su montaje, pero si existen orificios como testimonios para afirmar que tuvo. Alrededor del cartón que protege la obra se observa un papel acidificado adherido por el perímetro para mayor sujeción de la obra. (Fig. 28).

*Figura 28. Registro inicial del marco contemporáneo por anverso y reverso.*

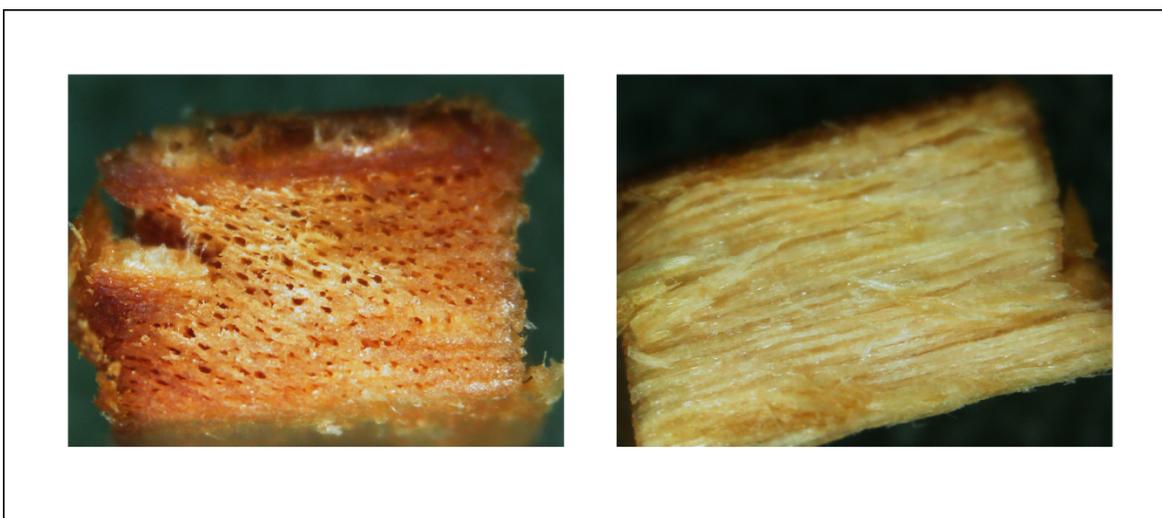
Las imágenes nos arrojan resultados concluyentes los cuales se observan en la porosidad por patrón y líneas en el corte transversal (imagen izquierda); en el corte longitudinal confirmamos la existencia de la alternancia de colores en las células de la madera. Hasta el momento la identificación próxima de esta madera es la del *Gevuina Avellana*, coloquialmente conocida como Avellano. Este árbol se extiende desde la región del Maule hasta Aysén, lo cual nos afirma que este marco fue hecho en Chile y no fue traído, considerando que la congregación migro desde Canadá.

*Figura 31. Microscopía óptica USB 300x. A la izquierda corte transversal, al derecho corte longitudinal.*

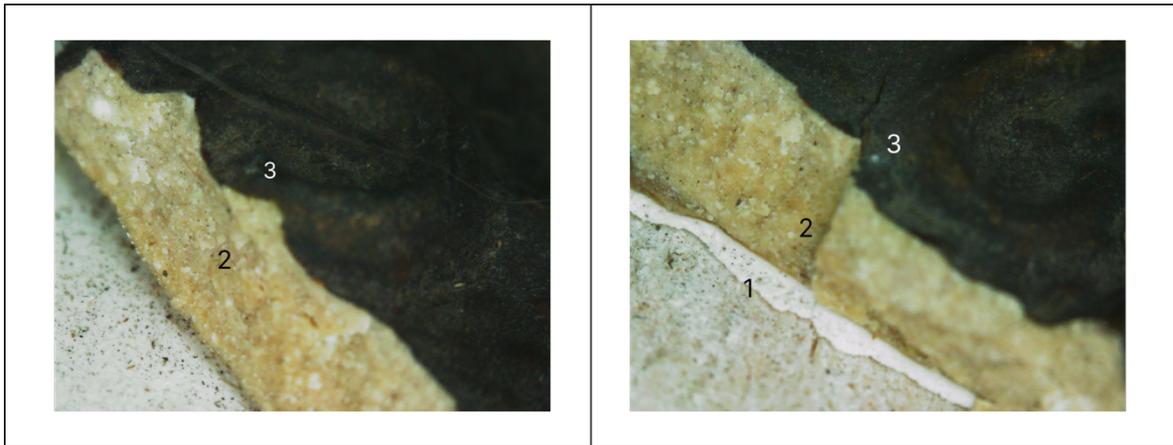
Lo observado bajo el microscopio nos da cuenta de que se repite esta “pasta” al igual que en el marco anterior. Se consultó bibliografía y en base a la textura y estética se infiere que puede tratarse una mezcla de arcillas o yeso con cola animal que imita la madera, como también, podría ser corcho. Este último se utilizó bastante en molduras del siglo XVII (Carrassón, 2016). Se observa de la misma forma, una película con distinto grosor bajo la “arcilla”, por el color y textura se cataloga como yeso por el momento, el cual fue utilizado como un intermediario con adherente entre los estratos del marco (Bautista, 1990). Mientras que en la capa policromada se observa la suciedad impregnada, lo que hace ilegible el molde y saber con certeza su color original.

Figura 32. Estratigrafías de 300x de la moldura.
