Universidad de Chile

Curso de Especialización de Postítulo en Restauración del Patrimonio Cultural mueble

# Memoria en Conservación-Restauración de Marcos de madera.

Valentina Paz Magallanes Pérez  
Prof. Guía Angélica Pulgar

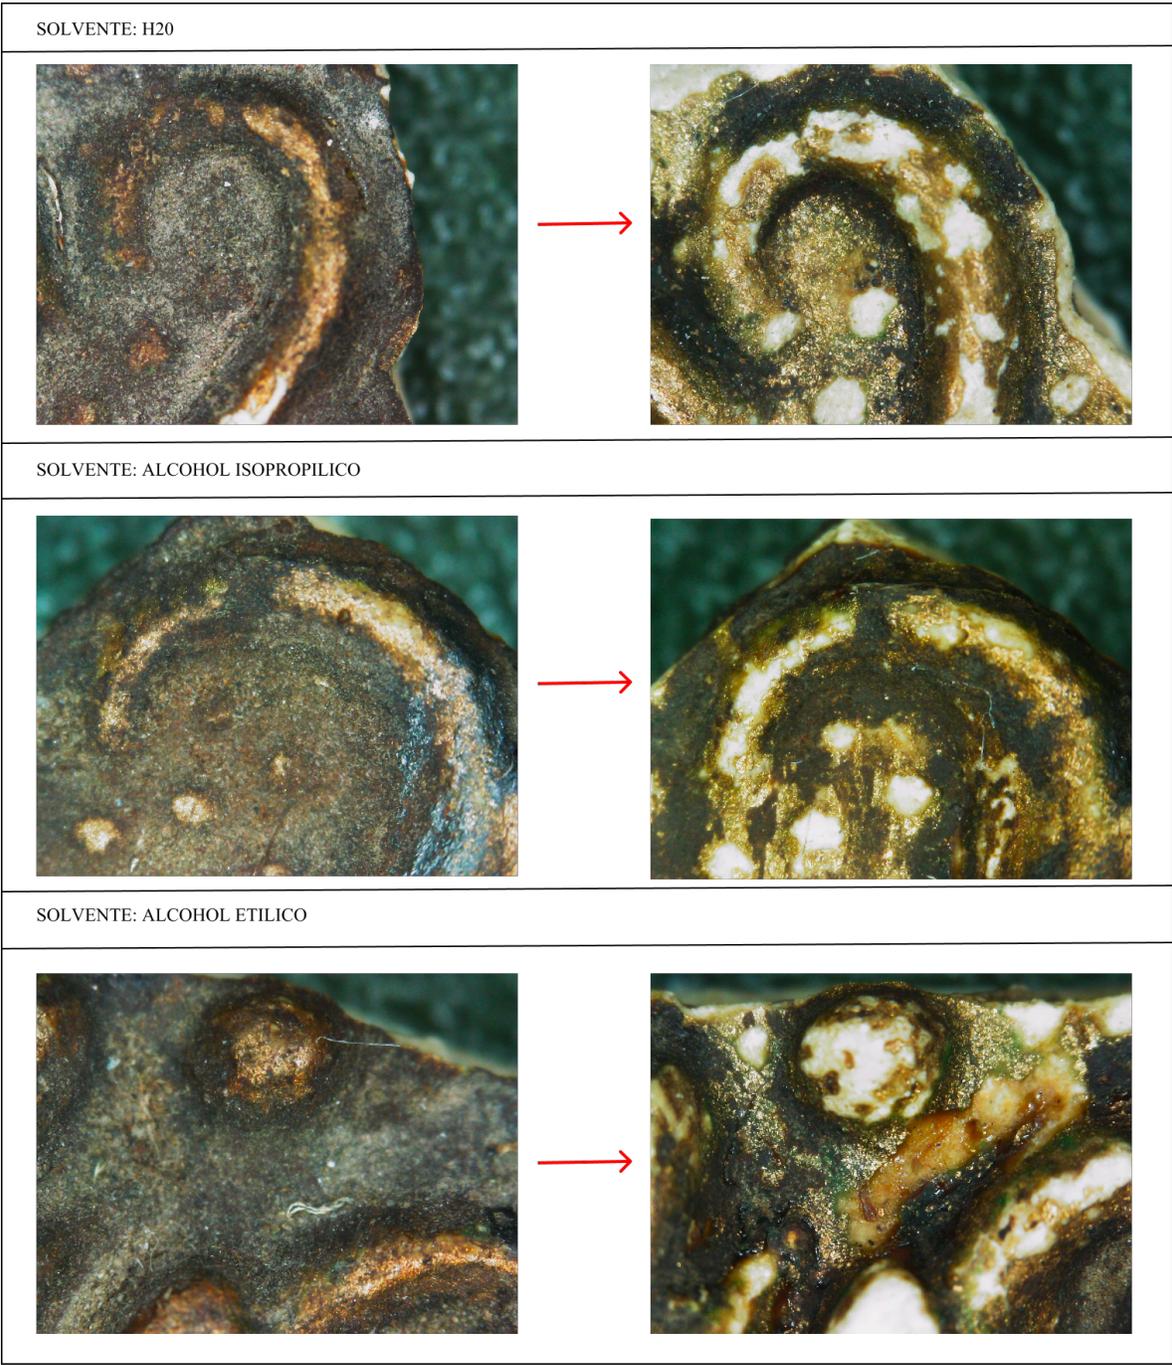
Los resultados de las pruebas con los tres solventes anteriormente utilizados no resultaron dentro de los márgenes que proyectamos y necesitábamos. El agua desmineralizada, Alcohol isopropílico y el Alcohol Etílico causaba el mismo daño y aumentaba gradualmente el deterioro a la capa de policromía. La aplicación con hisopo también causaba una abrasión notoria en la moldura. Deterioros que se pueden ver en la comparativa de la Fig. 33: pérdida de material con todos los solventes, y en particular con el alcohol etílico se disolvía la capa policromada. Se concluyo que no es posible ejecutar la limpieza con solventes, ni mucho menos usar hisopo por la abrasión que causa. Por lo tanto, se propone investigar otros métodos de limpieza que puedan ser apropiado para el marco.

La conclusión más próxima que se pudo llevar a cabo en este proceso de análisis, fue conversar en el laboratorio y con algunos otros trabajadores de la Congregación, en donde varios de ellos, aseveraron que ese marco estuvo probablemente dentro de los objetos que fue afectado por el incendio de la Iglesia hace unos años atrás. Esta información nos hace entender el daño importante junto con la suciedad tan ennegrecida que tiene adherida la moldura.

Figura 33. Imágenes por microscopia 300x del antes y después de la prueba de limpieza con solventes.

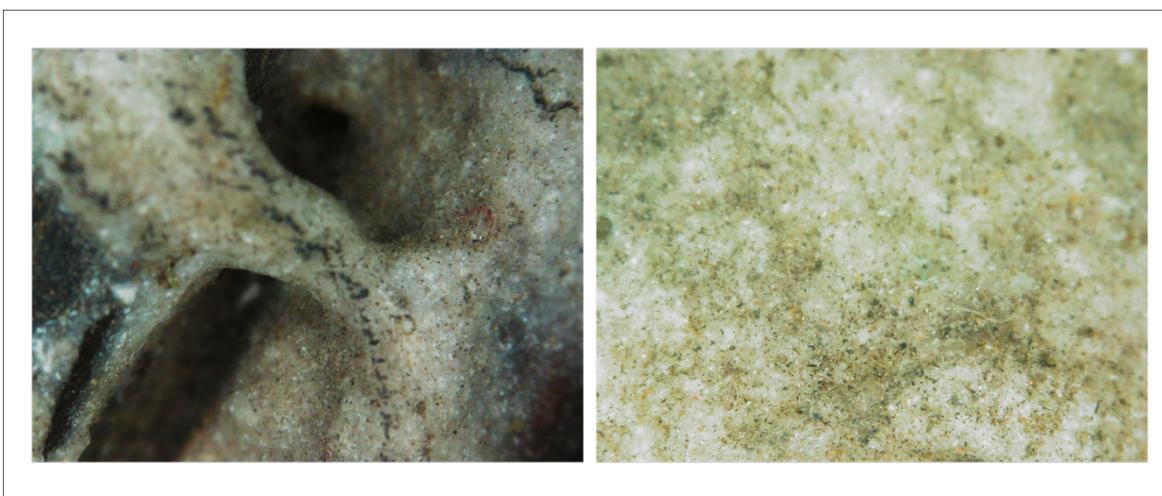
Dado que nuestro segundo marco contaba con intervenciones anteriores se necesitó realizar este análisis con medición de tiempo para encontrar una forma de extraer y eliminar este material desconocido en totalidad. En un principio en el análisis organoléptico se pensó que el material tenía alguna semejanza con el yeso por la dureza y el color parecido. Sin embargo, al intentar extraer muestras para el reconocimiento nos percatamos de que el material era mucho más duro y de que sería más complejo de lo que pensábamos. El color y la textura bajo microscopio también dio el hincapié a cuestionar de que si se trataba de yeso o algún otro material mucho más duro y complejo de extraer (Fig. 34).

*Figura 34. Imágenes por microscopia 300x para intentar identificar el material desconocido.*

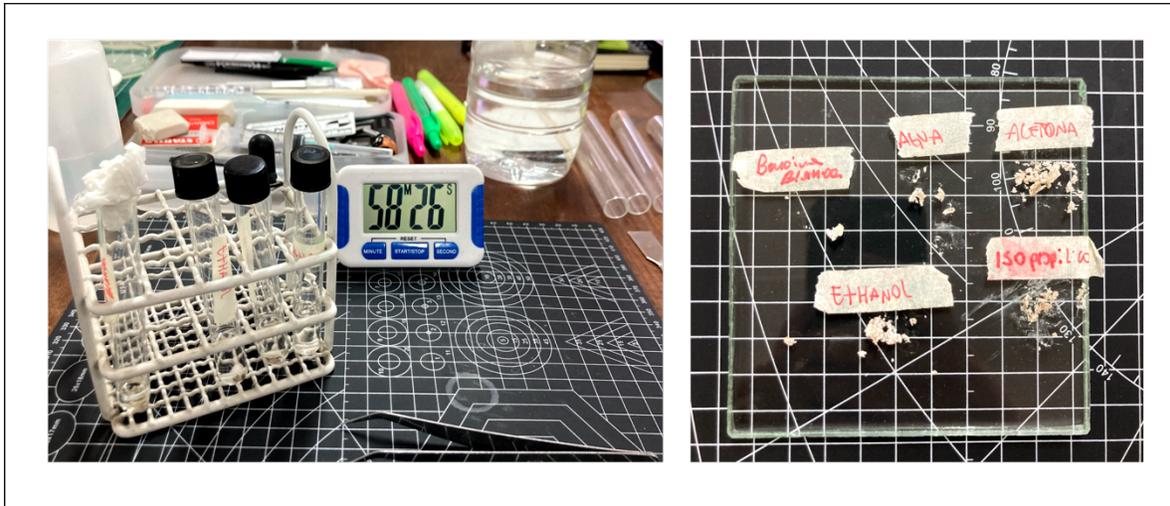
Los resultados arrojaron que el solvente no fue suficiente para disolverlo sin recurrir a otra acción, sin embargo, el material presentó característica parecida a la pulpa de papel, pero no tiene características que confirmen que haya sido una mezcla de papel con algún adhesivo, ya que observado bajo la lupa no se identificaron fibras. Por lo tanto, se extrajeron las muestras de los tubos y se distribuyeron en un vidrio con los nombres del solvente en que cada una había estado y con una espátula se prosiguió a presionar y desintegrar la “pasta”. La acción funcionó en las cinco muestras independiente del solvente en el que estuvo sumergida alrededor de una hora. En conclusión, se determinó que se utilizaría agua desmineralizada para extraer la intervención anterior del marco por medio de compresas de algodón humedecidas. Sin embargo, no se pudo identificar el material de la intervención (Fig.35).

Figura 35. Registros fotográficos del análisis con medición de tiempo y las muestras "desintegradas" con espátula.
