HUB MUSICAL SCL

Centro de Desarrollo y Difusión de la Música Chilena

Proyecto de Título | Otoño 2024

Facultad de Arquitectura y Urbanismo
Universidad de Chile

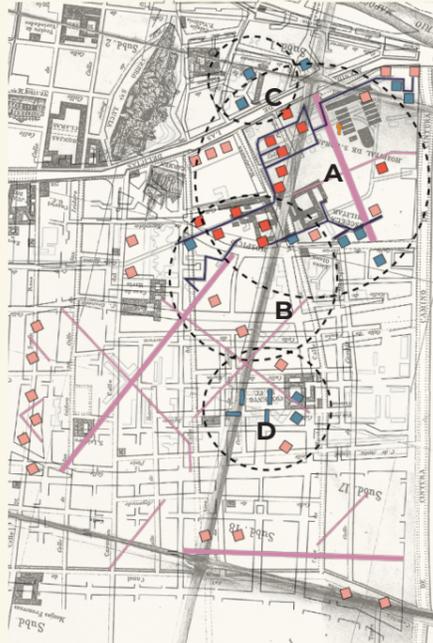
Proyecto Original Renovación San Borja (1968)

- A** Seccional San Borja
- B** Ampliación vivienda y equipamiento sur
- C** Ampliación vivienda y equipamiento norte
- D** Parque del 900, vivienda y equipamiento
- 🏠 TORRES | 1ª ETAPA
- 🏠 TORRES | 2ª ETAPA
- 🏠 TORRES | Etapas posteriores
- ➡ Directrices trama peatonal

Debido al deterioro y pérdida de valor a escala metropolitana del sector ubicado entre la Alameda, Lira, Curicó y Vicuña Mackenna principalmente por la discontinuidad vial, el mal estado y obsolescencia de edificaciones icónicas del sector, tales como el Hospital San Borja. Por esto la Corporación de Mejoramiento Urbano (CORMU) según Arze (2017) propone un plan estratégico para revitalizar este importante lugar.

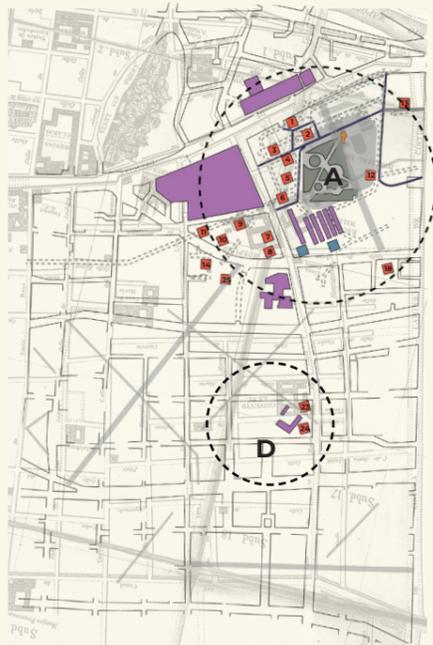
Situación Actual Renovación San Borja (2024)

- 🏠 TORRES | Vivienda
- 🏠 TORRES | Universidad de Chile
- 🏠 TORRES | Universidad de Chile
- 🏠 IGLESIA | San Francisco de Borja
- 🏠 PARQUE | San Borja
- ➡ Vías vehiculares
- ➡ Directrices peatonales proyecto original
- ➡ Área verde central proyecto original
- ➡ Vías vehiculares proyecto original

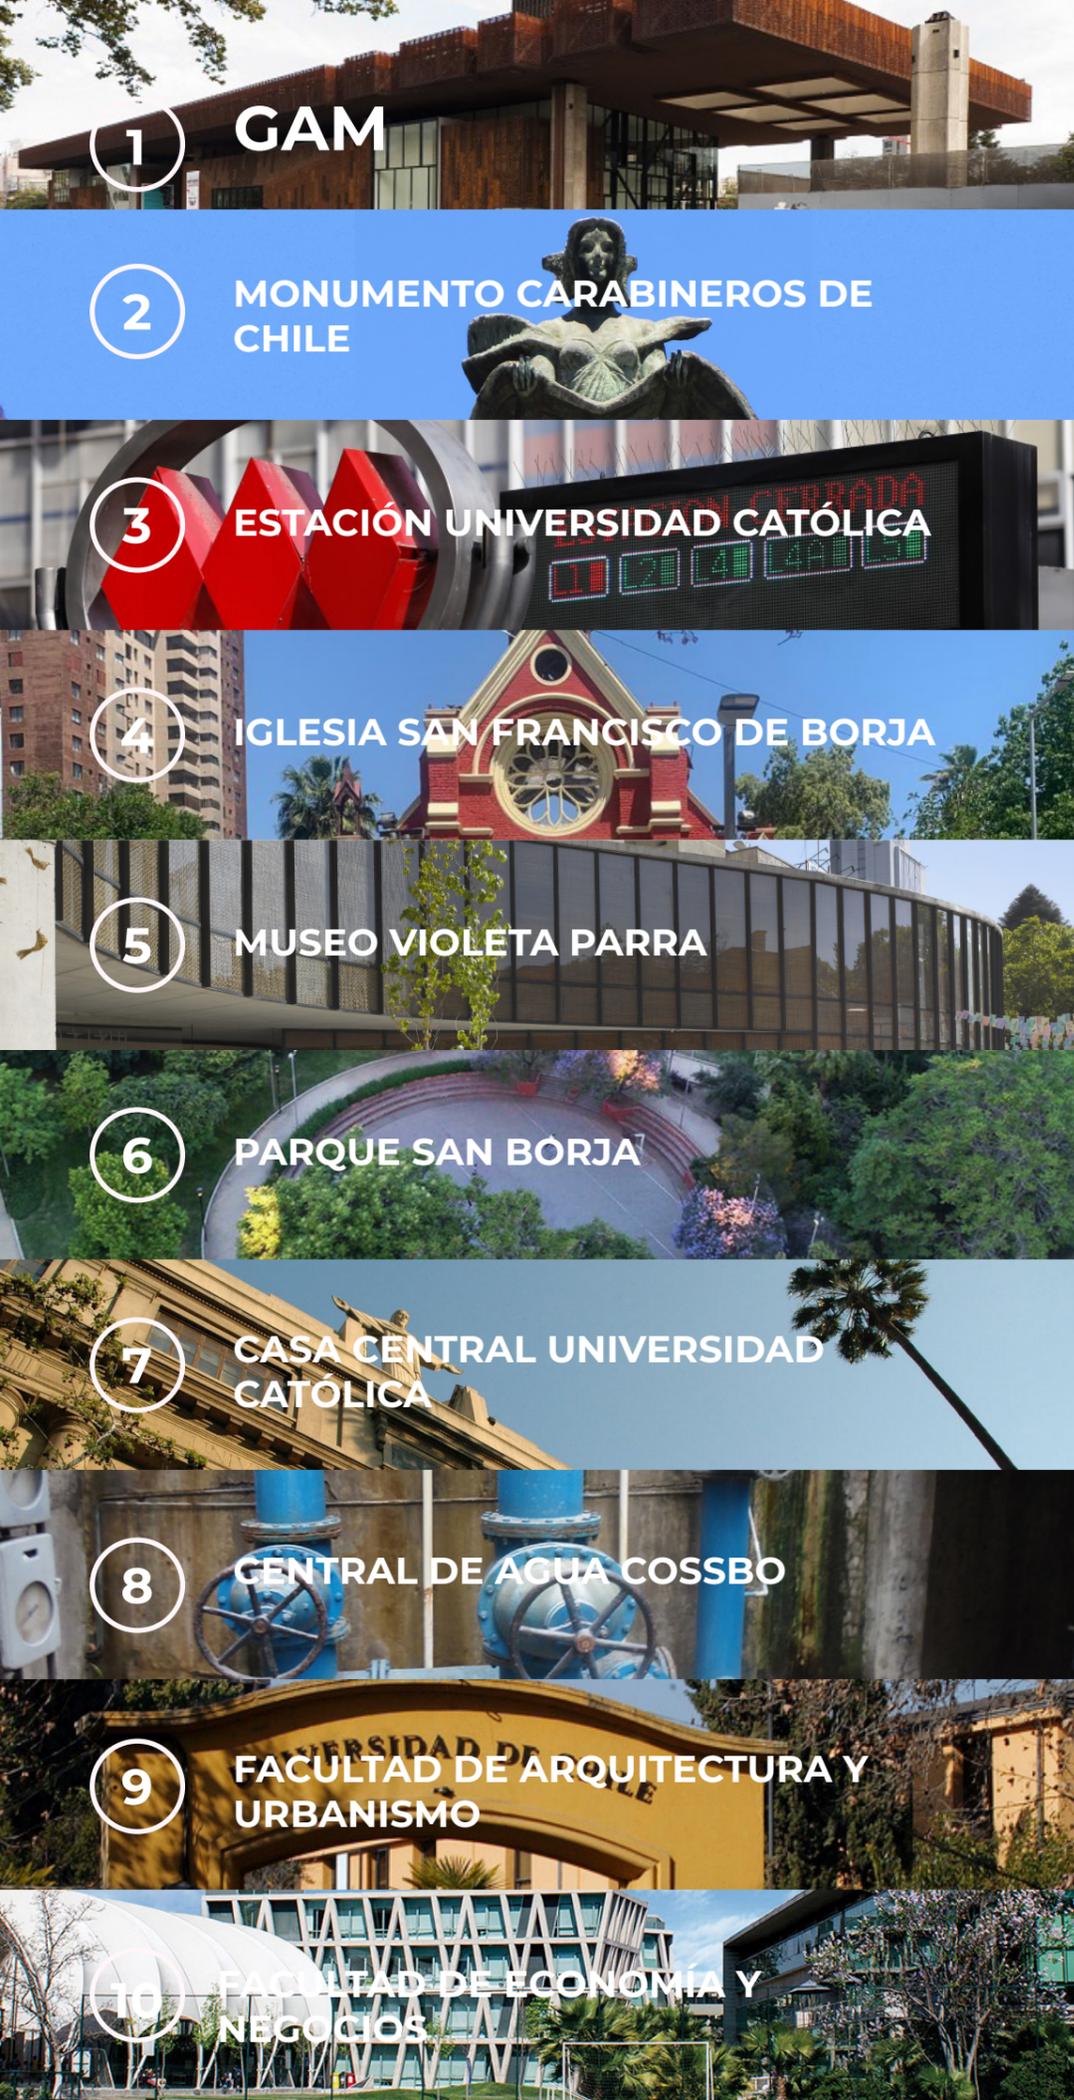
SITUACIÓN ACTUAL | 1:5000

1 GAM

2 MONUMENTO CARABINEROS DE CHILE

3 ESTACIÓN UNIVERSIDAD CATÓLICA

4 IGLESIA SAN FRANCISCO DE BORJA

5 MUSEO VIOLETA PARRA

6 PARQUE SAN BORJA

7 CASA CENTRAL UNIVERSIDAD CATÓLICA

8 CENTRAL DE AGUA COSSBO

9 FACULTAD DE ARQUITECTURA Y URBANISMO

10 FACULTAD DE ECONOMÍA Y NEGOCIOS

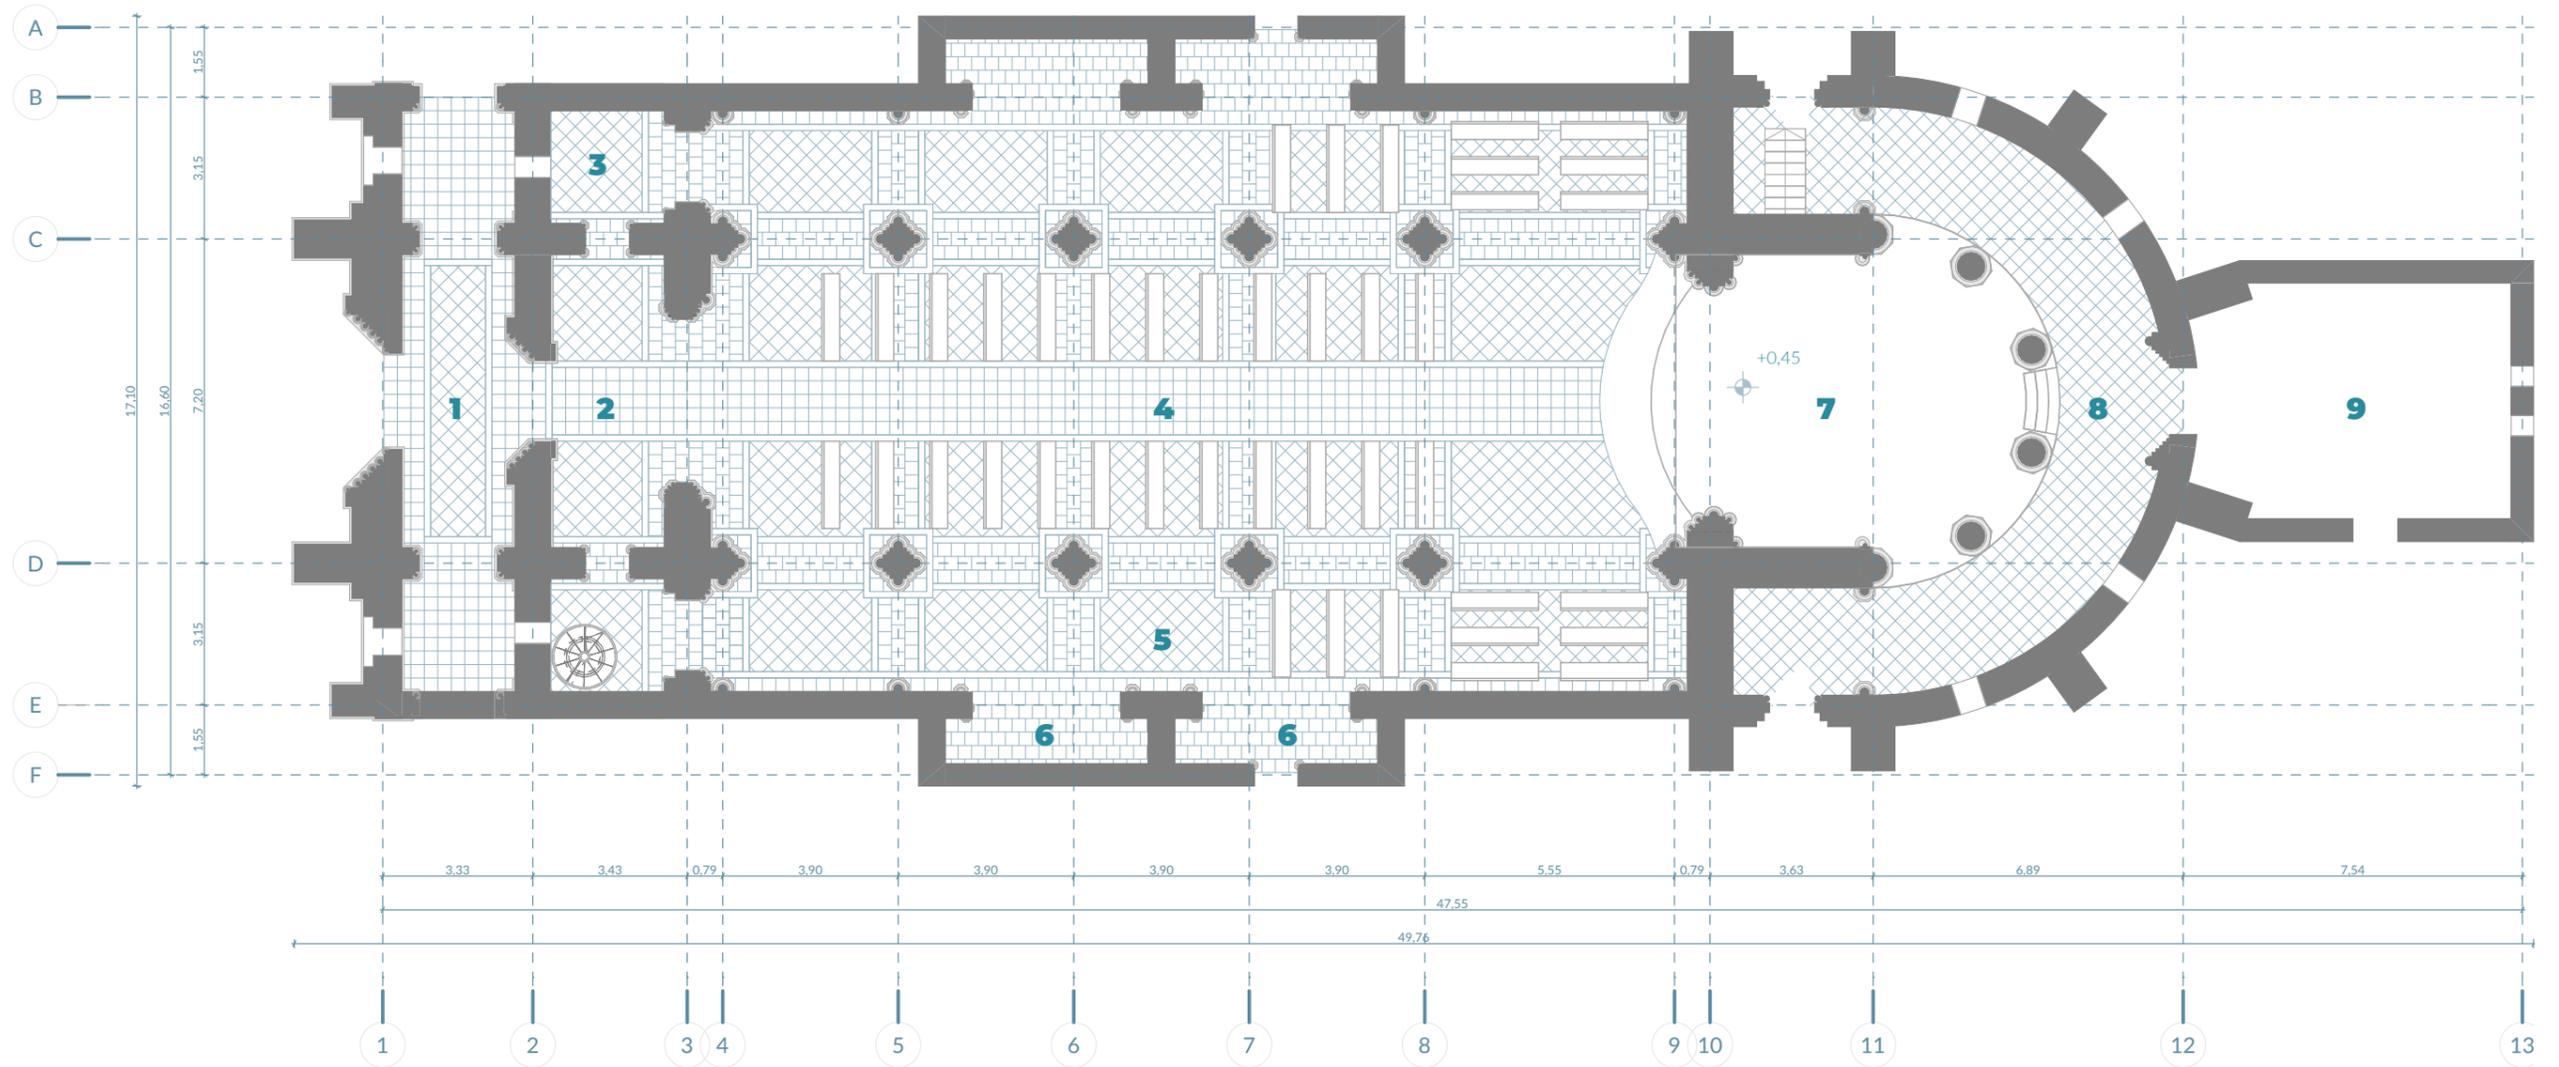
PLANTA BAJA | ORIGINAL

| 1 NARTEX | 4 NAVE CENTRAL | 7 ÁBSIDE ALTAR |
| 2 SOTOCORO | 5 NAVE LATERAL | 8 AMBULATORIO |
| 3 BAPTISTERIO | 6 TRANSEPTO | 9 SACRISTÍA |

Elaboración propia en base a Pizarro Núñez, A. (2021). Iglesia San Francisco de Borja : rehabilitación y transformación en centro terapéutico para el adulto mayor. Disponible en <https://repositorio.uchile.cl/handle/2250/191914>

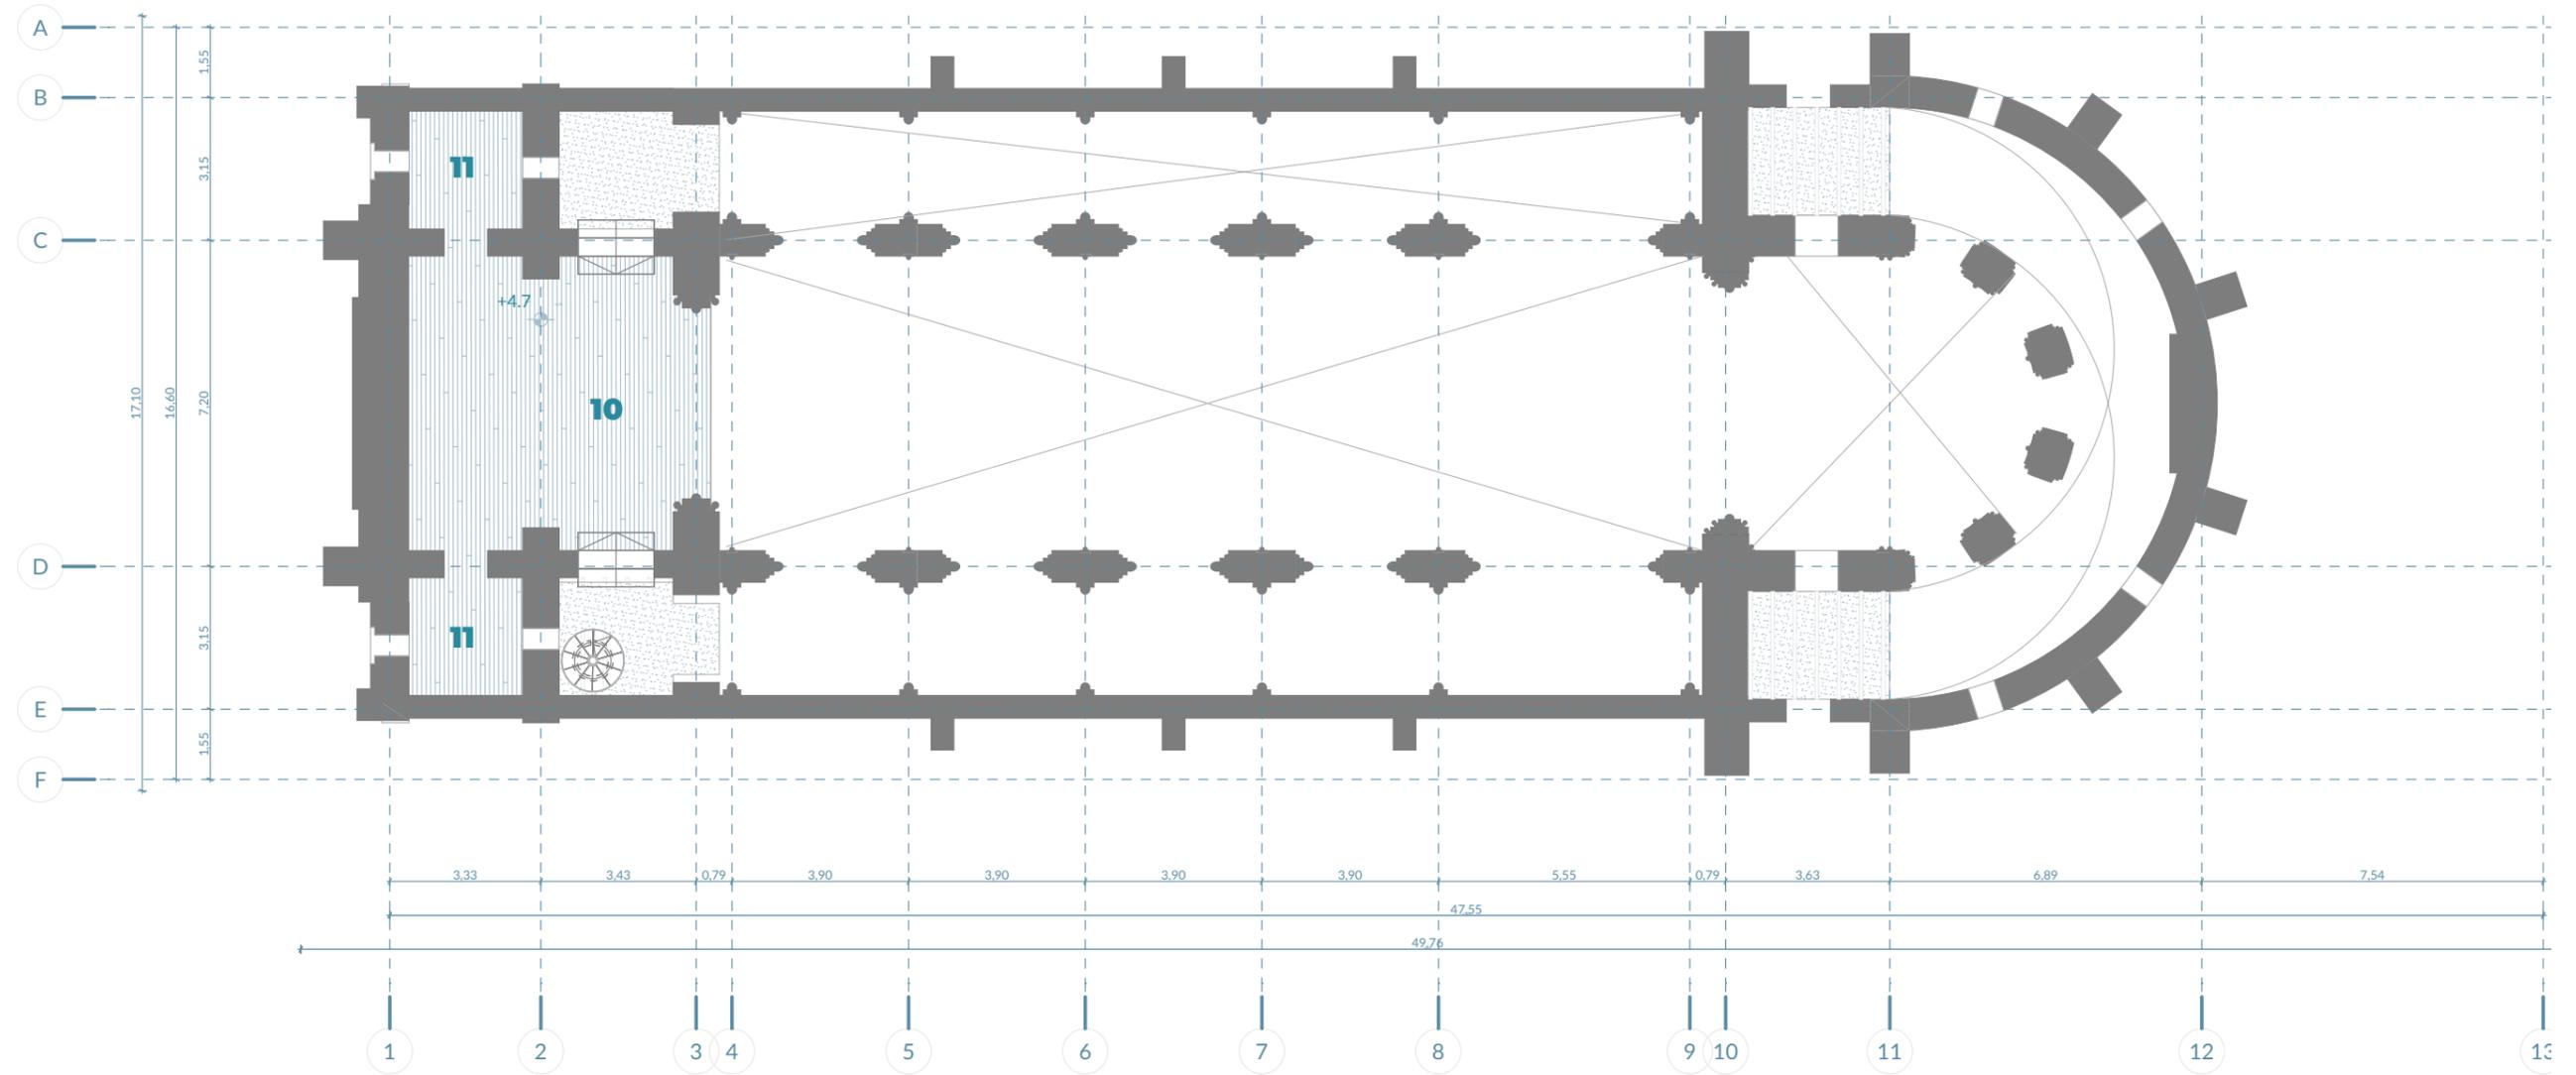
PLANTA NIVEL 2 | ORIGINAL

10 CORO
11 OFICINAS

Elaboración propia en base a Pizarro Núñez, A. (2021). Iglesia San Francisco de Borja : rehabilitación y transformación en centro terapéutico para el adulto mayor. Disponible en <https://repositorio.uchile.cl/handle/2250/191914>

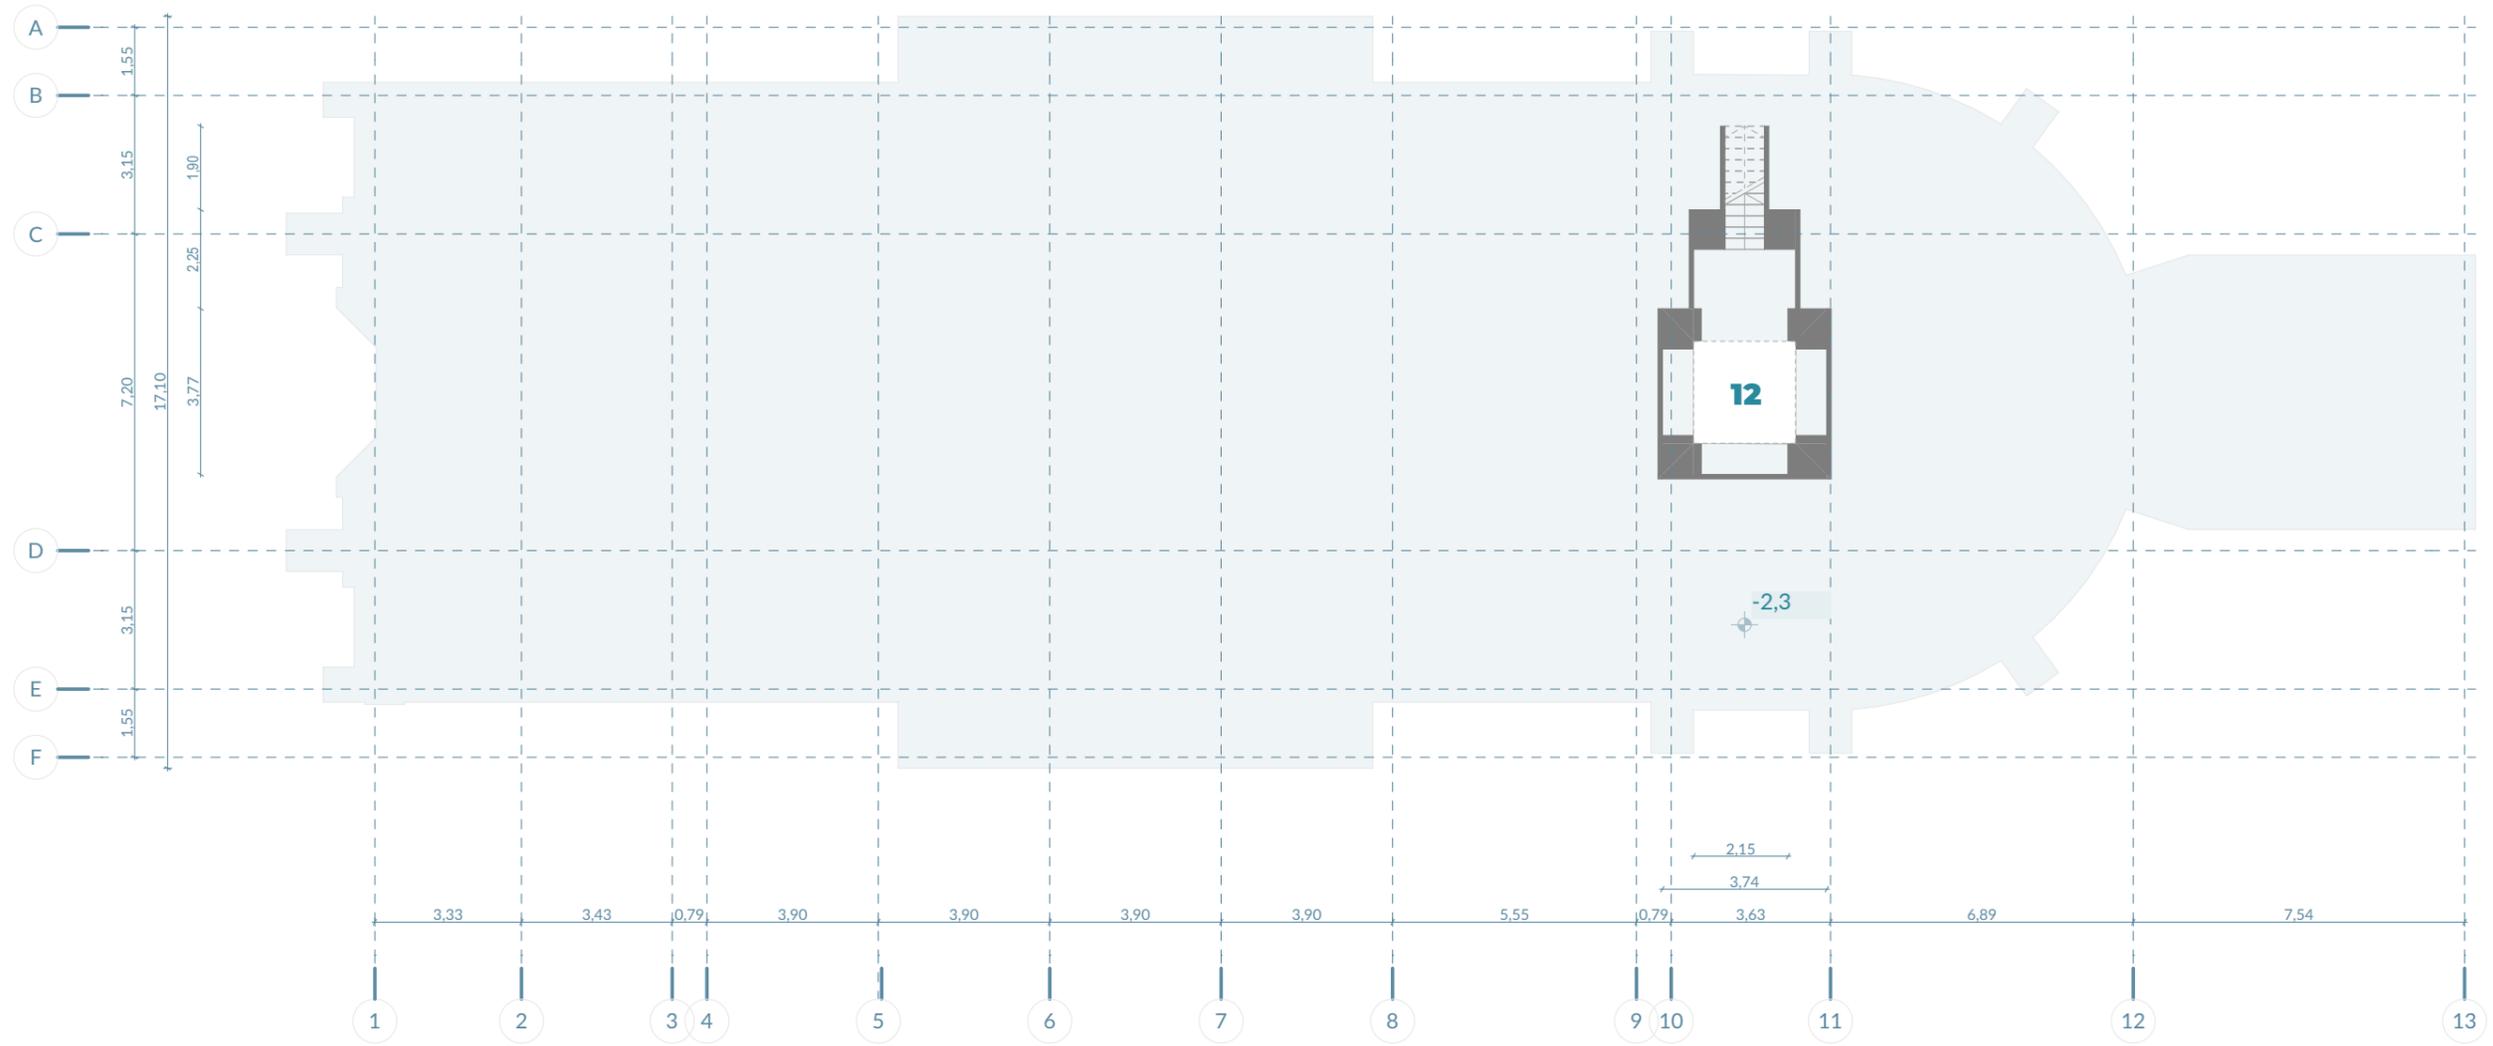
PLANTA NIVEL -1 | ORIGINAL

12 CRIPTA

Elaboración propia en base a Pizarro Núñez, A. (2021). Iglesia San Francisco de Borja : rehabilitación y transformación en centro terapéutico para el adulto mayor. Disponible en <https://repositorio.uchile.cl/handle/2250/191914>

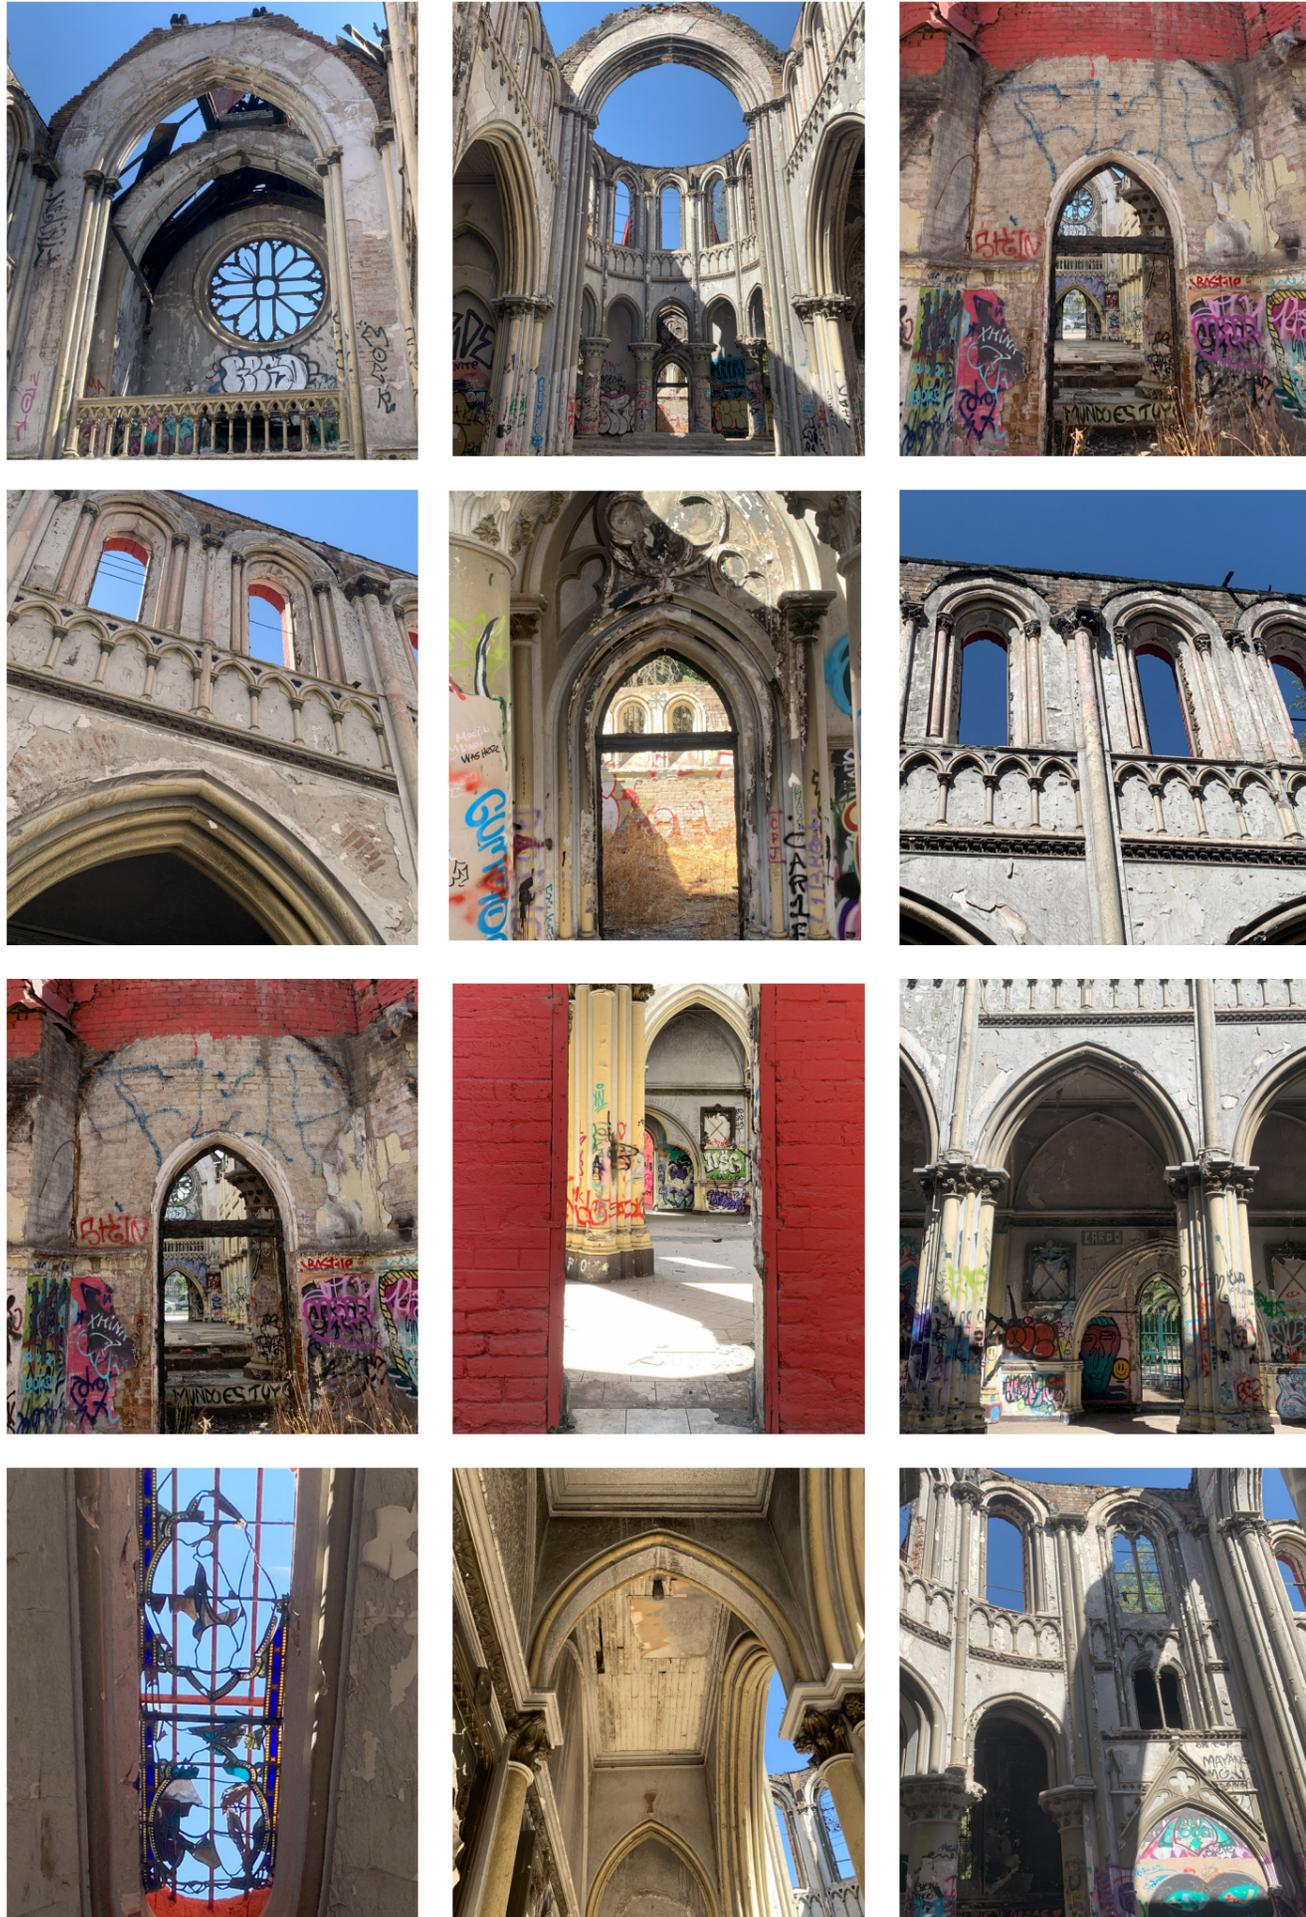
| ESTRUCTURA ACCESO Y CORO | | | |
| COMPONENTES | MATERIALES | ESTADO DE CONSERVACIÓN Bueno - regular - malo | DESCRIPCIÓN |
| Fachada principal | Albañilería simple en ladrillo | Regular | Presencia de grafitis, erosión en ladrillos |
| Muros longitudinales | Albanería simple en ladrillo | Regular | Presencia de grafitis, erosión en ladrillos exteriores, fisuras superficiales, ladrillos sueltos en la parte superior del muro |
| Piso nivel 2 | Envigado de madera con recubrimiento de piso en madera | Regular | Vigas con algunas secciones quemadas superficialmente, recubrimiento de piso inexistente por secciones y un insipiente estado de pudrición por humedad |
| Techumbre central | Cerchas en madera con recubrimiento interior en madera y exterior en zinc | Malo | Quemada y derrumbada |
| Techumbre lateral | Cerchas en madera con recubrimiento interior en madera y exterior en zinc | Regular | Lado oriente quemada y derrumbada. Lado poniente cerchas en buen estado y recubrimientos con filtración de humedad |
| Torre | Entramado en madera y recubrimiento en madera | Malo | Quemada y posteriormente demolida, solo queda la base de la torre |

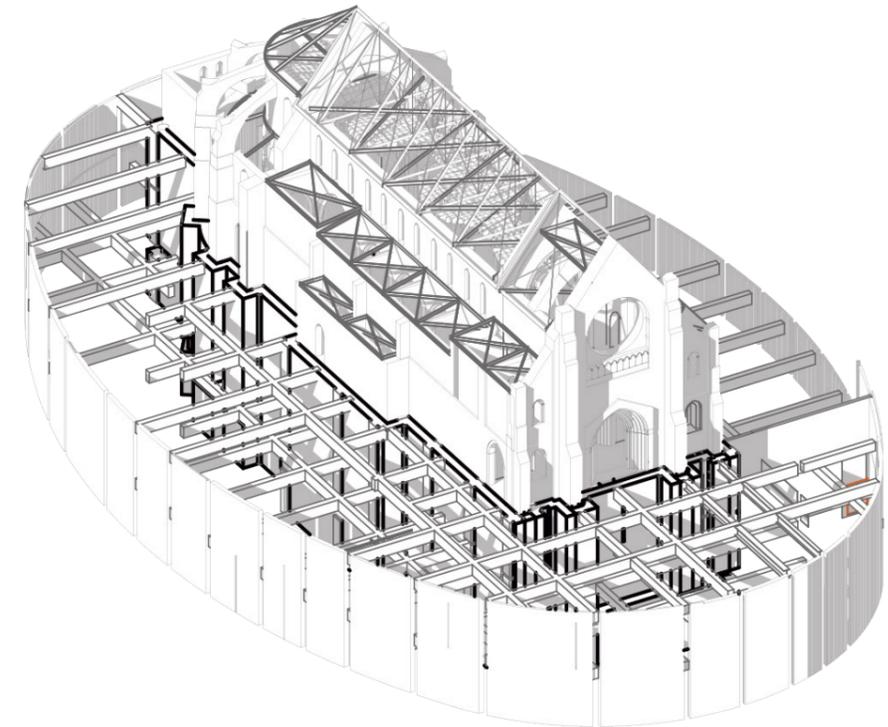
Debido a que se toma la decisión de soterrar el programa del Hub Musical, bajo el argumento de respetar la sacralidad y monumentalidad del espacio, además de ser concientes de que la iglesia se encuentra en el Parque San Borja, un área verde que si es intervenido por edificios es prácticamente irrecuperable una zona así para la comuna de Santiago.

Para hacer esto posible lo primero, es necesario generar un sistema de techumbre que permita la rigidización del diafragma existente, para luego pasar al saneamiento del edificio, para finalmente utilizar unas pilas de socialzado que nos permitirá generar un programa subterráneo bajo el plinto proyectado en las estrategias urbanas.
