# EVOLUCIÓN TÉCNICO – CONSTRUCTIVO DE LA VIVIENDA RURAL AYMARA

*Observaciones del caso de Codpa en la región de Arica y Parinacota.*

Seminario de licenciatura

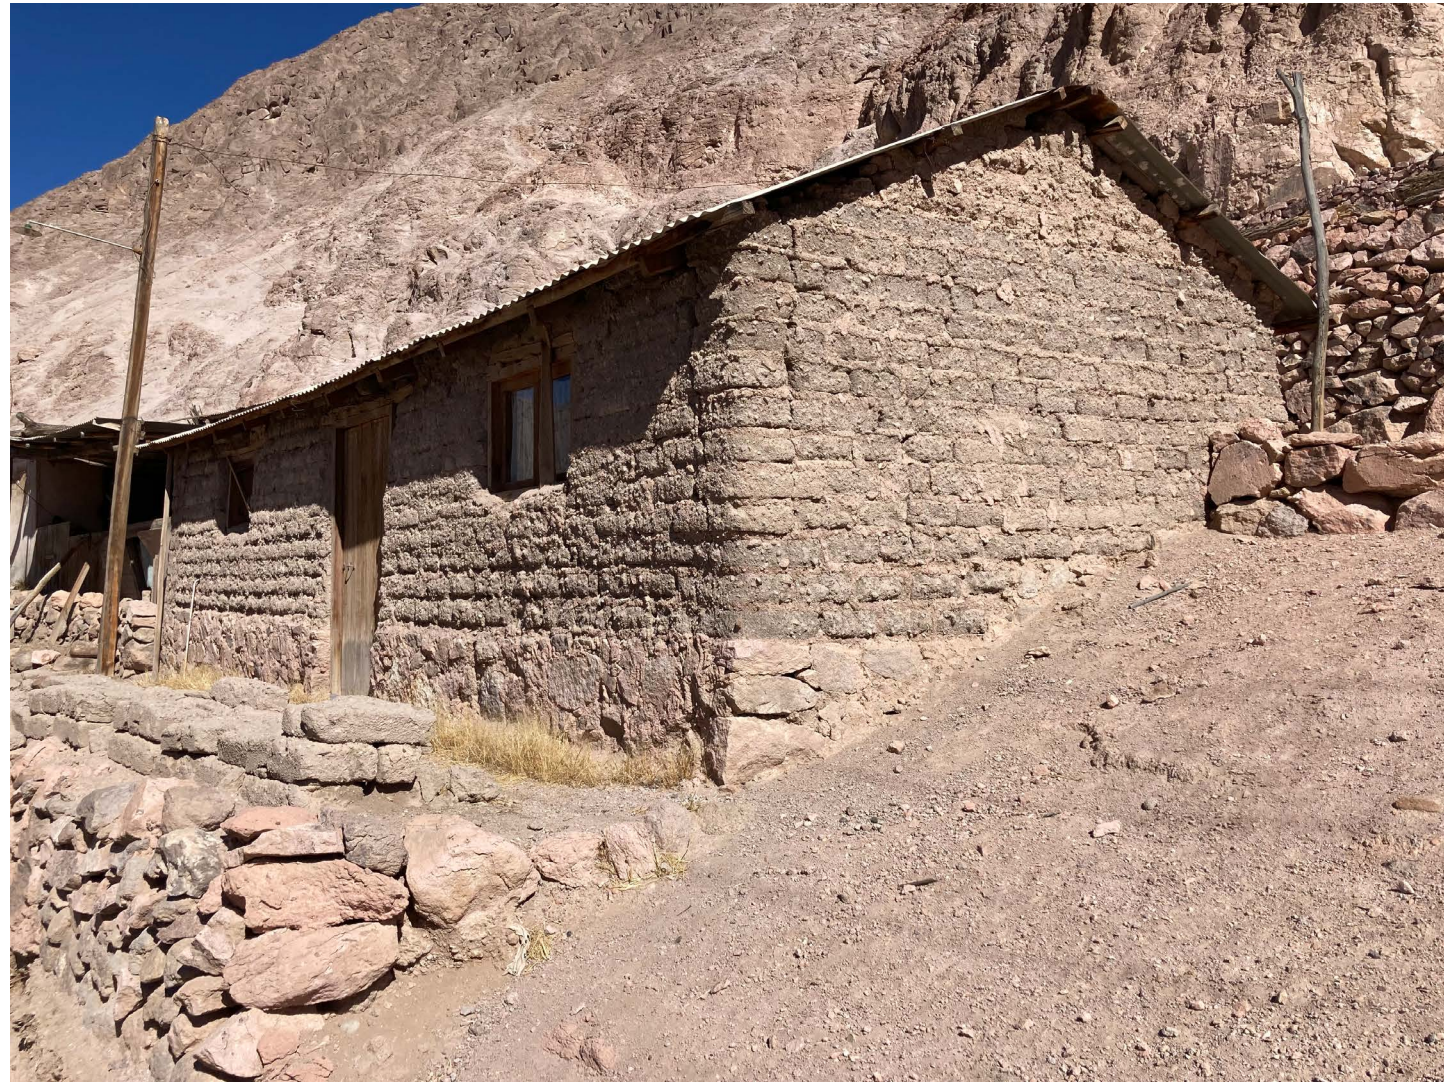
Fig. 02  
Vivienda tradicional de la localidad con reemplazo de la cubierta por zinc.  
Fuente: *Elaboración propia, 2021.*

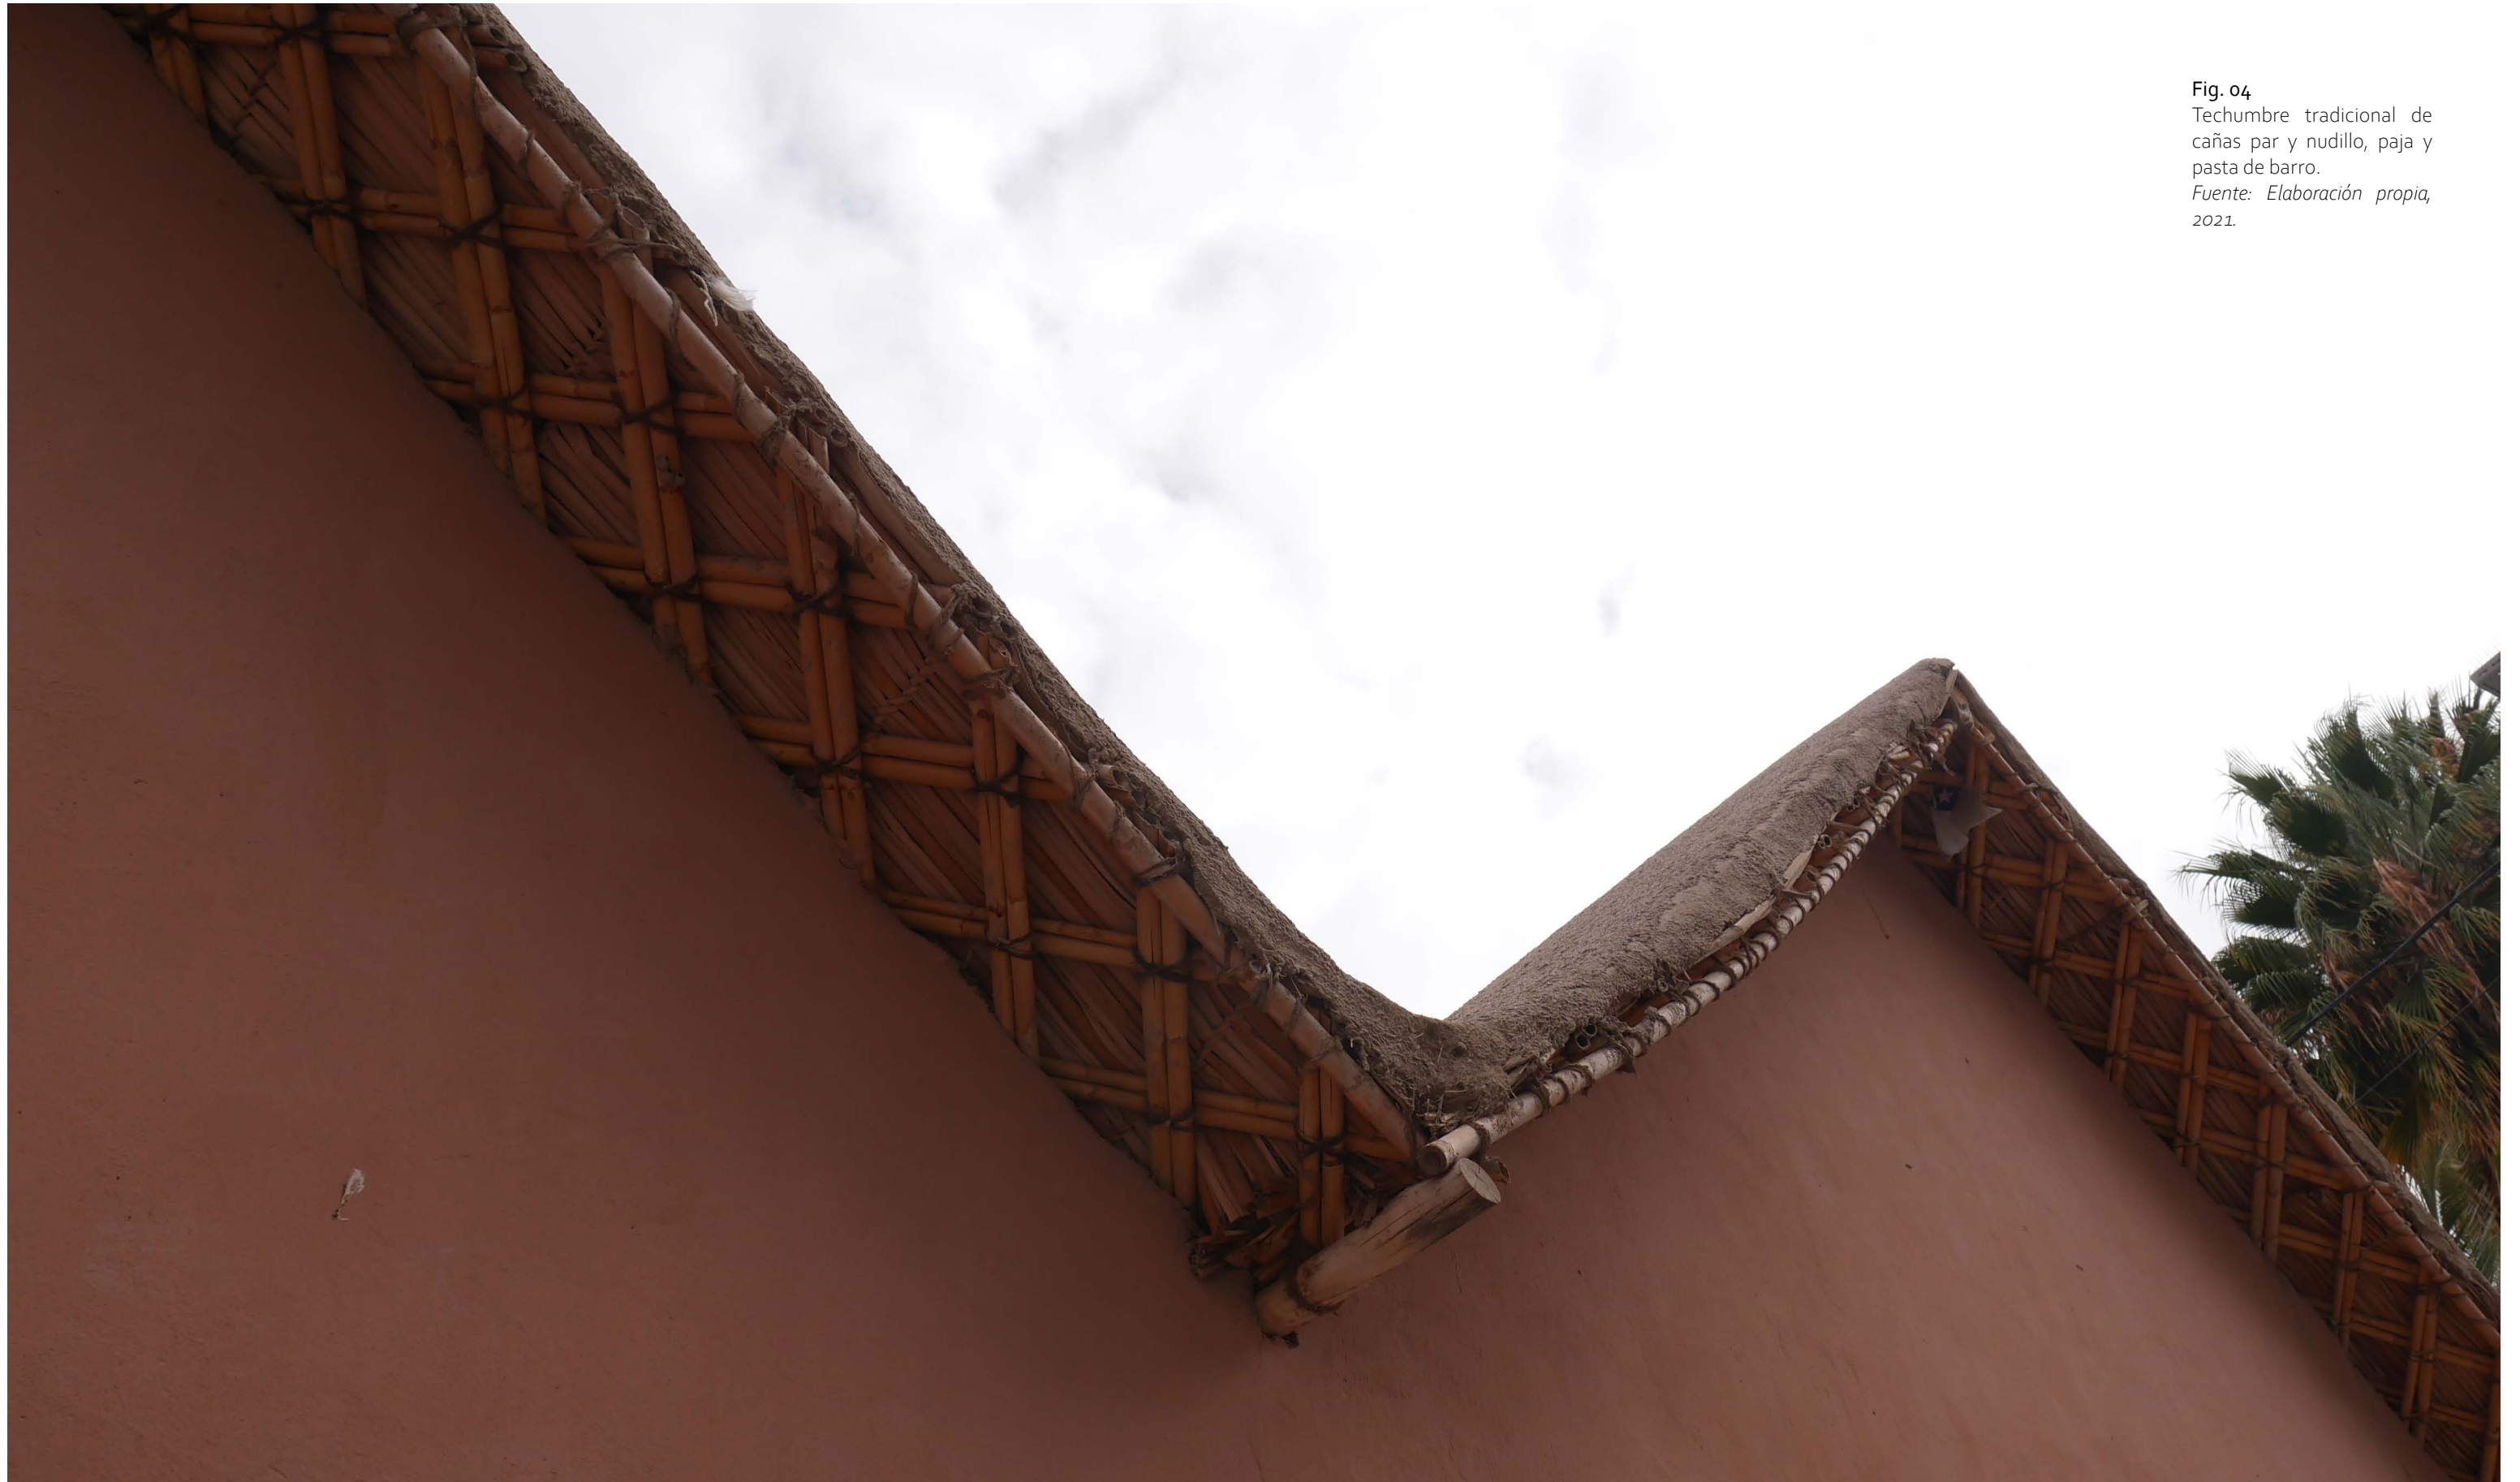
**Fig. 04**  
Techumbre tradicional de cañas par y nudillo, paja y pasta de barro.  
*Fuente: Elaboración propia, 2021.*

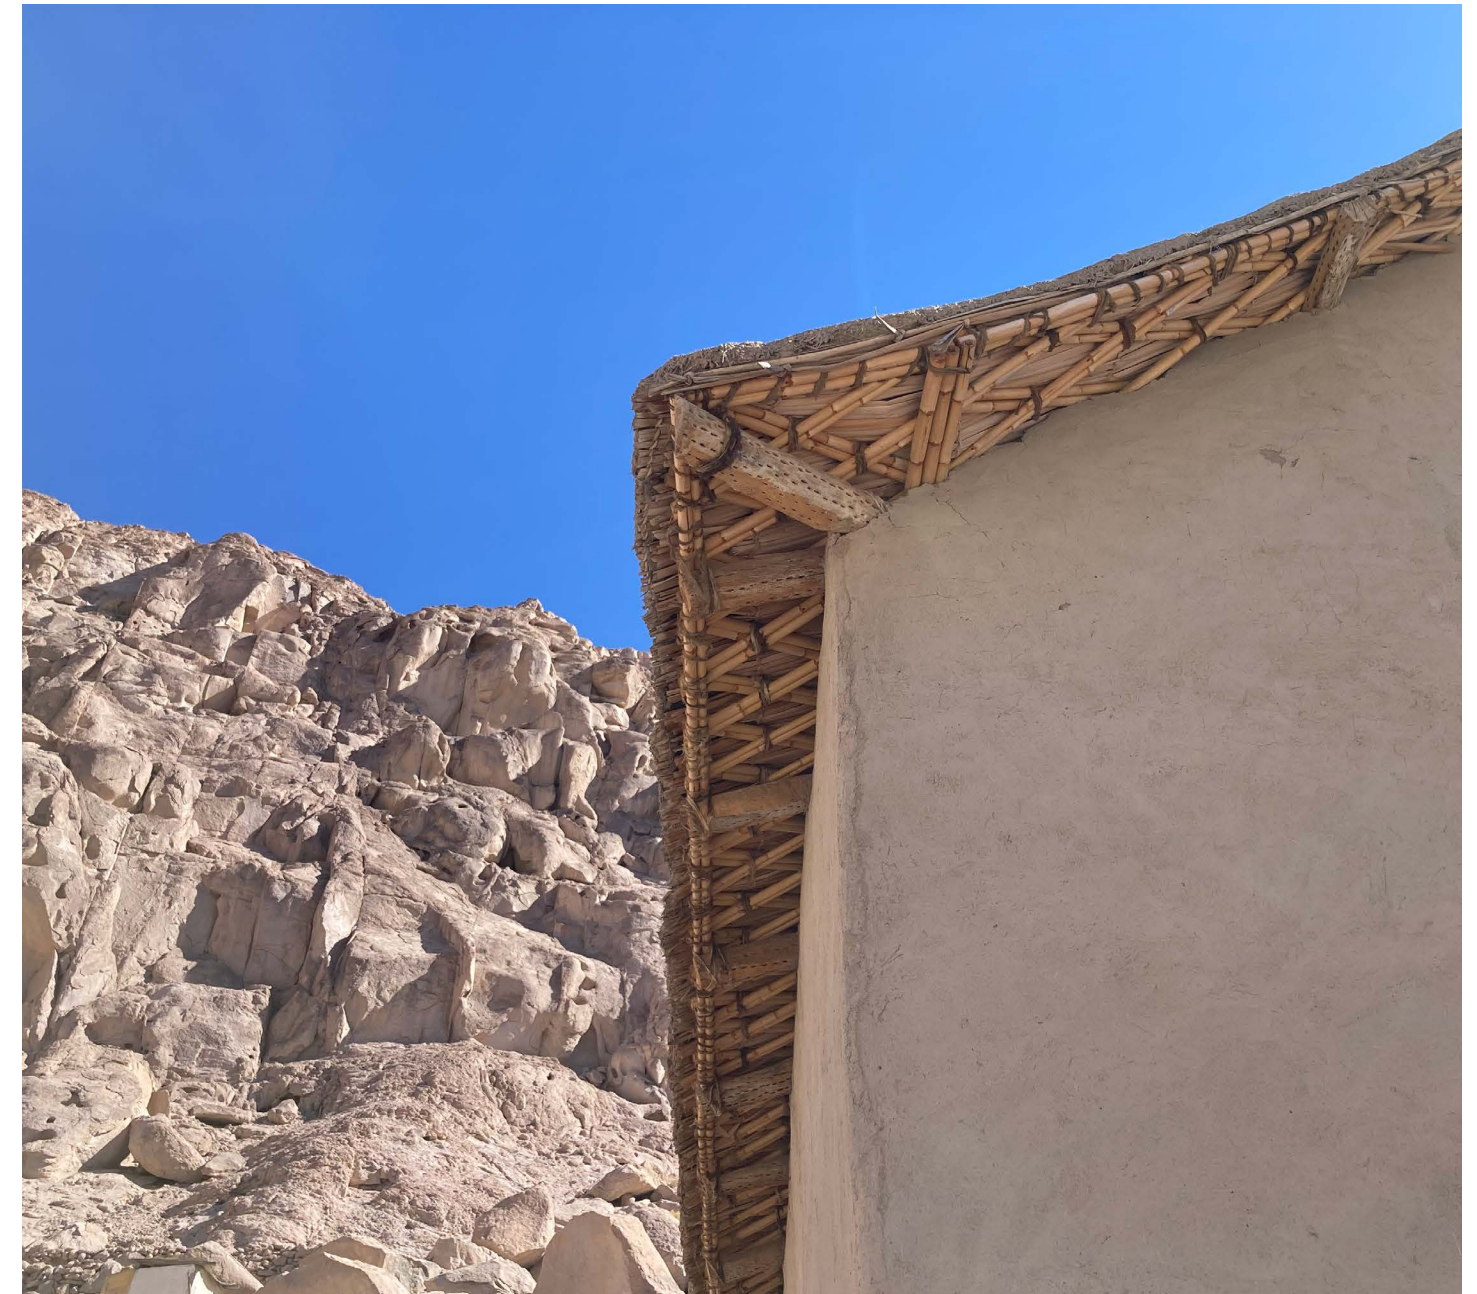
**Fig. 32**  
Bodega "El Tapial" restaurada el año 2014 por la Fundación Altiplano, conserva el uso del cactus candelabro (*Browningia candelaris*) como soporte de la techumbre, recurso constructivo tradicional que hoy se encuentra en estado de conservación vulnerable.  
Fuente: *Elaboración propia, 2021.*

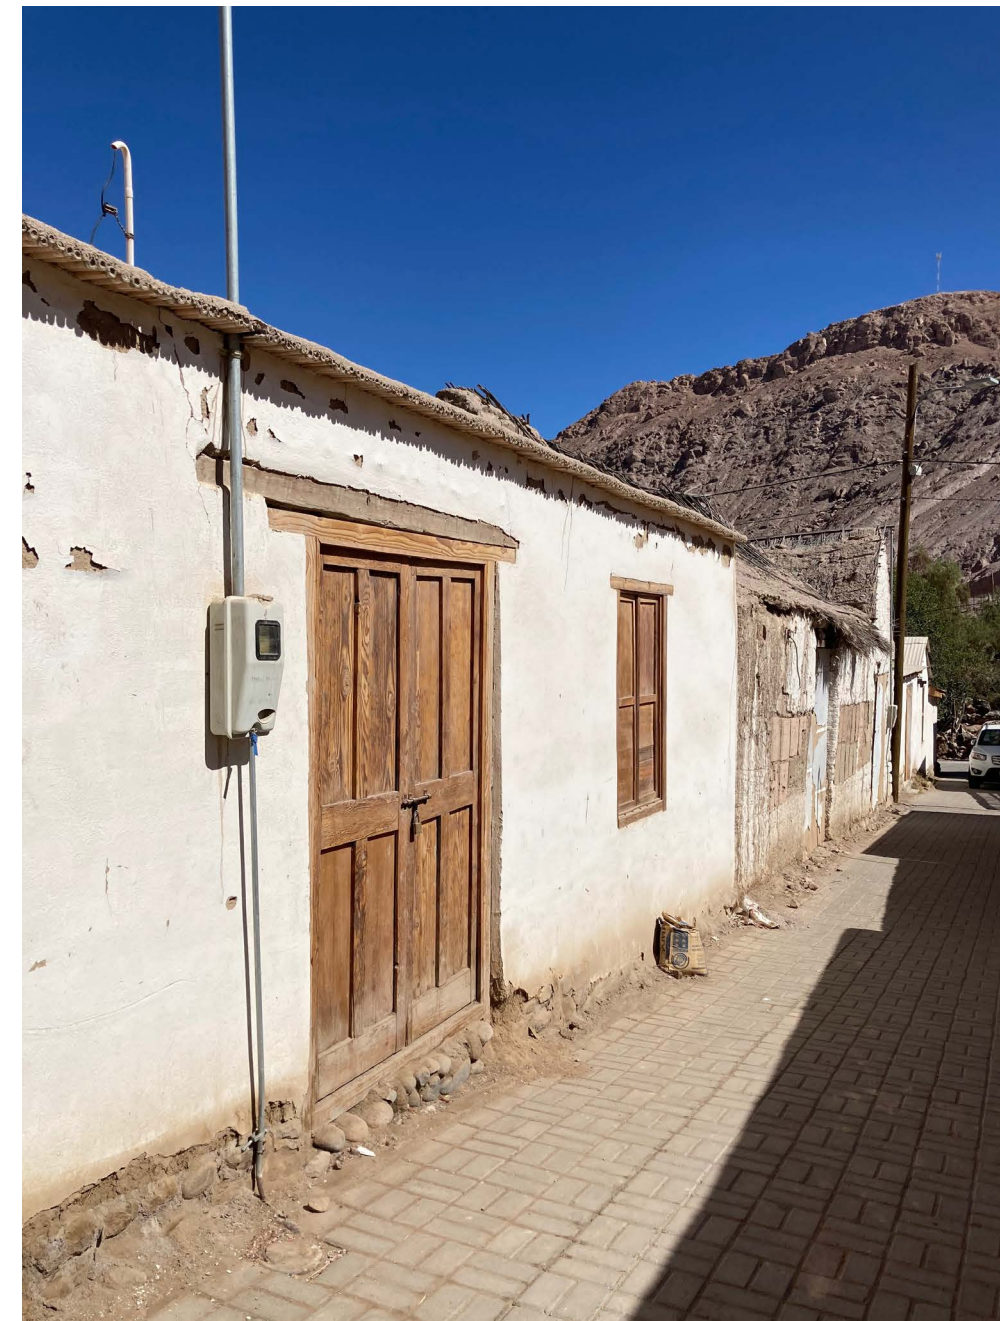
Fig. 33  
Fachada de vivienda restaurada en el año 2015 por la Fundación Altiplano.  
Fuente: Elaboración propia, 2021.

Es posible identificarlas al observar en los muros de adobe revoques de tierra enlucidos de color tierra rosada (color original de algunas fachadas) o blancos producto de la cal. A los cuales se les realizó un trabajo de restitución de bloques de adobe o en algunos casos solo reparación de grietas o fisuras con mortero de tierra. También se realizaron trabajos en las techumbres tradicionales reemplazando elementos en mal estado y en el caso de las que presentaban zinc, se renovaron y pintaron de color tierra para prevenir el óxido. Además, se hicieron trabajos de carpintería sellando las maderas y reemplazando las que estaban dañadas justificadas en las preexistencias visibles en el pueblo.

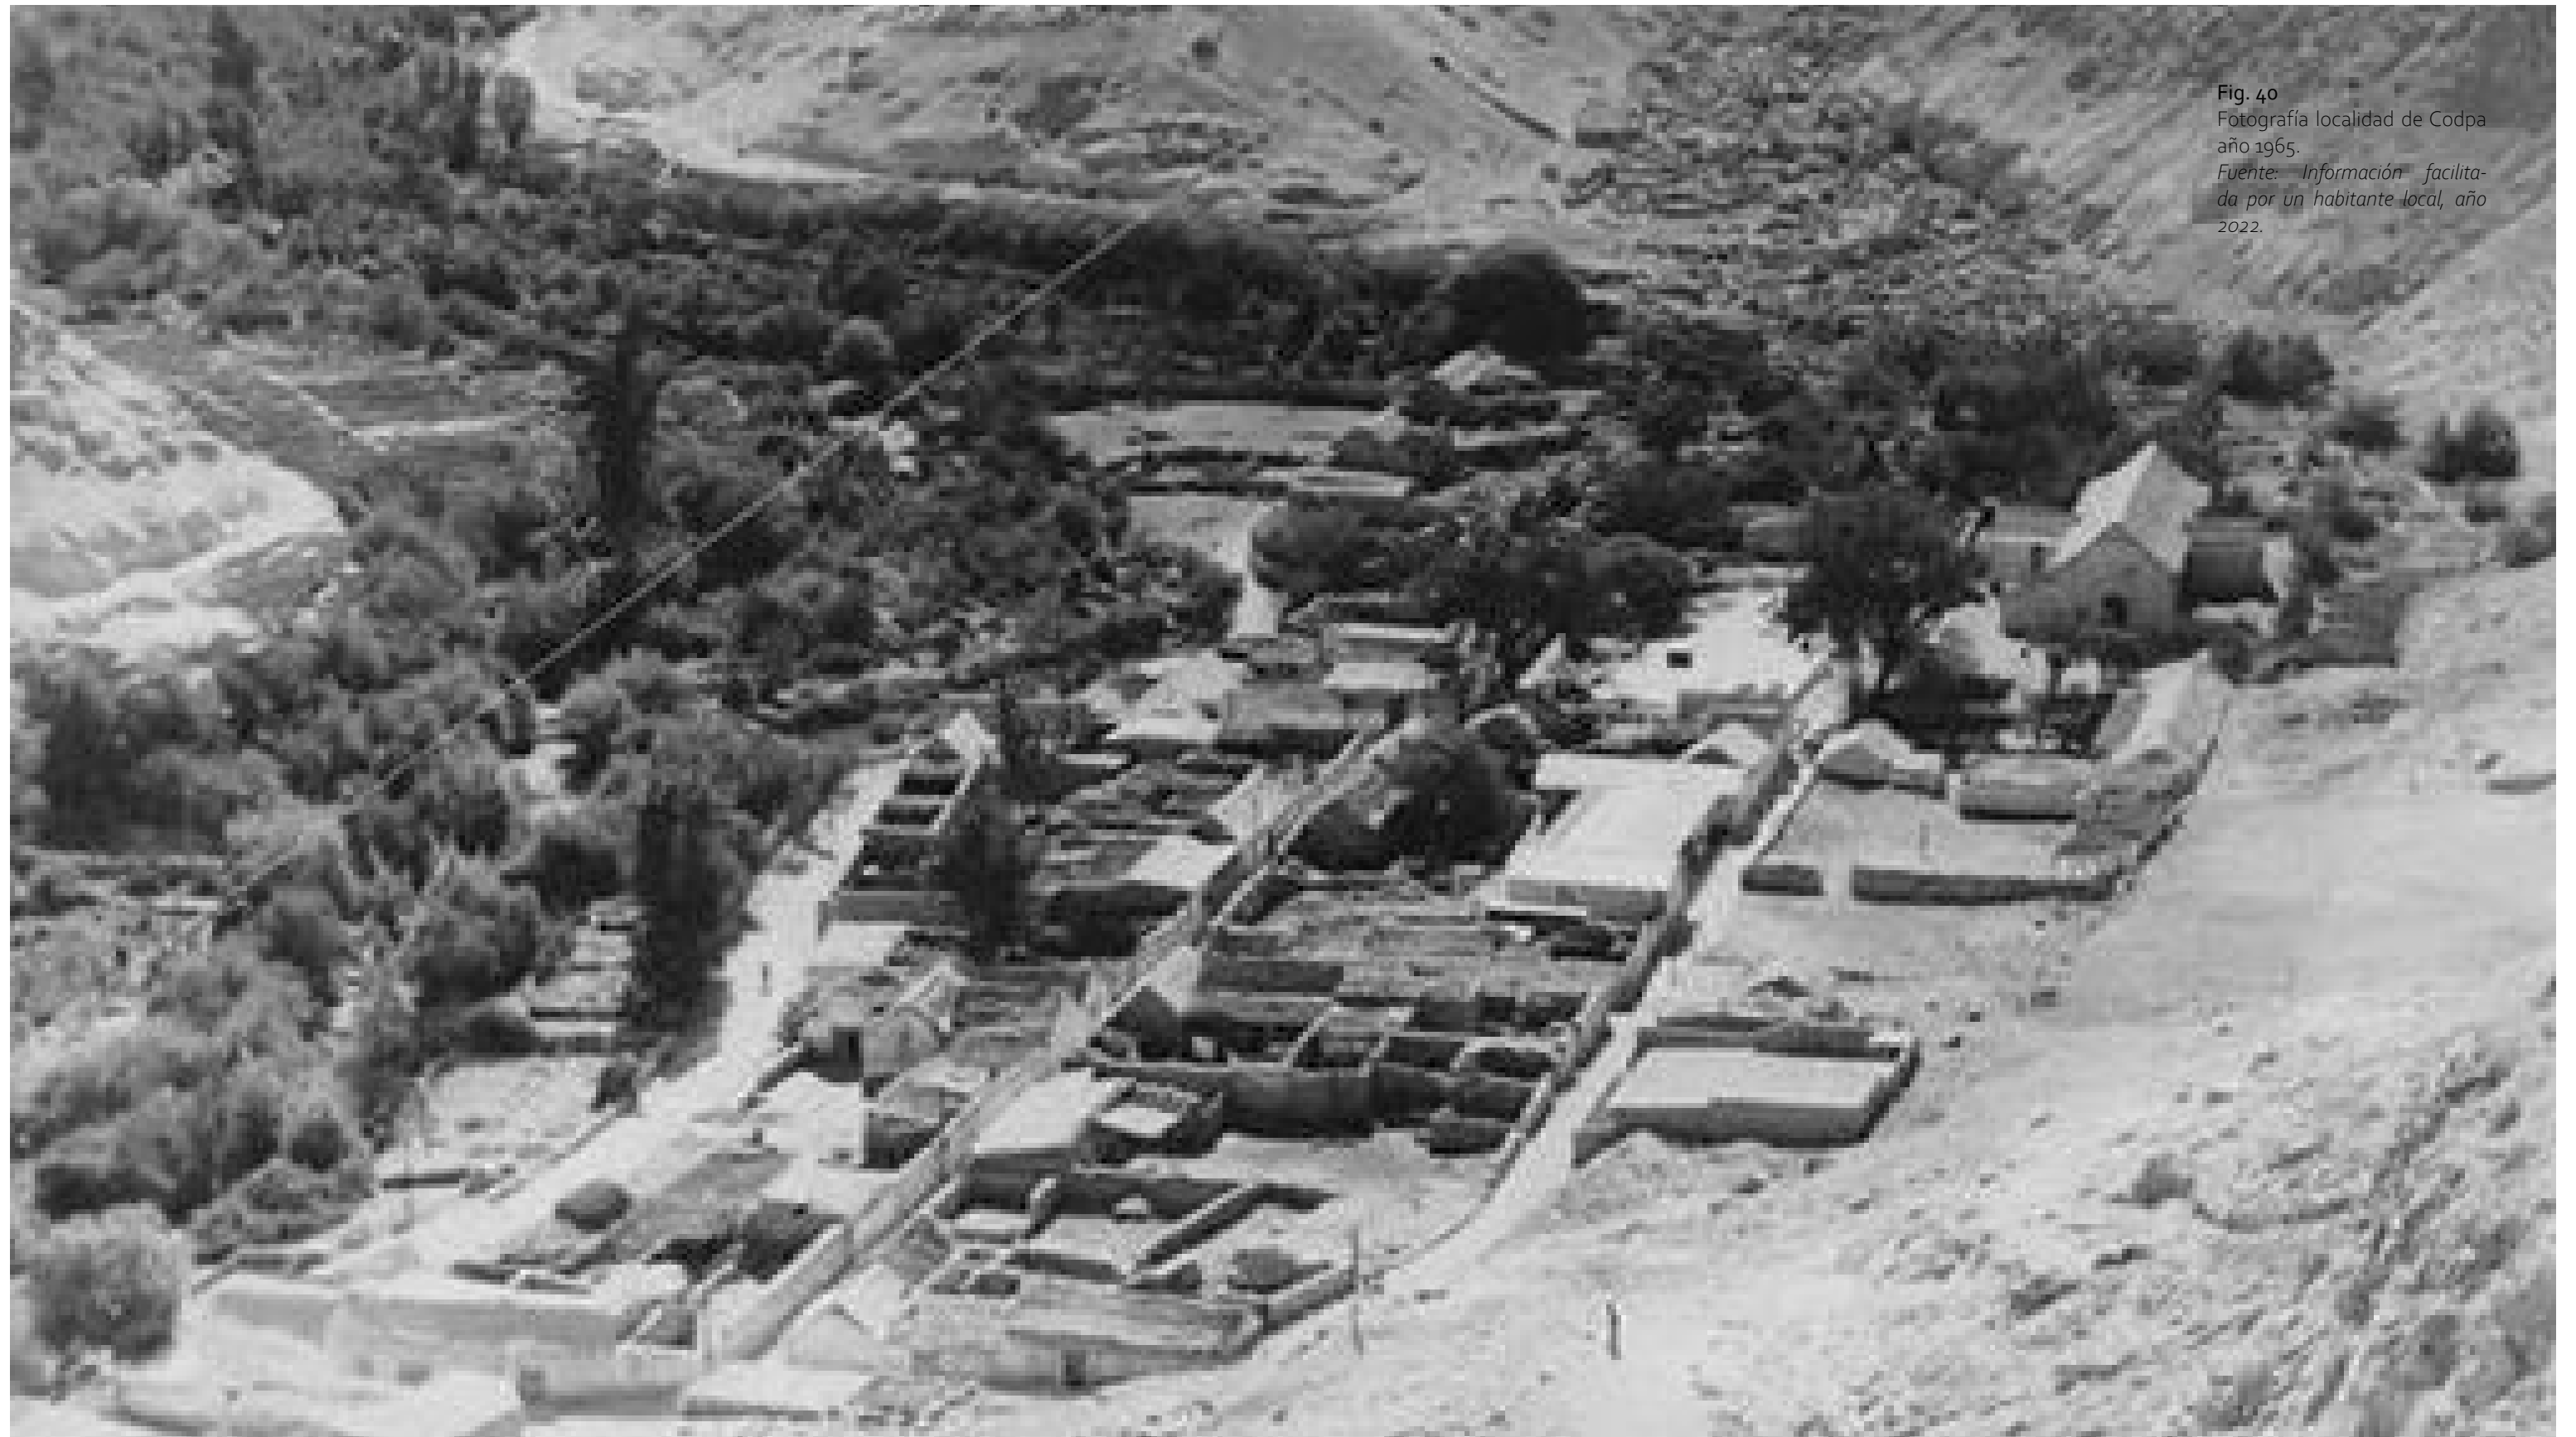
Fig. 40  
Fotografía localidad de Codpa  
año 1965.  
Fuente: Información facilitada por un habitante local, año 2022.

Analizando la figura 40 se puede inferir que la morfología del poblado nace a partir de manzanas rectangulares, en las cuales se construía la vivienda junto a los corrales para los animales.

Comparando ambas imágenes (figura 40 y 41), es visible el crecimiento del poblado a partir de la apropiación de la ladera del cerro mediante tomas ilegales en condiciones precarias, lo que evidencia el decaimiento de la calidad del hábitat residencial.

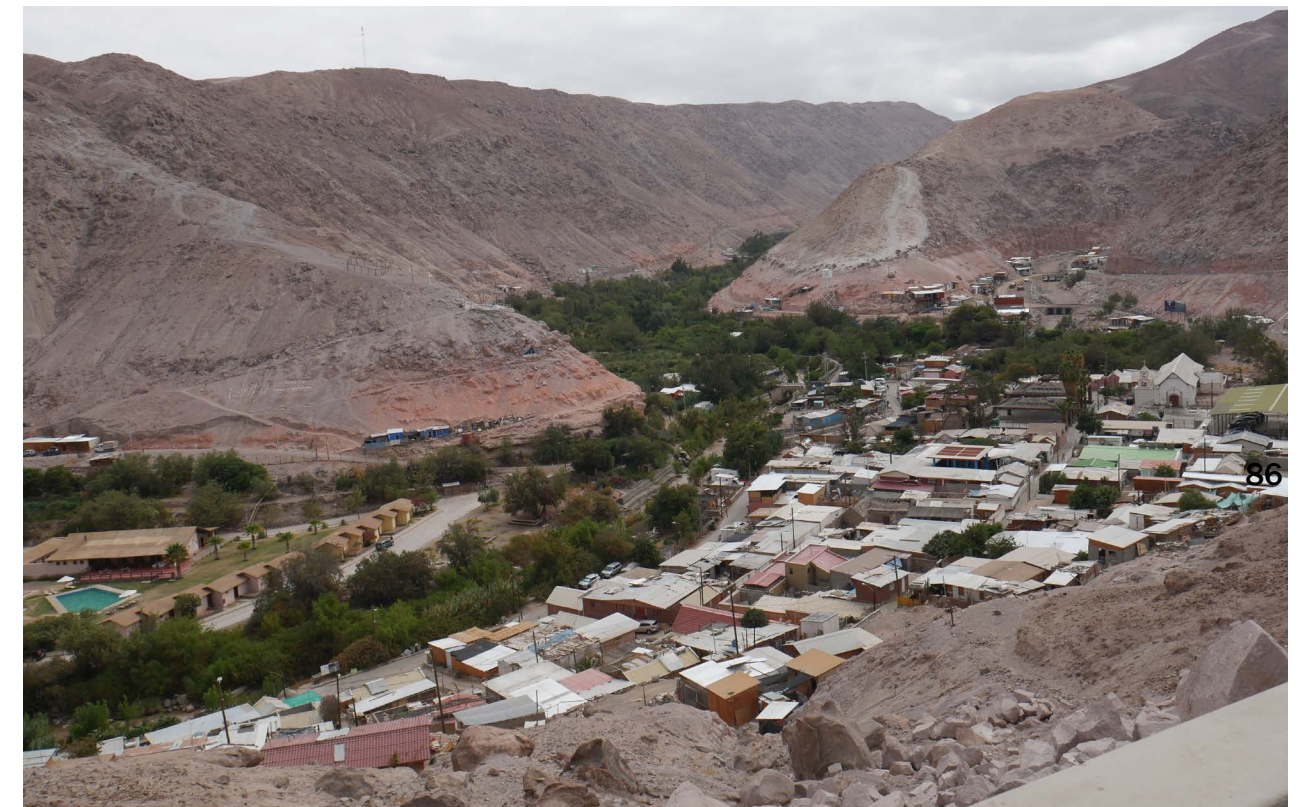
**Fig. 41**  
Fotografía localidad de Codpa año 2022.  
Fuente: *Elaboración propia, 2022.*

Es así como actualmente se puede observar (figura 41) en el poblado que algunos de los muros perimetrales de adobe que se divisan en la imagen aún se mantienen, construyendo nuevas viviendas con técnicas contemporáneas al interior.

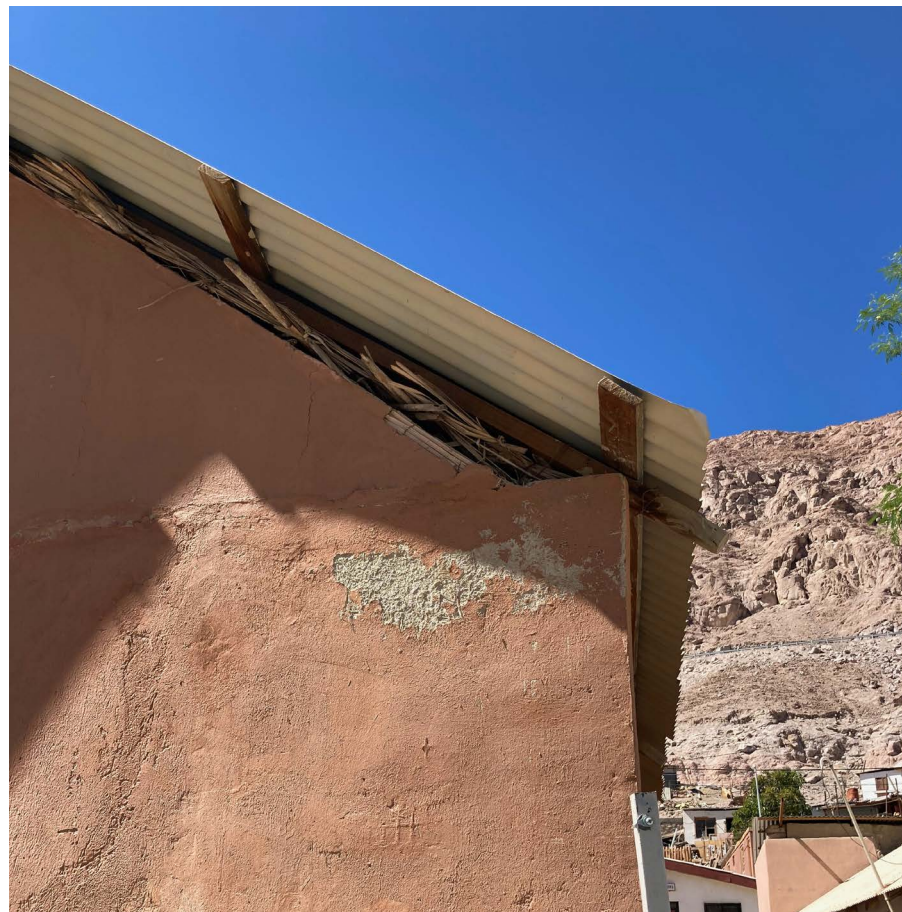
**Fig. 42**  
Reemplazo de la techumbre tradicional por planchas de zinc acanaladas.  
Fuente: *Elaboración propia*, 2022.

Por ejemplo, de la figura 42 se puede deducir que, por la terminación de la esquina del muro éste se diseñó para sostener otro tipo de cubierta de la que se observa. Esto afecta al conjunto de la vivienda puesto que, la cubierta actual posee menor masa que la techumbre tradicional debido a los materiales, interrumpiendo el comportamiento estructural que existía previamente, lo que deja al sistema estructural de los muros con mayor vulnerabilidad ante movimientos sísmicos.

También otro aspecto evidente es que, al cambiar la materialidad de la cubierta, en este caso, la vivienda pierde la capacidad de regularse térmicamente en el interior debido a que los materiales que componen la techumbre tradicional y el significativo espesor de estos generan un sistema natural de regulación de la temperatura interior por inercia térmica, donde el interior presenta la temperatura inversa presente en el exterior. Este comportamiento es fundamental en los climas extremadamente secos como este.

Además, se observa una falta de conocimiento estructural, ya que, las vigas de la cubierta se apoyan directamente sobre algunos adobes del muro, suprimiendo un elemento horizontal sobre este que permita repartir las cargas de compresión, lo que podría generar fallas estructurales. Todos los aspectos anteriores influyen en la conservación de las técnicas tradicionales presentes.

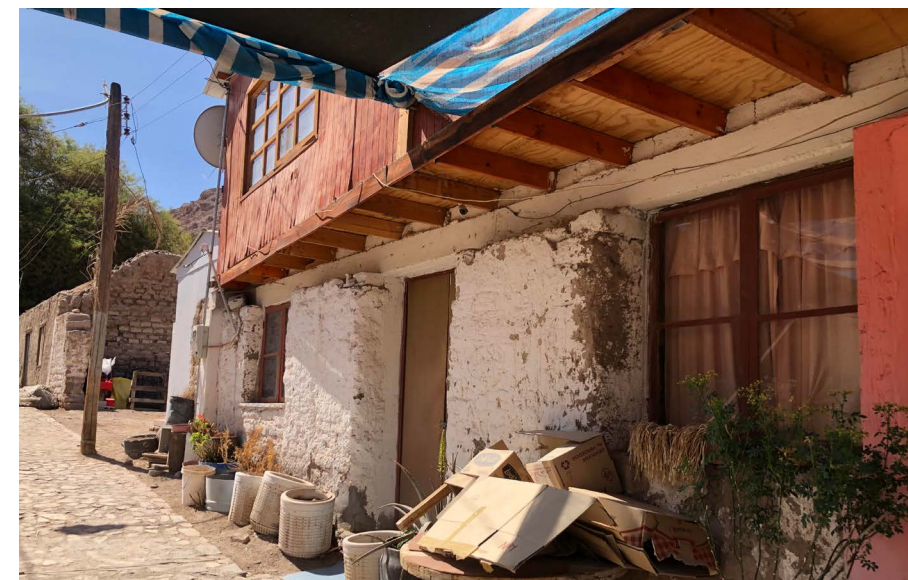
**Fig. 43**  
Vivienda de dos niveles en Co-dpa.  
Fuente: *Elaboración propia*, 2022.

La vivienda de la figura 43 presenta dos niveles, donde se observa claramente los sistemas constructivos que emplea, en el primer nivel un muro de albañilería de adobe en el cual se apoya una viga de hormigón para montar un entresuelo de entramado de vigas de madera dimensionada dando paso al segundo nivel de madera. Se puede inferir que la estructura de la vivienda puede tener un efecto desfavorable debido a que el elemento de hormigón genera una carga adicional al muro de adobe.

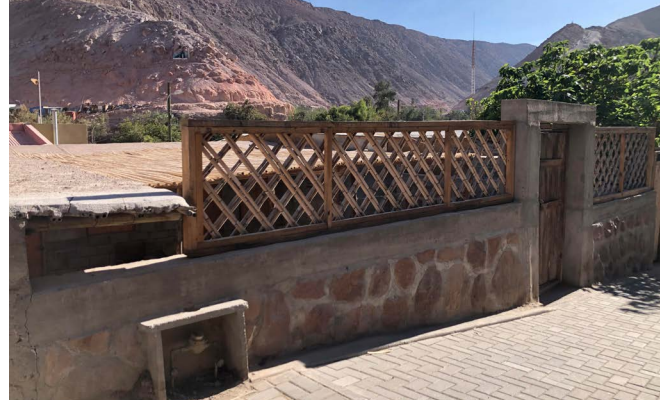
**Fig. 46**

Vivienda Nueva que implementa la techumbre tradicional.

En la figura 46, la vivienda es identificada como Nueva debido a que emplea el sistema constructivo de albañilería en bloques de cemento, sin embargo, es interesante como incorpora la techumbre tradicional de par y nudillo y pasta de barro. Seguramente para regular la temperatura al interior debido al clima del lugar.

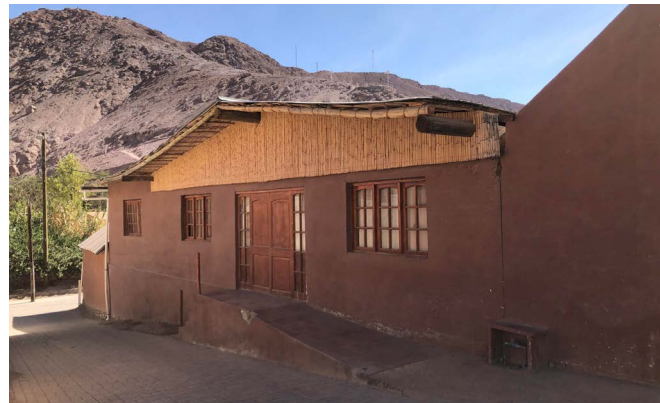
**Fig. 47**

Vivienda Nueva que mantiene apariencia de vivienda con muros de adobe.

Similar a lo anterior, la vivienda de la figura 47 también es identificada como Nueva porque presenta muros de albañilería de bloques de cemento percibido mediante la textura que presenta el muro, pero es difícil de divisar, ya que, mediante la terminación de los muros intenta simular un muro de albañilería de adobe como el que se encuentra a la derecha de la vivienda. Esta apariencia que simula una construcción tradicional se puede observar en algunas viviendas del pueblo. Además, la vivienda mantiene la proporción de llenos y vacíos de la vivienda tradicional a través de los vanos de las ventanas.

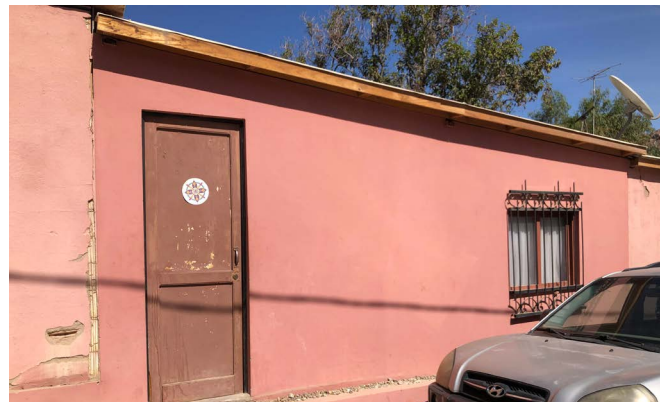
**Fig. 48**

Vivienda Nueva que mantiene las proporciones en la fachada de lleno y vacío de la vivienda tradicional.

En relación a lo anterior, en las viviendas tradicionales del pueblo es posible observar en las fachadas una relación de lleno y vacío producto de los vanos que es típica (figura 48) debido a la tradición constructiva del pueblo y en cuanto a las viviendas que implementan sistemas constructivos modernos se observa que algunas mantienen esa característica y otras aplican totalmente lo contrario (figura 49).

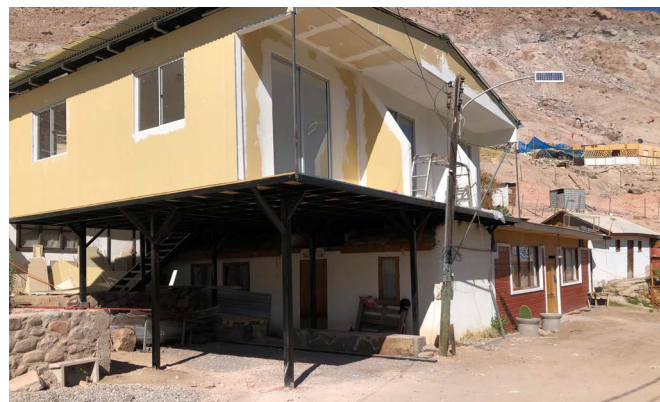
**Fig. 49**

Vivienda Nueva que no conserva las proporciones en la fachada de lleno y vacío de la vivienda tradicional.

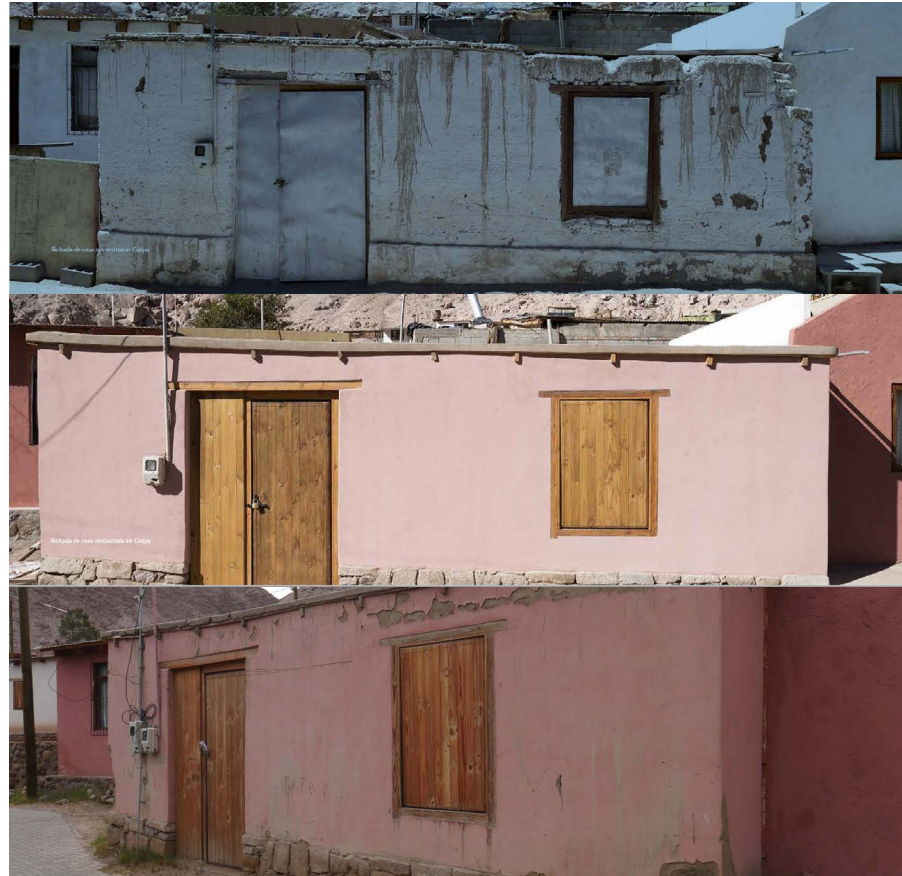
**Fig. 50**  
Antes y después de la intervención de fachada de vivienda realizada en ayuda de la Fundación Altiplano.  
*Fuente: Extraído de Pueblos Andinos, Arica y Parinacota, 2018.*

En cuanto a las viviendas que se encuentran con intervenciones de restauración (Figura 50 y 52) lideradas por la Fundación Altiplano el año 2014 y 2015, según lo estudiado en el marco teórico sobre criterios y/o acciones para ejecutar con la finalidad de conservar las edificaciones, aplican todas las mencionadas, mínima intervención, reversibilidad, autenticidad, integralidad, sustentabilidad, identificabilidad y durabilidad.

En cuanto al reforzamiento estructural de los muros de adobe se implementaron geomallas y drizas, llaves y collares de madera.

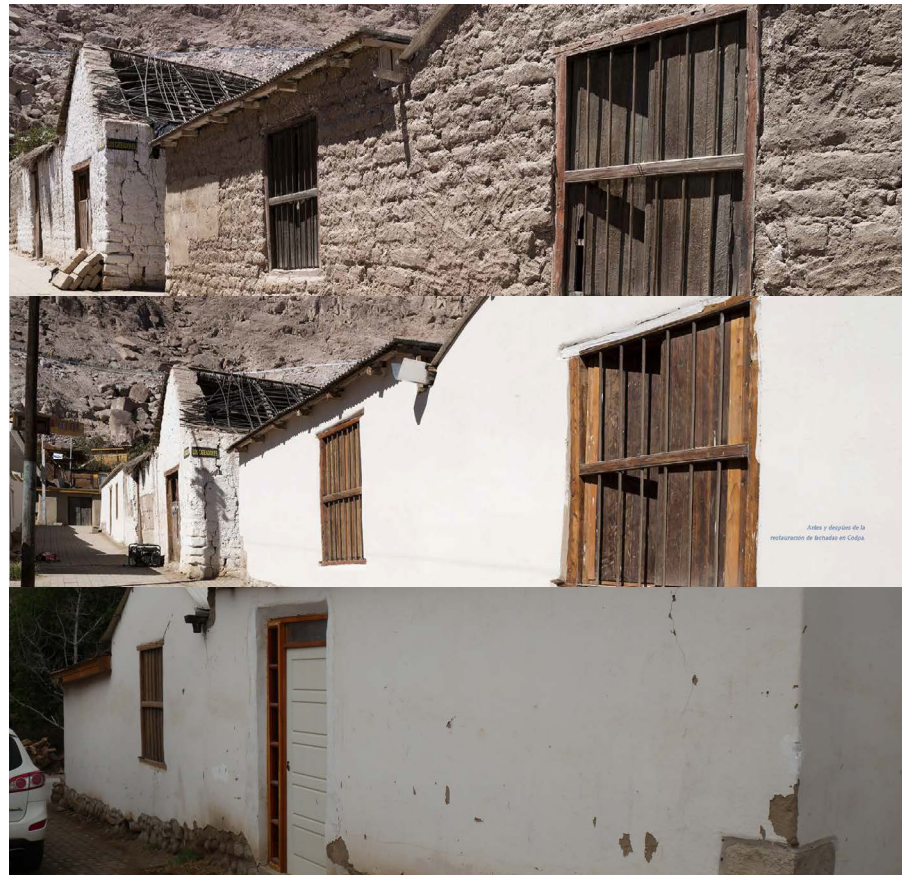
**Fig. 52**  
Antes y después de la intervención de fachada de vivienda realizada en ayuda de la Fundación Altiplano.  
*Fuente: Extraído de Pueblos Andinos, Arica y Parinacota, 2018.*

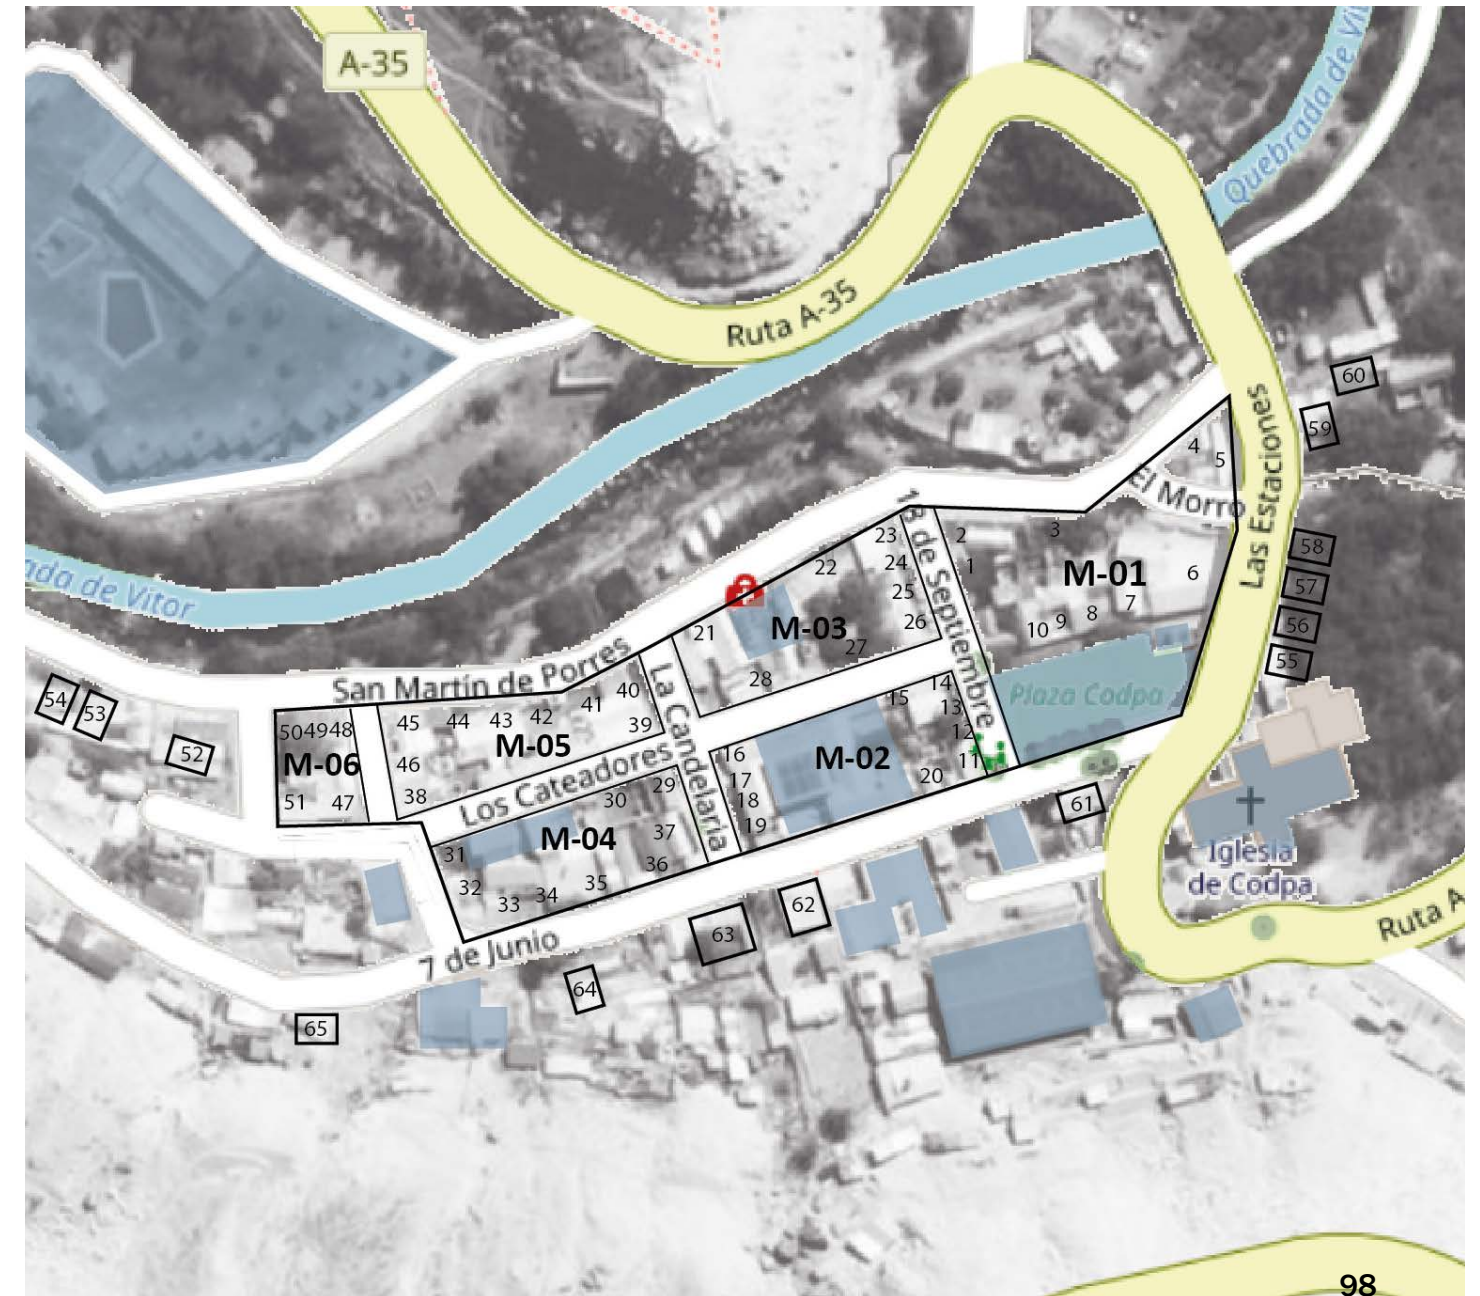
Fig. 55  
Plano de catastro de viviendas  
Fuente: *Elaboración propia*,  
2022.

En función de la caracterización descrita en la metodología, se realiza un catastro de las viviendas en Codpa clasificando distintas técnicas constructivas y aspectos relevantes.

Como se menciona en la metodología, el caso de estudio se limita a las viviendas que se encuentran ubicadas en el casco histórico. Además, se debe considerar que, al no existir un plano se dificulta visualizar los límites de las viviendas, por ende, no hay exactitud.

El catastro se realizó el mes de septiembre del año 2022 resultando una muestra de 65 viviendas.

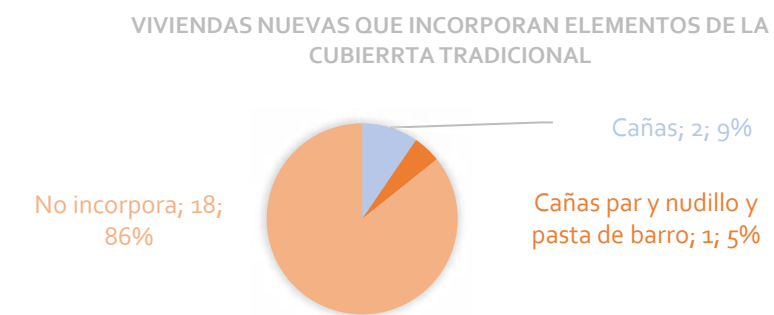
**Fig. 76**  
Gráfico de viviendas nuevas que incorporan elementos de la cubierta tradicional.  
Fuente: Elaboración propia, 2022.

Solo 1 de ellas, es decir, el 5% de las viviendas Nuevas presenta la cubierta tradicional y solo 2 de ellas incorporan la caña vegetal de forma vertical en el tímpano de la techumbre dos aguas. El 86% restante utiliza en su totalidad materiales urbanos modernos.

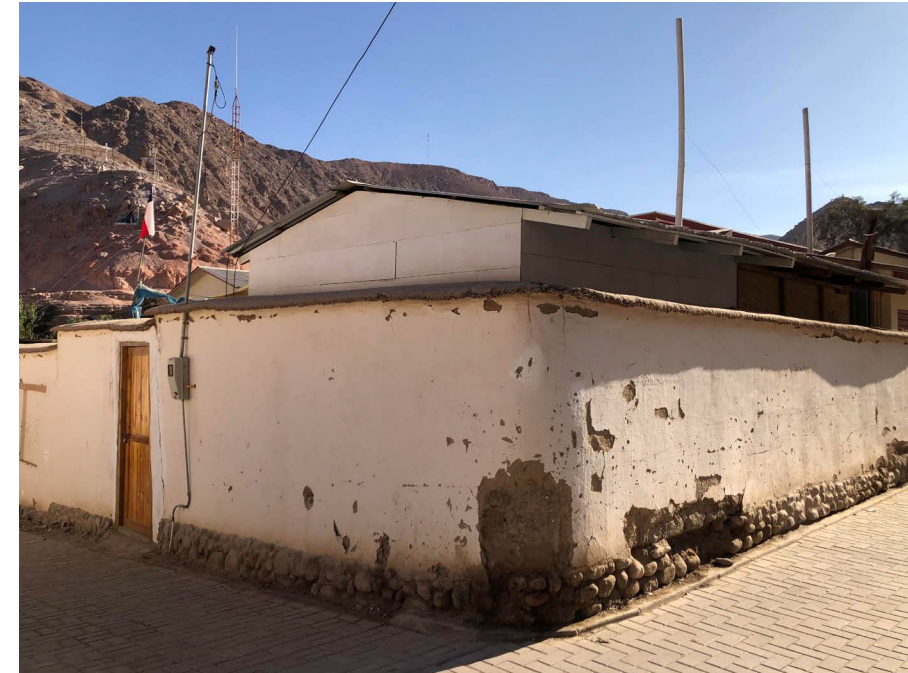
**D) Etapa intermedia 1 (1906 a 1960-1970):** Corresponde a las viviendas de más larga data de la localidad, las cuales presentan muros perimetrales de albañilería de adobe, los que hoy se encuentran en estado de restauración. Además, estos muros incorporan zócalo de piedras, dinteles de madera a la vista y terminación de cañas y pasta de barro. En algunos casos se conserva la vivienda aislada o adosada al interior de muros de adobe con terminación de tímpano y con reemplazo de la techumbre tradicional por zinc o presenta de forma aislada una vivienda nueva de madera (figura 81).

**Fig. 81**  
Caso N°19 Vivienda de madera con Cerco Perimetral de muros de adobe.  
Fuente: *Elaboración propia,*
