# EVOLUCIÓN TÉCNICO – CONSTRUCTIVO DE LA VIVIENDA RURAL AYMARA

*Observaciones del caso de Codpa en la región de Arica y Parinacota.*

Seminario de licenciatura

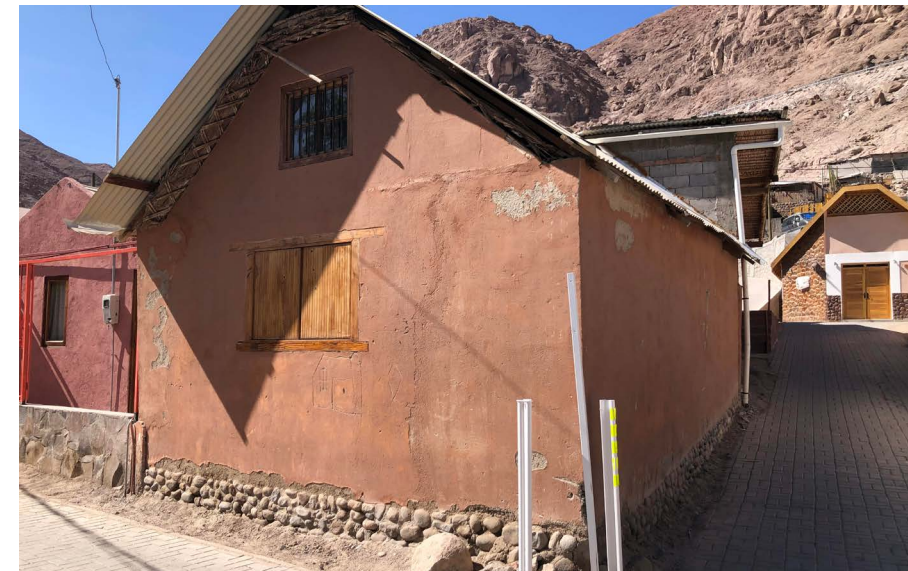
**E) Etapa intermedia 2 (1960-1970 a 1990):** Se infiere que existe una etapa intermedia de construcción de las viviendas que se presenta luego del traslado de los corrales dando paso a la construcción de nuevas viviendas formando fachadas continuas. Encontramos dos tipologías, aquellas que presentan muros de adobe con remate de tímpano con rebaje, zócalos de piedras y dinteles a la vista (figura 82). También las viviendas de muros de adobe con un remate en tímpano, no presenta zócalo ni dinteles a la vista (figura 83).

**Fig. 82**  
Caso N°45 vivienda modificada e intervenida.  
Fuente: *Elaboración propia,* 2022.

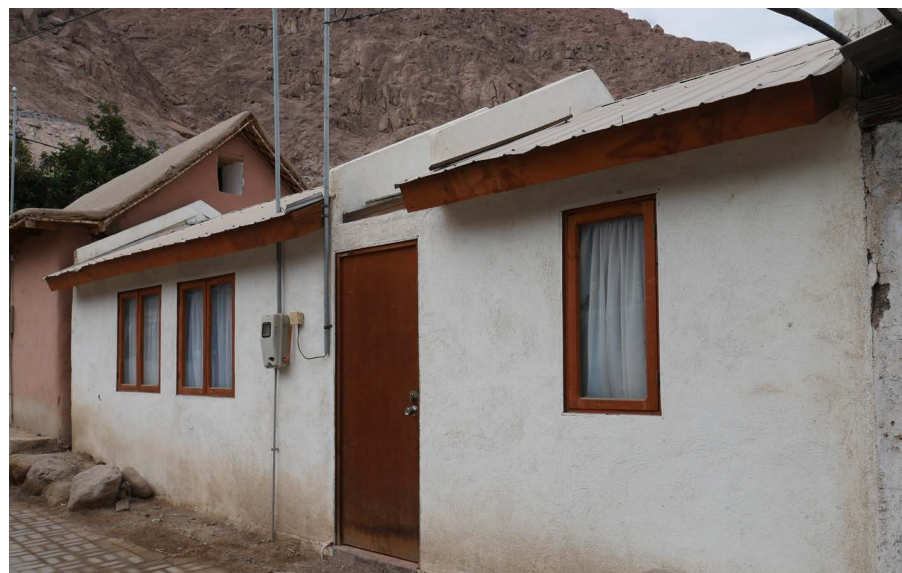
**Fig. 83**  
Caso N° 12 vivienda modifica-  
da e intervenida.  
*Fuente: Elaboración propia,*  
2022.

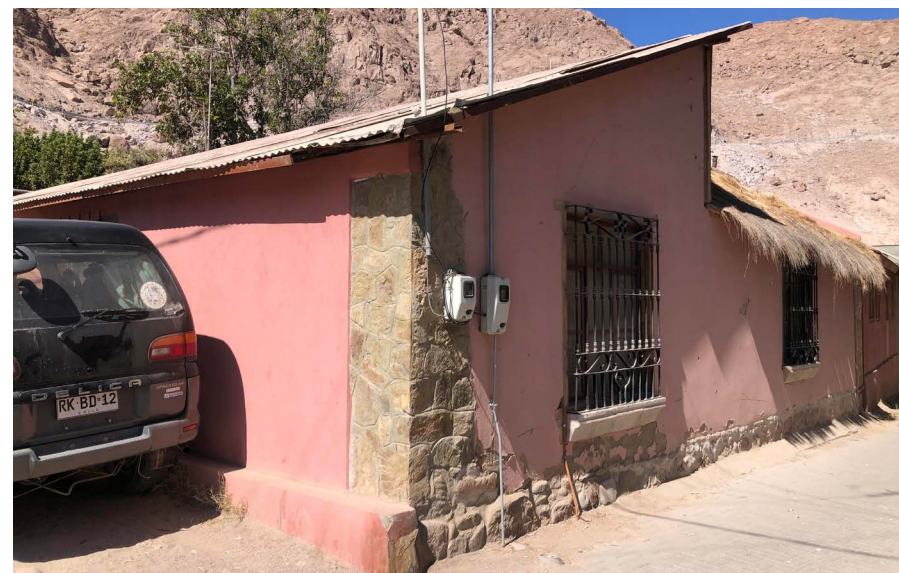
**Fig. 85**  
Caso N° 23 vivienda que pre-  
senta dos etapas tecnológicas,  
empleando técnicas tradicio-  
nales, modificaciones contem-  
poráneas e intervenciones de  
restauración.  
*Fuente: Elaboración propia,*  
2022.

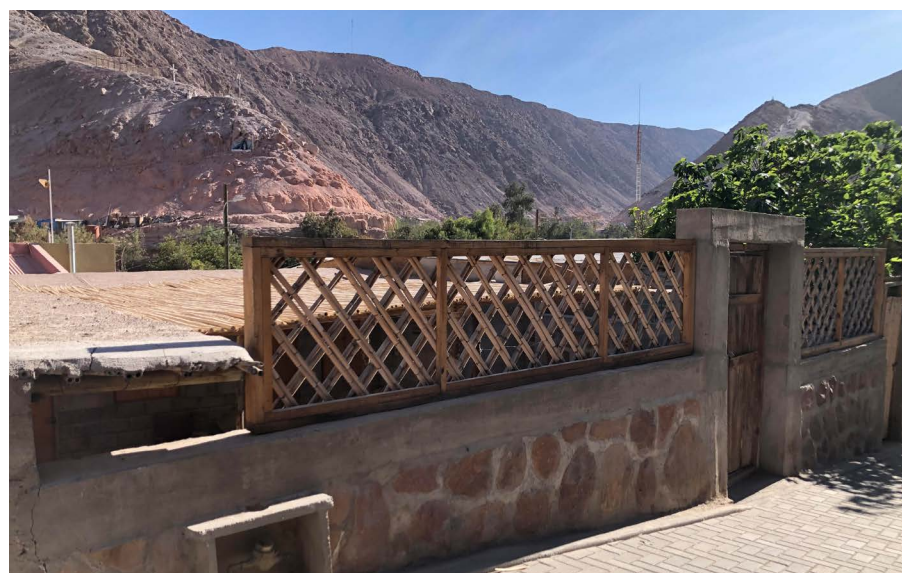
**F) Etapa contemporánea (1990 a la actualidad):** Luego, se reconoce una etapa tecnológica contemporánea que en algunos casos es evidente, pero otros intentan dialogar con la apariencia tradicional del pueblo. Se reconocen sistemas constructivos de madera, albañilerías tanto de cemento como de ladrillo y estructuras de metal o Metalcon y en el caso de la cubierta con planchas de zinc. En algunos casos de viviendas nuevas se mantienen prácticas con elementos tradicionales como la piedra en los sobrecimientos, el uso de la caña en distintas partes de la vivienda ya sea, para el cierre perimetral o la cubierta y solo un caso incorpora la techumbre tradicional (figura 84).

**Fig. 84**  
Caso N° 34 Vivienda nueva de  
muros de albañilería de blo-  
ques de cemento que incorpo-  
ra la techumbre tradicional.  
*Fuente: Elaboración propia,*  
2022.
