Hotel Ferroviario de Coelemu

Propuesta para el desarrollo Turístico de los Ramales Ferroviarios

Dossier de Proyecto

Proyecto de Título

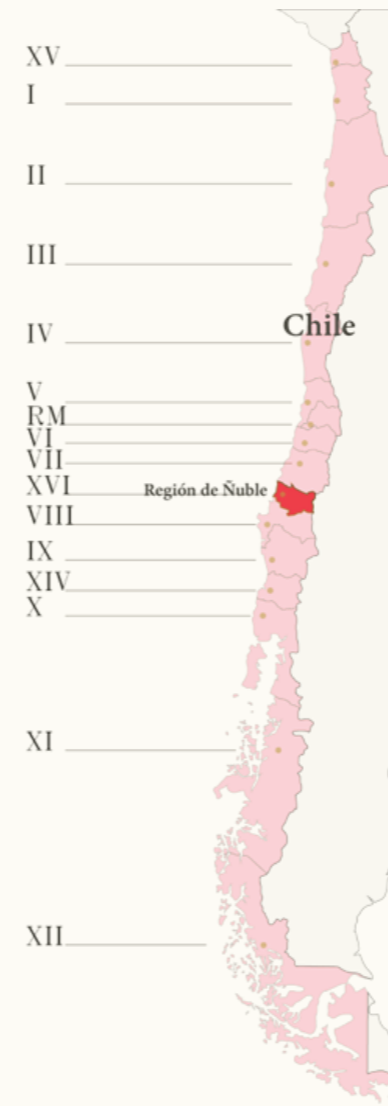
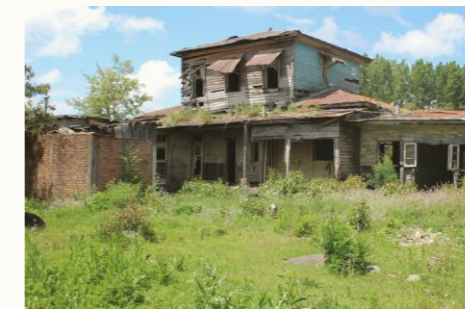
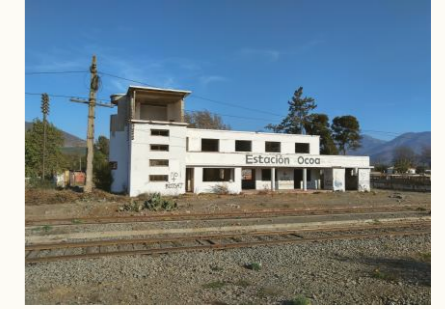
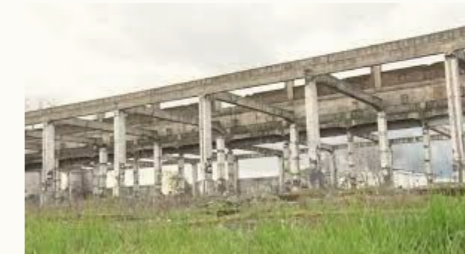
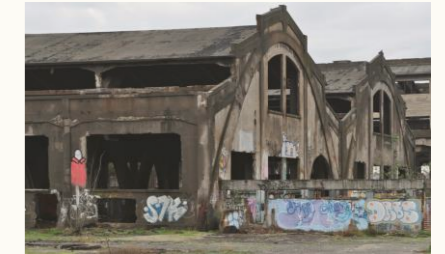
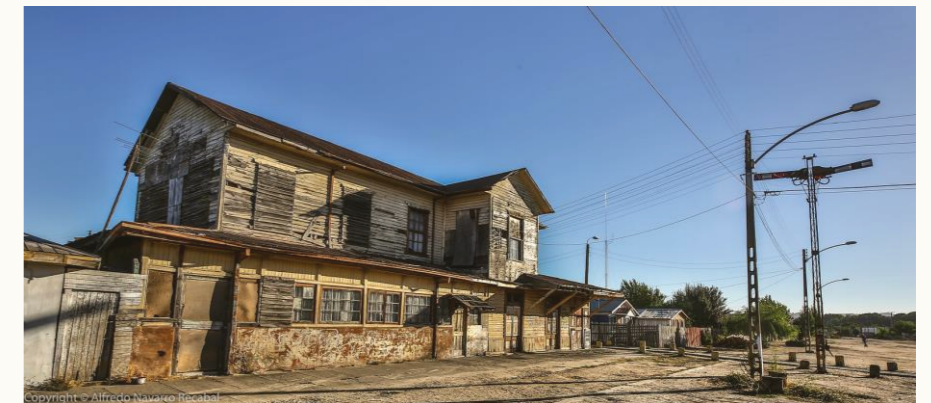
Imagen: Estación Talquipes, Estación Ocoa, Maestranza San Bernardo y Estación de Coelemu En su estado actual

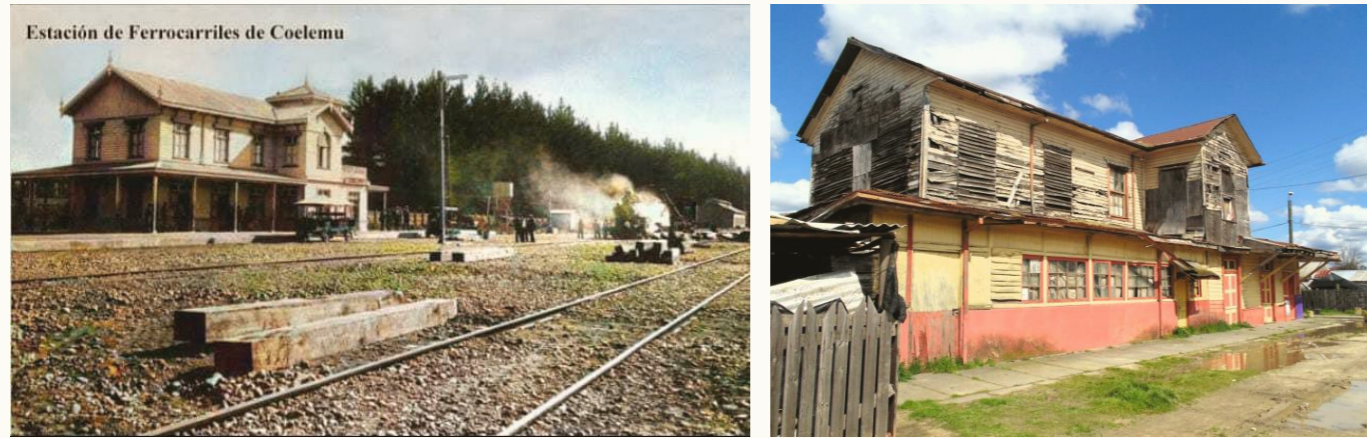
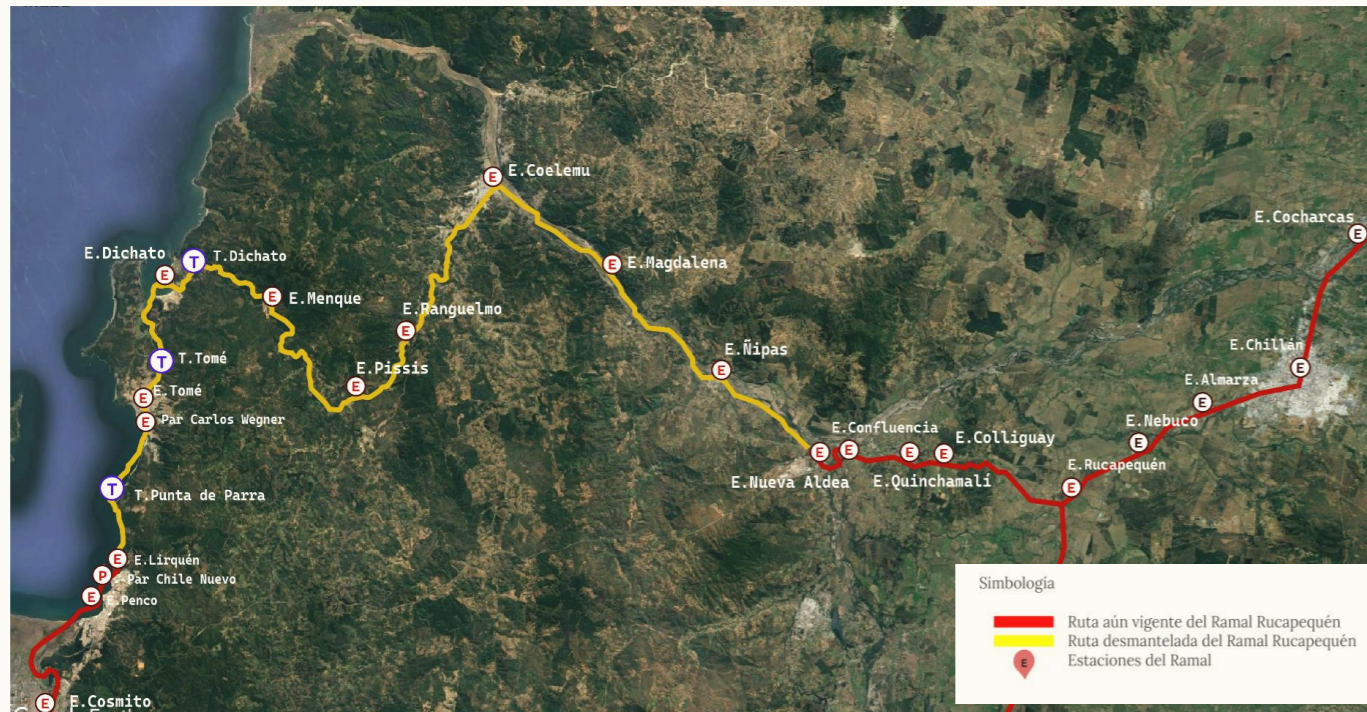
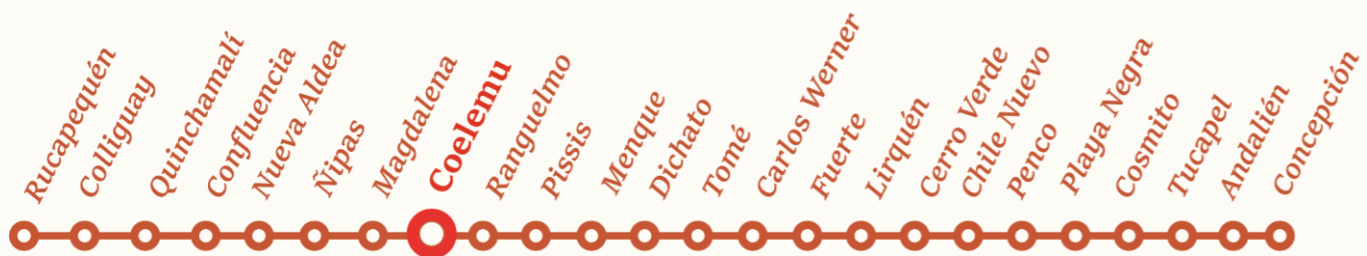
Imagen: Estación de Ferrocarriles de Coelemu, y mapa del recorrido del Ramal Ferroviario Rucapequén.

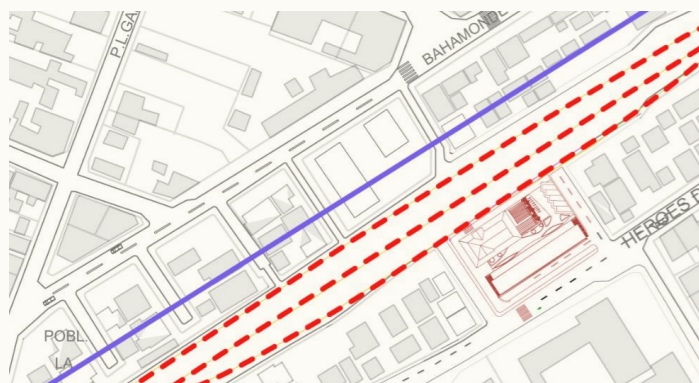
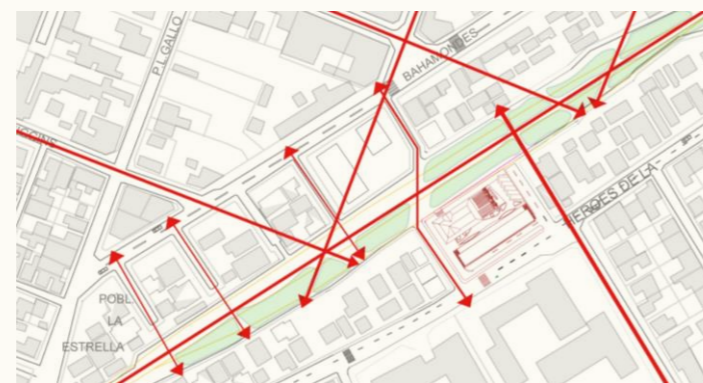
ESTRATEGIAS DE DISEÑO URBANO

Utilización de la Explanada que se encuentra en la Estación, con el fin de diseñar un espacio que permita conectar los sectores oriente y poniente de la comuna

Utilización del trazado vial preexistente en el contexto territorial que se conecta con la explanada y la estación, con la finalidad de crear diferentes conexiones a lo largo de la explanada

Creación de áreas verdes en la explanada, con la finalidad de poder conectar el área verde de la plaza de armas de Coelemu con el parque propuesto

Se propone como lineamiento a futuro, la utilización de la antigua bodega de Ferrocarriles para convertirla en equipamiento

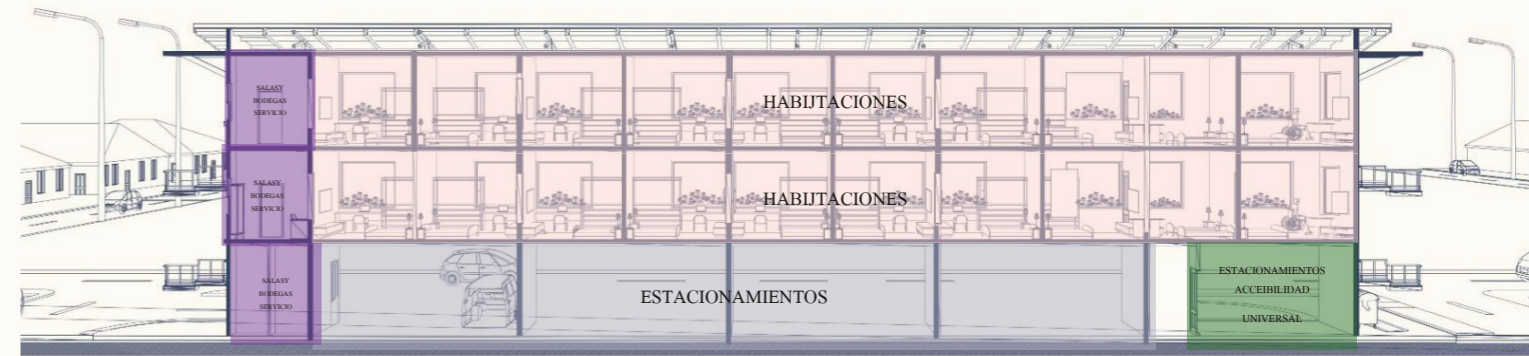
Imagen: Esquemas en corte de la distribución programática del proyecto

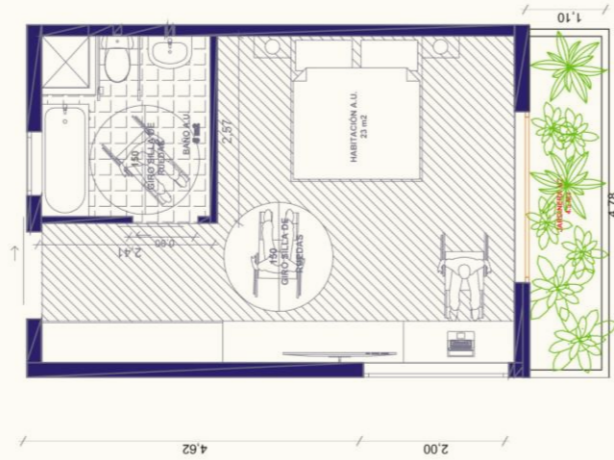
1.-Habitación con accesibilidad Universal (2)

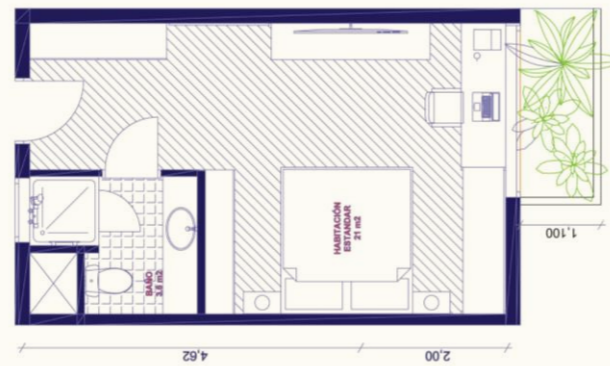
2.-Habitación Estándar (2 personas) (14)

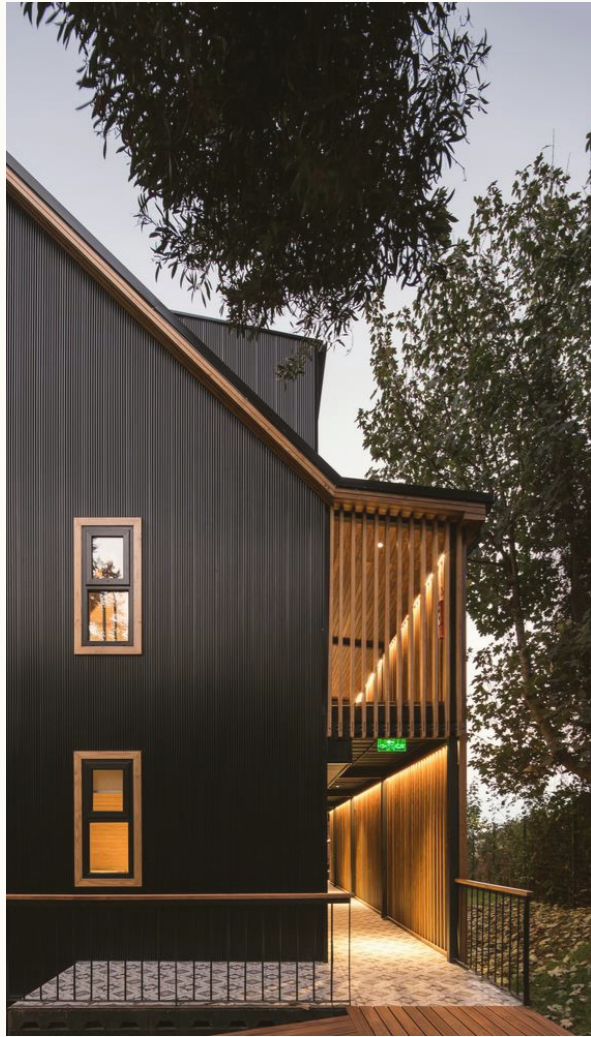
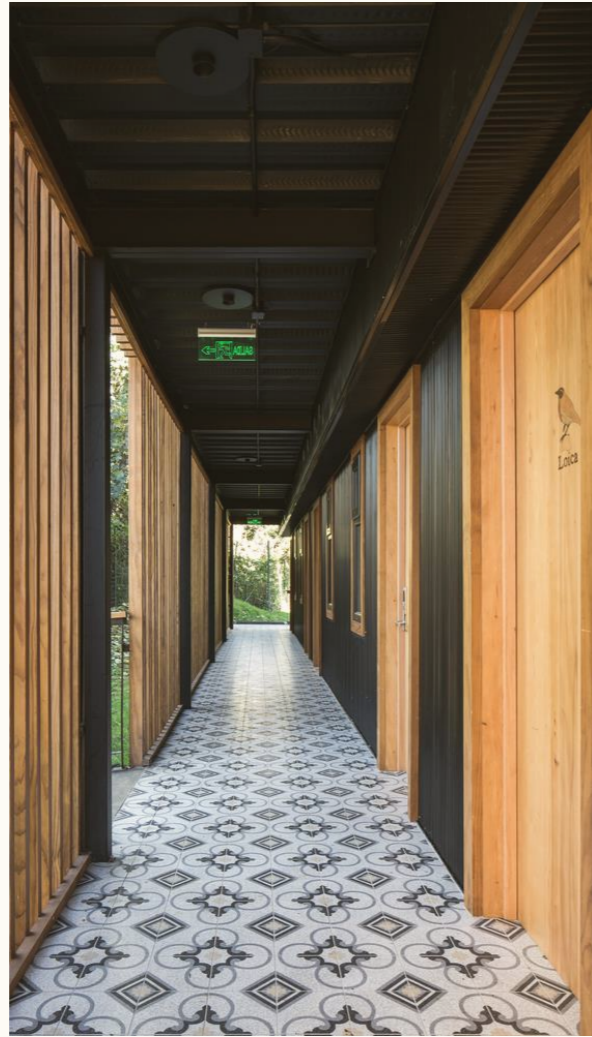
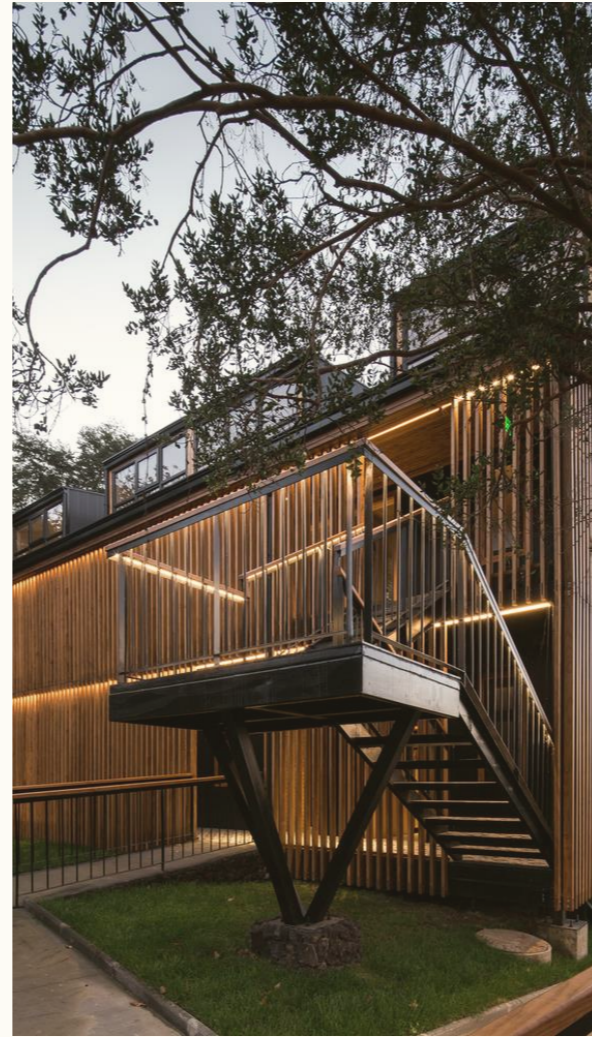
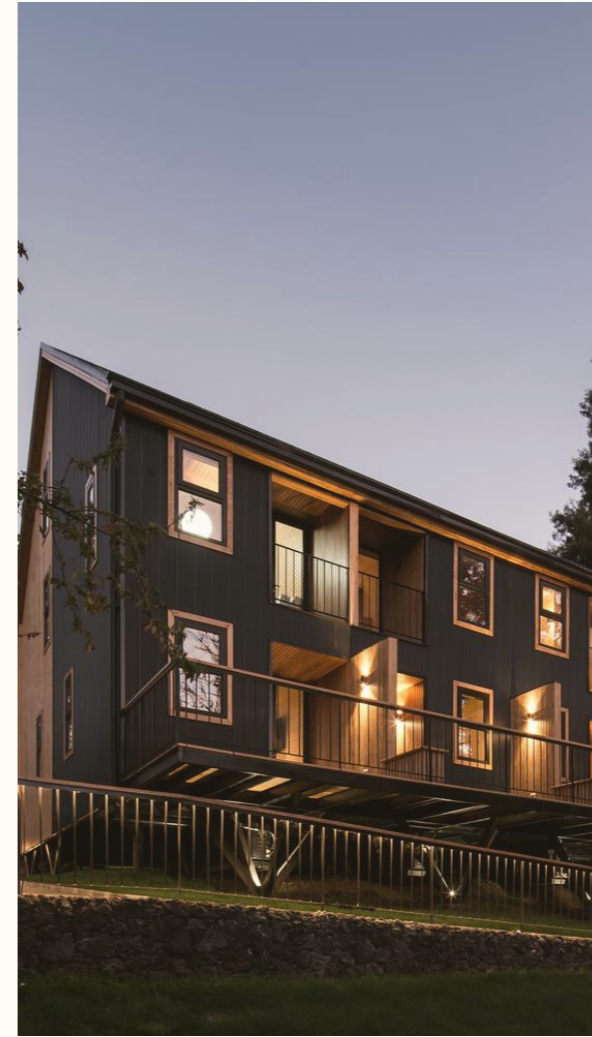
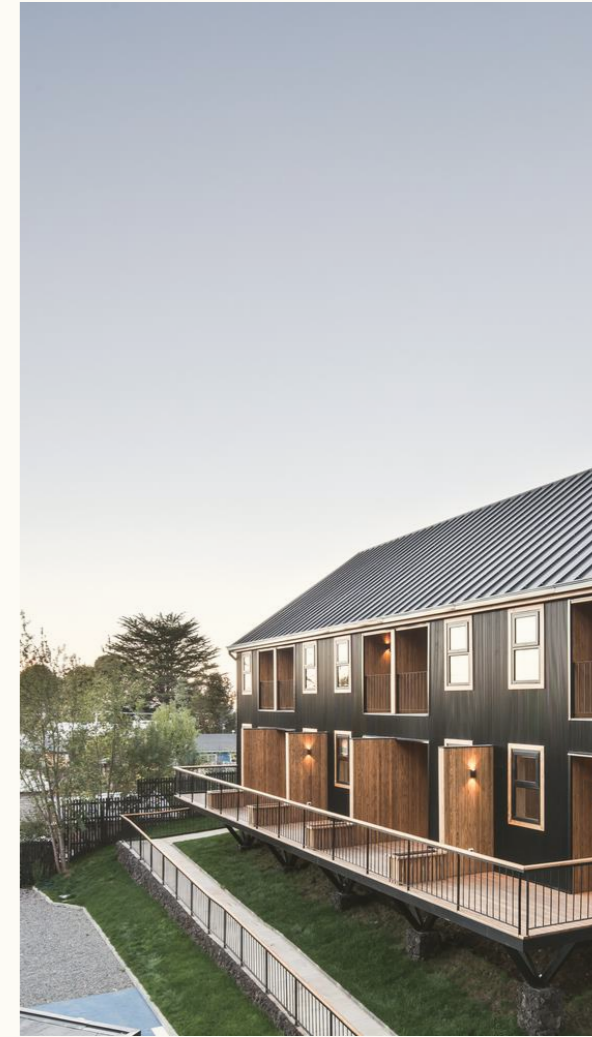
Anoka Apart- Hotel, Frutillar, Chile

El inmueble reinterpreta la Tipología patrimonial “Simple con Mirador” de una morfología regular, con cubierta simple con balcones y vanos pequeños.

También como materialidad, utilizan materiales preominantes en las edificaciones de la zona típica en la que se encuentra: interior de madera y exterior de acero. Circulaciones y balcones que entregan una expresión contemporánea en el uso de los materiales

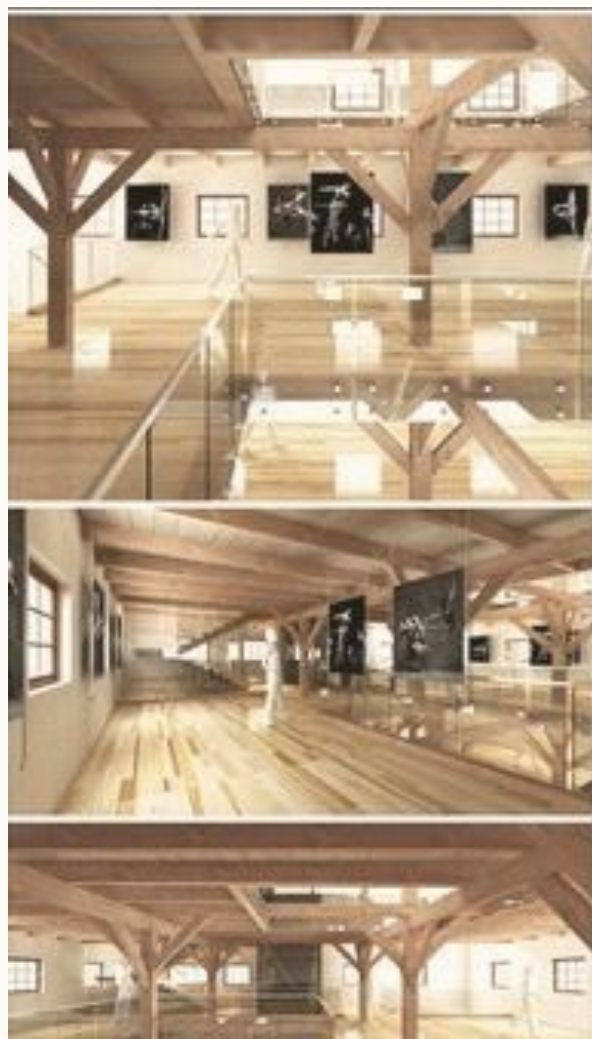
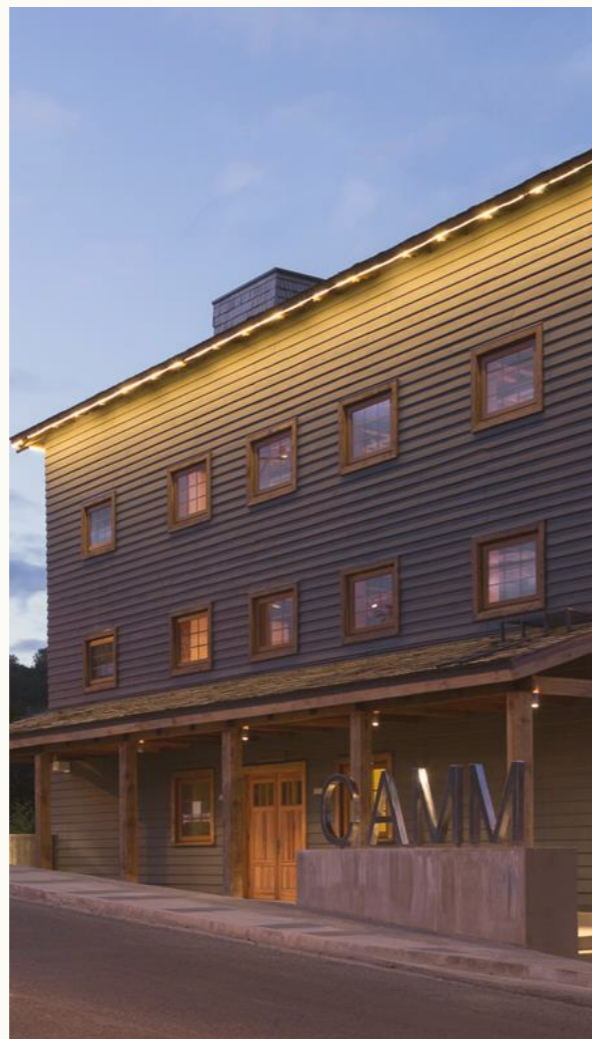
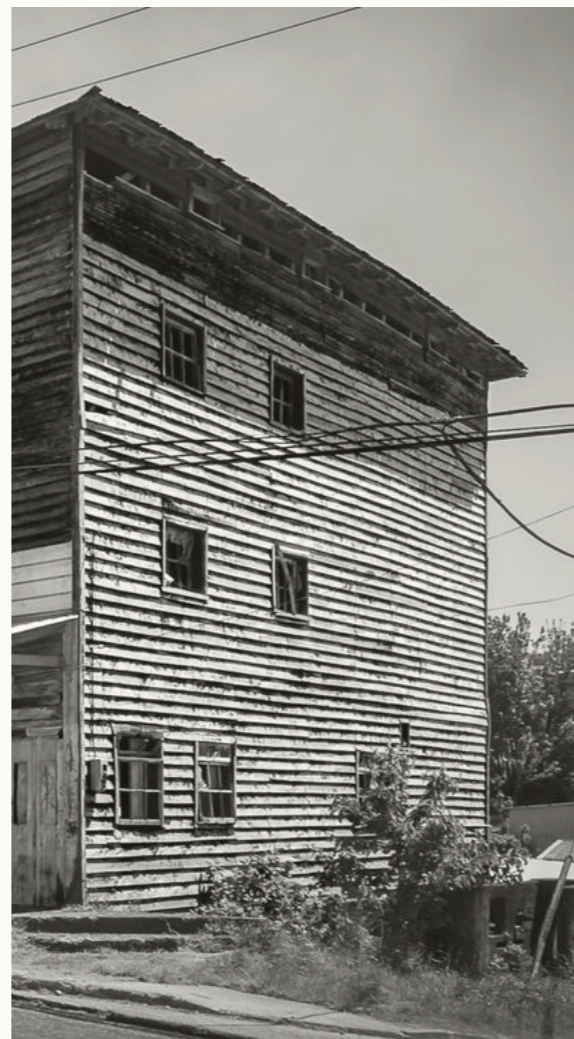
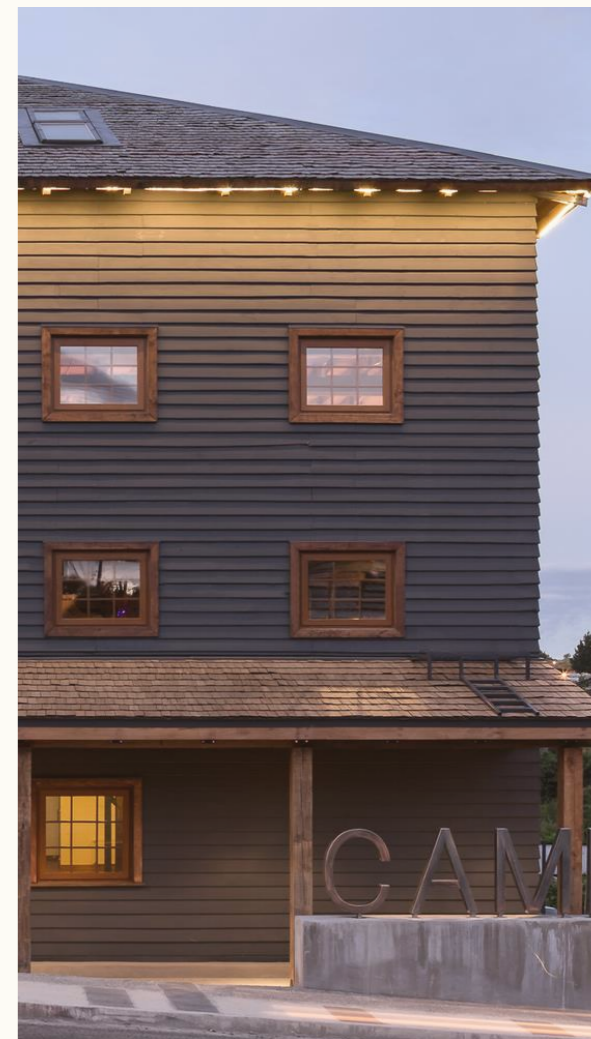
Proyecto de Restauración Molino Machmar, Centro Cultural.

El inmueble se ubica en Puerto Varas y es testigo vivo y auténtico del proceso de colonización alemana en el borde del lago Llanquihue. El edificio fue construido durante la primera mitad del siglo XX y da cuenta del desarrollo cultural y social de la zona en la que se emplaza, reconociendo el desarrollo agrícola e industrial asociado.

La premisa original del proyecto de restauración en este caso es mantener su morfología original, rescatando su imagen exterior y poniendo en valor su morfología y materialidad original. Además de ejecutar construcciones complementarias que estarán subordinadas a la arquitectura del inmueble original, utilizando un lenguaje distinto al original y neutro.

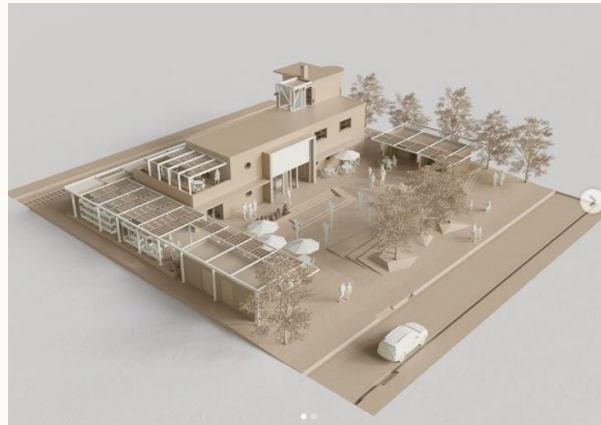
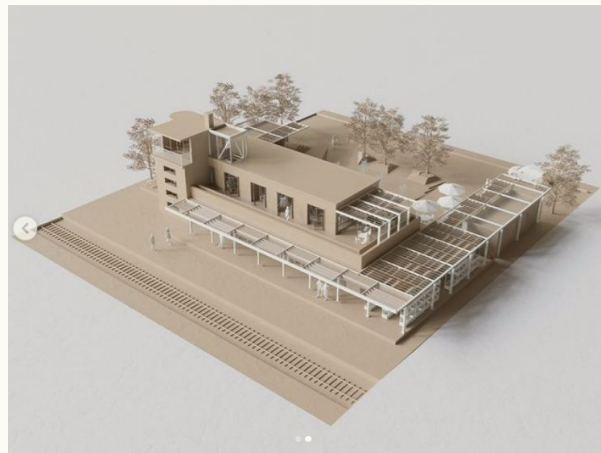
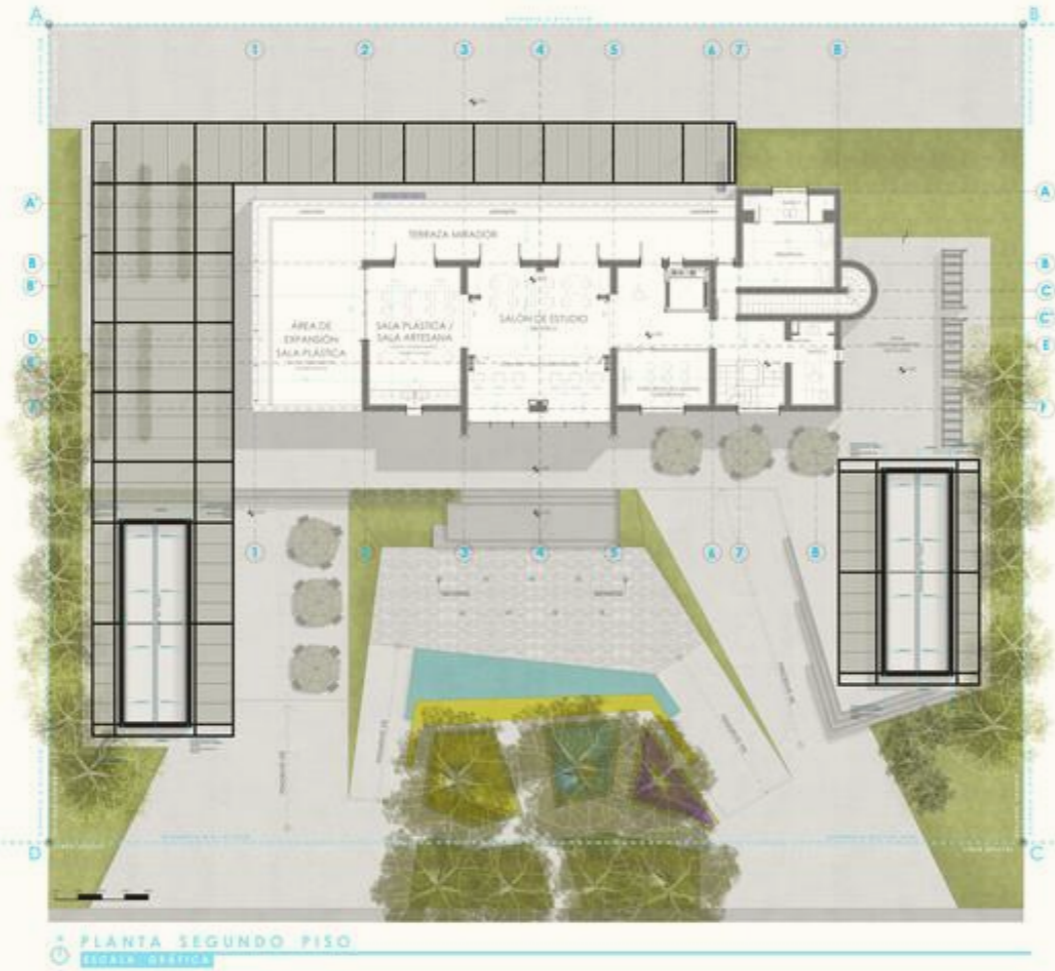
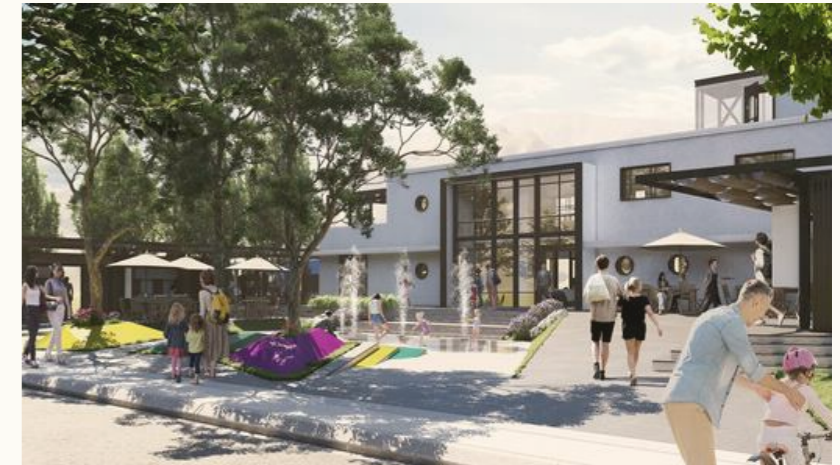
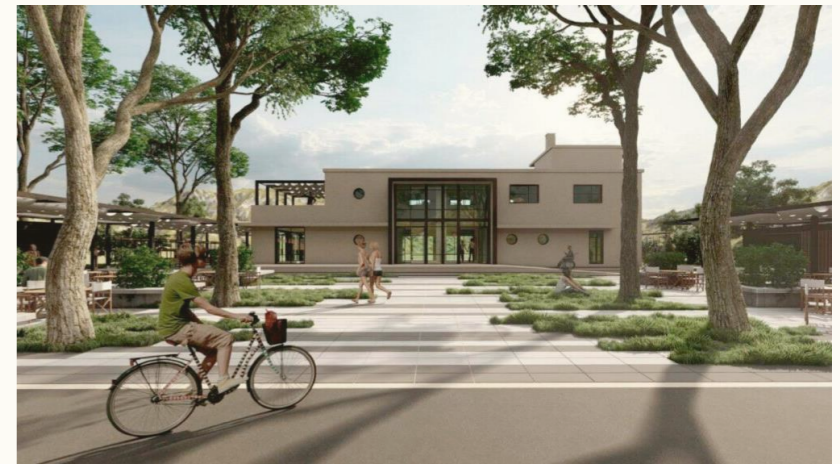
Proyecto concurso Trenzado 2020 "Estación Ocoa, Región de Valparaíso. Proyecto ganador concurso "Ideas para la Rehabilitación de Estaciones Ferroviarias"

Proyecto con el objetivo de recuperar la importancia para fomentar el turismo, además de generar espacios para poder ser utilizado como centro cívico.

-Integración de programas de uso colectivo

. Poner al edificio como foco en toda su calidad arquitectónica

-Fomento al turismo

-Incorporación de programas en la zona perimetra (corredores) como: locales de feria, zonas de exposiciones, salas multiuso, entre otros.

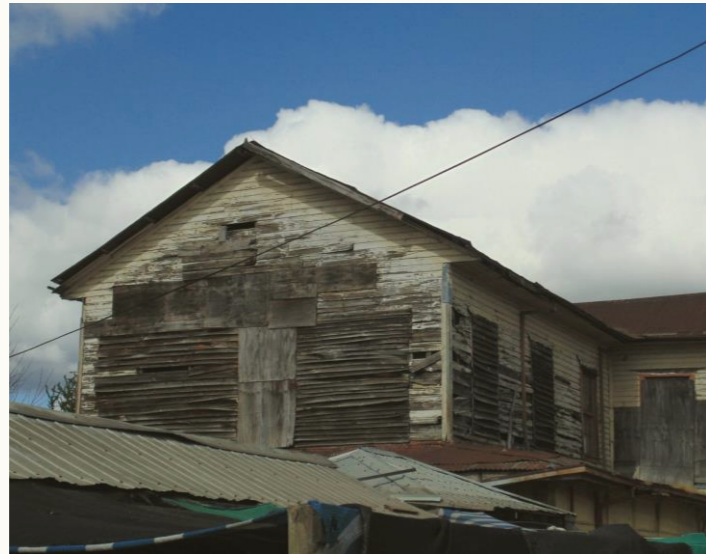
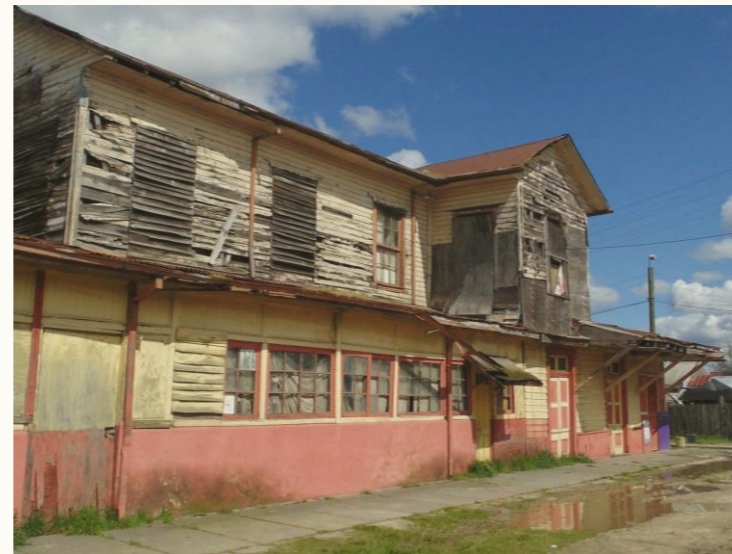
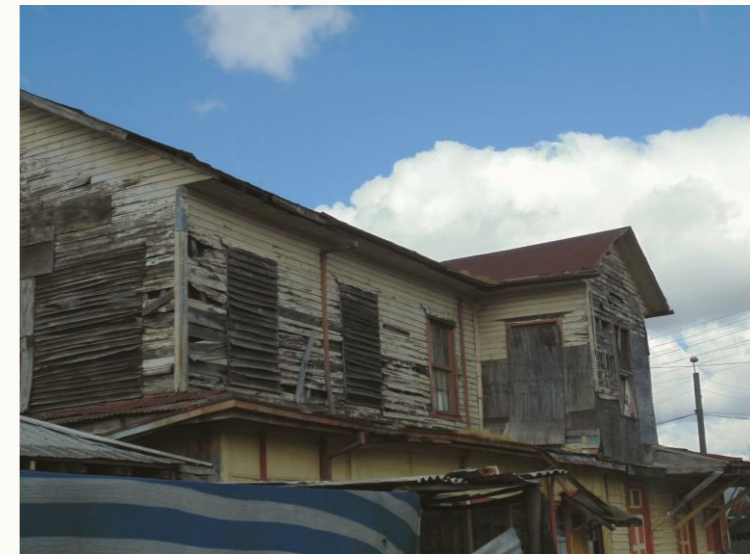
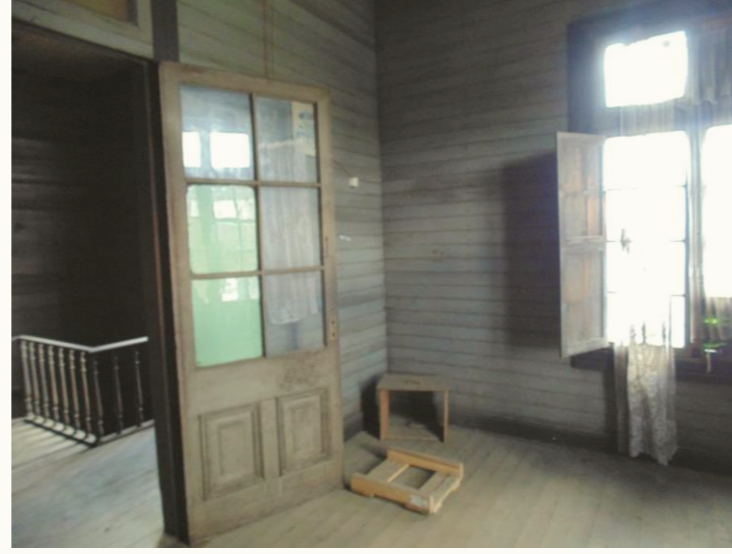
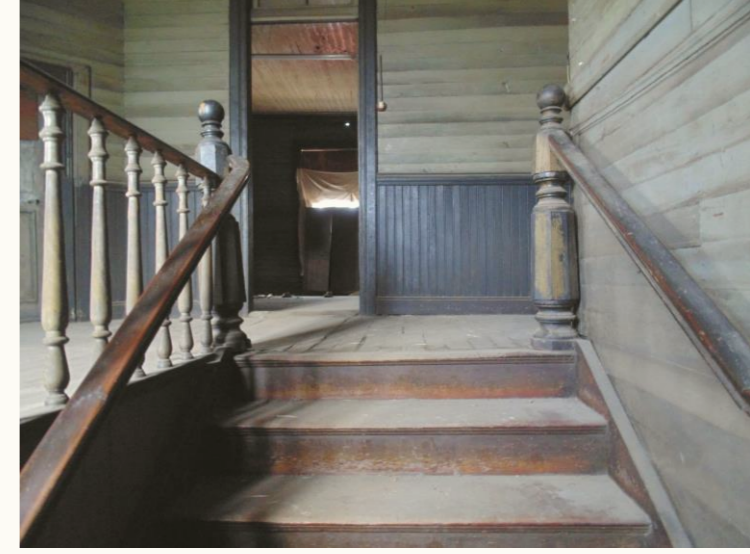
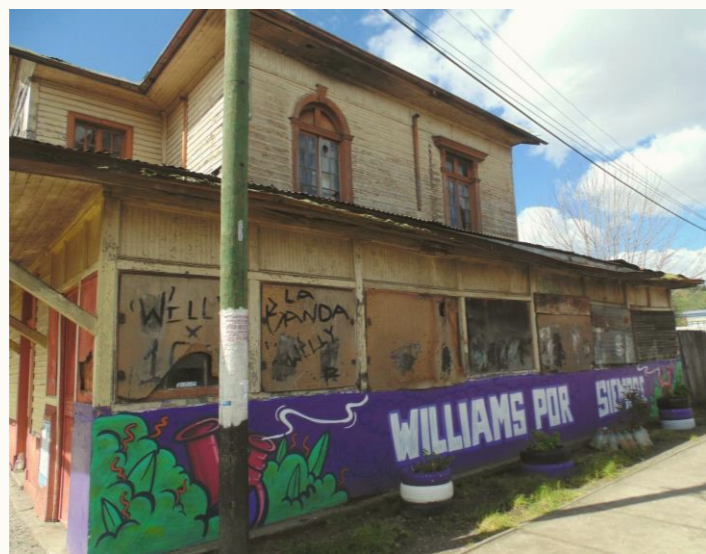
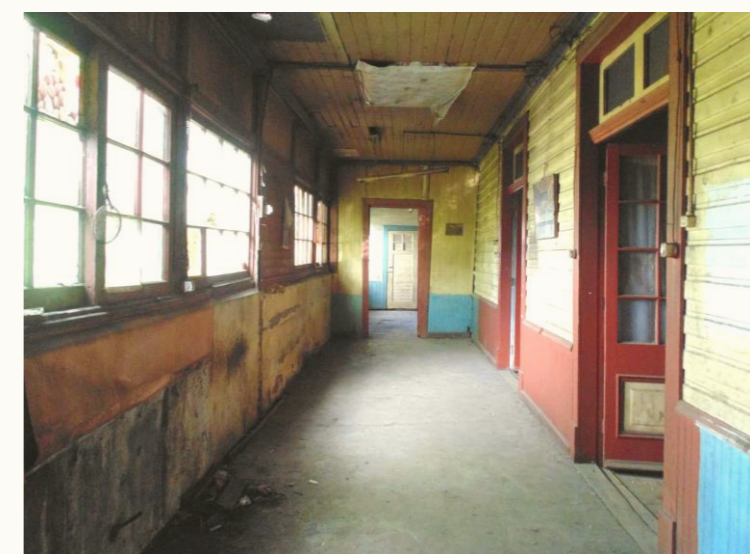
REGISTRO FOTOGRÁFICO DEL INMUEBLE ACTUAL

Imagen: Fotografías elaboradas en Terreno. Elab Propia
