# INFLUENCIA DE LOS SISMOS EN LA CONFORMACIÓN DE LA ARQUITECTURA RESIDENCIAL DE SANTIAGO:

ANÁLISIS DE LA TIPOLOGÍA CITÉ COMO ANTESALA DE LA PRIMERA  
ORDENANZA DE CONSTRUCCIONES Y URBANIZACIÓN.

TESIS PARA OPTAR AL TÍTULO DE ARQUITECTO

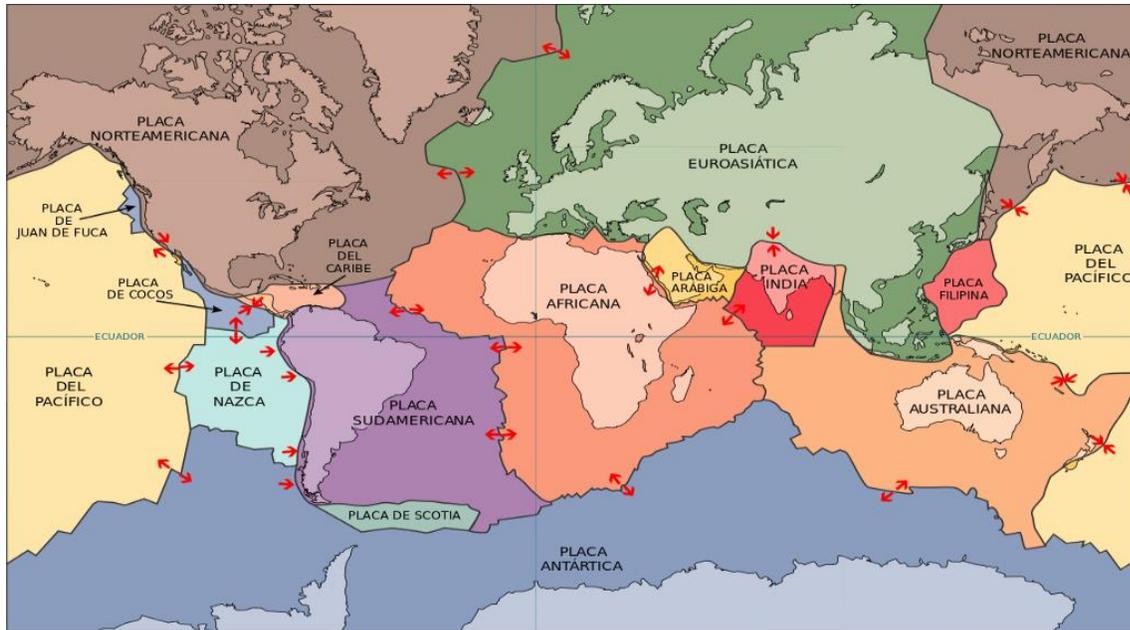
Figura 1: Las placas tectónicas de la tierra.

La mayoría de los sismos o movimientos telúricos de gran magnitud se producen principalmente por el choque, roce o subducción entre las placas que conforman la superficie de la Tierra (Fig.1), las cuales se encuentran en continuo desplazamiento, a una velocidad promedio de 2,5 cm/año (Zúñiga, 2011). Debido a que la superficie de la Tierra es finita, las placas colisionan unas con otras y al realizar estos desplazamientos, provocan deformaciones en la corteza y litosfera de la Tierra, lo que da paso a la formación de grandes cadenas montañosas y grandes sistemas de fallas asociadas con éstas. La fricción, producto del movimiento, es la responsable de la mayoría de los terremotos, además de fenómenos como la creación de volcanes y fosas oceánicas.

Actualmente existen 58 placas tectónicas en la superficie de la tierra con límites más o menos definidos que se dividen en 15 placas mayores (o principales) y 43 placas menores (o secundarias). En figura 1 se muestran aquellas denominadas como mayores.

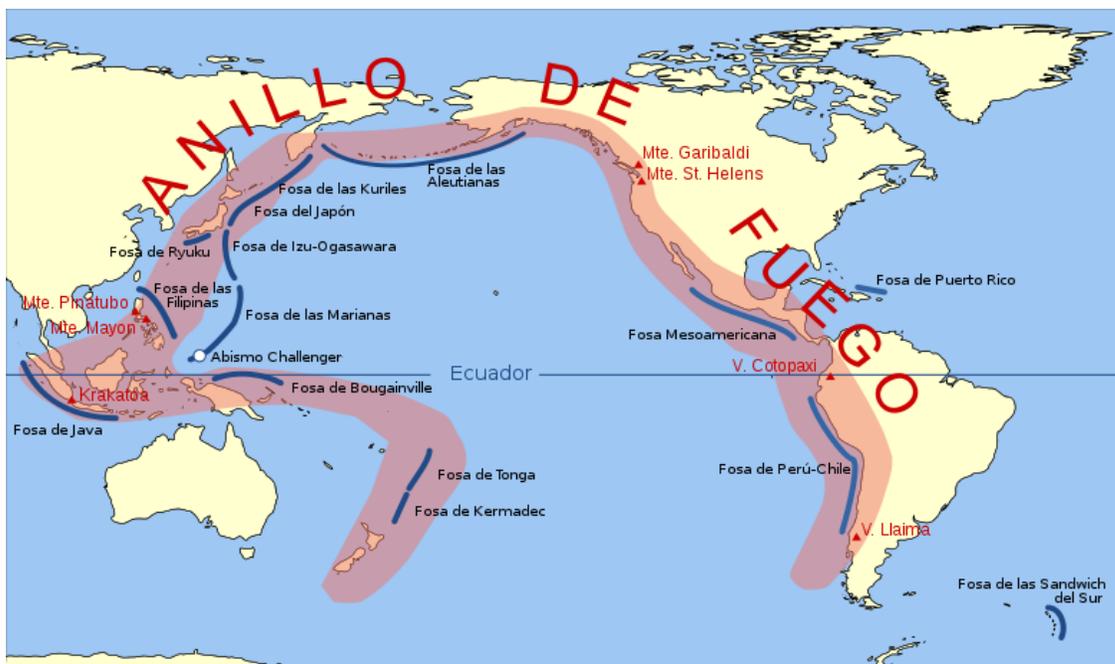
Figura 2: Cinturón de Fuego del Pacífico  
Fuente: United States Geological Survey (USGS)

Debido a que en el lecho del Océano Pacífico -que reposa sobre diversas placas tectónicas en permanente fricción-, se acumulan enormes tensiones, se concentra allí una fuerte actividad sísmica y volcánica, razón por la cual esta zona es llamada como el Cinturón de Fuego del Pacífico o Cinturón Circumpacífico, en la cual se concentran algunas de las zonas de subducción más importantes del mundo (Zúñiga, 2011). El Cinturón de Fuego se extiende sobre 40.000 km y presenta la forma de una herradura (Fig. 2). Tiene 452 volcanes y concentra más del 75 % de los volcanes activos e inactivos del mundo. Alrededor del 90 % de todos los terremotos y el 80 % de los terremotos más grandes del mundo se producen a lo largo del Cinturón de Fuego.

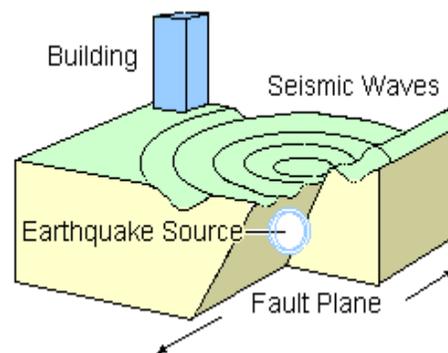
Figura 3: Fuente del sismo debido a una falla de plano. Representación de las ondas sísmicas.

Después de su generación, las ondas sísmicas que llegan hasta la superficie de la tierra se propagan dependiendo de la naturaleza de su origen. (Fig. 3)

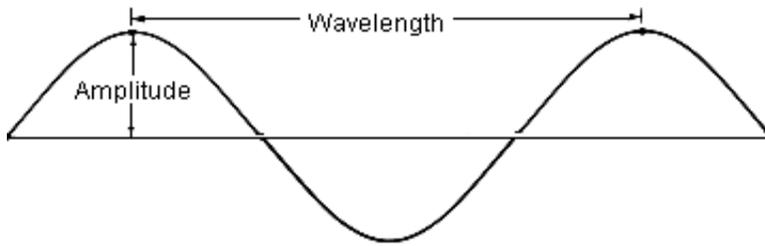
Figura 4: Largo de onda y amplitud.

En un terremoto, al observar las características del movimiento del suelo, lo que más afecta a un edificio es la duración, amplitud (Fig 4) (de desplazamiento, velocidad y aceleración) y frecuencia del movimiento del suelo.

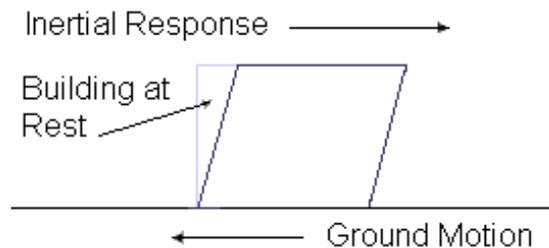
Figura 6: Esquema que muestra la inercia ante el movimiento del suelo.

Es importante mencionar que  $F$  también se describe lo que conocemos como inercia, es decir, es la fuerza creada por la tendencia del edificio a permanecer en reposo y en su posición inicial (Fig.6). Esto es, en acuerdo con otra importante ley física conocida como el Principio D'Alembert, que establece que una masa actúa sobre una aceleración y tiende a oponerse a la aceleración en la dirección opuesta y en proporción a la magnitud de la aceleración.

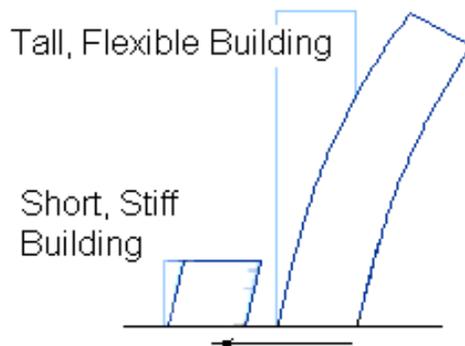
Figura 7: Esquema que muestra la comparación entre un edificio de gran altura y flexible, el cual tiene un periodo mayor, versus un edificio de baja altura con un periodo mucho menor.

Como se muestra en la figura 7, mientras más alto sea un edificio, el periodo tiende a ser más largo. Pero la altura del edificio también está relacionada con otra característica estructural importante: la flexibilidad. Los edificios más altos tienden a ser más flexibles que los edificios más bajos.

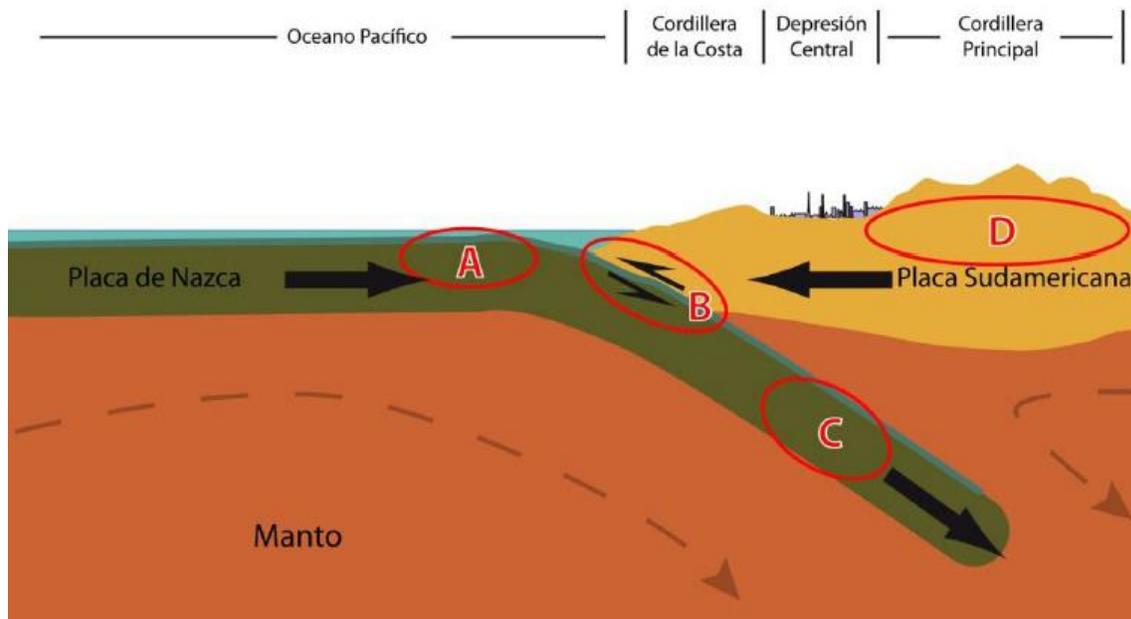
Figura 9: Imagen muestra los lugares específicos donde se producen los diferentes tipos de sismos en un perfil esquemático de nuestro país.

- a) Sismos *Outer-rise*, que se producen por los esfuerzos extensivos debido a la flexión de la placa de Nazca antes de la zona de contacto. Prácticamente no son sensibles, ni causan efectos significativos en áreas pobladas.(Fig.9.)

- b) Sismos asociados al contacto interplaca, como los ocurridos en Valdivia en 1960, Antofagasta en 1995, Valparaíso en 1985, Antofagasta en 1995 y Constitución-Concepción en el 2010. Estos son producto de la liberación de energía a partir de la zona de contacto entre la placa Sudamérica y la placa de Nazca, acumulada por la convergencia de placas (Fig.9).

- c) Sismos intraplaca de profundidad intermedia, como los sismos de Punitaqui en 1997, Copiapó en 2002, Calama en 1950, Tarapacá en 2005 y Chillán en 1939. Se producen por fractura de la placa de Nazca; la placa se quiebra por su propio peso o por roce con el manto viscoso (Fig.9).

- d) Sismos superficiales intraplaca, como los sismos de Las Melosas en 1958, Aroma en 2001 y Curicó en 2004. Son producto del esfuerzo intraplaca inducido por la subducción, que a la vez contribuye a la generación de relieve. En general, los sismos superficiales intraplaca se encuentran asociados a fallas superficiales (Fig.9.)

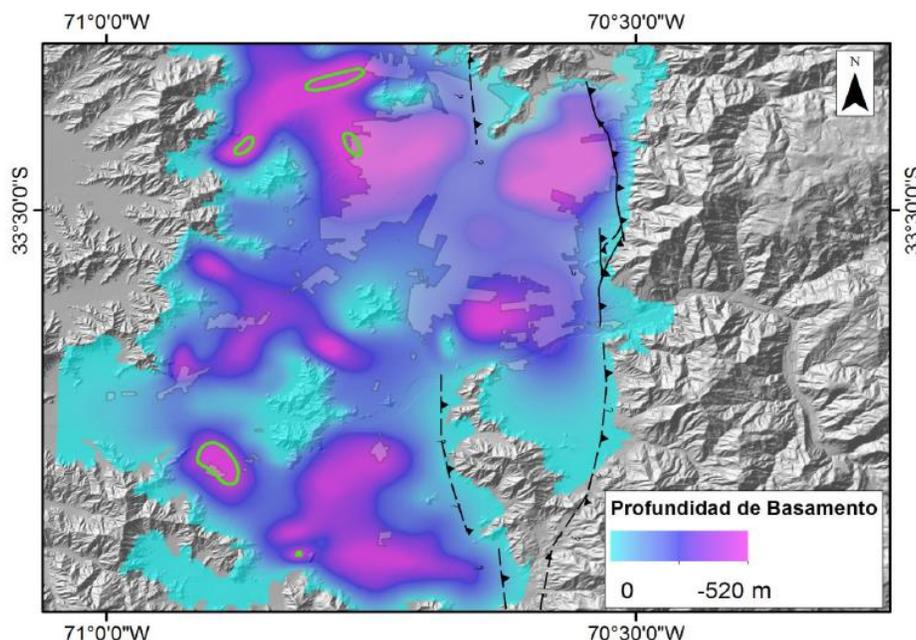
Figura 10: En la figura anterior se indican las profundidades que posee la cuenca de Santiago. El color celeste intenso indica una profundidad de 0 m, y nos muestra los sectores donde no existe relleno sedimentario. Esto corresponde a cerros islas y pie de monte andino. Por otra parte, el color magenta indica los sectores más rellenos, los cuales pueden llegar incluso a profundidades mayores que el nivel del mar; estas zonas están destacadas con líneas de color verde.

Como explica Rauld (2011), y en base a numerosas investigaciones, se llega a la conclusión de que la depresión central de la cuenca de Santiago se encuentra rellena hasta en 500 m de depósitos sedimentarios no consolidados, e incluso en algunos puntos, el sustrato (tierra sólida) lo podemos encontrar a metros bajo el nivel del mar; este relleno corresponde a depósitos fluvio-aluviales provenientes de la cordillera principal. Los sedimentos provenientes de la erosión que provoca el paso del agua, bajan a través de los ríos más importantes como el Maipo y el Mapocho, -y algunas quebradas- que mediante desbordes van depositando en forma gradual y de abanico los sedimentos en la cuenca (Fig. 10).

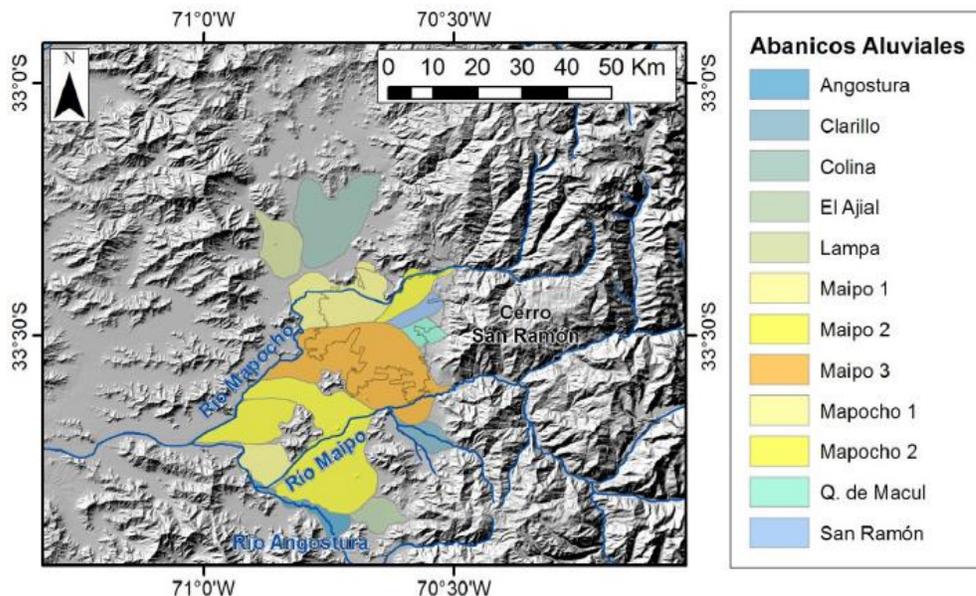
Figura 11: Se pueden apreciar

numerosos abanicos aluviales, que han contribuido al relleno de la cuenca central del valle de la Región Metropolitana. Aquí son de interés los abanicos aluviales del Río Mapocho y las quebradas de Macul y San Ramón, ya que son las que tienen incidencia directa en el relleno de la ciudad.

En la parte central de la cuenca es donde se han realizado la mayor cantidad de estudios que han permitido mejorar la comprensión de los sedimentos que la componen. Los depósitos de la parte central corresponden, en el occidente, a gravas provenientes del arrastre natural de ríos redondeadas con intercalación de depósitos aluviales, arenas y en menor medida depósitos finos asociados a eventos de flujos de barro. (Fig.11)

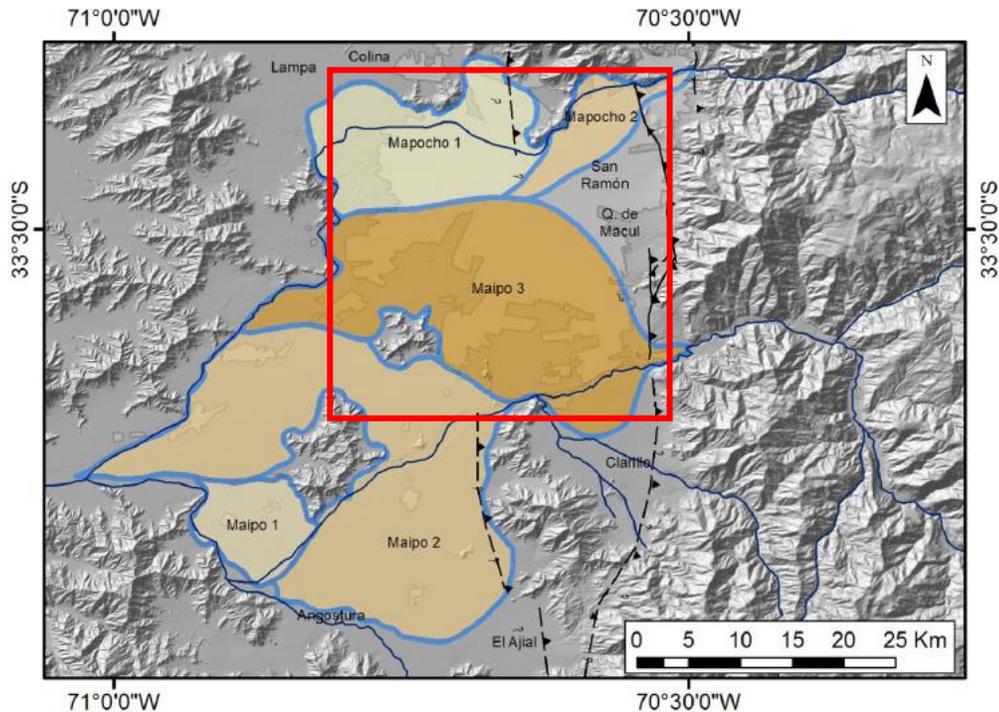
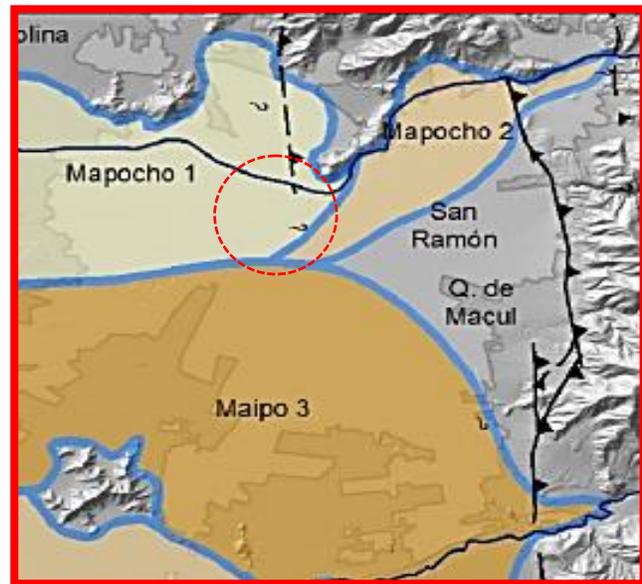
Figura 12 y 13: Zoom de imagen 12r que indica en un círculo de línea punteada el ápice de abanico aluvial Mapocho 1 en concordancia con la zona en que se fundó la ciudad de Santiago.

En el zoom o recuadro en rojo, podemos ver un área delimitada por un círculo segmentado, el cual marca la zona de fundación de la Ciudad de Santiago. Justo en este sector es donde se produce el primer abanico aluvial del Río Mapocho. A los pies del Cerro San Cristóbal, vemos el ápice el abanico, lo cual indica que es una zona con gran contenido de material grueso y de buena calidad, lo que constituye un suelo apto para las fundaciones de los edificios (no la óptima como sería la roca sólida, pero muy similar).

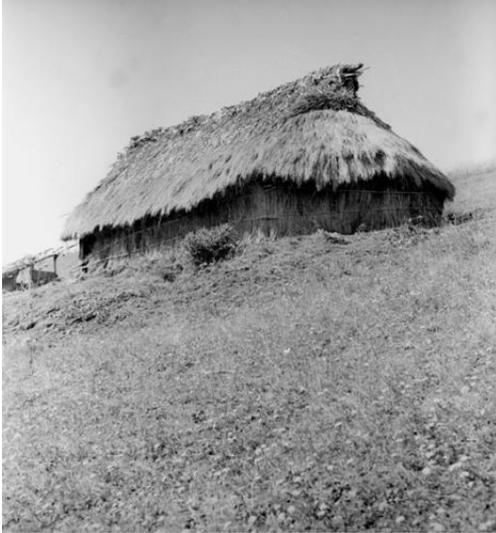
Figura 14: Ruca Picunche

De la primera vivienda que se tiene información en el territorio en estudio, es la vivienda *picunche* llamada *ruca*, viviendas construidas en base a un entramado de madera relleno con fibras vegetales y barro y con techo de totora (Fig. 14) que no poseían ventanas, podían ser redondas u ovaladas y alcanzaban un tamaño de hasta 30 m.

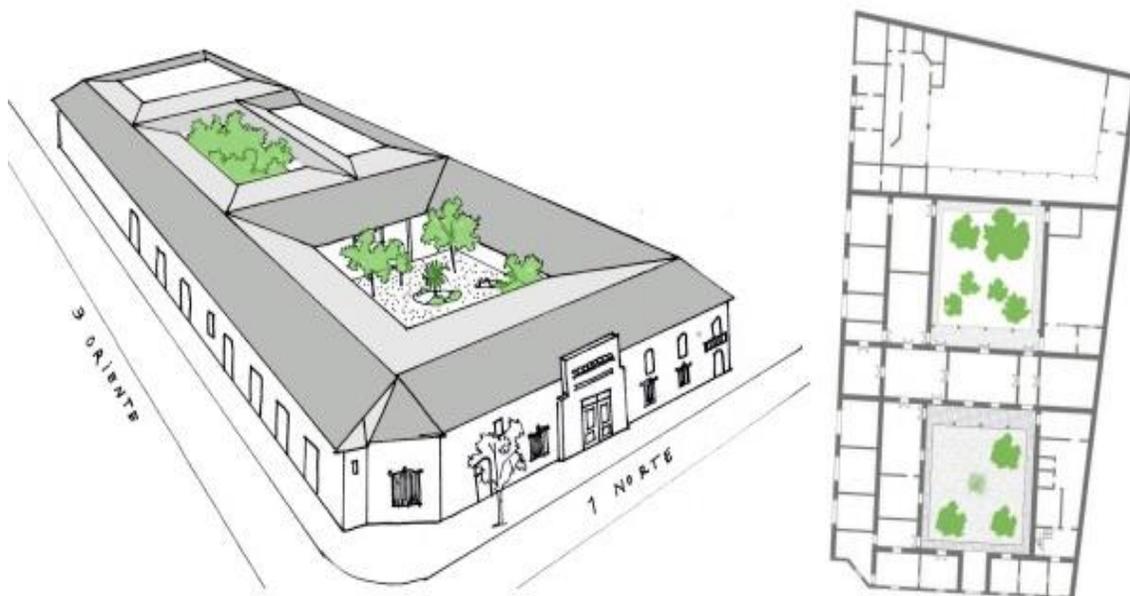
Figura 15: Esquema La Casa de los Cuadrados, Talca.

En la imagen, se pueden apreciar los 3 patios consecutivos típicos de la vivienda colonial chilena.

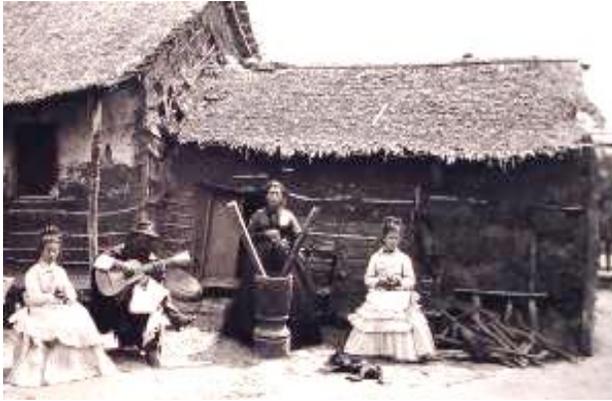
*Figura 16: Vivienda humilde chilena en época colonial. Método constructivo: Quincha.*

Por último, estaban las viviendas de los obreros en ranchos (Fig. 16), las cuales se construían con materiales rústicos, como barro, paja y madera. Usaban el sistema constructivo de la quincha, con armazones de madera, las cuales rellenaban con una mezcla de barro y paja. Las techumbres eran de paja. Es en esta vivienda donde permanece la herencia indígena.

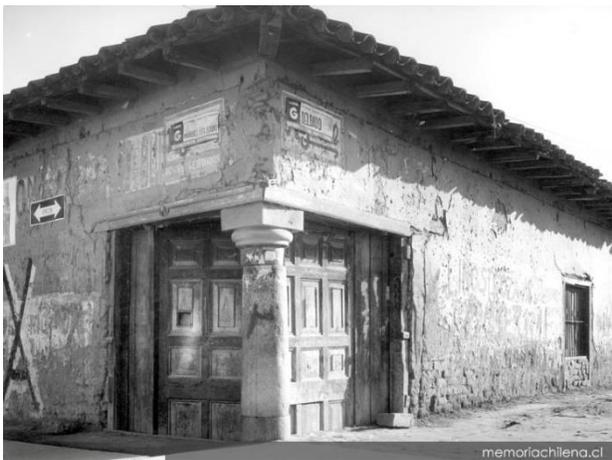
*Figura 17: Pilar de esquina, vivienda estilo colonial en San Felipe.*

Al comienzo las viviendas en general, se construían con adobe y techumbres de madera y coligue con cubierta de paja, para luego evolucionar a la teja de arcilla, al ver el peligro que significaba ante los incendios. Los pilares, vigas y dinteles eran en su mayoría de madera. Los menos, eran los pilares de piedra labrada (s.XVII), el cual generalmente se usaba en la esquina que daba hacia la calle (Fig 17), para así evitar daños que pudieran venir desde el exterior. Este método, desde el punto de vista estructural debilita fuertemente la construcción, ya que la trabazón que debe producirse entre los muros perpendiculares queda remitida a una mínima sección, la cual falla al momento de soportar cualquier esfuerzo de tipo horizontal.

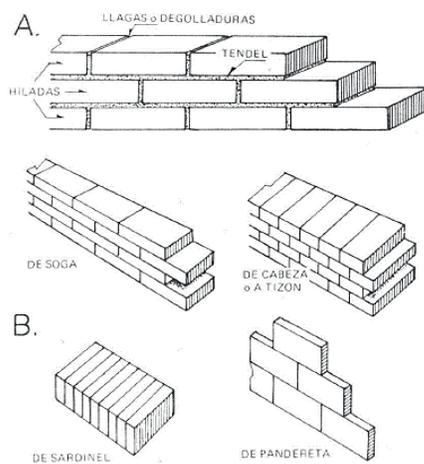
Figura 18: Formas de usar un ladrillo

Como se apreció en el capítulo anterior, la mayoría de los sistemas constructivos utilizados durante los siglos XVI y XX corresponden a la familia de las albañilerías, esto es, a sistemas conformados por diversas unidades (comúnmente llamados “mampuestos”) unidas con argamasa conformando una unidad (Fig.18), teniendo como principal característica su buena respuesta frente a los esfuerzos de compresión y en cambio una muy baja respuesta a los esfuerzos de tracción como aquellos ocasionados por un terremoto. Existen albañilerías de adobe, de ladrillo cerámico y de piedra, conociéndose en Chile esta última como “mampostería”.

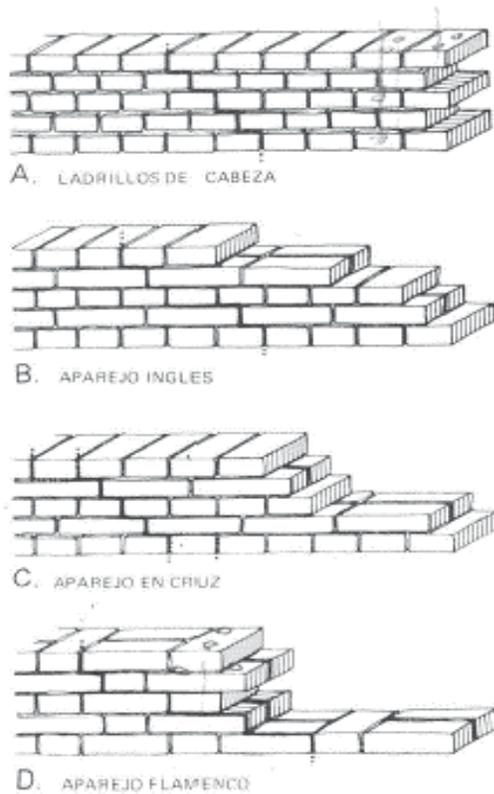
Figura 19: Tipos de aparejo de una asta  
Fuente: "Curso Elemental de Edificación" E. Guzmán 1979 – p.155.

En la imagen (Fig. 19) se pueden ver diversas formas de aparejo que existen. En este caso sólo se muestran aparejos de una "asta" (1 ladrillo de cabeza), este espesor puede ir desde "½ asta" a 2 o más "astas" subiendo de ½ unidad, lo que equivale a un ladrillo en soya.

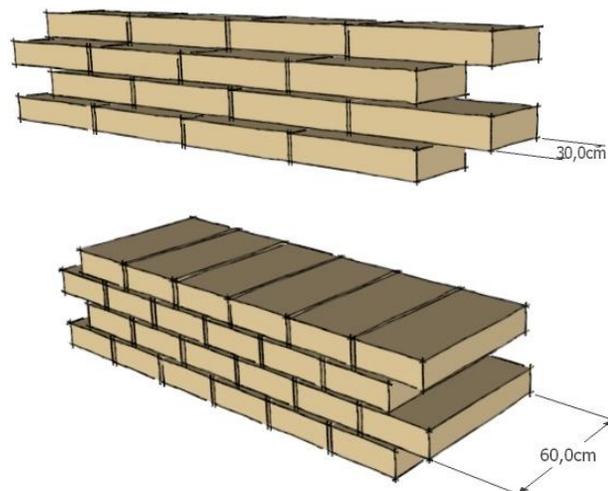
Figura 20: Esquema de muro construido con el adobe en *soga*, en el primer caso, lo que daba la posibilidad de alcanzar una altura de 3 metros de acuerdo al ancho que poseía. Mientras que en el segundo caso está usado de “*cabeza*” lo que permite construir hasta un altura de 6 m.

Los muros de adobes estaban determinados a cierta altura, ya que debían poseer una relación de 1/10 (no sobrepasar esa relación), por ejemplo, si se usaban de canto, la altura máxima debía ser de 3 m, mientras que de cabeza podía llegar hasta los 6 m (Fig. 20), esto según Valenzuela (1991) sin embargo en la actualidad la relación que se emplea es de 1/7 por lo que prácticamente no se utiliza el adobe de canto.

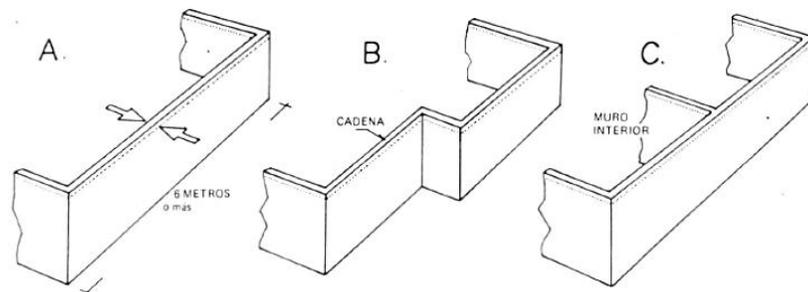
Figura 21: Formas de arriostrar un muro

Según Guzmán (1979), acerca del sistema constructivo adobe, no conviene tener muros de una gran longitud sin algún tipo de contrafuerte o algún elemento que ayude a arriostrar como se muestra en la imagen (Fig.21).

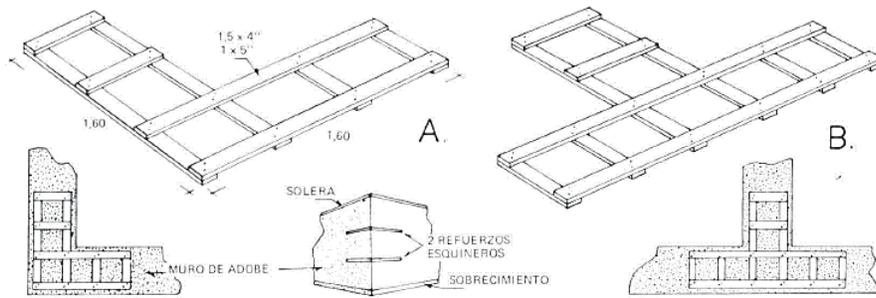
Figura 22: Soluciones de encuentro entre muros de adobe

También para ayudar en los encuentros de muros y asegurar una buena trabazón, se utilizan elementos de madera tipo escalerilla puestos entre las hiladas (Fig. 22). Estos elementos al tener una buena longitud se logran afirmar bien y aseguran un buen desempeño. Es posible ver estos

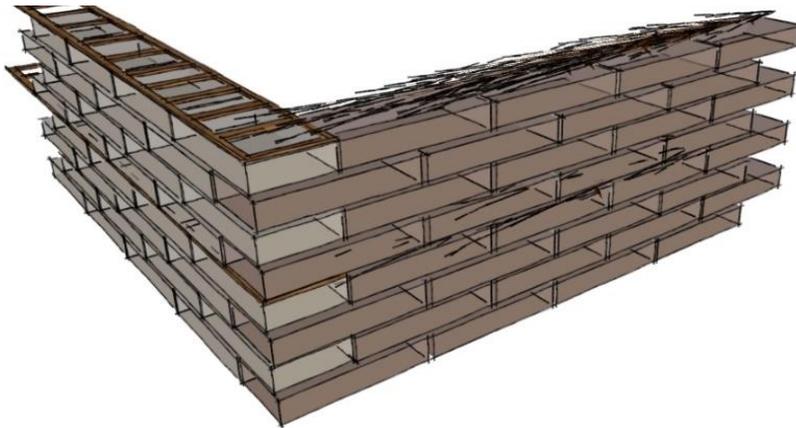
Figura 23: Esquema de muro trabado en la esquina, con escalerilla o ramas de espino cada 3 o 4 hiladas lo que entrega mayor rigidez al muro.

Según Valenzuela (1991) en algunos casos, dichas escalerillas eran reemplazadas simplemente por ramas de espino (Fig 23).

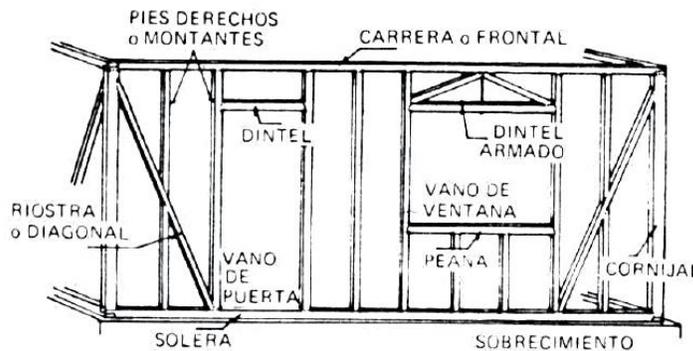
Figura 24: Tramo de entramado tradicional o tabique, mostrando los nombres de sus partes principales.

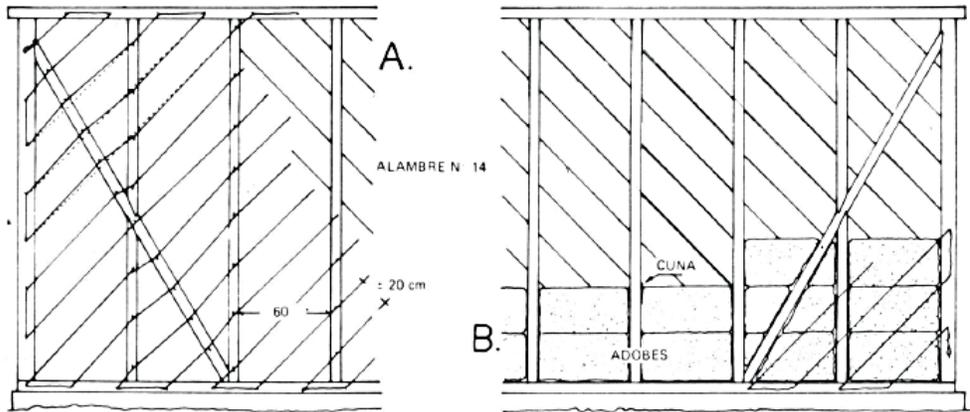
Figura 25: Tabique de madera relleno con adobes de canto. A. Los pies derechos deben dejar que entre ellos una cabida justa al adobe, que es sostenido por alambres

B. Los adobes se colocan en hiladas horizontales, sosteniendo a los que quedan sueltos, con pequeñas cuñas de madera. En cuanto se completa la colocación del adobe en un tramo, se procede a alambrear la otra cara en dirección opuesta y posteriormente aplicar el revoque que le dará la terminación.

Los Adobes se sostienen con alambres de acero colocados diagonalmente o una malla la cual aumenta la adherencia del revoque.

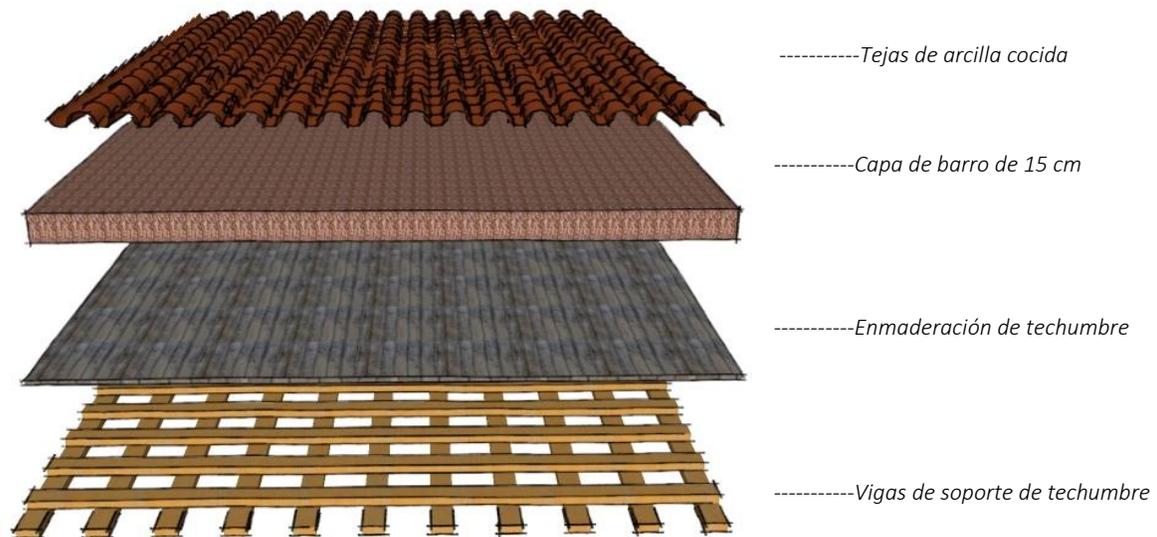
Figura 26: Esquema de techo que muestra capa a capa las partes que componen el conjunto de cubierta.

Sobre la estructura de techumbre se colocaba una tupida armazón de coligues, amarrados entre sí por fibras vegetales, o un entablado de madera en bruto. Éstos formaban un conjunto que producía un efecto placa, ayudando al amarre de los muros y haciendo que trabajaran solidariamente en caso de sismo. Sobre ellos, iba una capa de barro de unos 15 cm de espesor y luego las tejas que se asentaban en él (Fig. 24). Todo este conjunto sumado a la cámara de aire del entretecho conformaba una excelente aislación térmica.

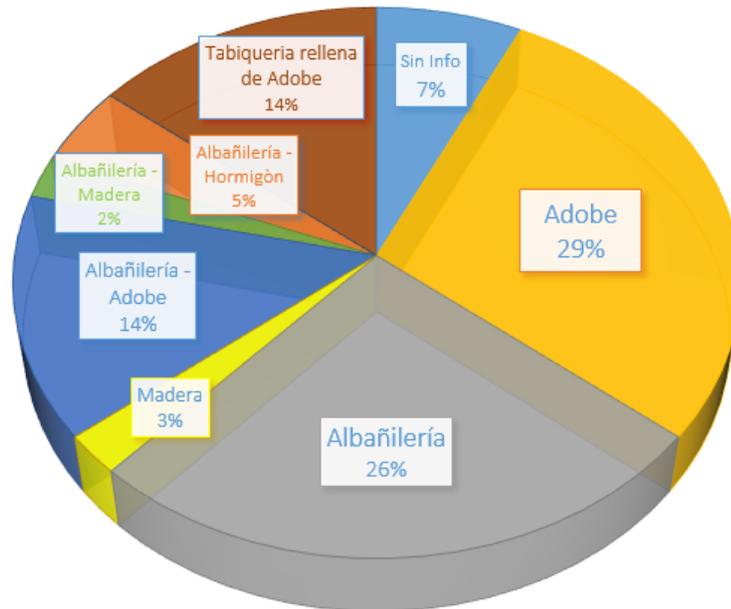
Grafico 2: Materialidad predominante en cité  
Fuente: Elaboración Propia.

- De un total de 42 inmuebles correspondientes al 100%, el adobe es el material predominante (29%). Esto se puede explicar dado que para la época era el material de construcción con más trayectoria de uso (recordemos que desde la llegada de los conquistadores españoles a mediados del siglo XVI, la tierra fue el material que utilizaron para la construcción de sus edificaciones), además de ser un material barato (recordemos que el cité corresponde al inicio de la vivienda social y por ende sus habitantes son gente de clase media baja) y dado que su comportamiento estructural era bueno en construcciones de baja altura, siempre que se respetaran las proporciones adecuadas, establecidas ya de manera empírica por maestros en la materia.

- En tercer lugar aparecen los sistemas constructivos mixtos adobe-ladrillo (14%) y luego en porcentajes muy bajos, todo el resto de los sistemas, por no tener un buen comportamiento debido a que trabajan de diferente forma.

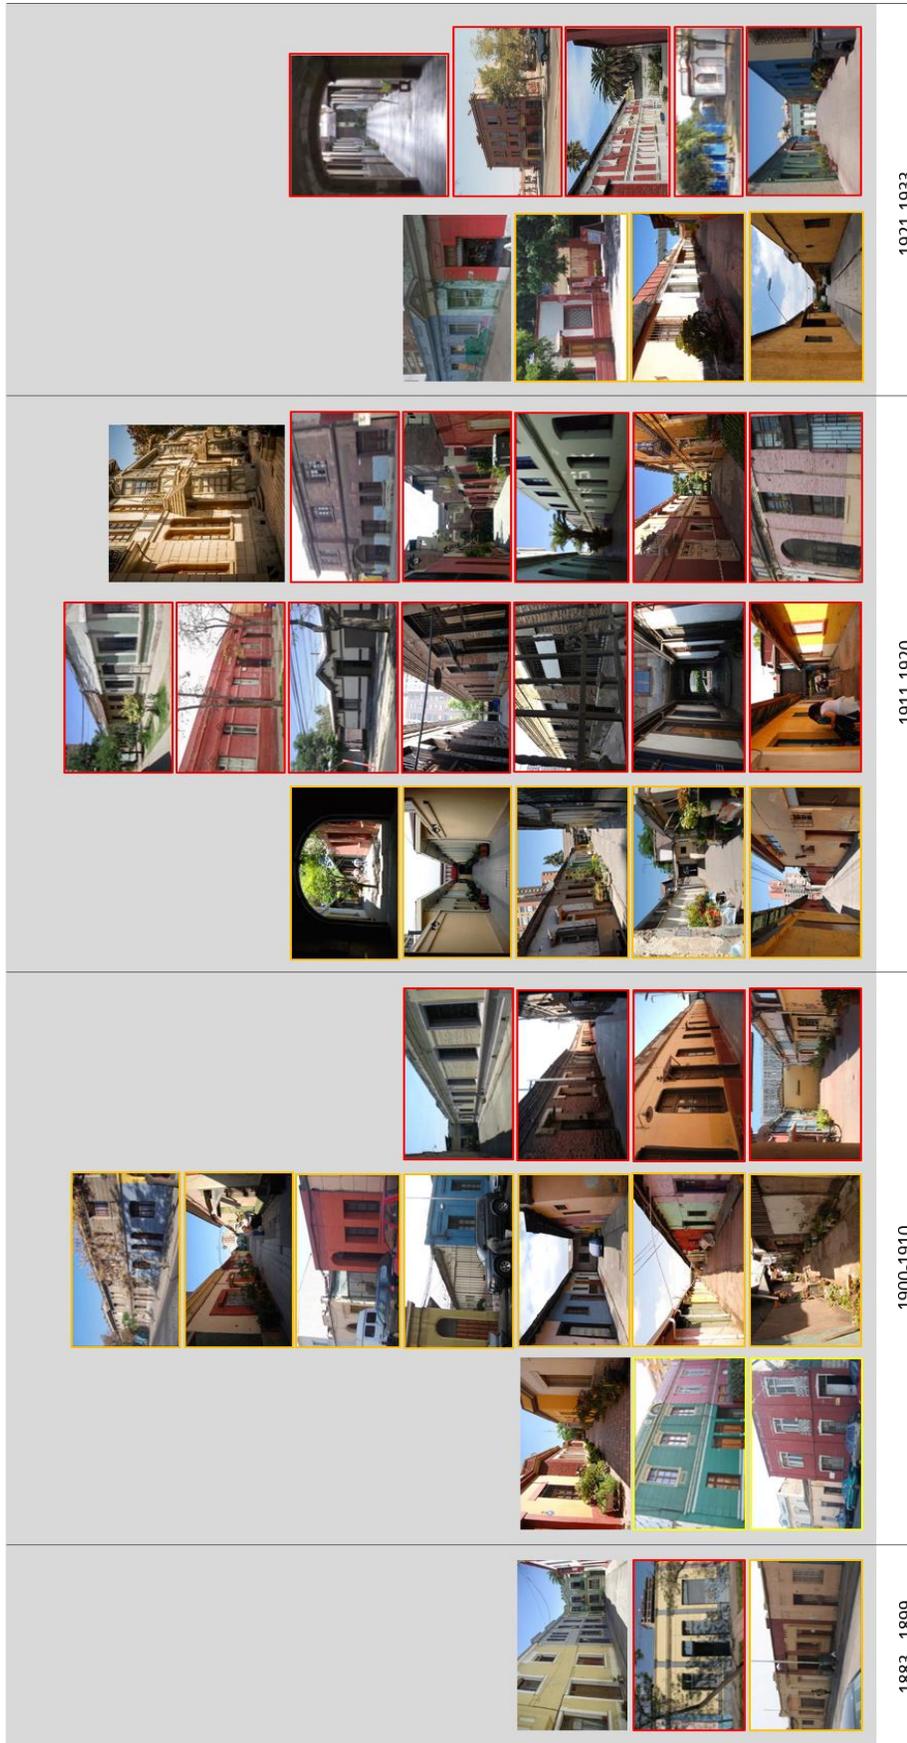
Figura 57: Línea de tiempo realizada con imágenes de la tipología Cité, agrupadas según material predominante; Amarillo – Madera, Naranja – Adobe, Rojo – Albofiliteria  
Fuente: Elaboración Propia

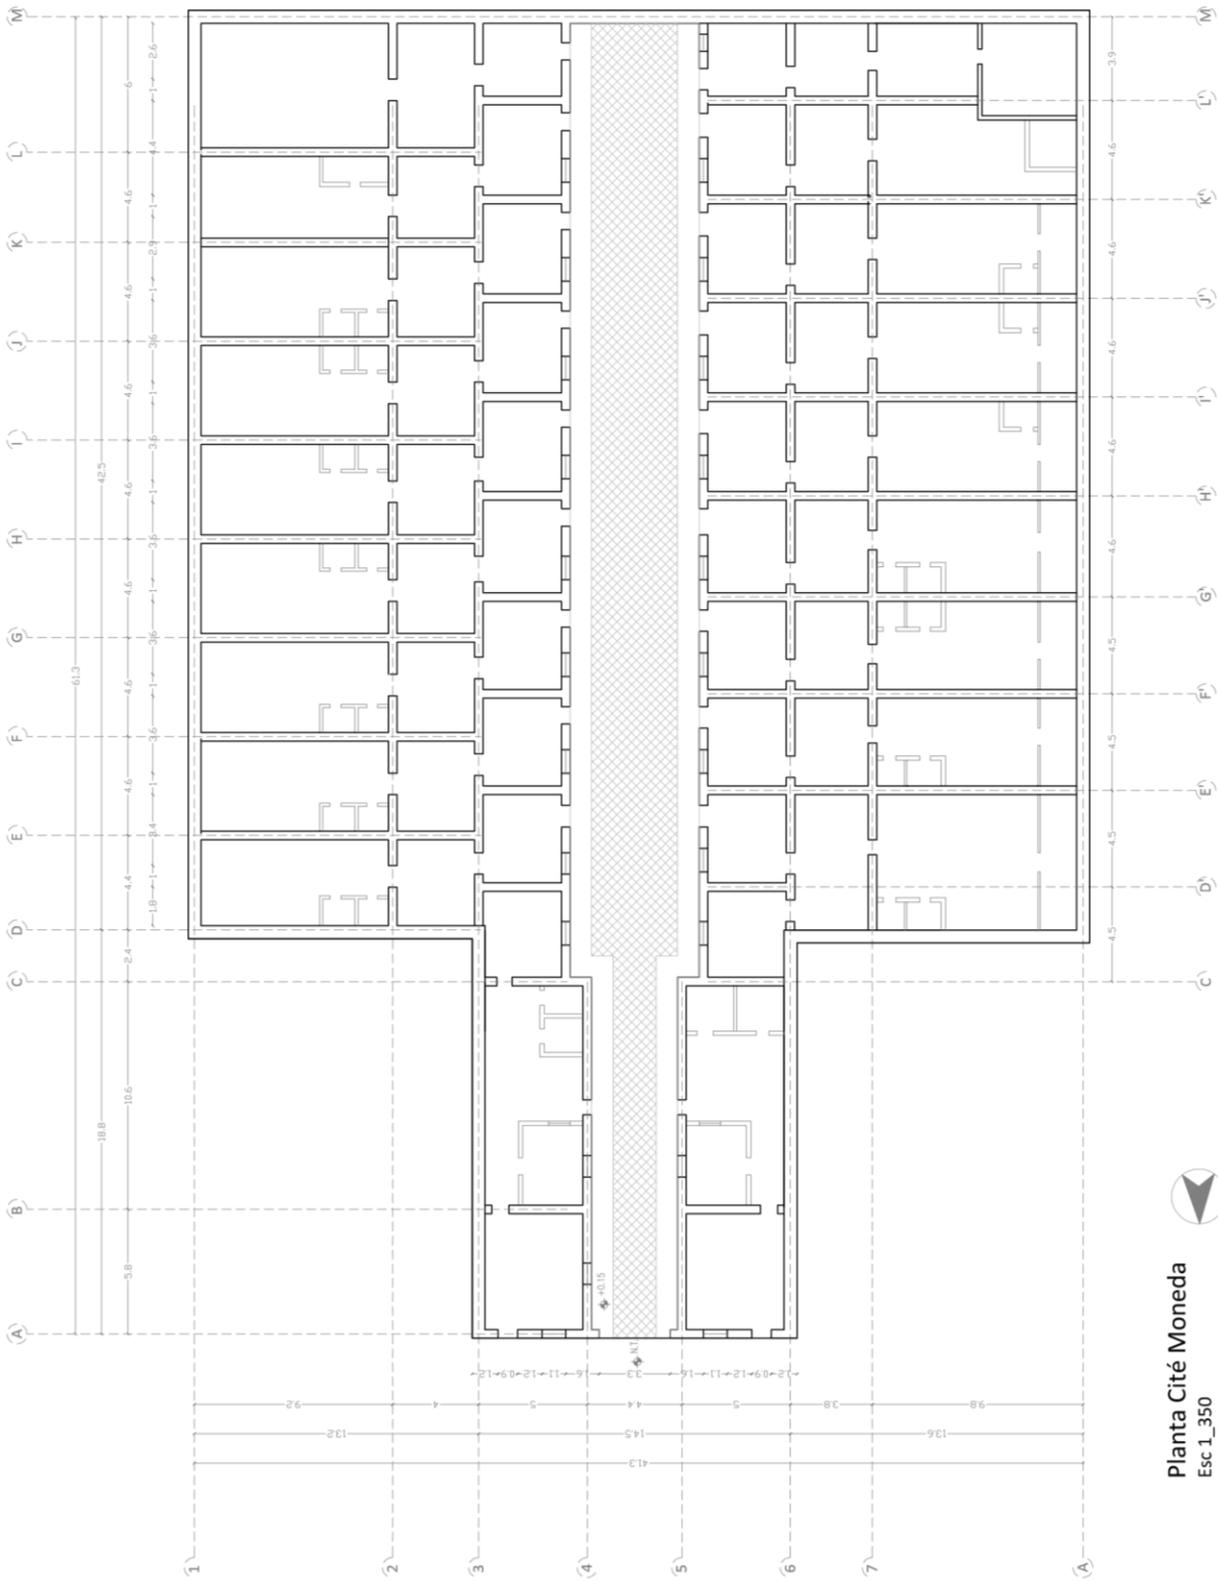
Planta Cité Moneda  
Esc 1\_350

Figura 66: Planta Conjunto (67) Elevaciones

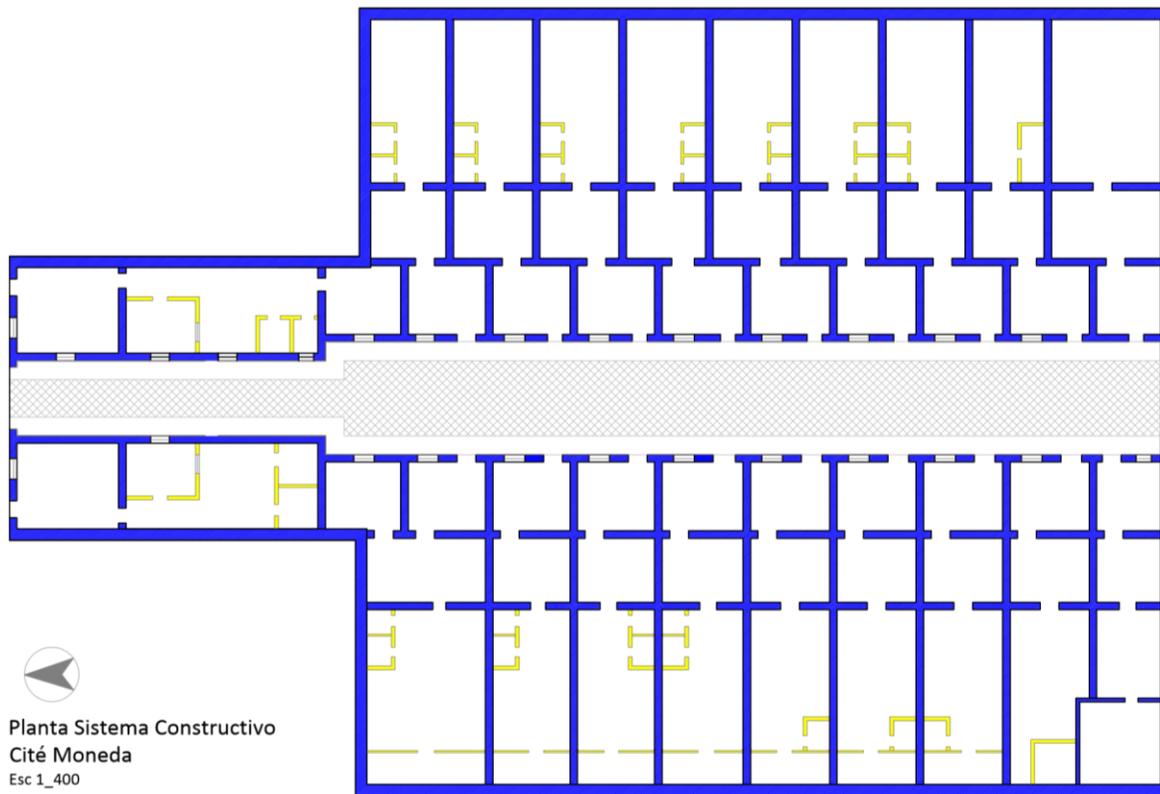
Figura 68: Planta Sistema Constructivo AZUL: Adobe\_ AMARILLO: Tabiquería  
Fuente: Elaboración Propia.

Es el único de los casos de estudio que está construido en adobe (Fig. 68), es por eso su baja altura y simpleza. Actualmente, las techumbres de teja artesanal de arcilla han sido reemplazadas por techumbres de zinc, se desconoce si esto fue por iniciativa propia o por efecto de la Ordenanza, la cual en el artículo 171° menciona que es permitido el uso de adobe, pero se deben emplear techumbres livianas.

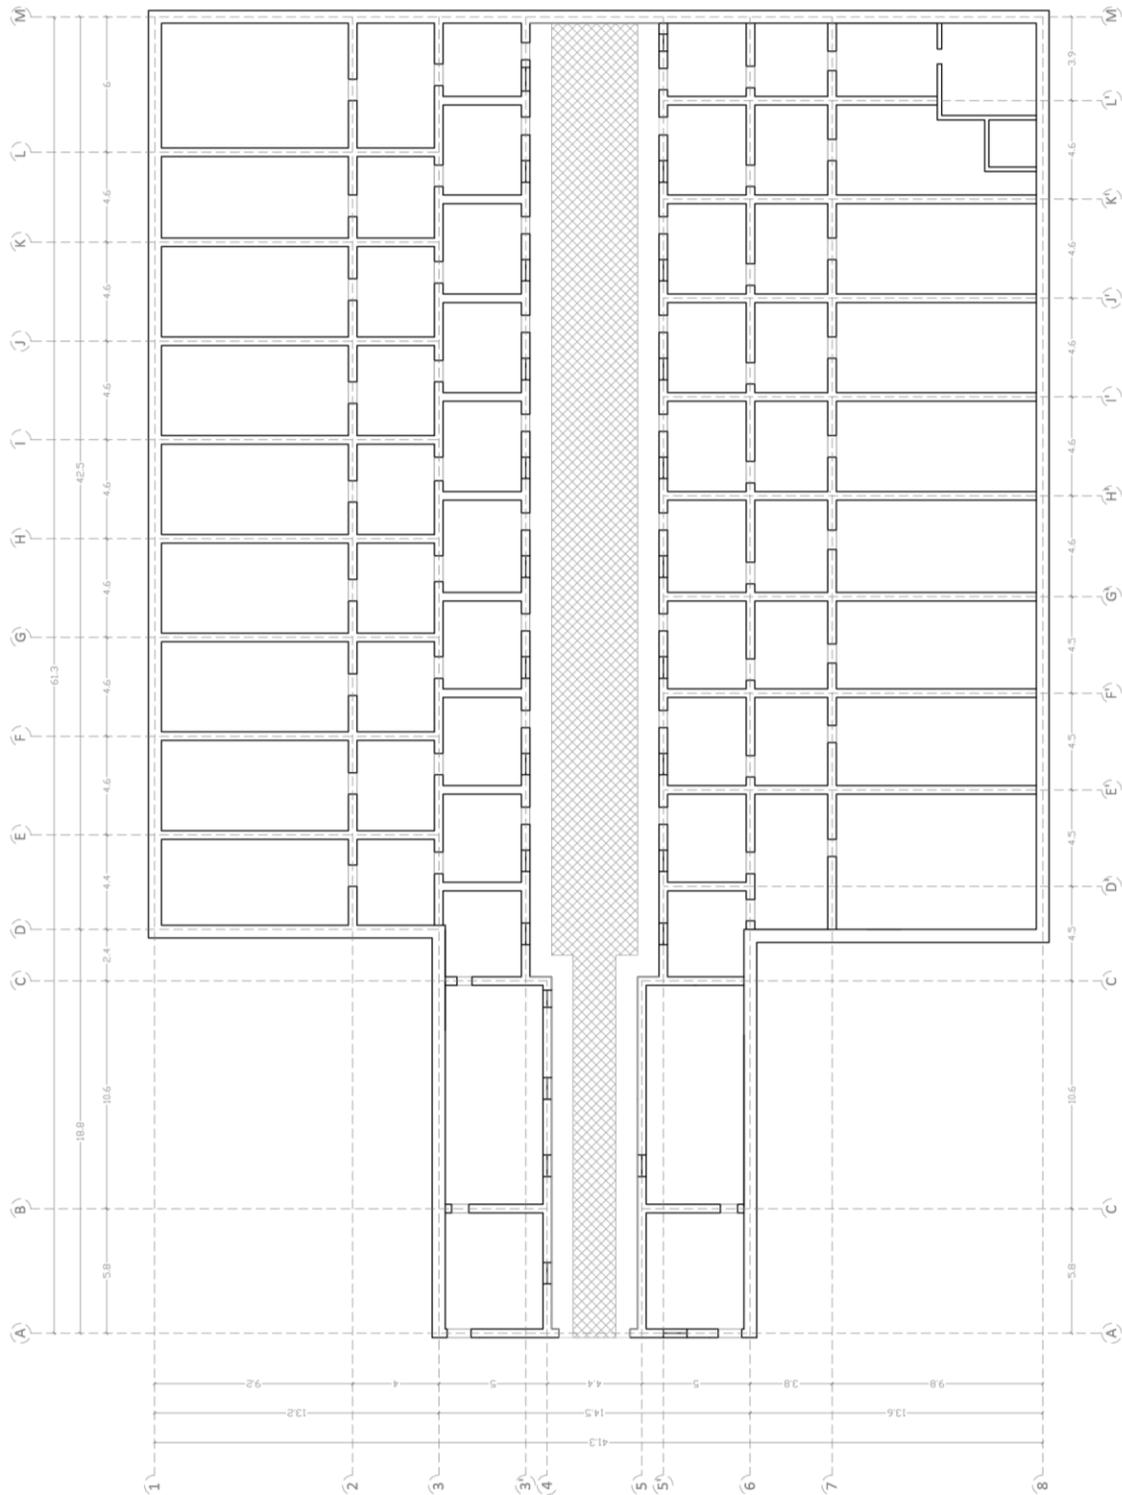
Planta Estructura Cité Moneda  
Esc 1\_350

Figura 69: Interior Cité (70) Planta Estructural Cité Moneda.  
Fuente: Elaboración Propia.

Este cité es el único construido en adobe, por ende sus muros son de gran espesor, macizos y poseen vanos mas bien pequeños, esto para darle mayor estabilidad. Al igual que sus muros, se presume que sus fundaciones son corridas, de no ser así se podrían haber producido asentamientos diferenciados lo cual se habría traducido en grandes grietas y fallas en la estructura.

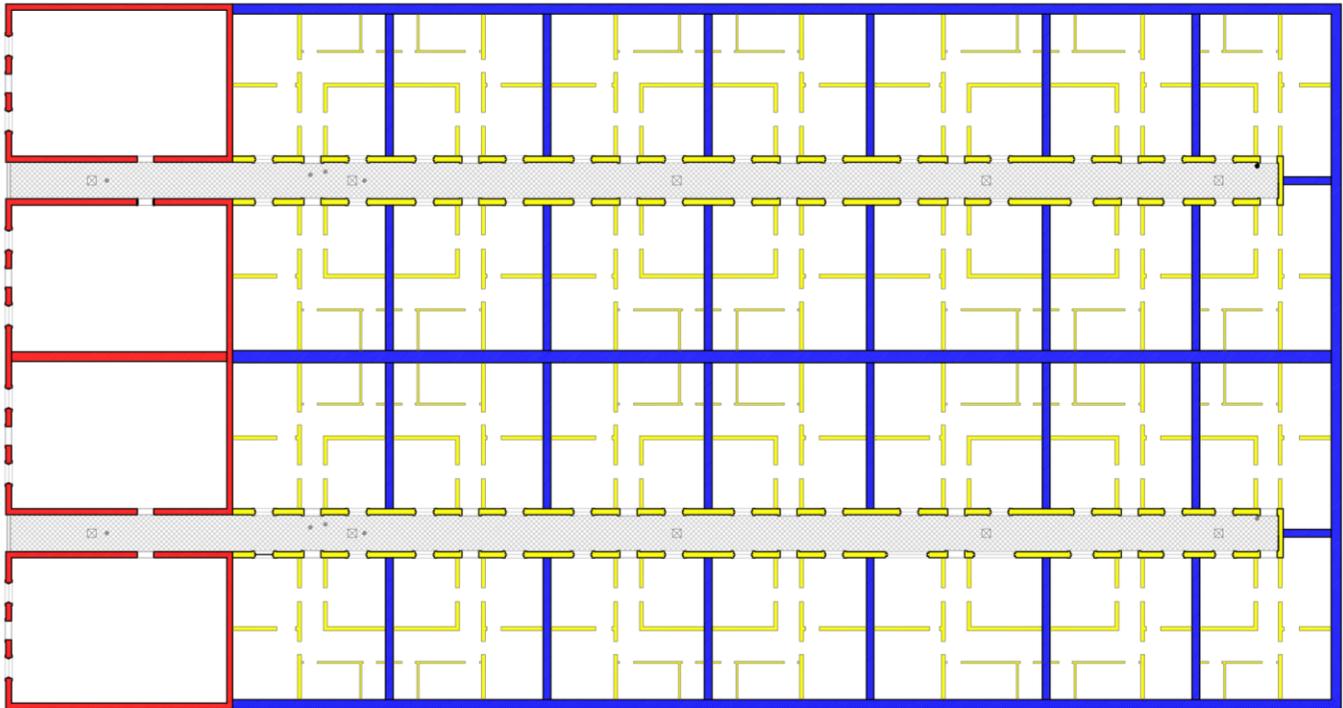
Planta Sistema Constructivo  
Cité San Ignacio 360 y 390  
Esc 1\_400

El conjunto está compuesto por 2 cité hermanos, paralelos con entradas independientes y que comparten el mismo estilo arquitectónico, el cual es muy diferente en fachada al tratarse de un estilo más elaborado con molduras en cornisas y vanos, además de zócalos bien definidos. Esta parte del conjunto a diferencia del resto, está construido en albañilería.
