# INFLUENCIA DE LOS SISMOS EN LA CONFORMACIÓN DE LA ARQUITECTURA RESIDENCIAL DE SANTIAGO:

ANÁLISIS DE LA TIPOLOGÍA CITÉ COMO ANTESALA DE LA PRIMERA  
ORDENANZA DE CONSTRUCCIONES Y URBANIZACIÓN.

TESIS PARA OPTAR AL TÍTULO DE ARQUITECTO

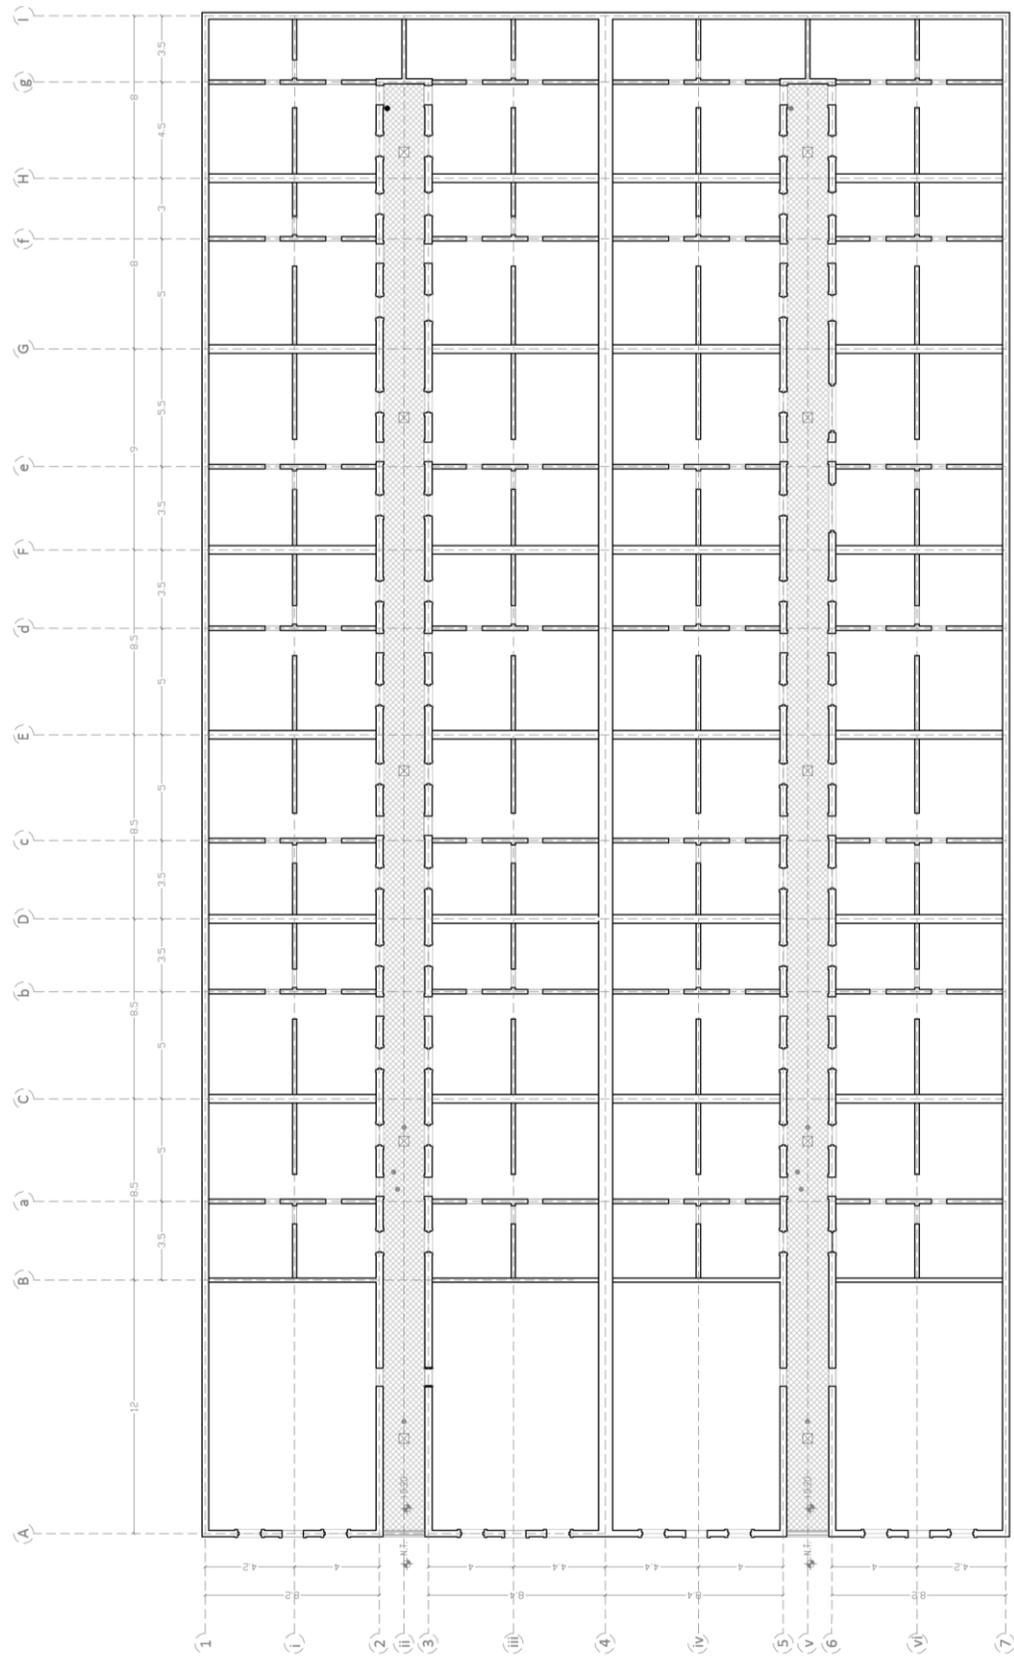
Planta Estructura  
Cité San Ignacio 360 y 390  
Esc 1\_350

Figura 77: Interior cité (78) Planta Estructura Cité San Ignacio 360 y 390.

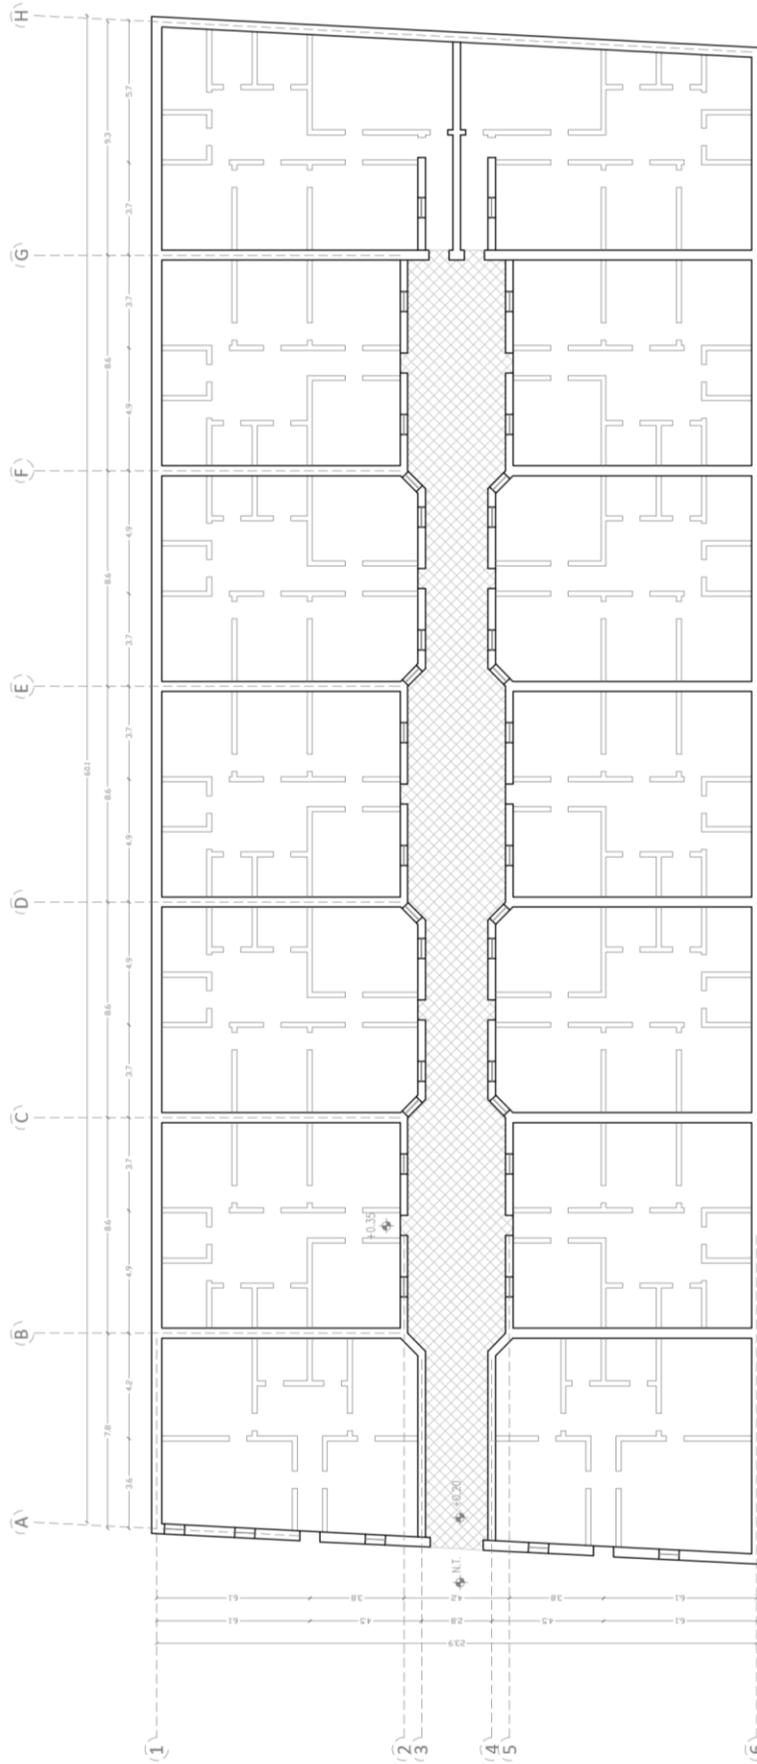
Planta Cité Recreo  
Esc 1\_300

Este conjunto cuenta con 14 viviendas de alrededor de 80 m<sup>2</sup> cada una, a diferencia de los otros cité este posee un pasillo con un forma irregular, la que se abre en 3 puntos dando lugar a pequeños parques interiores los que fomentan la privacidad de las unidades.

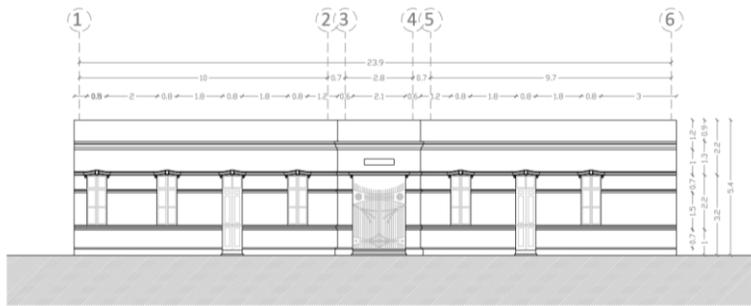
**Elevación Fachada**  
Esc 1\_300

Este conjunto posee una fachada uniforme con un estilo ecléctico el cual se puede apreciar por las guirnaldas en las molduras que enmarcan los vanos, además de un elaborado portón en fierro forjado.

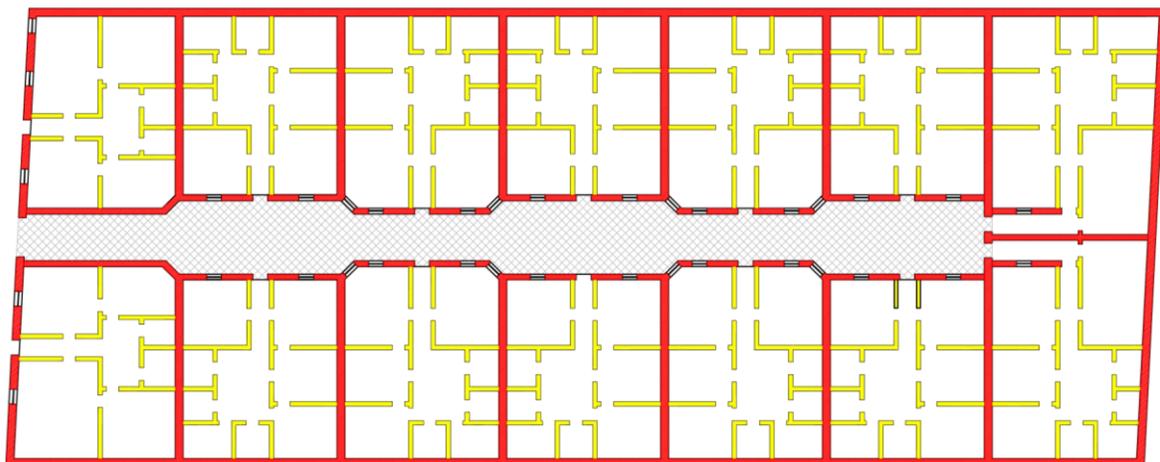
**Planta Sistema Constructivo**  
**Cité Recreo**  
Esc 1\_400

En general posee una estructura sólida, construida en albañilería en exterior y en interior tabiques rellenos de abobe.

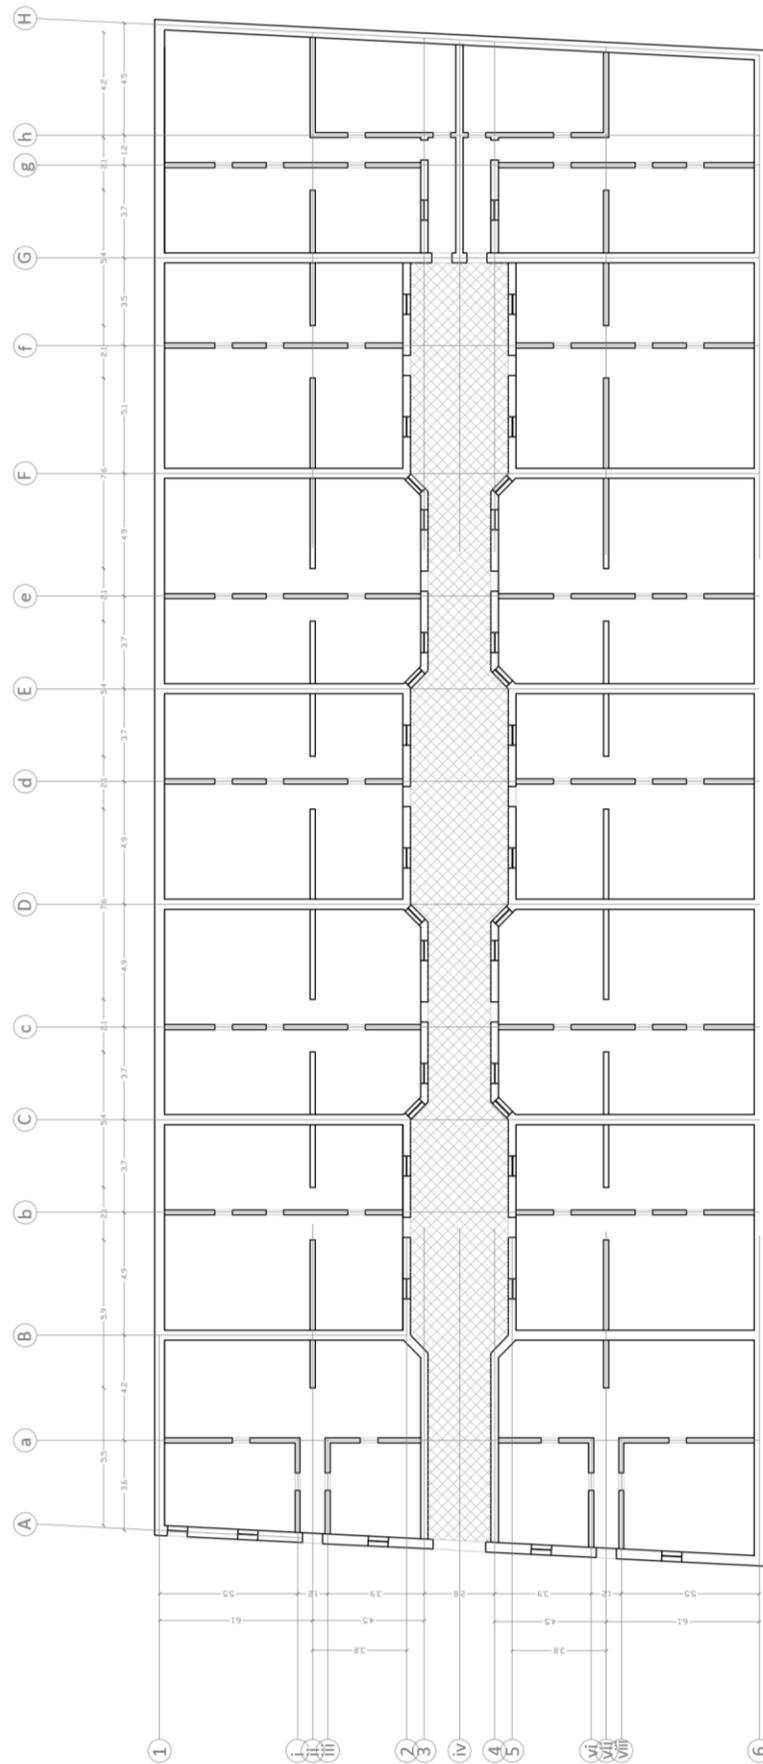
Planta Estructura  
Cité Recreo  
Esc 1\_300

Figura 85) Exterior guirnalda en ventanas (86) reja estilo Art- Nouveau (87) Interior cité (88) Planta Estructura Cité Fuente: Elaboración Propia.

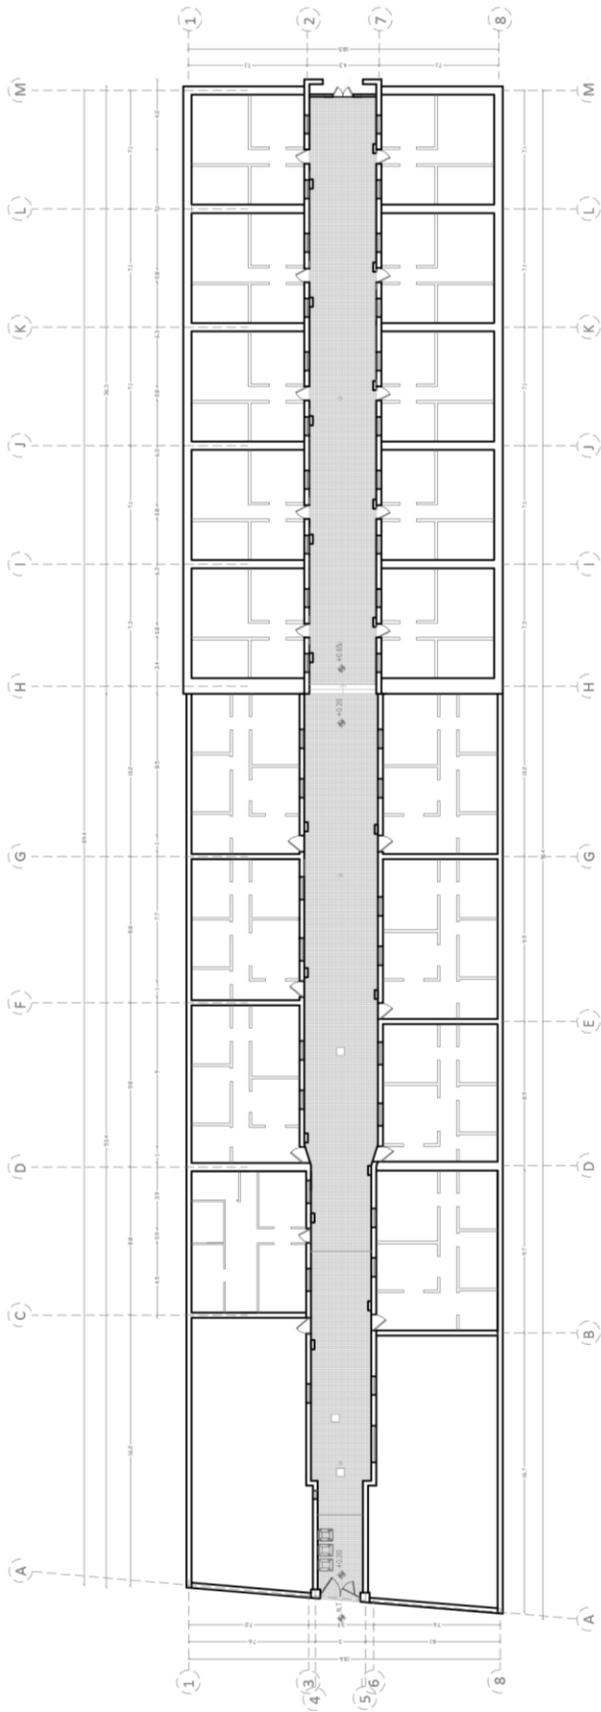
Planta Cité de Los Cuicos  
Esc 1\_450

Figura 93) Planta Conjunto 94) Elevaciones del conjunto 95) Fachada Conjunto  
Fuente: Elaboración Propia

Al analizar más detenidamente las plantas del conjunto, se puede apreciar la gran diferencia tanto en estilo arquitectónico, mediante el análisis de fachada, y además en la conformación de cada unidad. La primera sección está constituida por 8 viviendas de un promedio de 60 m<sup>2</sup> cada una ya que no todas son idénticas, a diferencia de los demás cité, la primera sección de éste no está construida en espejo, esto quiere decir que ambos cuerpos de viviendas no son idénticas, los ejes no coinciden y se aprecia un poco de desorden en él. Luego, hacia el final del conjunto (Fig. 96-97) existe una sección que posee un estilo arquitectónico idéntico en todas las fachadas lo que también se mantiene en sus interiores donde la tipología se repite. Esto podría llevarnos a pensar que el conjunto fue construido por etapas y además desarrollado por diferentes arquitectos.

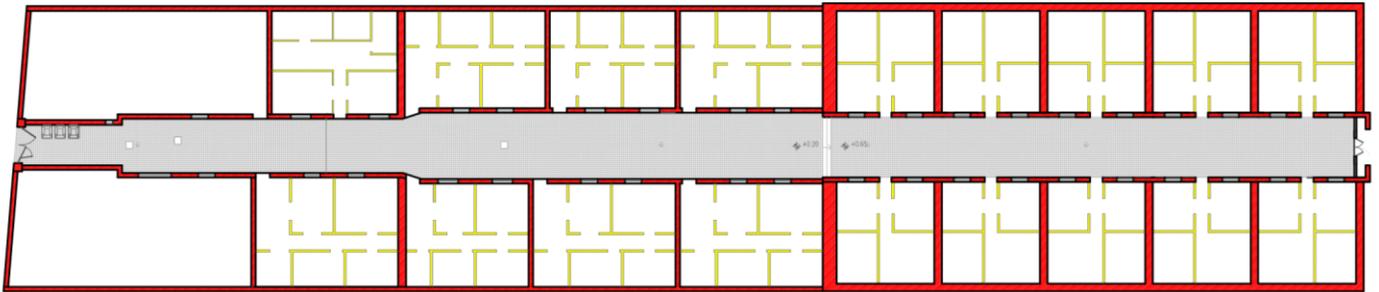
Planta Sistema Constructivo  
Cité de Los Cuicos  
Esc 1\_500

Figura 99: Sistemas Constructivos, ROJO: Albañilería \_ AMARILLO: Tabique  
Fuente: Elaboración Propia

Además de esta particularidad, sus sistemas constructivos son comunes, con un exterior sólido y un entramado en su interior que divide los recintos.

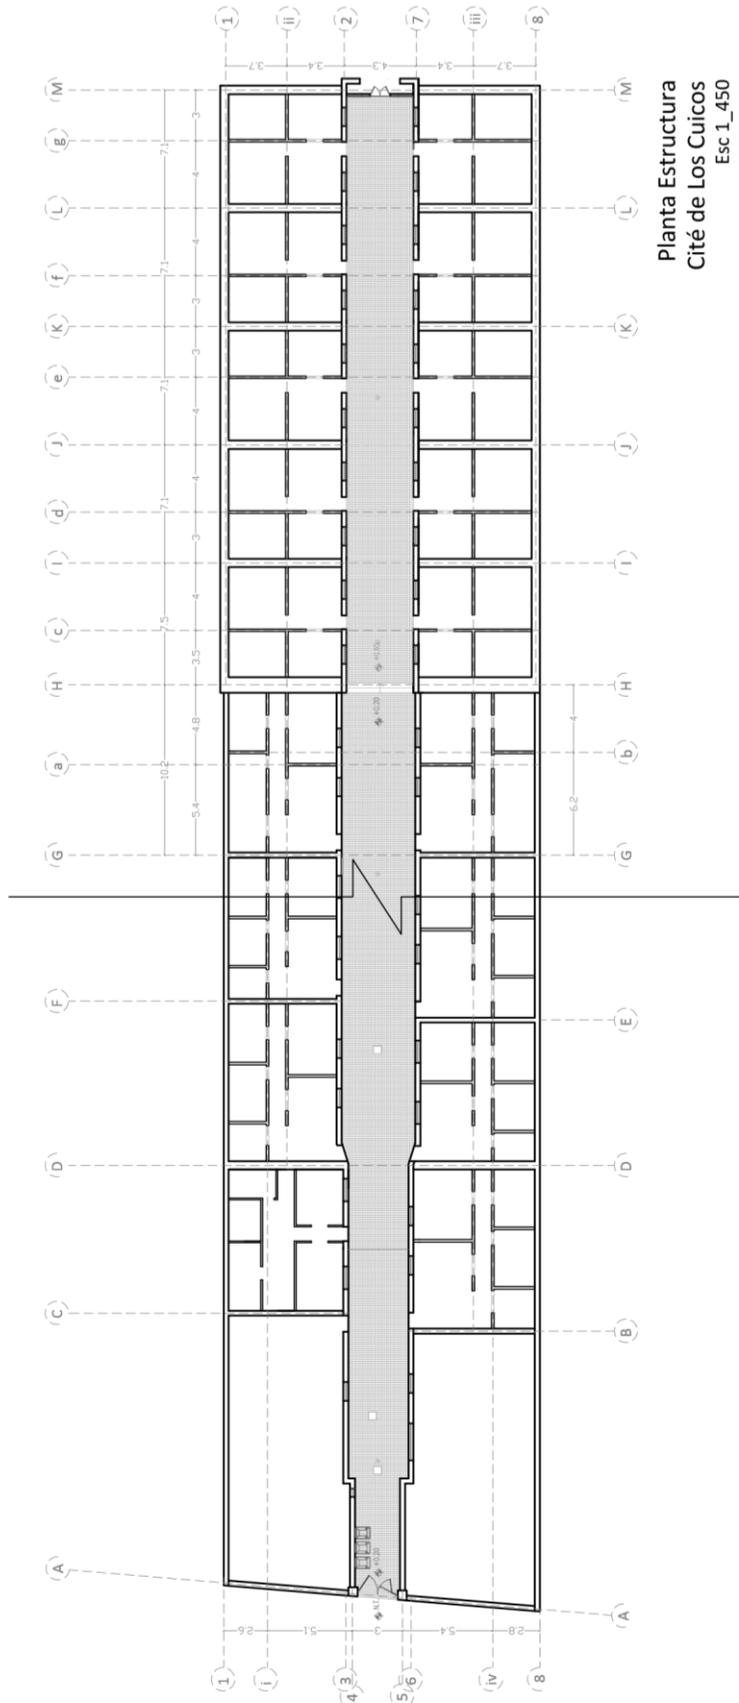
Esta construcción parcializada podría explicar el gran espesor del muro del eje H (Fig. 100) que posee 100 cm de espesor, justo en este punto es donde se produce un cambio de nivel, donde se suben 45 cm para llegar a la segunda parte del conjunto. Esto podría significar que este eje se compone de dos muros adosados que conforman 2 unidades diferentes.

Figura 100: Planta Estructura Cité San Francisco "de los cuicos"  
Fuente: Elaboración Propia

Por otra parte es importante mencionar que el eje H es el punto de unión entre los dos conjuntos; por su espesor es posible determinar que se trata de 2 muros adosados, además que en este punto el cité se eleva unos peldaños, por lo que en este punto necesariamente se divide en muros diferentes, muros que incluso van dentro de los muros de cortafuego, ya que es posible observar como estos se adelantan a la fachada.

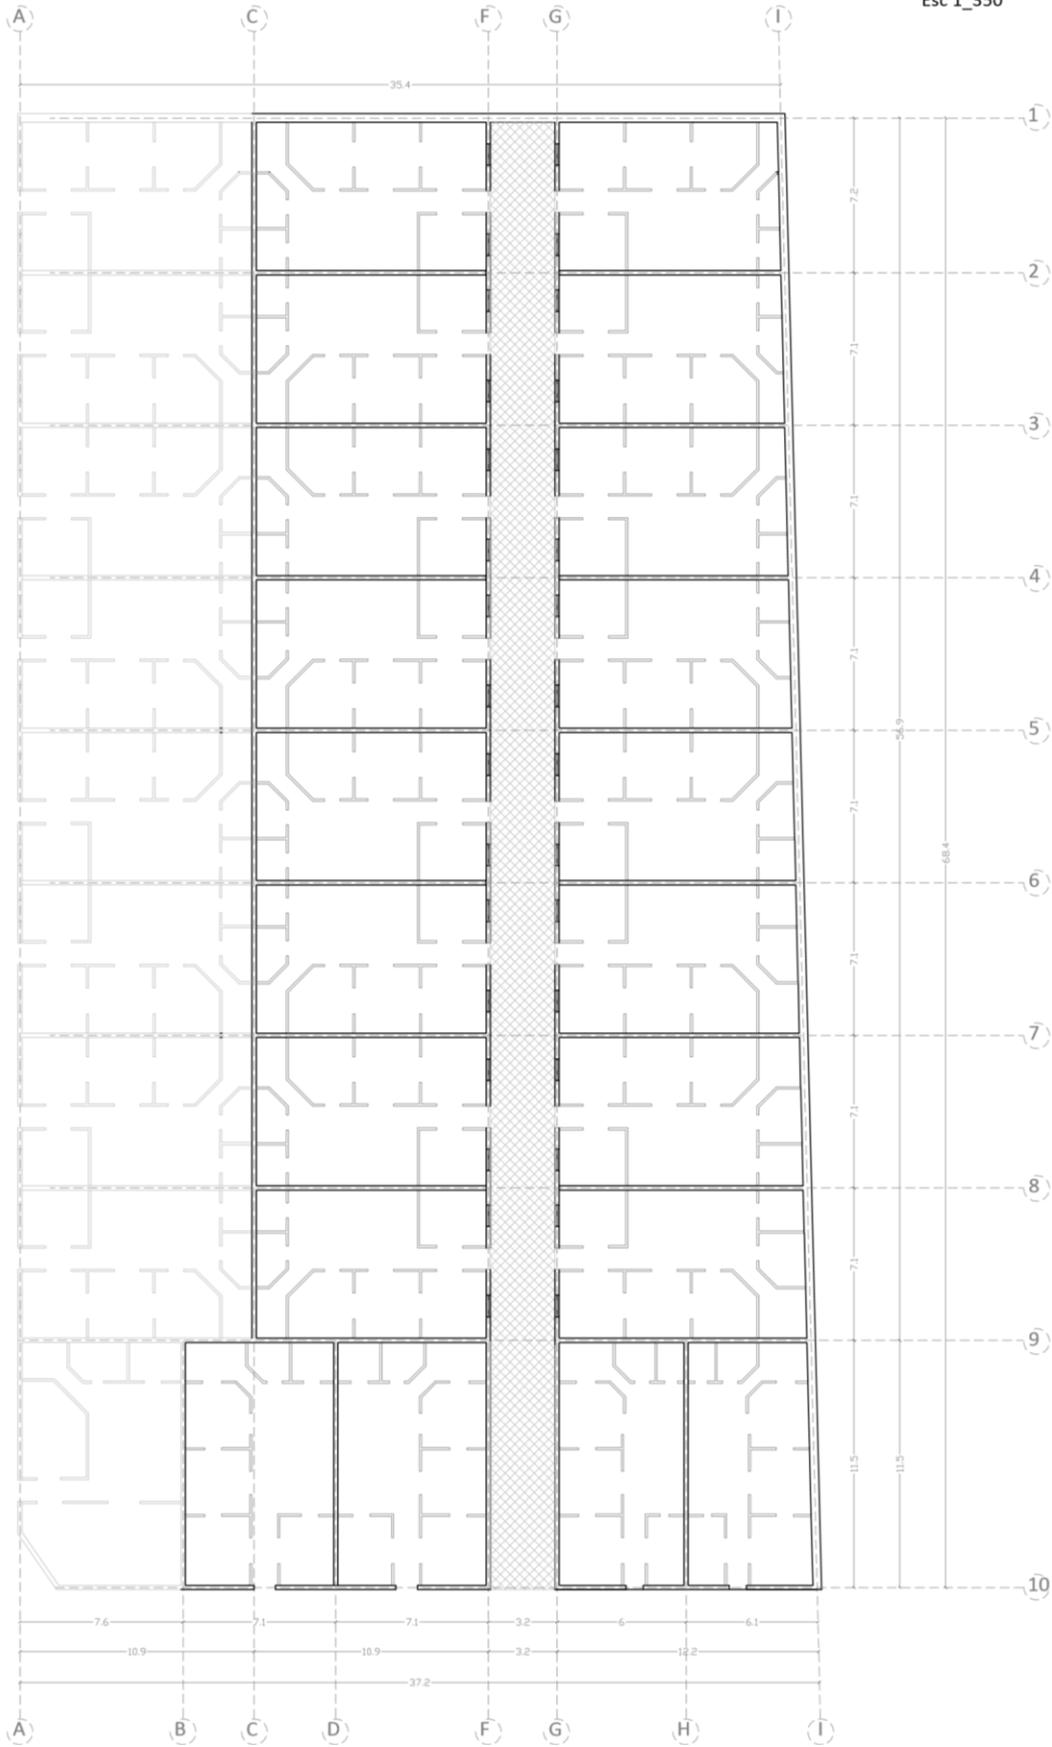
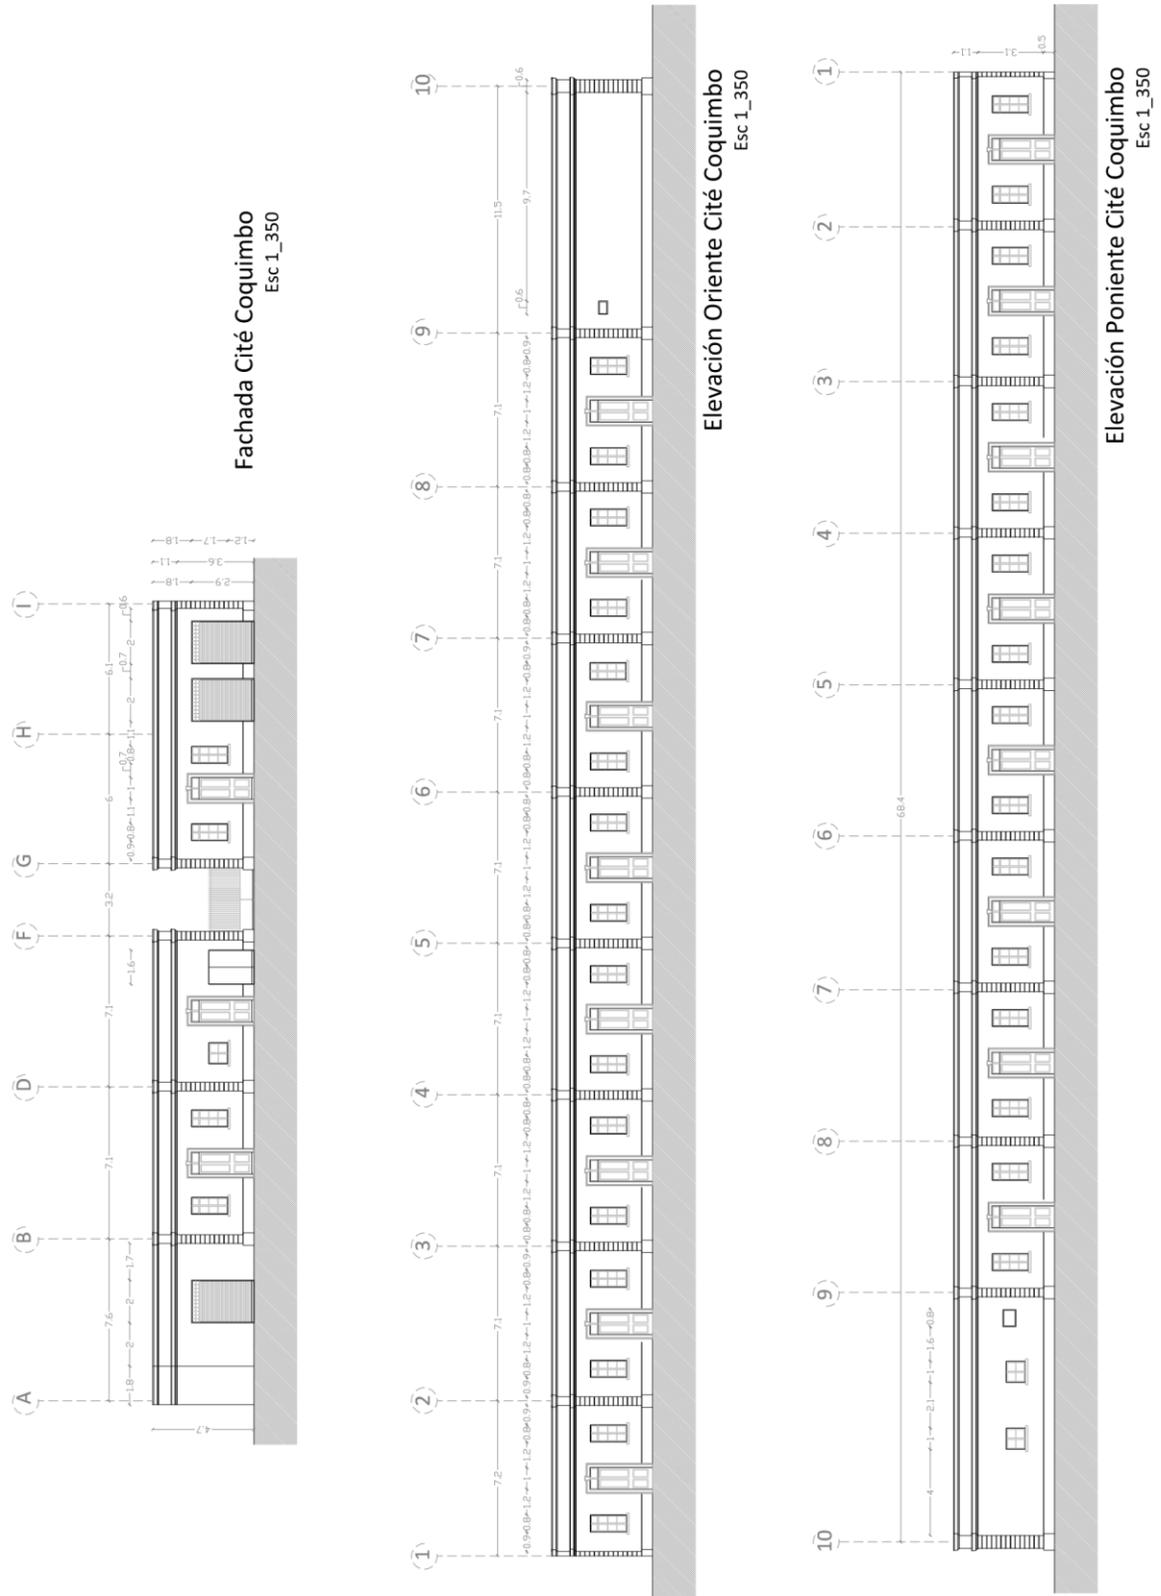
Figura 104) Planta Conjunto 105) Elevaciones Conjunto  
Fuente: Elaboración Propia

Este es el conjunto con mayor cantidad de unidades, ya que además del cité la tipología se repite por el exterior, en las calles Coquimbo y Lingue. En total son 29 unidades (Fig. 104), de las cuales 16 están dentro del cité. Son viviendas de 70 m<sup>2</sup> aproximadamente, de arquitectura muy simple.

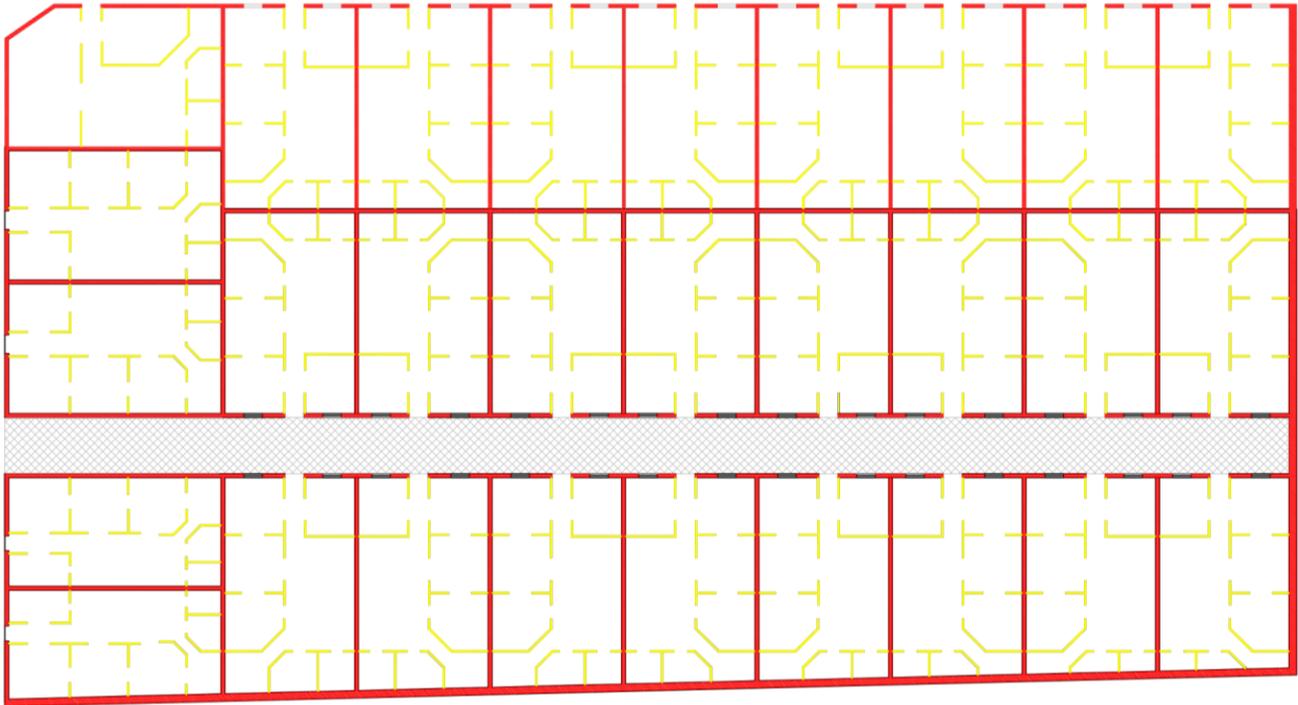
Figura 106): Planta Sistema Constructivo ROJO: Albañilería \_ AMARILLO: Tabiquería  
Fuente: Elaboración Propia

El sistema constructivo (Fig. 106) es básicamente de albañilería en el exterior, perímetro de cada unidad mientras que en su interior las divisiones son en tabiquería. En este caso, los tabiques son de menor espesor, tan solo 10 cm, esto nos lleva a pensar que el sistema constructivo de estos tabiques es con ensordinado o simplemente de tipo quincha, estructura en madera relleno con una mezcla de barro y paja.

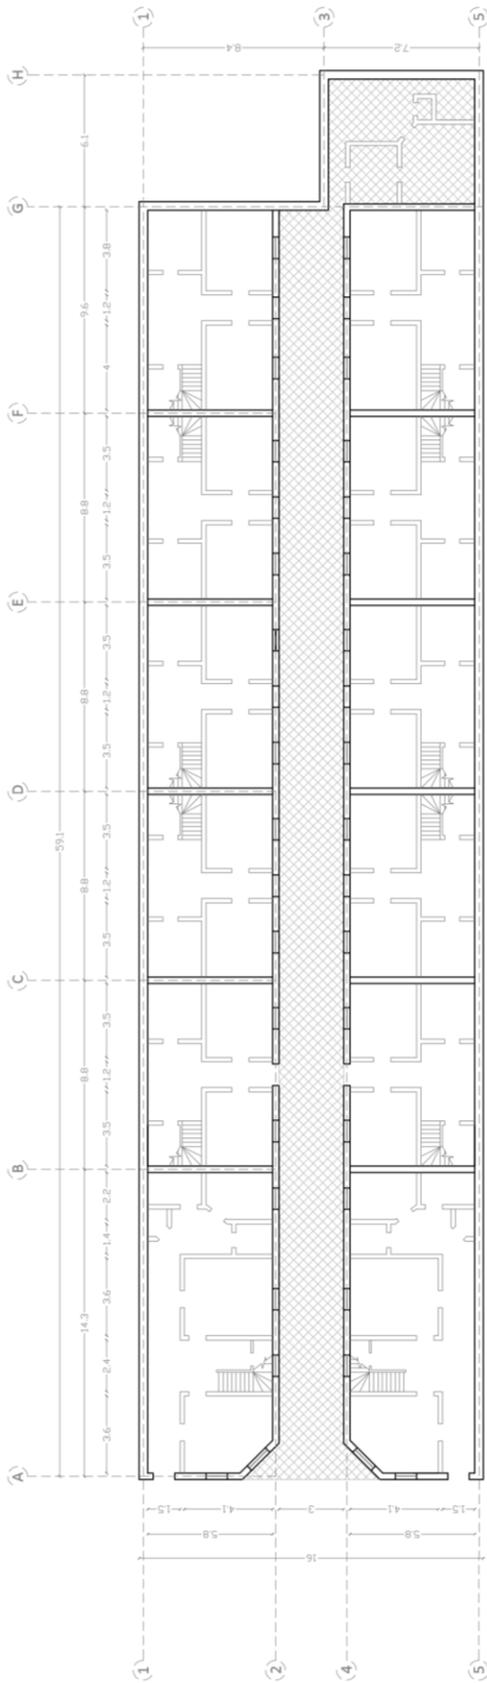
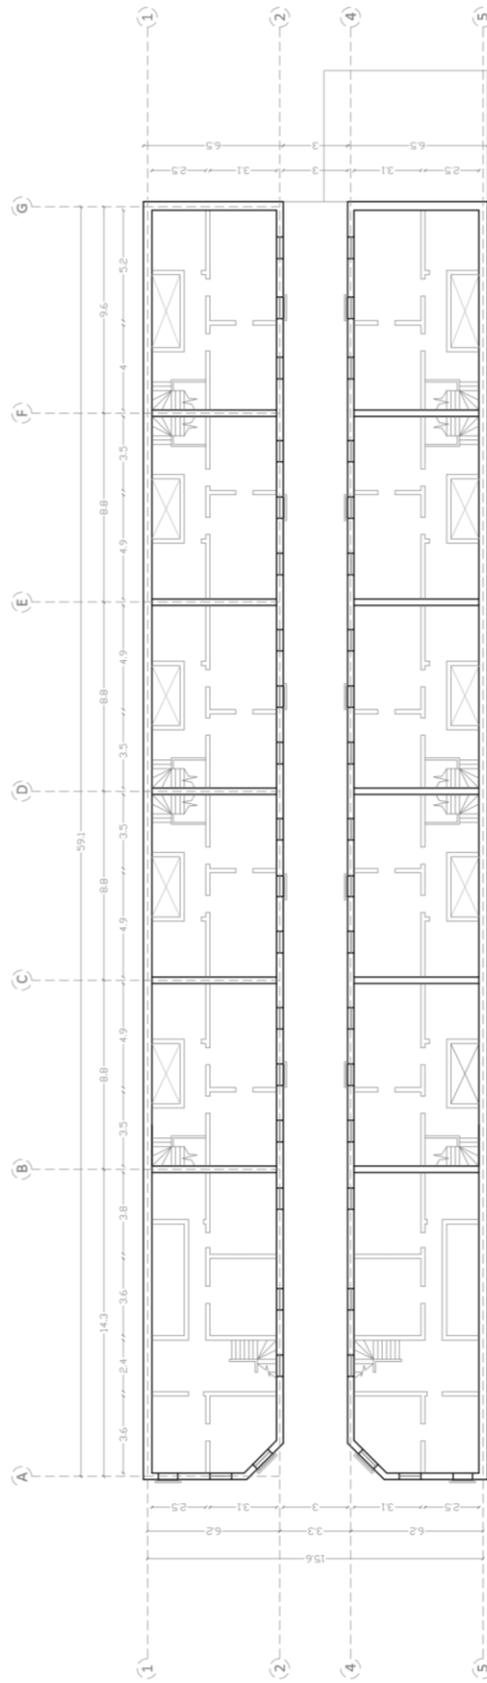
Planta 1er Piso Cité Huérfanos  
Esc 1\_350

Planta 2do Piso Cité Huérfanos  
Esc 1\_350

Figuras 111) Planta 1er y 2do piso 112) Elevaciones, frontal e interiores

El conjunto está conformado por 10 viviendas de aproximadamente 100 m<sup>2</sup> las que se encuentran en el interior del cité y 2 viviendas de mayor tamaño orientadas hacia la calle Huérfanos que es por donde se accede a ellas. Según antecedentes recopilados, el conjunto estaría construido en albañilería, sin embargo, posteriormente en visitas a terreno, se decide corroborar esta información con otros instrumentos, ya que según su aspecto, y el tamaño de sus vanos siembra dudas con respecto a lo señalado.

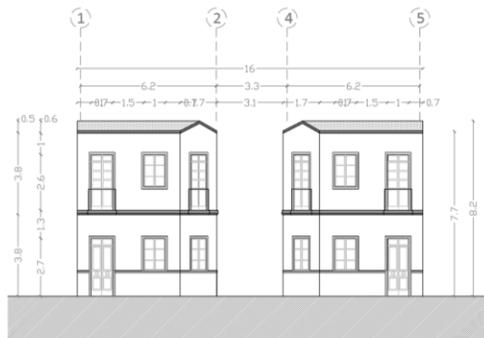
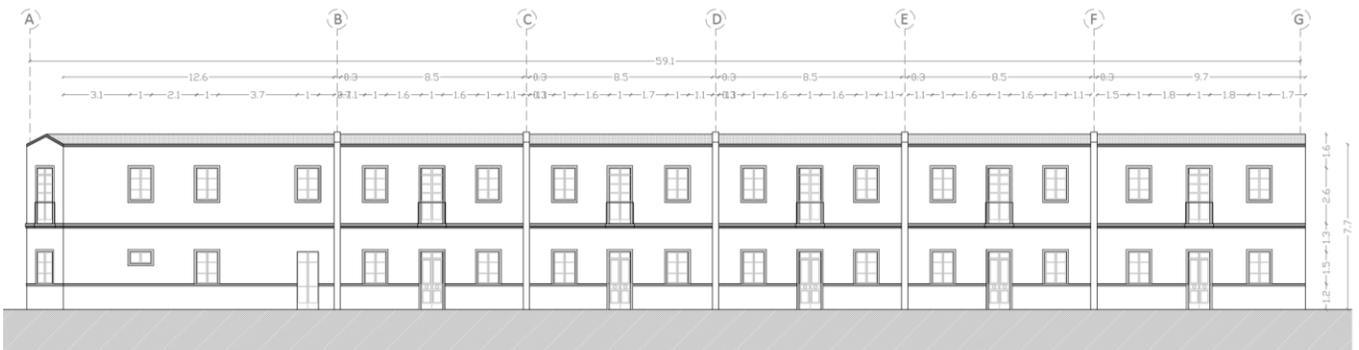
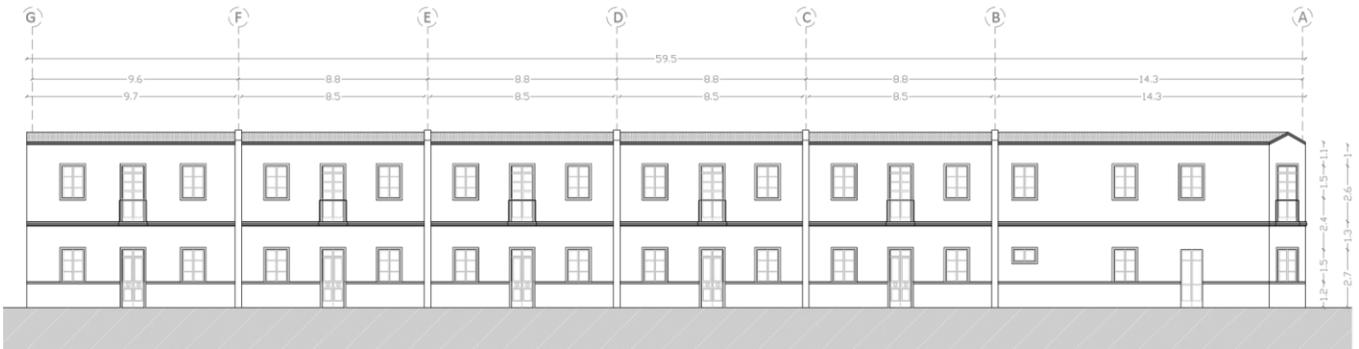
Fachada Cité Huérfanos  
Esc 1\_350

Elevación Poniente Cité Huérfanos  
Esc 1\_350

Elevación Oriente Cité Huérfanos  
Esc 1\_350

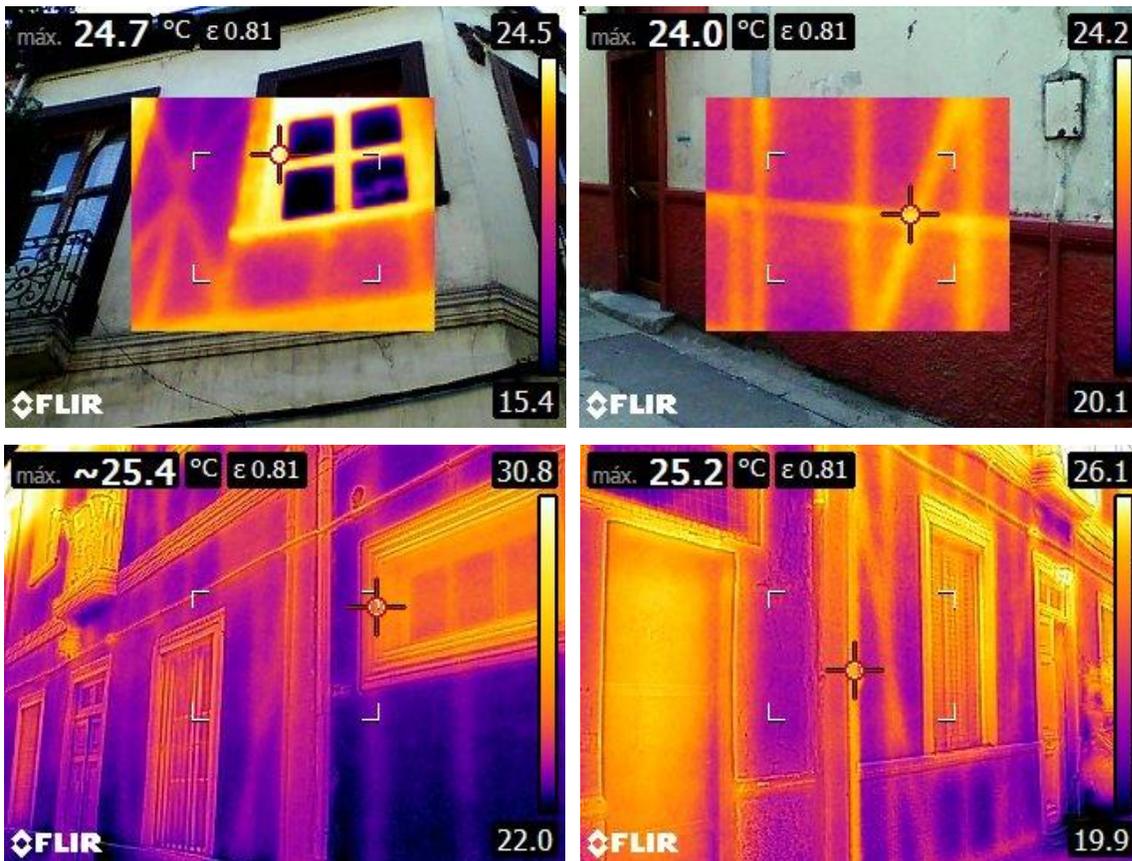
Figuras FOTOGAMETRIAS: Figuras 113): 2do piso vista en fachada, 114) 1er piso muro oriente, 115): Interior cité elevacion oriente, 116) Elevacion poniente.

Luego de someter la construcción a un exámen con la termocámara se comprueba que efectivamente la informacion entregada no corresponderia a la realidad. El funcionamiento de este aparato es a traves de la temperatura, transforma las imágenes asignandole diferentes colores a las diversas temperaturas que posee una imagen. Asi, el color amarillo y mas cercano al blanco, corresponden a los elementos de mayor temperatura, mientras que los tonos mas azulados son los que menos temperatura poseen. Según esto y como los diversos materiales en una construcción poseen diferentes comportamientos ante la accion de la temperatura (absorven mas o menos temperatura según material).

Con las imágenes previamente mostradas, se determina que la fachada de todo el conjunto, menos una pequeña porción del primer piso correspondería a tabique de madera (Fig.113), sin embargo por antecedentes de la época, el espesor de los muros y testimonio de los propios habitantes, se llega a la conclusión de que es tabiquería de madera rellena de adobe, material que le añadiría cualidades aislantes al muro. Con esto es posible la construcción de grandes vanos sin comprometer su comportamiento ante cualquier esfuerzo, ya que básicamente es el esqueleto de la estructura la que soporta.

De esta forma, casi la totalidad del sistema constructivo del edificio correspondería a tabiquería de madera rellena de adobe (Fig.115-116), a excepción del perímetro y los muros divisorios entre unidades o cortafuegos en este caso (Fig. 118). Esta característica, le ha permitido su conservación durante casi un centenario, demostrando un buen desempeño ante los sismos, lo que se pudo corroborar en terreno y mediante entrevistas a moradores de los inmuebles, quienes señalan que los daños que se sufrieron a causa del 27f (último terremoto registrado en Santiago) fueron prácticamente mínimos, solo se pueden apreciar algunas grietas menores en juntas, entre diferentes materiales, tabiques y medianero, además de otros deterioros en molduras que incluso pueden atribuirse al paso del tiempo.

Al igual que en el resto de los conjuntos, se recurre a planimetría, en ella aparentemente no se encuentra ningún indicador de que esto sea así. Luego en terreno y con la ayuda de la cámara termográfica, (Fig.113- 116) es posible determinar que casi la totalidad de la fachada del conjunto está construida con tabiquería rellena de adobe, esto salvo el primer nivel del eje A y hasta el muro ochavado, el cual está construido en material sólido de albañilería, se piensa que esto es así para dar continuidad con muros de fachadas aladañas.

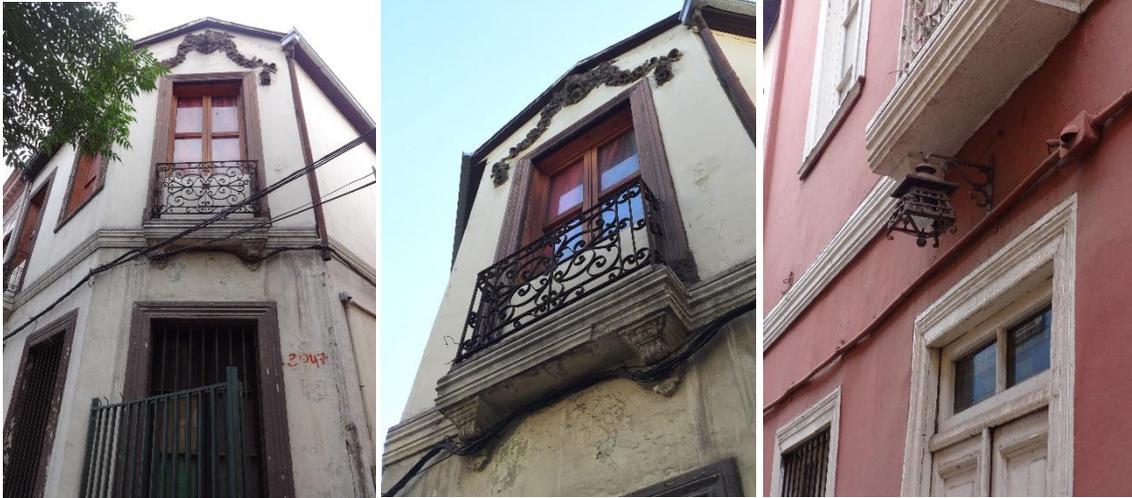
Figura 117: Esquina fachada, gran ventanal con pequeño saledizo y guirnalda en frontón.  
Fuente: Elaboración Propia.

Según el diseño del conjunto, este posee unos pequeños balcones en el ventanal central del segundo piso (Fig 117). Por sus dimensiones se considera despreciable, ya que tiene una extensión de 1,20 mt solo se proyecta 0,3 mt y , por lo que se presume se trata de un objeto meramente de decoración, que serviría para exhibir una trabajada baranda en fierro e igualmente un farol que ilumina el acceso a la vivienda. En casi todas las unidades se utiliza actualmente como una jardinera.

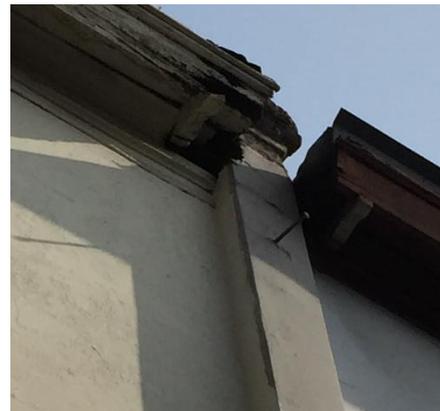
Figura 118: Cabeza de muro cortafuego tomada de fachada del conjunto  
Fuente: Elaboración Propia

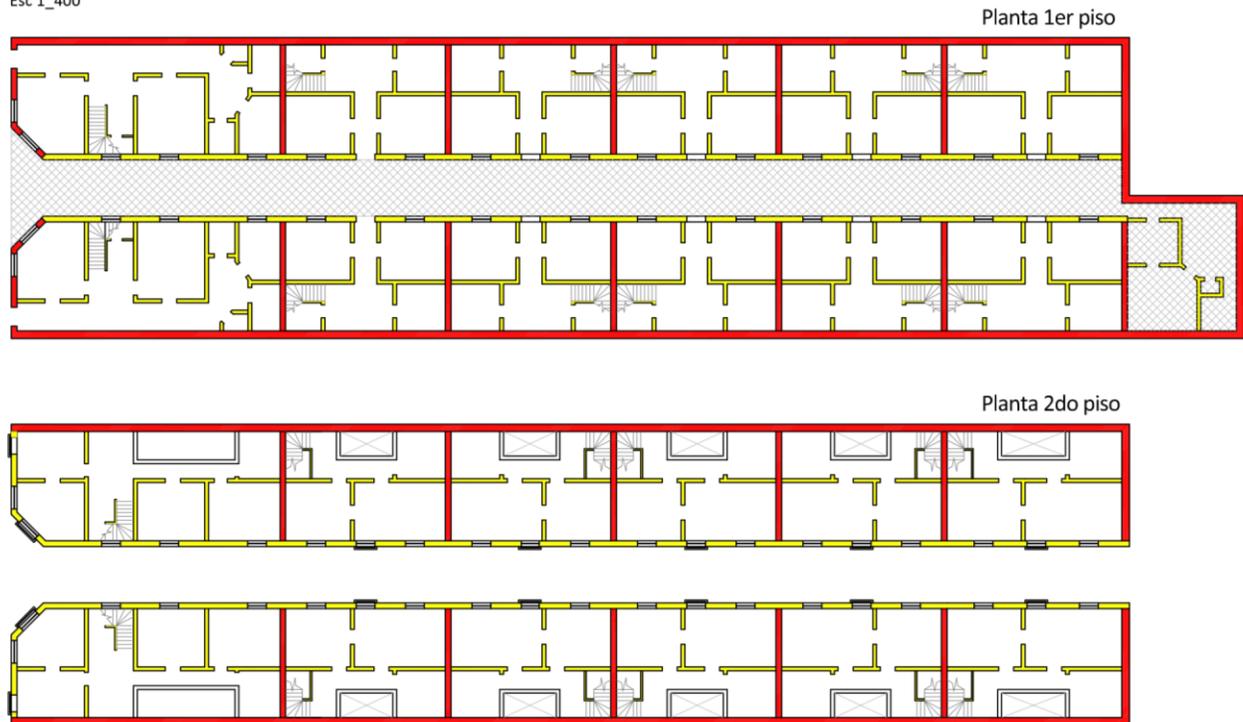
Figura 119: Planta Sistema Constructivo. ROJO: Albañilería \_ AMARILLO: Tabiquería  
Fuente: Elaboración Propia.

Casi en su totalidad, el conjunto está construido en tabiquería de madera (Fig.119), tanto en interior como en exterior, solo los cortafuegos y perímetro son de albañilería, por ser un material ignífugo, al tratarse de muros bastante esbeltos es lógico pensar que los mismos muros interiores y el diafragma de entrepiso ayuden a arriostrar el conjunto.

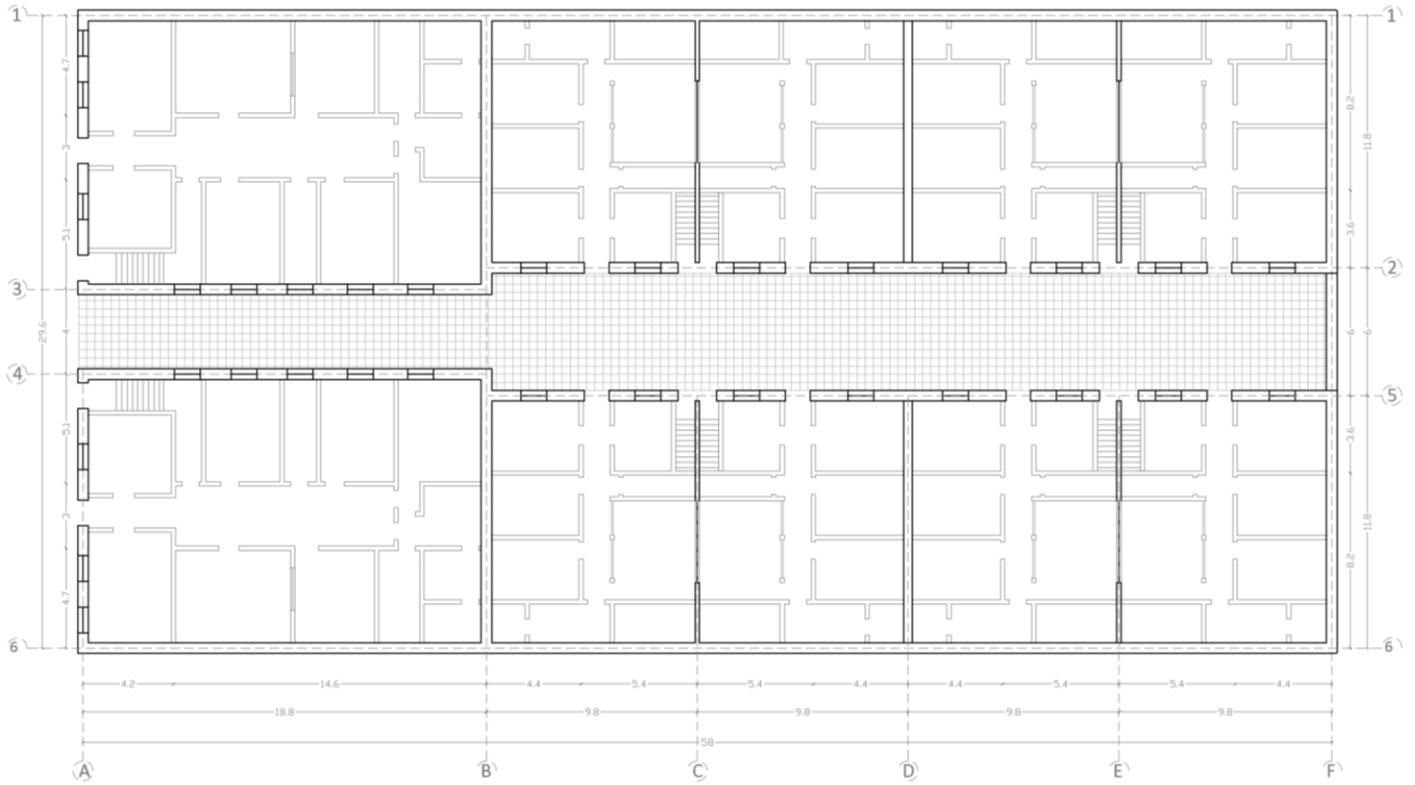
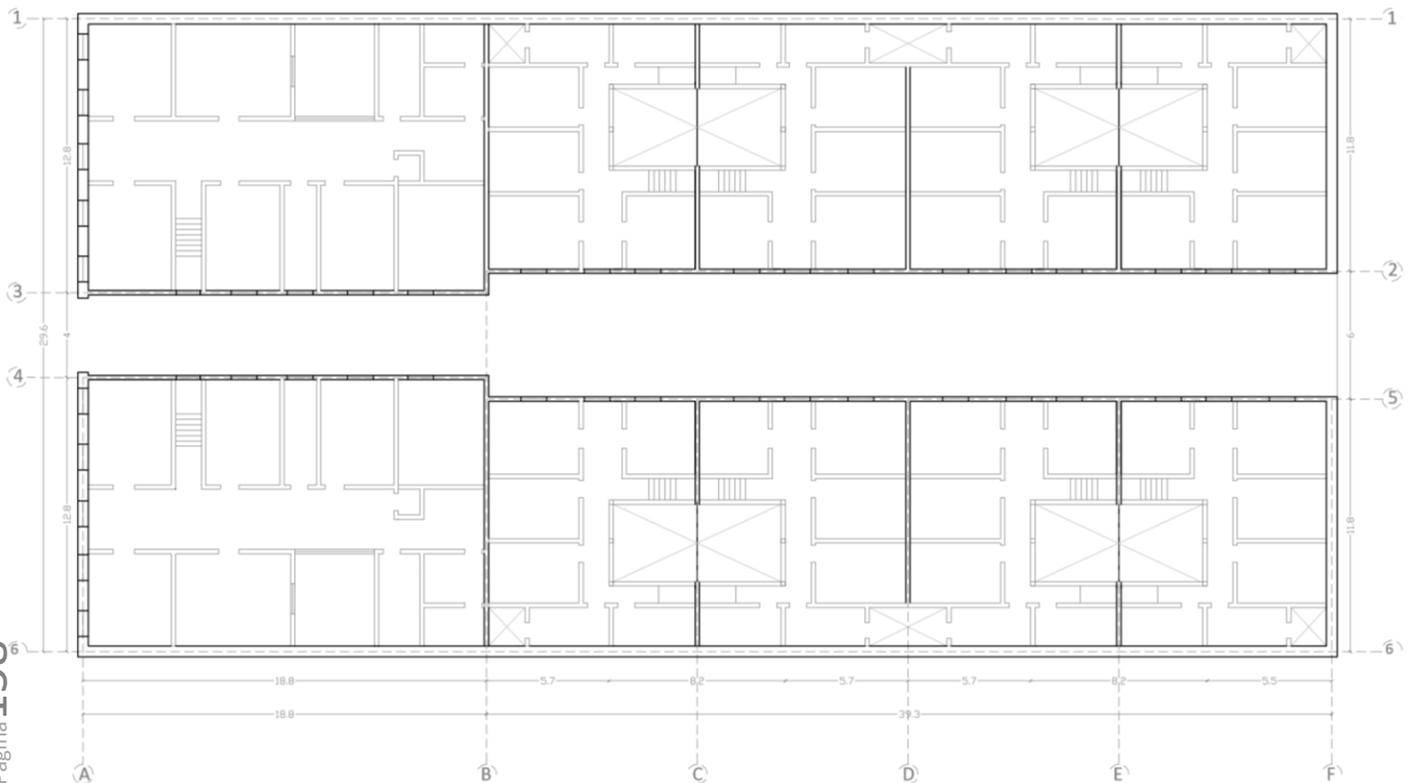
Planta 1er Piso Cité Almirante Latorre  
Esc 1\_350

Planta 2do Piso Cité Almirante Latorre  
Esc 1\_350
