# INFLUENCIA DE LOS SISMOS EN LA CONFORMACIÓN DE LA ARQUITECTURA RESIDENCIAL DE SANTIAGO:

ANÁLISIS DE LA TIPOLOGÍA CITÉ COMO ANTESALA DE LA PRIMERA  
ORDENANZA DE CONSTRUCCIONES Y URBANIZACIÓN.

TESIS PARA OPTAR AL TÍTULO DE ARQUITECTO

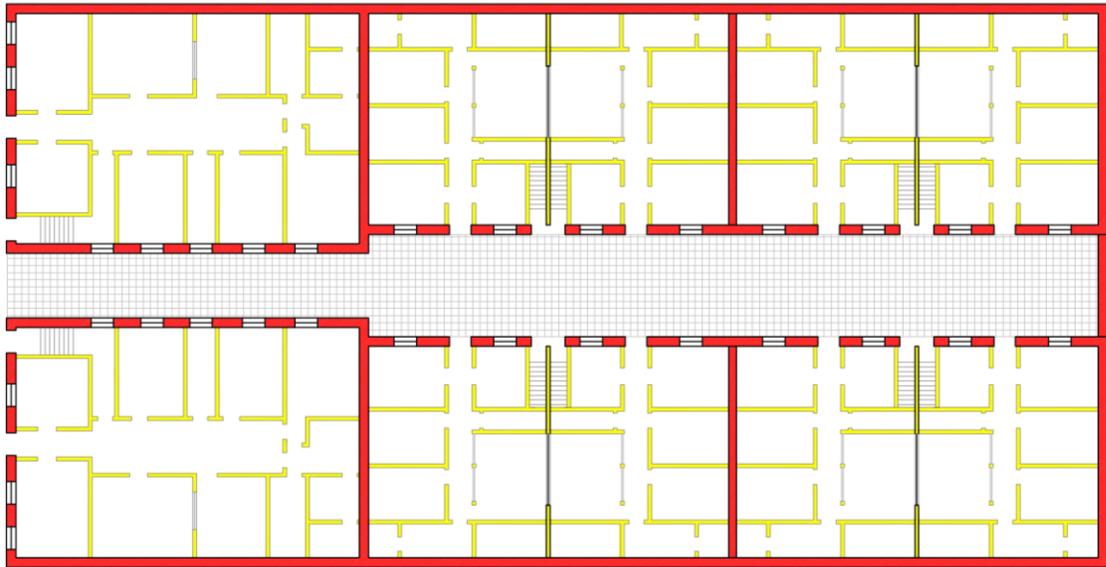
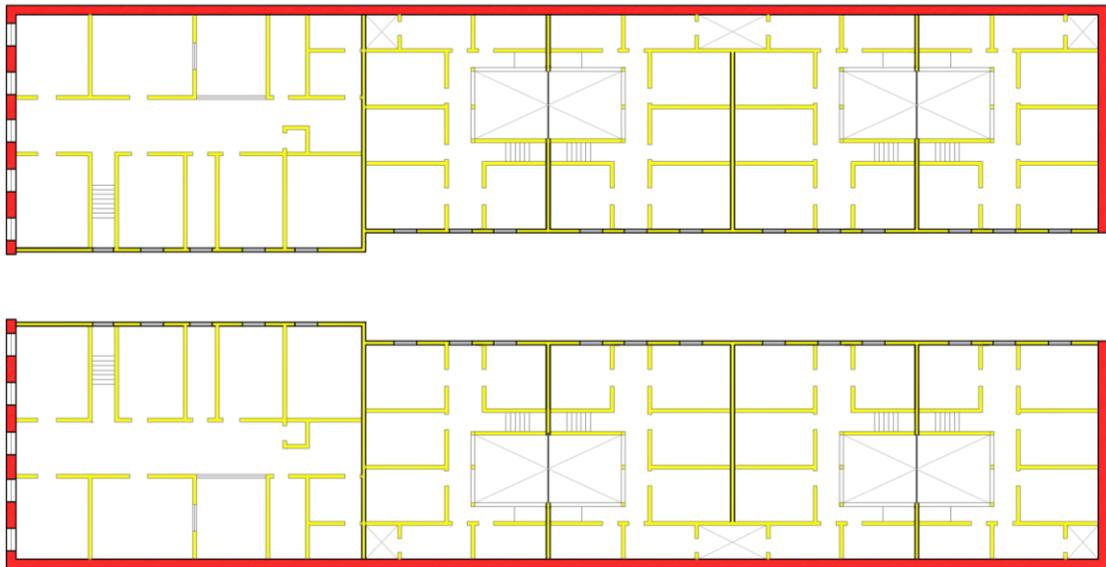
Figura 126: Planta de Sistema Constructivo ROJO: Albañilería \_ AMARILLO: Tabiquería  
Fuente: Elaboración Propia

Estructuralmente, el cité tiene una base sólida la cual se sustenta en un perímetro de albañilería, el cual forma 3 partes en cada edificio (Fig. 126). La primera sección que corresponde al edificio de la entrada, y la segunda parte donde se encuentran 4 viviendas que se divide en 2 partes iguales. Donde quedan dos unidades contiguas compartiendo un vacío central.

Para la elaboración del Plano de Sistema Constructivo, se toman en cuenta datos como el espesor de los muros, el aspecto que tiene en visitas a terrenos, entrevistas a los moradores y además el uso de la cámara termo gráfica (cuando es posible). En ese caso, ya se sospechaba que el muro del segundo piso correspondía a tabiquería, ya que su espesor era diferente y su aspecto hacía presagiar que así era. Para descartar cualquier otro sistema, se utiliza la termo cámara. Al ser la superficie de zinc alcanza una gran temperatura lo que dificulta un poco la visión, sin embargo, se logran apreciar materiales esbeltos y lineales bajo el zinc, lo que corroboraría lo planteado anteriormente.

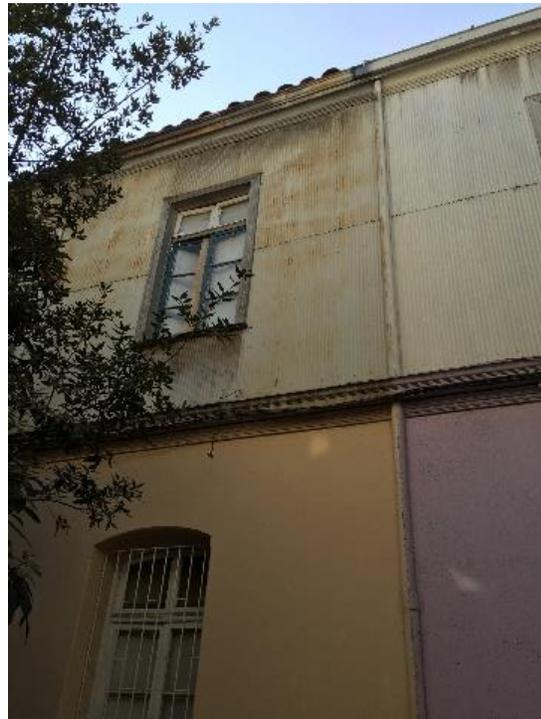
Mirando con detención se puede apreciar aun vestigio de lo que fueron las techumbres de esta cité en la antigüedad, estas tenían teja del tipo colonial (Fig. 132), la cual suponía una carga importante para la estructura. Hoy en día ha sido reemplazada casi en su totalidad por planchas de zinc. Sin duda este acto ha permitido disminuir en por lo menos un 90% la carga estática que representaba, lo cual se traduce en un número mucho mayor si lo llevamos a esfuerzo de sismo. Esto puede que haya influido en que el conjunto se mantenga en buenas condiciones a pesar de que ha pasado casi un centenario desde su construcción. Hoy en día solo luce algunas fisuras mínimas en estucos, lo cual es normal por el cambio de materiales (junturas en donde se cambia de material) Pero estructuralmente no posee ningún daño.

Figura 132: Interior del cité. Techumbre teja colonial.  
Fuente: Elaboración Propia

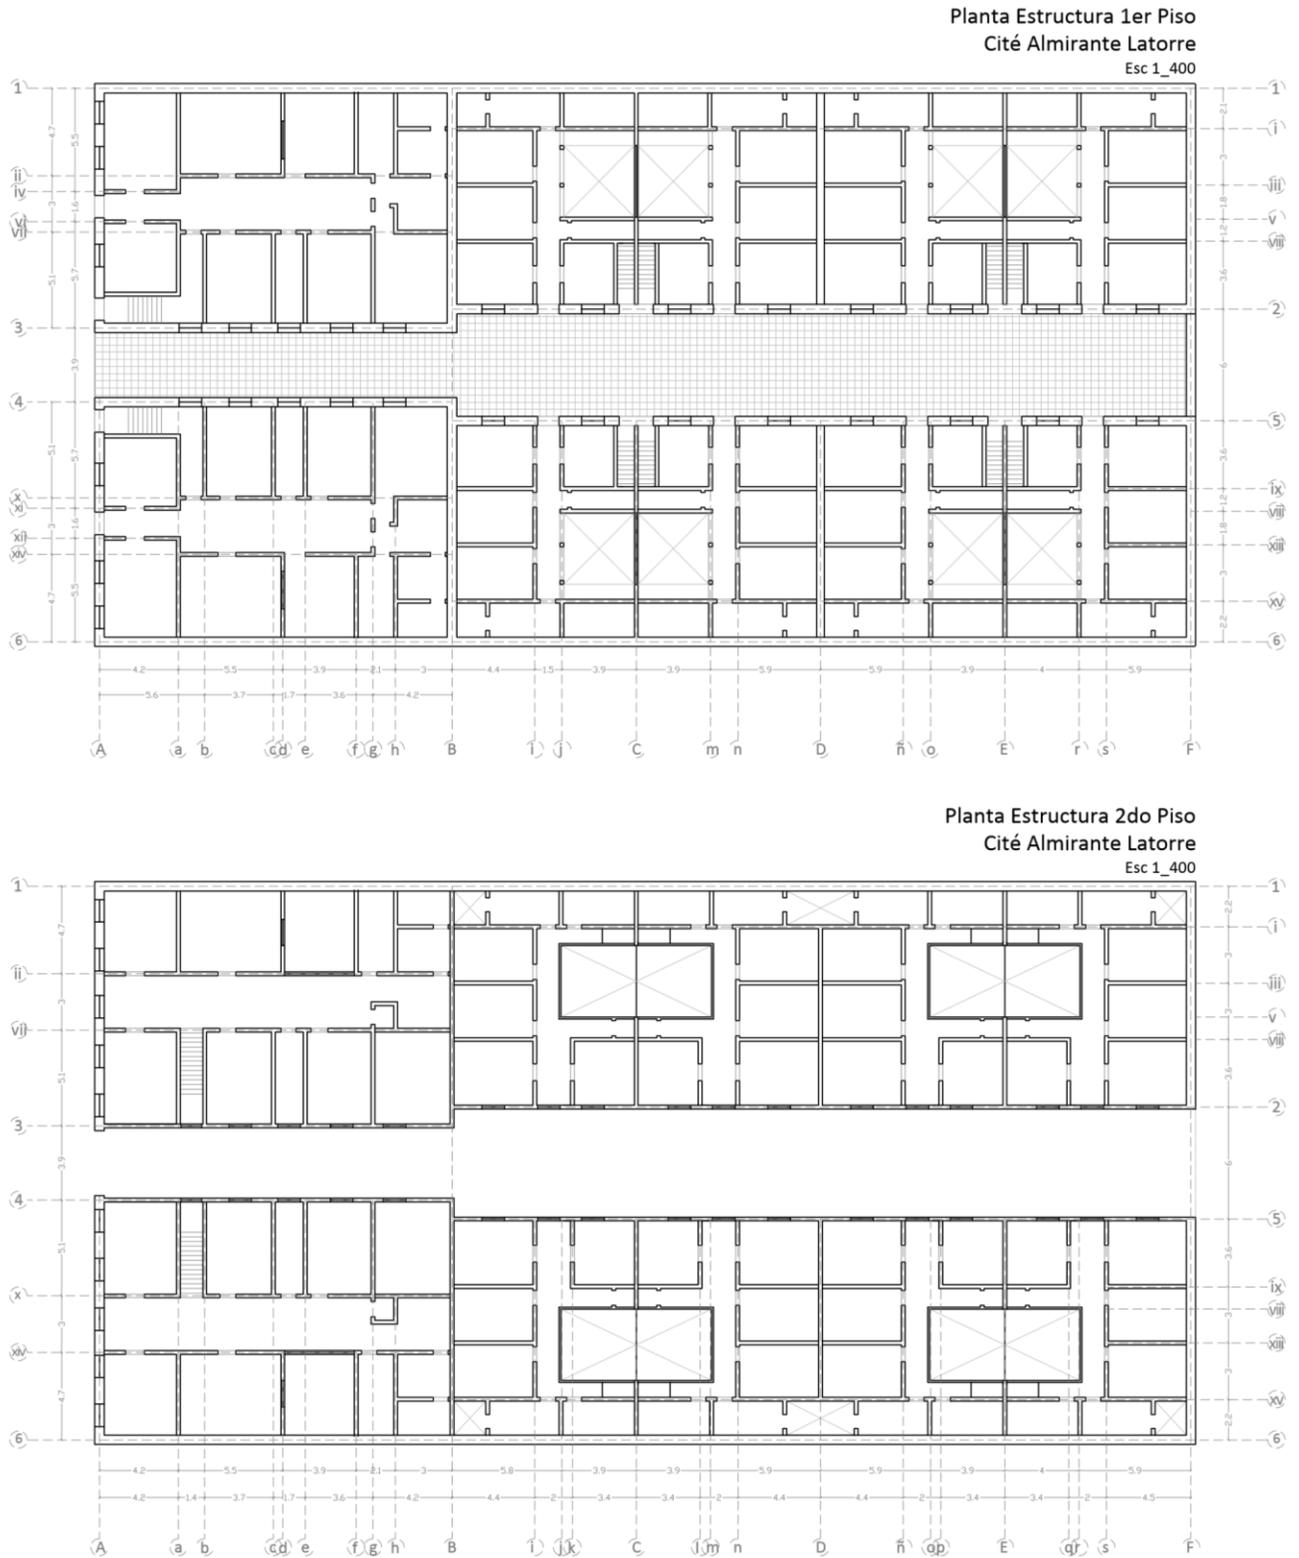
Figura 133: Planta Estructura 1er y 2do piso Cité Almirante Latorre.

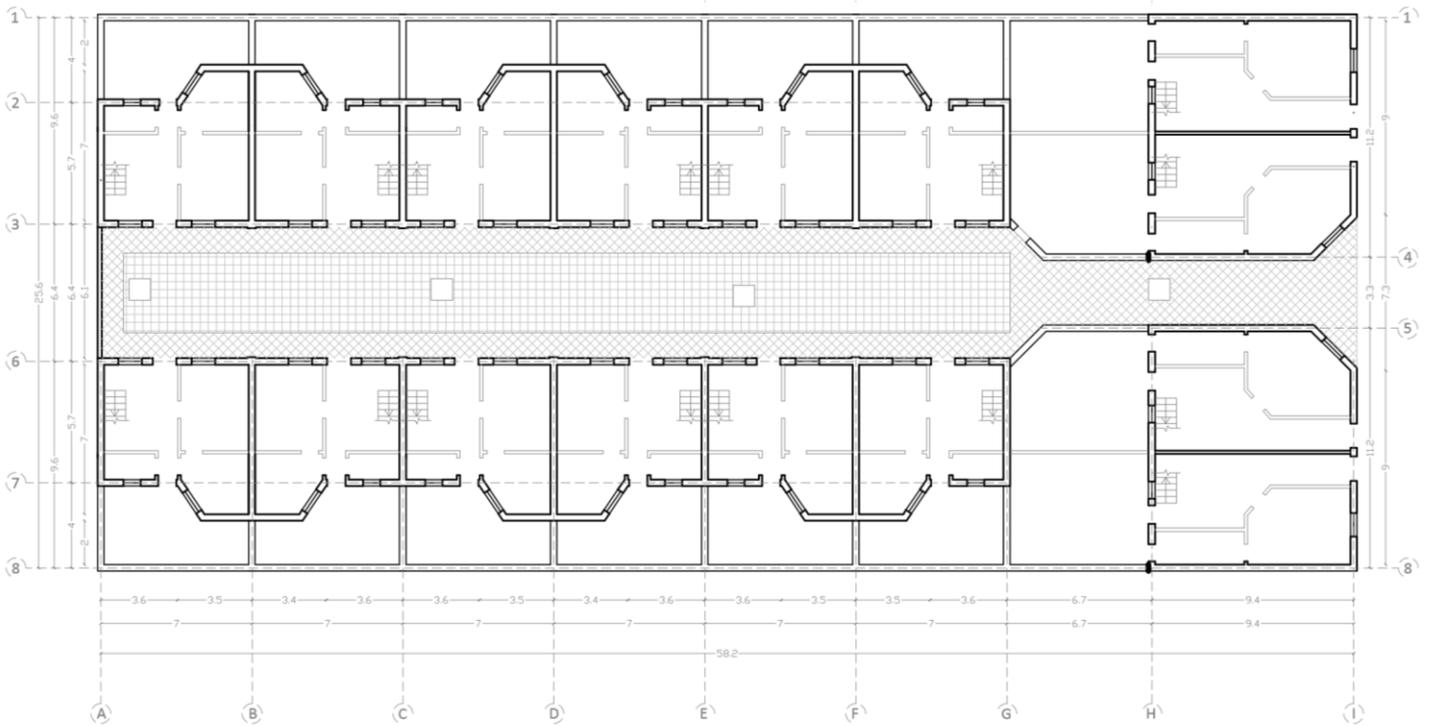
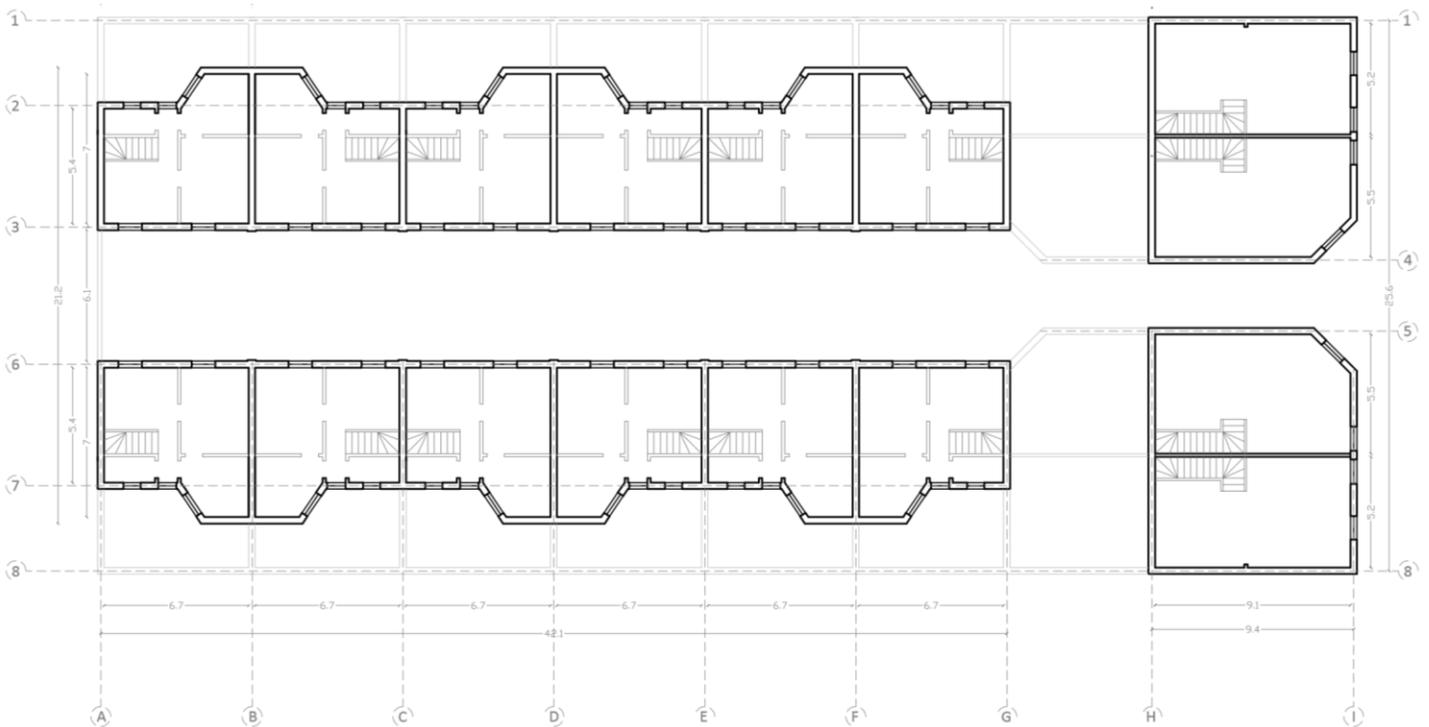
Planta 1er Piso Cité Libertad  
Esc 1\_350

Planta 2do Piso Cité Libertad  
Esc 1\_350

Figura 137: Planta de conjunto.  
Fuente: Elaboración Propia

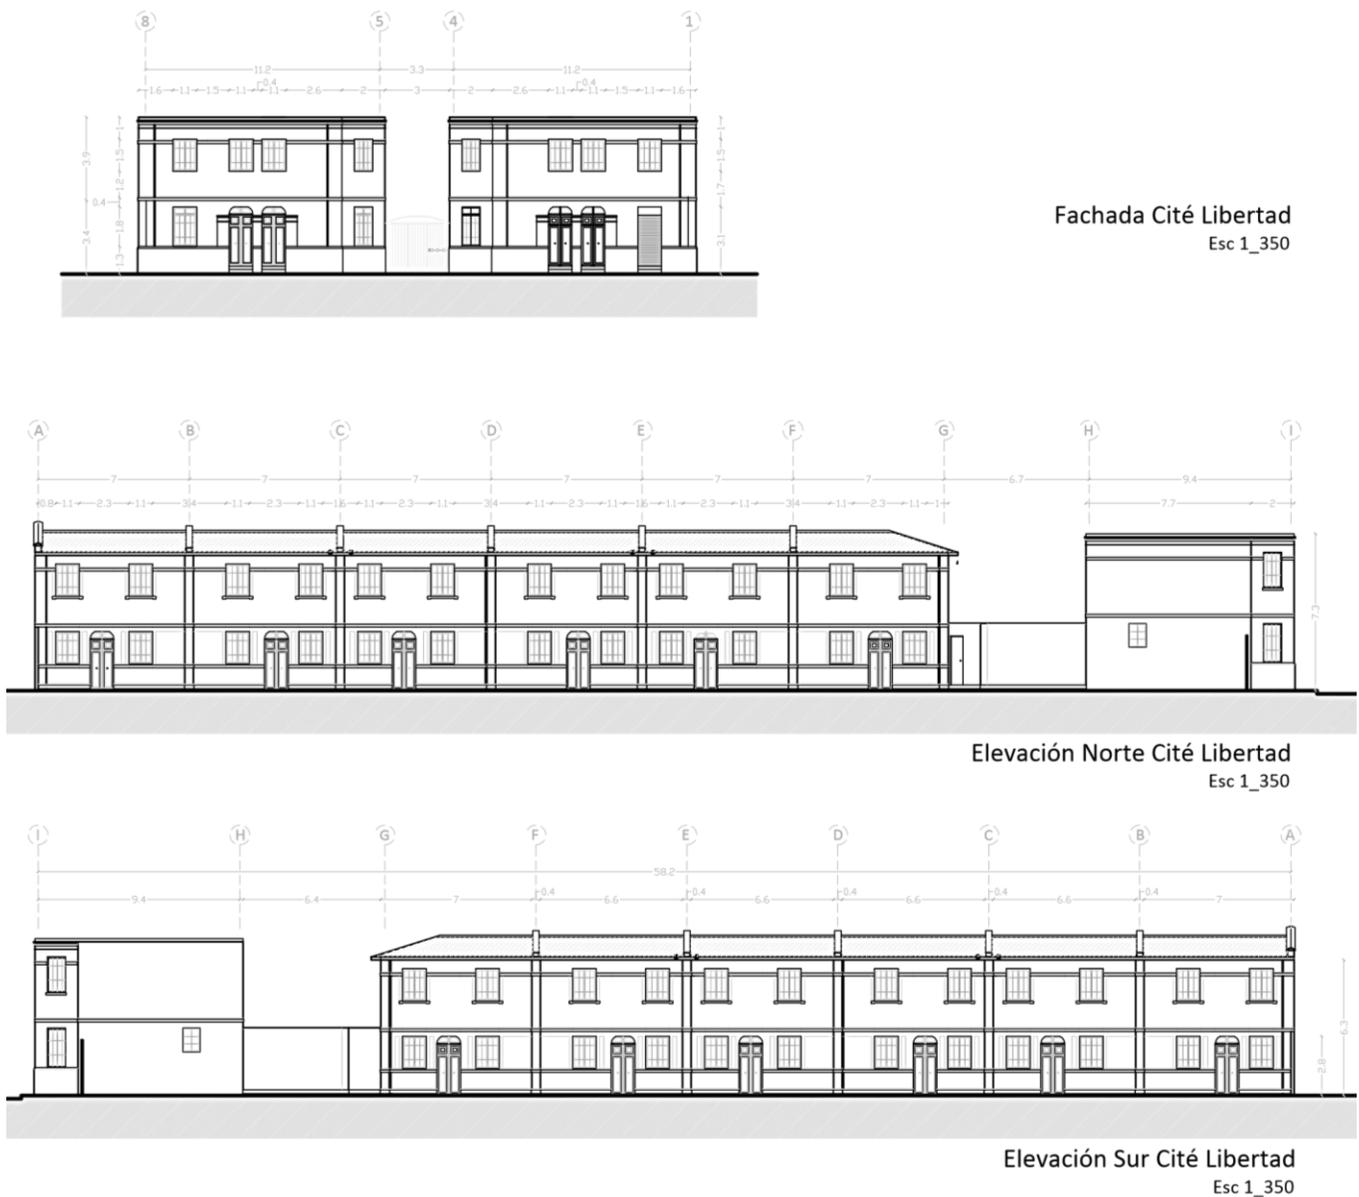
Figura 138: Elevaciones norte, sur y frontal.

El conjunto ubicado en la calle Libertad, cuenta con 12 viviendas en interior de 2 pisos de 80 m<sup>2</sup> cada una y 4 en el exterior de 96 m<sup>2</sup>. Estas unidades tienen la particularidad de poseer patios privados en la parte posterior de la vivienda y en el exterior (Fig. 138), algo que se repite en las construcciones de hoy en día, sin embargo sale de lo común de los cité construidos en esa época, los cuales poseen patios de luz, incluidos en el interior de la vivienda y el cual está completamente cerrado hoy en día haciéndolo habitable.

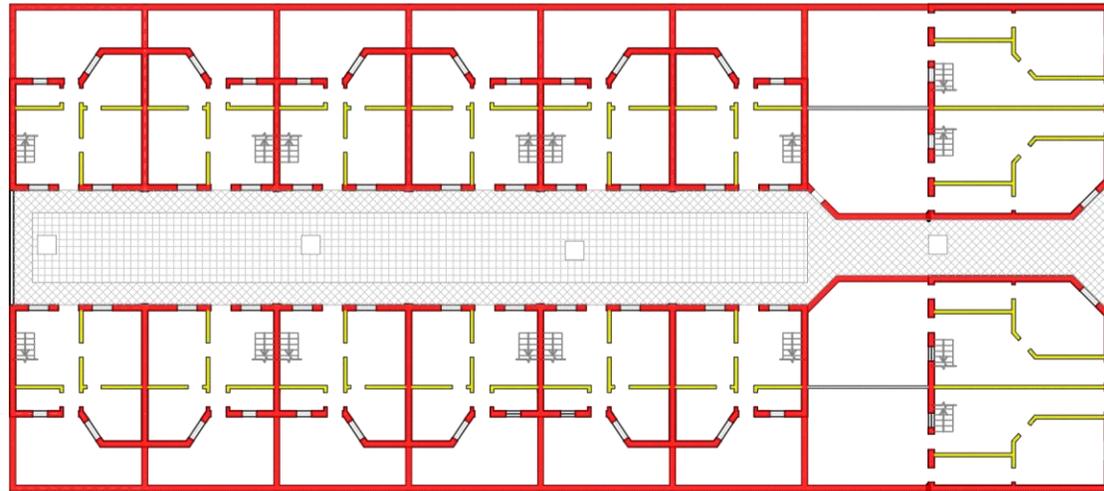
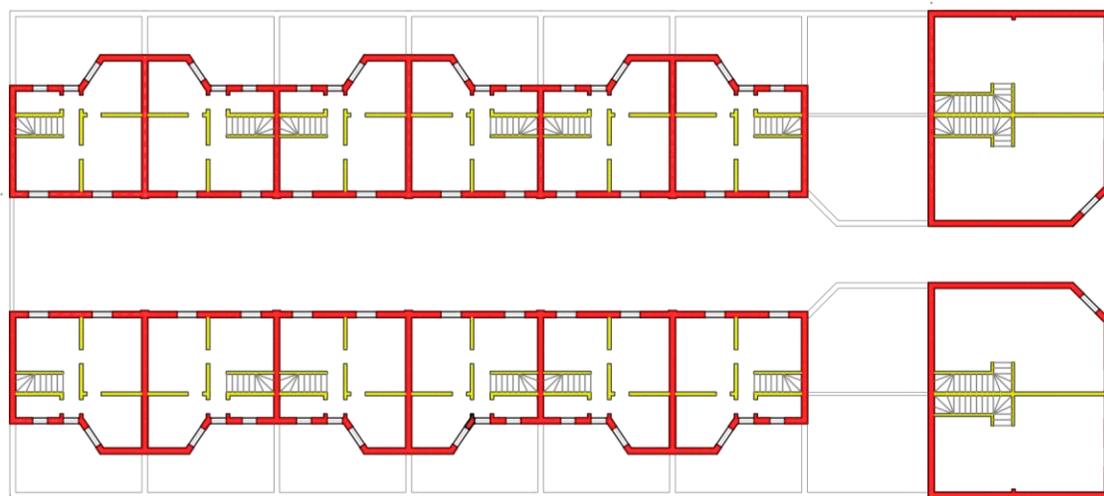
Figura 139: Planta sistema constructivo del conjunto. ROJO = Albañilería \_AMARILLO: Tabiquería.

Es un cité de construcción sólida de albañilería simple en primer y segundo nivel, en su interior las divisiones de los recintos es de tabiquería. Al disponer de un patio en la parte posterior permite que todos sus recintos tengan ventilación e iluminación natural.

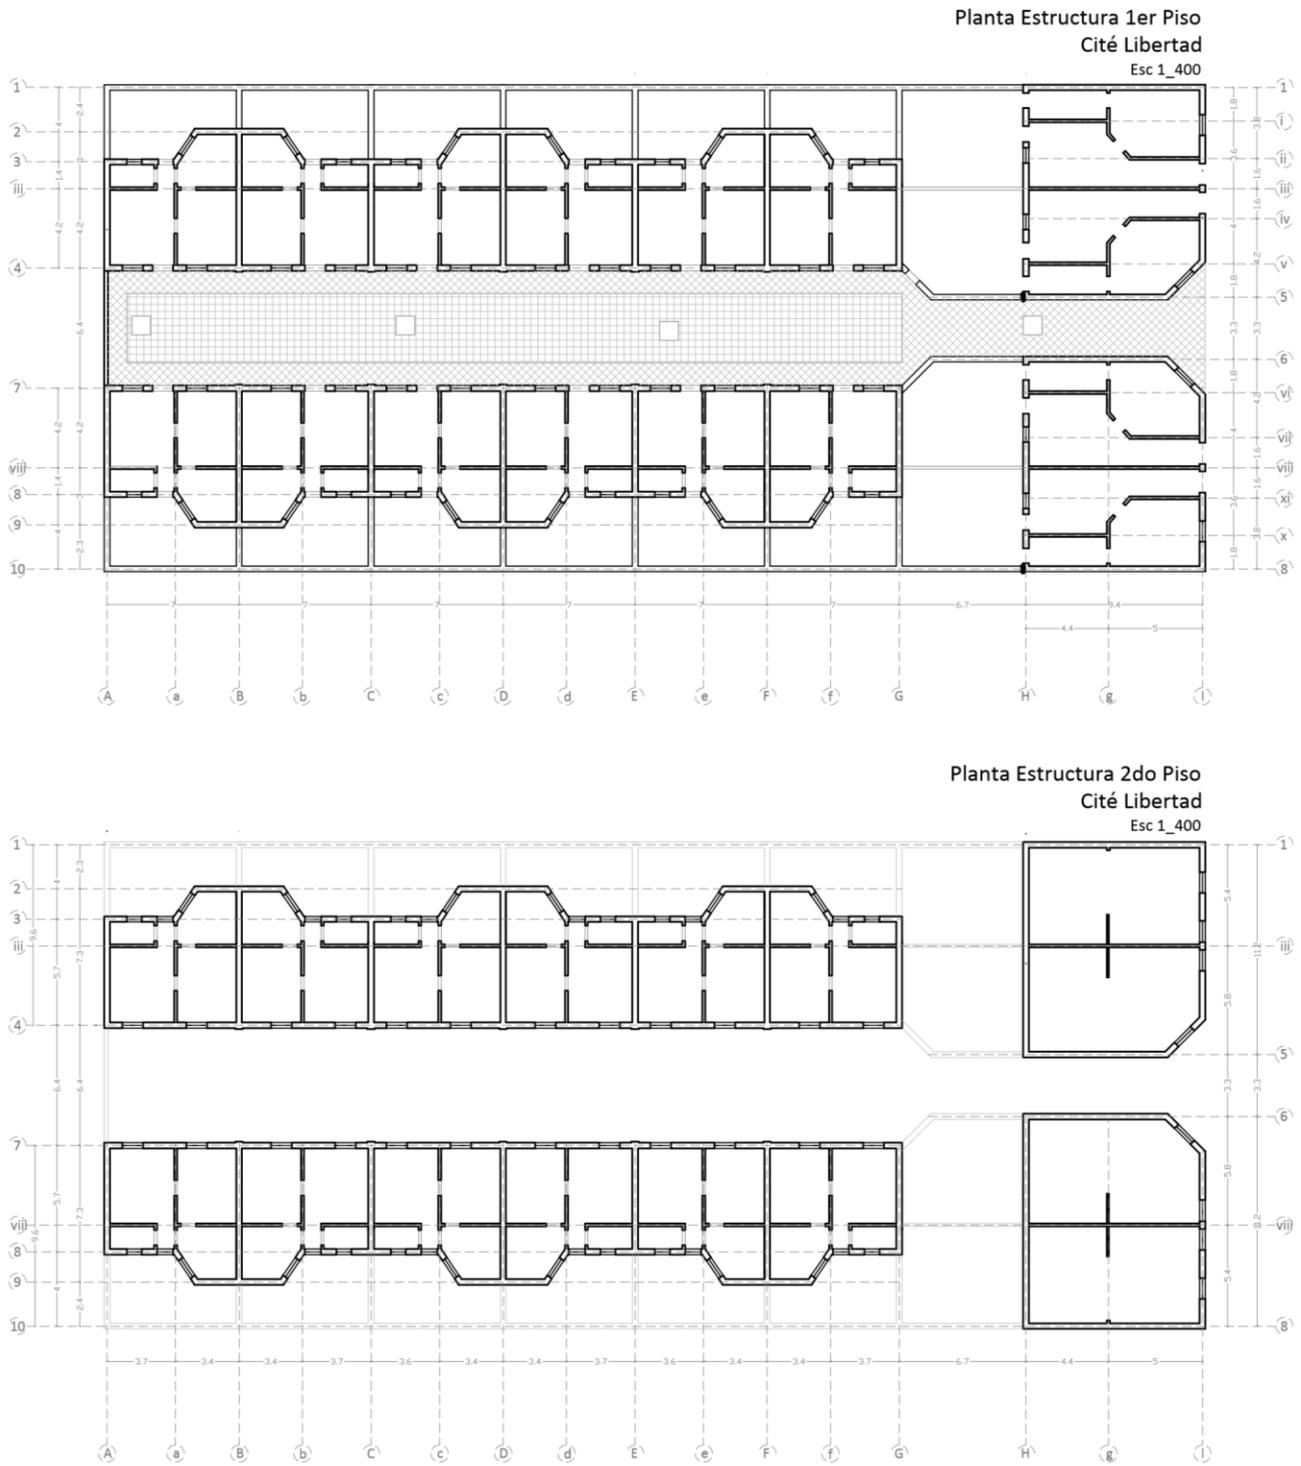
Figura 140: Planta Estructura 1er y 2do piso Cité Libertad.

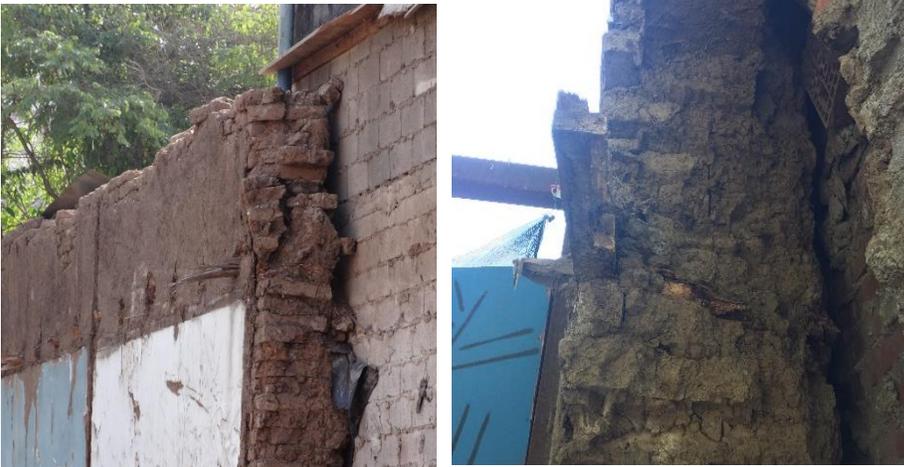
Para finalizar, cabe destacar que en la actualidad, al recorrer las calles del centro de Santiago es muy común toparse con una gran cantidad de edificios en demolición o en deficientes condiciones, donde se pueden apreciar claramente los métodos constructivos utilizados y en muchos de ellos corroborar lo que se expresa en la literatura y lo que se acaba de mencionar.

*Figuras 141-142: Muros de adobe donde se ven vestigios de elementos de madera en ellos.*

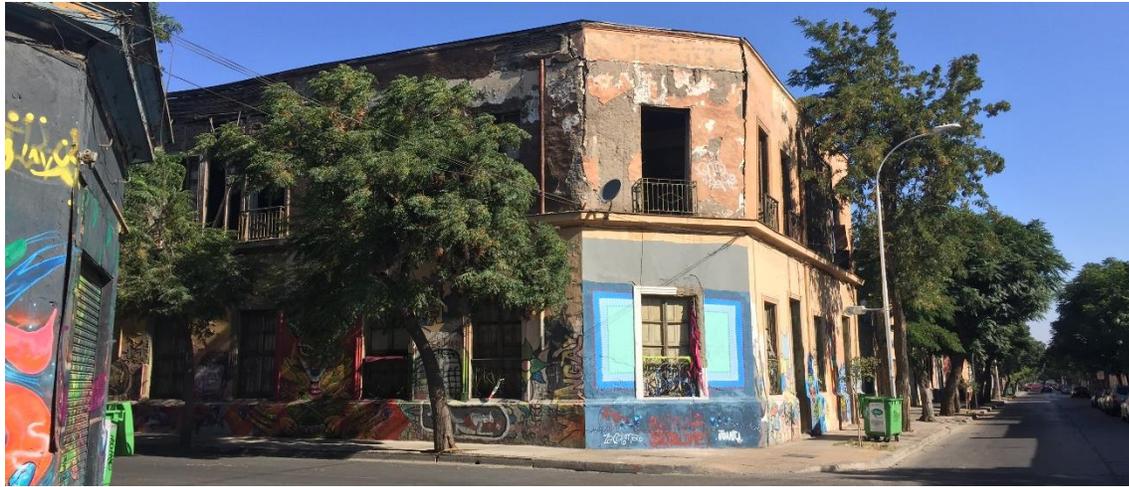
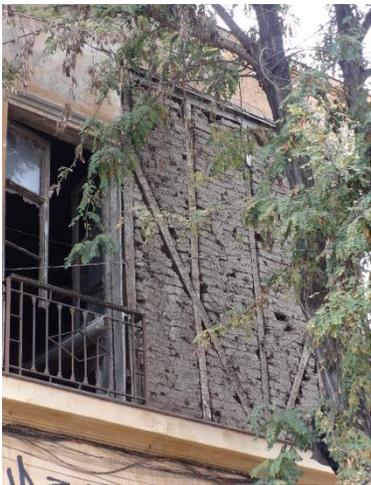
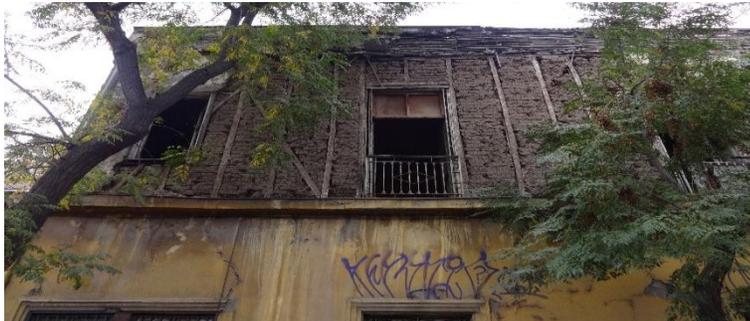
A continuación se exhiben fotografías de un edificio ubicado en el Barrio Yungay, en Santiago. Que muestra diversos métodos constructivos, específicamente, ladrillo en primer piso, segundo piso de tabique relleno de madera y un liviano antetecho de ensordinado.

*Figuras 143 a 148: Edificio intersección Santo Domingo Sotomayor, edificio de construcción sólida en 1er nivel, 2do nivel tabiquería rellena ensordinado en antetecho*

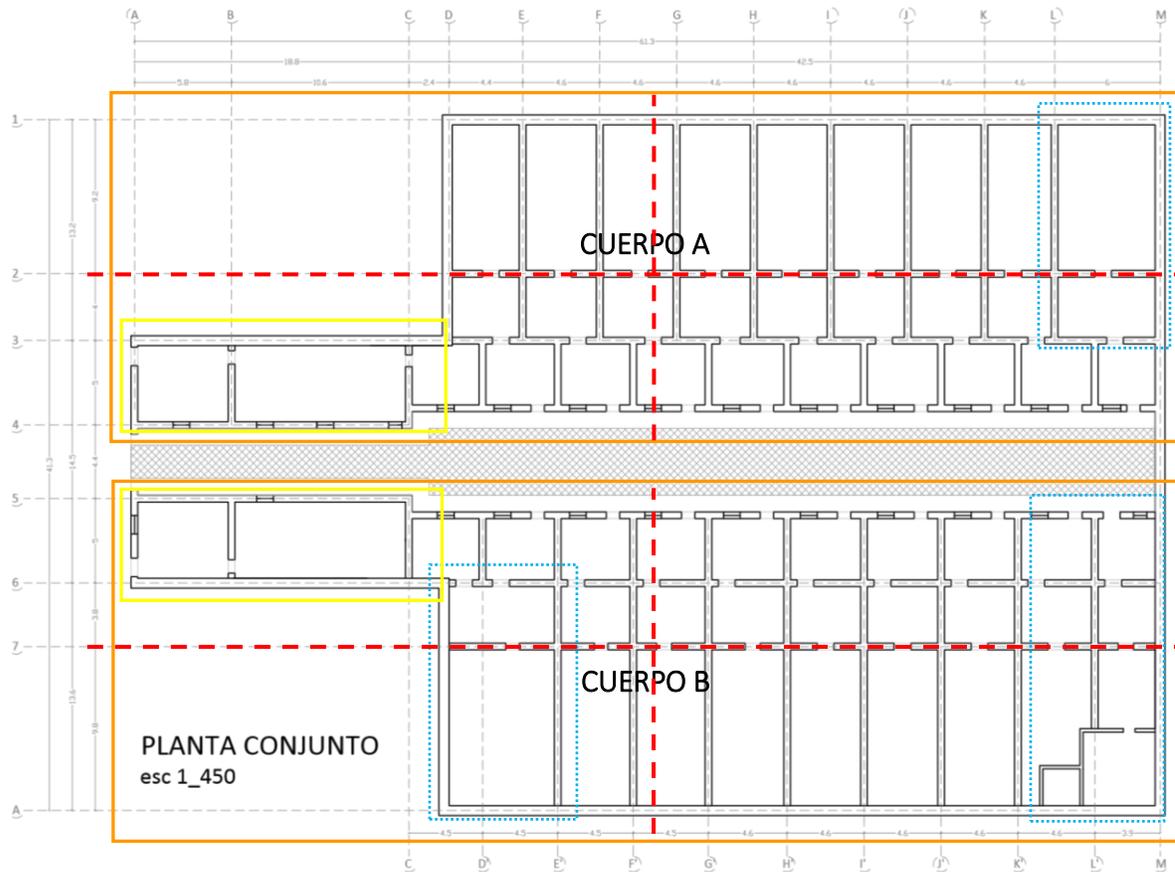
Figura 149: Planta Conjunto ESTRUCTURA Eje ROJO: Ejes de simetría horizontal y vertical.

Así vemos que ambos cuerpos poseen una forma rectangular pero que en el acceso al cité tienen adosado otra forma rectangular mucho más pequeña (Fig.149). Este segmento, el cual está enmarcado en amarillo en el plano, desarticula la simetría que posee el conjunto, ya que desestabiliza la construcción en caso de sismo.

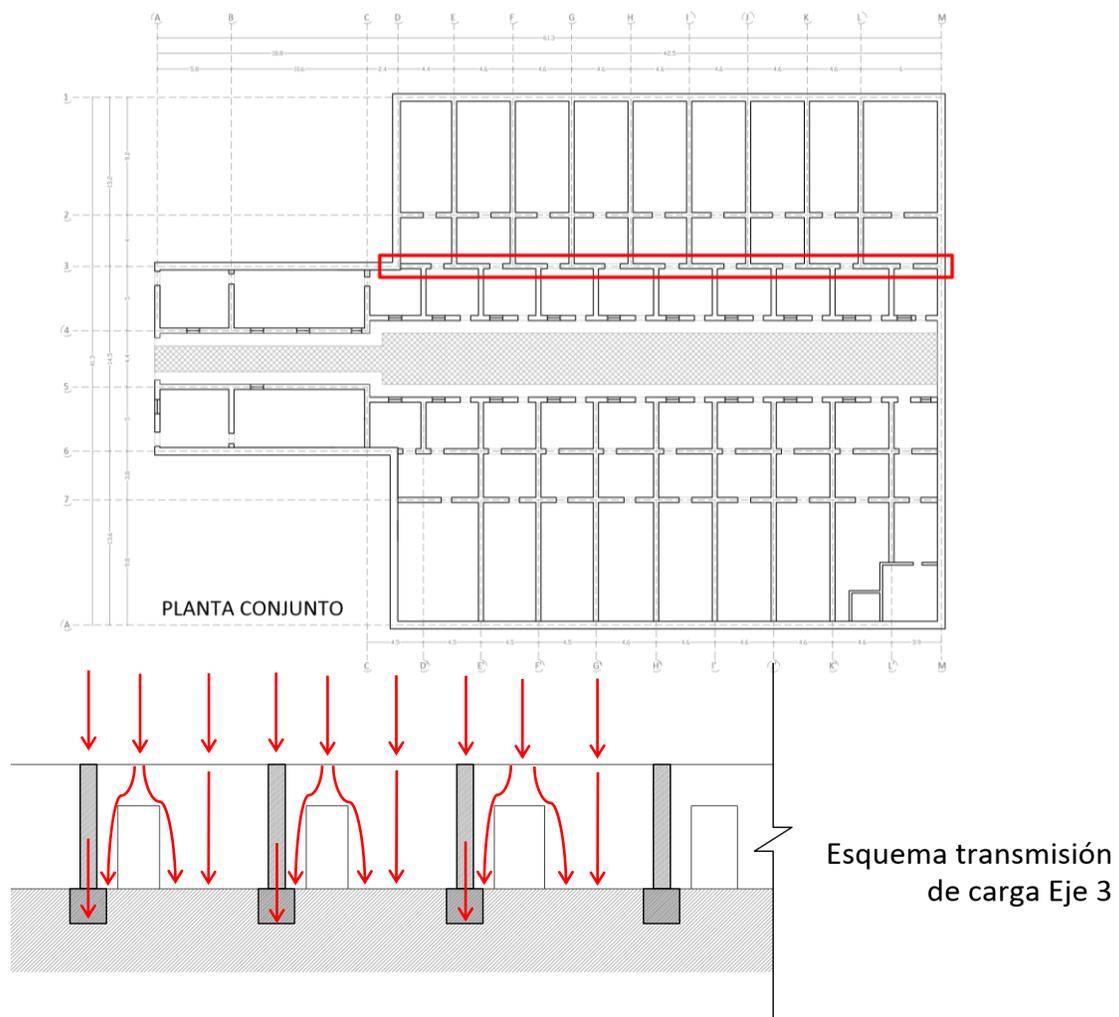
Figura 150: Planta de conjunto donde se indica EJE 3. 151) Sección EJE 3, en él se demuestra esquemáticamente la transmisión de cargas a las fundaciones y al suelo.

Las cargas en que se traduce la techumbre y los muros tienen un corto camino que recorrer para llegar a las fundaciones (Fig. 151), ya que el cité es de solo un piso y su altura en muros no sobrepasa los 3 metros.

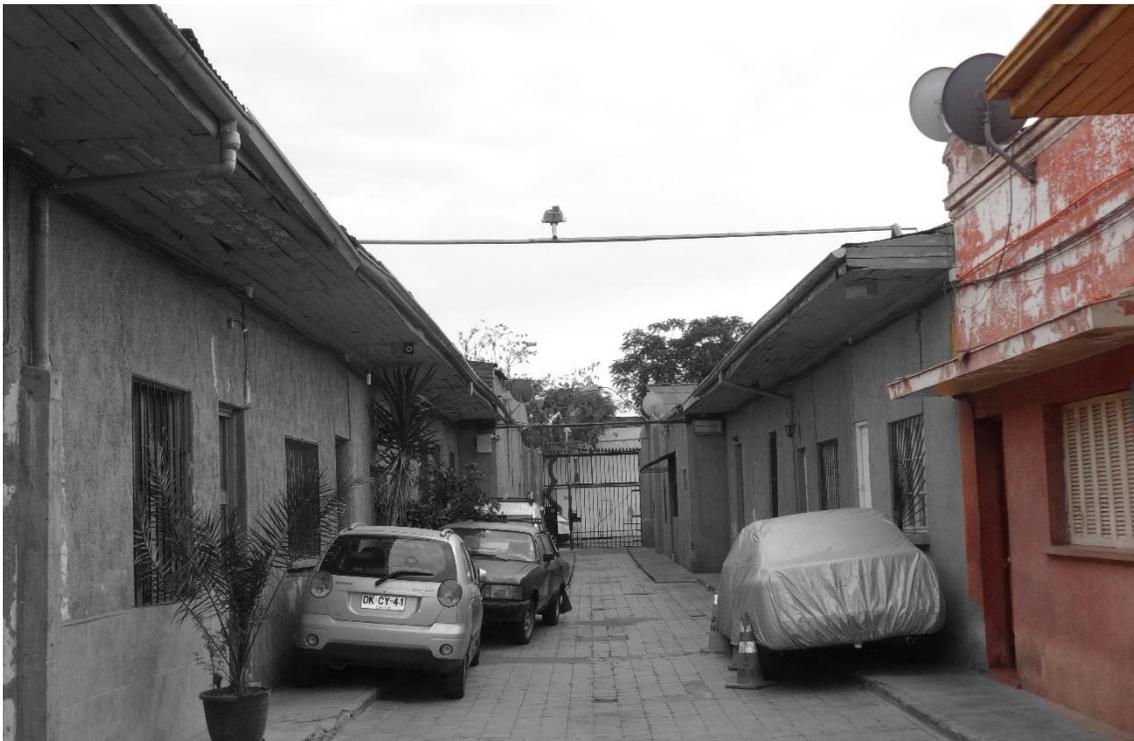
Figura 152: Imagen intervenida del interior del conjunto, donde se destaca fachada diferente.

Sin embargo hacia el final del conjunto, existe una vivienda que rompe con el estilo exhibiendo una fachada con antetecho y un alero en voladizo (Fig.152), claramente influenciado por tendencias posteriores a la construcción del conjunto. Este antetecho, se presume está construido en un material más ligero que el original de los muros, disminuyendo en espesor.

En general, la fachada original del conjunto no presenta diferencias en la altura, ésta se distingue continua y uniforme, sin embargo actualmente en la fachada oriente que corresponde a la fachada del cuerpo A ha sido modificada, cambiando su estilo y agregando una estructura de antetecho (Fig.152).

Lo anterior con respecto a la fachada original, luego se puede identificar un elemento que no cumple con esta condición (Fig. 152), proyectándose 0.6 mt. Al tratarse de una modificación posterior a la data de construcción del conjunto no se tomara en cuenta como factor determinante.

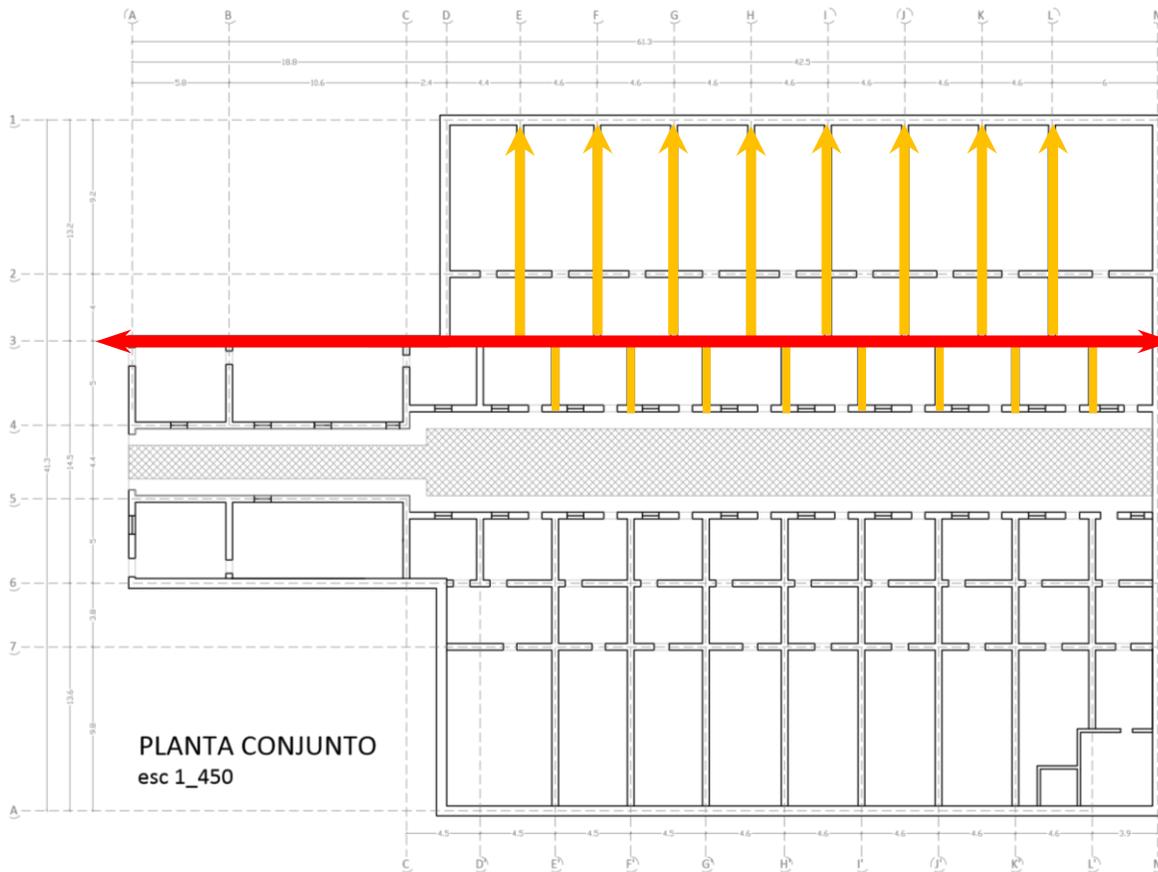
Figura 153: Planta conjunto intervenida, se muestra en rojo el eje 3 y en naranja los ejes verticales.

Revisando los planos se puede corroborar que las fachadas siguen un mismo eje, esta condición se cumple en las divisiones internas de las unidades del cuerpo B también, mientras que en el cuerpo A se encuentra un punto de quiebre de los ejes verticales con respecto al eje 3 (Fig.153)

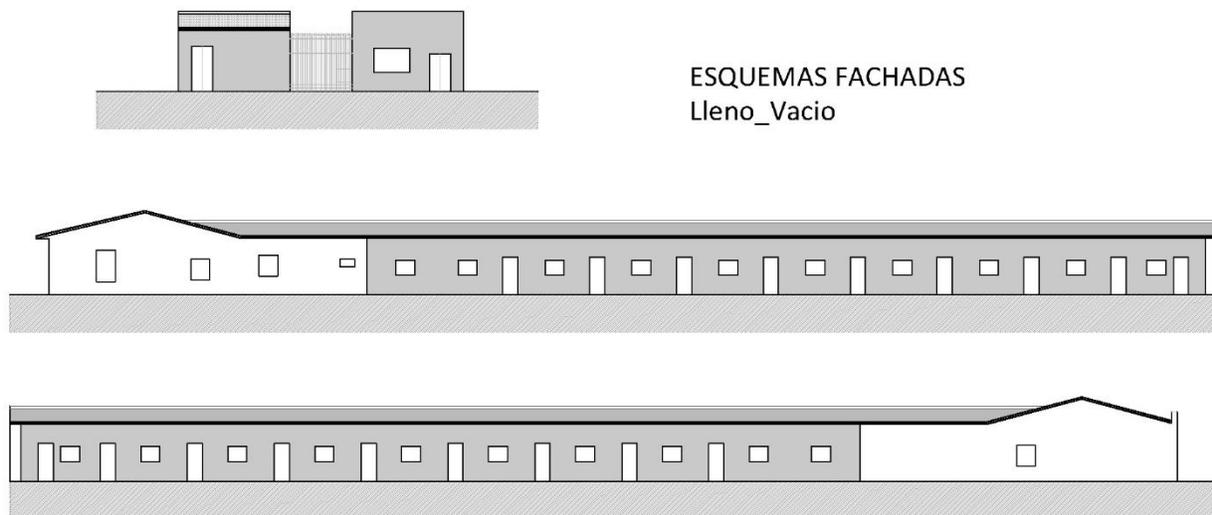
Figura 154: Esquema de fachadas consideradas para el cálculo de porcentajes.

Para el cálculo de porcentajes de llenos versus vacíos, se toma en cuenta la totalidad de la fachada, incluida la primera parte que corresponderá a la fachada lateral de las unidades de entrada al cité (Fig.154), esto porque se busca obtener el dato de la totalidad de los muros que dan hacia el exterior. (En los próximos casos, se realizará el mismo procedimiento)

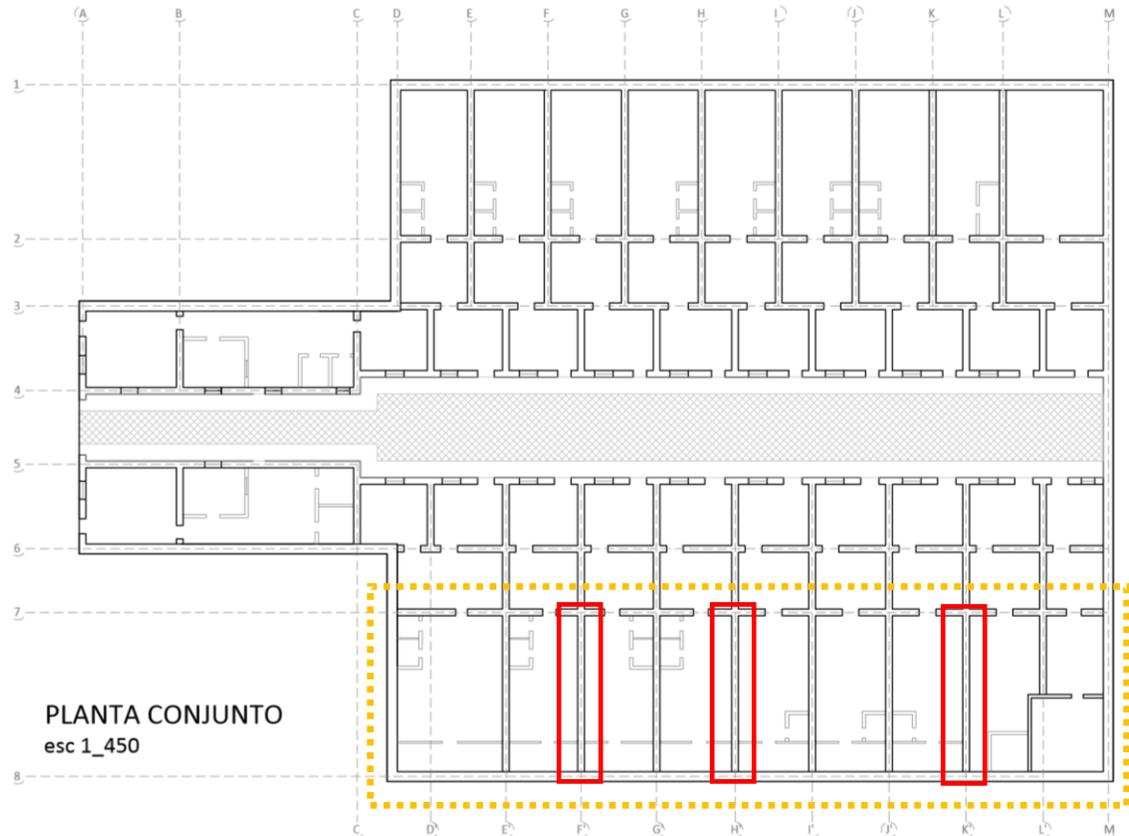
Figura 155: Plano de conjunto intervenido donde se indican en color rojo los muros más propensos.

A simple vista se ve que en el cuerpo A y B hay muros de una gran longitud, sin embargo los muros que se encuentran entre el eje 7 y 8 son más extensos con 9.3 mts (Fig.155), dentro de este conjunto, se distinguen 3 que no tienen adosado ningún tabique que pudiera colaborar con los esfuerzos, estos son el del eje F', H' y K'

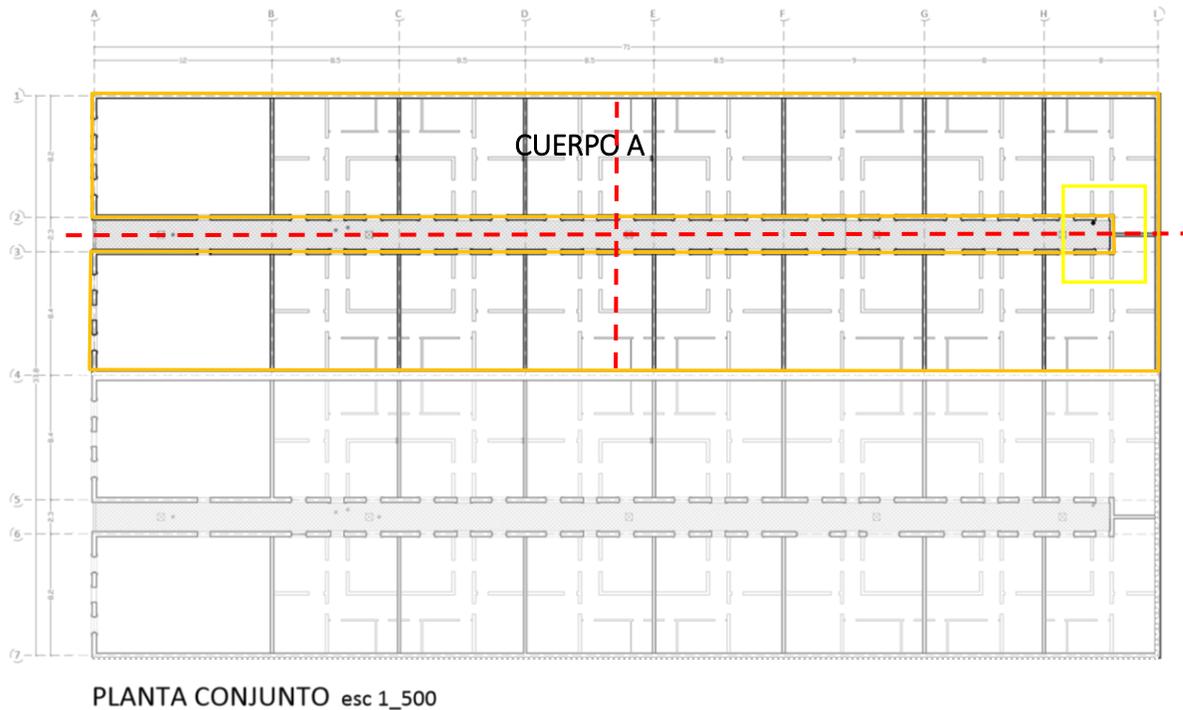
Figura 156: Planta Conjunto ESTRUCTURA Eje ROJO: Ejes simetría horizontal y vertical.

Este cité se compone de 2 conjuntos iguales San Ignacio 360 y 390, ambos poseen unidades que se enfrentan entre sí con un vacío central que distribuye uniformemente las viviendas. Se puede decir que ambos cités son perfectamente simétricos en cuanto a su eje horizontal, todas sus unidades son idénticas y enfrentan un contrario en espejo (Fig. 156).

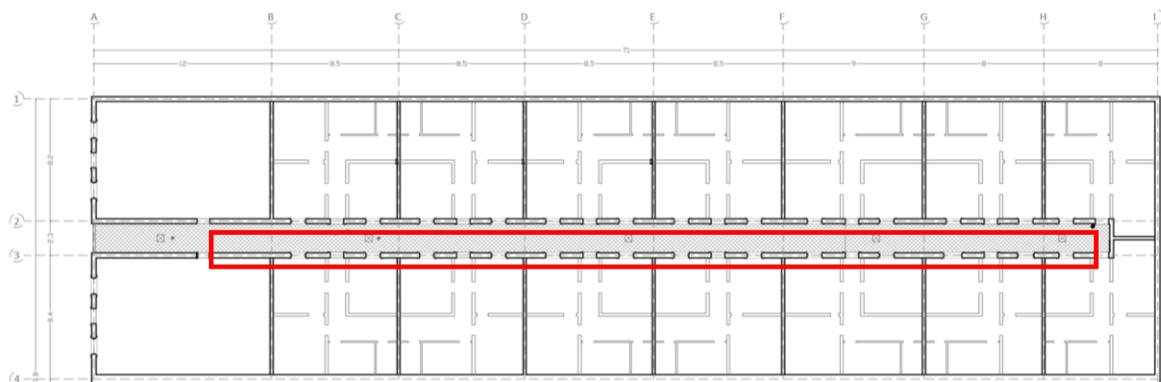
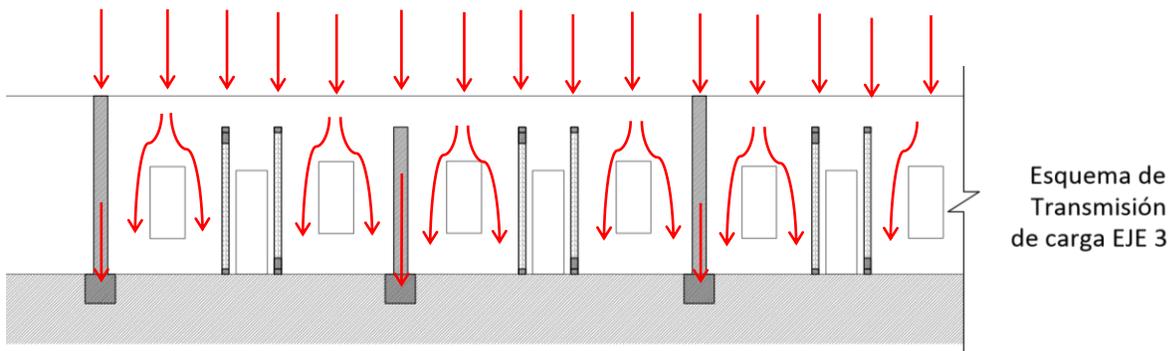
PLANTA CONJUNTO esc 1\_500

Figura 157) Planta de conjunto donde se indica EJE 3. 158) Sección EJE 3, en él se demuestra esquemáticamente la transmisión de cargas a las fundaciones y al suelo.

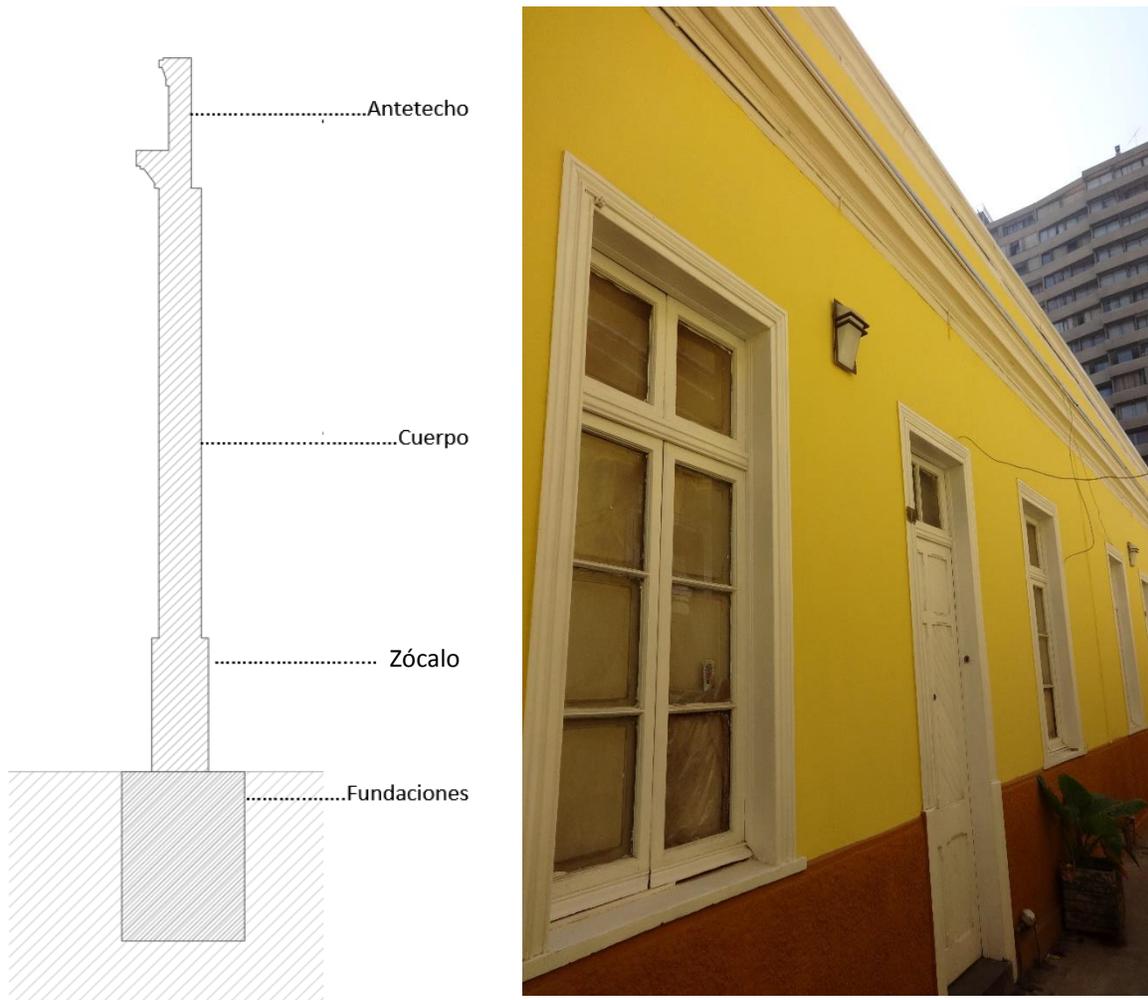
Figura 159) Esquema de corte muro, donde se ve la diferencia de espesor en muro. 160) Imagen del interior del conjunto.  
Fuente: Elaboración Propia

En este caso el conjunto que corresponde a la numeración 390, es el que fue restaurado y al cual se pudo acceder del cual se tienen imágenes (Fig.160) y se tomara como ejemplo para esta parte del estudio.

Su fachada ha sido reparada, por lo que podemos ver un conjunto de morfología uniforme. El conjunto exhibe un estilo clásico popular en el interior, donde las fachadas muestran una gran simpleza, se distinguen en ellas 3 partes, el zócalo pintado en otro color y el cual sobresale levemente de lo que es el resto del muro, el desarrollo que se mantiene en un solo plomo y por último un antetecho, este generalmente está construido en tabiquería para alivianar la estructura, ya que no es un elemento que deba soportar ningún tipo de carga, aquí se puede apreciar que el elemento es más angosto que el resto del muro (Fig.159).
