# INFLUENCIA DE LOS SISMOS EN LA CONFORMACIÓN DE LA ARQUITECTURA RESIDENCIAL DE SANTIAGO:

ANÁLISIS DE LA TIPOLOGÍA CITÉ COMO ANTESALA DE LA PRIMERA  
ORDENANZA DE CONSTRUCCIONES Y URBANIZACIÓN.

TESIS PARA OPTAR AL TÍTULO DE ARQUITECTO

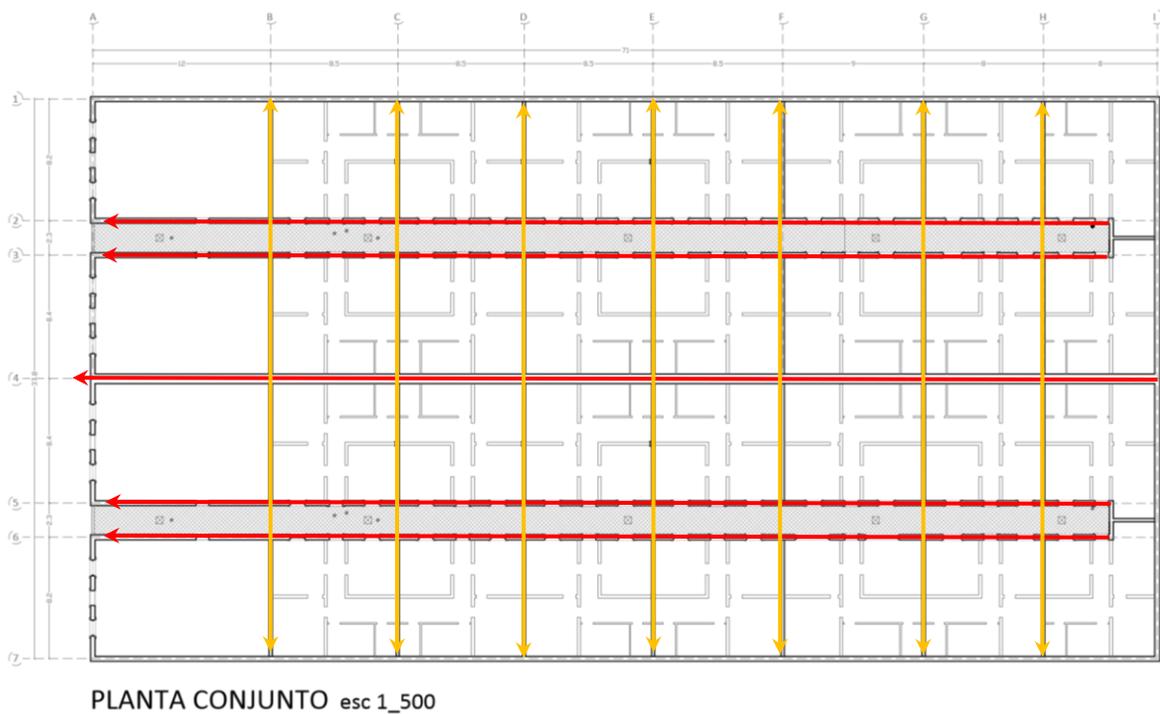
Figura 161: Planta conjunto intervenida, se muestra en rojo los ejes paralelos y en naranja los ejes verticales.  
Fuente: Elaboración Propia

Haciendo una revisión a los planos es posible determinar que esta condición se cumple a cabalidad, los ejes del conjunto no se interrumpen tanto en interior como en exterior. Todos los muros son continuos y no se aprecia quiebre en ningún punto de ellos (Fig. 161).

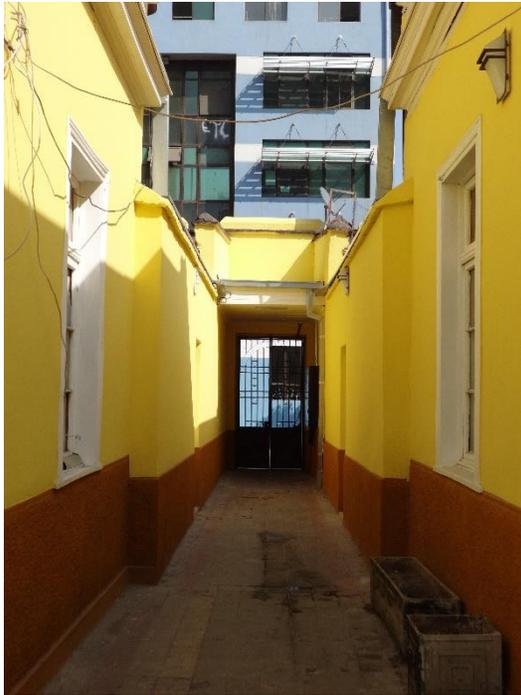
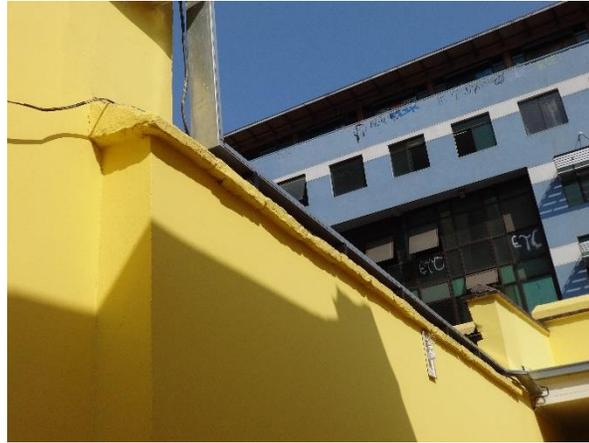
Figura 162: Interior de conjunto hacia el acceso. 163) muestra diferencia de alturas entre conjunto de unidades y muro lateral unidad que enfrenta calle principal.

Sin embargo existe una diferencia entre lo que es la fachada lateral de la construcción que enfrenta la calle San Ignacio y lo que es el cité propiamente tal (Fig. 162-163). Esta construcción tiene una menor altura y está construida en otra materialidad.

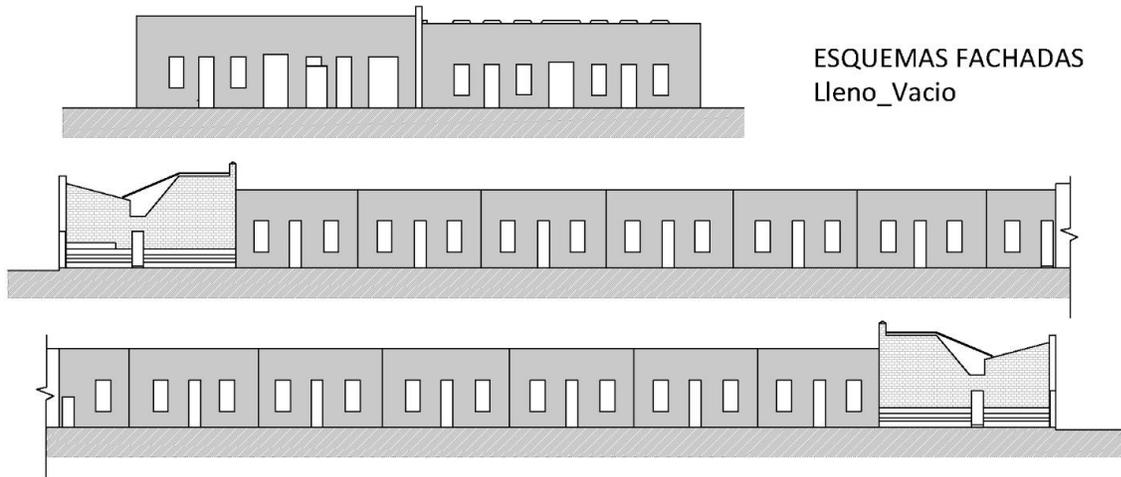
Figura 164: Esquema de fachadas consideradas para el cálculo de porcentajes.

Para el cálculo de porcentajes de llenos versus vacíos, como se explicó anteriormente, primero se realiza una limpieza y cálculo mediante un programa de la fachada (Fig. 164).

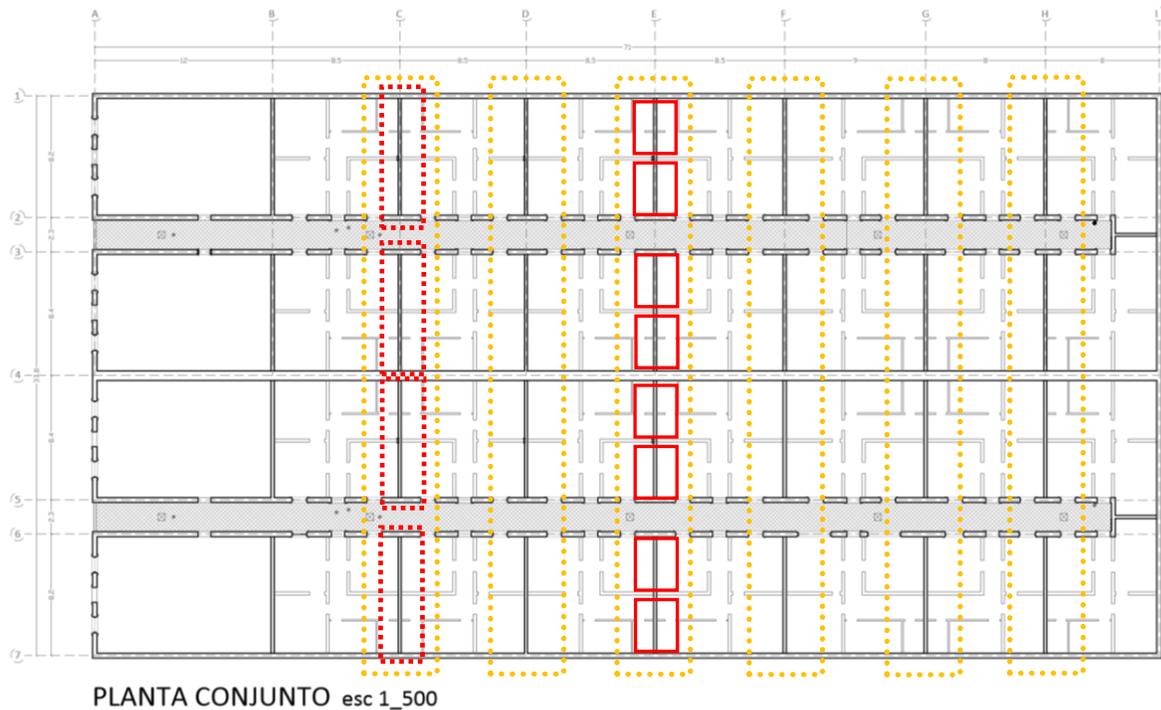
Figura 165: Plano de conjunto intervenido donde se indican en color rojo los muros más propensos.

Aquí identificamos los muros estructurales más propensos, los cuales son los de los ejes comprendidos entre el eje C al H, estos muros tienen una extensión de 7,75 mt. (4 secciones iguales) (Fig.165) sin embargo existen ejes menores en la dirección contraria que dan estabilidad acortando la sección a la mitad.

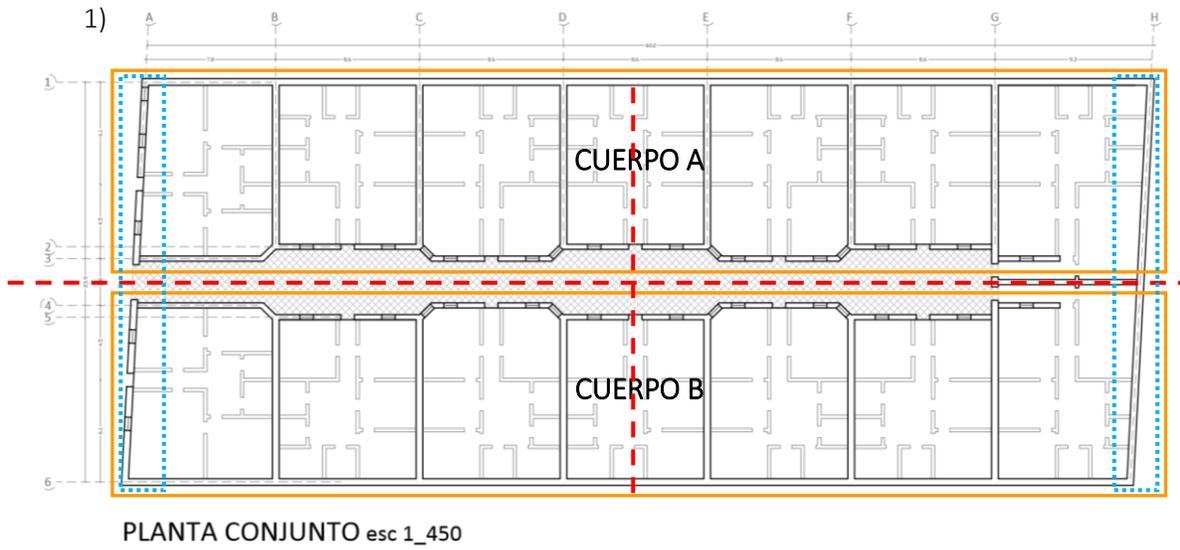
Figura 166: Planta Conjunto ESTRUCTURA Ejes ROJO: Ejes simetría horizontal y vertical.

Ese cité se compone de dos cuerpos unidos al final del pasillos que en general son simétricamente equivalente, con la salvedad de que en su frontis y fondo las líneas no son rectas, por lo que las unidades que quedan en estos lugares tienen estas diferencias ya que se adaptan a las líneas del perímetro, sin embargo a pesar de su diferencia son equivalentes (Fig. 166).

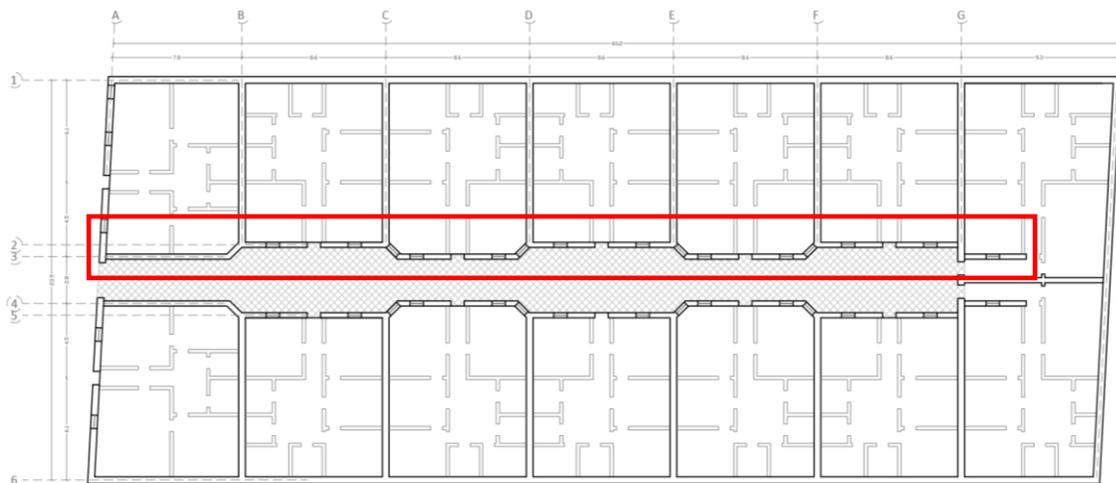
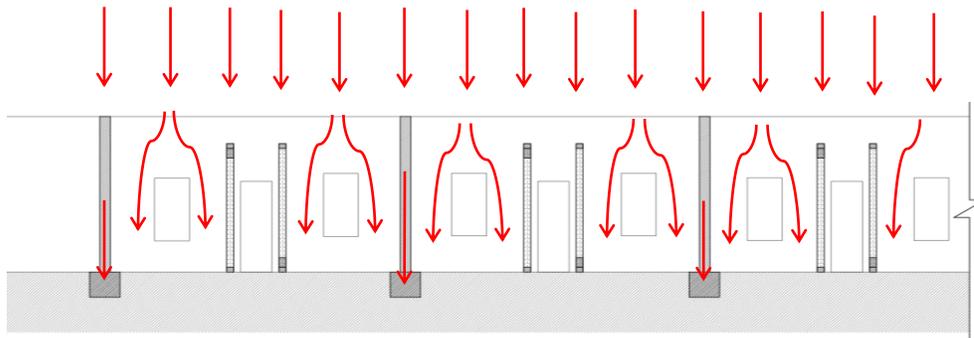
PLANTA CONJUNTO esc 1\_450

Figura 167: Planta de conjunto donde se indica EJE 2 y 3. 168) Sección EJE, en él se demuestra esquemáticamente la transmisión de cargas a las fundaciones y al suelo.

La única diferencia visible de este conjunto es que en las fachadas que dan al interior del cité posee una forma irregular, donde la fachada de alguna unidades se adelantan mientras otras se retranquean, esto hace un juego ondulante en ella (Fig. 167), el cual sin embargo no afecta la transmisión de las cargas hacia las fundaciones las cuales siguen siendo directa

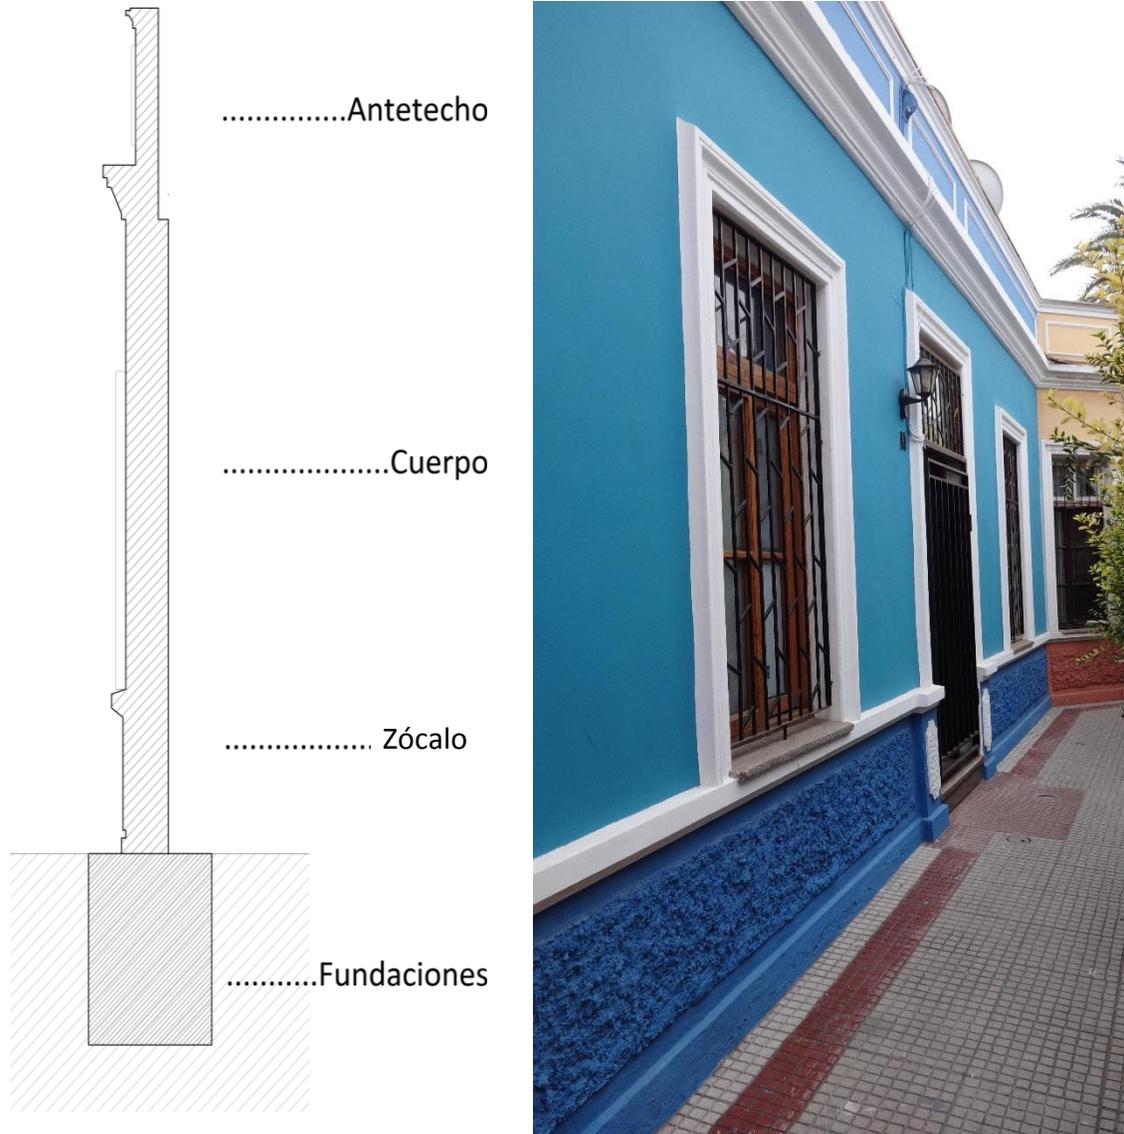
Figura 169: Esquema de corte muro, donde se ve la diferencia de espesor en muro. 170) Imagen del interior del conjunto  
Fuente: Elaboración Propia

Observando un escantillón esquemático del conjunto (Fig. 169) podemos ver que el muro tiene el mismo espesor hasta la aparición del antetecho, aquí es donde disminuye su espesor y lo más probable como ya se ha visto en otros casos cambie su materialidad por otra más liviana. Se pudiera pensar que el zócalo es más ancho, pero esto es solo una ilusión creada por una cornisa blanca que recorre todo el conjunto dando esa ilusión y otorgando uniformidad (Fig.170).

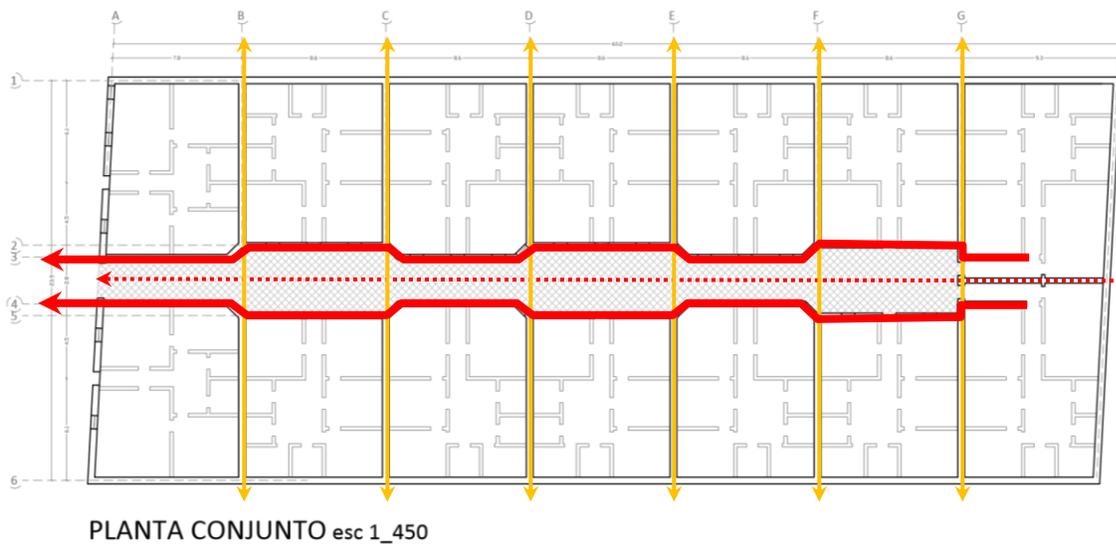
Figura 171: Planta conjunto intervenida, se muestra en rojo los ejes serpenteantes donde se rompe la continuidad de muros y en naranja los ejes verticales.

Haciendo una revisión a los planos (Fig.171) es posible determinar que esta condición se cumple en los muros de los ejes A a H, sin embargo en fachada esto no es así. Podemos ver que los muros de los ejes 2-3-4 y 5 son más bien segmentados, si bien conforman un solo muro, este tiene una forma serpenteante con diagonales que rompen su armonía. Es por este motivo que podemos decir que en los muros de fachada se rompe su continuidad.

Por el ángulo que forman estos ochavos, son puntos débiles de la estructura ante los esfuerzos de sismo.

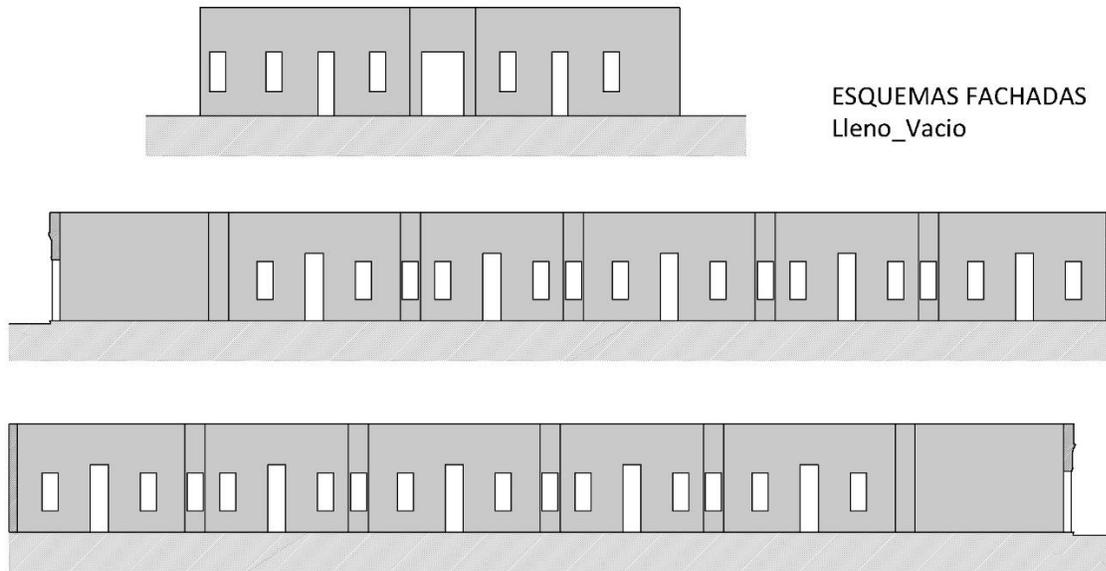
Figura 173: Esquema de fachadas consideradas para el cálculo de porcentajes.

En fachada, a pesar de tener un gran portón esta condición no cambia, (Fig.173) de igual forma se ve un conjunto más bien macizo, de mediana altura, donde se impone el muro lleno solido sobre las pequeñas fenestraciones.

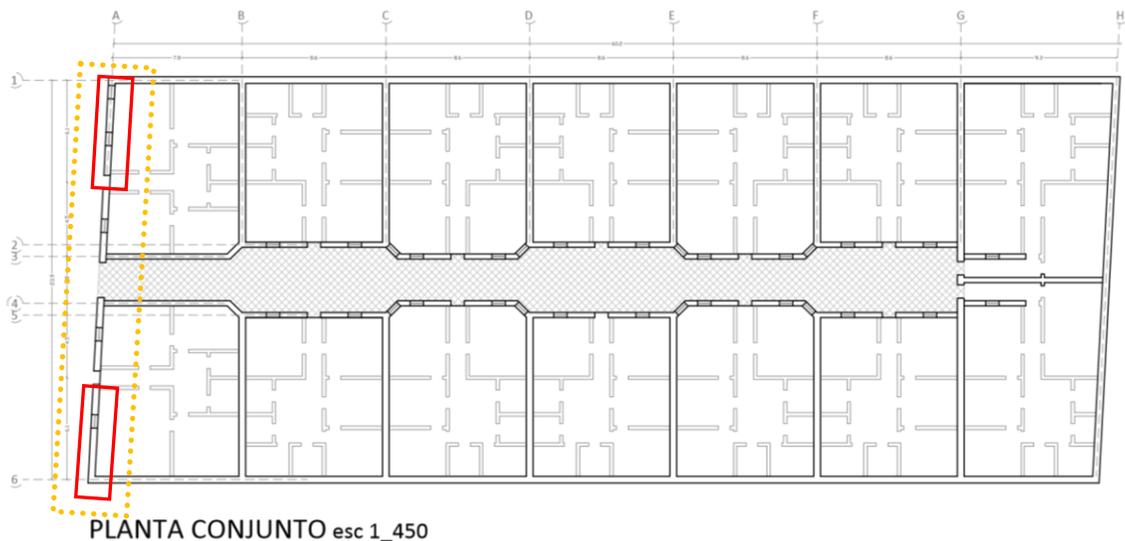
Figura 174: Plano de conjunto intervenido donde se indican en color rojo los muros más propensos.

En este análisis, se excluyen los muros perimetrales que van adosados a otras edificaciones porque a pesar de no tener apoyo visible dentro de la planta, tienen un apoyo por la cara exterior. Teniendo en cuenta esto, se busca el muro más propenso a falla, el cual se encuentra en esta ocasión en los muros de fachada que dan hacia el exterior del conjunto. Se encuentran en el eje A entre los ejes perpendiculares 1-2 y 5-6, tienen una extensión de 5,20 mt sin apoyo, y ventanas que afectaran aún más su condición.

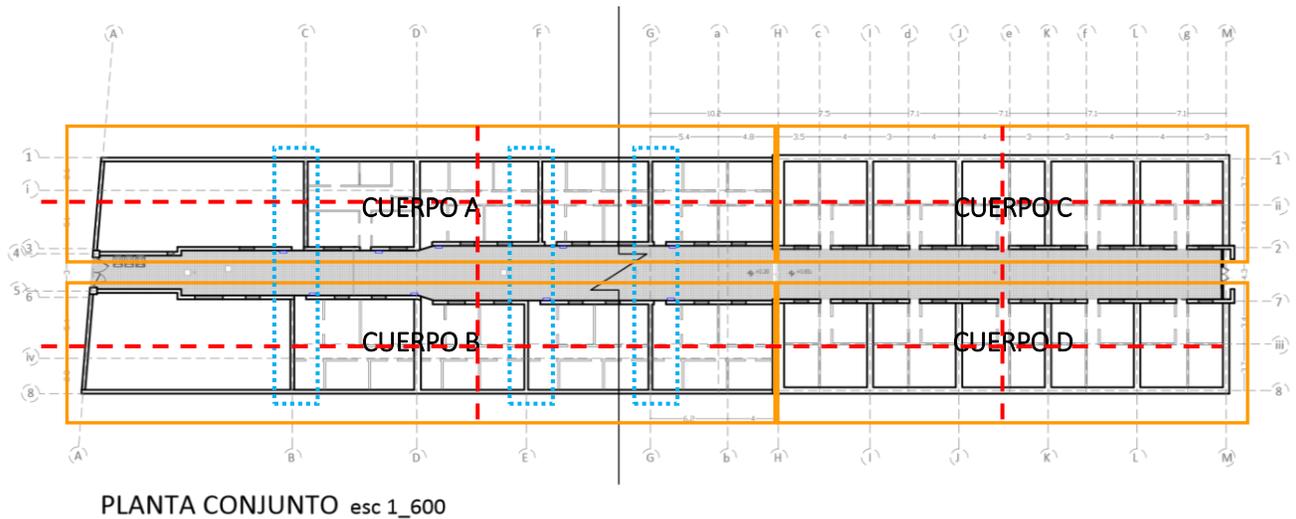
Figura 174: Planta Conjunto ESTRUCTURA Eje ROJO: Ejes de simetría horizontal y vertical.

NARANJO: Cuerpos de conjunto.

El cité San Francisco, como ya se ha mencionado antes, se compone de dos partes, las cuales poseen estilos diferentes e incluso una altura diferente. Podría decirse incluso que se trata de dos cité los cuales comparten un mismo acceso. (Fig. 174)

Es por eso que para este análisis se hablara de 2 conjuntos, el conjunto compuesto por los cuerpos A y B y el conjunto compuesto por los cuerpos C y D, ambos poseen simetría con respecto al eje horizontal. Por el contrario, podemos decir que el primer conjunto, carece de simetría, esto basándonos en el eje vertical. Por ejemplo los ejes B y C no coinciden, lo mismo con el eje E y F, esto produce que en interior las unidades tengan una medida diferente y su distribución varíe un poco, la primera parte, hacia la izquierda del eje vertical, es más ancha que el resto, angostándose gradualmente hacia el interior del cité. Además, en apariencia, se modifican accesos y ventanas, por lo que visualmente se pierde un poco la idea de cité. No es posible determinar si estas modificaciones son posteriores a la fecha de construcción o si desde un comienzo esto ha sido así. (Fig. 174, cuerpos A y B)

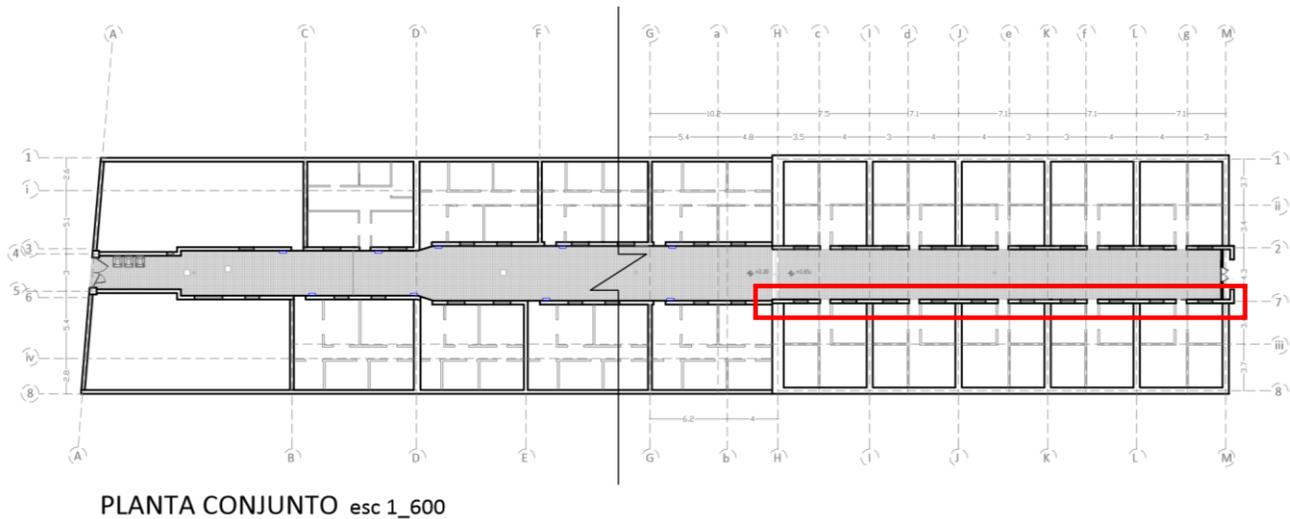
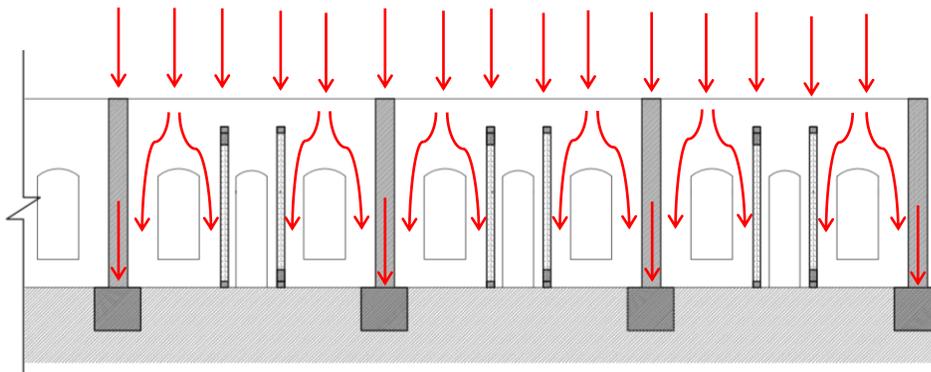
Esquema de Transmisión de carga EJE 7

Figura 175: Planta de conjunto donde se indica sección EJE 7. 176) Sección EJE 7, en él se demuestra esquemáticamente la transmisión de cargas a las fundaciones y al suelo.

En este cité la transmisión de cargas es directas ya que no tiene grandes vanos que puedan desfavorecer su comportamiento (Fig. 176). Por unidades sus muro perimetrales corresponden a construcción sólida en albañilería, mientras que sus interiores corresponden a tabiquería rellena de adobe

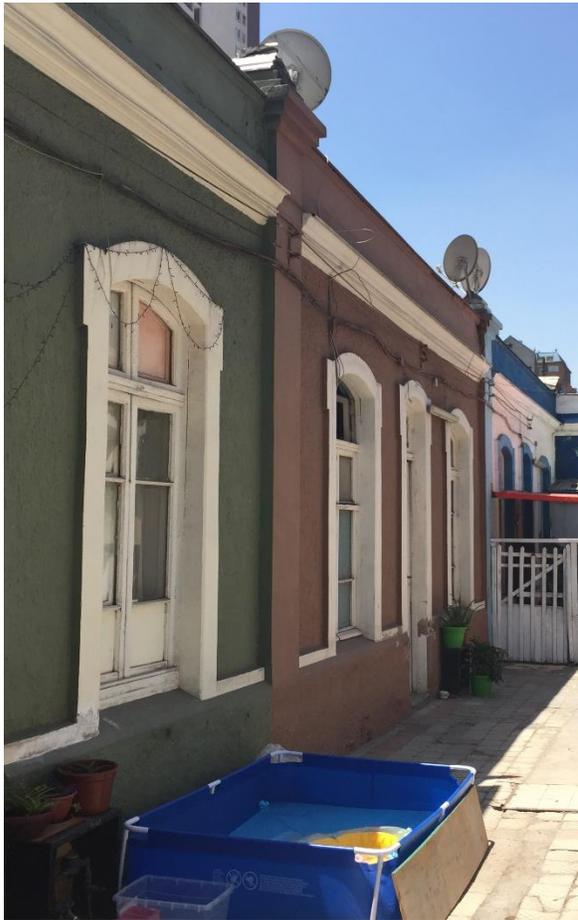
Figura 177: Imagen del interior del conjunto

Luego en una visita a terreno, se puede apreciar que en general los muros del conjunto se observan macizos, y homogéneos. No se observan grietas ni cambios aparentes. (Fig.177)

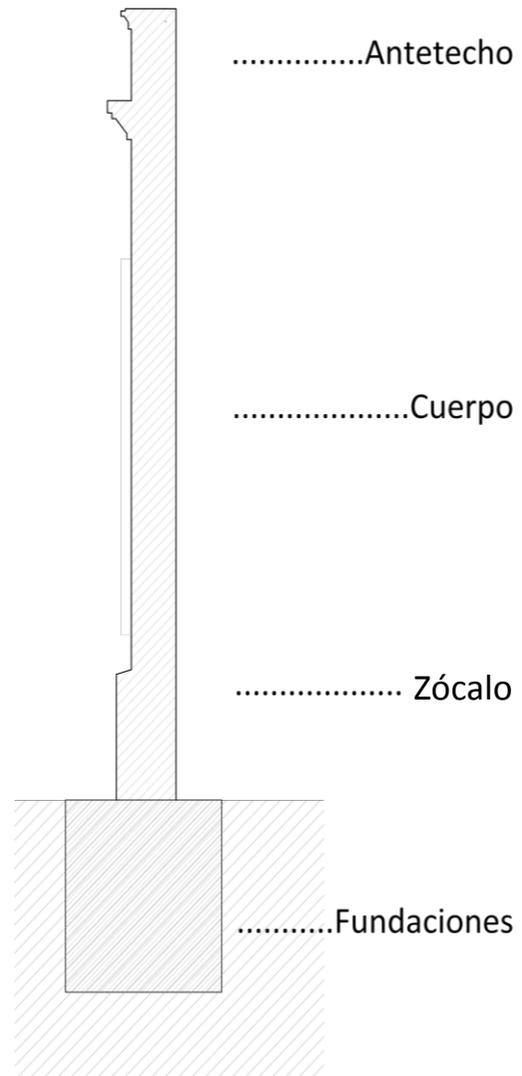
Figura 178: Esquema de corte muro, donde se ve la diferencia de espesor.

Aquí se tomara en cuenta la parte final del conjunto que es donde se puede apreciar una disminución del espesor de los muros desde la base hacia su parte más alta (Fig.178). A simple vista se puede ver que el muro posee un zócalo más ancho que el resto del muro. Se estima que esto es así porque es 10 cm más grueso que la parte superior, por ende esto no puede ser efecto de revestimiento. En el antetecho a diferencia del resto de los conjuntos estudiados se ve que mantiene el mismo plomo por lo que las sospechas de que sea una estructura más ligera no pueden ser confirmadas (Fig. 177).

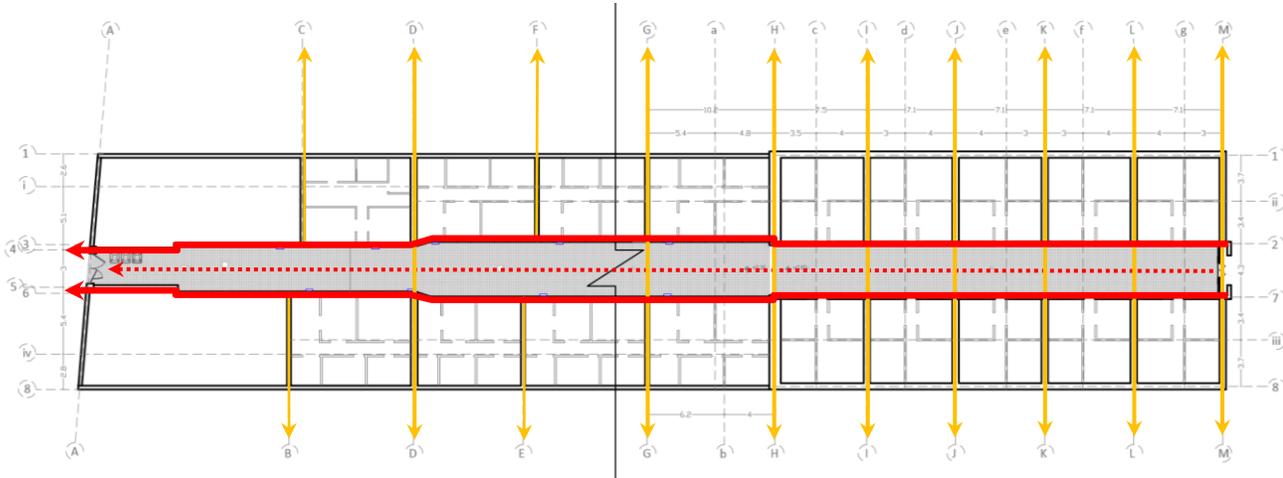
PLANTA CONJUNTO esc 1\_600

Figura 179: Planta conjunto intervenida, se muestra en rojo los ejes serpenteantes donde se rompe la continuidad de muros y en naranja los ejes verticales.

Haciendo una revisión a los planos es posible determinar que esta condición se cumple en los muros de los ejes verticales (perpendiculares a la dirección del conjunto), sin embargo en fachada esto no es así, a medida que se adentra en el cité el espacio central se va ensanchando por lo que aparecen diferentes ángulos en la primera sección (Fig. 179). Luego hacia el final del conjunto, se aprecia que este muro no sigue el mismo eje. Podemos ver que los muros de los ejes 2-3-4-5-6 y 7 son más bien segmentados y si bien conforman un solo muro en la primera sección, este tiene una forma de embudo, que se abre hacia la parte interior del cité con ángulos rectos y diagonales que rompen su armonía. Por los ángulos que se forman en estos puntos, se transforman en puntos débiles de la estructura ante los esfuerzos de sismo.

Por otra parte es importante mencionar que el eje H es el punto de unión entre los dos conjuntos; por su espesor es posible determinar que se trata de 2 muros adosados, además que en este punto el cité se eleva unos peldaños, por lo que en este punto necesariamente se divide en muros diferentes, muros que incluso van dentro de los muros de cortafuego, ya que es posible observar como estos se adelantan a la fachada.

Como es de imaginarse, esta condición se puede apreciar en el eje H, (Fig. 179) lugar donde el cité sufre un quiebre y se eleva 45 cm. Además de este punto, el conjunto se mantiene con una altura estable (Fig.180) cual es muy favorable en cuanto a los esfuerzos sísmicos que puedan significar el hecho de que los muros estén compuestos con partes de diferentes alturas

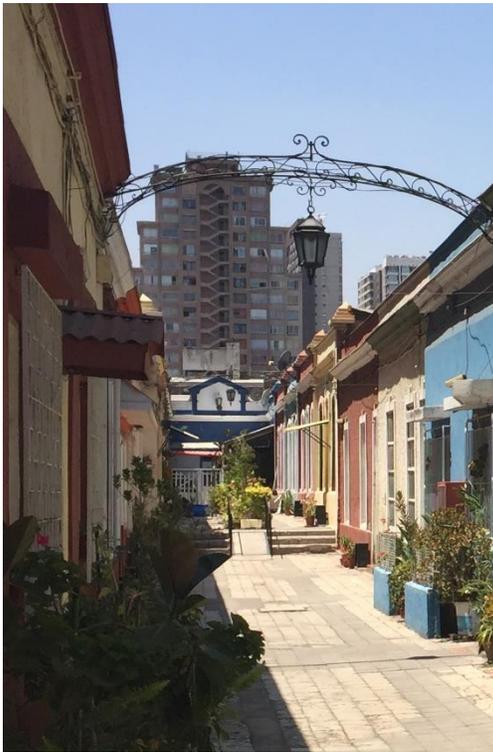
Figura 180: Interior de conjunto, cuerpos de diferentes alturas.

Algunas de las unidades exhiben en puertas y ventanas un alero. Este elemento está construido en material solido en algunos casos mientras que en otros corresponde solo a un agregado liviano. (Fig.180)

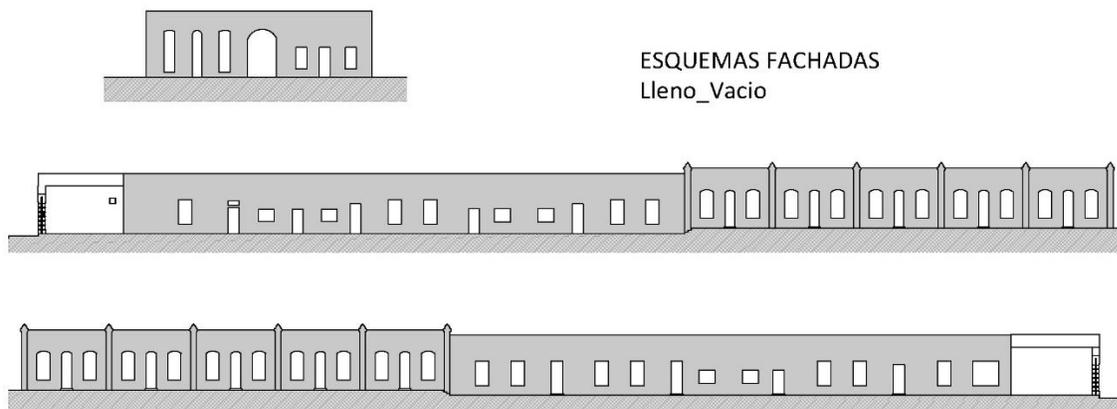
Figura 181: Esquema de fachadas consideradas para el cálculo de porcentajes.  
Fuente: Elaboración Propia

En la primera parte del conjunto el valor que arroja en cuanto a vacíos, es bastante bajo y se asemeja a lo visto con anterioridad, incluso menos (Fig.181), se trata de una construcción de aspecto más sólido, donde el juego de colores en fachada juega un papel importante en su apariencia, se pintan bordes de puertas y ventanas para destacarlas y algunas veces dar un efecto de amplitud. En general no se distingue unidad en esta parte del conjunto, ya que cada vivienda se destaca por resaltar del resto, ya sea con colores, molduras, o algún pequeño alero.

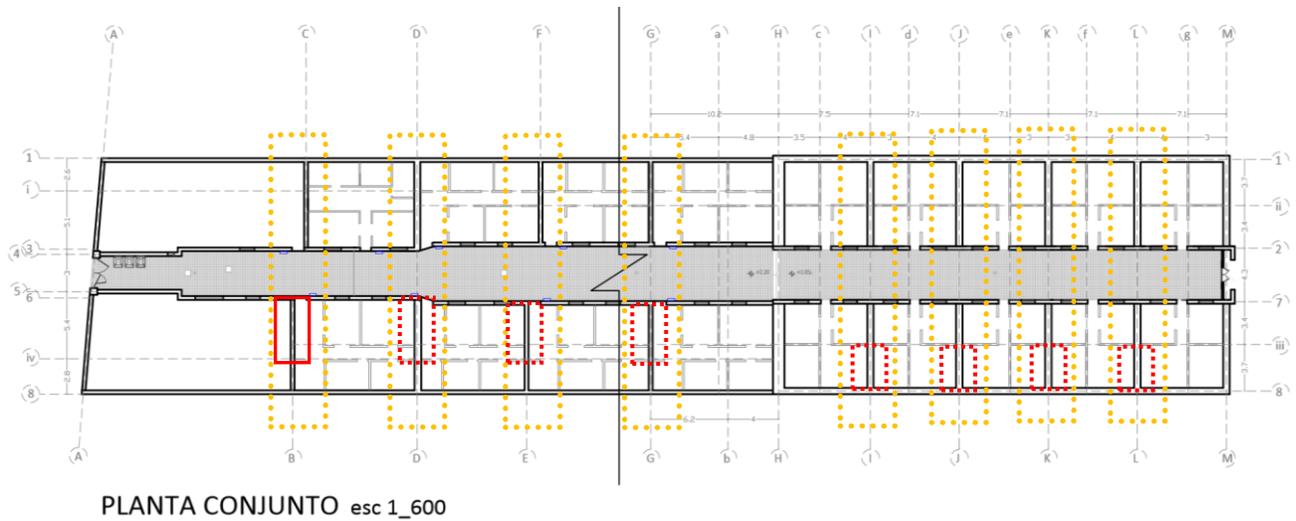
Figura 182: Plano de conjunto intervenido donde se indican en color rojo los muros más propensos.

Para el análisis de este punto, se recurre a los planos de arquitectura del edificio. Específicamente los de planta. En ellos se busca identificar el muro más largo entre muros paralelos. Este muro corresponderá al punto más débil de la estructura y el más propenso a sufrir daños durante un sismo. (Fig. 182).

Este cité posee una estructura mucho más alargada que el resto de los conjuntos es por esto que sus unidades se alinean en torno a un eje central. Esto da como resultado que en fachadas los muros sean más extensos. Sin embargo estos son apoyados por tabiques interiores los cuales ayudan a acortar distancias. Teniendo en cuenta esto, los muros más débiles con la distancia máxima se encuentran entre los ejes perpendiculares B y L. (Fig. 182, recuadro rojo)

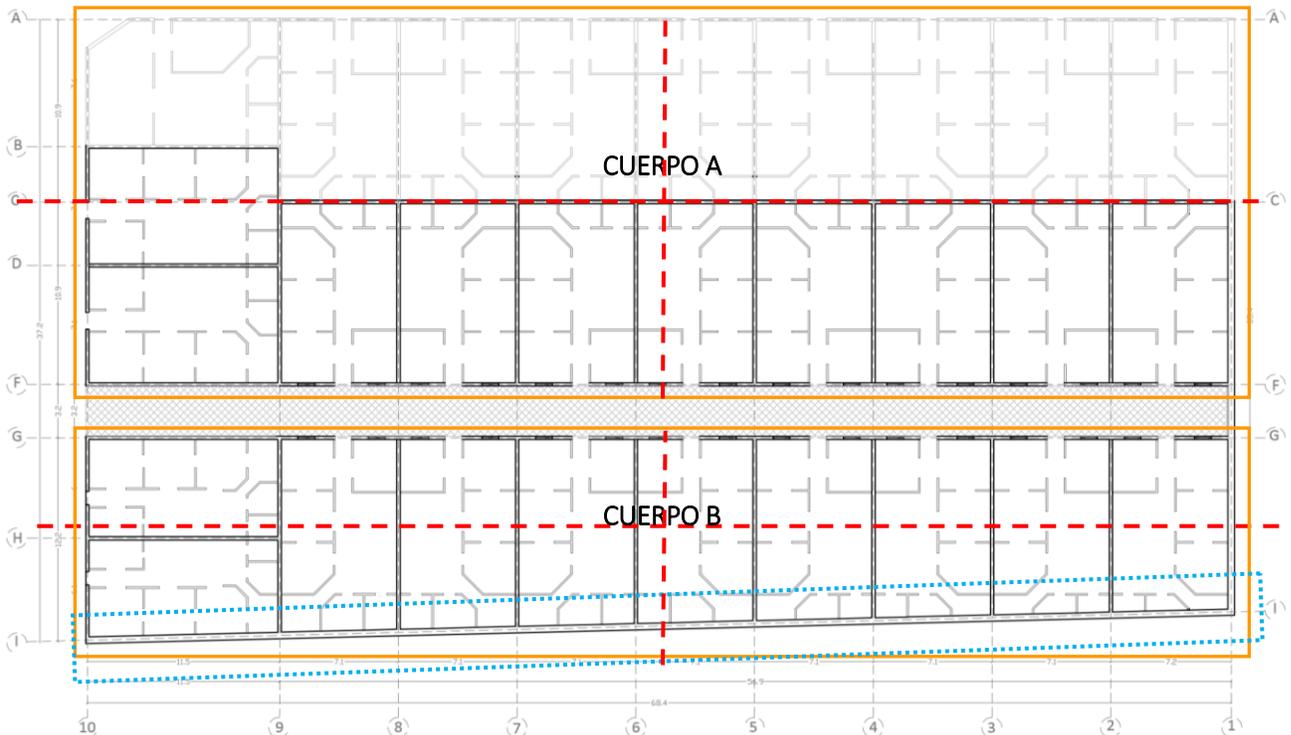
PLANTA CONJUNTO esc 1\_450

Figura 183: Planta Conjunto ESTRUCTURA Eje ROJO: Ejes de simetría horizontal y vertical.

Este cité forma parte de un conjunto mayor el cual toma toda la esquina en la intersección de las calles Lingue y Coquimbo. Se trata de un conjunto de 32 viviendas de igual composición interna (salvo la vivienda de esquina la cual varía un poco) (Fig. 183. Cuerpo A)

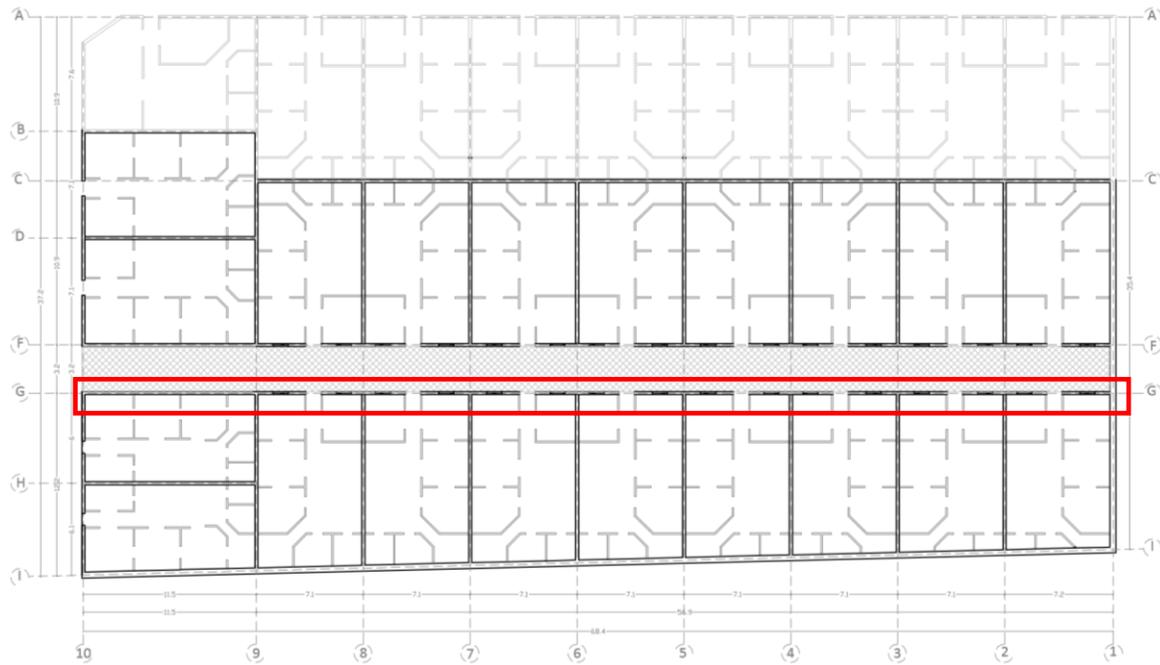
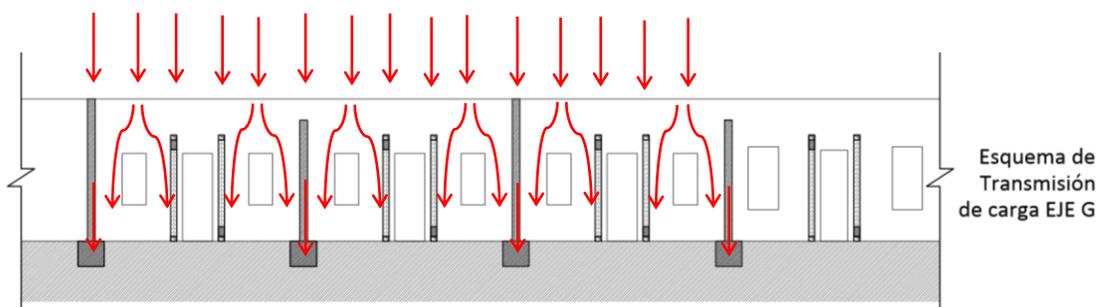
Esquema de Transmisión de carga EJE G

Figura 184: Planta de conjunto donde se indica sección EJE G. 185) Sección EJE G, en él se demuestra esquemáticamente la transmisión de cargas a las fundaciones y al suelo.

En este caso la transmisión de cargas es directa ya que no tiene grandes vanos que puedan desfavorecer su comportamiento. Por unidades sus muros perimetrales corresponden a construcción sólida en albañilería, mientras que sus interiores corresponden a tabiquería rellena de adobe.

Se observa un conjunto macizo, estable y sin elementos que puedan entorpecer el camino de la carga de techumbre y estructura misma a las fundaciones y luego al terreno. (Fig.184)

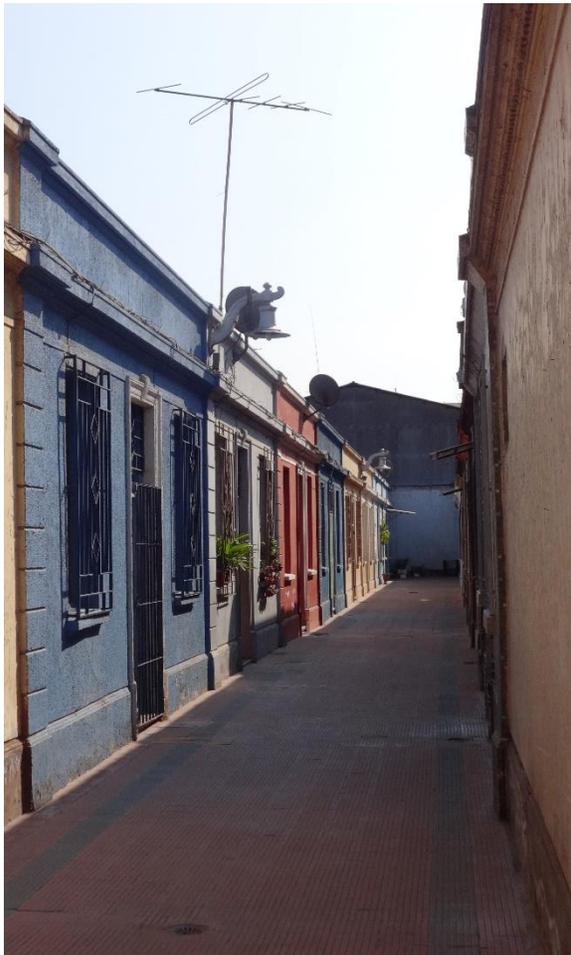
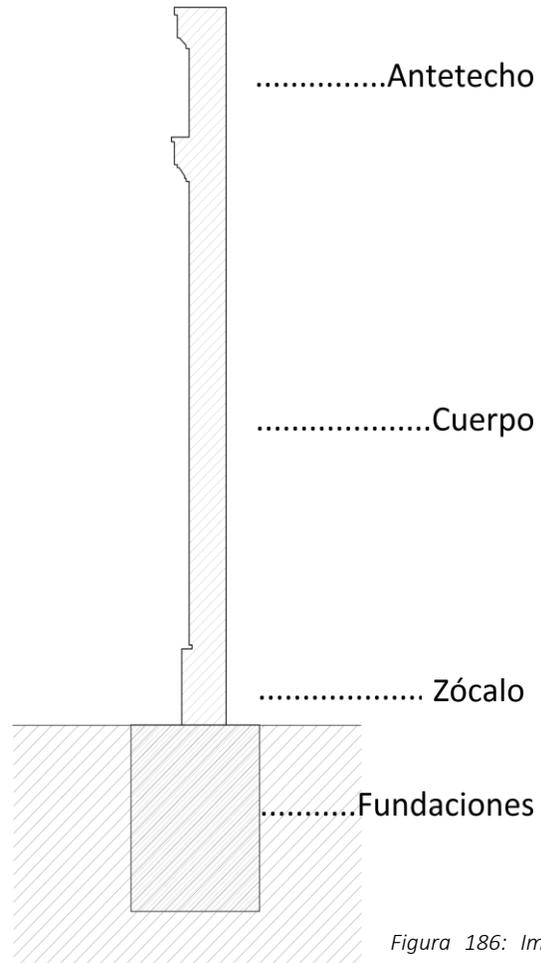
Figura 186: Imagen del interior del

conjunto 187) Esquema de corte muro, donde se ve la diferencia de espesor.

Como primer análisis se recurre a planos de arquitectura y de estructura, en ellos no se encuentra ningún indicio de que sea factible. Por ende se recurre a una verificación en terreno. (Fig. 186).

En terreno se puede apreciar que el espesor del muro en fachada se mantiene constante, en el solo sobresalen cornisas y molduras de puertas y ventanas (Fig.187). También se resaltan los muros medianeros y cortafuego con molduras en fachada. Estos elementos ayudan a definir las unidades.

Luego en una visita a terreno, se puede apreciar que en general los muros del conjunto se observan macizos, y homogéneos. No se observan grietas ni cambios en materiales aparentes. (Fig 186)

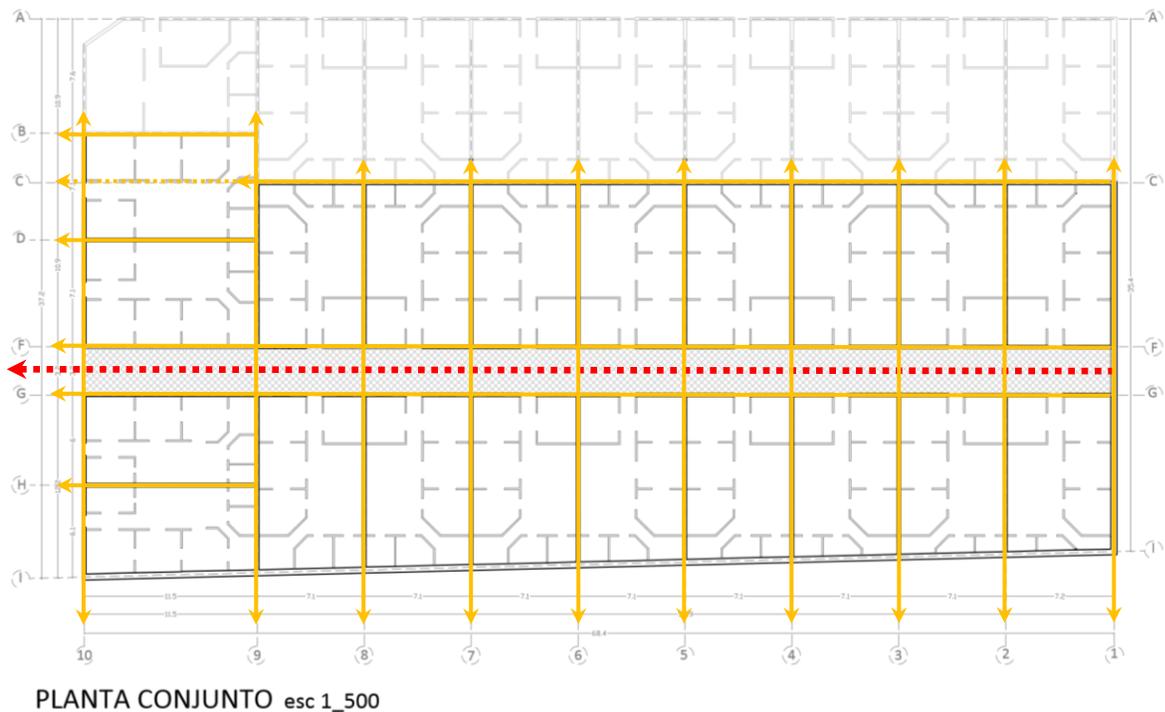
Figura 188: Planta conjunto intervenida, se muestra en naranja los ejes verticales y perpendiculares todos continuos.  
Fuente: Elaboración Propia

Haciendo una revisión a los planos es posible determinar que esta condición se cumple a cabalidad en el conjunto (Fig. 188), tanto ejes verticales como perpendiculares se mantienen continuos. No existe punto de quiebre ni cambio de dirección en ellos.

Así se puede decir que estructuralmente el conjunto no posee puntos débiles, propensos a falla en caso de sismo.

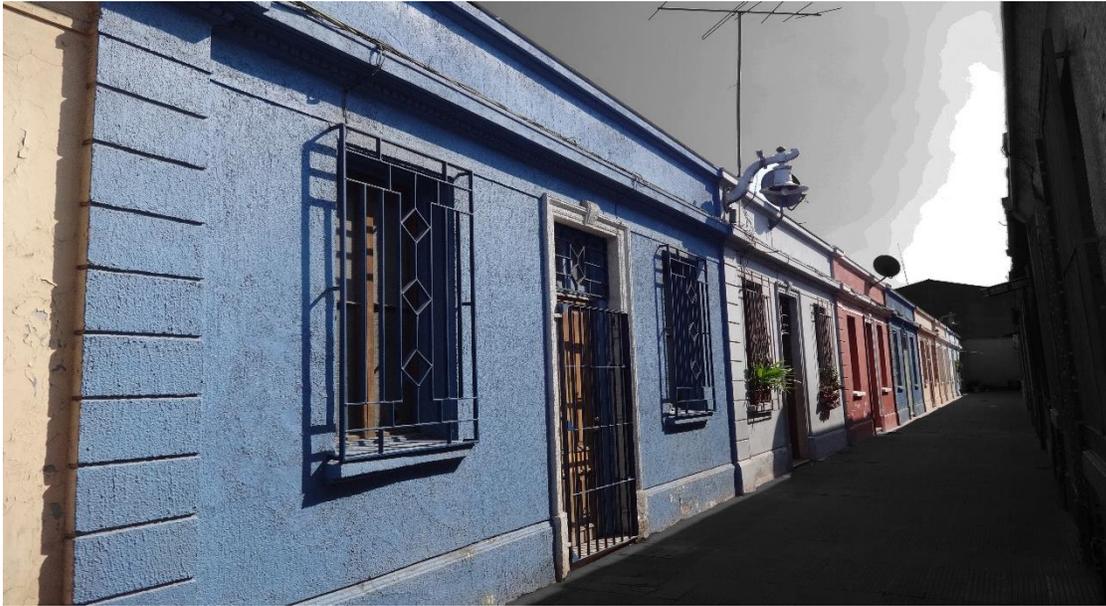
Figura 189: Imagen intervenida Interior de conjunto, cuerpos de igual altura  
Fuente: Elaboración Propia

Haciendo revisión de planimetría, específicamente de elevaciones y corroborando en terreno se puede apreciar que el conjunto de 32 viviendas, no exhibe cuerpos de diferentes alturas (Fig.189). Casi todas las viviendas mantienen su conformación original, al menos es lo que se puede apreciar a través de sus fachadas. No se aprecia vivienda que haya sido intervenida en altura, por ende no existen cuerpos que puedan afectar en desempeño ante esfuerzos de sismo.

Como se puede apreciar en la imagen anterior (Fig. 189), en conjunto no exhibe saledizo alguno que pueda afectar el comportamiento sísmico de la estructura. En este sentido, este es uno de los pocos conjuntos en los que se ha respetado su conformación original.

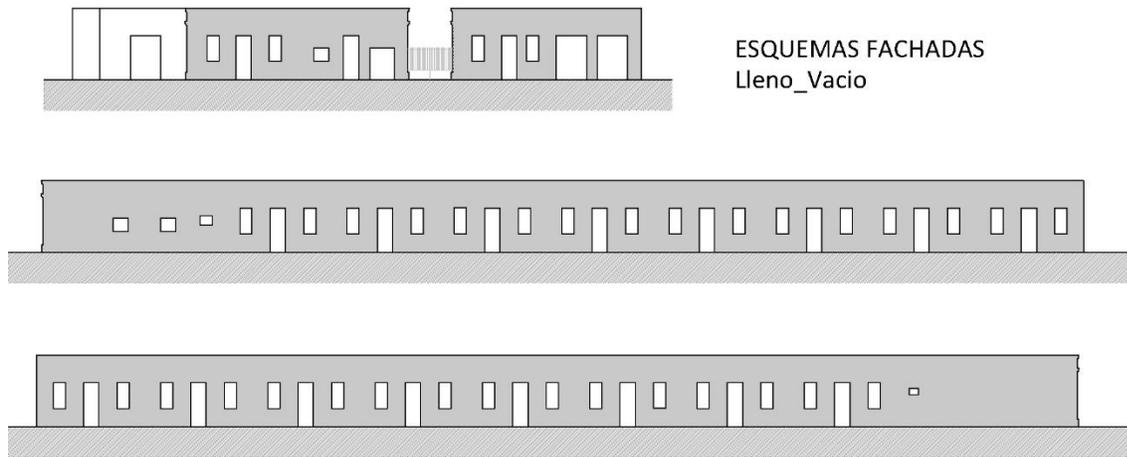
Figura 190: Esquema de fachadas consideradas para el cálculo de porcentajes.

En general el porcentaje de vacíos en fachada es bajo en comparación a lo que se puede ver, esto debido al muro lateral que corresponde a las unidades que dan hacia la calle Coquimbo, de lo contrario este valor se elevaría cerca del 20% esto principalmente debido a su estilo arquitectónico.(Tabla 26)

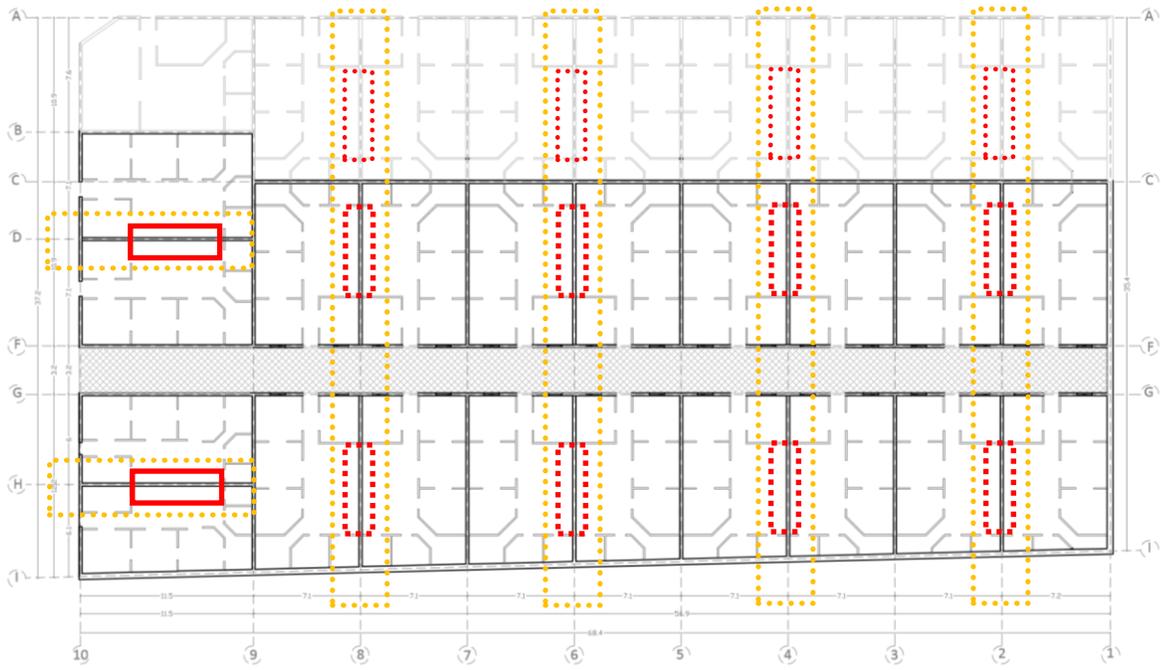
PLANTA CONJUNTO esc 1\_500

Figura 191: Plano de conjunto intervenido donde se indican en color rojo los muros más propensos.

A simple vista se puede apreciar que los muros medianeros de los ejes 2, 4, 6, 8, H y D corresponden a los muros más extensos (Fig 191), esto debido a que en estos puntos se encuentran los patios interiores.

Luego, haciendo una medición más exacta podemos decir que los segmentos demarcados en rojo (línea segmentada) de los ejes perpendiculares 2, 4, 6 y 8, tienen una extensión de 6,00 mt cada uno. En cambio los ejes H y D paralelos a la dirección del eje central, específicamente las secciones demarcadas en rojo tienen una extensión de 6,10 mt. Estos segmentos corresponden a los muros más propensos a sufrir daño.
