# INFLUENCIA DE LOS SISMOS EN LA CONFORMACIÓN DE LA ARQUITECTURA RESIDENCIAL DE SANTIAGO:

ANÁLISIS DE LA TIPOLOGÍA CITÉ COMO ANTESALA DE LA PRIMERA  
ORDENANZA DE CONSTRUCCIONES Y URBANIZACIÓN.

TESIS PARA OPTAR AL TÍTULO DE ARQUITECTO

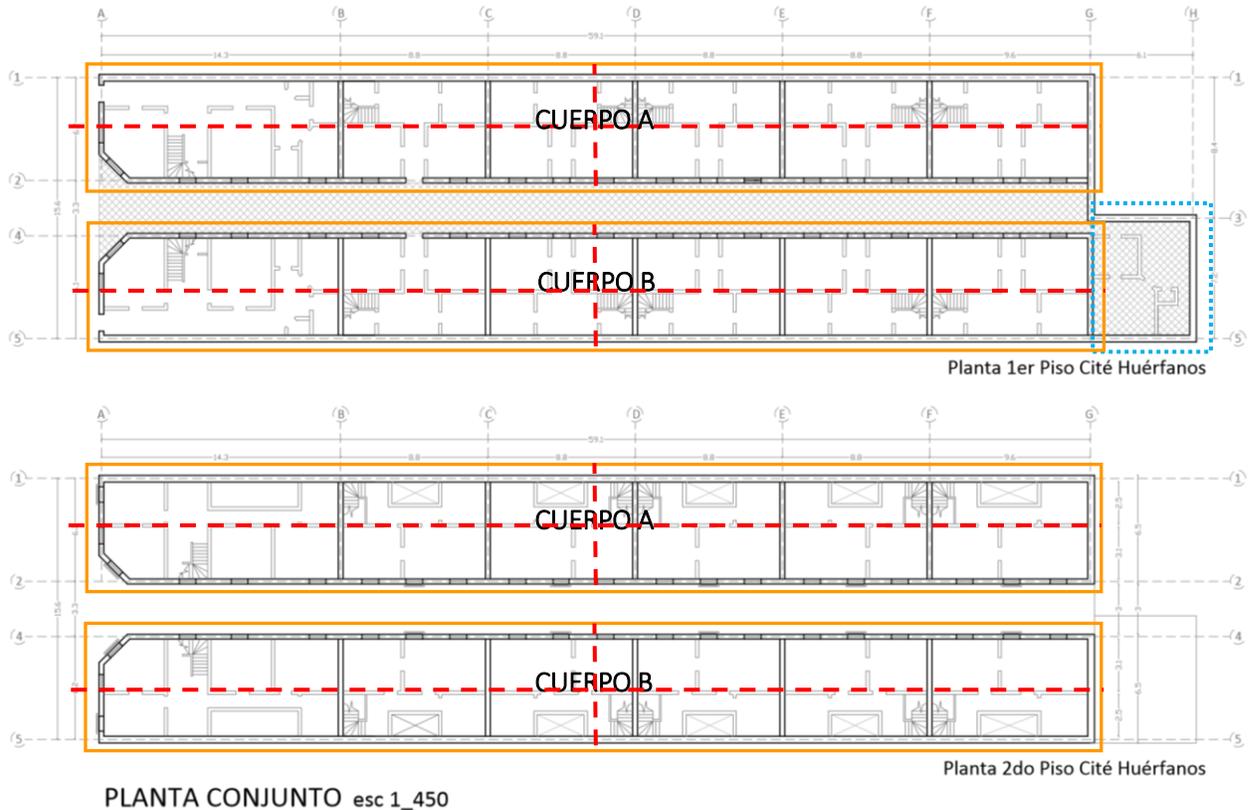
Figura 192: Planta Conjunto ESTRUCTURA Eje ROJO: Ejes de simetría horizontal y vertical.  
NARANJO: Cuerpos de conjunto.  
CELESTE: Anomalías en unidades.

Este conjunto está compuesto por 2 cuerpos, independientes entre sí, opuestos y equivalentes, donde las fachadas de cada unidad se enfrentan a otra exactamente igual. (Fig. 192)

En un análisis en planta se puede ver como el traspaso de cargas de los ejes principales B-C-E-F-G y H es directo, ya que se trata de muros cortafuego que son continuos y recorren la estructura desde su parte más alta a las fundaciones. (Fig. 192)

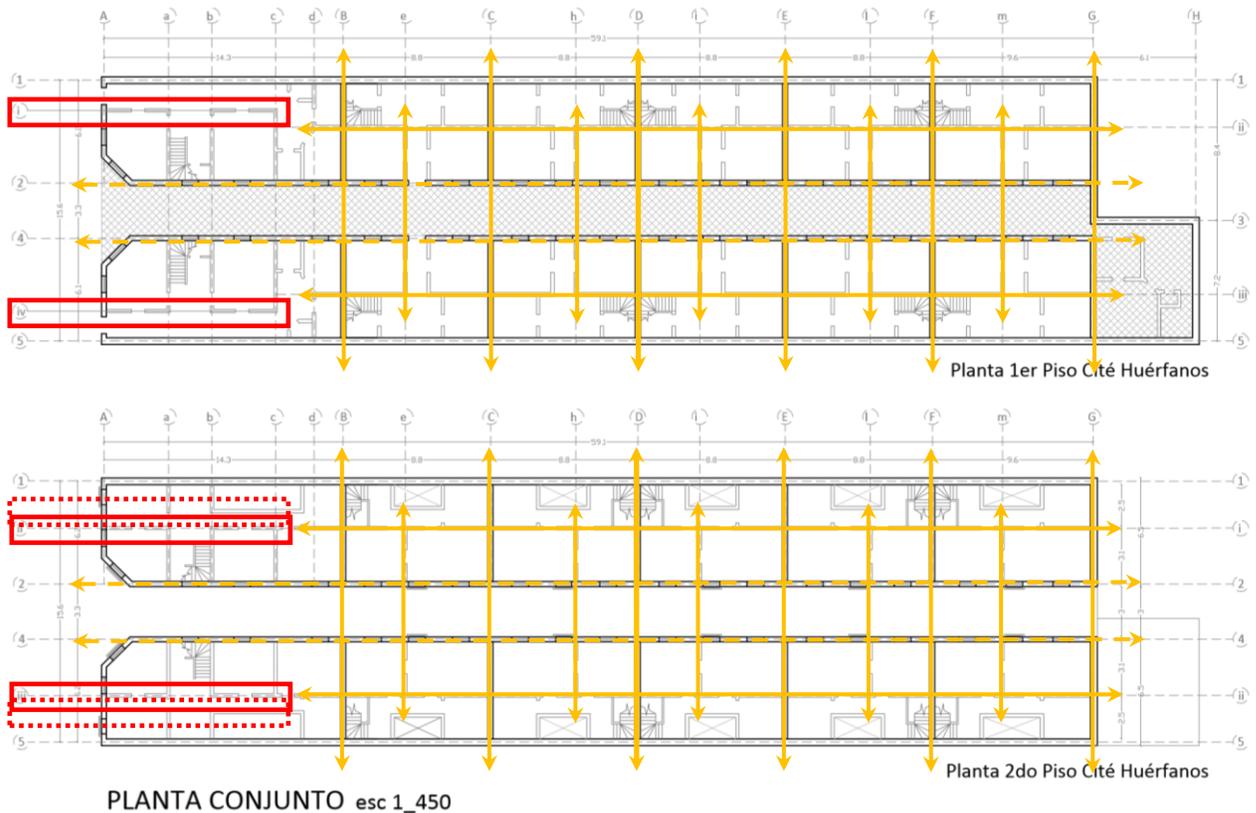
Figura 193: En la imagen se puede ver en un plano de planta de conjunto intervenida, aquellos ejes que traspasan sus cargas de manera directa a las fundaciones, estos ejes se demarcan con color naranja.

Luego en color rojo se resaltan aquellos ejes que no coinciden con muros del segundo nivel, y donde por consiguiente esta condición no se cumple.

En el otro sentido, paralelo al eje que marca el vacío central, podemos ver que en las unidades más pequeñas que se encuentran en el interior del cité, los ejes ii y iii coinciden perfectamente con los muros del 2do nivel. Sin embargo esta condición no se cumple en los ejes i y iv de las unidades más grandes. La transmisión de cargas en este punto no se cumple. (Fig. 193)

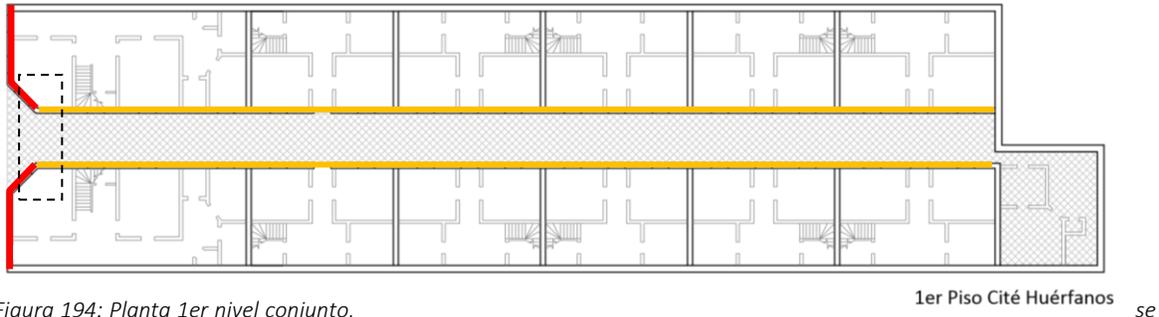
Figura 194: Planta 1er nivel conjunto, indica cambio de material y espesor. Rojo\_ Albañilería, Naranja\_ Tabiquería rellena de adobe.  
Fuente: Elaboración Propia

Sin embargo en el eje A y su continuación, es posible apreciar esta condición (Fig 194), ya que el segundo piso sigue la lógica del resto del conjunto (de tabiquería) mientras que el primer nivel está construido en albañilería. Así al menos en este tramo se respeta esta lógica, que responde al esfuerzo por alivianar las estructuras en pisos superiores, de manera de que estas respondan de una mejor manera a esfuerzos sísmicos. El resto del conjunto de por si es más liviano.

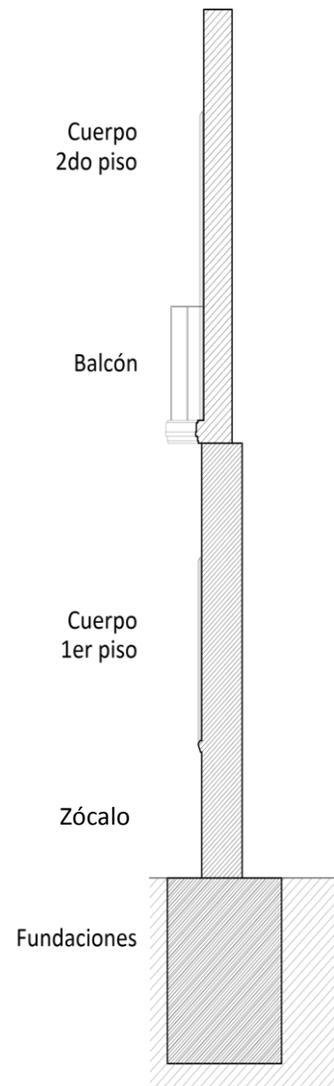
Figura 195: Escantillón esquemático, cambio de materiales y disminución de espesor.  
Fuente: Elaboración Propia

Al igual que en el punto anterior es posible observar esto en un primer análisis en planta, aquí podemos ver que no hay indicios de que esto sea así, no se encuentran doubles líneas. Sin embargo al tratarse de un conjunto de dos niveles, este punto se corroborará por nivel, ya que es posible que los materiales con los que están construidos los distintos pisos no sean los mismos. Por lo demás, veremos que es común encontrar que en niveles superiores los materiales utilizados son más livianos, esto para favorecer la estructura. (Fig. 195)

Además, como se mencionó en el punto anterior, existe una mezcla de este material (tabiquería rellena) con albañilería, en muros perimetrales de primer nivel. Se hace la aclaración de que esto no es dentro de un mismo paño si no que en muros contiguos. De igual forma, esto afecta el comportamiento sísmico, ya que no trabajan de igual forma, lo cual es verificable en terreno donde se aprecia una fisura de unión entre ambos materiales.

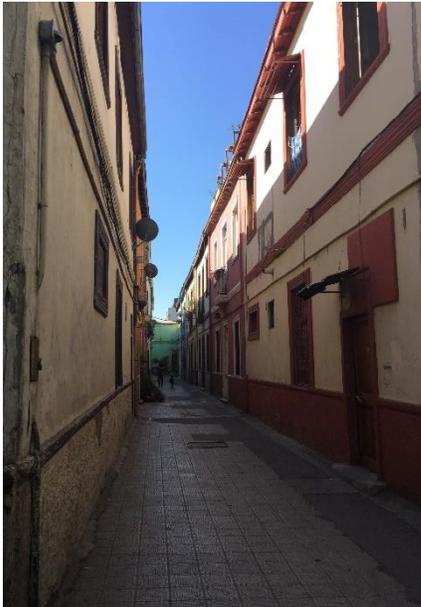
*Figura 196: Interior de conjunto, cuerpos de igual altura.  
Fuente: Elaboración Propia*

A través de planimetría y constatando esta información en terreno es posible corroborar que la totalidad del conjunto posee la misma altura y se aprecia como una unidad. (Fig. 196)

Sin embargo hacia el final del conjunto se puede ver este cuarto de menor altura, que pareciera ser añadido por sus características que lo hacen inhabitable. Es por esto que no se toma en cuenta como parte del conjunto, ya que se piensa se trata de una bodega.

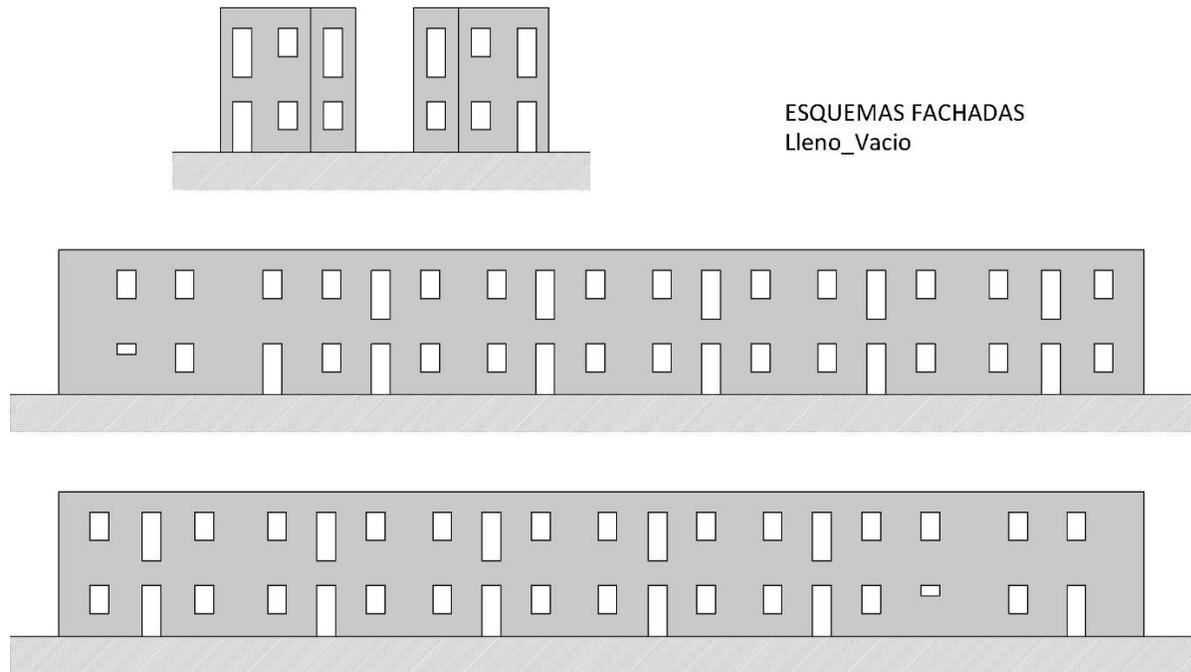
Figura 197: Esquema de fachadas consideradas para el cálculo de porcentajes.

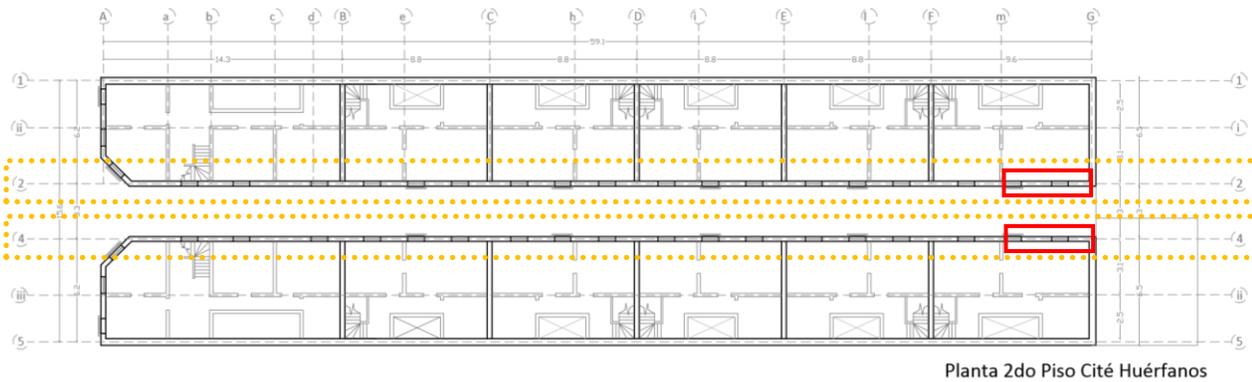
Planta 2do Piso Cité Huérfanos

Figura 198: Planta 2do nivel intervenido donde se indican en color rojo los muros más propensos.

En este conjunto se identifican segmentos de los ejes 2 y 4 comprendidos entre los ejes perpendiculares m y G en segundo nivel (Fig. 198), los cuales tienen una extensión máxima entre apoyos de 5,2mt. Estos están contruidos en tabiquería rellena de adobe y corresponden a los puntos más débiles de la estructura, ya que al tener apoyos tan separados, este punto de la estructura de fachada esta propensa a volcarse hacia el exterior.

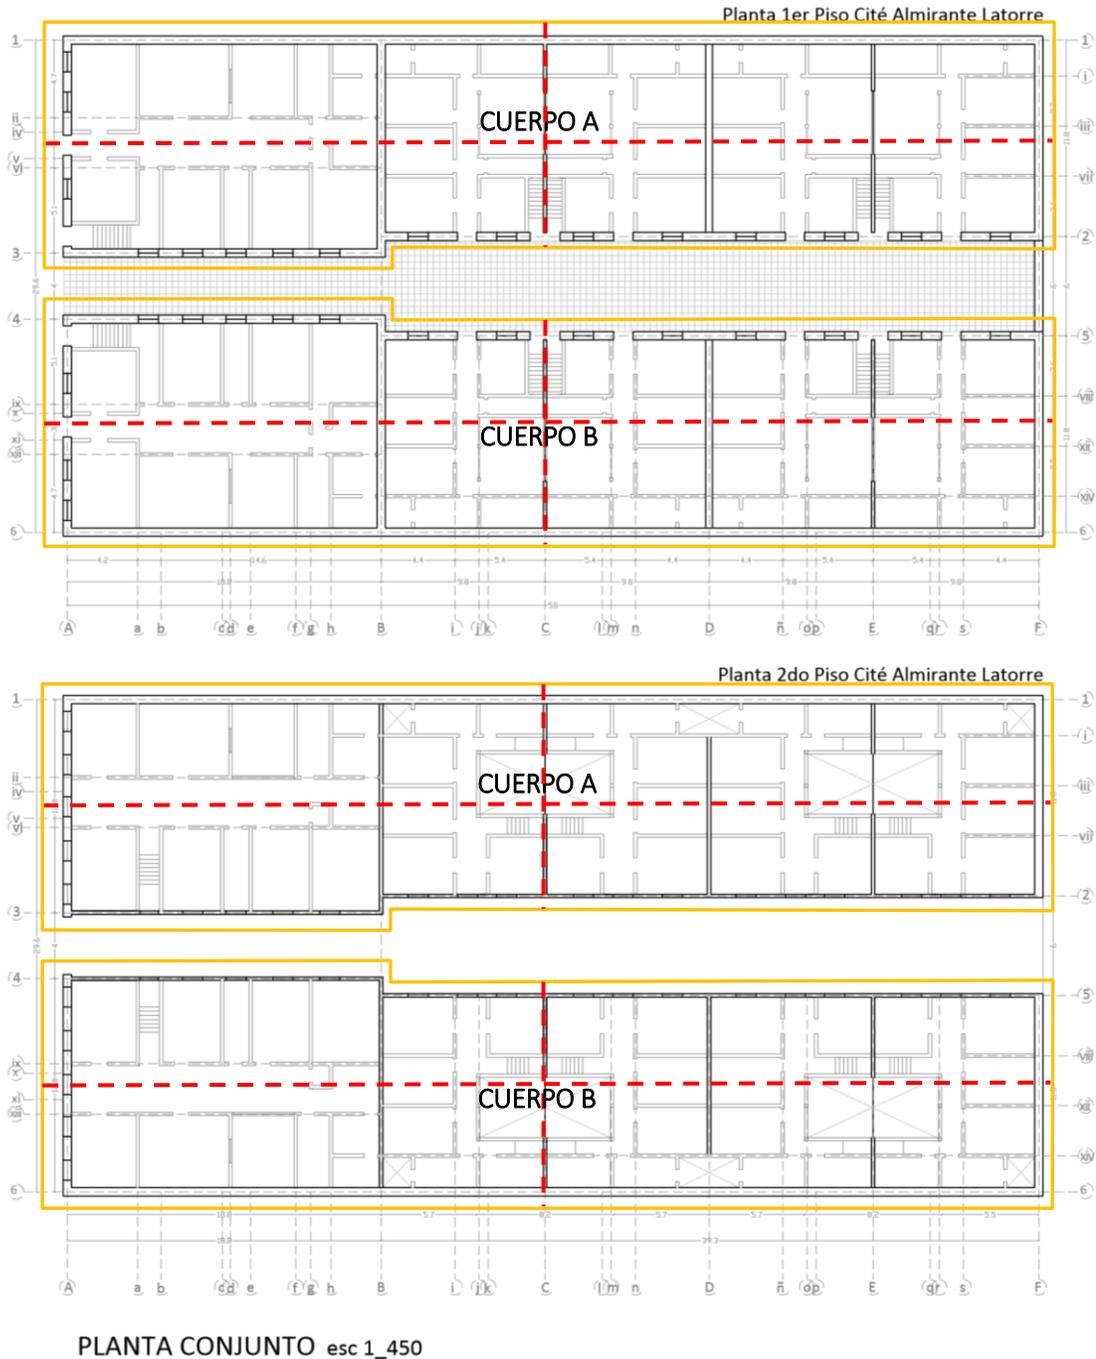
Figura 199: Planta Conjunto ESTRUCTURA Eje ROJO: Ejes de simetría horizontal y vertical.

NARANJO: Cuerpos de conjunto.

El cité Almirante Latorre se compone de 2 cuerpos, A y B, ambos idénticos y equivalentes, están completamente separados (Fig. 199), por lo que representan dos unidades estructurales independientes que responderán por separado ante cualquier esfuerzo sísmico.

De igual forma los ejes secundarios de la letra (a) a la (s) y con numeración romana de (i) hasta (xiv) tienen una continuidad tanto en primer nivel como en segundo. Esto a pesar de que se trata de muros cortos que definen recintos. (Fig. 199)

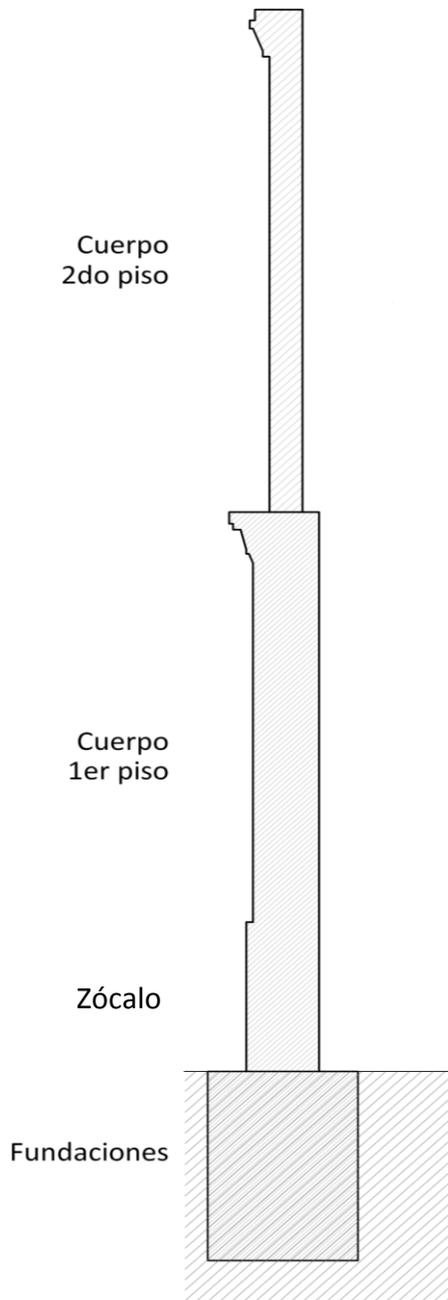
Así, los muros del nivel inferior tienen un espesor de 50 cm, mientras que los del nivel superior solo alcanzan los 20 cm. Es en este cité donde mejor se aprecia esta condición, ya que es algo que se da en la totalidad del conjunto por lo que se puede concluir que efectivamente esto se realizó de esta forma con la finalidad de favorecer estructuralmente el conjunto, alivianar significativamente la estructura, lo que asegura un mejor comportamiento ante esfuerzos sísmicos.

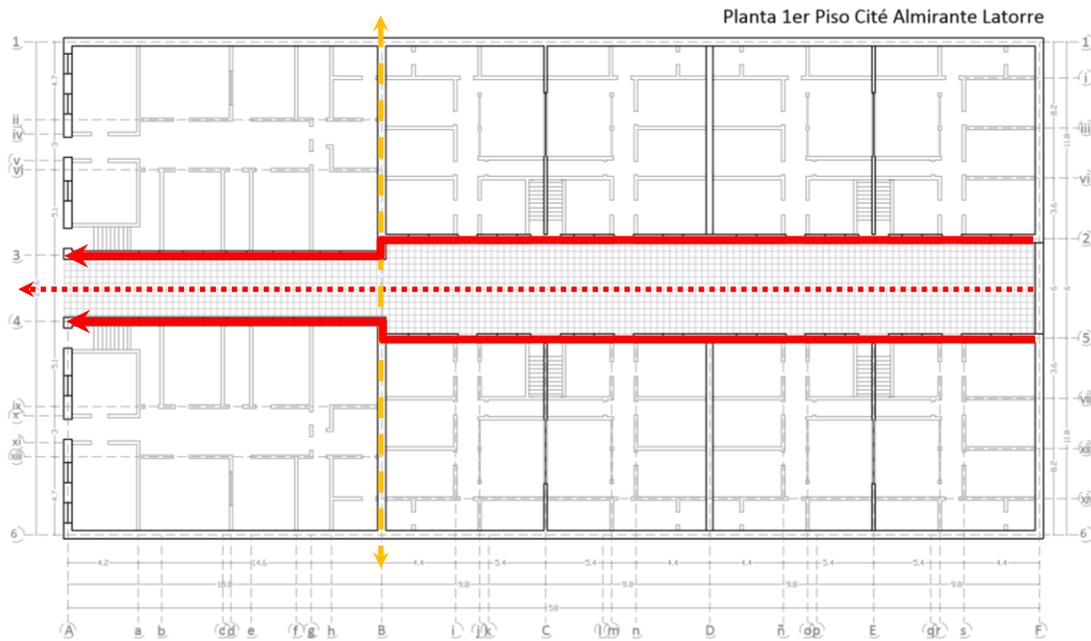
Figura 201: Planta intervenida donde se indica en color Naranja el eje donde los muros de fachada pierden su continuidad. Muros de fachada en color Rojo.

Para corroborar esta condición se hace una revisión simple de planos, aquí se puede apreciar que existe una discontinuidad de los muros de fachada, formándose un quiebre en el eje B. (Fig. 201) No se puede estimar que son unidades diferentes, ya que el espesor de este eje no indica que hubieran 2 muros adosados lo que nos hablaría de unidades que trabajan de forma independiente.

Por ende los cuerpos A es una sola unidad, la cual es propensa a falla en este punto.

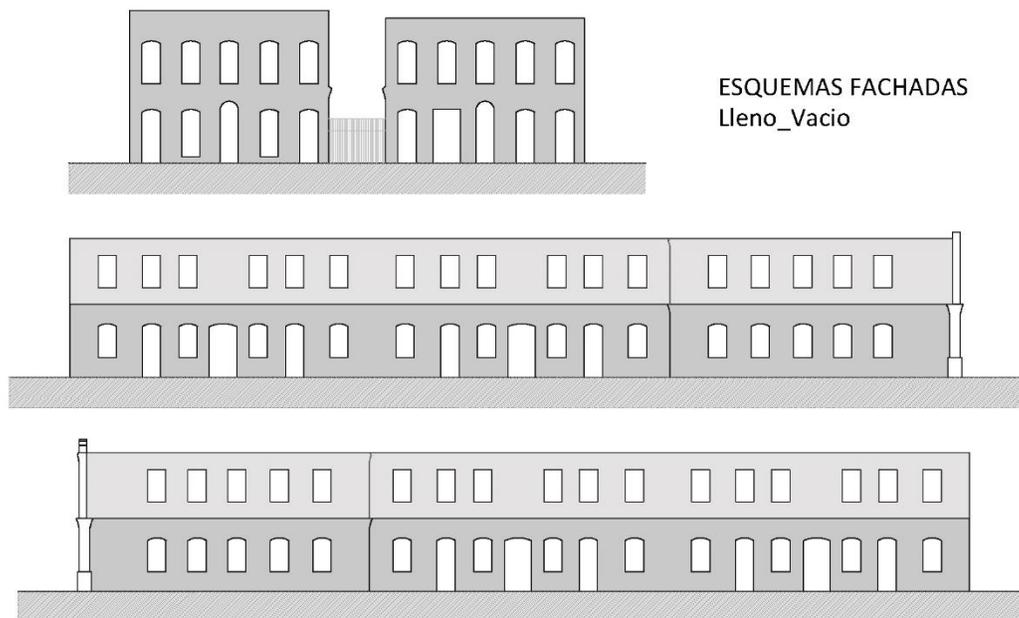
Figura 202: Esquema de fachadas consideradas para el cálculo de porcentajes.

De todos los valores calculados, este es el conjunto que tiene un mayor porcentaje de vanos, sobre todo en fachada bordeando casi el 30%, esto en parte se debe a que algunos recintos de primer nivel han sido modificados para un uso comercial, motivo por el cual se han instalado cortinas y ventanas se han ampliado. Pero también por su estilo, se pueden apreciar gran cantidad de ventanales en segundo piso. (Fig.202)

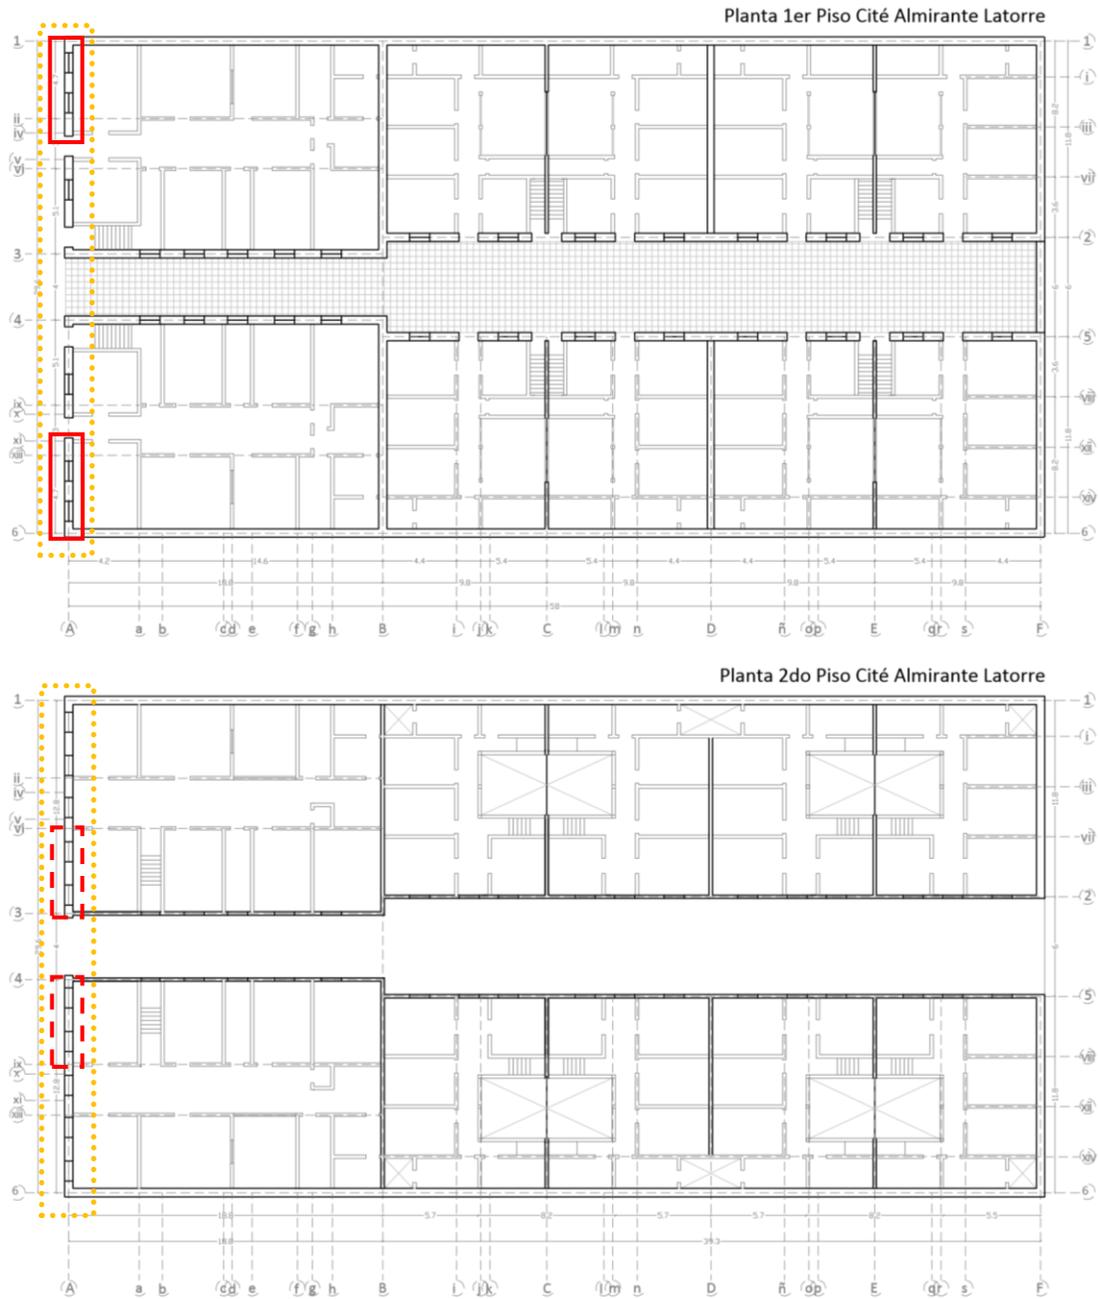
PLANTA CONJUNTO esc 1\_450

Figura 203: Planta de conjunto intervenido donde se indican en color rojo con línea continua los muros más propensos en primer nivel y con línea segmentada en segundo nivel. Además se destaca en color naranja el eje más débil de la estructura.  
Fuente: Elaboración Propia

En este conjunto se identifica que los muros más extensos entre apoyos se encuentran en el eje A, aquí identifican segmentos entre los ejes 1-iv y xi-6 que miden 5,5 mt en primer nivel, y en segundo nivel entre los ejes vi-3 y 4-ix de 5,1 mt. (Fig.203) Esto determina a estos muros de fachada como los más propensos a falla.

Este muro es el más propenso, por lo antes mencionado y por tratarse del único construido en material solido en segundo piso (sin tratarse de un muro cortafuego entre estructuras). Su peso es mucho mayor y por ende su comportamiento ante esfuerzos sísmicos es muy diferente al del resto de la estructura que lo acompaña la cual tratándose de madera es mucho más flexible que la albañilería.

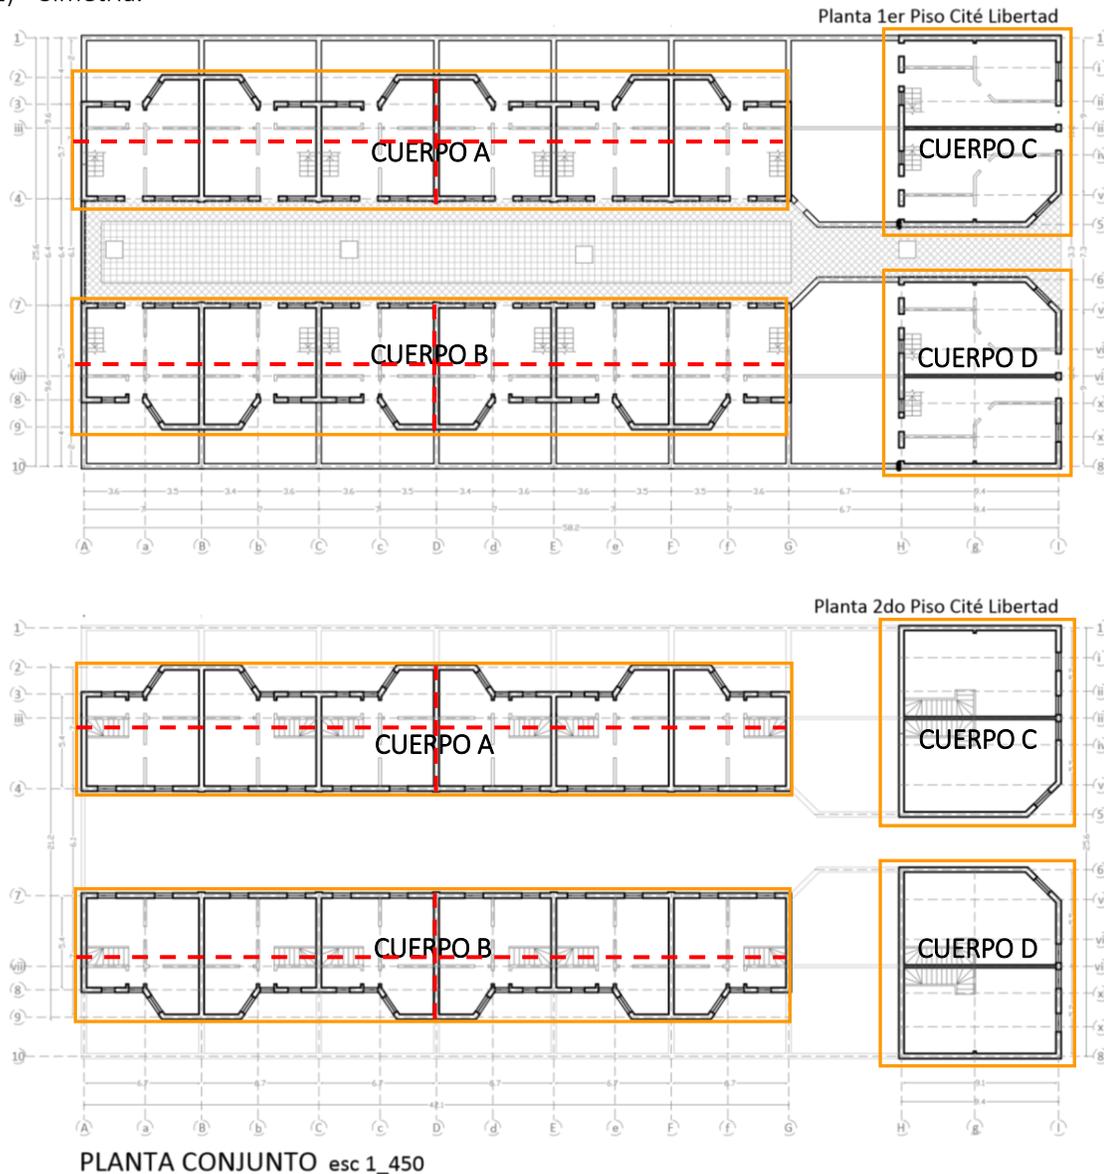
Figura 204: Planta Conjunto ESTRUCTURA Eje ROJO: Ejes de simetría horizontal y vertical (Cuerpos A-B, Cité propiamente tal).  
NARANJO: Cuerpos de conjunto.

A diferencia de todos los otros cité, éste siendo el más moderno, tiene muchos rasgos de lo que es la vivienda colectiva hoy en día. Se compone de 4 cuerpos, A y B que conforman el cité propiamente tal y los cuerpos C y D que enfrentan la calle Libertad, todos ellos se ordenan a través de un eje que atraviesa el vacío principal. (Fig. 204)

En un análisis en planta se puede ver como el traspaso de cargas de los ejes principales A-B-C-D-E-F y G en forma perpendicular, es directo, ya que se trata de muros perimetrales o que dividen las unidades entre sí que son continuos y recorren la estructura desde su parte más alta a las fundaciones. Los muros de los ejes A-C-E-G, corresponden a muros de cortafuego, mientras que los ejes B-D-F son muros medianeros, la diferencia entre éstos no varía mucho más que en altura. (Fig. 204)

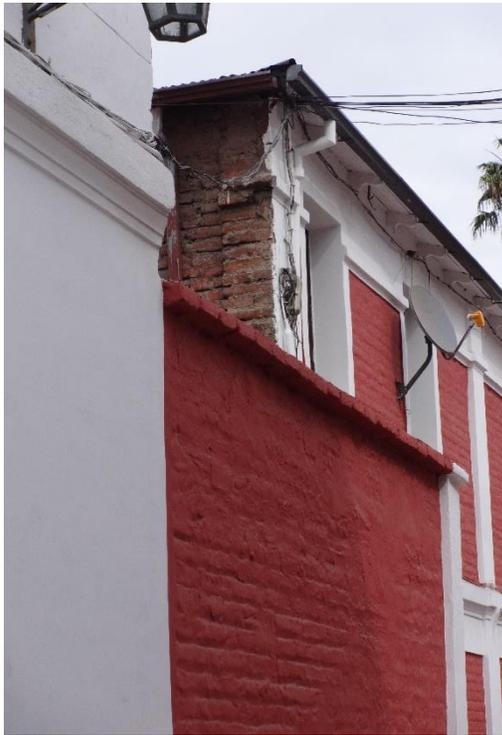
Luego en visita a terreno se puede ver que los muros del conjunto se presentan sólidos y con muchas molduras y cornisas, que dan la impresión de que se tratara de pilares y cadenas de hormigón armado. Sin embargo, por descripción el conjunto se construyó con albañilería simple que era lo más usado en la época, lo cual se puede corroborar por un costado del cuerpo B donde en el segundo piso queda al descubierto el uso de esta materialidad y metodología. (Fig. 205)

Por ende se estima que todos los elementos de refuerzo del conjunto, como pilares fueron construidos con ladrillo como se aprecia en la imagen.

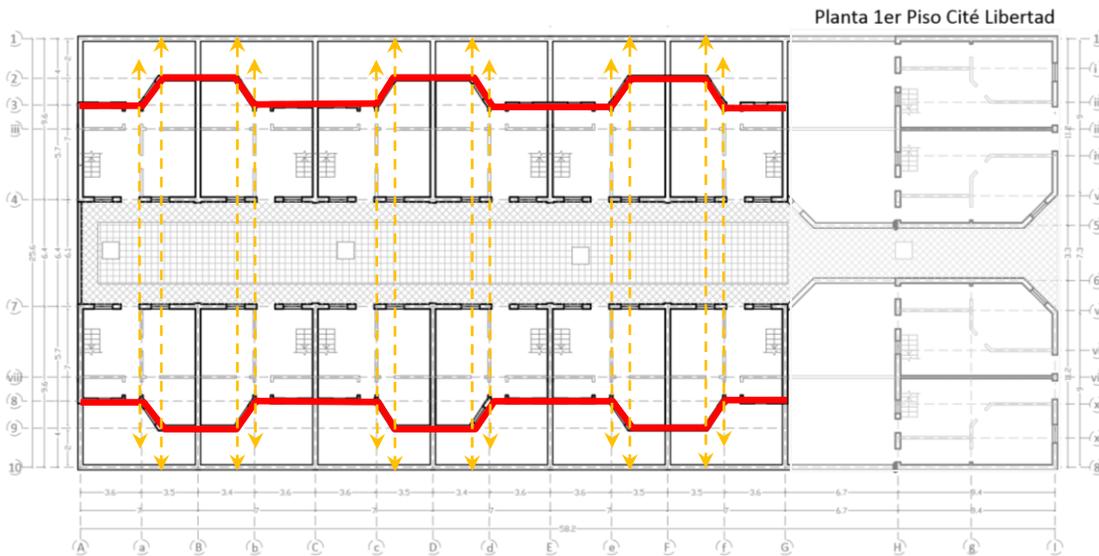
Figura 206: Planta intervenida donde se indica en color Naranja los puntos donde los muros de fachada posterior pierden su continuidad. Muros demarcados en color Rojo.

Para corroborar esta condición se hace una revisión simple de planos, aquí se puede apreciar que existe una discontinuidad de los muros de fachada posterior, donde el conjunto muestra una volumetría más compleja, con un muro de fachada serpenteante que agrega riqueza arquitectónica. (Fig. 206)

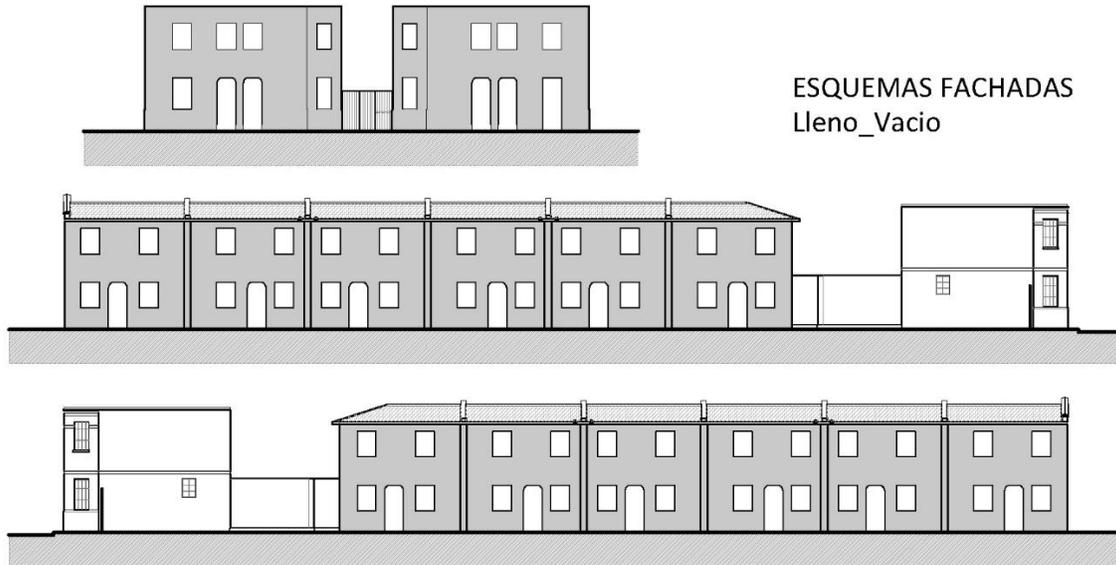
Figura 207: Esquema de fachadas anteriores consideradas para el cálculo de porcentajes, aquí se puede ver que las fachadas no han sido modificadas.

En general el conjunto se ve estable, no se aprecia modificación alguna en vanos de fachadas. Si bien el porcentaje es levemente mayor que el promedio de los conjuntos vistos, aun se considera bajo, esto debe ser uno de los factores del porque la estructura no ha sufrido daños a través del tiempo, a pesar de sufrir grandes terremotos. (Fig. 207)

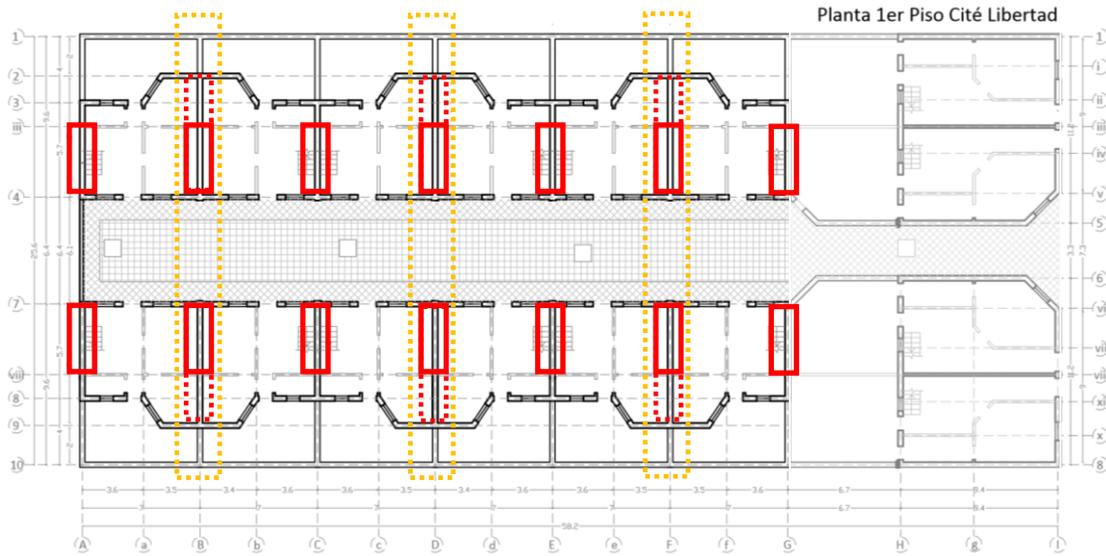
Figura 208: Planta de conjunto 1er nivel intervenida donde se indican en color rojo con línea continua los muros más propensos y con línea segmentada aquellos que serían los más débiles en caso de desestimar los tabiques internos. Además se destaca en color naranja aquellos ejes.

En este conjunto se identifica que los muros más extensos entre apoyos se encuentran en los ejes perpendiculares A-B-C-D-E-F-G, aquí identifican segmentos entre los ejes iii-4 y 7-viii que miden 4,0 mt en primer y segundo nivel. Esto determina a estos muros medianeros y cortafuegos como los más propensos a falla. (Fig.208)

Dentro de todos los conjuntos analizados es uno de los pocos que tienen tabiques interiores tan delgados, esto podría significar que quizá éstos no sean rellenos con adobe por lo que disminuiría su resistencia y ayudan menos a arriostrar. Si esta suposición fuera correcta, las condiciones cambiarían y los muros más débiles en este caso serían los medianeros B-D-F, con una longitud de 7,0 mt.

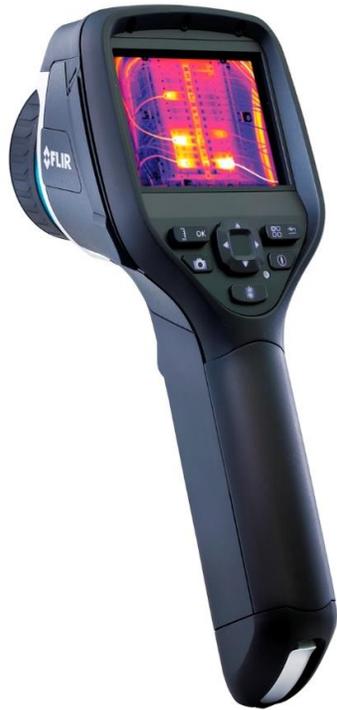
Figura 59: Cámara  
Fuente: [www.flir.com](http://www.flir.com)

El tipo de cámara termográfica utilizado para el análisis de los casos, es la Cámara Termográfica FLIR de la serie E (Fig.59). Es una cámara infrarroja capaz de mostrar imágenes térmicas, visuales y MSX donde se combinan ambas para hacer una lectura de información más simple y así poder detectar puntos fríos o calientes. Estas cámaras son utilizadas en diversos campos tales como, mecánica, construcción, electricidad entre otros. Sirven para detectar problemas tales como:

Estas cámaras son capaces de censar temperaturas desde los  $-20^{\circ}\text{C}$  hasta los  $250^{\circ}\text{C}$  asignándole colores a cada temperatura, donde el color más oscuro es la temperatura más fría y el color más brillante (blanco) es el más cálido de la imagen.(Fig. 60)

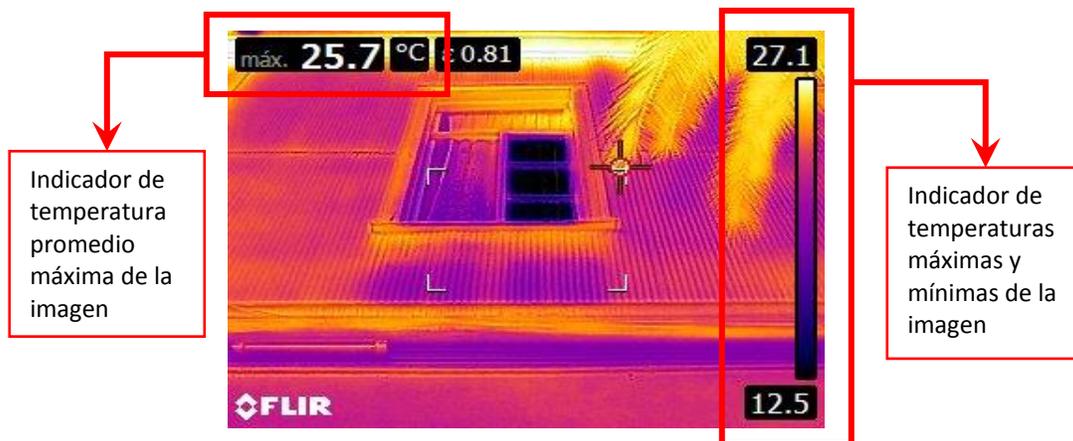
Figura 60: Imagen termográfica explicativa (61) vigas ocultas por cielo raso (62) Sistema de calefacción por losa radiante  
Fuente: Elaboración Propia
