UNIVERSIDAD DE CHILE  
FACULTAD DE CIENCIAS FÍSICAS Y MATEMÁTICAS  
DEPARTAMENTO DE INGENIERÍA ELÉCTRICA

EVALUACIÓN TÉCNICO ECONÓMICA SOBRE USO DE  
DISPOSITIVOS DE MITIGACIÓN CLIMÁTICA EN LÍNEAS DE ALTA  
TENSIÓN PARA CODELCO DIVISIÓN EL TENIENTE

MEMORIA PARA OPTAR AL TÍTULO DE INGENIERO CIVIL  
ELÉCTRICO

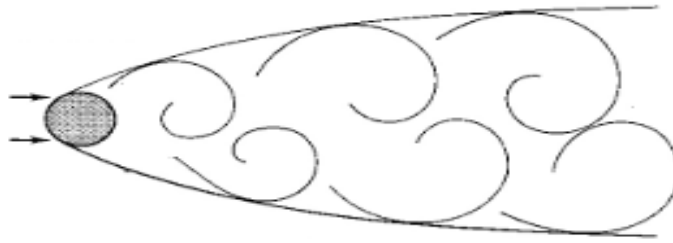
La causa principal de las vibraciones eólicas es precisamente el viento soplando a lo largo del conductor. Para explicar de manera sencilla el fenómeno se tomarán algunos supuestos. Primero se considera un viento moderado y que golpea a los conductores de manera horizontal. De manera simple también se supone que existe un solo conductor por fase. Luego al chocar el viento con el área circular del conductor, las líneas de flujo del mismo se curvan haciendo que al lado contrario del choque se produzca como un vórtice al juntarse nuevamente las líneas de flujo [1], [3]. Ver la siguiente ilustración.

*Ilustración 2.1: Vórtices que se forman producto del choque del viento con el conductor.*

El vórtice producido por el choque entre el viento y el conductor, es muy inestable. Teniendo cambios en el sentido de giro y movimientos de arriba hacia abajo. Estos cambios en el sentido y la posición del vórtice producen fuerzas alternas sobre el conductor que se traduce en una vibración mecánica del mismo. Como se mencionó anteriormente el viento se considera que va en sentido horizontal, por ende la fuerza inducida por el viento irá en dirección vertical y se transmitirá a lo largo de todo el cable.

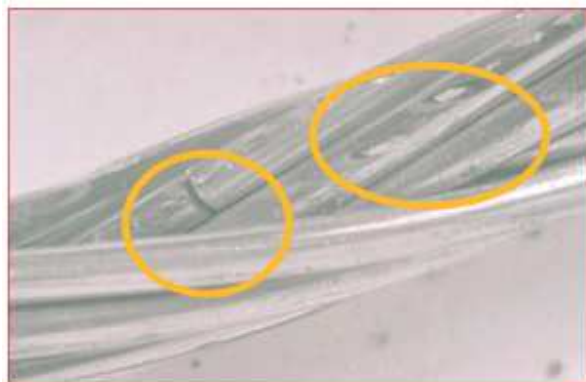
El efecto provocado por este tipo de vibraciones en las líneas de alta tensión es que el conductor se doble alternadamente en una dirección y otra del plano vertical. En el punto donde esta curva alcanza su mayor amplitud es en el soporte con los aisladores, y el movimiento continuo de los cables hace que las hebras que los forman se calienten, fatiguen y eventualmente se corten. Ver siguiente imagen [1].

*Ilustración 2.2: Efectos de vibraciones de alta frecuencias a hebras.*

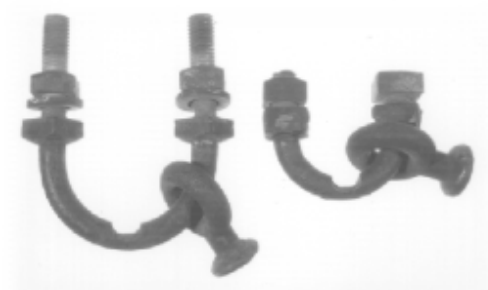
El corte de una o varias de estas hebras provoca pérdidas óhmicas y también disminuye las capacidades de tensión. Pero el daño no solo es producido en las hebras de los conductores sino también se produce fatiga en las ferreterías que soportan los conductores. A continuación se muestra una imagen el daño causado por las vibraciones de alta frecuencia en soportes U que fueron utilizados por 6 años [3].

*Ilustración 2.3: Daños vibraciones eólicas a soportes.*

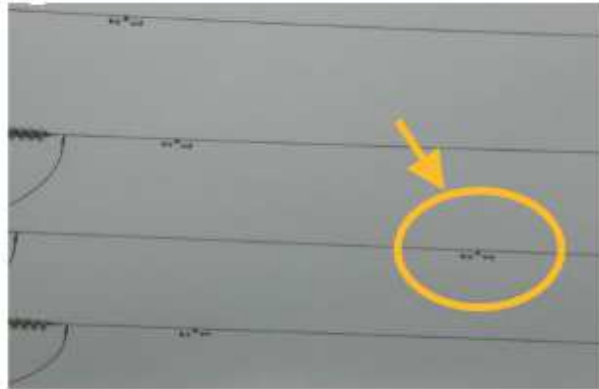
que no existe una posición ideal para estos. De la misma manera se puede decir que no existe un lugar donde el efectividad del amortiguador sea mínima [6] . A continuación se muestra una imagen de una configuración asimétrica que busca cambiar la frecuencia de oscilación propia de los conductores.

*Ilustración 2.4: Amortiguadores stockbridge en configuración asimétrica [3].*

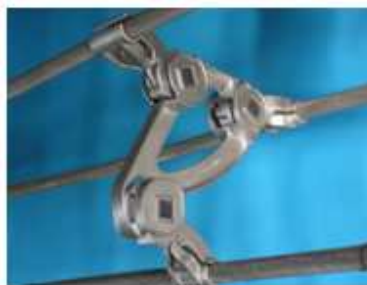
En el caso de más de un conductor por fase, se utilizan separadores no rígidos o separadores amortiguadores. La diferencia entre ambos es que los segundos permiten un movimiento relativo entre los subconductores de cada fase por medio de resortes y/o gomas. Estos están calculados para que en el movimiento se disipe energía, lo cual se traduce en una amortiguación de las vibraciones de alta frecuencia [3]. A continuación se muestran imágenes de separadores amortiguados para 3 y 4 subconductores respectivamente [7] .

*Ilustración 2.5: Separador amortiguador para tres conductores por fase.*

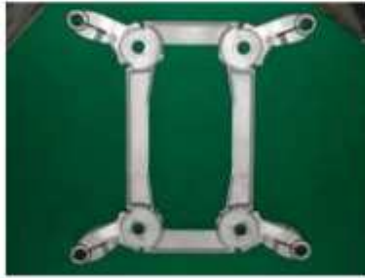
*Ilustración 2.6: Separador amortiguador para cuatro conductores por fase.*

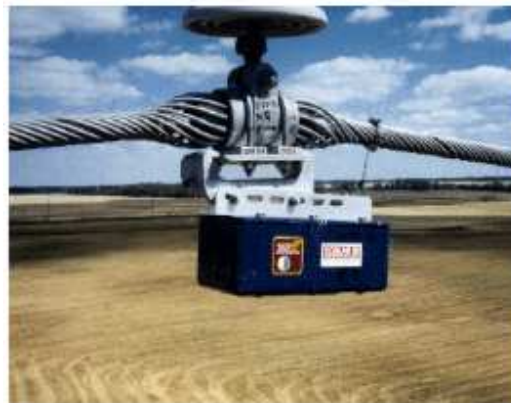
Además de estos dispositivos mecánicos que se han mostrado para amortiguar los efectos de las vibraciones, también existen equipos de monitoreo para este tipo de fenómeno. Estos equipos son instalados en la mayoría de las oportunidades colgando de los conductores y miden la frecuencia, amplitud y periodicidad de las oscilaciones [8]. Con estos datos es posible analizar el desempeño de los equipos que se han mencionado como medios de disipación de vibraciones. Esto permitiría hacer cambios en el diseño de la configuración de los dispositivos en caso de que no estén funcionando de la manera esperada. Se muestra una imagen de un sistema de monitoreo.

*Ilustración 2.7: Sistema de monitoreo para vibraciones de alta frecuencia [3].*

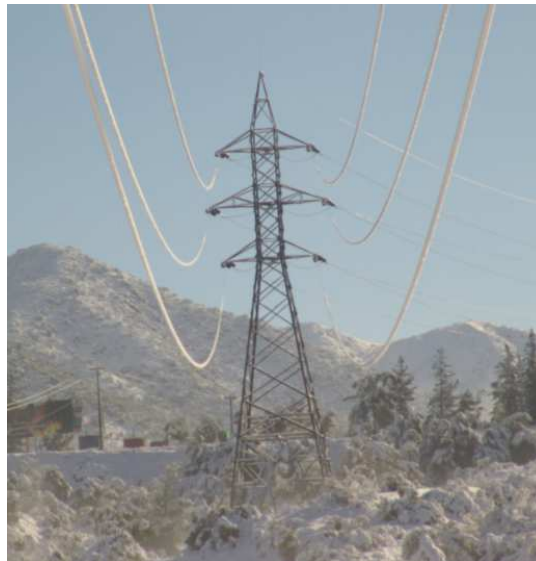
*Ilustración 2.8: Acumulación de nieve en líneas de alta tensión división El Teniente.*

En la ilustración 2.8 mostrada anteriormente se puede apreciar la acumulación de nieve en las líneas de alta tensión. Esta fotografía fue tomada después de un día de nevazón en la división El Teniente, empresa en la cual se enfoca el presente trabajo. Esta acumulación de nieve aumenta el peso de las líneas considerablemente haciendo resentir a los conductores, estructuras y también haciéndolas más vulnerables al viento teniendo mayores oscilaciones.

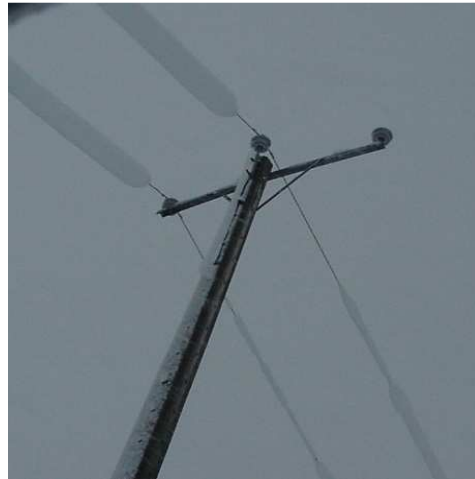
En la ilustración 2.9 a continuación se puede observar cuanto aumenta el área de los conductores debido a la acumulación de nieve. Esta fotografía también fue sacada de la división pero en líneas de media tensión. Se muestran con el fin de hacer notar la cantidad de material que se puede llegar a juntar y el peso que puede sumar a los conductores. Ambas ilustraciones fueron tomadas por Víctor Bustamante jefe de líneas de la división.

*Ilustración 2.9: Aumento de sección transversal del conductor por acumulación de nieve.*

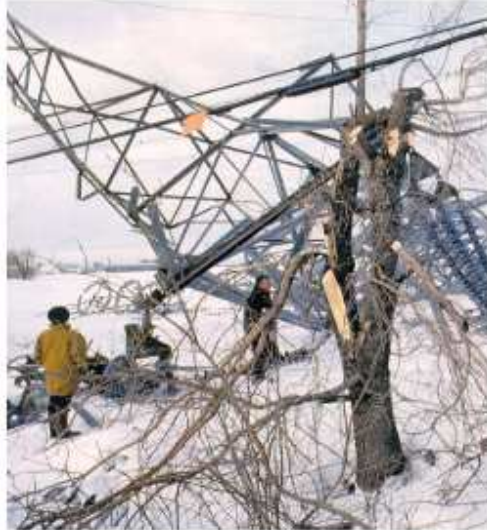
Se muestran a continuación dos imágenes que reflejan la magnitud del fenómeno para el último caso. Primero se observa una fotografía de una torre caída producto de la nieve y en segundo lugar se muestra la caída de varias torres al mismo tiempo después de una tormenta de hielo y nieve en Canadá en el año 1998.

*Ilustración 2.10: Efecto galloping sobre torre de alta tensión [3].*

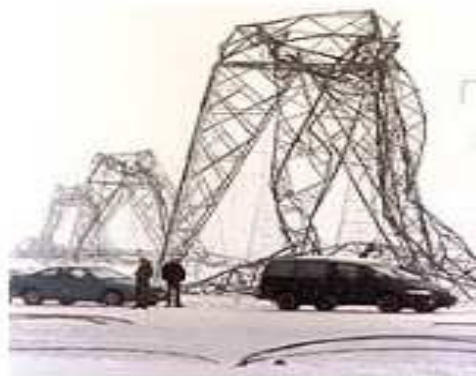
*Ilustración 2.11: Daño a varias torres de alta tensión por efecto galloping [3].*

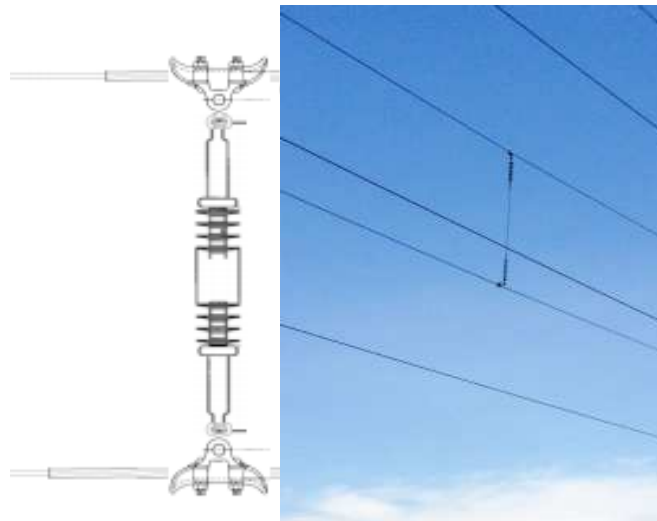
Uno de los dispositivos más utilizados para evitar este tipo de fenómeno es el separador de fases[3]. Si bien este aparato no evita el problema de acumulación de nieve en los conductores, si permite que las fases de la línea no se acerquen producto de las oscilaciones que se producen por efecto del viento. Este elemento asegura una separación entre los conductores y para hacerlo el proveedor debe tener información específica para su correcto dimensionamiento esto es, largo de cada vano, distancia entre fases, diferencia de alturas entre torres a estudiar, tipo de conductor, entre otros. En la ilustración 2.12 se muestra este tipo de dispositivo instalado en la división El Teniente.

*Ilustración 2.12: Separador de fases [7].*

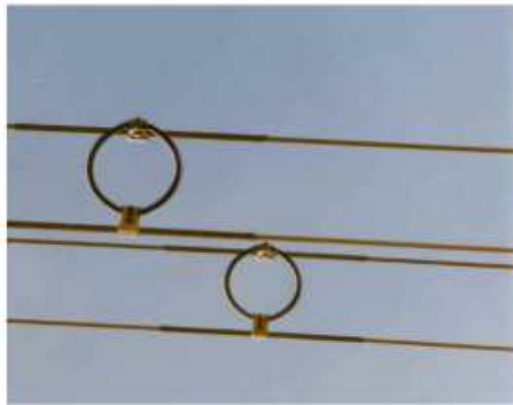
Otro tipo de dispositivo que se utiliza en la disminución del efecto galloping es el amortiguador aerodinámico. Este funciona generando una torsión a partir de la fuerza que el viento ejerce sobre ellos. Esta torsión hace girar al conductor sobre sí mismo para que el viento impacte sobre todo el perfil del cable. De esta manera, se anulan las formas irregulares producto de la formación de hielo y por ende ya no existe el fenómeno aerodinámico ya que en el largo del vano del cable se tiene casi todo el perfil expuesto al viento [3]. Se muestra a continuación uno de estos amortiguadores para dos conductores por fase [9] , se puede notar que también sirven como espaciadores entre conductores de manera de evitar cortocircuitos bifásicos o trifásicos.

*Ilustración 2.13: Amortiguadores aerodinámicos separadores [3].*

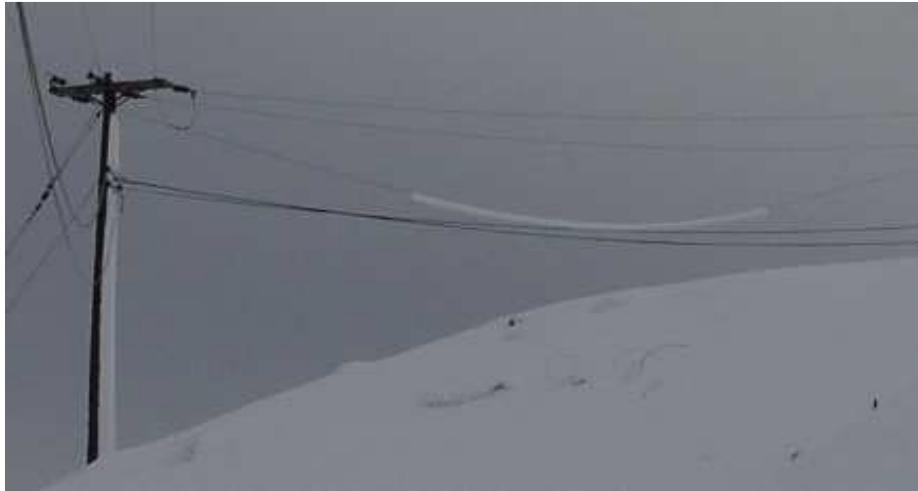
*Ilustración 2.14: Línea afectada por acumulación de nieve.*

En la ilustración anterior se puede observar de manera notoria como un conductor pierde su flecha natural debido al peso provocado por la acumulación de nieve. Una vez desprendida este conductor saltará debido al gran peso del cual se alivió y en este movimiento podría acercarse al conductor de otra fase de manera de provocar algún tipo de falla. La ilustración anterior fue tomada por Víctor Bustamante jefe del área de líneas de El Teniente.

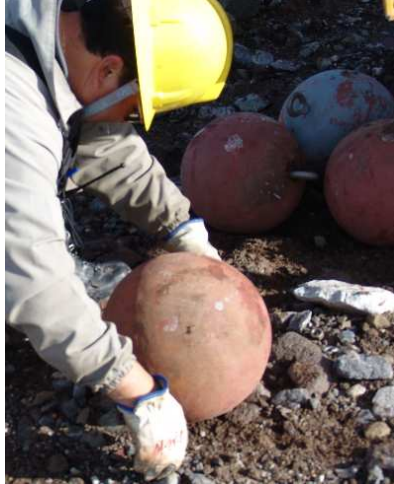
Otro tipo de solución que se implementado en la práctica sobre todo en la división en cuestión es el uso de contrapesos estos sirven para contrarrestar el impulso que se genera en la cadena de aisladores a la hora de desprenderse la nieve que estaba acumulada en los conductores y así prevenir que se acerquen o derechamente se junten las líneas.

*Ilustración 2.15: Contrapesos en las líneas para prevenir ice jumping.*

En la ilustración 2.15 se puede apreciar el dispositivo y su forma esférica. Existen de distintos diámetros, formas y pesos dependiendo de los requerimientos de las líneas en las cuales se desea instalar. También se los puede encontrar en planchas rectangulares las cuales tienen un peso de 25 [kg] cada una.

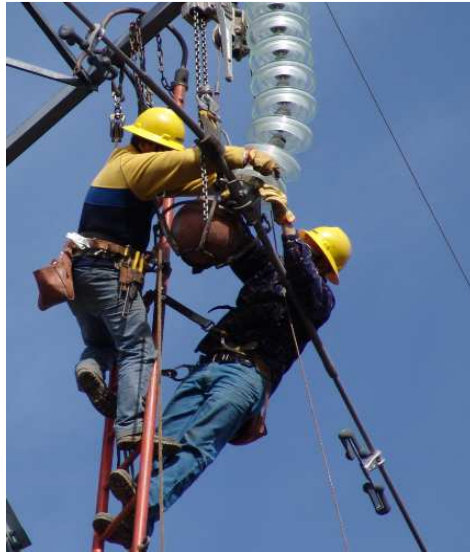
*Ilustración 2.16: Instalación de contrapesos en división El Teniente.*

En la ilustración anterior se puede observar la faena de instalación de estos dispositivos en líneas de alta tensión en la división. Como se ve estos pesos deben ser instalados debajo de las cadenas de aisladores correspondientes en cada torre. Ambas ilustraciones fueron tomadas por Víctor Bustamante jefe de líneas de la división El Teniente.

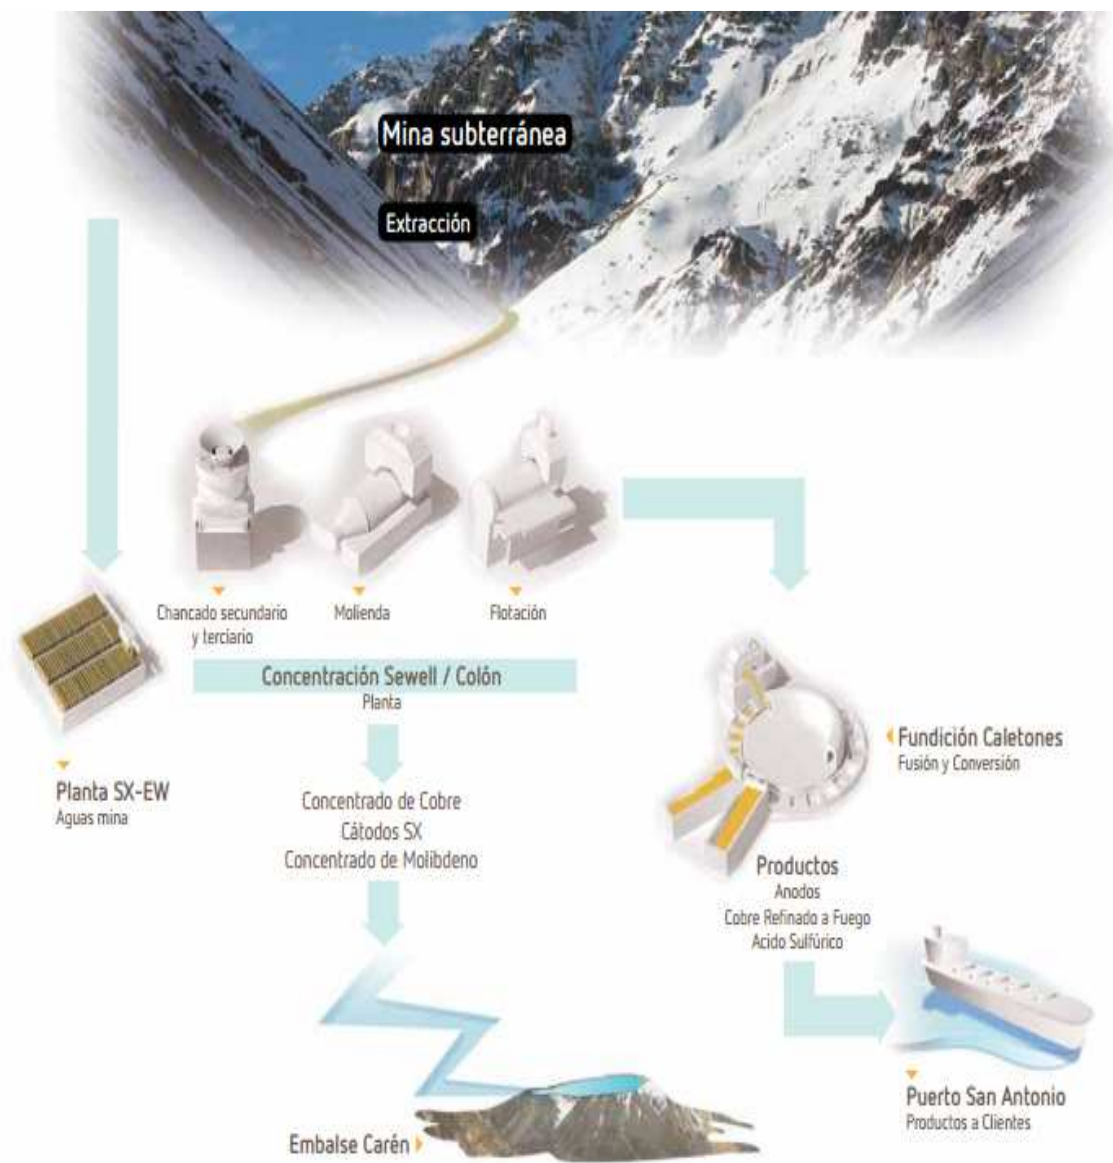
A continuación se muestra una imagen resumen con los procesos productivos de la división. En esta se pueden apreciar los pasos anteriormente señalados y explicados, también se pueden observar los destinos finales de los productivos y subproductos obtenidos de manera de clarificar lo comentado durante esta sección.

Ilustración 2.18: Esquema procesos de producción división El Teniente [16].

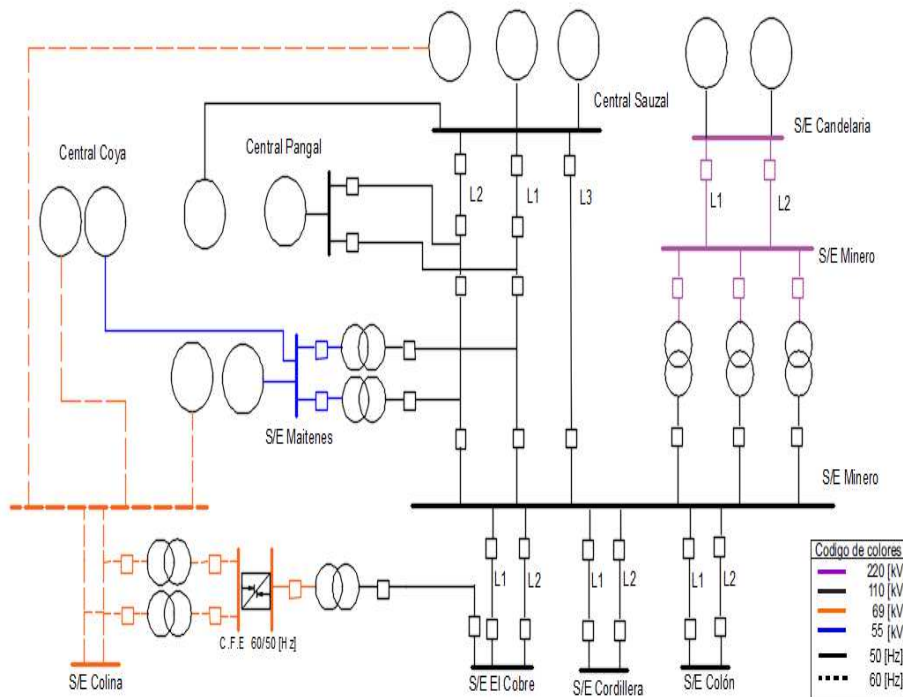
La energía que viene de la subestación Candelaria, punto de conexión con el SIC, es transmitida a una tensión de 220 [kV], la cual disminuye a 110 [kV] en la subestación Minero, por medio de tres autotransformadores. Esta se une con la energía proveniente de la central Coya-Pangal, que desde Maitenes se transfiere en 110 [kV]. Luego desde la subestación Minero se transmite a las subestaciones de Colón, Cordillera y El Cobre.

En el esquema a continuación muestra el sistema eléctrico de transmisión de El Teniente en 50[Hz] y 60 [Hz] [18].

Ilustración 2.19: Diagrama unilineal sistema eléctrico de transmisión, El Teniente [19].

Las subestaciones de El Cobre y Colón consumen en la actualidad 50 [MW] cada una, y la subestación Cordillera 120 [MW]. Durante enero del año 2013 se instaló un banco de condensadores en la barra de 110 [kV] de la subestación Cordillera, de una capacidad de 30 [MVar], el cual consta de dos ramas en paralelo por fase y con siete condensadores en serie por rama, el cual mejoró el factor de potencia en la subestación Minero, de un 92 [%] al 96 [%] aproximadamente. Actualmente se está trabajando en la incorporación de un condensador de las mismas características que el de la subestación Cordillera, pero con una capacidad de 35 [MVar], esto pronostica mejorar el factor de potencia de un 96 [%] hasta un 99 [%] aproximadamente.

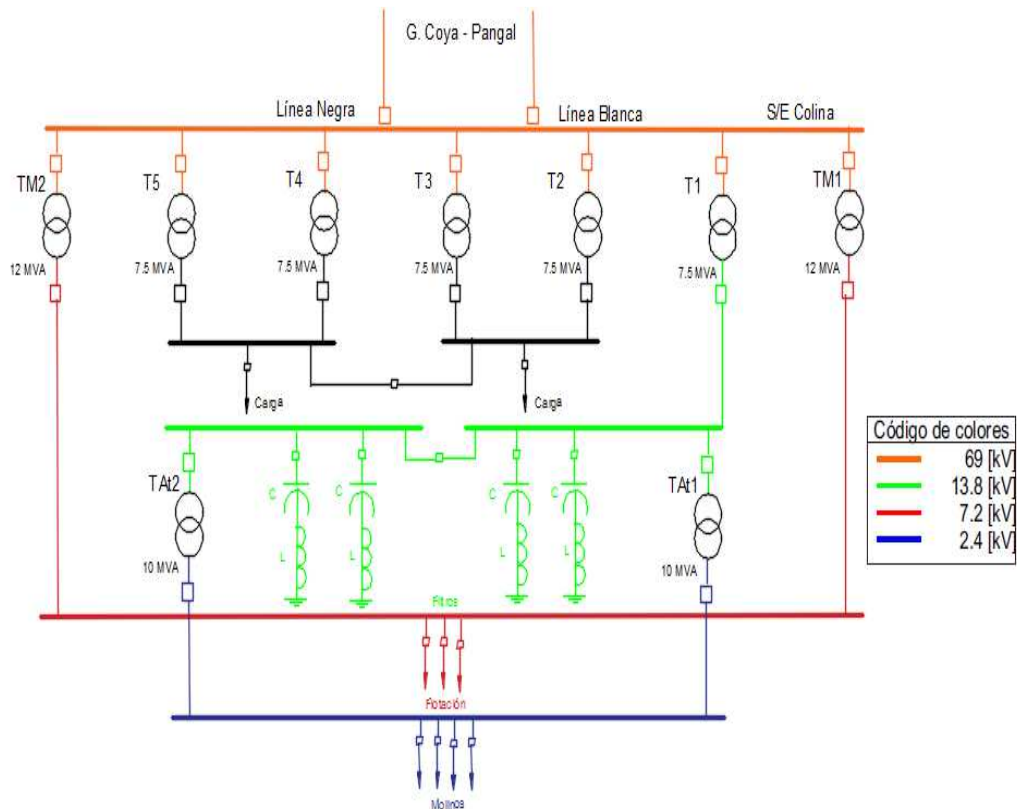
El sistema eléctrico de Sewell tiene una frecuencia de 60 [Hz], y posee la característica de que se conecta al sistema de 50 [Hz] del sistema eléctrico de transmisión, a través de convertidores estáticos, los cuales llegan a la subestación El Cobre. El diagrama unilineal correspondiente a esta subestación es el siguiente [19].

Ilustración 2.20: Diagrama unilineal sistema eléctrico de transmisión 50 [Hz], El Teniente [19].

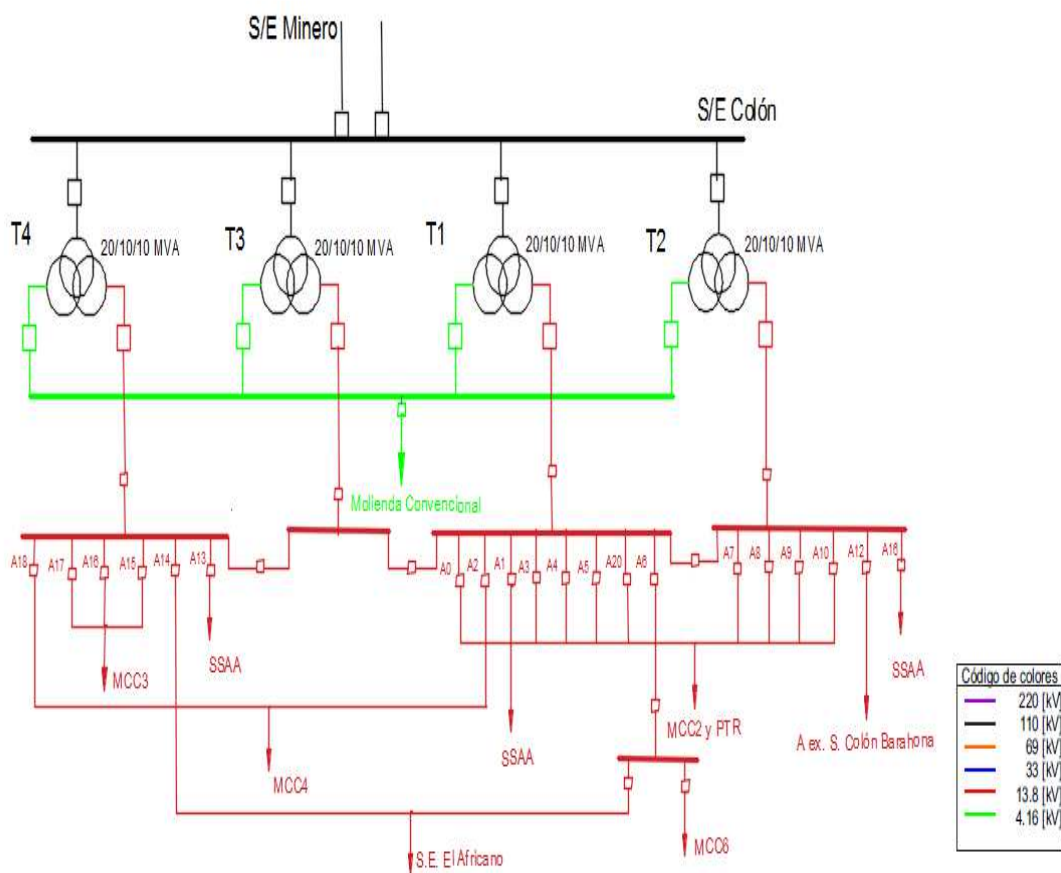
Ilustración 2.21: Diagrama unilineal subestación Colón [19].

Los principales procesos que alimenta esta subestación son, la planta de chancado secundario – terciario. En la actualidad se encuentran cuatro transformadores de tres devanados, de 110, 13,8 y 4,16 [kV]. El primario de los transformadores recibe la energía de la subestación Minero, luego en 4,16 [kV] (terciario) se alimentan principalmente los molinos y por el secundario, que es de 13,8 [kV], los demás procesos. Se puede observar en la siguiente ilustración el diagrama unilineal de la subestación Colón [19].

El consumo de la subestación es cercano a los 50 [MW] con un factor de potencia del 90 [%], los consumos principales se dividen en los tres transformadores  $T_1$ ,  $T_2$  y  $T_4$ , esto debido a que la barra de 13,8 [kV] del transformador  $T_3$  no existe físicamente y sólo sirve como maniobra para dejar en paralelo los transformadores adyacentes, y a una barra de 4,16 [kV]

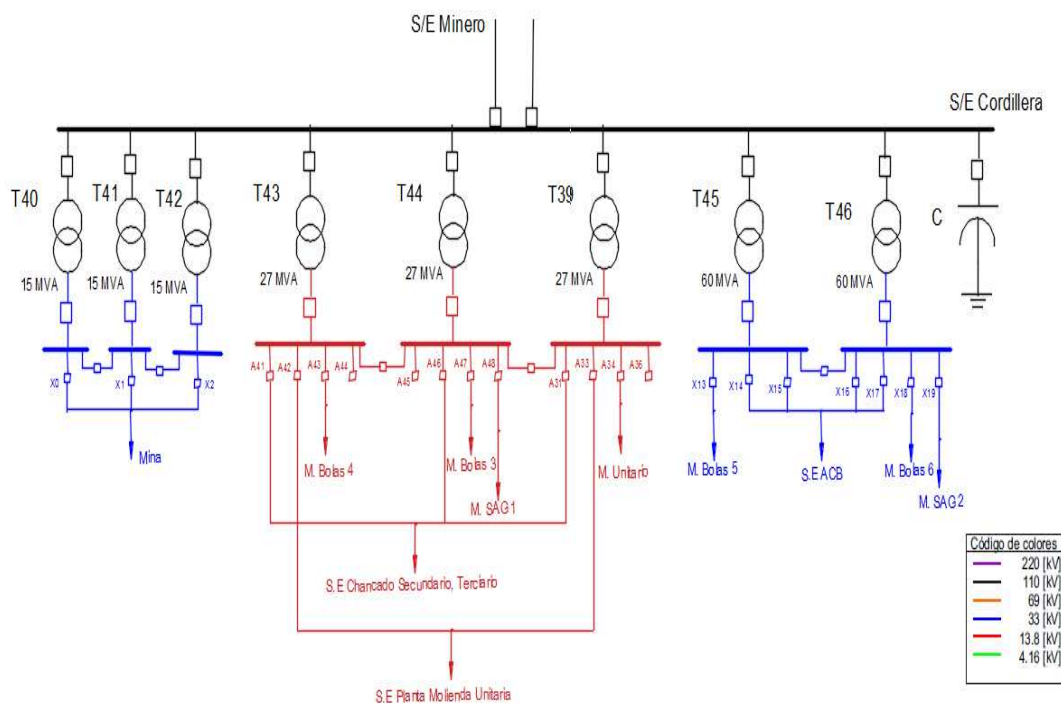
Ilustración 2.22: Diagrama unilínea subestación Cordillera [19].

Los consumos que abastece principalmente la subestación Cordillera son: Planta de chancado primario (proceso SAG), Planta centralizada de Pebbles y la Mina. Esta cuenta con ocho transformadores, tres de ellos de 110 a 33 [kV] que alimentan los procesos de la mina, dos de ellos con las mismas características (110 a 33 [kV]) que alimentan a proceso SAG (molinos relativamente nuevos), y los últimos tres transformadores alimentan los demás procesos. En la ilustración 14 se puede observar el diagrama correspondiente a esta subestación [19].

El banco de condensadores que se instaló en la barra de 110 [kV] en esta subestación a comienzos del año 2013, mejoró el factor de potencia en la barra de un 89[%] a un 97 [%] aproximadamente.

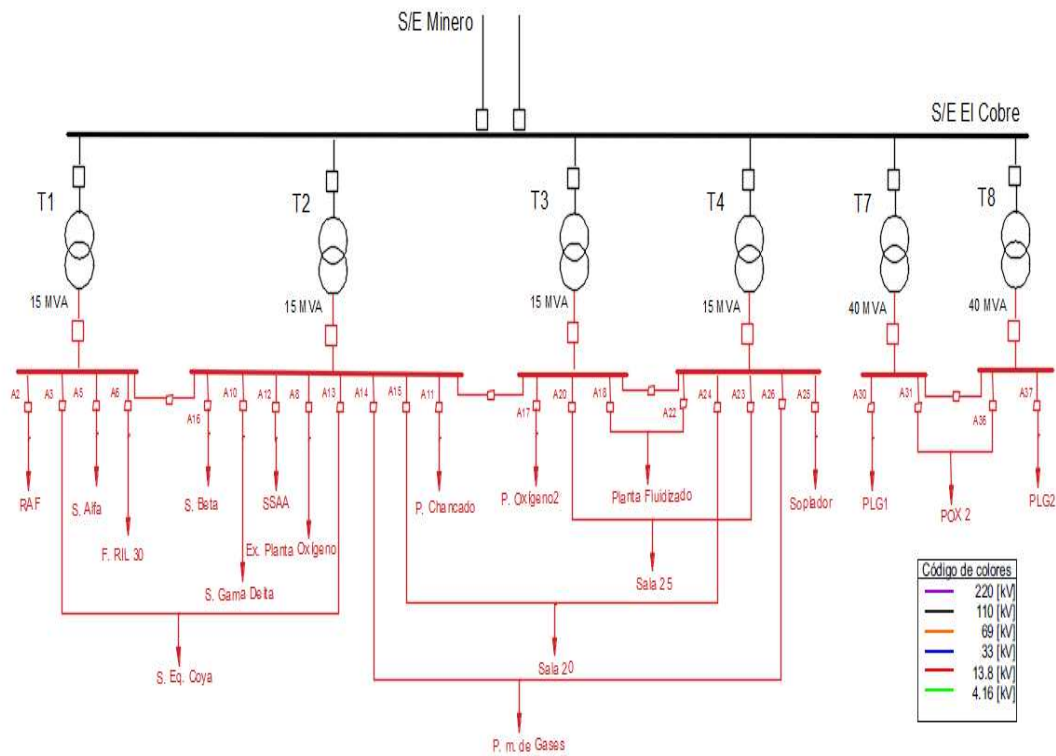
Ilustración 2.23: Diagrama unilineal subestación El Cobre [19].

La subestación El Cobre alimenta los procesos de la planta de flotación y filtrado de Caletones. Esta cuenta con seis transformadores, cuatro de ellos con las mismas características y dos recientemente incorporados, debido a una ampliación de la subestación con la nueva tecnología en SF6, y con una amplia capacidad comparados con los anteriores. La siguiente ilustración muestra el esquema unilineal para la subestación [19].

Esta subestación presenta como consumos aproximados 50 [MW] con un factor de potencia de 97 [%], en la cual los transformadores  $T_1$  y  $T_2$  presentan consumos cercanos a 1 y 3 [MW] respectivamente,  $T_3$  y  $T_4$  ambos de 9[MW], y  $T_7$  y  $T_8$  aproximadamente de 10 [MW] y 19 [MW] [20].

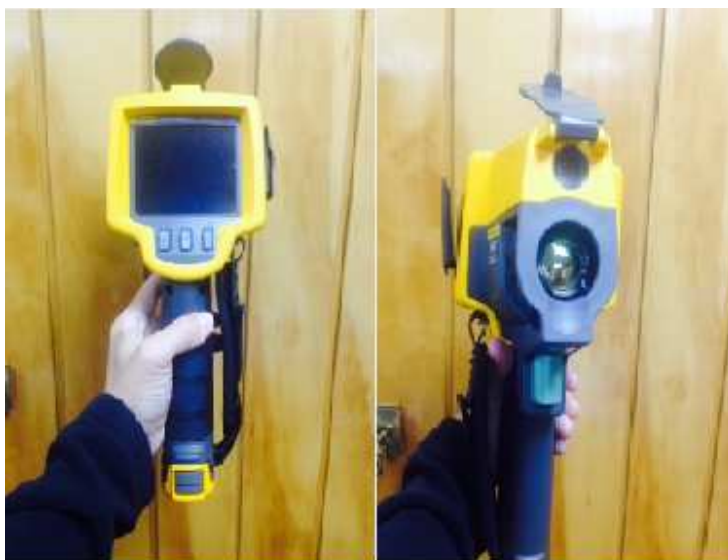
*Ilustración 24.1: Termógrafo marca Fluke modelo Ti 32*

La termografía consiste en revisar uniones de cables y también de soportes con conductores para encontrar puntos calientes que puedan delatar el desgaste de las mismas, y así poder reapretar en los puntos encontrados. Esto se hace mediante un instrumento que, a partir de las emisiones de infrarrojos medios del espectro electromagnético de los cuerpos detectados, forma imágenes luminosas visibles por el ojo humano, indicando la temperatura máxima que se registra y la temperatura promedio para poder contrastar con el resto de la estructura. Estas medidas se toman de noche de manera de evitar distorsiones ocasionadas por el calor y luz del día. A continuación se muestra una fotografía del instrumento utilizado con este propósito.

Este instrumento permite capturar fotografías y luego traspasarlas en formato digital de manera que se pueda hacer un informe con las anotaciones realizadas.

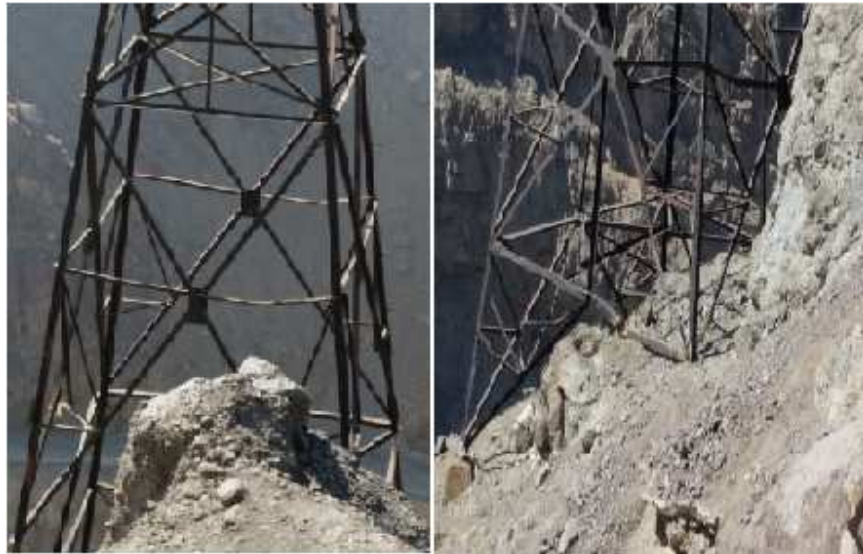
*Ilustración 3.25: Torre con problemas, patrullaje pedestre.*

En el mes de Enero de 2015 se realizó un patrullaje pedestre a la línea Coya-Colina muy exhaustivo, debido a que se habían dejado de realizar este tipo de inspección hace 6 años en la división, esto por un cambio de jefatura que hubo durante el periodo mencionado. En esta inspección se encontró con una torre descuadrada con signos de una inminente caída, lo que se califica como una falla grave. Esto se puede observar en las siguientes imágenes.

El informe de la inspección registra un doblamiento importante de los fierros que soportan la estructura de la torre y también el corte de estos en la base de la misma. Las causas son atribuibles a esfuerzos mecánicos realizados y no ha caída de algún material rocoso en la línea. Estos esfuerzos mecánicos se deben en primera instancia al desplazamiento del terreno donde se encuentran las fundaciones de la torre y que habría provocado el doblamiento de la misma. Una de las causas puede ser el movimiento telúrico de gran magnitud registrado en febrero del 2010, ya que no se hacía inspección desde esa fecha. Las conclusiones del informe son lapidarias y demanda el reacomodo de los fierros que soportan la estructura de manera que no ceda y provoque un daño mayor en la línea.

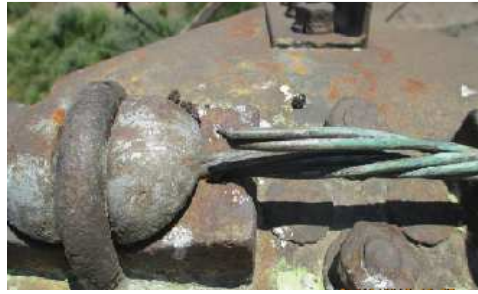
. Ilustración 26.3: Cable de guardia por cortarse, inspección con trepado.

Durante el mismo mes en una inspección con trepado realizada a la misma línea anterior se pudo observar que el cable de guardia que va sujeto en la parte superior de las torres se encontraba roto en una de estas. Si bien esta se cataloga como algo menor, es uno de los objetivos que tiene realizar este tipo de patrullajes para poder evitar fallas mayores. La imagen siguiente muestra el cable roto.

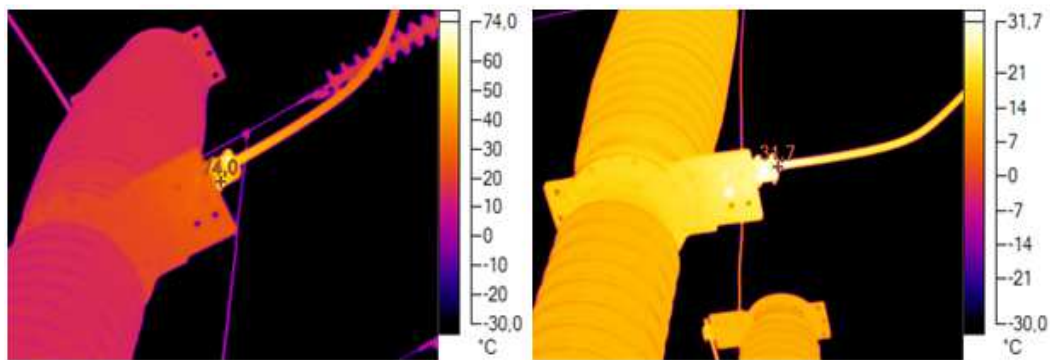
Ilustración 27: Imagen termográfica de conexión línea e interruptor monofásico, subestación Cordillera.

En cuanto a la termografía se muestra una imagen en la cual se puede observar el modo de hacer este análisis por medio del dispositivo antes descrito y cual es el tipo de fotografía que muestra.

La ilustración 3.4 corresponde a un interruptor ubicado en la subestación Cordillera para la línea Minero – Cordillera, la fotografía de la izquierda corresponde a la fase 3 y la de derecha es de la fase 2. En correspondiente a la fase 3 se observa que la temperatura es de 74[°C] y la fase 2 registra una temperatura de 31,7 [°C]. El primer caso se califica como grave con una sugerencia de reapriete urgente, por otra parte en el segundo caso este se califica como moderado por lo que debe ser monitoreado para ver su evolución.
