Conscious research in the design process: a methodology for evaluating pre-existing conditions

GABRIELA MUÑOZ S.* + MAURICIO SÁNCHEZ**

Investigación consciente en el proceso proyectual: una metodología de evaluación de preexistencias

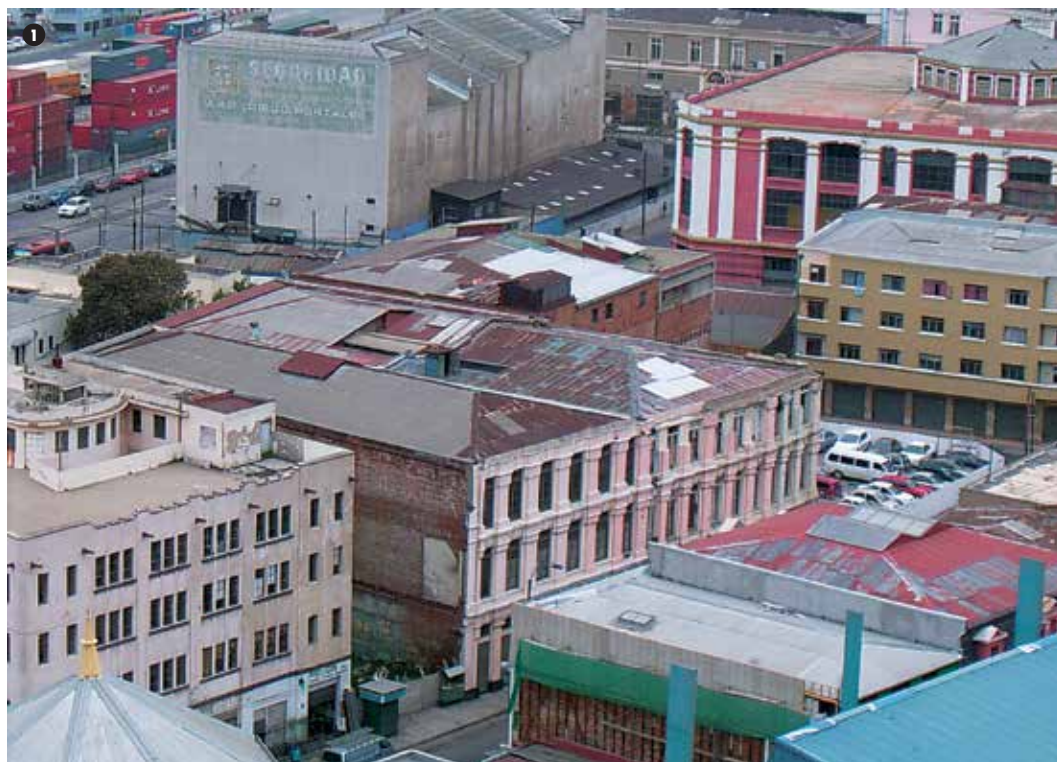
1. Edificio calle Cochrane N° 25 en su contexto (Fuente: autores).

CASO N° 1
EDIFICIO EN CALLE COCHRANE N° 25,
VALPARAÍSO (2005)

El edificio está emplazado en un terreno rectangular de aprox. 15 m x 30 m entre medianeros a lo largo del edificio y con fachada a dos calles: Blanco y Cochrane. Tiene construidos tres pisos más un nivel de subterráneo, con un sistema estructural combinado de pórticos de hormigón armado y madera en su estructura interior. Los muros de fachada y medianeros son albañilería simple de ladrillo. Los entresijos son de hormigón armado en el primer piso y envigados de madera en los dos siguientes. La estructura de cubierta es a base de cerchas de madera. Los tres niveles se conectan a través de escaleras interiores a excepción del subterráneo al que se accede desde el nivel de calle. Su morfología espacial es de planta libre asociada al uso de bodega y depósito.

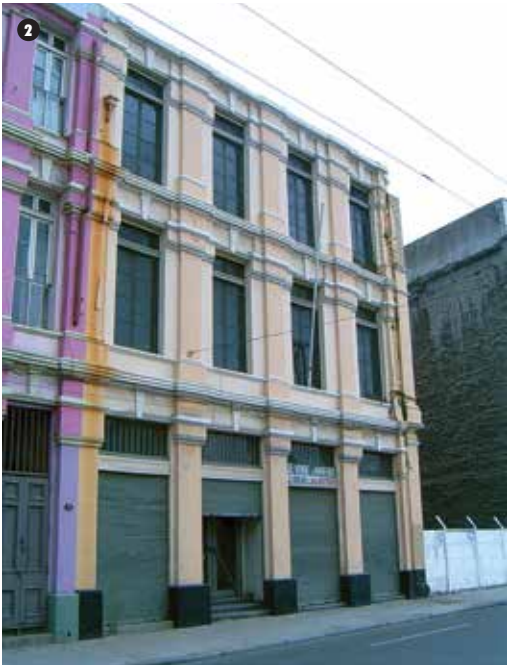
- 2. Fachada edificio, calle Blanco (Fuente: autores).
- 3. Interior, pórticos de madera 2º piso (Fuente: autores).

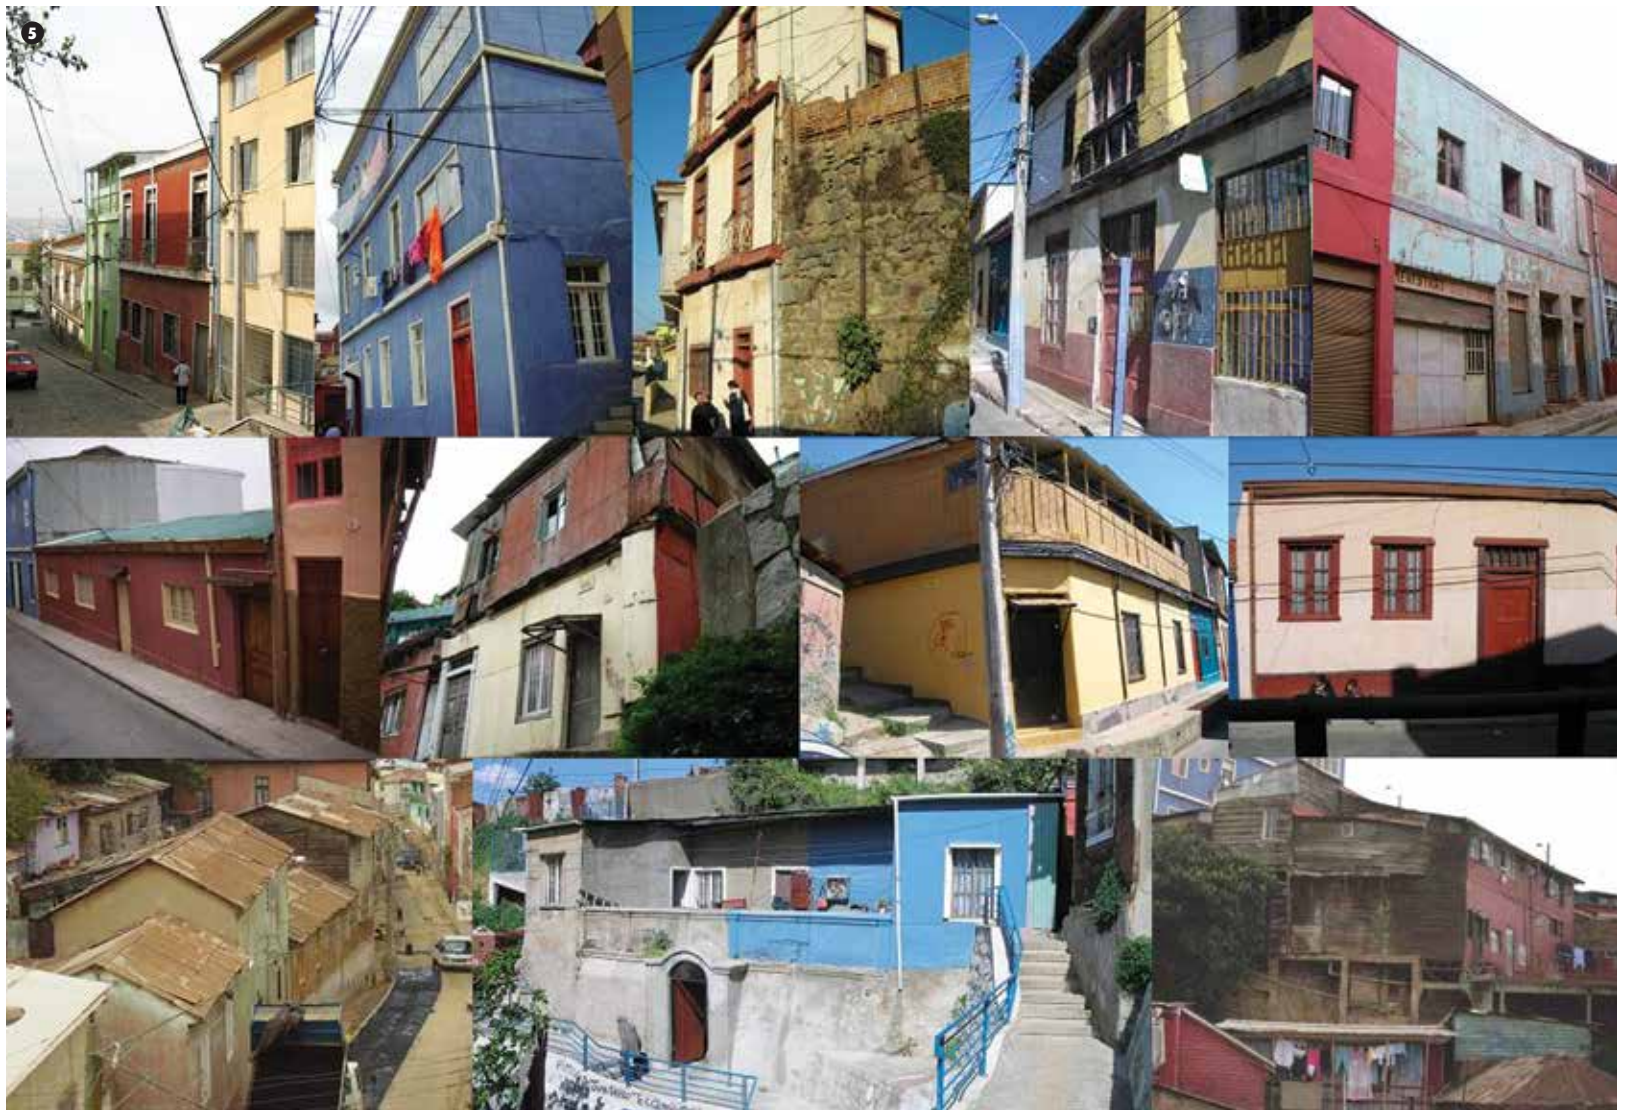
5. Fotografías de 12 roles analizados (Fuente: elaboración propia).

- a. **Levantamiento arquitectónico.** Se realizaron levantamientos a once roles y la revisión planimétrica de un rol donde todas las construcciones tenían una data mayor de 70 años. Este levantamiento incluía las plantas de todos los niveles, cortes, elevaciones y el plano del terreno. Este último, presentó grandes dificultades de medición porque no se tenían claro los límites, sobre todo en casos en que los deslindes eran los taludes del cerro.

- b. **Informes de diagnóstico.** Para cada vivienda, supuso la constatación del sistema estructural, cerramientos verticales (fachadas), estructuras de techumbre, componentes exteriores e instalaciones. Este análisis condujo a un diagnóstico y criterios de intervención. Los resultados de cada vivienda fueron resumidos en una ficha por rol que determinó los daños principales y los criterios de intervención en cuanto a los niveles de seguridad (lo que afecta a la estructura), funcionalidad (lo que afecta a

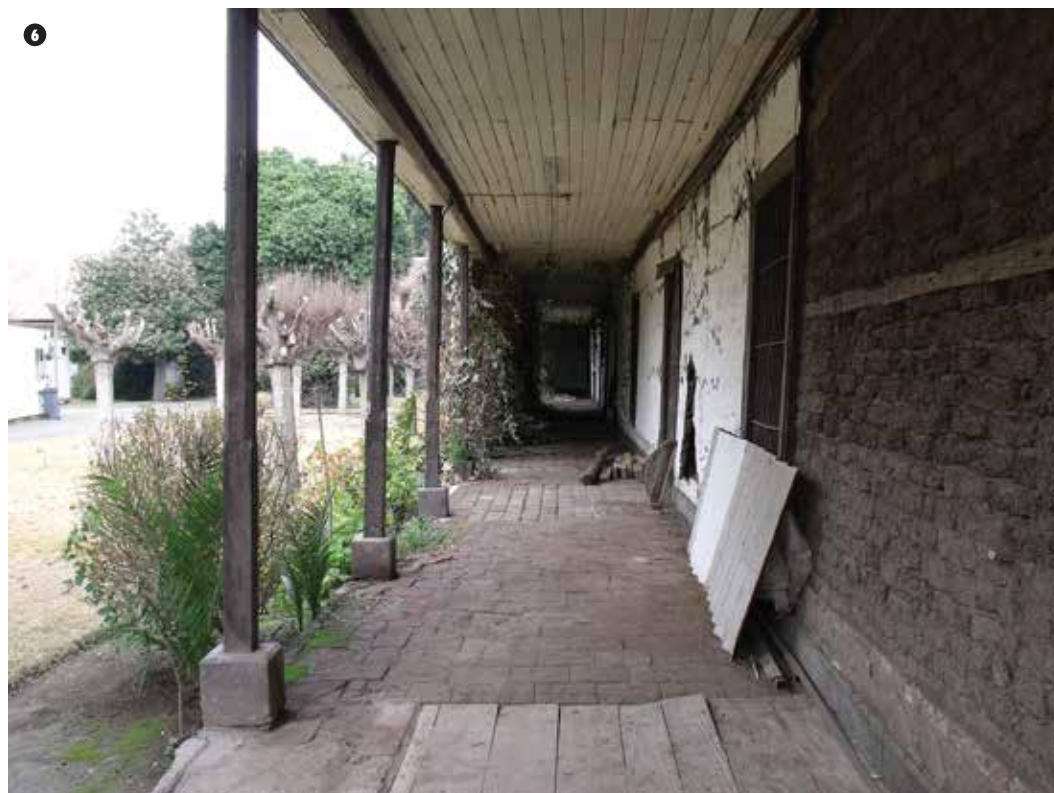
6. Corredor volumen principal (Fuente: autores).

Sobre la descripción técnica constructiva, este inmueble de un piso de altura está construido en bloques de adobe de entre 40 y 60 cm de espesor, sobre cimiento de ladrillo y estructura de madera para la techumbre. A pesar de no encontrar documentos escritos sobre su

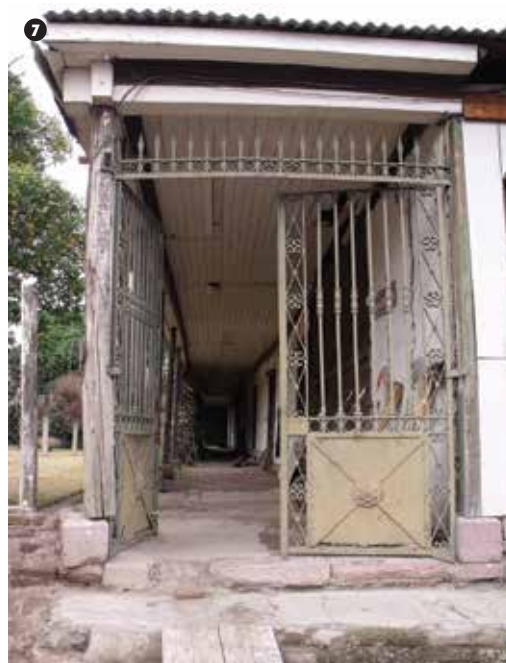
- 7. Detalle puerta de hierro forjado (Fuente: autores).
- 8. Detalle constructivo muro (Fuente: autores).
- 9. Estado de deterioro del edificio (Fuente: autores).
