Área de Proyecto

Levantamiento Fotogrametrico

Objetivo arquitectónico

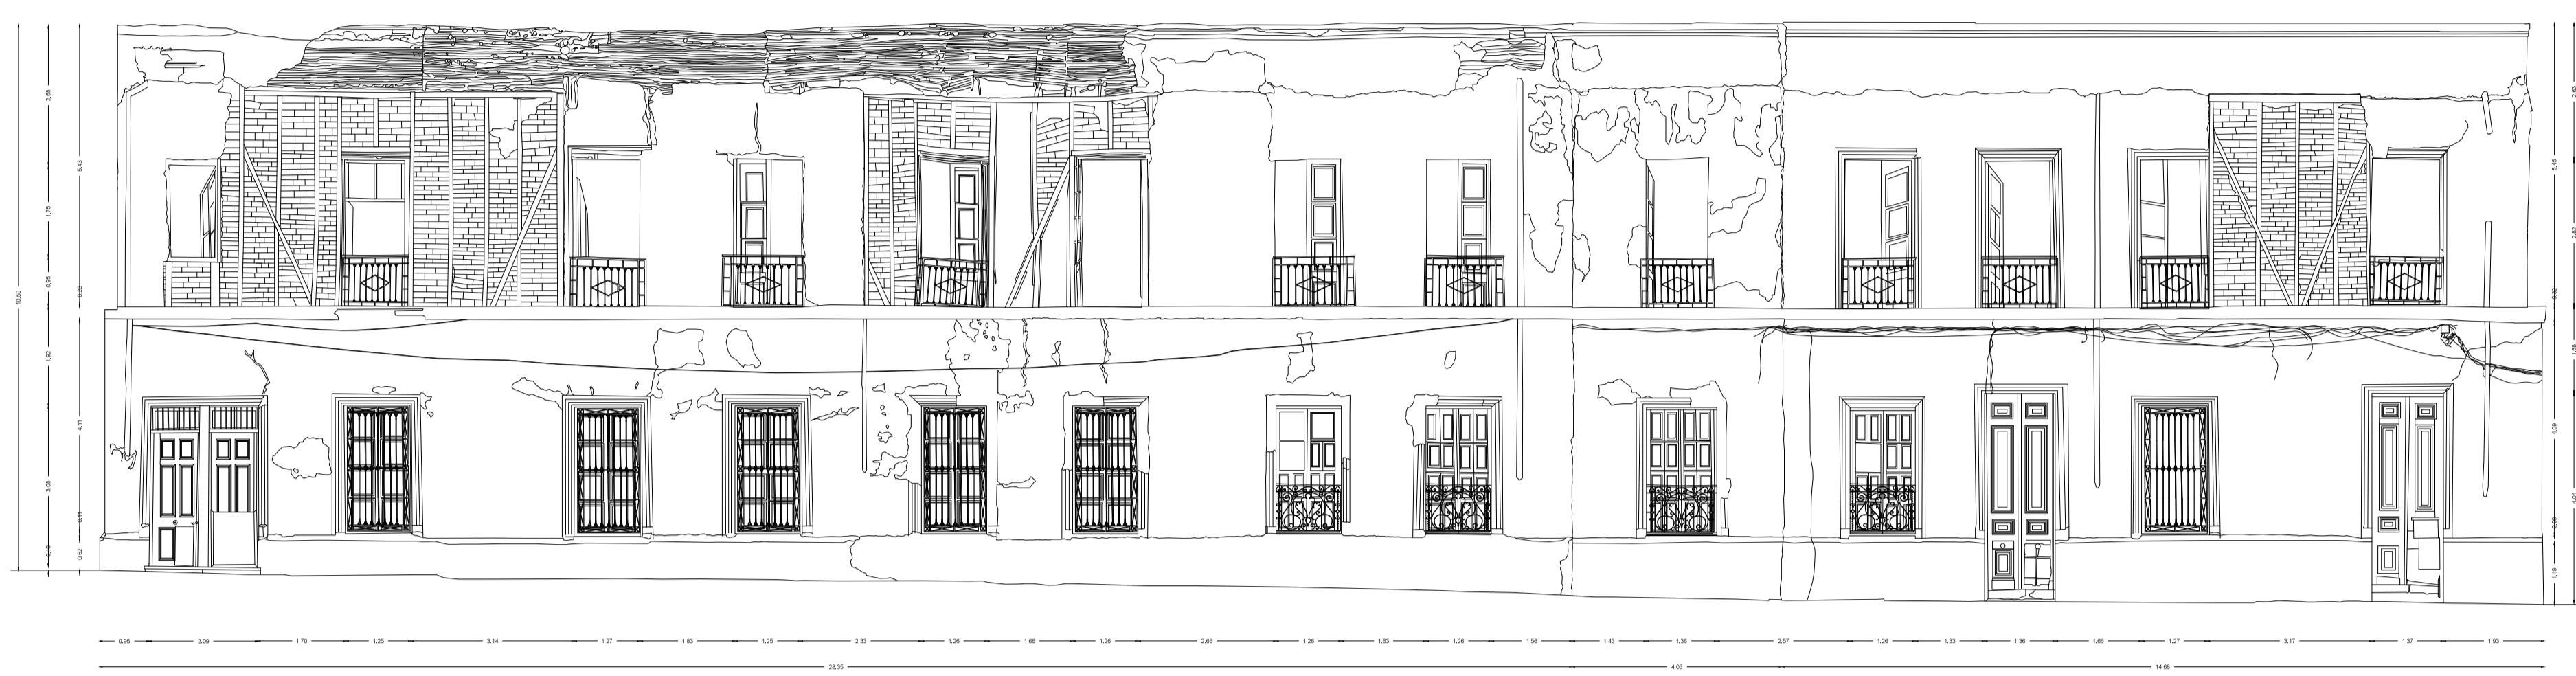
Etapa constructiva

- 1910 - Estructura en ladrillo
- 1910 - Estructura en adobe
- 1920 - Estructura en madera con relleno de adobe

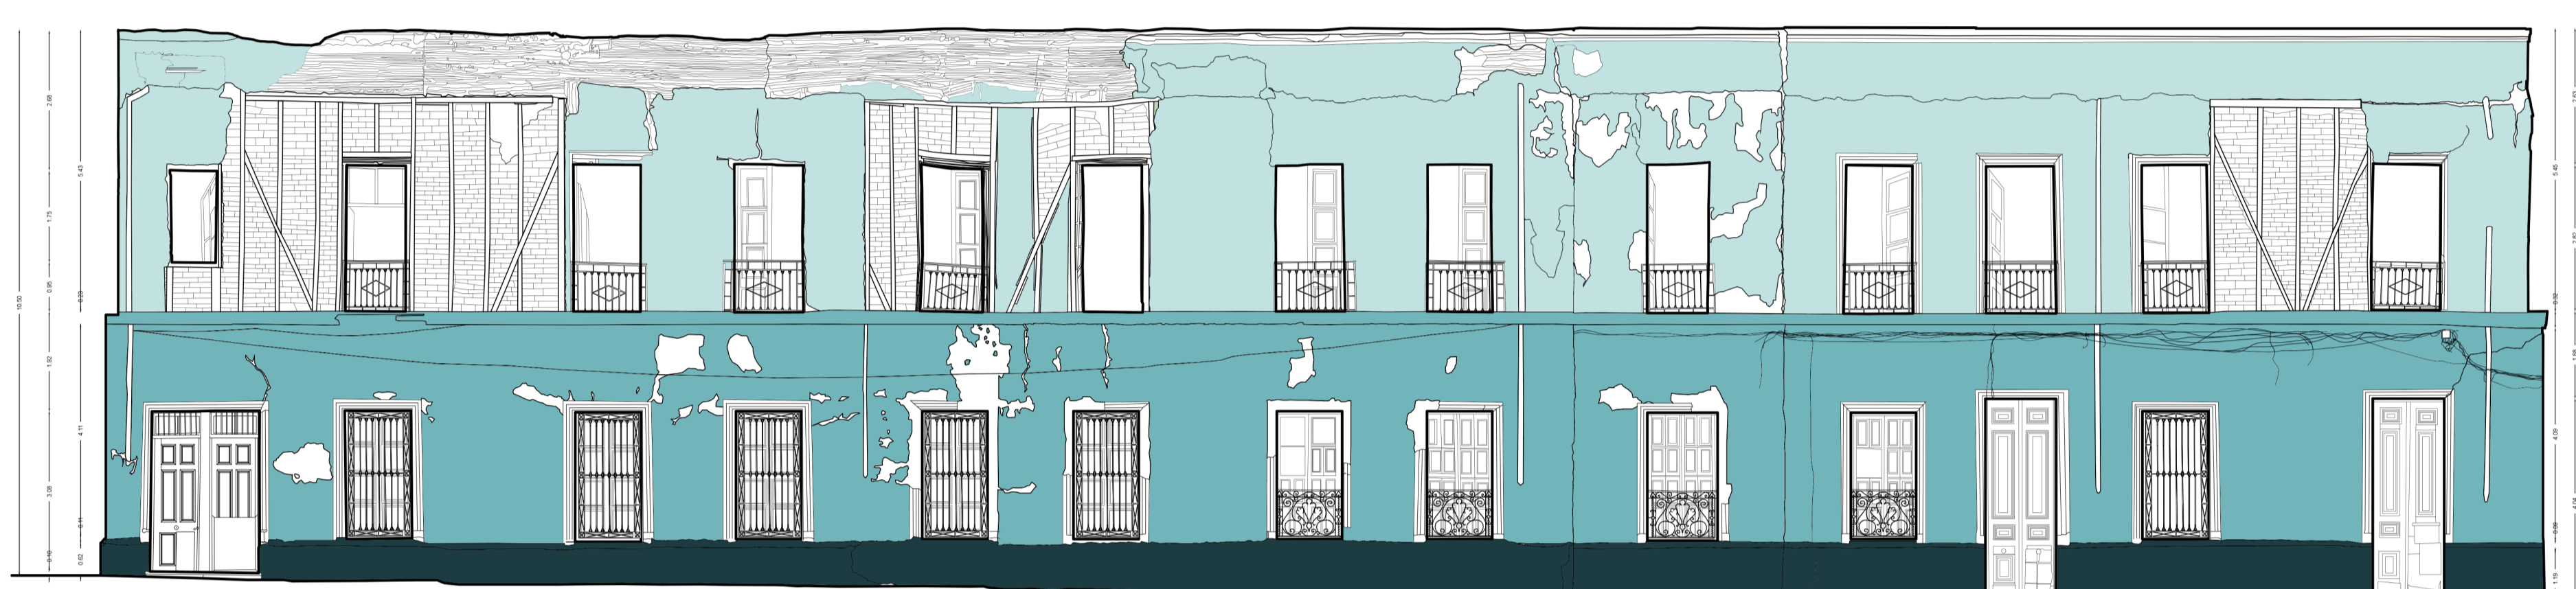
Levantamiento de degradación

Vacío. Ausencia total del material del edificio.	Exfoliación. Degradación que se manifiesta con separación a menudo seguida por caída, de uno o más copos superficiales subparalelos entre ellos (hojas).	Concreción. Depósito compacto formado por elementos de extensión limitada desarrollada en una sola dirección que no coincide con la superficie pétreas. Puede asumir forma estalactita o de la estalagmita. La formación de concreciones se averigua sobre materiales calcáreos, areniscos, travertino en presencia de permanencias húmedas, dilatado en el tiempo, en entorno propretrota con migración, depósito y mineralización de sales.
Deficiencia. Caída y pérdida de partes de pintado mural, con nisa en luz de las capas de revoco más interior o el soporte. (V. también Falta)	Alteración cromática. Alteración que se manifiesta por la variación de uno o más parámetros que definen el color: tinte (hue), claridad (value), saturación (chroma). Puede manifestarse con morfologías diferentes según las condiciones y puede referirse a zonas amplias o localizadas.	Pátina biológica. Capa sutil, blanda y homogénea, adherente a la superficie y de evidente naturaleza biológica, de color variable, más verde. La pátina biológica predominantemente es causada por que microorganismos pueden adherir polvo, tierra etc.

Humedad. Límite de migración del agua que se manifiesta con la formación de y fluorescencias y o pérdida de material generalmente es acompañada por variaciones de la saturación del color de la zona de abajo.	Inflamación. Levantamiento superficial y localizada material, que asume forma y consistencia variables.	
Fracturación o grieta. Degradación que se manifiesta con la formación de soluciones de continuidad en el material y que puede implicar el desplazamiento recíproco de las partes.	Mancha. Alteración que se manifiesta con pigmentación accidental y localizada superficie; es correlacionada a la presencia de material extraño al sustrato (óxido, sales de cobre, sustancia orgánica, barnices).	
Falta. Caída y pérdida de partes. El término, genérico, se usa cuando tal forma de degradación no es describable con otros voces del léxico. En el caso particular de los revocos pintados se afiga de preferencia deficiencia.

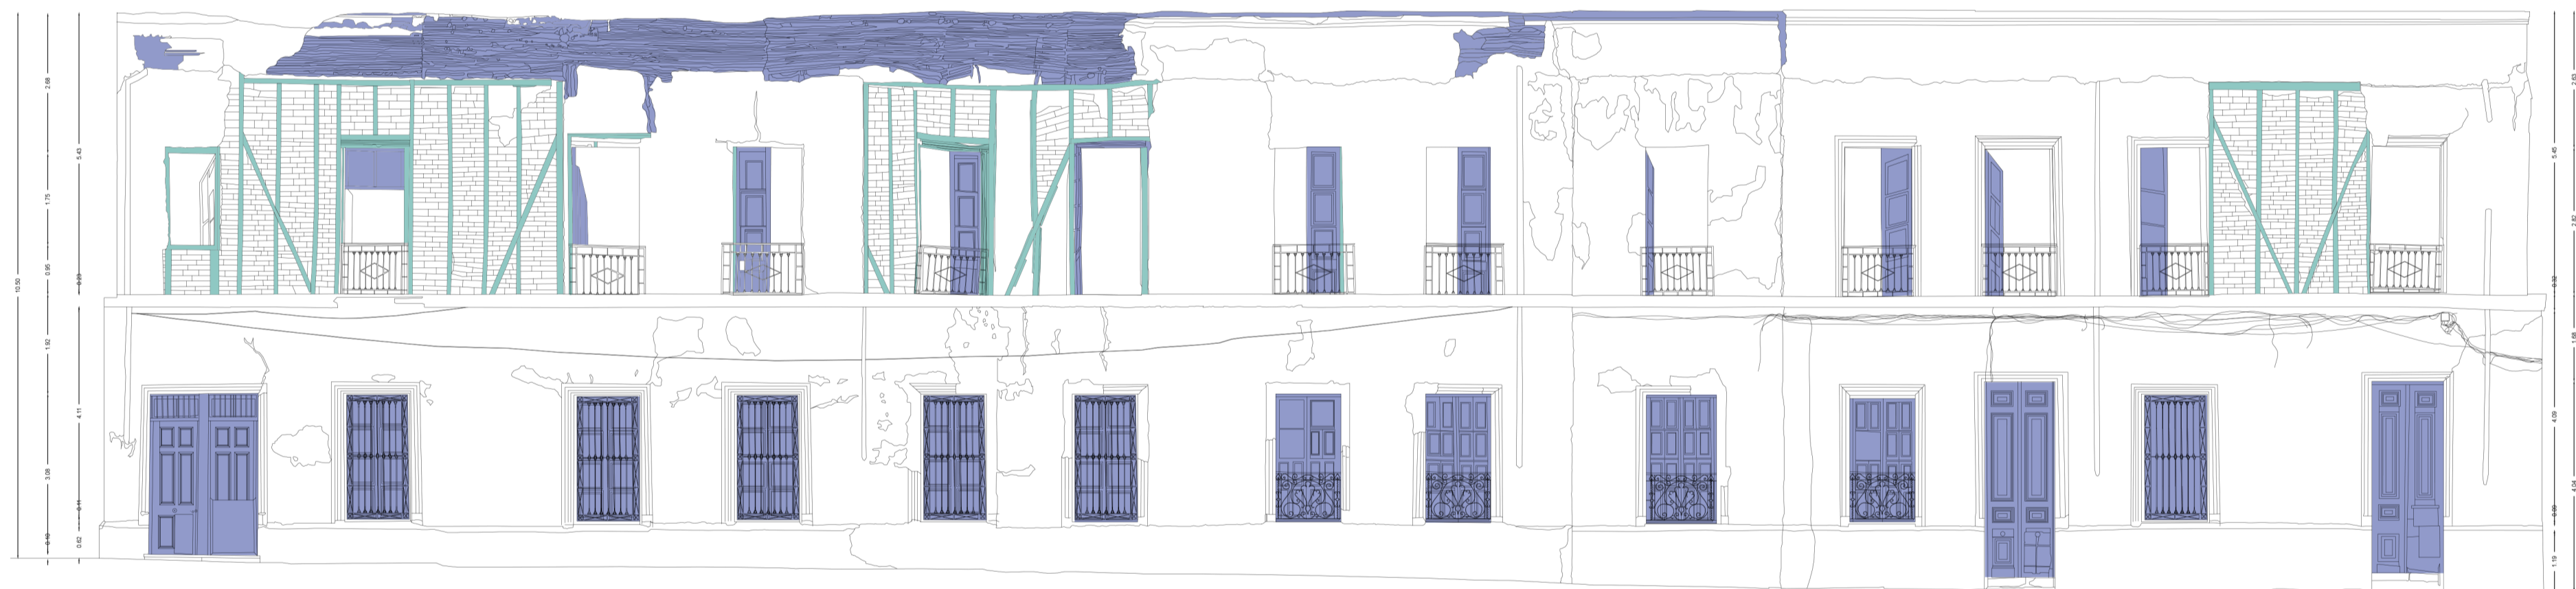
Levantamiento de degradación material metálico

Corrosión. Análisis: sustancia incoherente producida por la oxidación del hierro o debida a la acción de agentes atmosféricos. Intervención: Limpieza mecánica manual ejecutada con cepillos de hierro y papel abrasivo. Limpieza manual con apto detergente donde el ataque del oxígeno ha golpeado el material. Limpieza con barnizadores químicos tix o tópicos, eliminando los restos con alcohol o agua según el tipo empleado. Trato con barniz antioxidante.
--

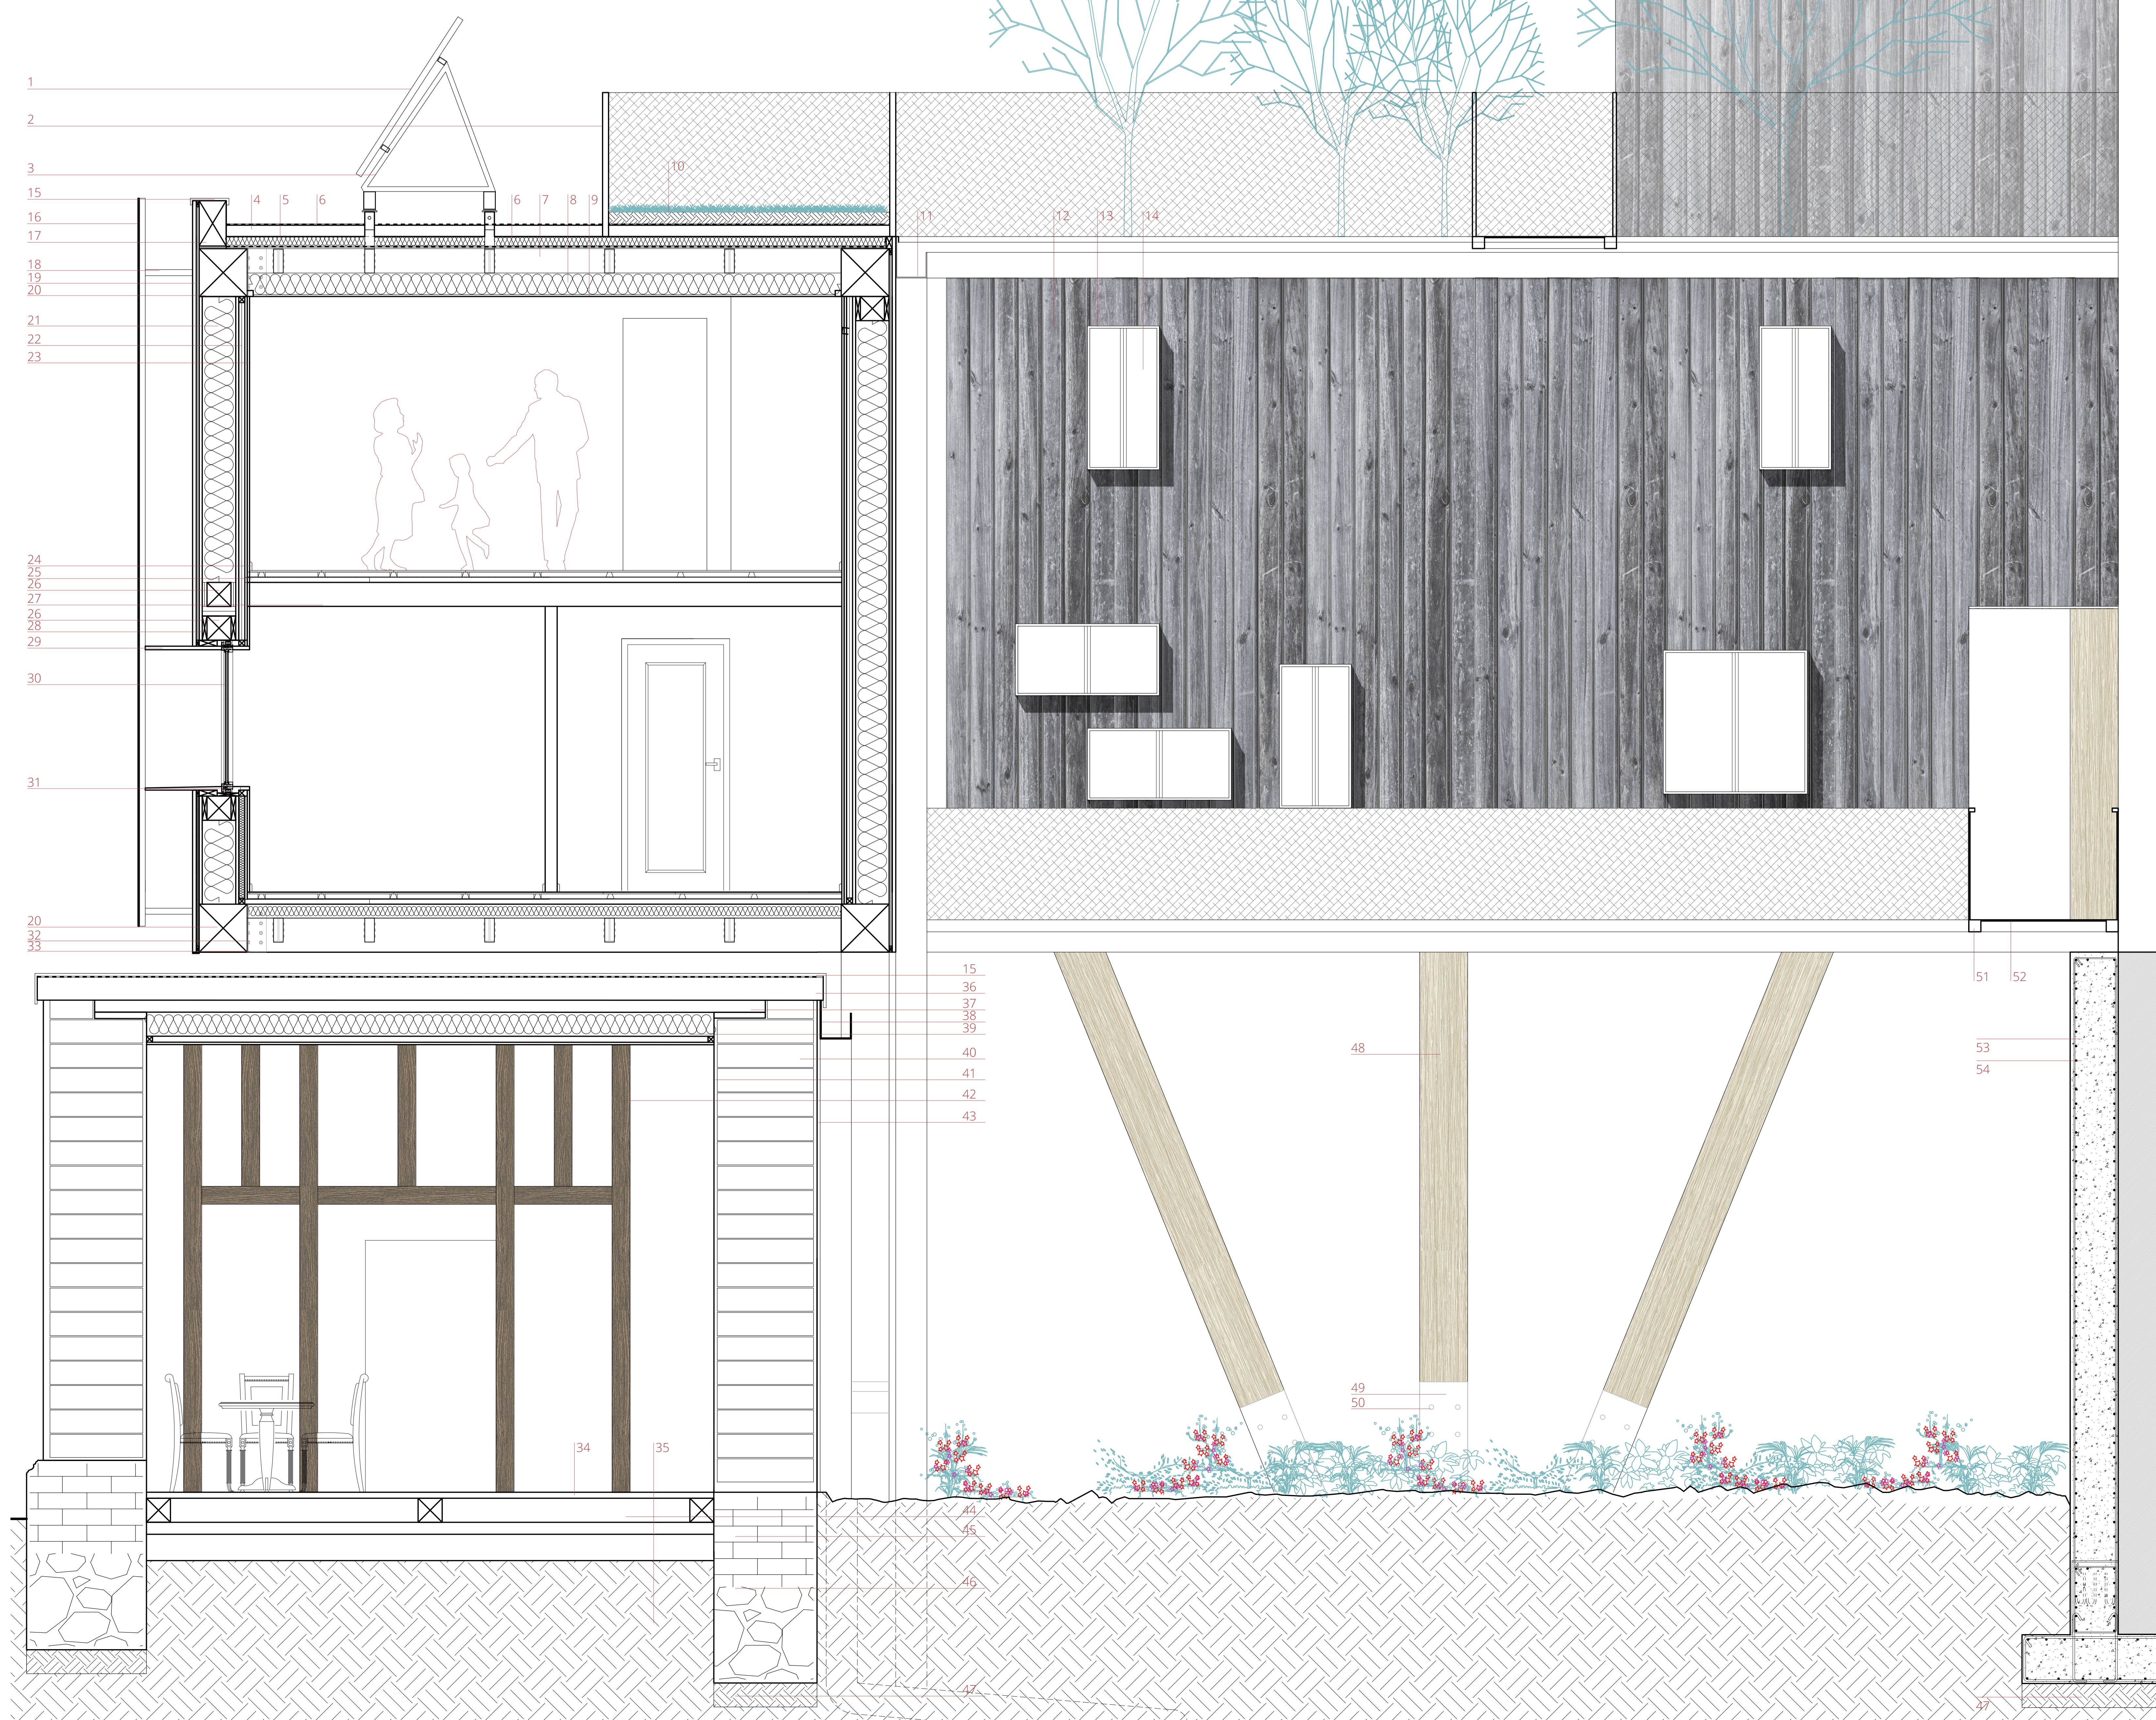
Detalle constructivo corte A-A'

| 1- Panel fotovoltaico | 21- Aislación térmica de lana mineral 28mm | 38- Canaleta 20cm barnizada de blanco |
| 2- Baranda de chapa estrizada | 22- Estructura de madera 5cm | 39- Aislación térmica de lana mineral 20mm |
| 3- Estructura Panel fotovoltaico | 23- Paneles de madera con estuco interior | 40- Muro de Adobe 60cm |
| 4- Estructura de madera laminada 10cm | 24- Rodapié de Hornigón | 41- Estuco interno de adobe |
| 5- Aislación térmica de lana mineral 8mm | 25- Pavimentación | 42- Pilares de madera 15x15cm |
| 6- Lámina impermeable base de PVC termosaldable 2mm | 26- Viga de madera laminada 20x20cm | 43- Estuco exterior de adobe |
| 7- Viga de madera laminada 10cm | 27- Viga de madera laminada 20x20cm | 44- Estructura de madera de la pavimentación 20x20cm |
| 8- Aislación térmica de lana mineral 20mm | 28- Elemento de madera para la fijación de la fachada en chapa estrizada | 45- Fundación con elementos de ladrillo |
| 9- Cielo de estuco | 29- Elemento en chapa estrizada al rededor de la ventana 20mm | 46- Fundación con elementos de piedra |
| 10- Pasto en rollo | 30- Ventana con Termopanel de cristal | 47- Tierra compactada de material de aporte |
| 11- Canaleta 20cm barnizada de blanco | 31- Elemento en chapa estrizada al rededor de la ventana 20mm con inclinación para el flujo de agua | 48- Pilar en madera lamina compuesta de 40x40cm |
| 12- Listoneado de madera de Roble 20x2cm | 32- Pernos de anclaje AESL según cálculo. | 49- Pernos de sujeción 20mm |
| 13- Chapa estrizada al rededor de la ventana | 33- Conector de sujeción 20mm | 50- Atizador metálico 20mm |
| 14- Termopanel de cristal | 34- Pavimentación en madera original restaurada | 51- Viga en acero, sección cuadrada 10cm |
| 15- Elemento de cobre 1mm | 35- Tierra | 52- Chapa estrizada 1cm |
| 16- Fachada en chapa estrizada | 36- Viga de madera laminada compuesta 18x15cm | 53- Muro de Hornigón armado 40cm |
| 17- Viga de madera laminada 35x20cm | 37- Elementos de madera de 10x10cm | 54- Fierro de acero según cálculo |
| 18- Estructura de la fachada en chapa estrizada | | 55- Estabilizado compactado de material de aporte |
| 19- Listoneado de madera de Roble 20x2cm | | |
| 20- Viga de madera laminada compuesta 40x40cm | | |
