LA VIVIENDA URBANA EN CHILE  
DURANTE LA EPOCA HISPANA  
(ZONA CENTRAL)

**Departamento de Historia y Teoría de la Arquitectura  
Facultad de Arquitectura y Urbanismo - Universidad de Chile  
Proyecyto FONDECYT 90 - 0953**

**1992**

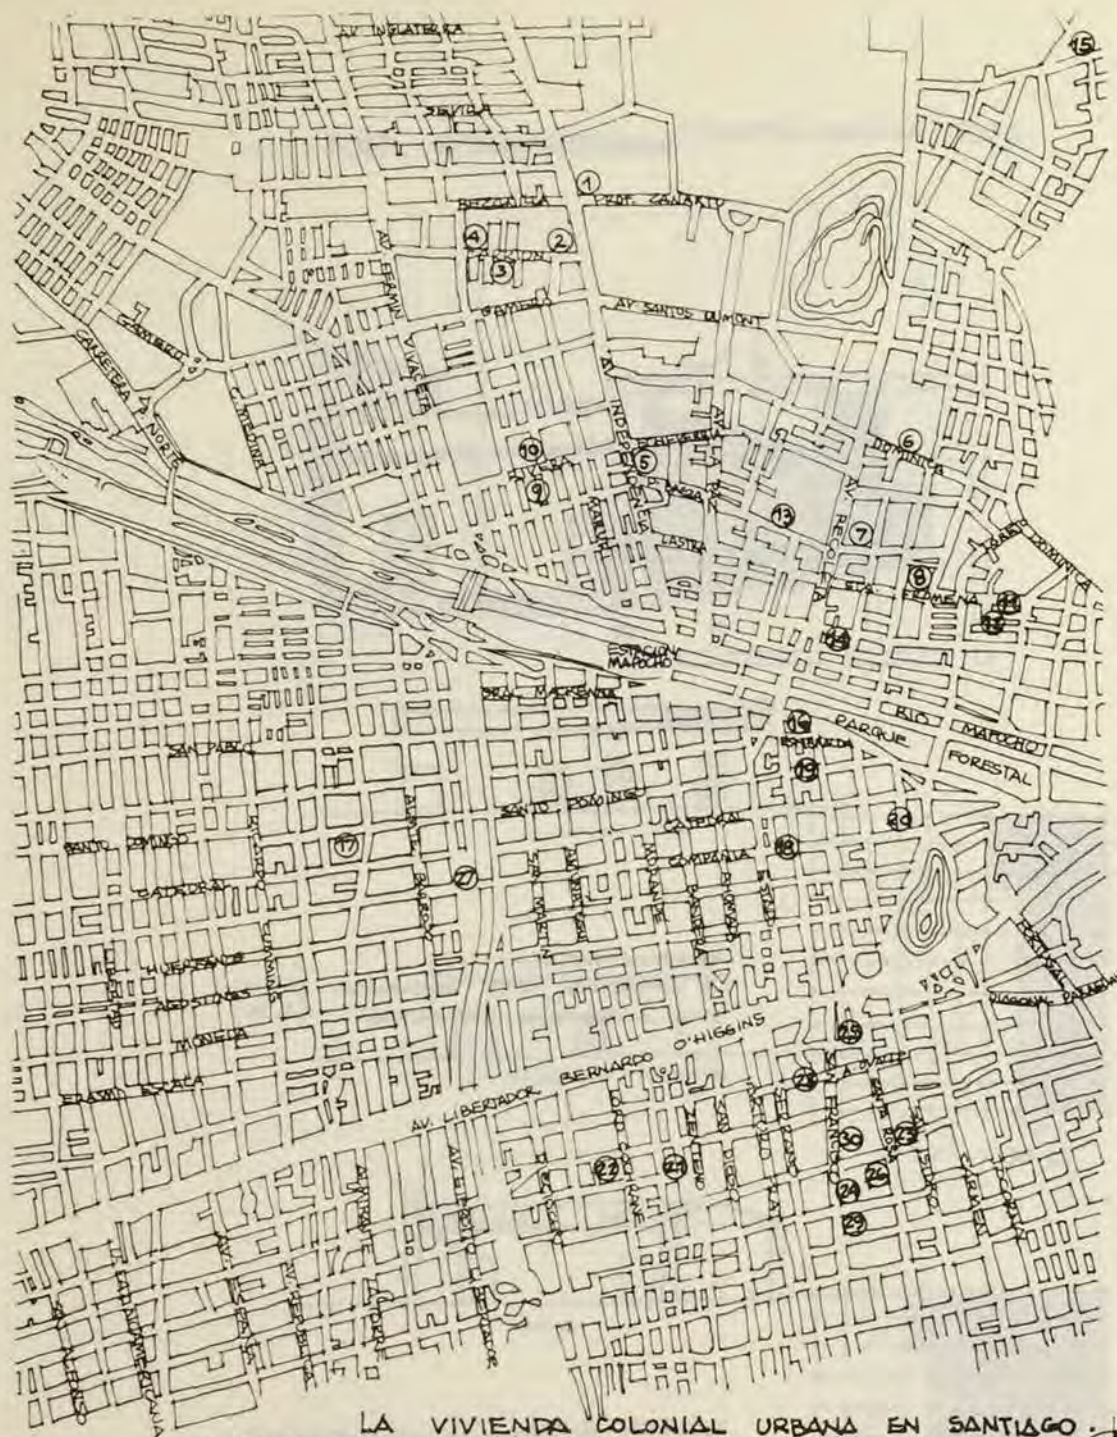
LA VIVIENDA COLONIAL URBANA EN SANTIAGO.  
EMPLAZAMIENTO DE LAS 30 VIVIENDAS IDENTIFICADAS

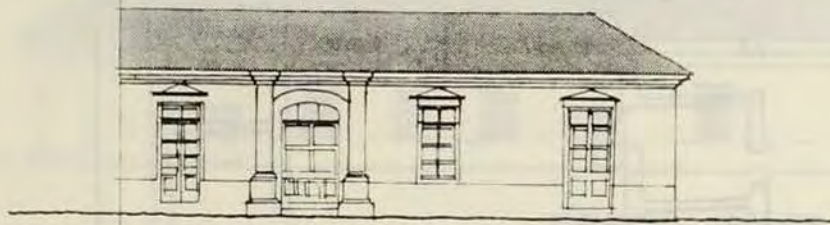
ELEVACION NORTE

CASA PINTO  
O'HIGGINS 204/210  
COLÓN 607  
LA SERENA

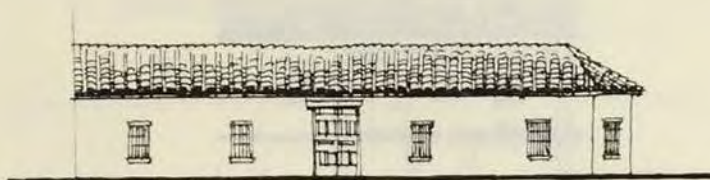
ELEVACION NORTE

INDEPENDENCIA ESQ. BUERAS  
RANCAGUA

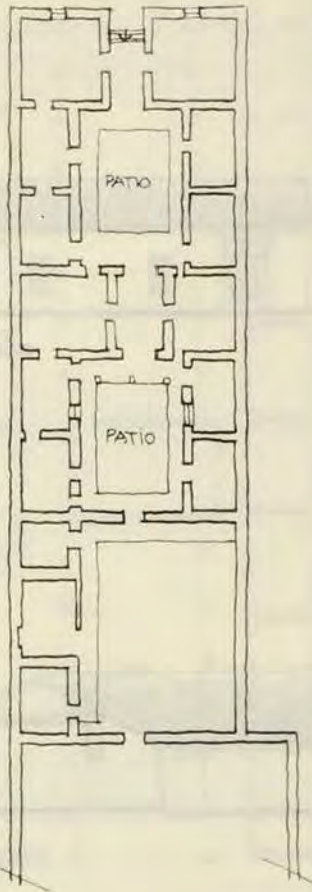
PLANTA

GERMAN RIESCO 214  
RANCAGUA

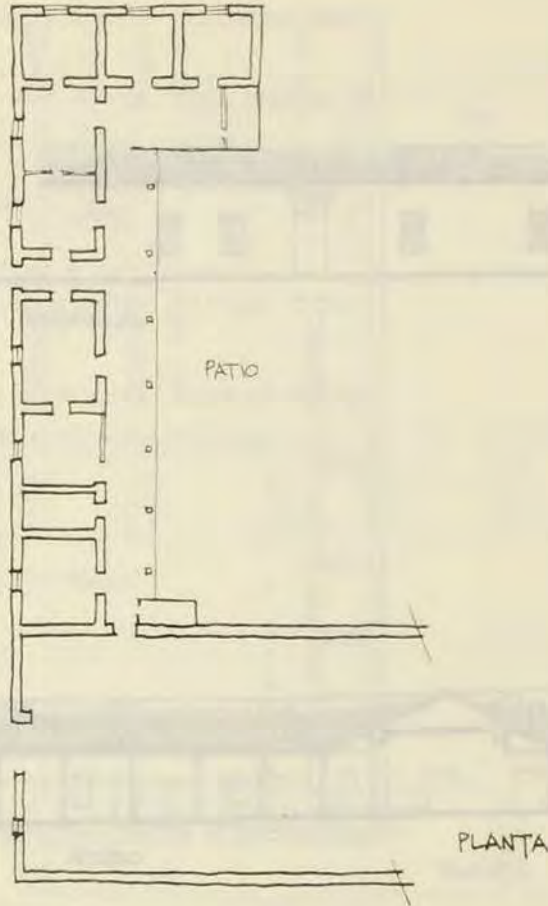
ZANARTU ESQ. IBIETA  
RANCAGUA

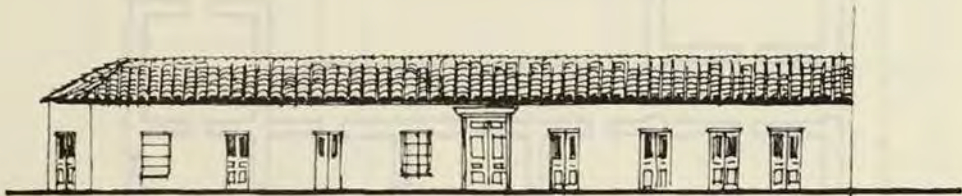
ESTADO ESQ. CUEVAS  
RANCAGUA

ELEVACION NORTE

ELEVACION FONORTE

CORTE
