Vulnerabilidad física de viviendas ante aluviones: Quebrada de Macul

Institución: Universidad de Chile, Facultad de Arquitectura y Urbanismo

Estudiante: Natalia Tapia Pastro

Resumen

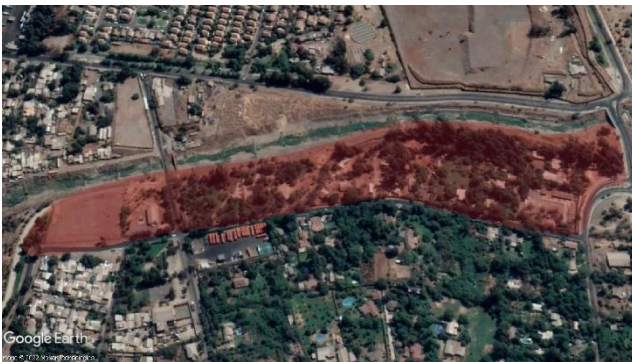
Fig. 6: Zona de riesgo geofísico asociado a remoción en masa. Fuente: Elaboración propia en base a Plan Regulador Comunal.

Las viviendas que se encuentran en zona de riesgo son, por un lado, un sector de la **Villa Santa Sofía de Lo Cañas**, las que son viviendas aisladas, de material resistente (albañilería confinada, hormigón armado) pero también existen viviendas de materiales livianos (como madera, volcánita, OSB); por otro lado, están en terrenos amplios, algunas son una construcción en 7000m² (terreno promedio) mientras que, en otras, hay desde dos construcciones hasta más de 10. Además, la mayoría de las viviendas cuentan con cierros de aproximadamente dos metros de hormigón armado, muros de concreto o rejas metálicas, mientras que otras sólo cuentan con cierros de vegetación o mallas perimetrales.

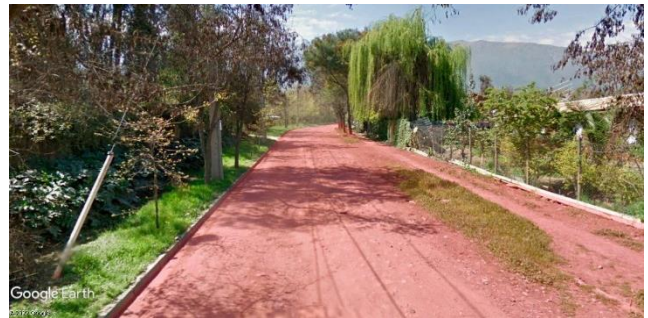
Fig. 8: Vía no pavimentada, calle local Villa Santa Sofía de Lo Cañas. Fuente: Elaboración propia en base a Google Earth.

En ambos casos, las calles que rodean a las viviendas están pavimentadas, con una medida de 6-7 m de ancho, sin embargo, en el sector de Santa Sofía hay pasajes o vías locales que no están pavimentadas, son de tierra, por lo que constituyen un factor de riesgo en caso de que haya un flujo de detritos.

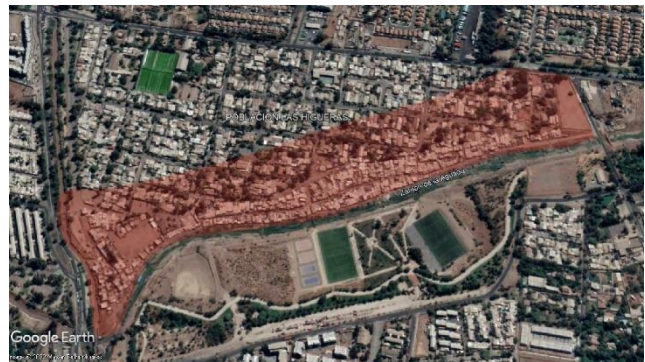
Fig. 10: Zona de restricción por Quebrada. Fuente: Elaboración propia en base a Google Earth.

Las viviendas construidas a los costados de la Quebrada de Macul, no cumplen con los requisitos mínimos especificados en el PRMS, ya que existen viviendas a menos de 100 m, sin tomar en cuenta el campamento Dignidad que está a metros del cauce.

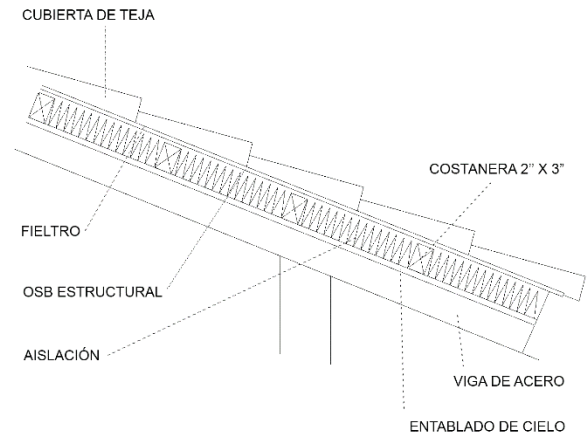
Esquema sistema constructivo techumbre bloque Santa Teresa.
Fuente: Archivos Municipalidad de La Florida.

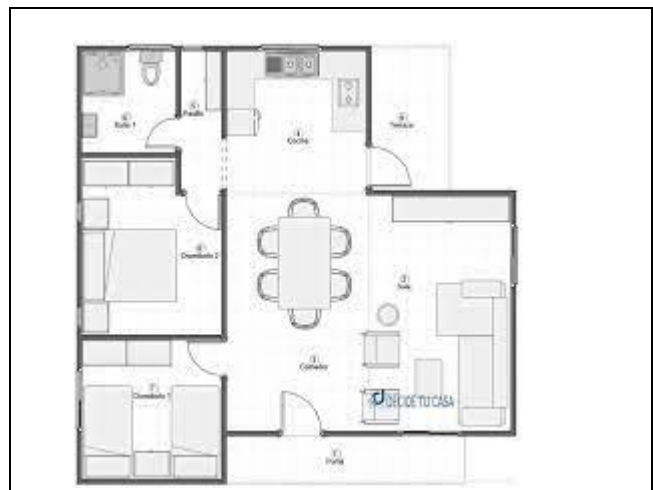
Plano casa tipo B (Población las Higueras)

Sistema constructivo: Albañilería confinada y madera.

Sistema de agrupamiento: Aislado y pareado

Cierros: rejas metálicas, muros de concreto y de hormigón armado.

Este tipo de vivienda se ubica al nor-poniente de la Quebrada con distintas orientaciones cada una. Esta población se formó en consecuencia de que cada habitante construyera su vivienda, partiendo con permisos para una "caseta sanitaria", según recepción municipal, y ampliando con construcciones irregulares, teniendo como resultado una variedad de viviendas de distinto tipo y morfología, con una base común. Primero, hay viviendas que se encuentran en zona de riesgo, por otro lado, no existe un estudio previo sobre el riesgo existente en el terreno ni en el lugar y las construcciones irregulares aumentan dicho riesgo. Cabe destacar, que aún existen casas autoconstruidas en el lugar y que no todas las viviendas tienen los permisos necesarios.

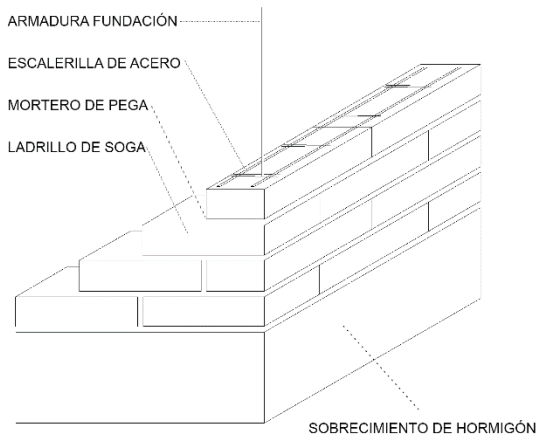
Esquema sistema constructivo vivienda.
Fuente: Archivos Municipalidad de Peñalolén.

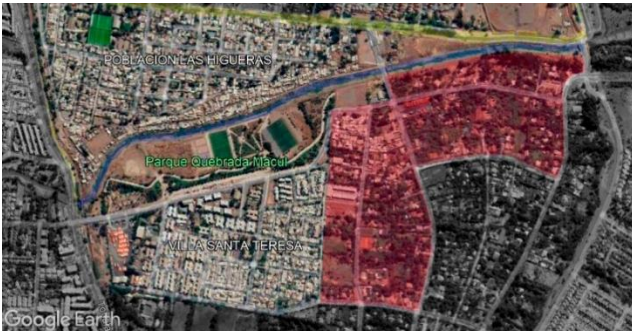
Fotografía de vivienda. Fuente: Google earth

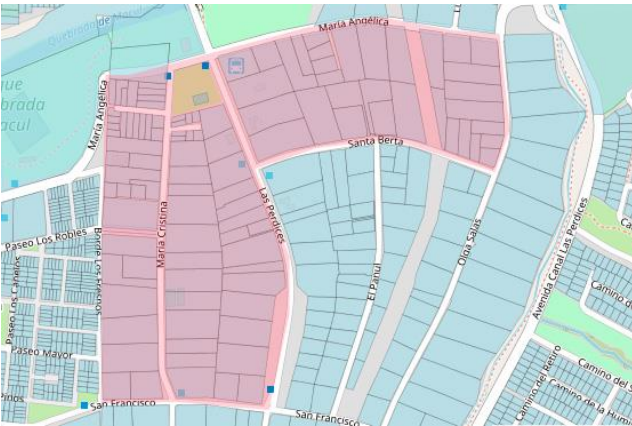
Plano de loteo. Fuente: Mapas SII

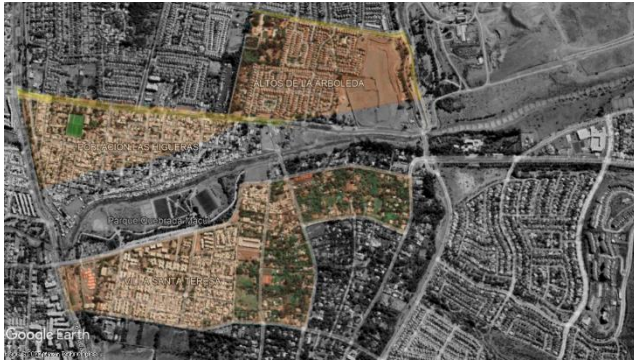
Luego del análisis del sector de la Quebrada de Macul y según lo establecido por la Ordenanza local de la comuna de La Florida, se identifican las zonas seguras alrededor del estero.

Estas zonas son el resultado al restar las zonas de riesgo y respetar el artículo 5.2.2.3 de no construir a menos de 100 metros de distancia con el estero principal de la quebrada. Al ser así, también se incluye un sector de Peñalolén, al Poniente del Condominio Altos de la Arboleda, que respete la distancia mencionada anteriormente, por lo que se recomienda, para disminuir el riesgo de desastres, la continuación del Parque Quebrada como "buffer" con el fin de separar espacios y generar un espacio seguro para los habitantes.
