ANEXOS

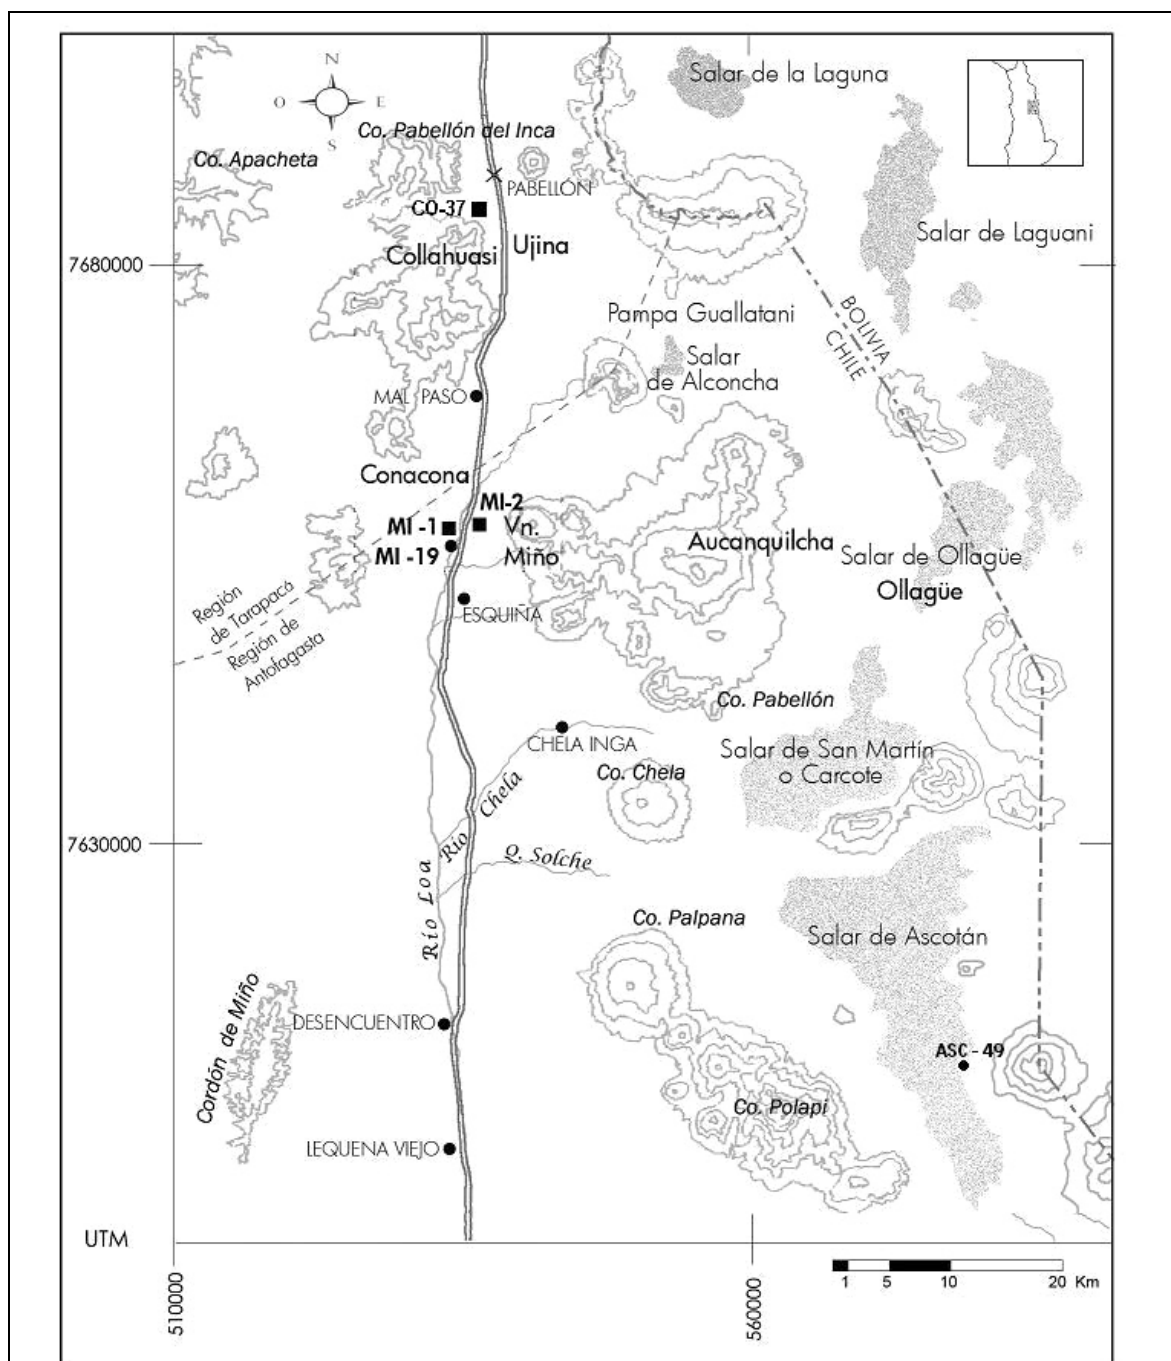
Fig. 14 Sitios incaicos relevantes del área de estudio y derrotero del *Qhapaqñan* del Alto Loa (modificado de Proyecto Fondecyt 1100905, figura 2).

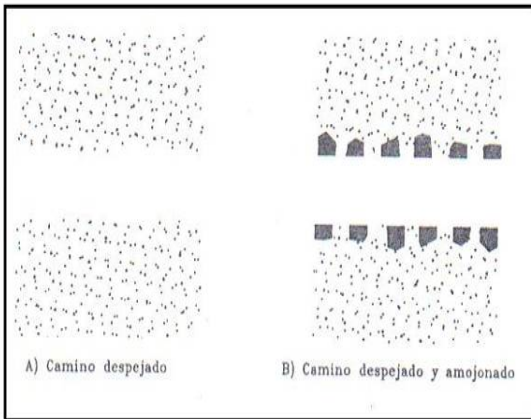
Figura 3. Camino tipo despejado y despejado y amojonado.

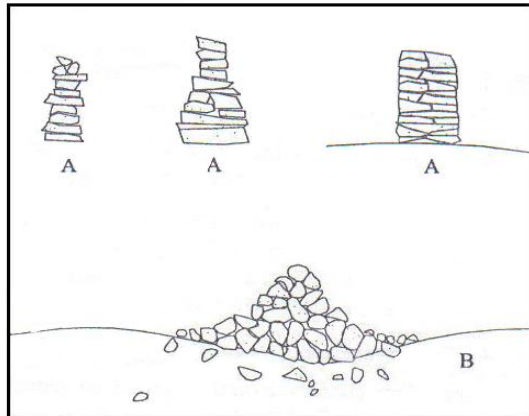
Figura 1. Marcadores espaciales asociados al camino

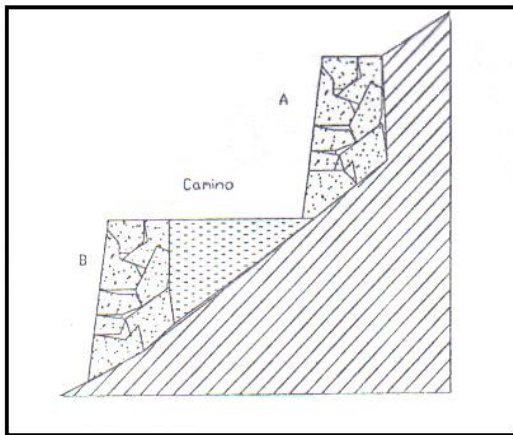
Figura 5. Muro de contención o retención

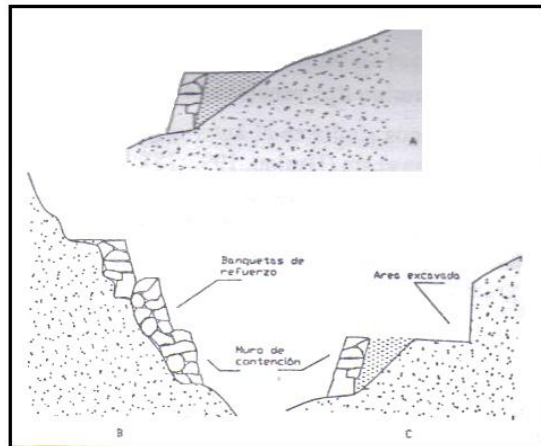
Figura 7. Camino tipo con talud

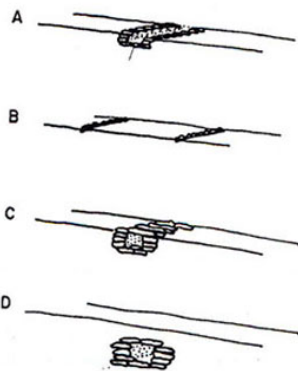
Canales de desagüe o drenaje (Hyslop 1984:318)

Fig. 15 Patrones clásicos de caminos (Hyslop 1984; Vitry 2004)

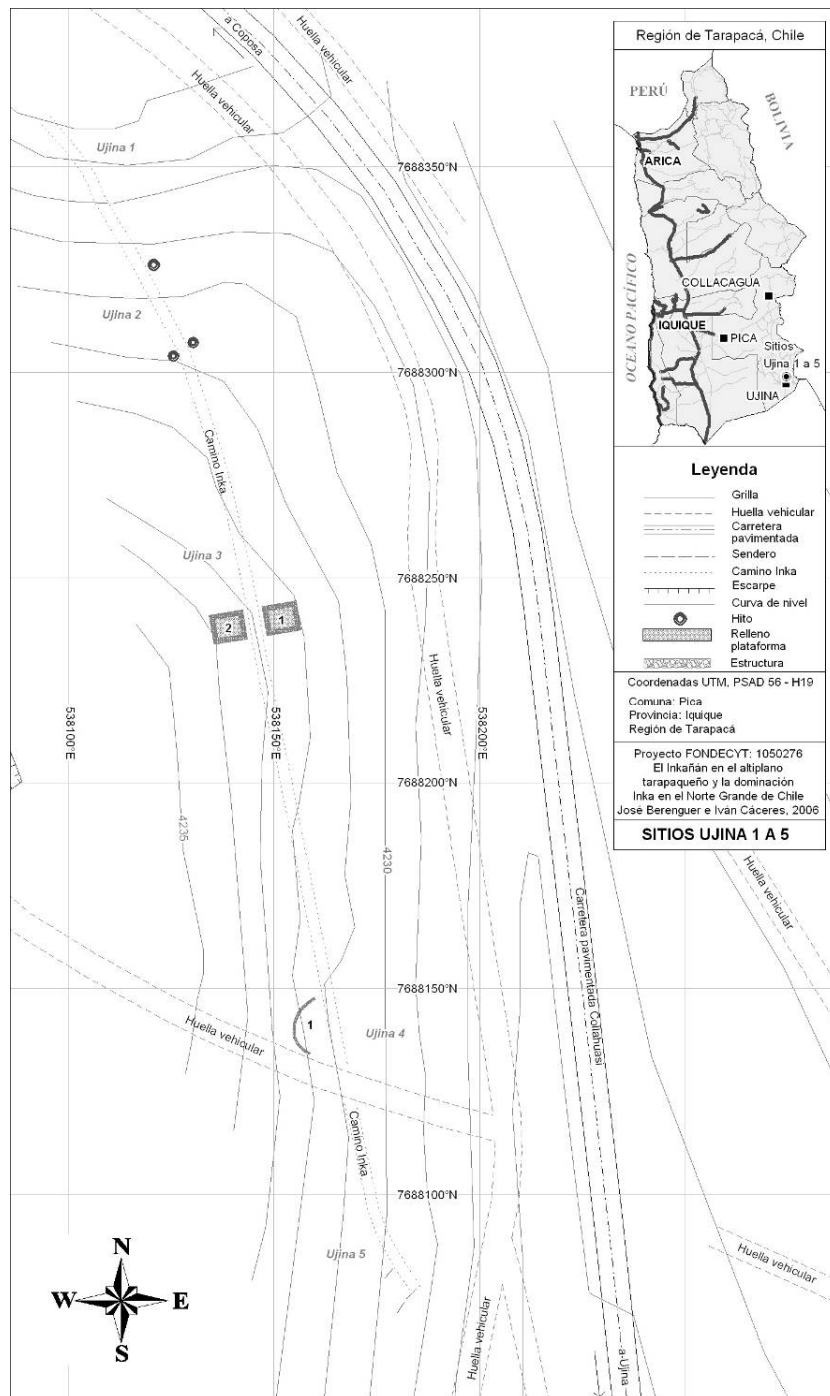
Fig. 22 Levantamiento topográfico segmento vial y plataformas en sector de Ujina (Berenguer et al 2011, figura 8).

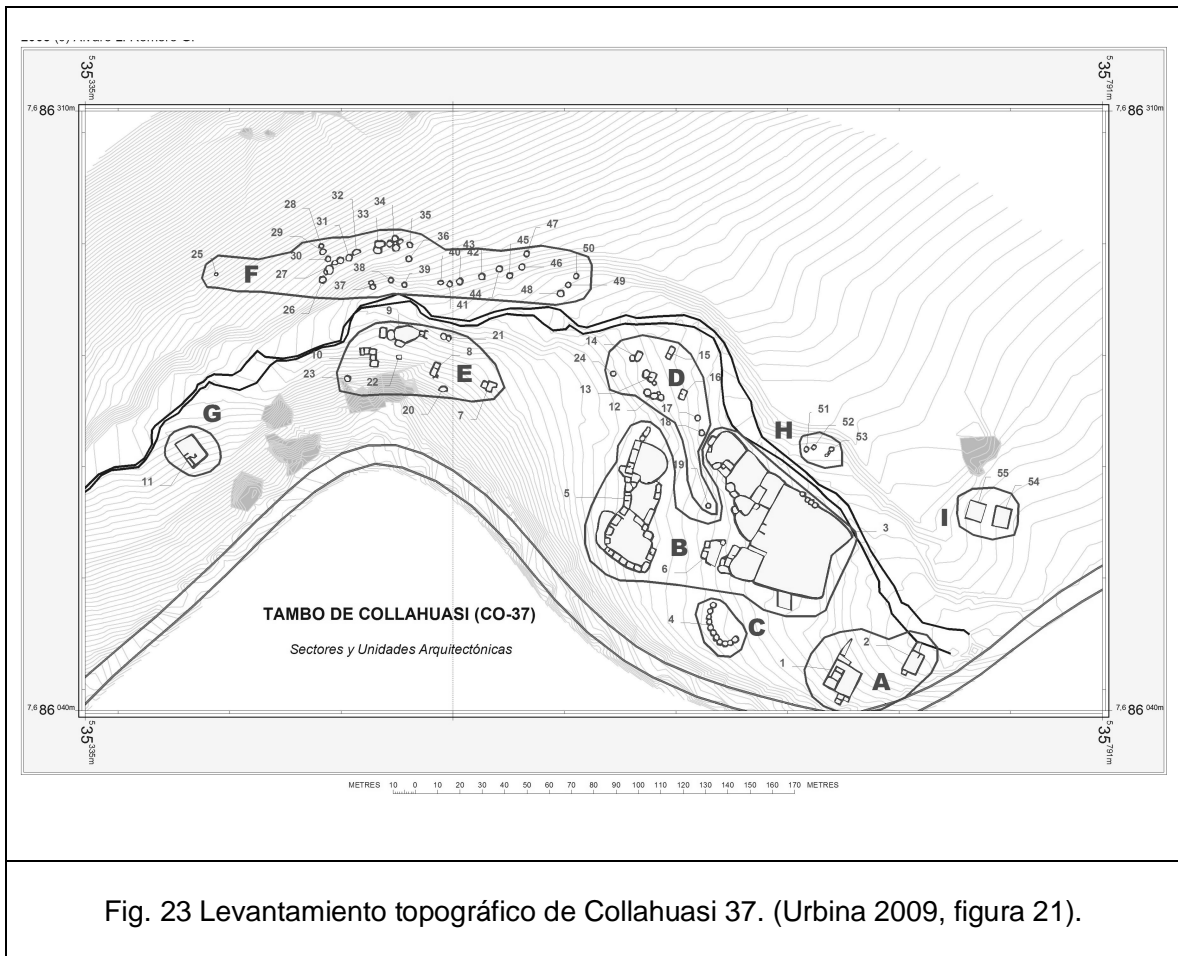
Fig. 23 Levantamiento topográfico de Collahuasi 37. (Urbina 2009, figura 21).

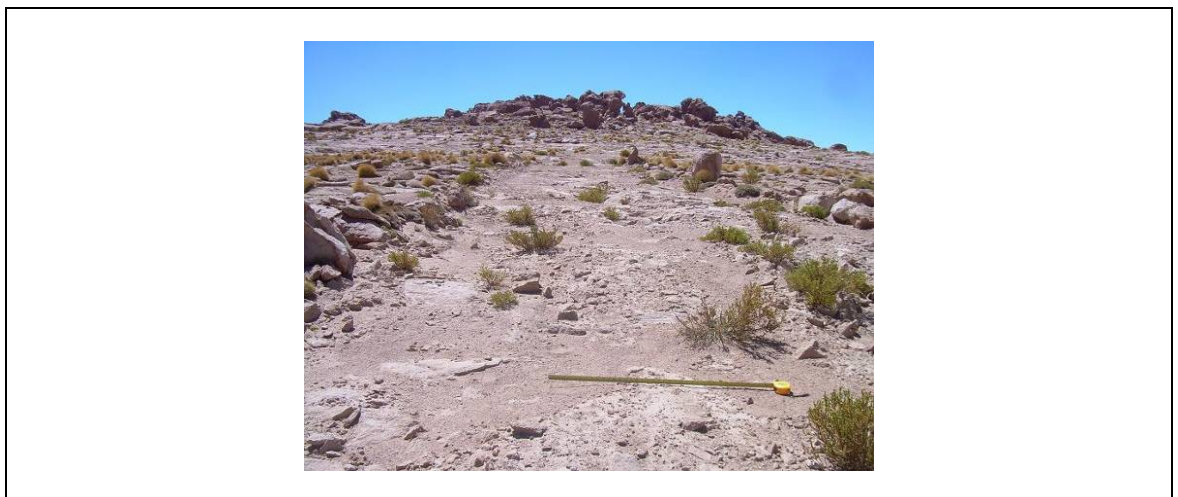
Fig. 25 Segmento con despeje de piedras MP-1 sobre carcanal de Ujina.

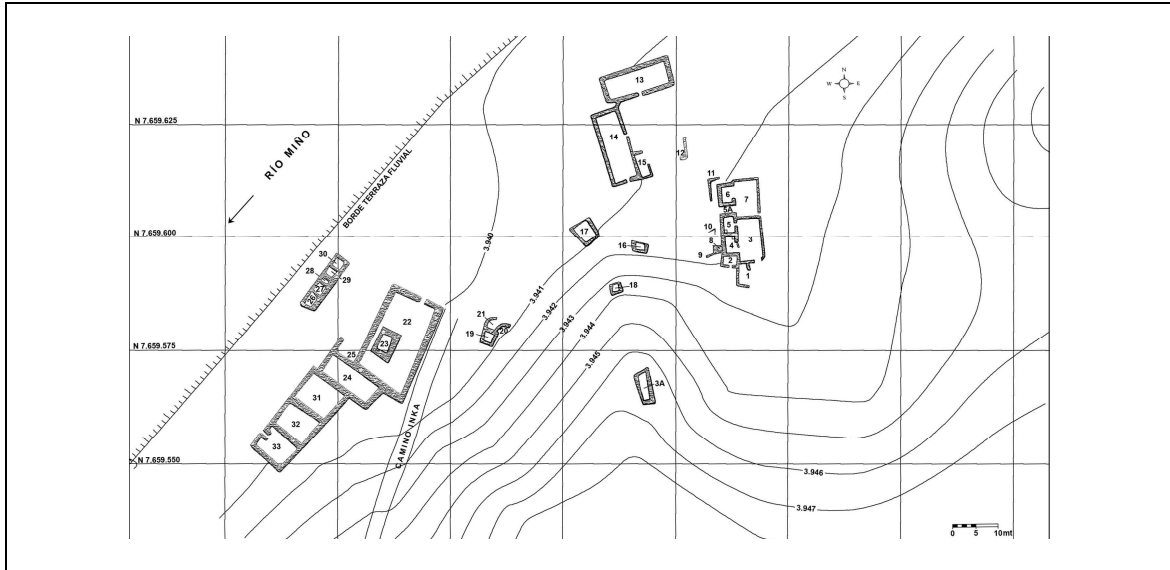
Fig. 30 Levantamiento topográfico de sitio MI2, sector Miño (Uribe y Urbina 2009, figura 10).

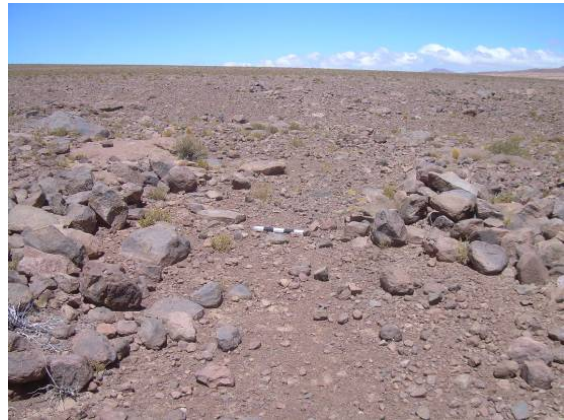
Fig. 32 Segmento con despeje de piedras.

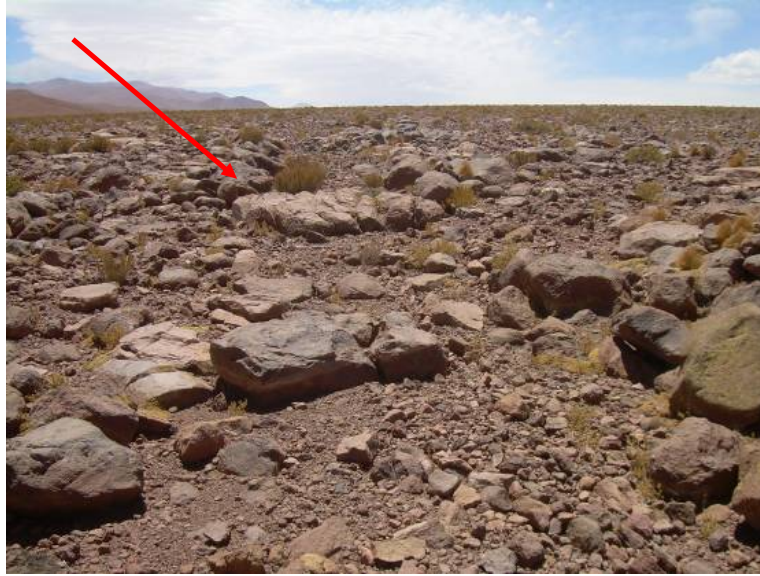
Fig. 33 Segmento MI6. Vista norte con peldaños.

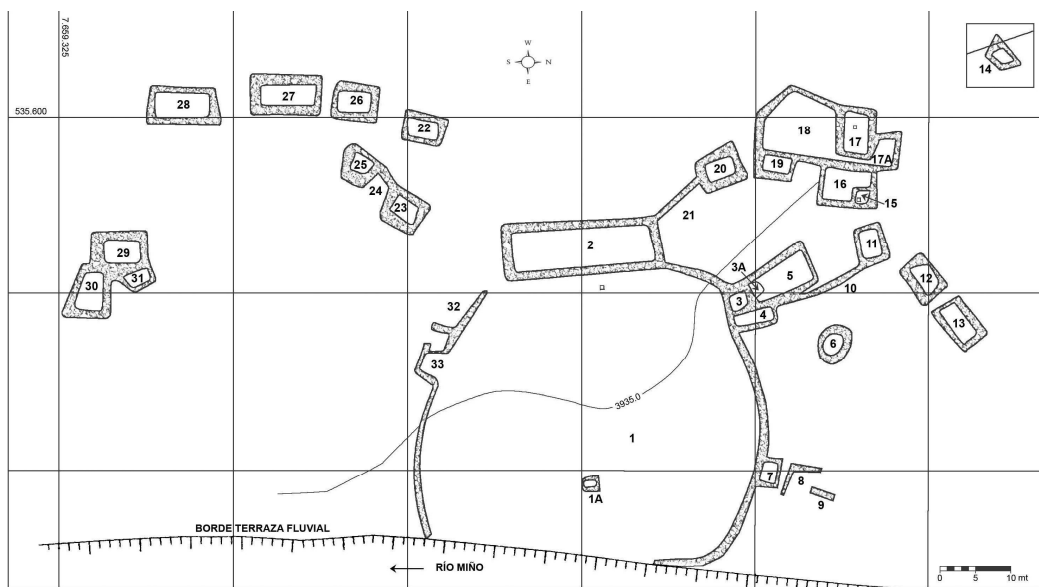
Fig.34 Levantamiento topográfico de sitio MI1, sector Miño (Uribe y Urbina 2009, figura 9).

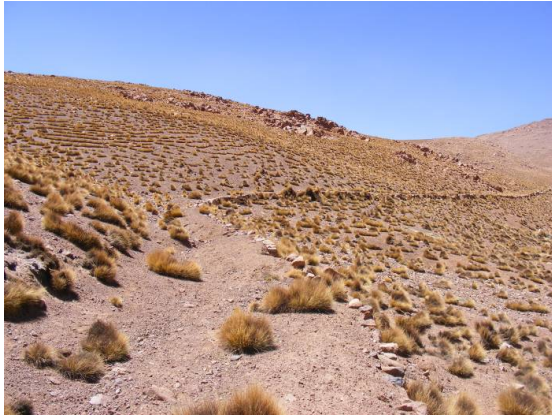
Fig. 40 Segmento QB1 con muro de contención. Sector Quebrada Blanca vista noreste.

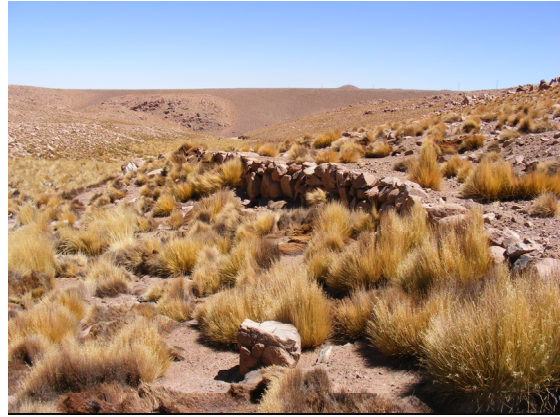
Fig. 41 Detalle del muro de contención segmento QB1.

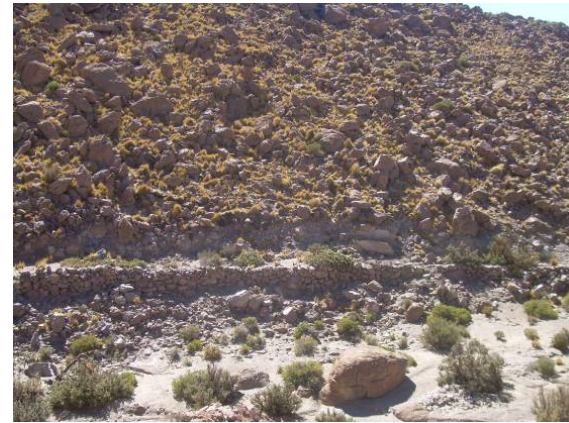
Fig. 50 Camino carretero Puquios-Pajancha.

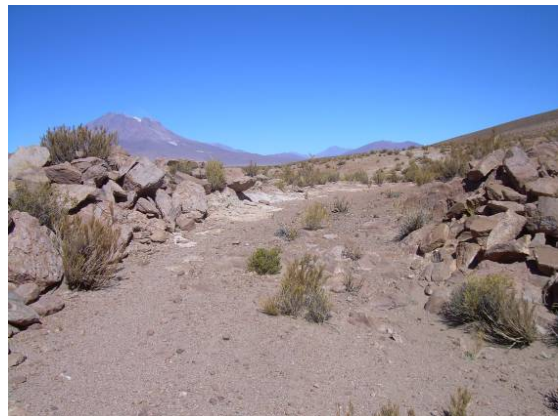
Fig. 62 Segmento con muro (V-QUINCE11).

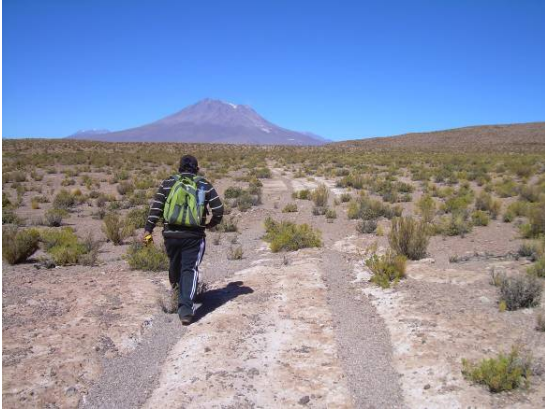
Fig. 63 Huella de carreta (V-QUINCE9).

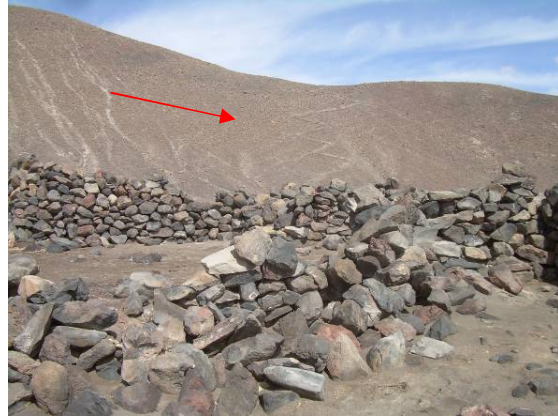
Fig. 72 Camino zigzag (V-AS2) desde sitio AS-49.
