**PROYECTO FINAL PARA OPTAR AL CURSO DE ESPECIALIZACIÓN DEL  
POSTÍTULO EN RESTAURACIÓN DEL PATRIMONIO MUEBLE**

**EL ENTELADO COMO TRATAMIENTO DE SUPERFICIE**  
**Restauración de tres pinturas coloniales pertenecientes a la Colección del Museo de la  
Merced**

**Macarena Rojas Líbano**  
**Orientadora: Clara Barber Llatas**

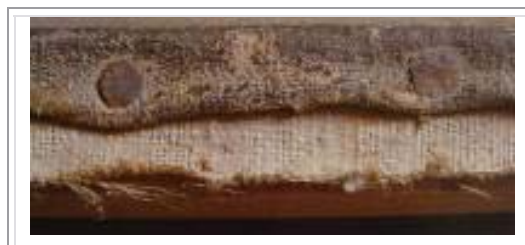
• Imagen 3.: Detalle de un borde. Pueden apreciarse las dos telas, la original y la adherida.

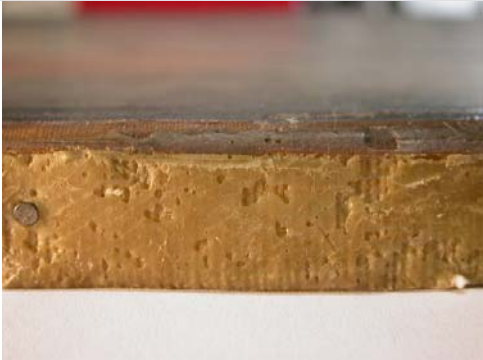
<p>• Detalle de uno de los bordes. Obsérvese el soporte original muy al borde y la nueva tela adherida con exceso de cera.</p>	<p>• Detalle de la tela del entelado de uno de los bordes.</p>

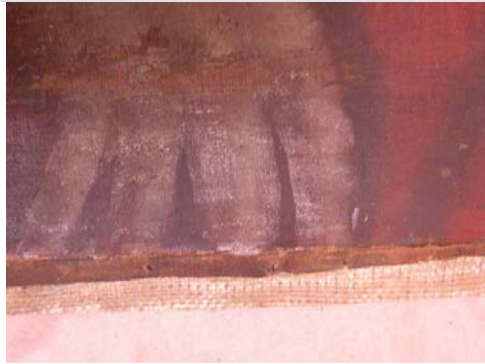
•Detalle del pasmado que se producía con la eliminación del barniz.

• Obsérvese como desaparece una vez que se le pasa hisopo con trementina.

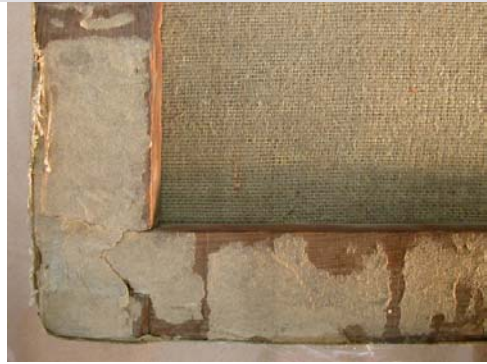
•Detalle de las cintas pegadas.

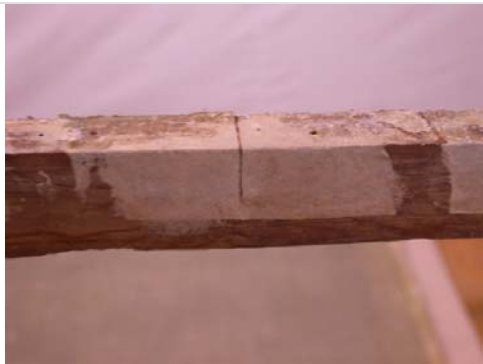
• Detalle de las cintas del papel en el interior del bastidor luego del desmontaje.

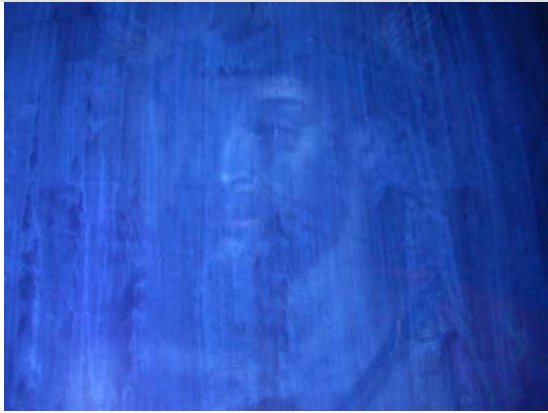
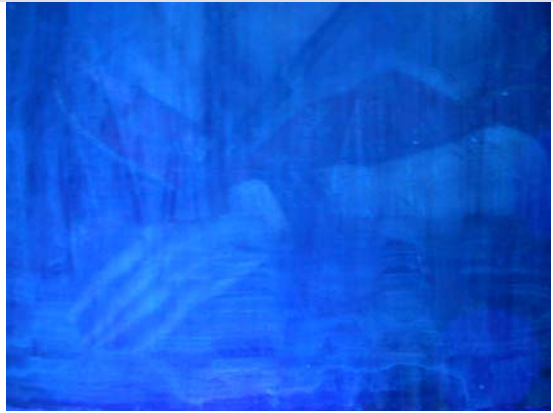
<ul style="list-style-type: none"><li>• Obsérvese la irregular aplicación del barniz sobre la superficie.</li></ul>	<ul style="list-style-type: none"><li>• Repárese que en la parte inferior el barniz se colocó en forma horizontal, mientras que en la superior se lo hizo verticalmente.</li></ul>

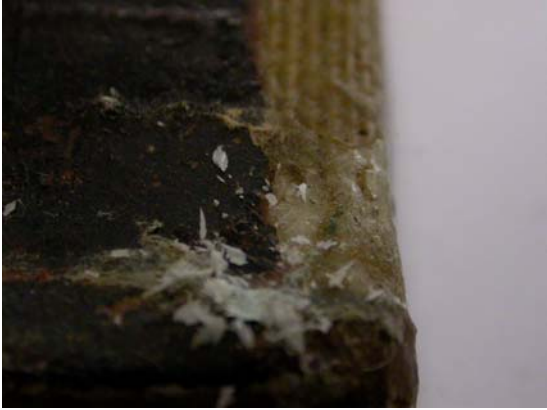
<p>4X</p>	
<p><b>Estado de Conservación:</b> Regular estado de conservación, las fibras se ven apelmadas, se observan restos de base de preparación, capa pictórica y suciedad adherida. Las fibras están impregnadas de una sustancia oscura y granulosa. La tela presenta trama regular.</p>

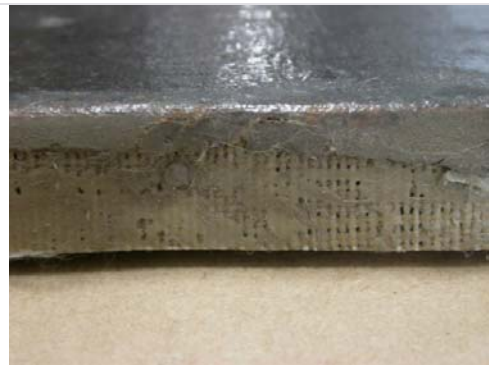
• Detalle de otro de los bordes con mayor suciedad superficial. Nótese que la tela original es más corta que la de la foto anterior.

Como los bordes presentaban excesos de cera, se colocó papel absorbente y se planchó para retirar la y posteriormente se removieron los restos más adheridos con white spirit en tómulas de algodón.

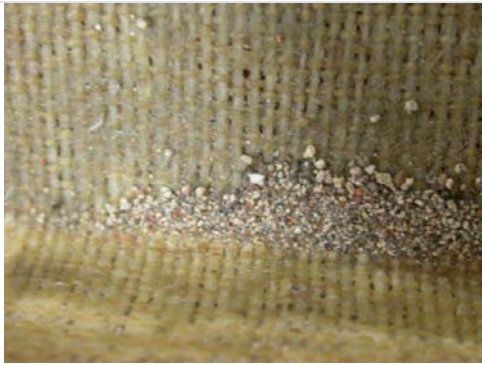
•Terrario presente en los bordes.	•Superficie a medio limpiar.

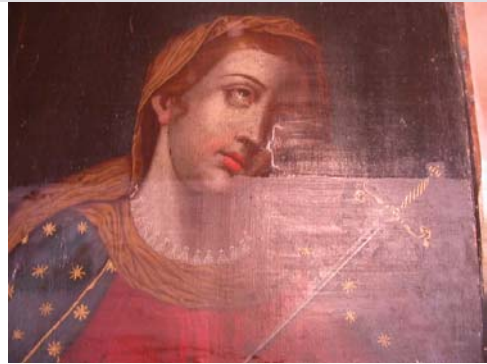
•Proceso de desbarnizado a la mitad del proceso.

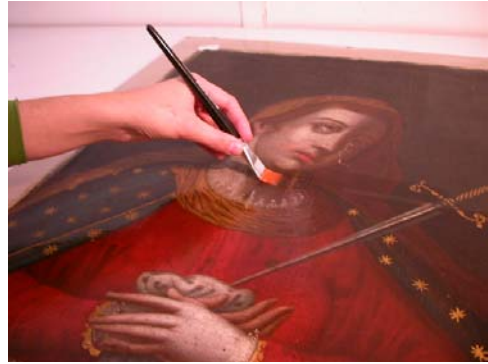
•Proceso de barnizado.

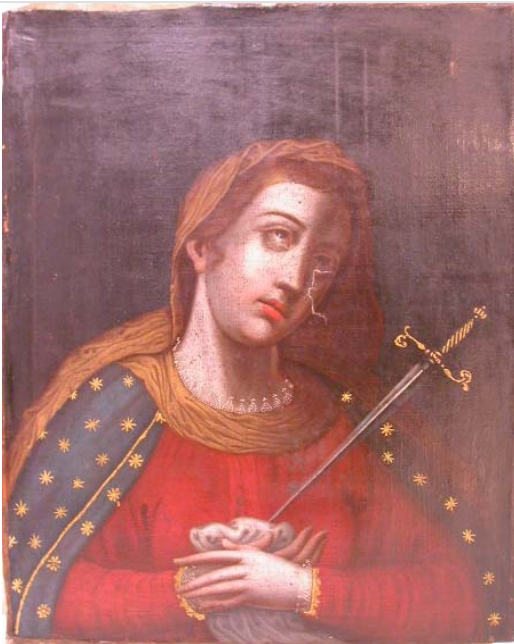
•Estado final.

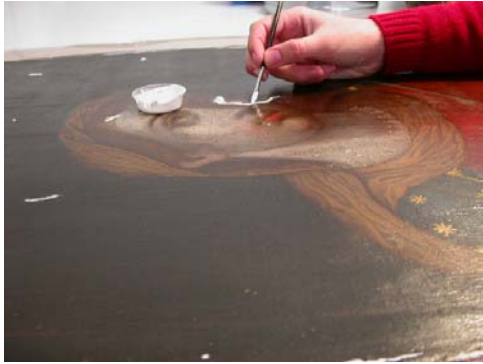
•Proceso de estucado de los faltantes.

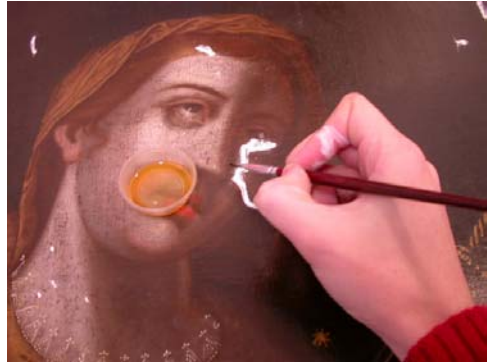
•Proceso de sellado con goma laca en alcohol.

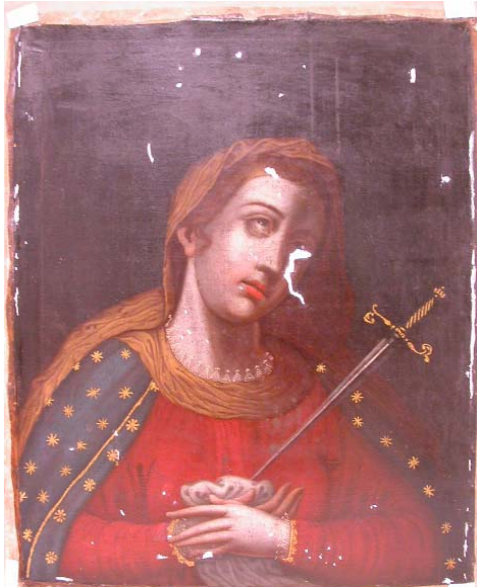
• Superficie lista para reintegración.

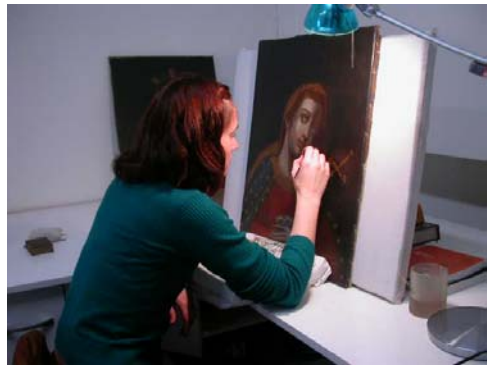
•Realización del rigattino.

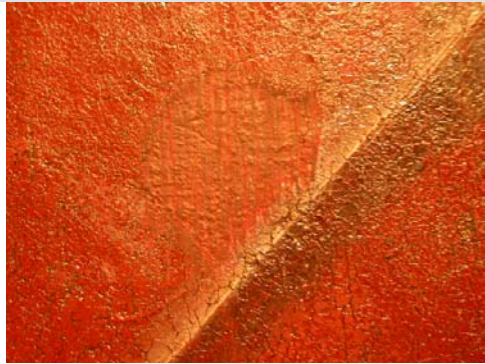
•Detalle de la reintegración en el ropaje de la virgen.

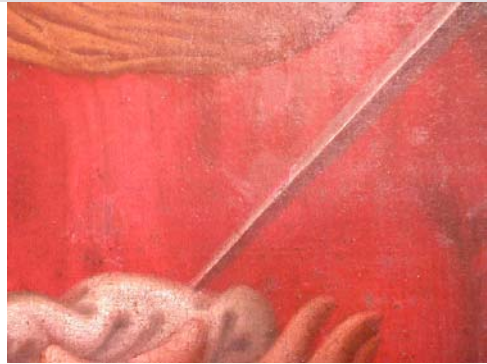
•Detalle de la reintegración finalizada en el ropaje.

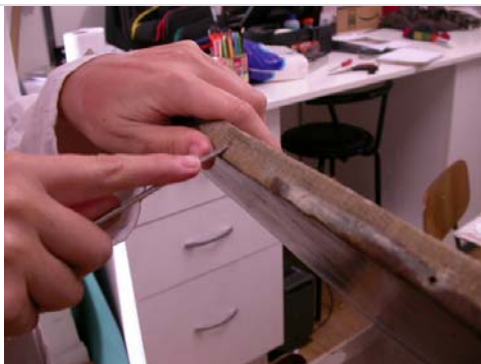
• Desmontaje.

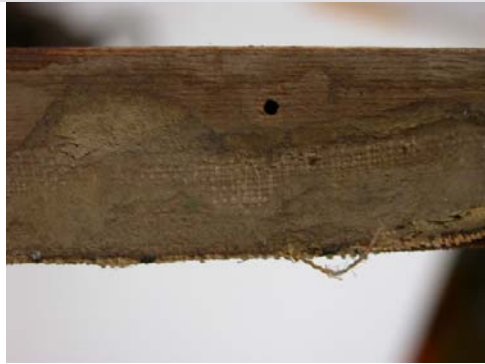
• Detalle de uno de los costados del bastidor en el que se encontró pegada una antigua tela.

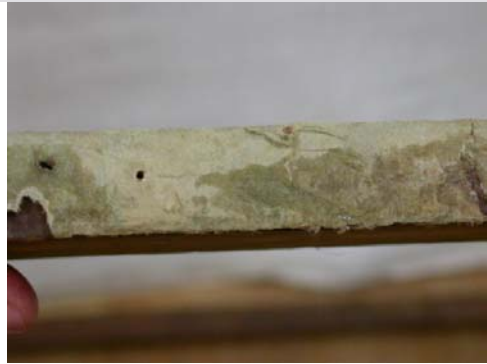
• Retiro de la cinta.

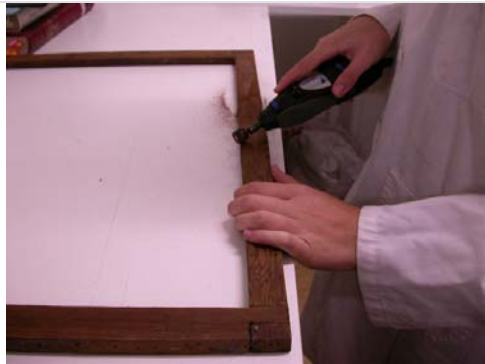
• Realización del chaflán.

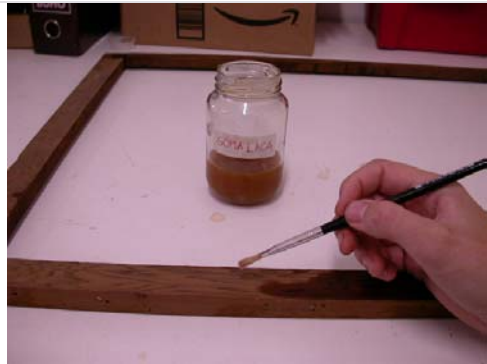
• Impermeabilización con goma laca en alcohol.

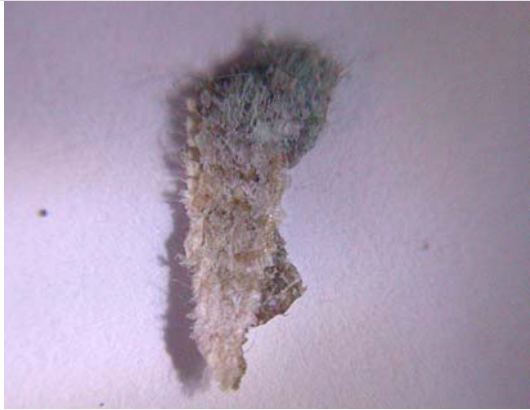
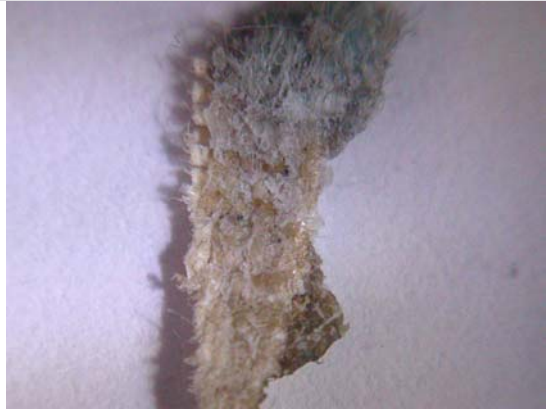
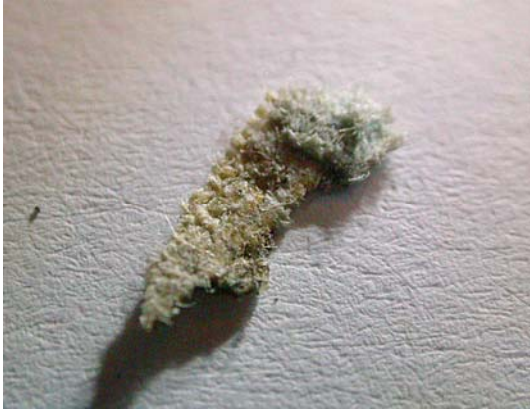
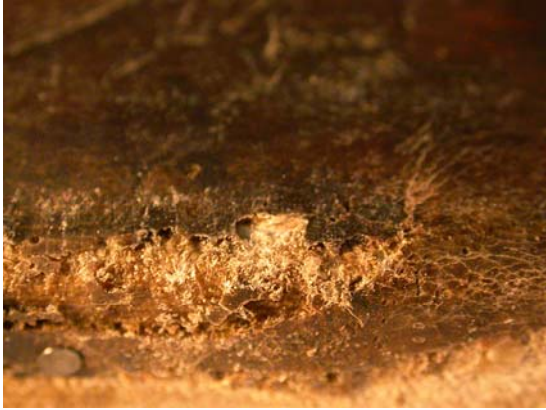
<p><b>Estado de Conservación:</b> Regular estado de conservación, las fibras se ven apelmasadas, se observan restos de base de preparación, capa pictórica, otras fibras y suciedad adherida. Las fibras están impregnadas de una sustancia amarillenta y granulosa. La tela presenta trama regular.</p>

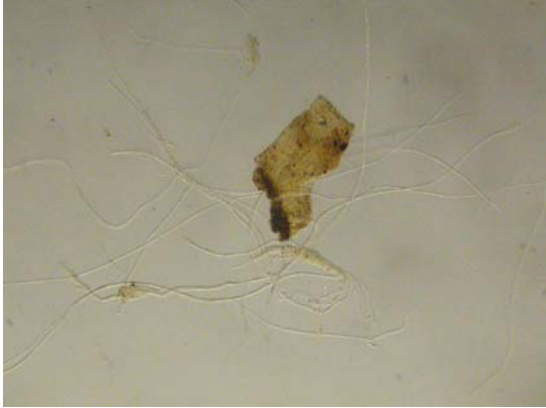
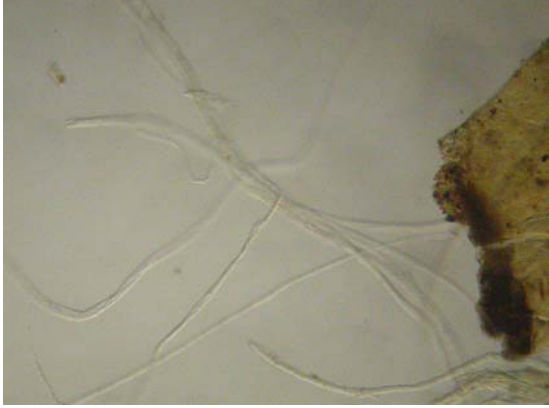
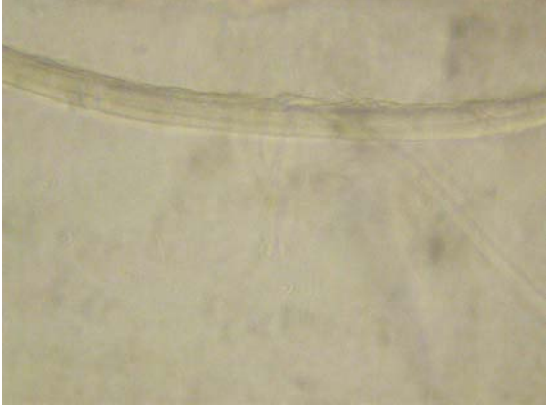
<p data-bbox="888 1325 961 1356">400X</p>
<p data-bbox="297 1388 1433 1465"><b>Estado de Conservación:</b> Regular, se observa mucha suciedad adherida en forma de costras color ámbar y gránulos</p> <p data-bbox="297 1486 1092 1518"><b>Color de la Fibra:</b> La fibra presenta una tonalidad beige muy clara.</p> <p data-bbox="297 1539 1433 1717"><b>Características Morfológicas:</b> Las fibras son largas de forma cilíndrica regular, consisten en células puntiagudas con gruesas paredes y presencia de dislocaciones transversales generalmente en forma de X, también presentan líneas transversales a intervalos regulares. Vista al microscopio tiene aspecto de una caña de bambú. Se observa una fibra de algodón.</p>

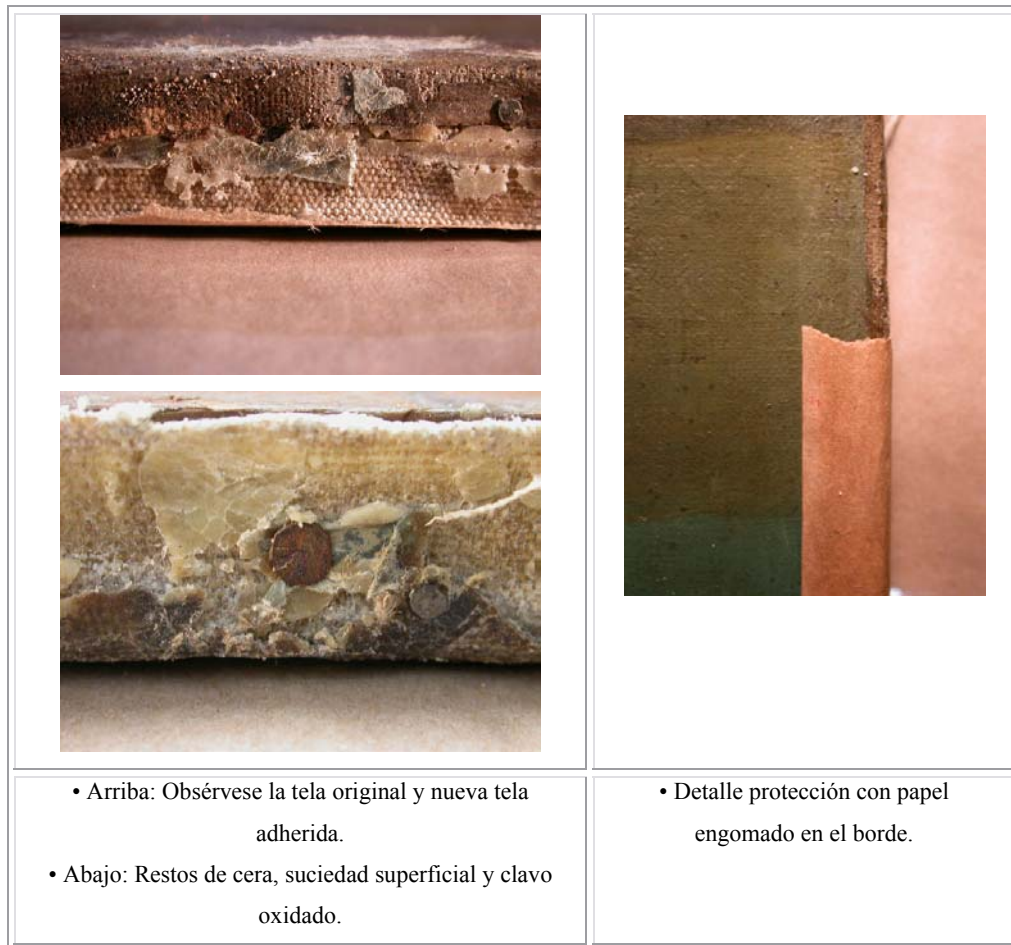
Los daños puntuales se desprenden de los exámenes de luz realizados y corresponden a cuatro cortes limpios de diferentes tamaños (7 por 2,5 cm., 2 por 1 cm. y 2,5 por 2 cm.) y formas, probablemente por causas artificiales. Hay presencia de cortados con excesos de cera y pérdidas de tela.

<p>• En rojo: Entelado con suciedad superficial adherida y restos de cera-resina. En naranja: Deformación del soporte por efecto del mal tensado y de la cera.</p>	<p>• En celeste: Bordes en mal estado de 1 cm. de grosor aproximadamente. En burdeo: Cuatro cortes limpios.</p>

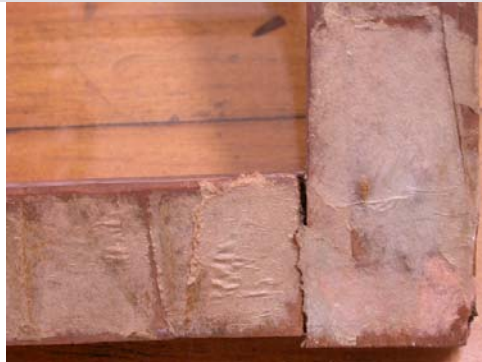
• Detalle de las cintas de papel pegadas sobre la superficie.

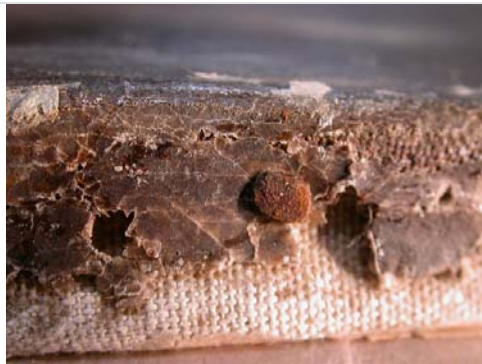
- ❖ Presencia de travesaños si es mayor a un metro aproximadamente. **X No pose travesaño, aunque en este caso no lo necesita dadas las medidas de la obra.**
- ❖ Los clavos, grapas o tachuelas con que se clave la tela al bastidor por su canto, han de ser de acero inoxidable u otro metal que no se oxide; nunca de hierro, pues con el tiempo al oxidarse rompe la tela que esta sujetando. **X Posee numerosos clavos de diferentes medidas y se encuentran oxidados.**

•Detalle: Clavos oxidados.

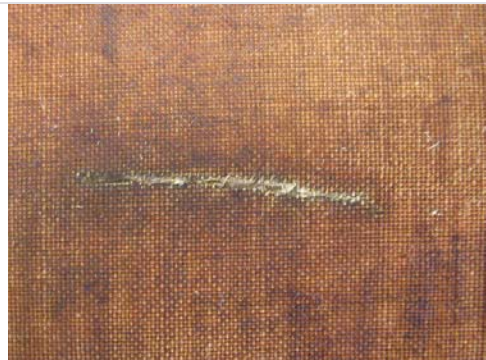
• Estado del otro roto ubicado en los ropajes de Sn Pedro.

Se tomó un molde del roto y se dibujaron los parches dejando 1 cm. de espacio alrededor del roto y 1 cm. más para los flecos, luego se traspasó el dibujo a la tela de visillo. Posteriormente se colocó en el papel del Beva film y se planchó para que el adhesivo impregnara el parche. Una vez listo se situó en el soporte verificando que la trama y la urdimbre del tejido del parche siguieran la trama y la urdimbre del lienzo original, se comprobó que poseyera un correcto calce y se planchó sobre papel melinex y se dejó con peso. El mismo procedimiento se efectuó con las demás roturas.

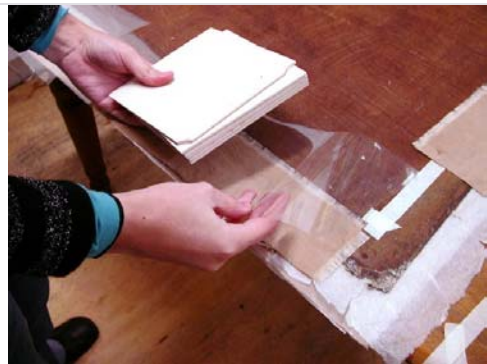
- Colocación final de melinex y peso.

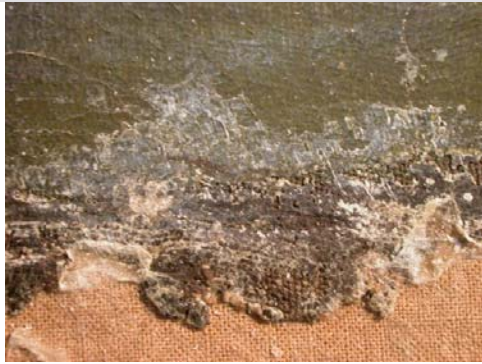
• Borde con cera.

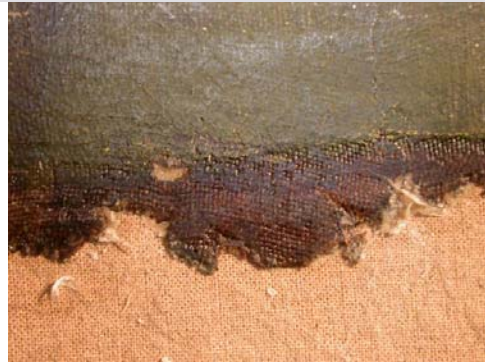
• Borde limpio con esencia de trementina.

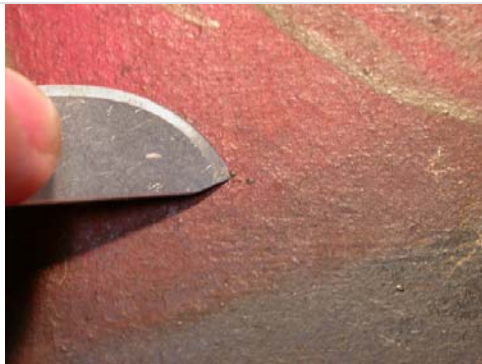
• Eliminación de deyecciones con bisturí.

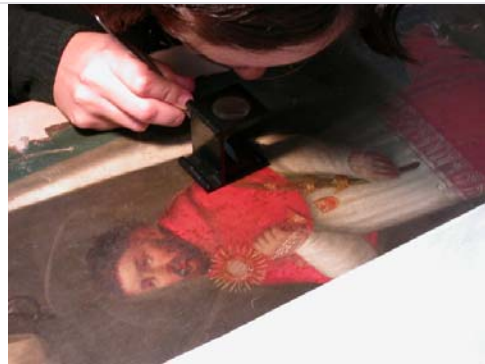
• Eliminación de deyecciones con bisturí.

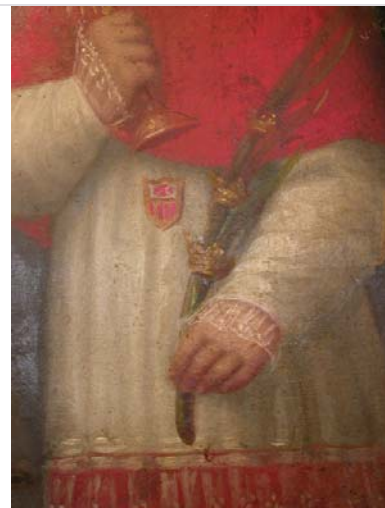
• Obsérvese el ropaje limpio.

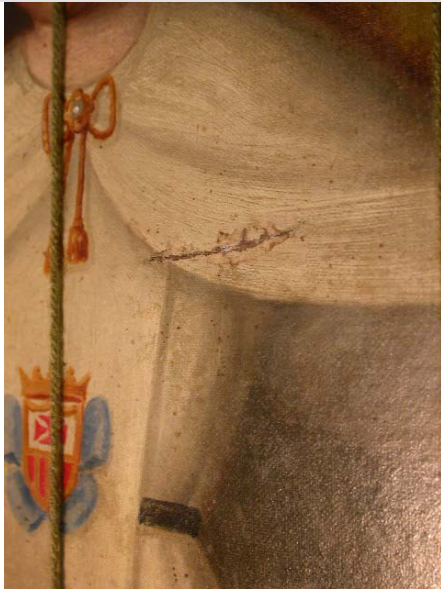
• Detalle del ropaje de la Virgen antes de la limpieza.

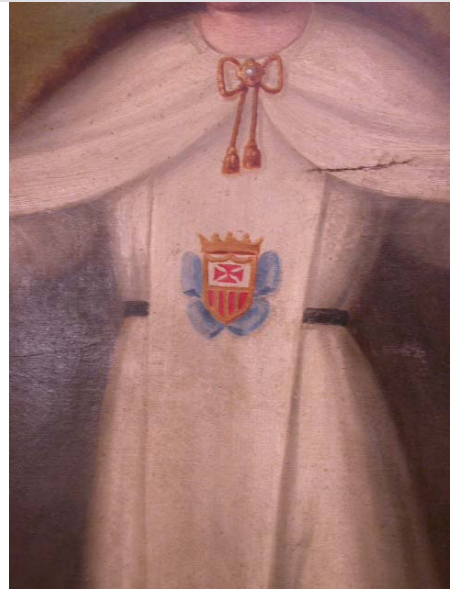
• Detalle del ropaje de la Virgen luego de la limpieza.

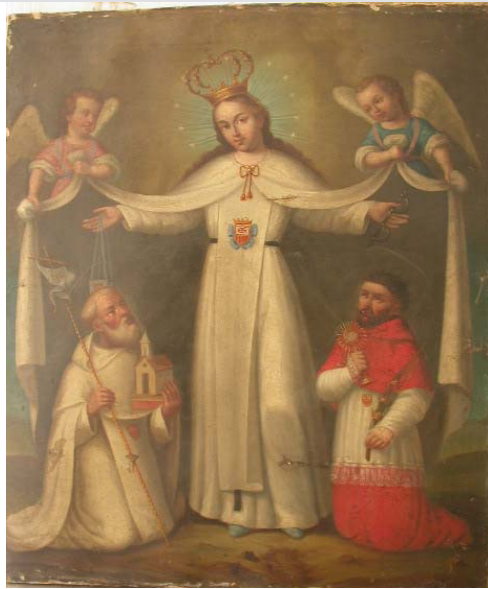
• Superficie pictórica en su estado inicial.

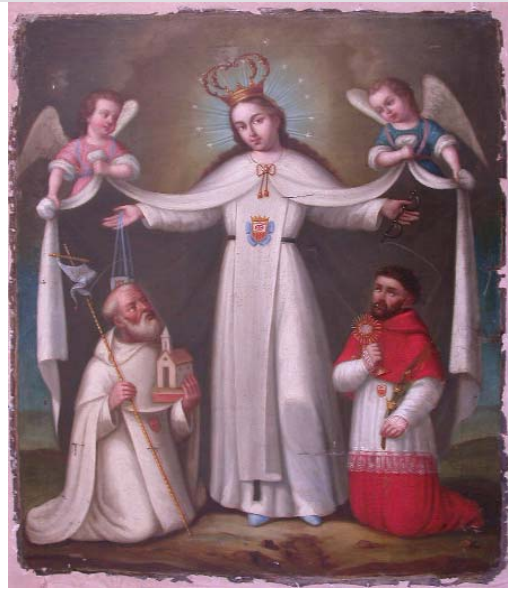
• Superficie pictórica una vez limpia y barnizada.

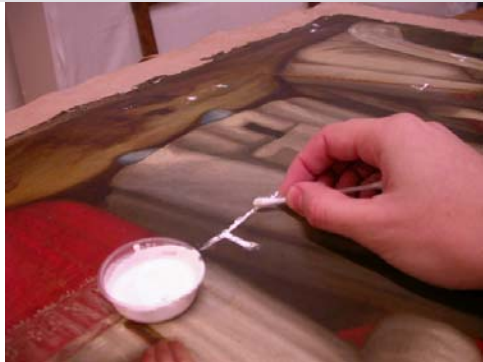
•Realización del resane.

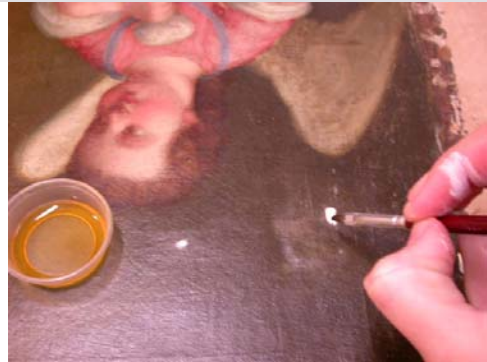
•Sellado con goma laca y alcohol.

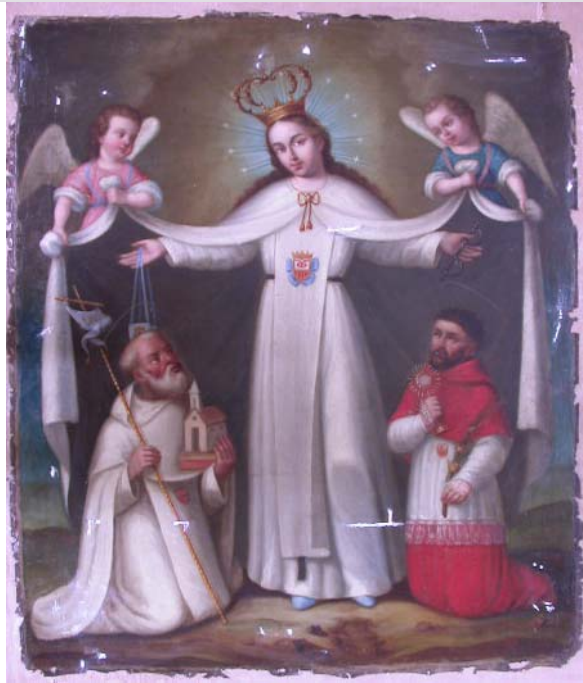
•Superficie pictórica estucada y sellada.

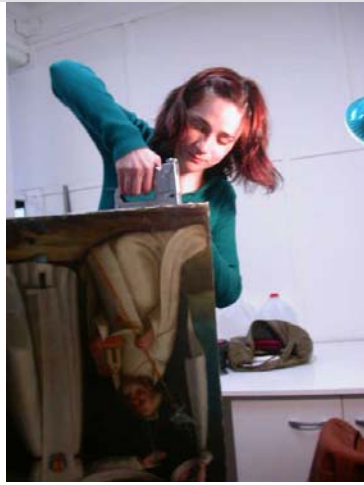
• Engrapado de las orillas.

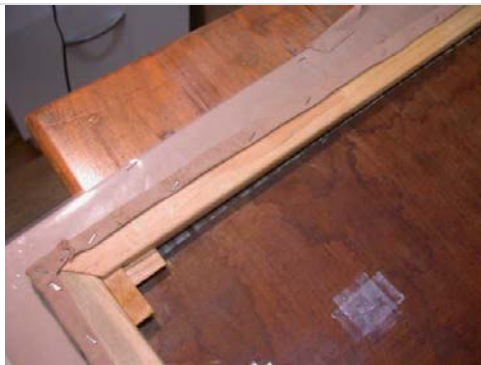
•Detalle de una de las esquinas.

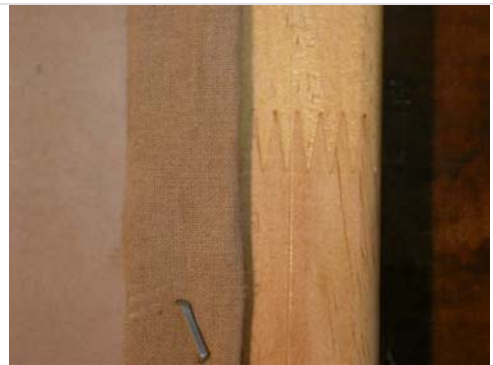
•Detalle del doblar de las bandas en el bastidor.

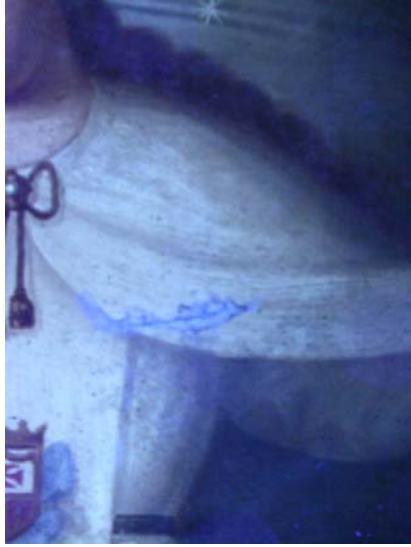
- Detalle del corte en el manto de la virgen, el azul mas intenso de sus bordes corresponde a una mancha de cera que migró a la superficie en el proceso de entelado.

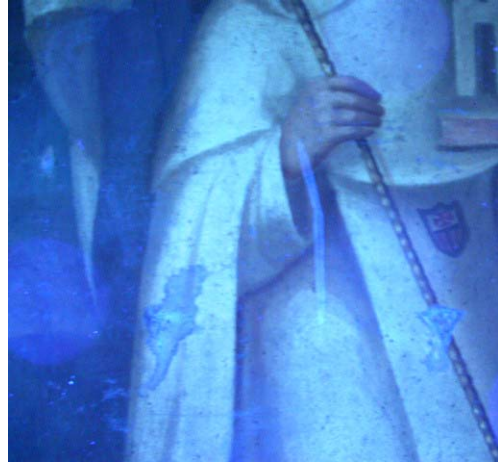
- Detalle de San Pedro de Nolasco. Apréciase también la migración de la cera por los cortes y una mancha vertical que parte de su mano hacia abajo.

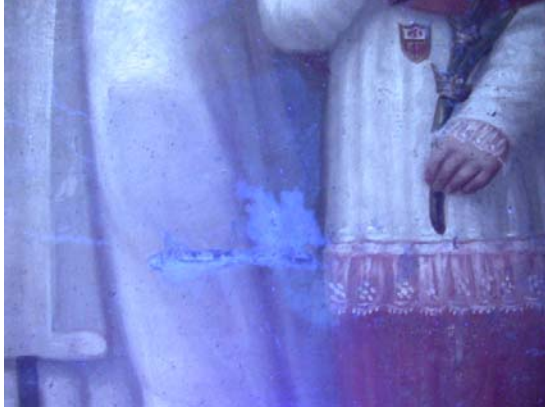
• Detalle del ropaje de la virgen y otro corte con migración de cera.

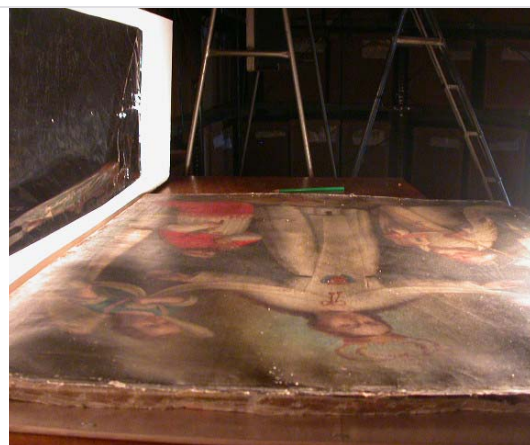
• Obsérvese el ondulado del soporte.

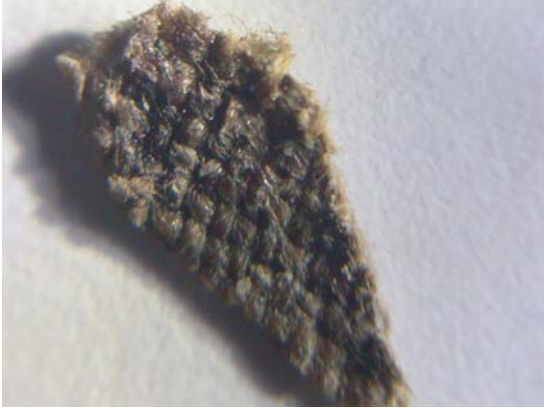
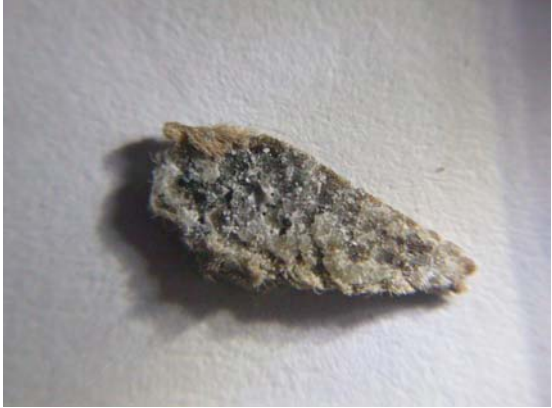
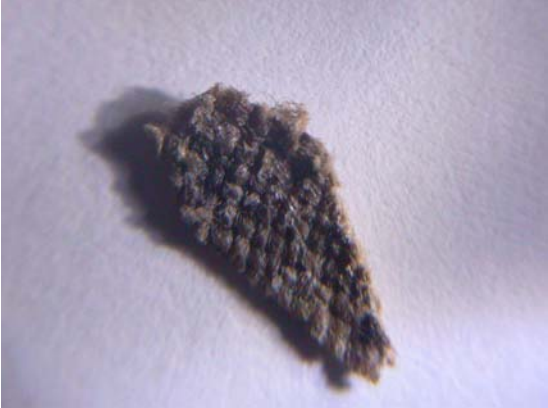
Identificación: ALGODÓN

<p>10X</p>	
<p><b>Estado de Conservación:</b> Regular estado de conservación, las fibras se ven apelmadas, se observan restos de base de preparación, capa pictórica y suciedad adherida especialmente de un lado de la tela. Las fibras están impregnadas de una sustancia blanquecina como resina o cera. La tela presenta trama regular gruesa.</p>

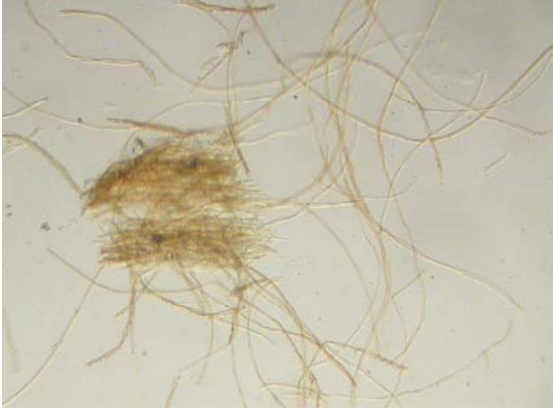
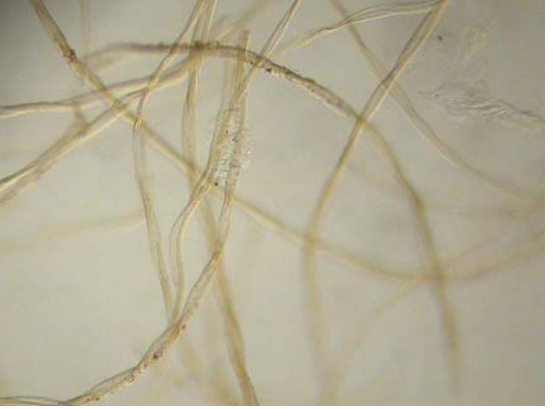
Muestra 2	Pintura al óleo Virgen de los Dolores

<p data-bbox="878 1329 933 1360">400X</p>
<p data-bbox="289 1392 1300 1423"><b>Estado de Conservación:</b> regular, se observa suciedad adherida en forma de gránulos</p> <p data-bbox="289 1434 1078 1465"><b>Color de la Fibra:</b> la fibra presenta una tonalidad beige muy clara.</p> <p data-bbox="289 1486 1446 1623"><b>Características Morfológicas:</b> Fibras de algodón. Estas fibras no son uniformes en largo y diámetro. La forma es de tubos achatados y torcidos en forma de espiral abiertos en la base y cerrados en la punta. Esta fibra es esencialmente celulosa.</p>
