**UNIVERSIDAD DE CHILE
FACULTAD DE CIENCIAS FÍSICAS Y MATEMÁTICAS
DEPARTAMENTO DE INGENIERÍA CIVIL**

**ESTUDIO DE LOS EFECTOS DEL TERREMOTO DEL 27 DE
FEBRERO DEL 2010 EN LAS VIVIENDAS SOCIALES DE
CONSTITUCIÓN**

FELIPE MANUEL CASTRO MELO

**SANTIAGO DE CHILE
ABRIL 2011**

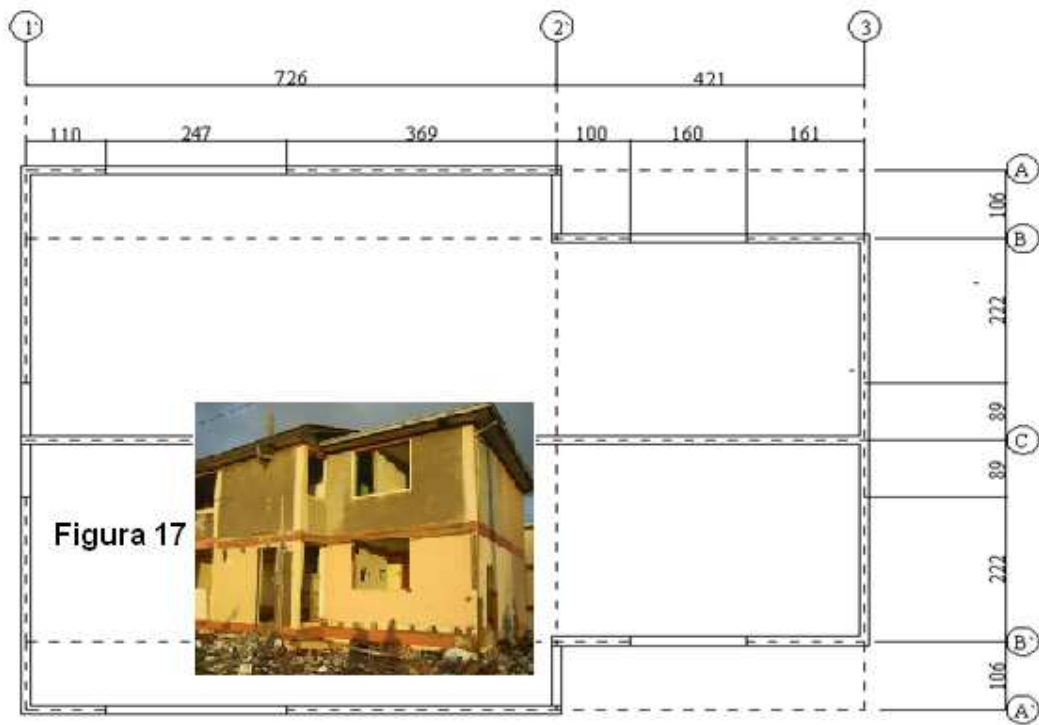
EDIFICIO 9, VILLA O' HIGGINS

En este conjunto, que cuenta con 10 edificios, 6 de ellos presentaron algún grado de daño, incluso 2 edificios llegaron al grado de colapso (edificios 9 y 10). Los que se ubican lejos de las laderas resultaron sin daño alguno (1, 2, 4 y 5).

Edificio	Daño dirección longitudinal (x)	Daño dirección transversal (y)
1	0	0
2	0	0
3	0	1.2 (II)
4	0	0
5	0	0
6	0	1.6 (III)
7	2.3 (III)	4.8 (V)
8	2.2 (III)	4 (IV)
9	5 (V)	5 (V)
10	5 (V)	5 (V)

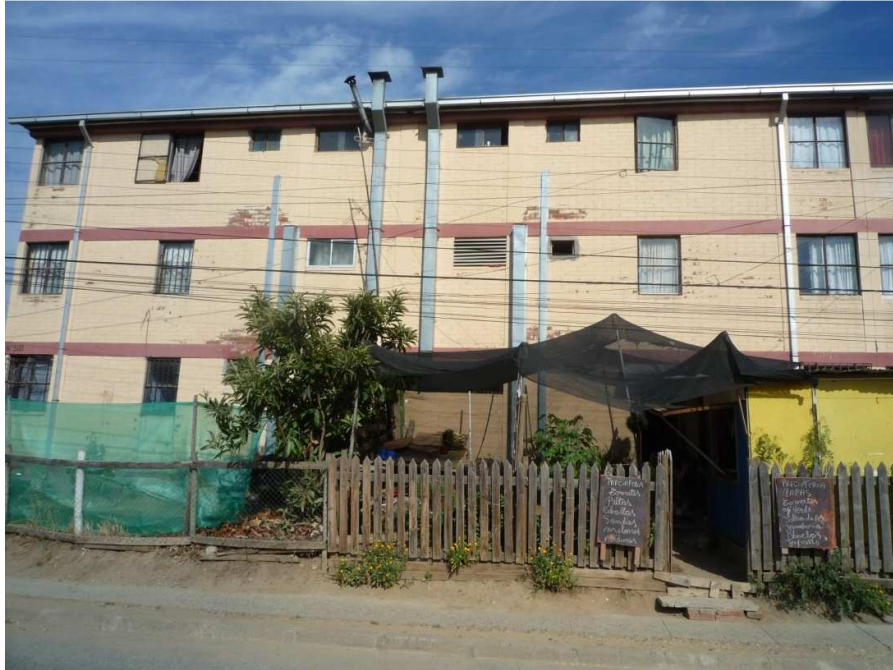
Figura E9: Abertura de una serie de ventanas en muros de la fachada
