Universidad de Chile

**LA FOTOGRAFIA PATRIMONIAL EN EL MUSEO
NAVAL Y MARÍTIMO
CONSERVANDO LA MEMORIA HISTÓRICA**

Memoria para optar al título de Conservadora y Restauradora del
Patrimonio cultural mueble.

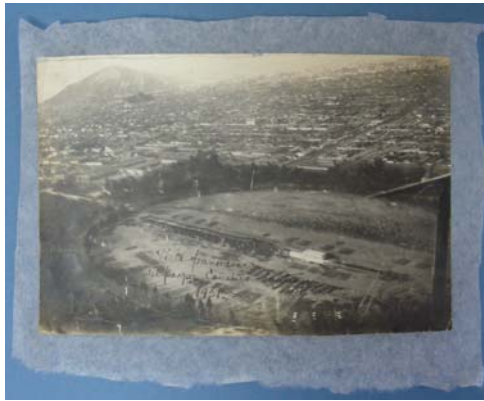
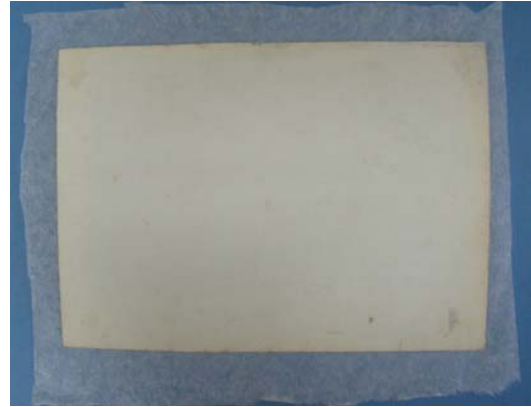
Fotografía N° 9. Anverso y reverso. Proceso de laminación por reverso.

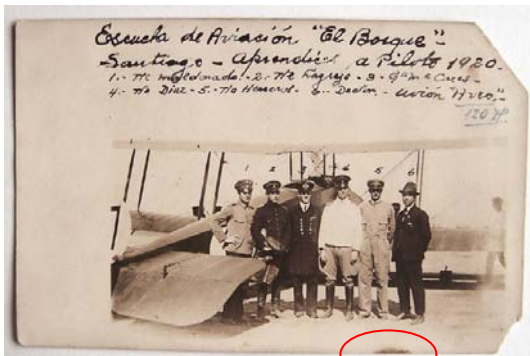
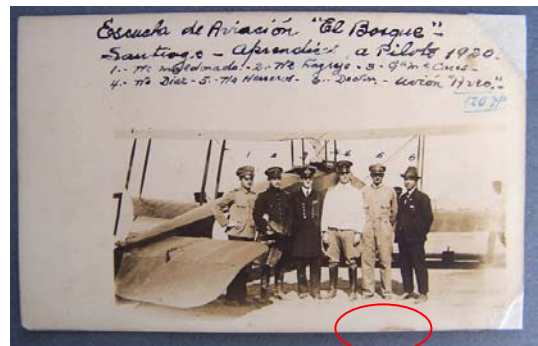
Fotografía N° 19.
A indica elementos sustentados / **B** indica desvanecimiento de la imagen/ **C** indica Mancha que se traspasó al anverso. Posiblemente producto de la activación de algún adhesivo utilizado para adherir la fotografía al soporte.

Fotografía N° 19. Antes de realizar injertos en esquinas superior e inferior derechas.

Fotografía con injertos realizados. Fijese en resultado de limpieza con goma de borrar.

Para la eliminación de restos de papel adherido al reverso de la fotografía N° 19, se probó primero si se podía retirar en seco, al no ser factible y para no causar daño como abrasión o pérdida de la zona afectada, se humectó el papel a retirar con metilcelulosa, para activar el adhesivo, luego se retiró con espátula de acero inoxidable,

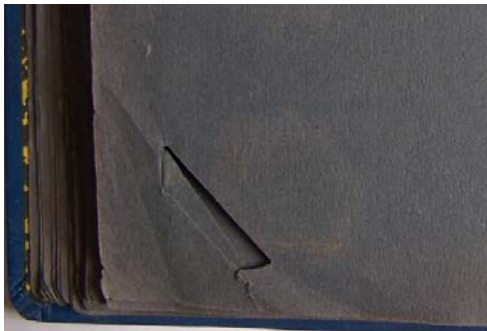
Página 14 Detalle . Se observa en la imagen *slit* rasgado.

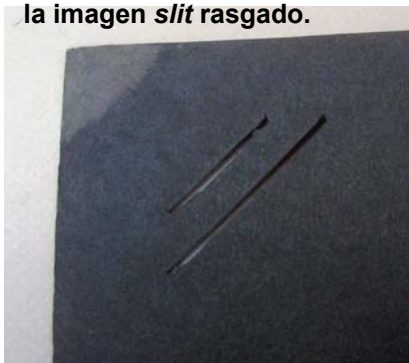
Antes de reintegración

Página 9 Detalle. Reintegración cromática en refuerzos de pliegues realizada con pigmentos de lápices pasteles y aplicado con hisopo de algodón.

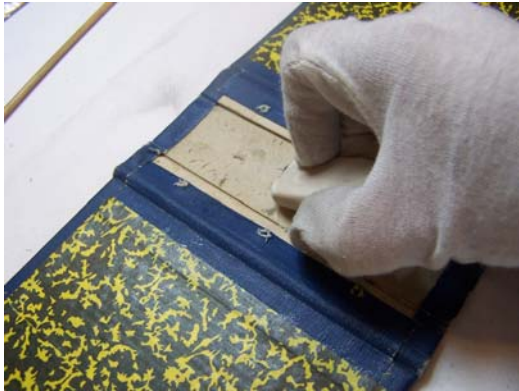
A la izquierda: Limpieza del lomo del álbum por sector interno.

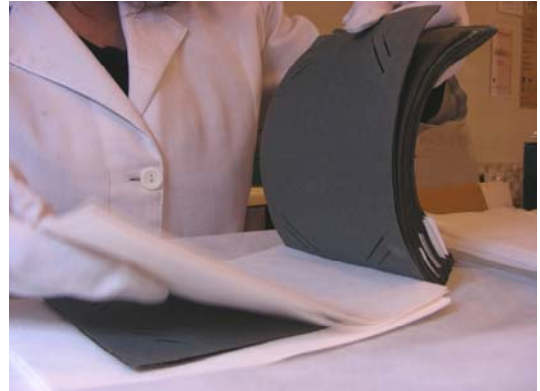
Proceso de Humectación de soporte. En la imagen, ubicando entretela y secante humedecido con agua destilada.

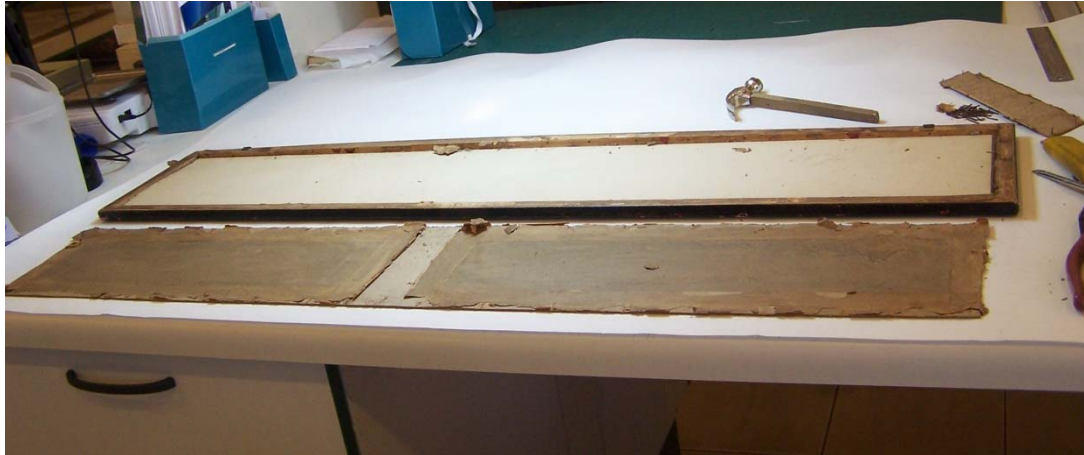
Desmontaje de fotografía de paspartú.

Finalmente se montó la fotografía en un paspartú de conservación realizado con cartón canson 100% celulosa. Para sostener la fotografía se utilizaron esquineros de mylar lineco(especiales para conservación), además se fabricaron otros rectangulares de mylar para afirmar la imagen en el centro por los bordes. Posteriormente se guardó en un estuche de conservación.

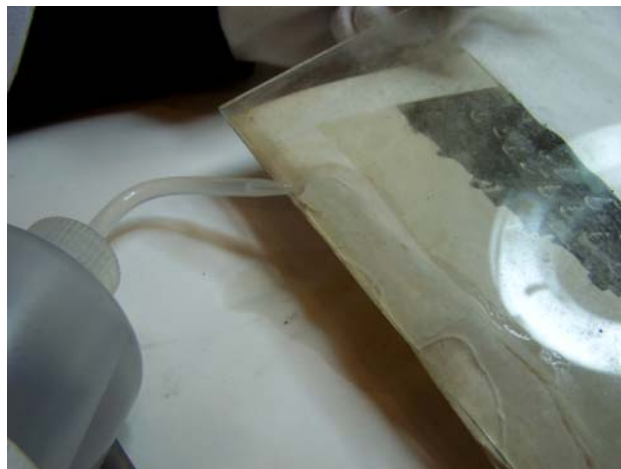
Proceso de separación de fotografía y vidrio. Se realizó gradualmente con agua destilada

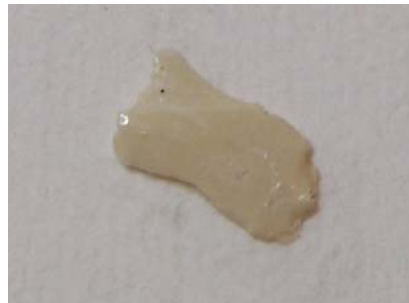
Trozo de fotografía que se recuperó tras despegarla del vidrio.

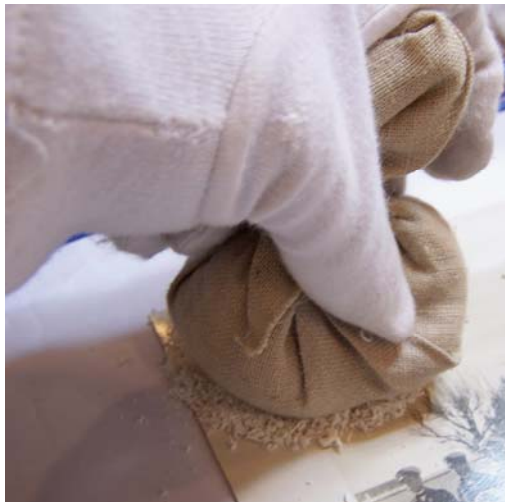
Limpieza en seco con goma de borrar molida frotada con almohadilla. No se realizó en la zona afectada por anverso, por su estado de deterioro, solo se realizó en esa zona por el reverso.

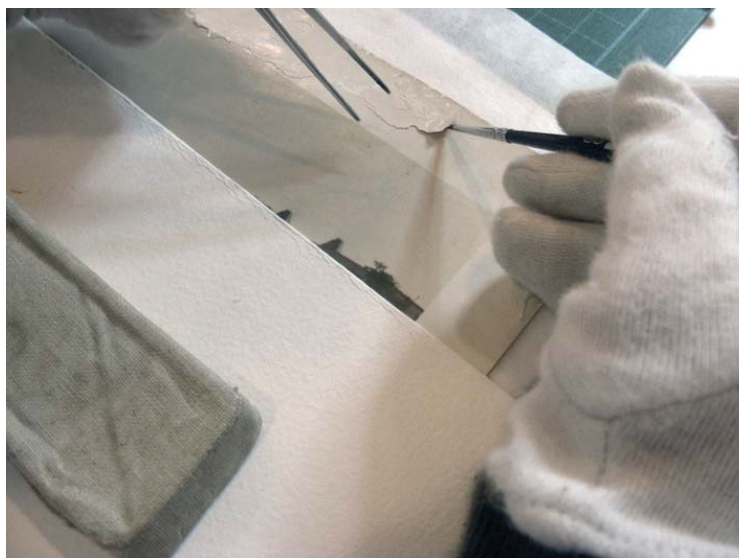
Estado de la fotografía después de rebajar la aureola provocada en el proceso de despegar el vidrio de la emulsión. Luego se procedió a pegar capas desadheridas.

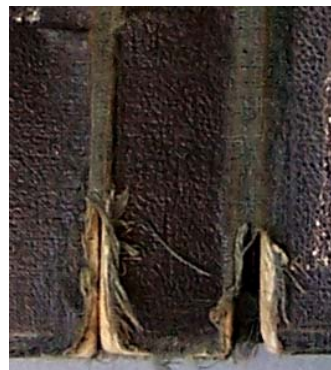
Pérdida y desprendimiento de cubierta en bisagras y lomo.

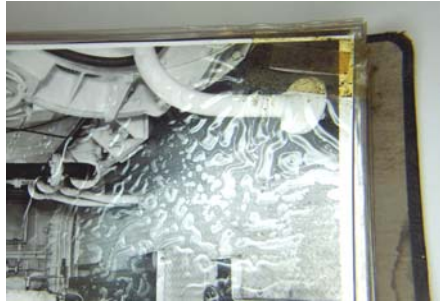
Fotografía N° 52

Detalle de las fotografías en el soporte. Todas presentaban condensación, unas en mayor medida que otras.

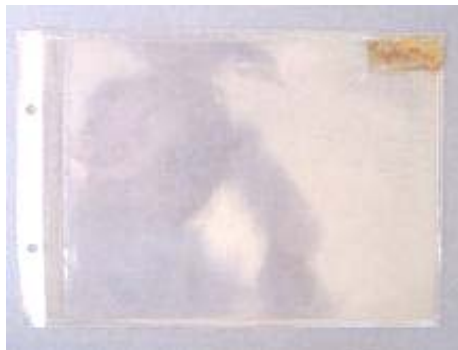
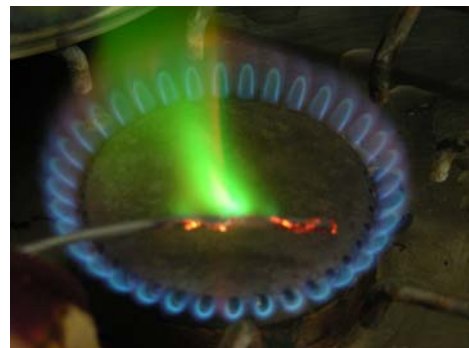
Test realizado a estuche de plástico componente hoja base de objeto 3: Álbum
Fragata Condell. El test resultó positivo.

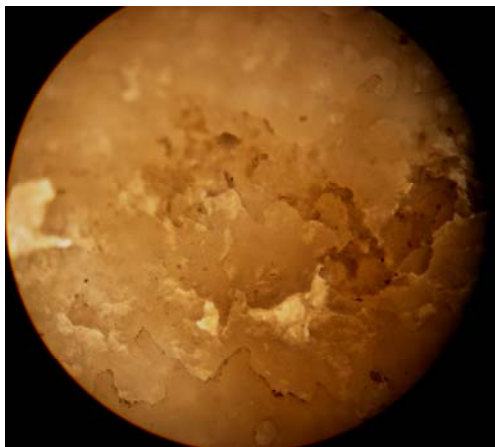
20x

Se observa en la primera imagen aumentada 20 veces, tres capas diferenciadas; la primera corresponde al soporte (1), la segunda es una capa de sulfato de bario conocido como "barita" (2) y la tercera muy fina es la emulsión(3). Se especifican en el esquema.
