**ESTUDIO DE LOS PRINCIPALES DEFECTOS DE EJECUCION EN UNA
OBRA. CALCULO DE COSTOS.**

MEMORIA PARA OPTAR AL TITULO DE INGENIERO CIVIL

FRANCISCO JOSE RIQUELME BARRERA

AGOSTO 2008

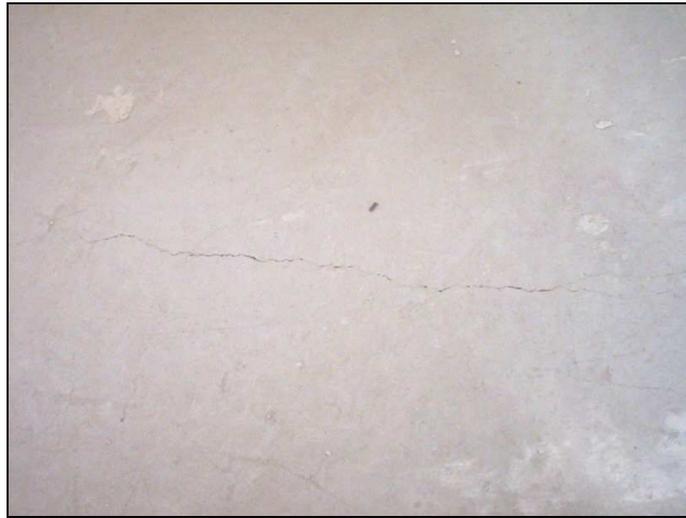
Figura 5: Fotografía Fisura en Albañilería.

- Albañilería:
 - o Fisuras.
