POSTÍTULO EN CONSERVACIÓN  
Y RESTAURACIÓN ARQUITECTÓNICA.

SEMINARIO FINAL  
ANÁLISIS DE INTERVENCIONES HISTÓRICAS Y LINEAMIENTOS PARA UNA  
INTERVENCIÓN CONTEMPORÁNEA. CASA RIVAS EN BOGOTÁ – COLOMBIA

ALUMNA:  
ARQUITECTA MANUELA GIRALDO CANO.

UNIVERSIDAD DE CHILE

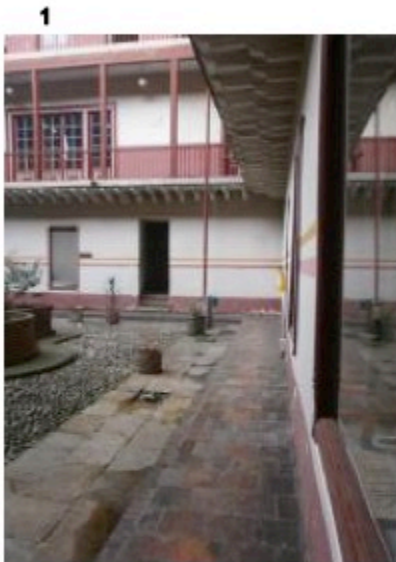
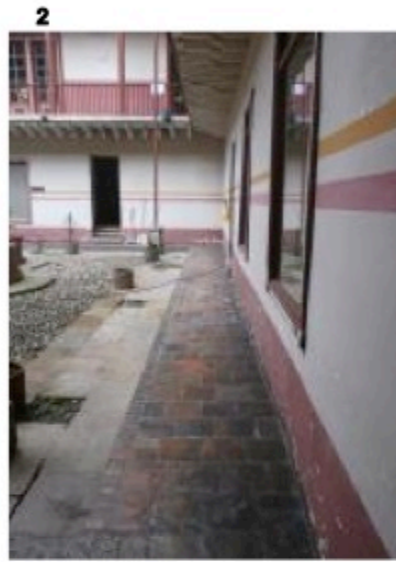
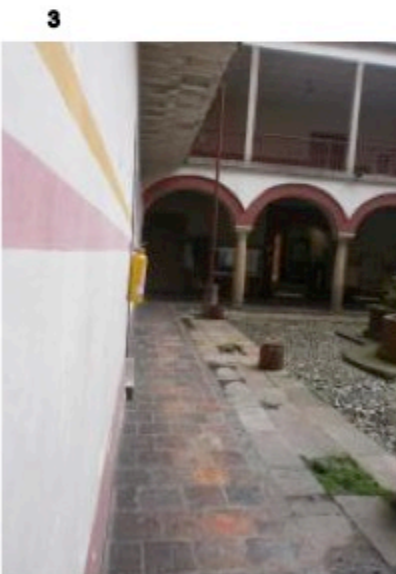
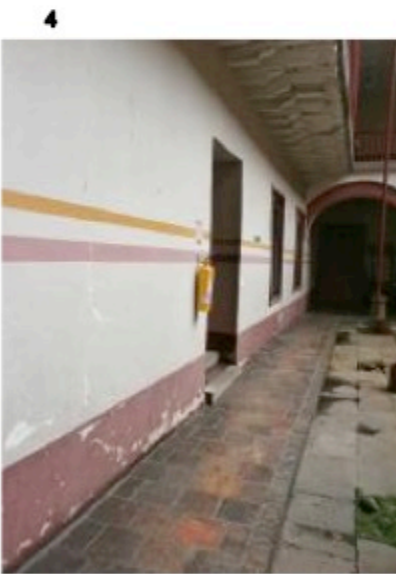
Su estado de conservación es regular debido al bajo mantenimiento, sin embargo no se presentan grandes deterioros

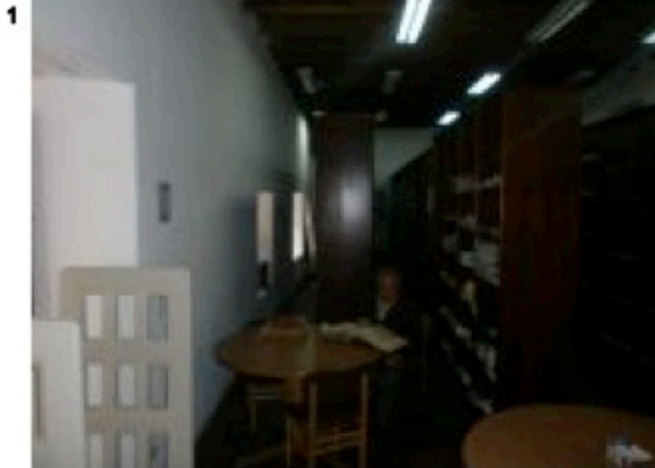
Por la cantidad de muebles fijos que se encuentran allí es difícil determinar si existe algún tipo de deterioro.

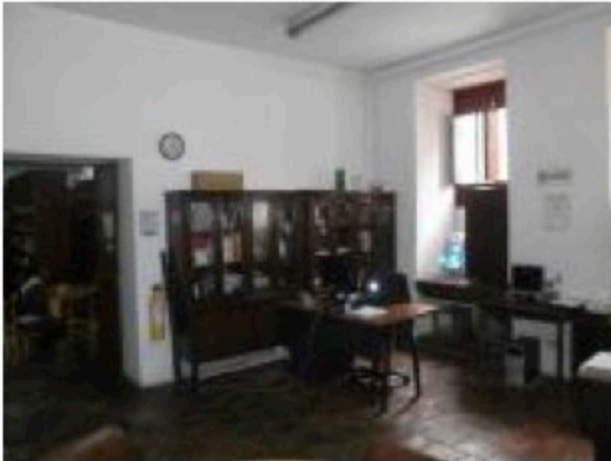
Por los muebles no se puede determinar el grado de deterioro.

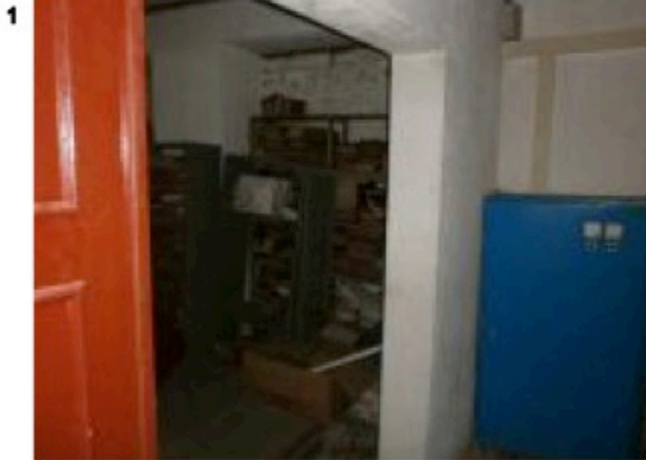
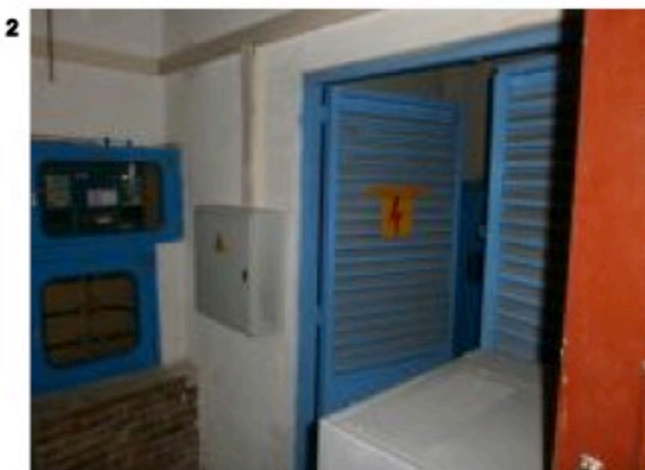
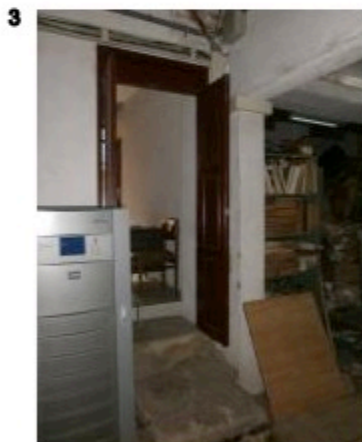
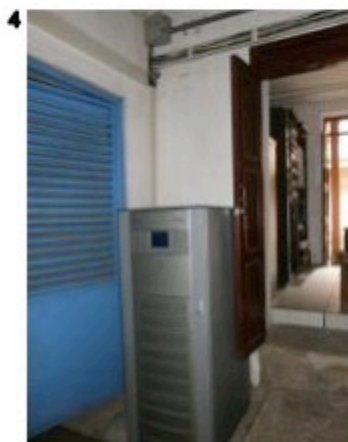
El espacio no tiene terminado el piso, presenta muy poco mantenimiento.

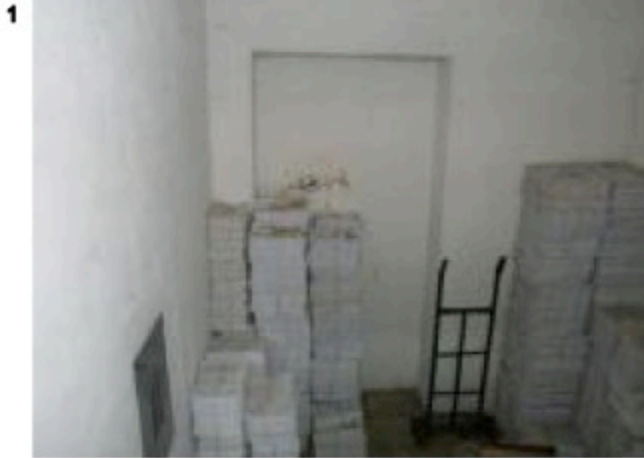
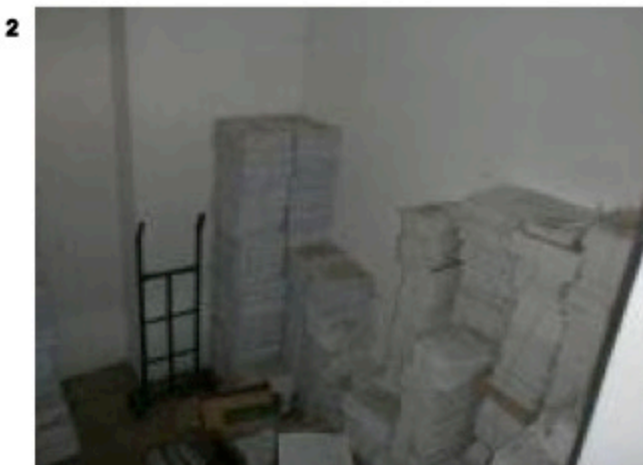
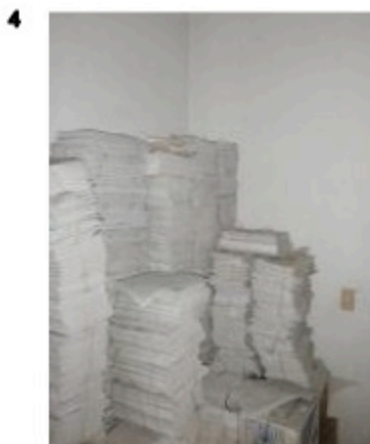
El piso presenta algunos daños por falta de mantenimiento.

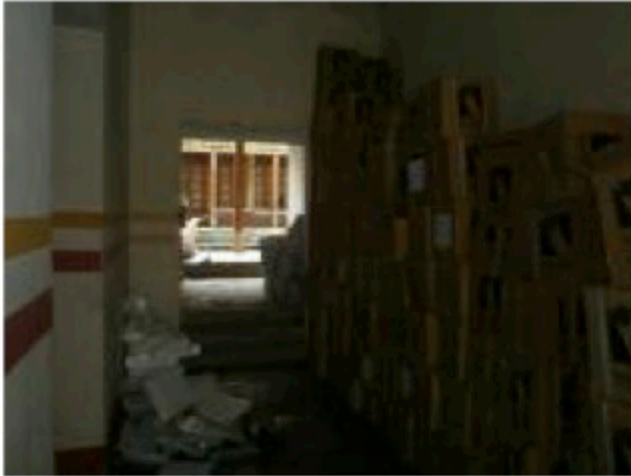
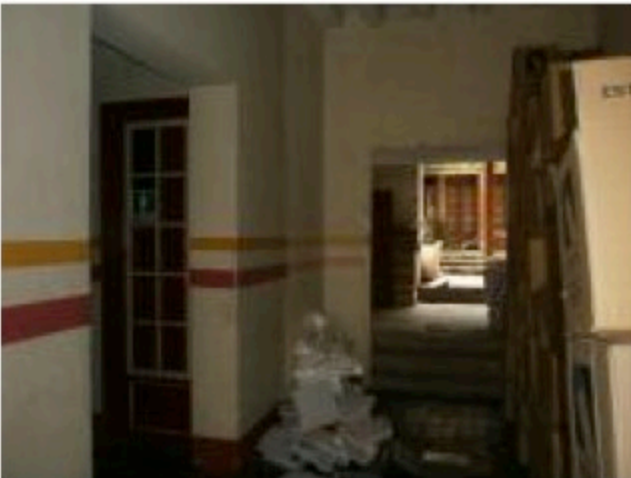
Su estado de conservación presenta alto deterioro, ya que una porción del espacio es usada como bodega de cajas y la otra de circulación.

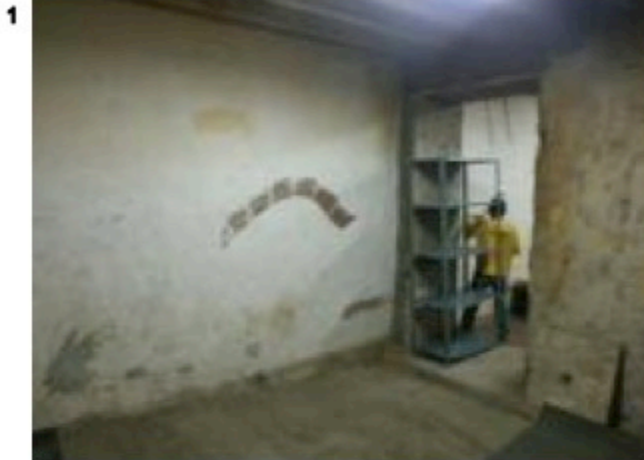
El espacio tiene sobrepuesto un alfombrado de diferentes colores y tipos, sus muros tienen el pañete y algunos son en concreto, hay diferentes tipos de pintura, lo que refleja la falta de conservación y mantenimiento del lugar.

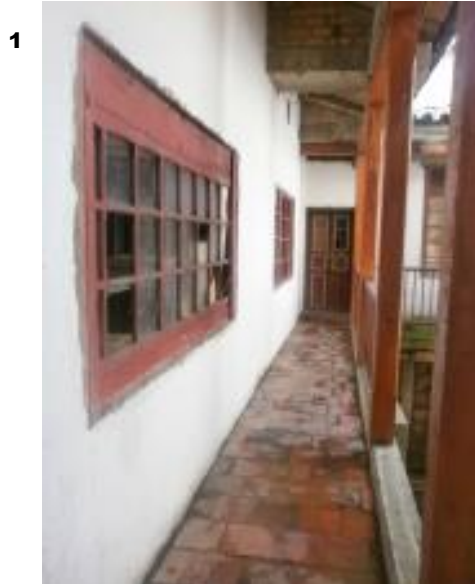
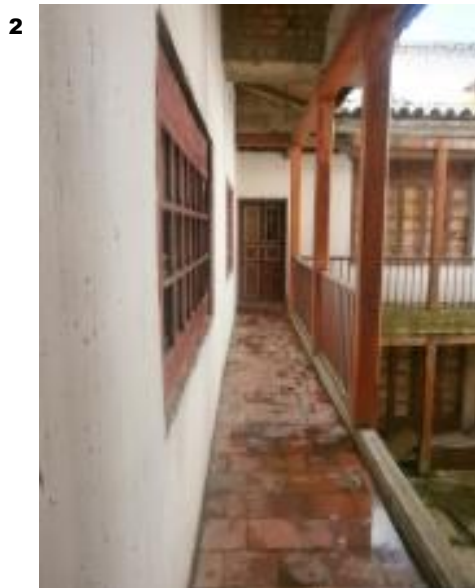
Espacio completamente deteriorado, hacen falta barandas del borde al patio.

Las barandas son en madera, la pintura por el abandono y evidente falta de mantenimiento.

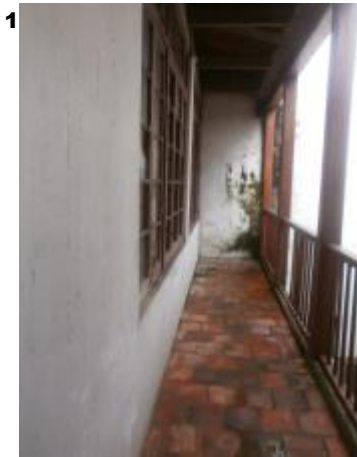
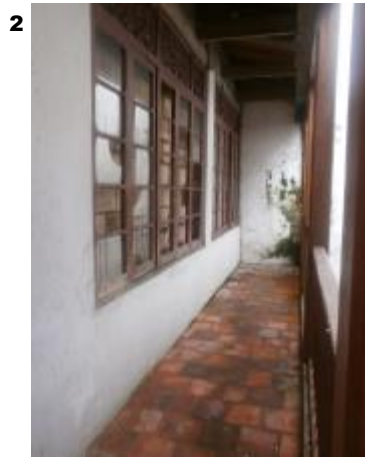
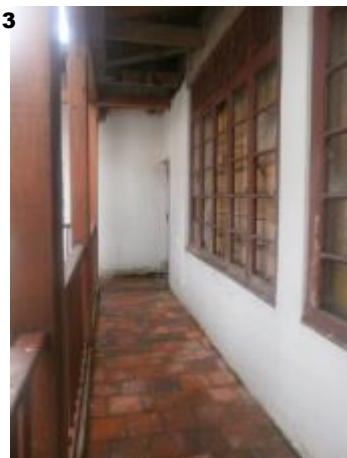
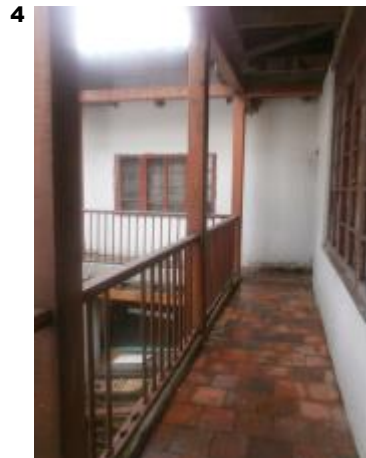
Se observan deterioros en piso,, paredes y techos.

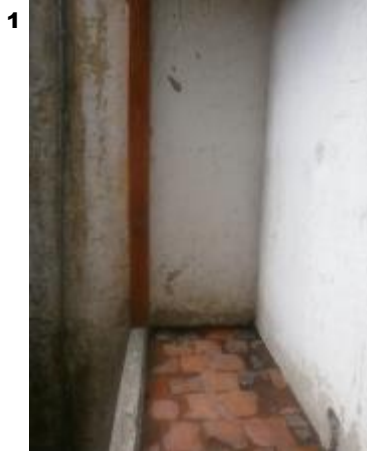
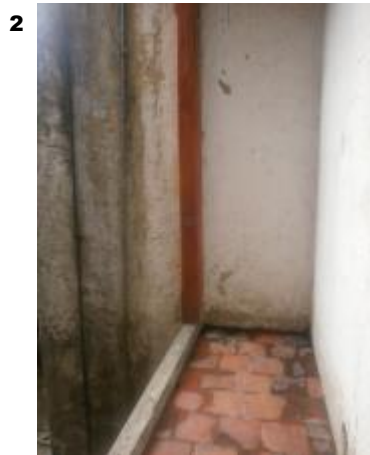
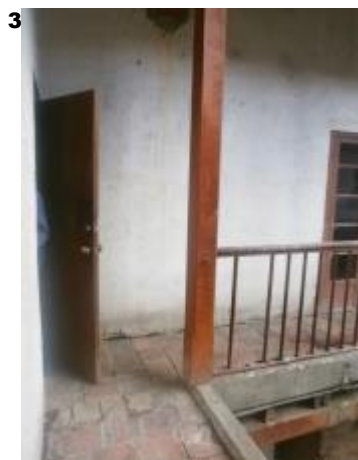
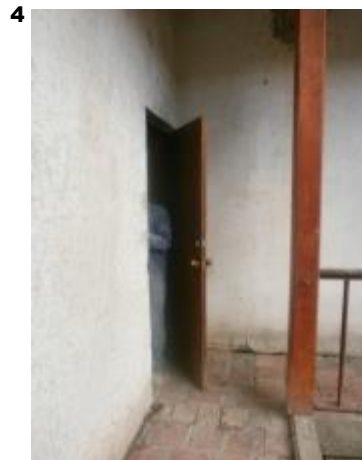
Espacio en mal estado, hace faltan los barrotes de madera en las barandas.

Se observan deterioros en piso,, paredes y techos.

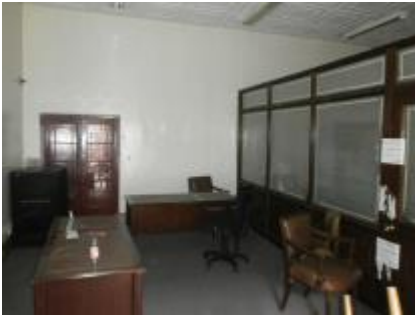
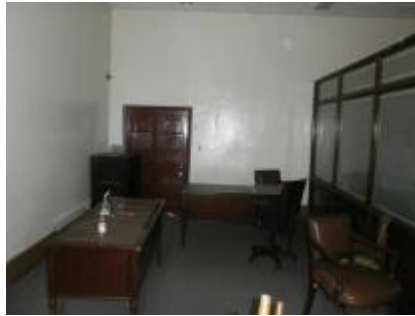
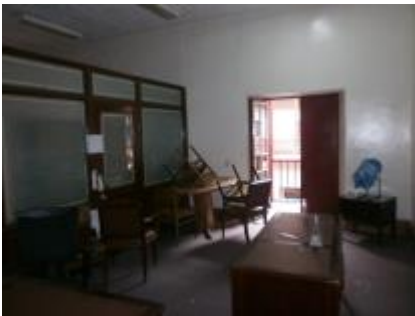
En los muros se observa humedad ascendente y desgaste en el acabado de piso.

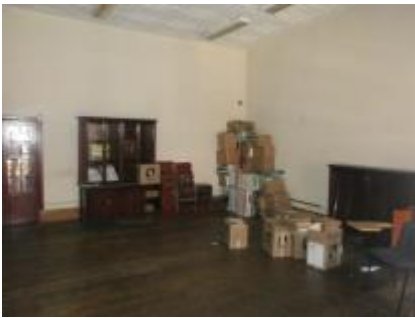
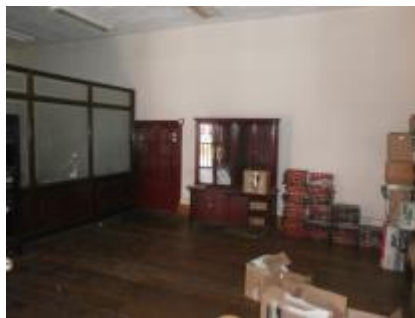
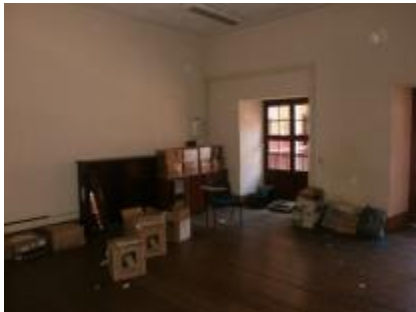
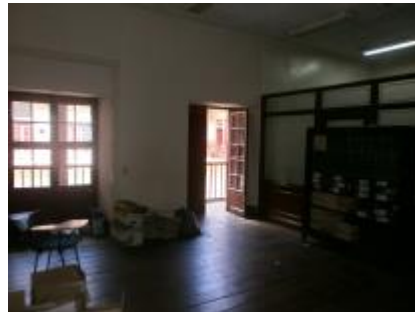
Espacio utilizado como bodega, cielo raso en yeso cartón y paredes con el pañete en concreto.

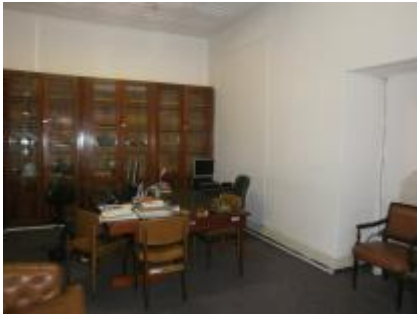
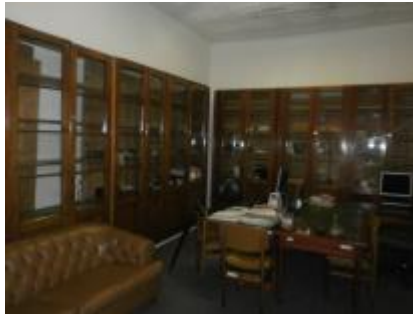
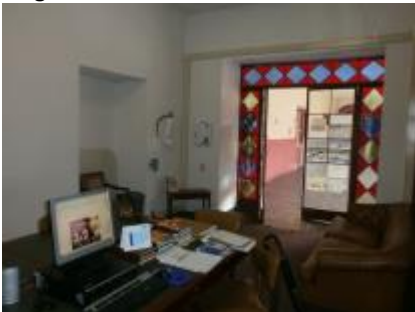
Oficina en buen estado de conservación, piso alfombrado, muros con el pañete en concreto y pintura blanca.

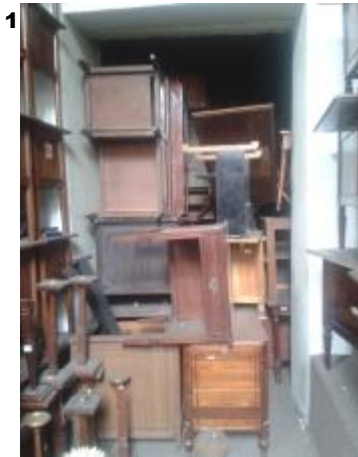
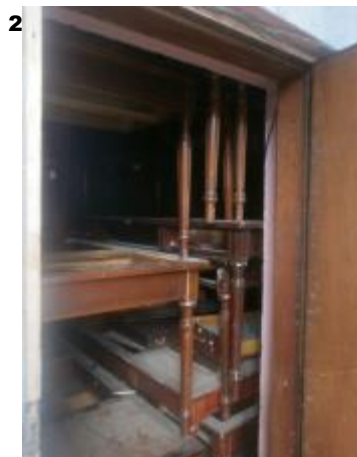
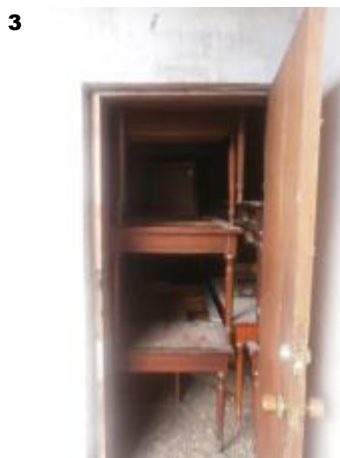
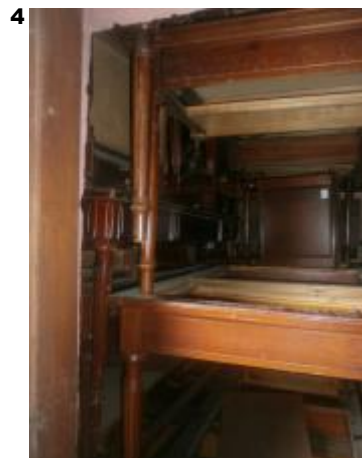
El espacio está completamente lleno de muebles, no se pueden identificar deterioros ni materiales dentro del espacio.

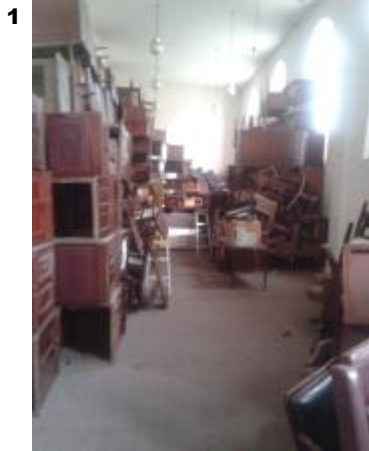
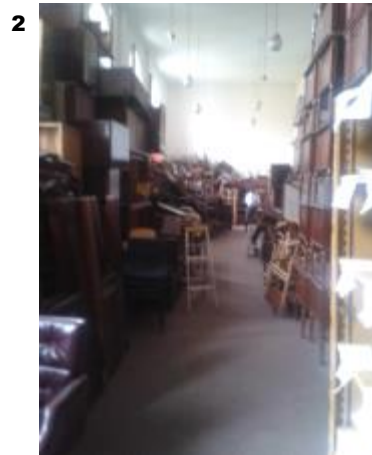
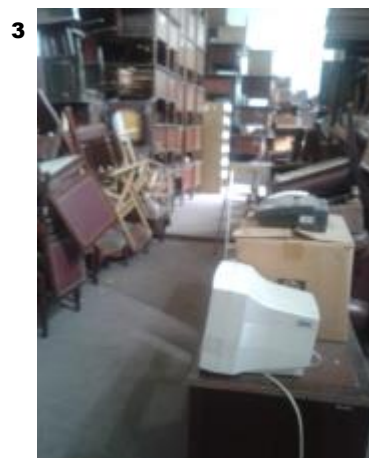
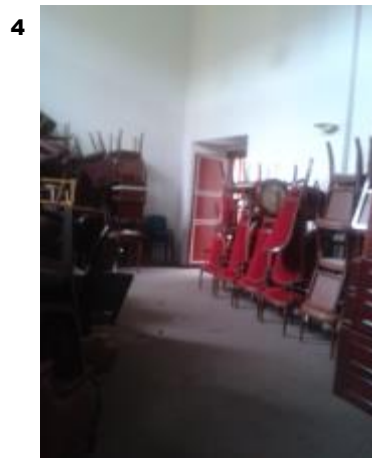
El espacio sirve como bodega de muebles de la cámara, por su ocupación no se pueden determinar si hay deterioros, pero se identifica por los desgastes en los materiales y olores la falta de mantenimiento en el lugar.

El piso es alfombrado, muro con pañete en concreto con pintura blanca.

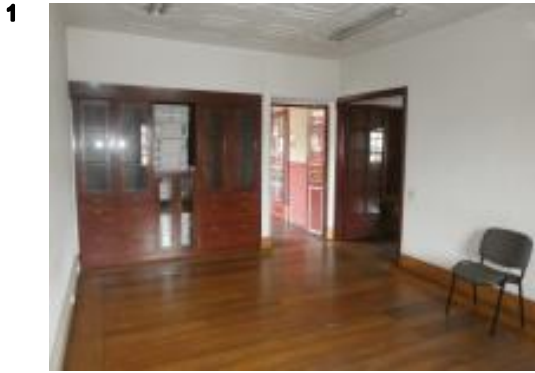
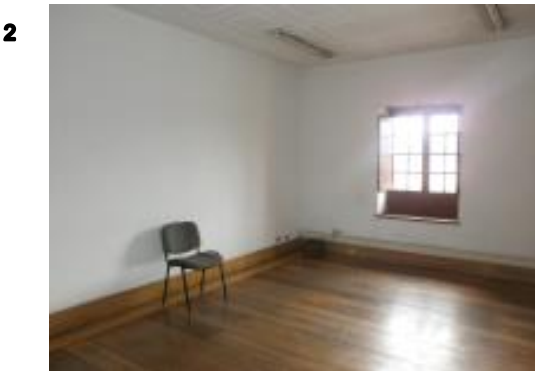
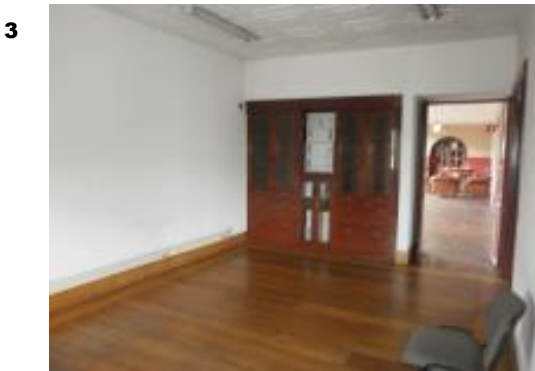
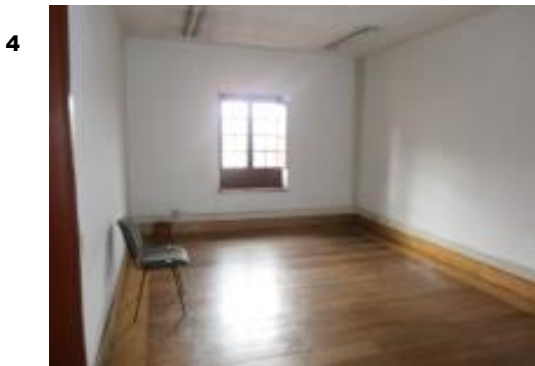
Hay desgastes por el uso y el tiempo.

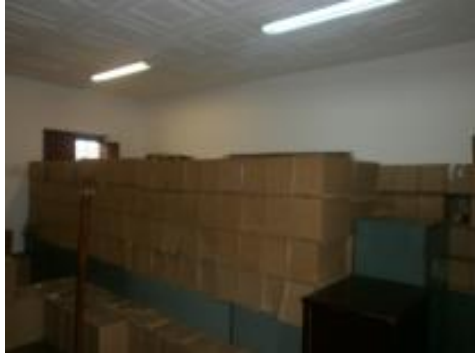
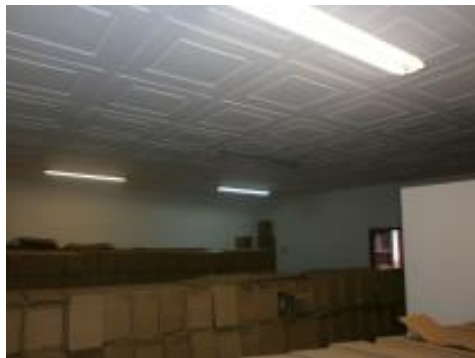
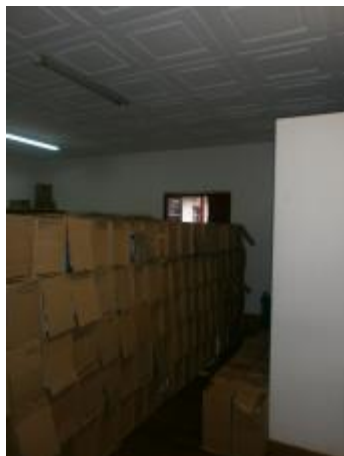
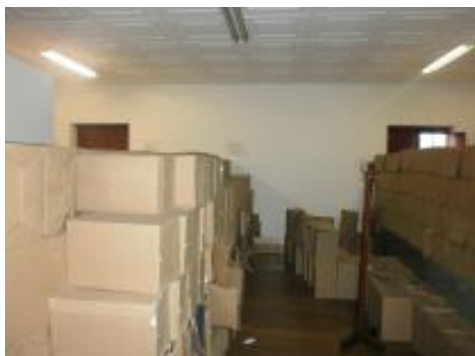
Espacio de archivo, esta lleno de cajas con documentos, lo que complica el análisis según el deterioro y/o desgaste de los materiales.

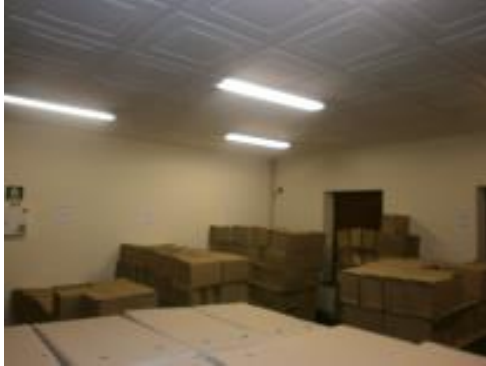
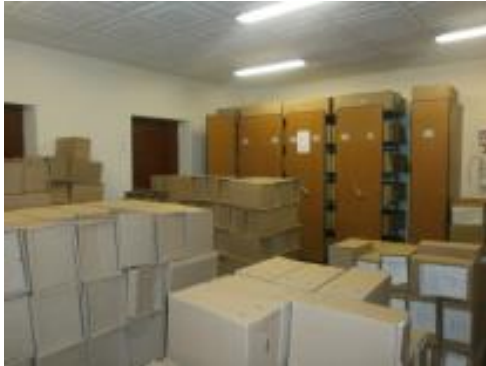
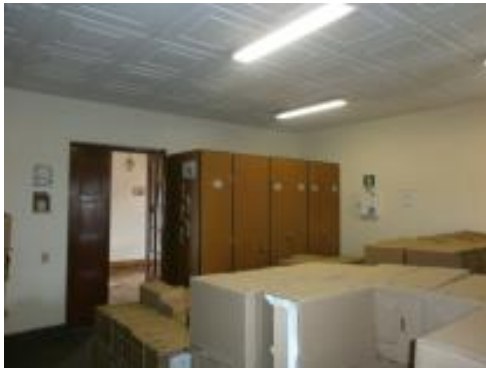
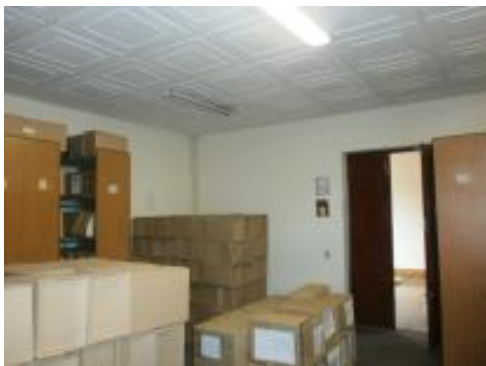
Hay desgastes por el uso y el tiempo, pero en general esta en buen estado.

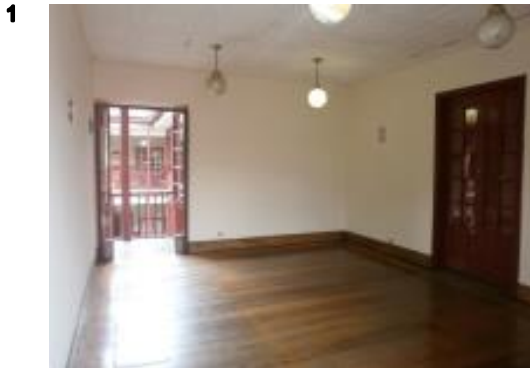
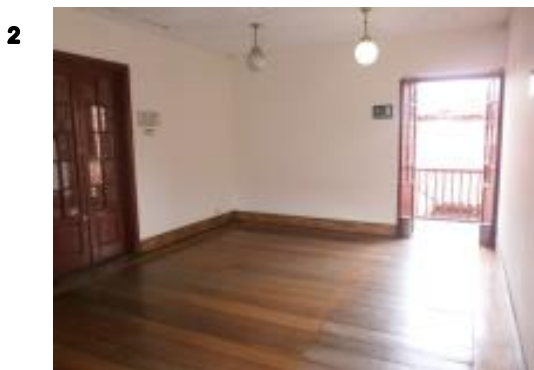
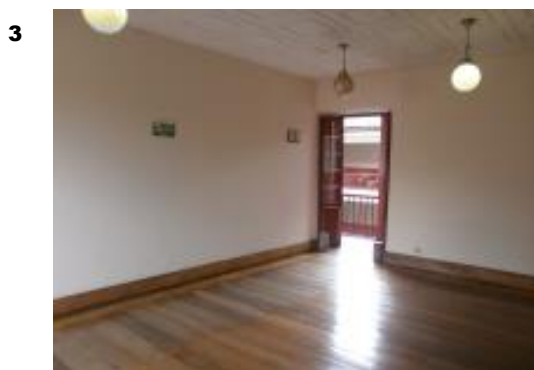
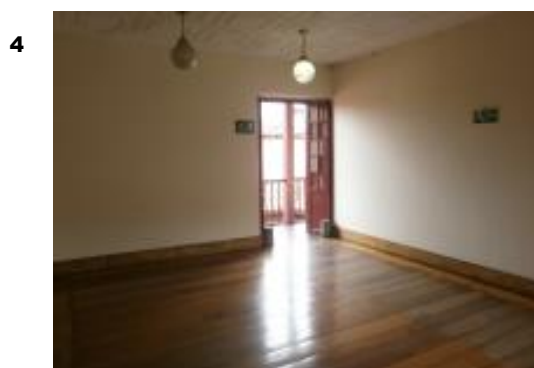
No presenta mayor deterioro.

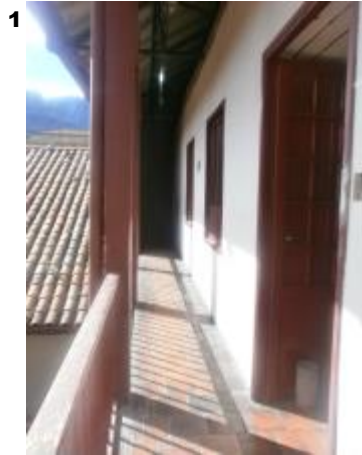
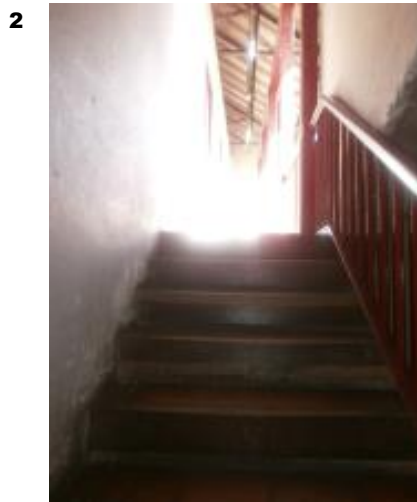
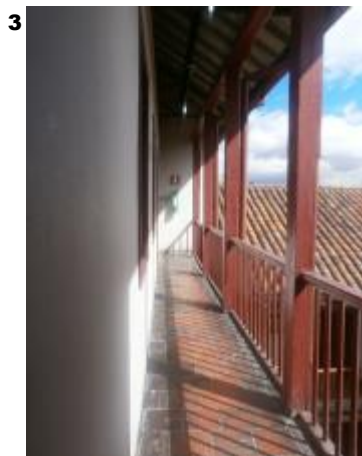
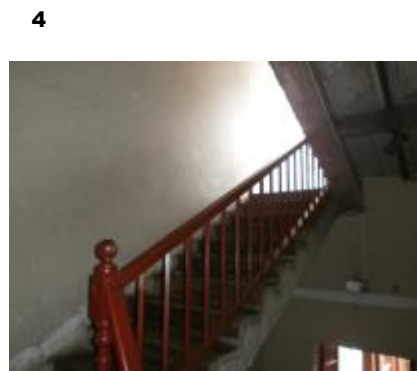
Por el uso y el tiempo las escaleras ya presentan un alto deterioro y algunos tablonos presentan fisuras y están desportillados.

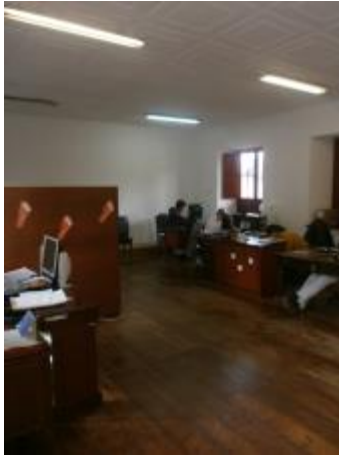
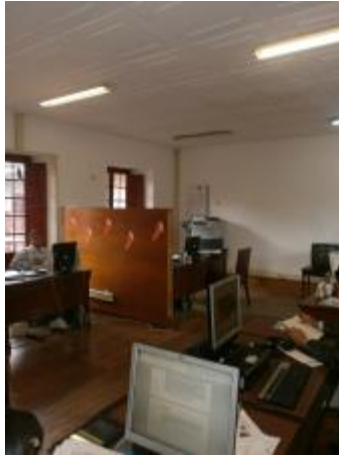
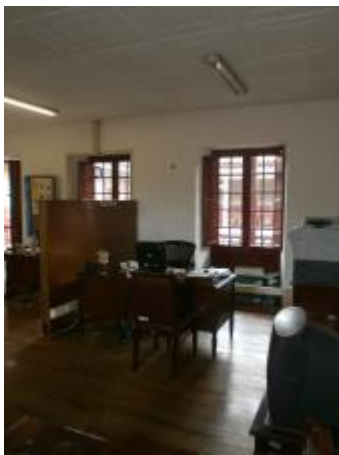
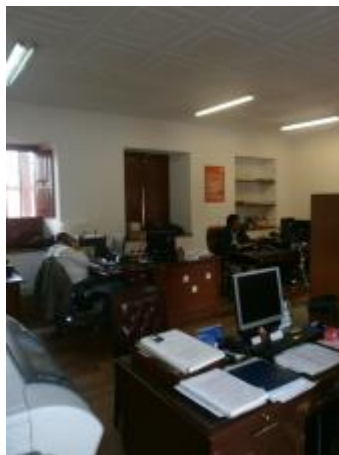
Por la ocupación no se puede determinar si hay deterioro importante, lo único que se observa es el desgaste de los materiales de piso y muros por el uso y algunas luminarias quemadas.

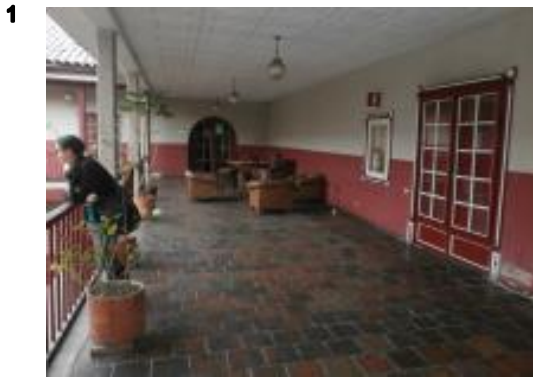
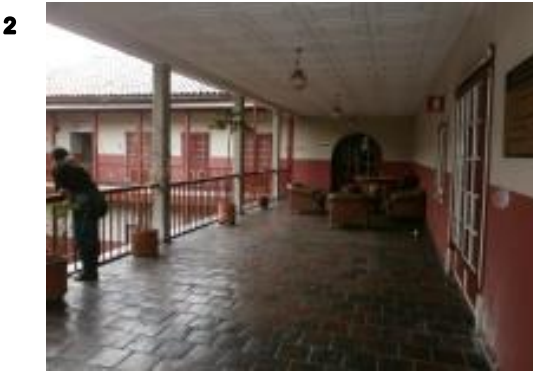
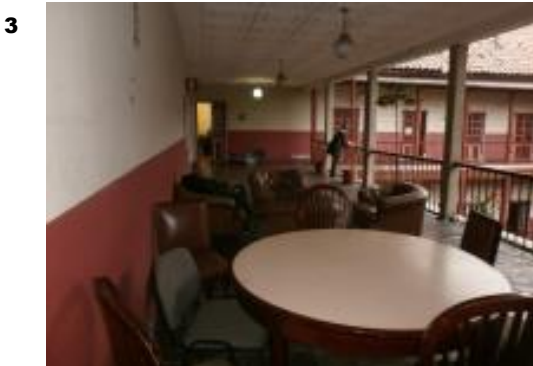
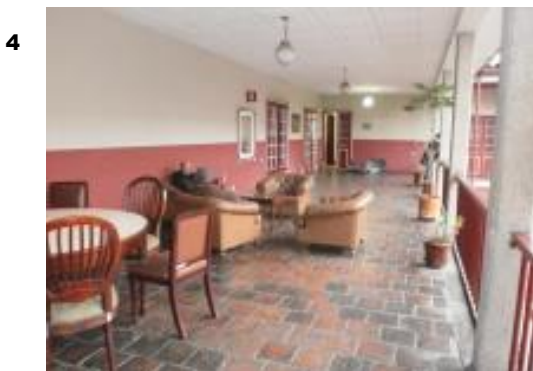
Es un espacio amplio con diferentes mobiliarios de permanencia, el piso esta en tablón de arcilla, uno que otro presenta desgaste o pequeñas fracturas debido al uso.

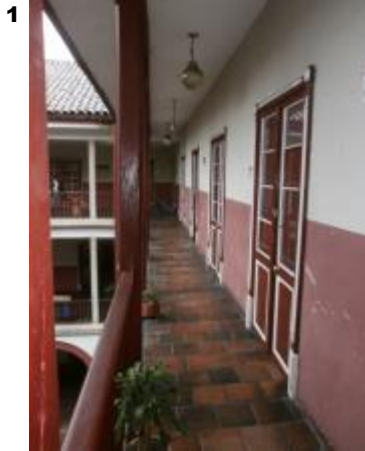
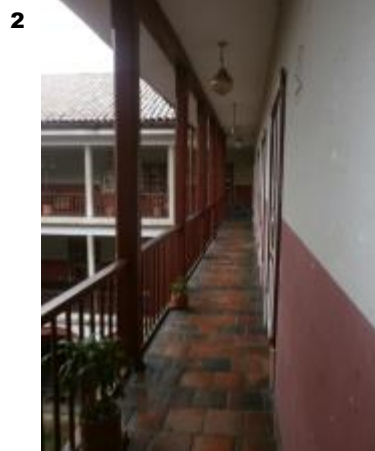
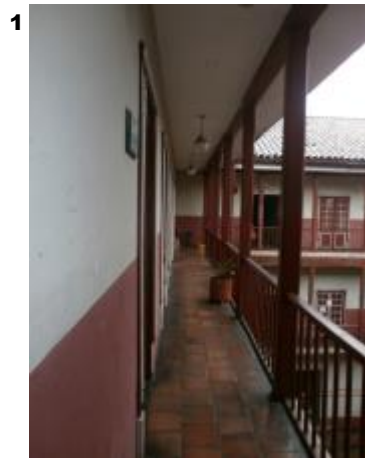
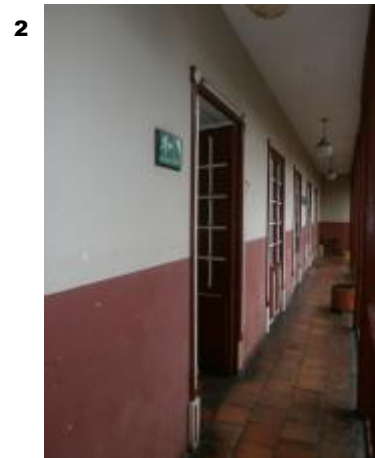
El piso es en tablón de arcilla, los muros tienen el pañete en concreto.

Es el lugar donde se colocan los elementos de aseo del piso y unas cajas.

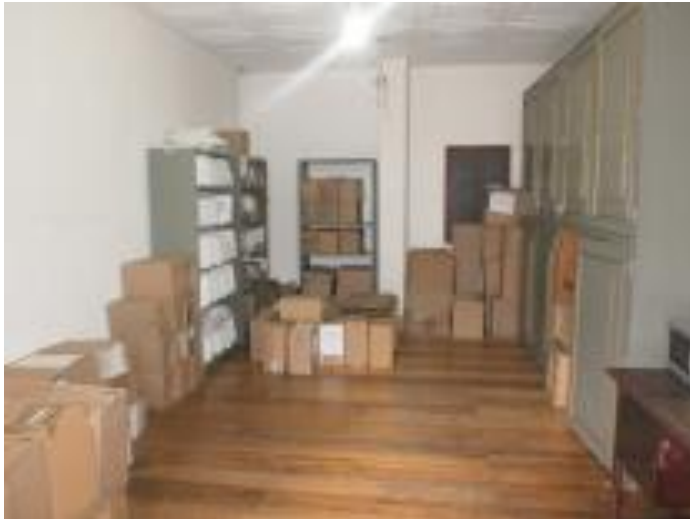
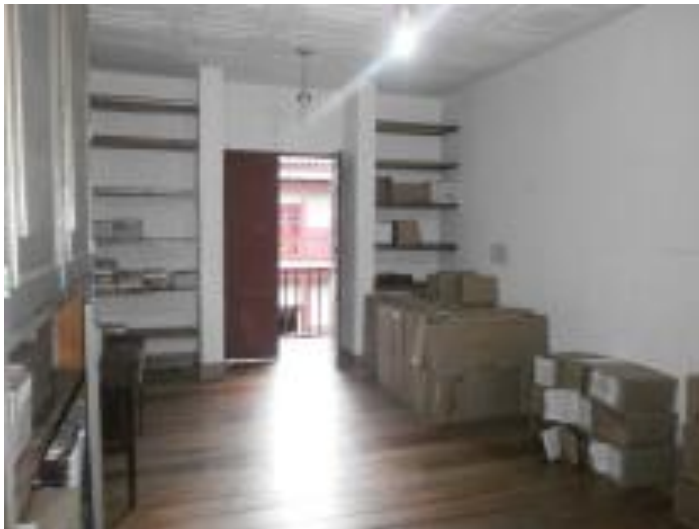
Hace falta mantenimiento.
