**ANÁLISIS CRÍTICO DE LA APLICACIÓN DE LA NORMA NCH 2369 OF. 2003 EN
LAS ESTRUCTURAS PREFABRICADAS DE HORMIGÓN Y EL COMPORTAMIENTO
OBSERVADO EN EL TERREMOTO DEL 27 DE FEBRERO DE 2010.**

MEMORIA PARA OPTAR AL TÍTULO DE INGENIERO CIVIL

FRANCO HUMBERTO MANCINI DE BARBIERI

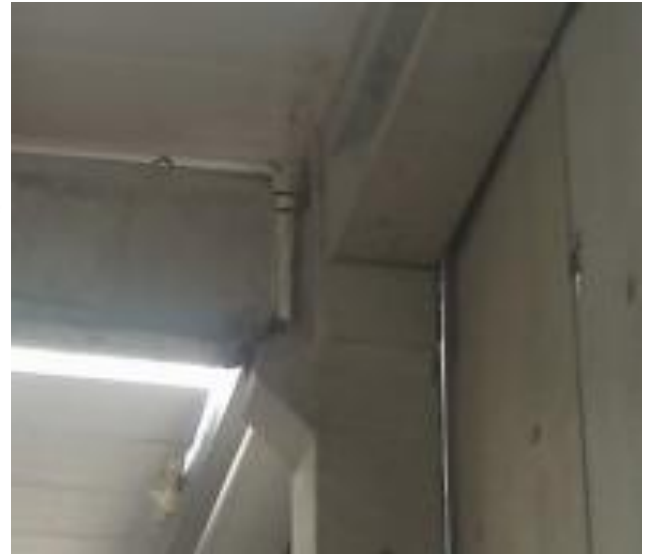
Figura V-18: Fotografía de desplazamiento en conexión húmeda.

Diagnóstico: Las barras superiores que conectan la viga con la columna no se anclaron correctamente a la unión. De la Figura V-17 se desprende la ausencia de las barras inferiores que vienen de la viga para la conexión al pilar.

El sismo genera un desplazamiento de la conexión entre la viga y el pilar. Con el sobre esfuerzo se destruye la unión hormigonada entre la viga prefabricada y el pilar, causando que la viga se apoye y gire sobre la consola rompiendo parte de ella.

Causa: Falta de detalles de la conexión en el proyecto, falta de revisión de piezas que son diseñadas por el prefabricador (diferente ingeniero al del diseño estructural).

Luego, las barras de acero se cortan por el peso de la viga y finalmente, producto de las deformaciones excesivas, la viga colapsa.

Conclusión: A pesar de que la conexión pudo estar bien diseñada, no hay detallamiento de la unión entre la viga y el pilar, el cual indicara la posición exacta de barras y largos de anclajes para evitar confusiones en obra.

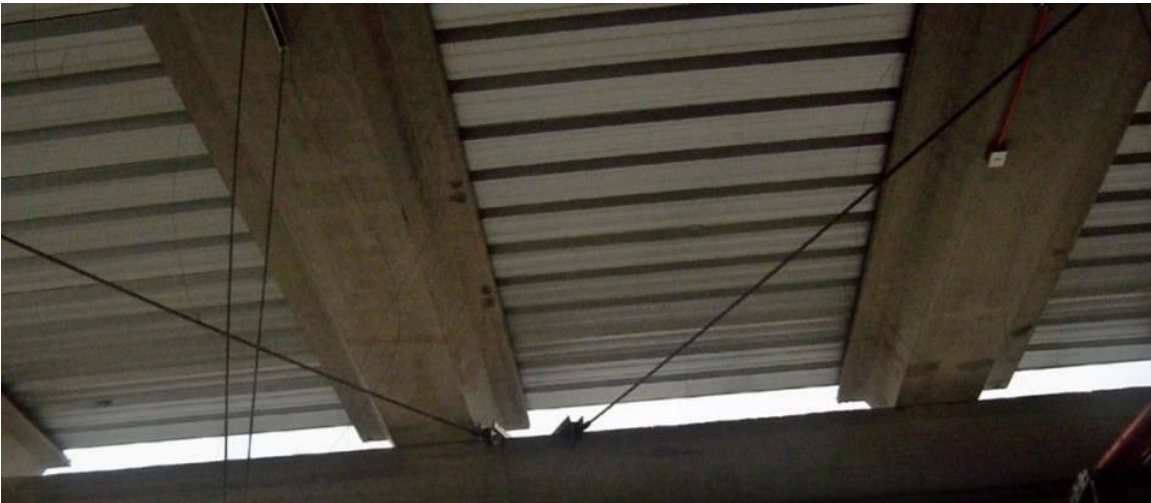
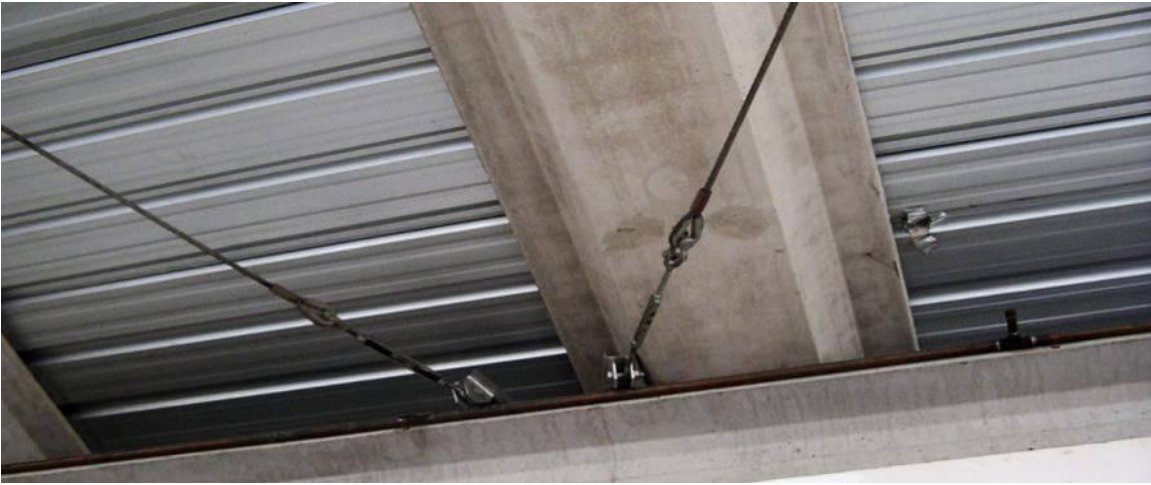
Diagnóstico: Las cruces de cables trabajan en conjunto con las vigas secundarias (costaneras) anchas que trabajan como puntales, constituyendo el diafragma de cubierta para reducir las deformaciones laterales de las vigas principales.

Conclusión: Los arriostramientos con cables bien ejecutados, registran un buen desempeño.

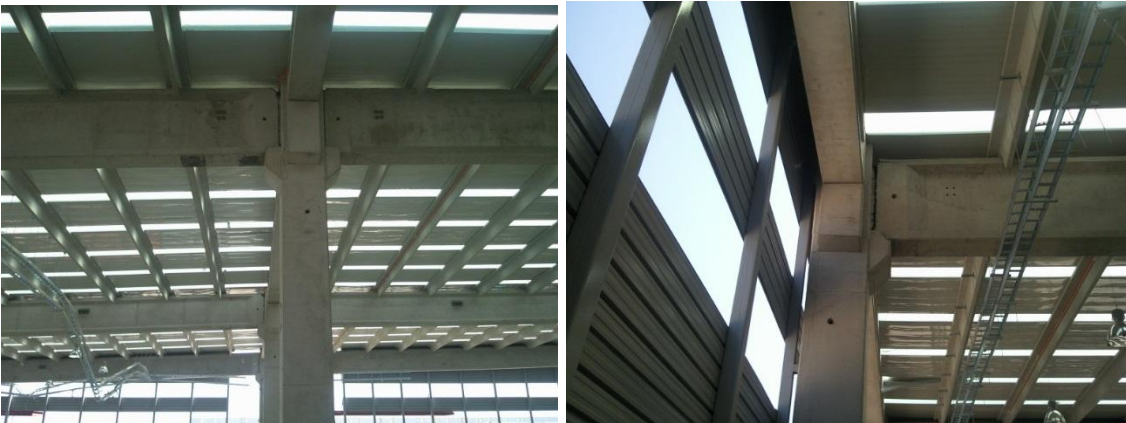
Desplazamiento en consola para conexión pilar – viga.

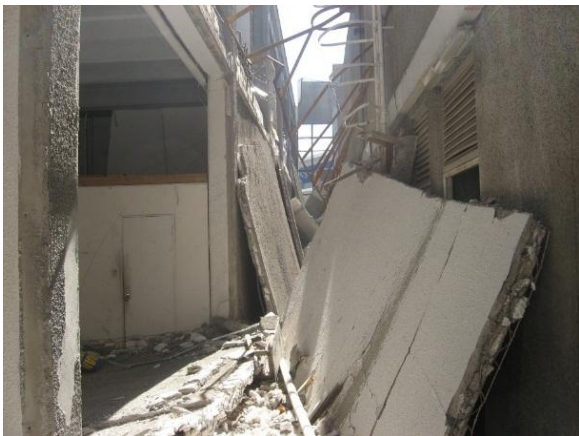
Paneles caídos

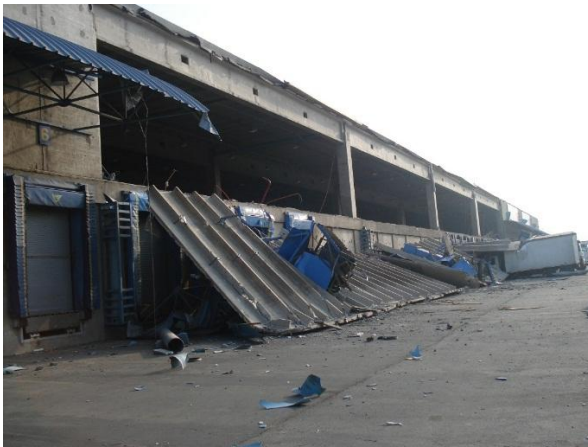
Colapso de paneles verticales de fachada.

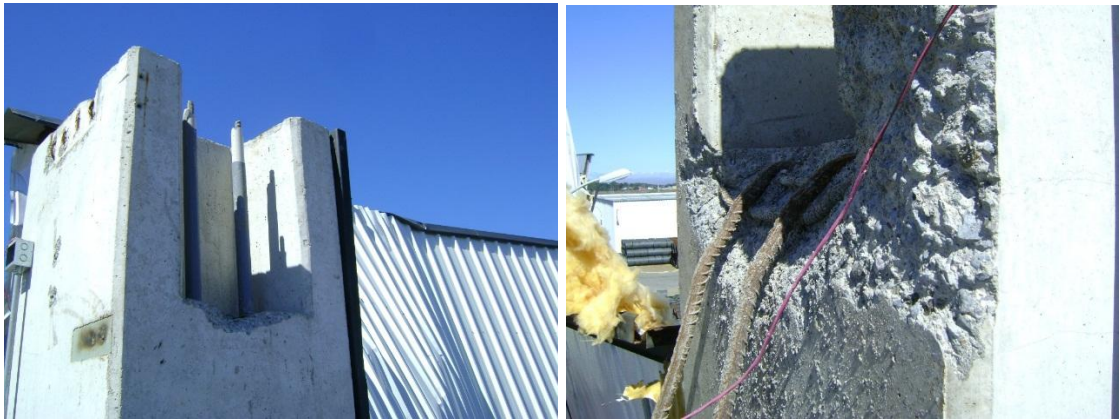
Detalle conexión pilar – columna mediante pasadores.

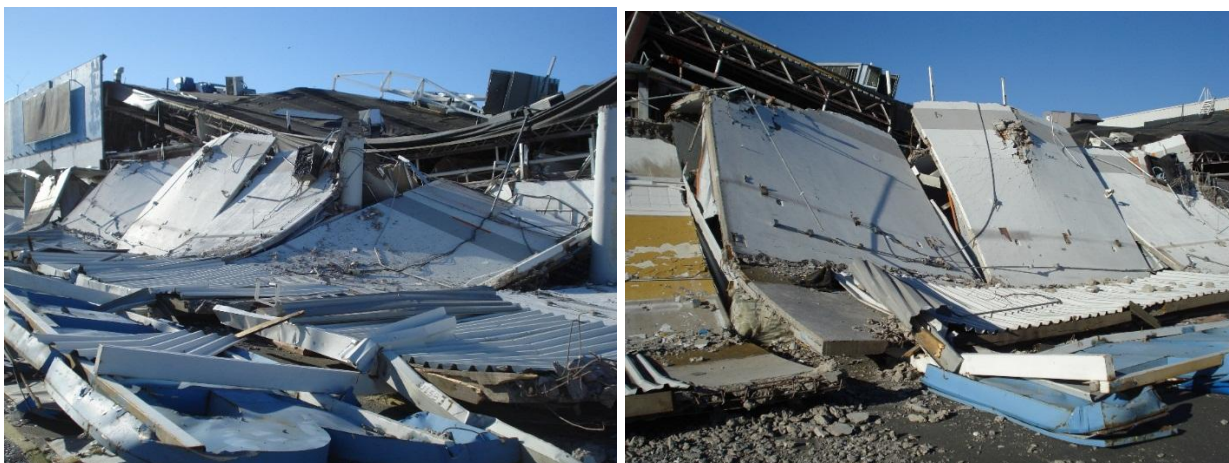
Colapso de paneles verticales de fachada.
