RESTAURACION DE PINTURA SOBRE LIENZO

Memoria

Postítulo en Restauración del Patrimonio Cultural Mueble

JAVIERA HERNANDEZ PERALTA

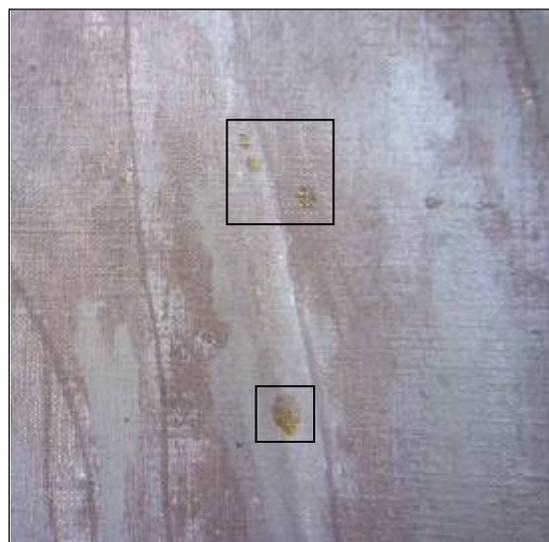
RESIDUOS DE BARNIZ

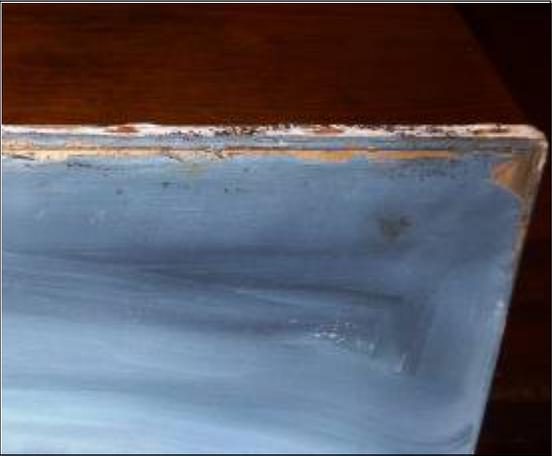
SECCION DAÑADA DE LA OBRA (SECCIÓN SUPERIOR DERECHA)	DETALLE DE FALTANTE (SECCIÓN SUPERIOR DERECHA)

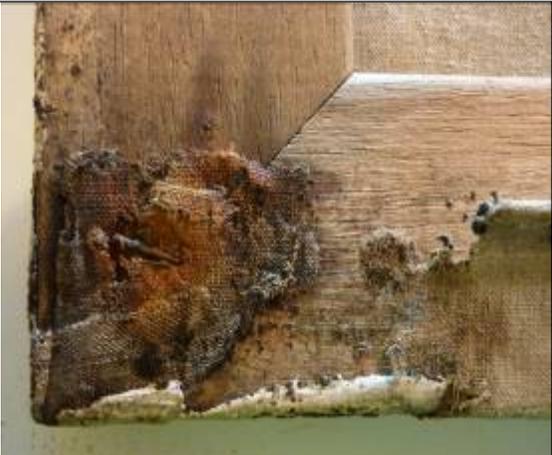
DETALLE DE OXIDACION Y DESCOMPOSICION (REVERSO DE LA OBRA)	DETALLE DE FALTANTES (PLIEGUE DE LA TELA SOBRE BASTIDOR)

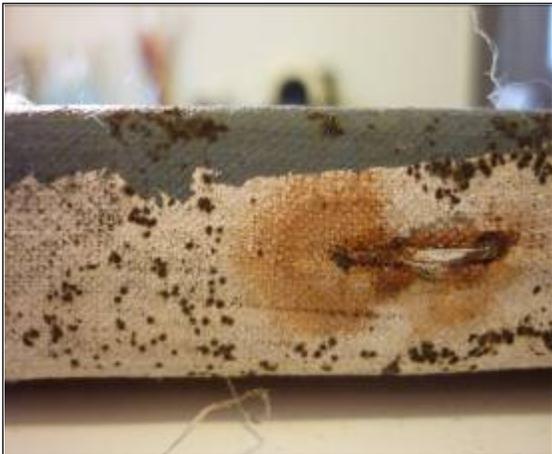
OXIDACIÓN DE LA TELA (PLIEGUE DE LA TELA SOBRE BASTIDOR)	DETALLE DE FALTANTES (SECCIÓN SUPERIOR DERECHA)

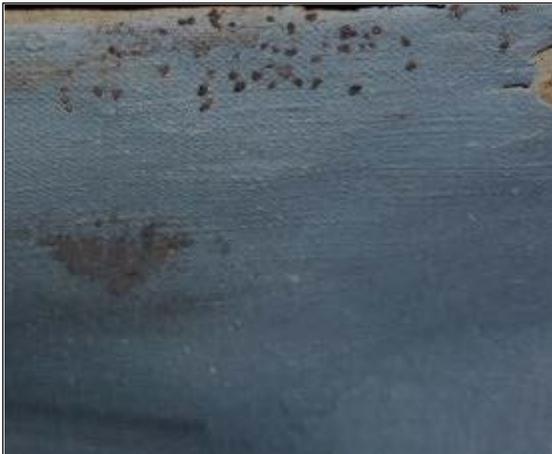
DETALLE DE HONGOS SOBRE ESTRATO PICTORICO	ALTERACIÓN DEL COLOR POR PRESENCIA DE HONGOS Y BACTERIAS

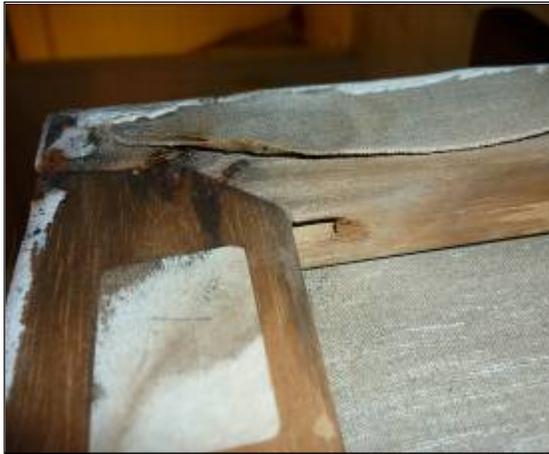
PRESENCIA DE HUMEDAD Y OXIDACIÓN

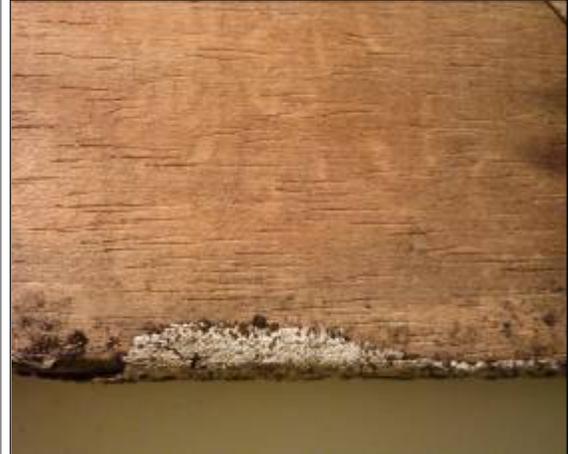
PRESENCIA DE HONGOS

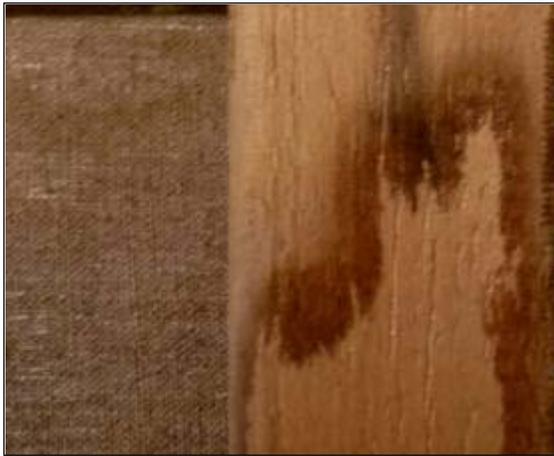
MANCHAS DE HUMEDAD

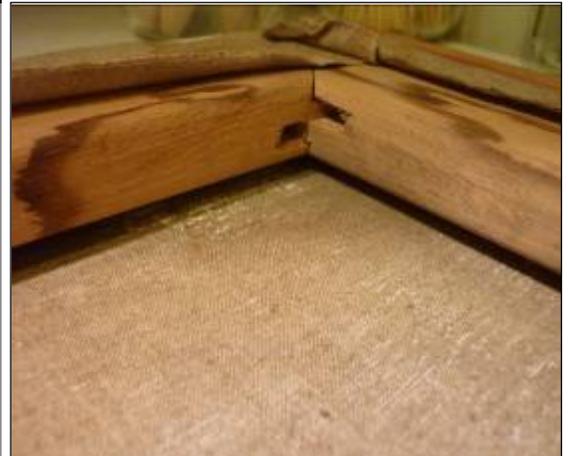
MANCHAS DE HUMEDAD

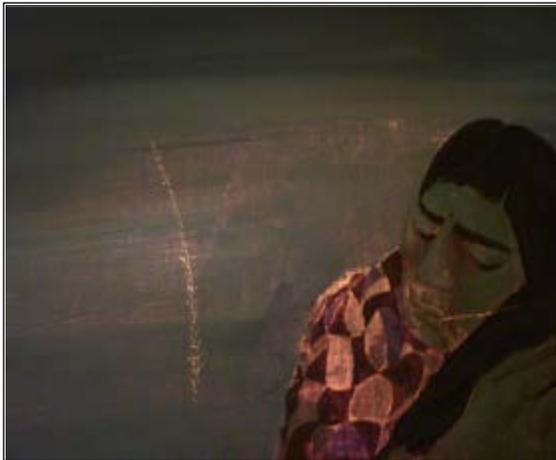
**CRAQUELADURA POR
GOLPES LOCALIZADOS**

- Luz Transmitida: Se observaron 2 daños localizados de golpes en la obra que provocaron craqueladuras lineales en la superficie pictórica. Estos daños son de bajo impacto y no presentan riesgo significativo en la conservación de la obra visual.

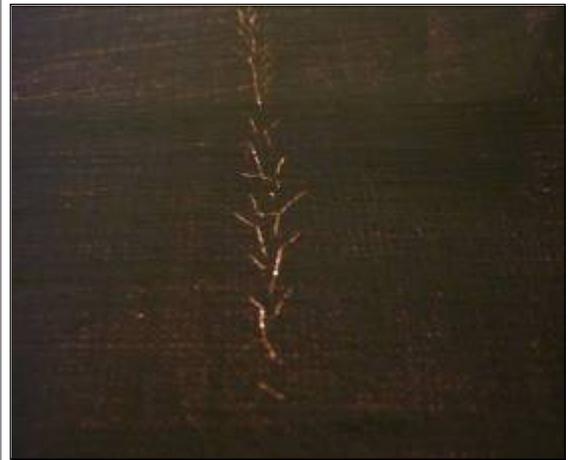
DETALLE CRAQUELADURA CIELO

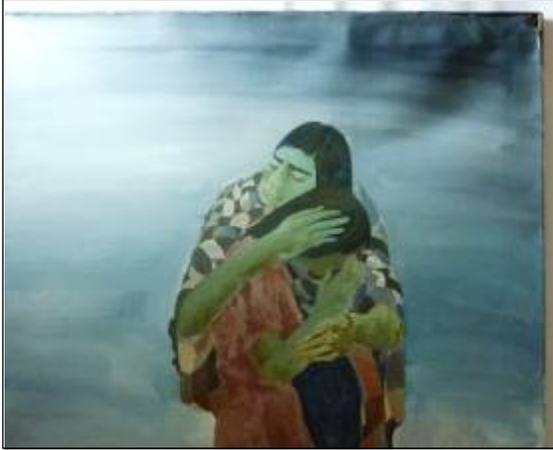
**LUZ RASANTE
FOTOGRAFÍA FRONTAL**

- Luz Rasante: Se observaron serias deformaciones en el soporte textil de la obra provocadas por el desprendimiento de la sección superior de la tela respecto del bastidor. La pérdida global de tensión en la obra provocó malformaciones que se enfatizaron por los cambios termo-higrométricos. La evaporación de la humedad en la obra, junto con la pérdida de las propiedades elásticas de la fibra textil y de la capa pictórica (producto de la degradación por daño biótico), estimuló la acentuación de la deformación en todo el soporte, haciendo pequeñas montañas irregulares endurecidas y perpetuadas en la superficie.

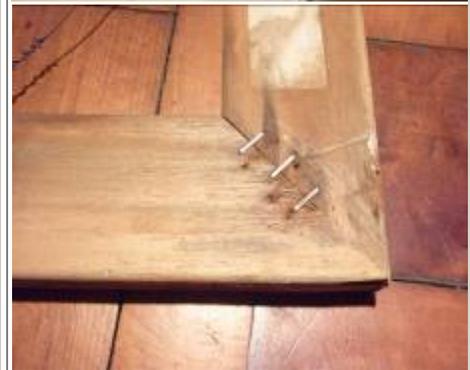
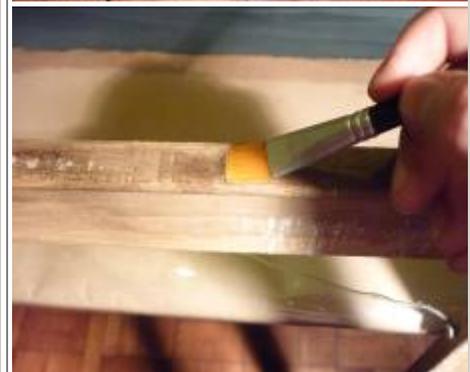
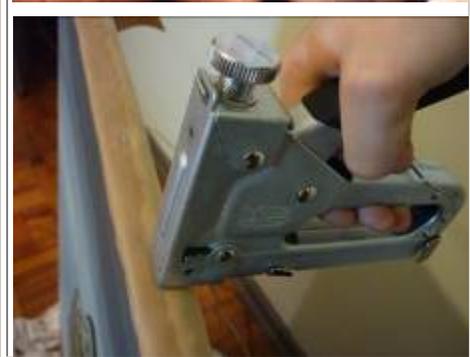
DIAGRAMA 11

Una vez limpio el bastidor se procedió al cambio de las antiguas grapas que se encontraban oxidadas por la presencia de humedad en la obra, por unas nuevas de similares características (ver imagen 2, diagrama 11).

brocha y un pincel para los sectores con difícil acceso. Posteriormente se aplicó una solución de alcohol etílico y agua destilada en proporción 50:50 mediante un hisopo, para retirar los residuos de hongos en la superficie de la madera (ver imagen 1, diagrama 11).

aplicando las grapas a través de una distribución de la tensión progresiva en cada uno de los bordes (ver imagen 4, diagrama 11).

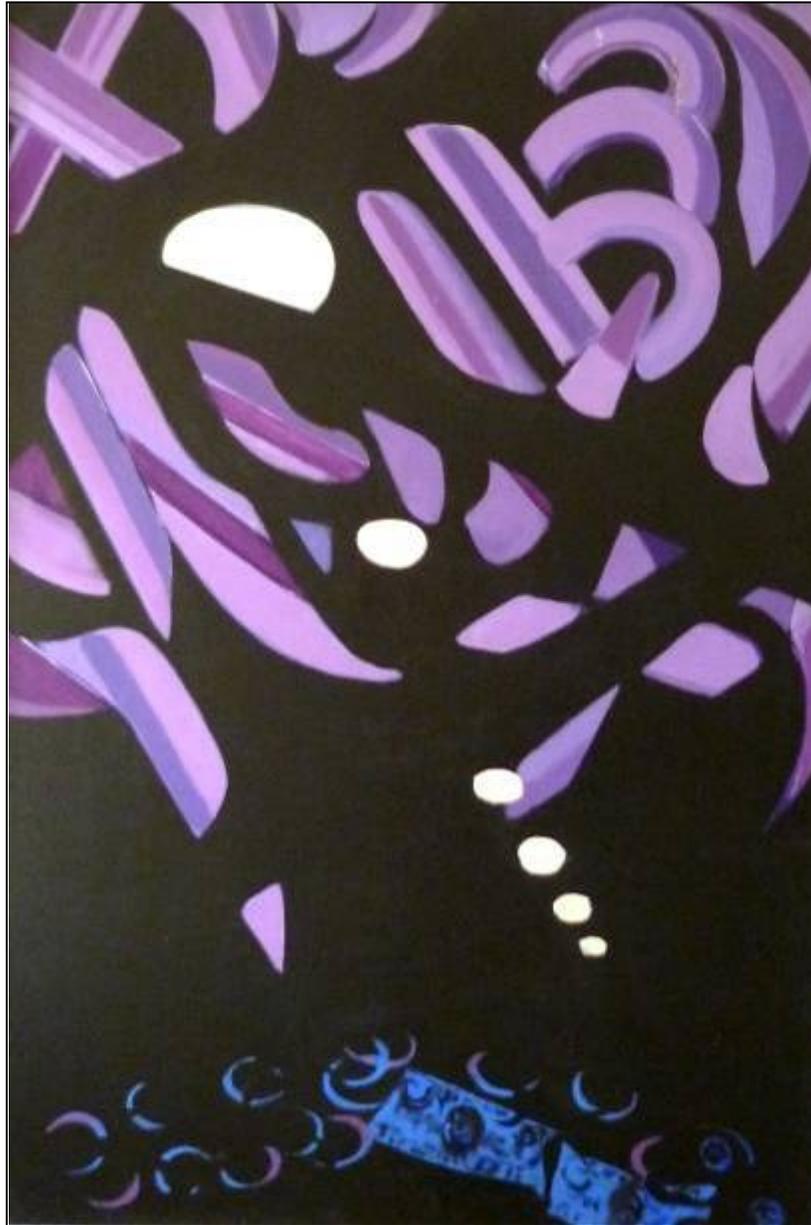
“Néon á New York”, Titina Maselli, acrílico sobre tela.

Si bien, “Neón á New York” se encuentra con un estado general de conservación óptimo, presenta una rotura en la sección superior derecha del soporte textil que la imposibilita a ser exhibida en el museo.

El motivo de este daño se cree fue por problemas en la manipulación y embalaje de la obra a través de los diversos traslados que ella ha tenido, considerando las vicisitudes por las que ha pasado al ser parte de un conjunto de obras donadas durante el período de dictadura y gobierno militar en Chile.

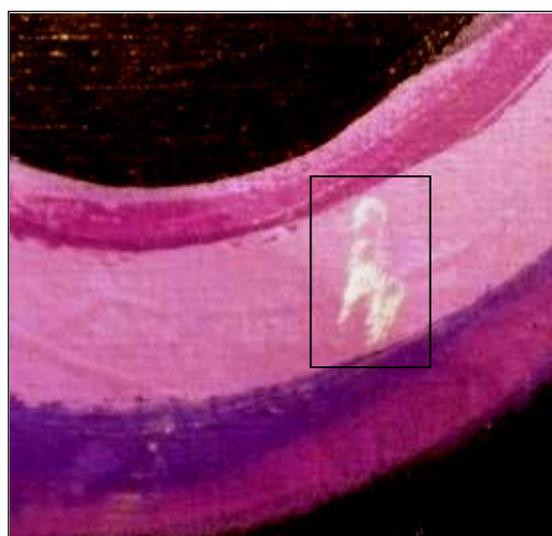
**RESIDUO DE PINTURA SOBRE ESTRATO
PICTÓRICO**

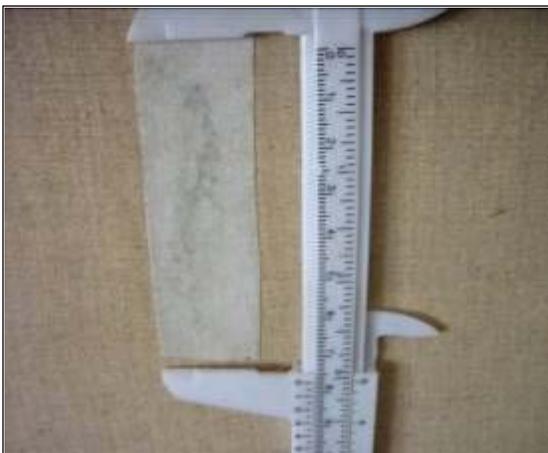
Se observa además que se realizó anteriormente, y como intervención no documentada, un trabajo aparentemente preventivo y de reposición parcial, basado en la aplicación de un parche adhesivo por el reverso de la obra, uniendo los bordes de la rotura, efectuando el control de la tensión del soporte textil y evitando que la obra pudiese sufrir mayores alteraciones en su estructura, como un posible rasgado de los extremos de la rotura (extendiéndola), o deformaciones globales a nivel estructural del soporte textil.

LONGITUD DE PARCHE

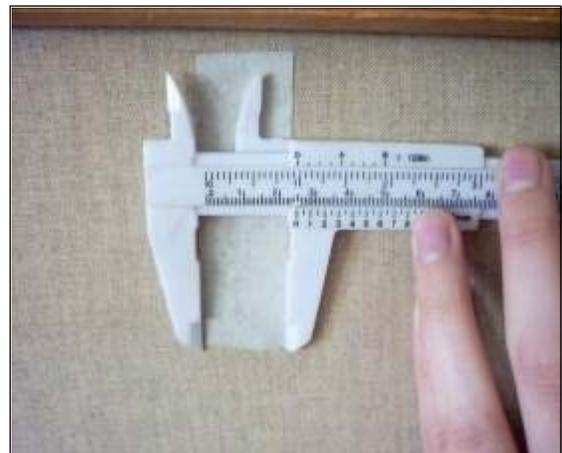
ANCHO DE PARCHE

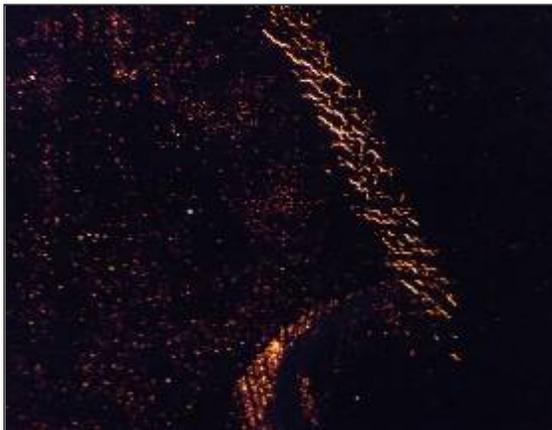
**CRAQUELADURA LONGITUDINAL POR GOLPE
LOCALIZADO**

En el análisis global de luz transmitida se observaron diversos daños localizados de golpes en la obra que provocaron craqueladuras lineales y circulares en la superficie pictórica. Al igual que en la obra anterior “El Abrazo”, los daños son de bajo impacto y no presentan riesgo significativo en la conservación de la obra visual.

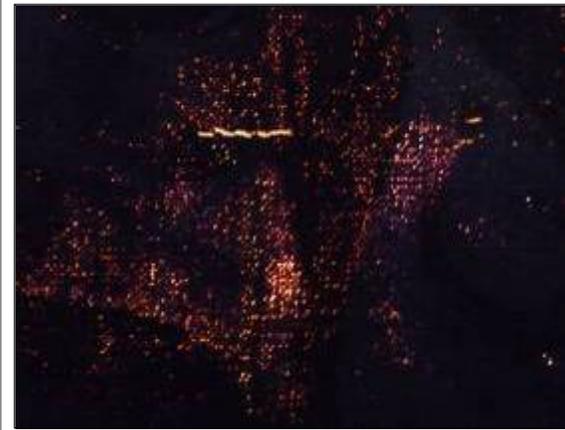
**CRAQUELADURA LONGITUDINAL POR GOLPE
LOCALIZADO**

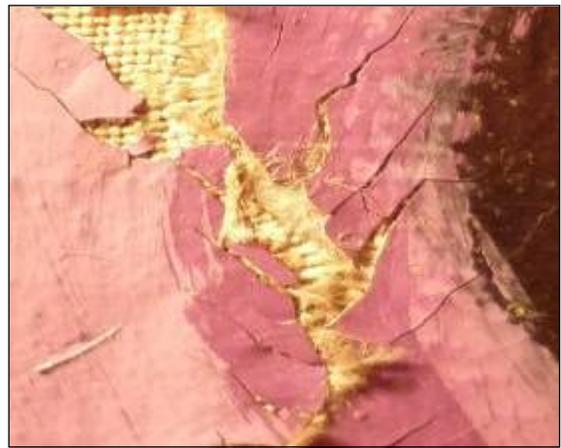
**LUZ RASANTE
DETALLE DESCONSOLIDACION 2**

- Luz Rasante: El análisis de luz rasante arrojó a través de sus fotografías que existe una significativa desconsolidación del estrato pictórico en los bordes de la rotura, lo que ha provocado una serie de levantamientos de la pintura y la capa de preparación, dejando el soporte textil expuesto. El levantamiento del estrato pictórico estimuló la aparición de una serie de grietas y craqueladuras en el perímetro que rodea la rotura, haciendo el sector dañado muy quebradizo y susceptible al desprendimiento del material pictórico.

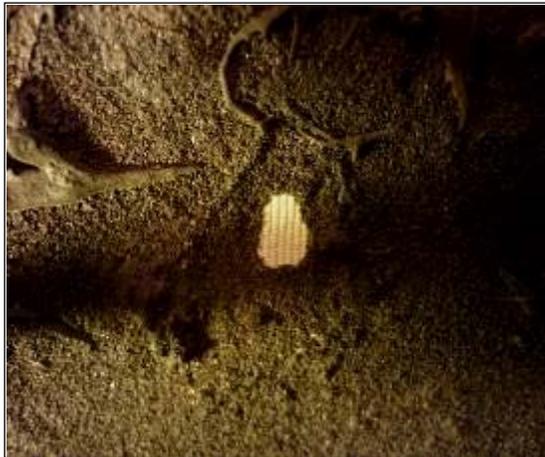
A través de un análisis visual general de la obra, se pudo determinar que “De Dentro”, presenta un deterioro a nivel de consolidación, produciéndose diversos problemas en el estrato pictórico, debido a la fragilidad de los materiales, los cuales se han visto alterados por la humedad y la temperatura del medio, provocando resequead, diversas grietas, sectores quebradizos y débiles, junto pequeñas desconsolidaciones a nivel local, producto de golpes, problemas de embalaje o manipulación incorrecta de una obra de carácter extremadamente delicada.

PERDIDA DEL ESTRATO PICTÓRICO POR
DESCONSOLIDACION

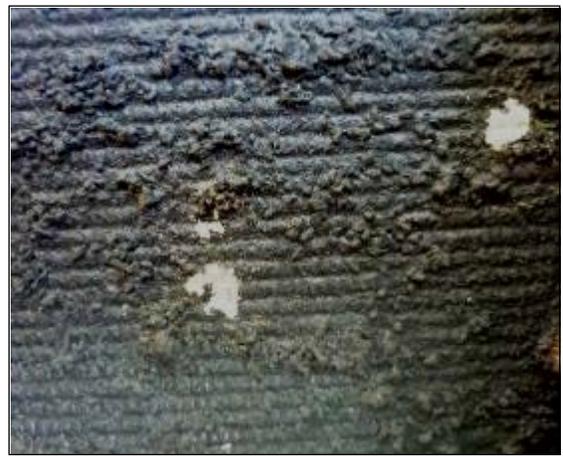
PERDIDA DEL ESTRATO PICTÓRICO POR
DESCONSOLIDACION

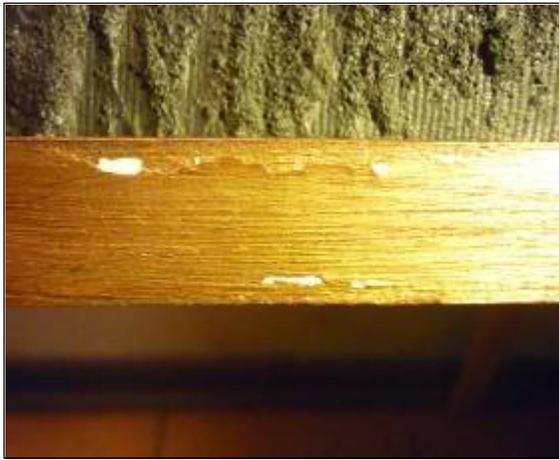
FALTANTES

PROCEDIMIENTO	BARNIZ DE RETOQUE LAGUNAS MARCO
Identificación del sector a trabajar	Sección con faltantes. (Ver organoléptica de daños)
Objetivo	Impermeabilizar las secciones donde se aplicará el nuevo estuco para diferenciar el estrato original de la restauración.
Materiales	Barniz mate W&N.
Criterios considerados	<p>Previo a la aplicación del estucado se deberá emplear una pequeña y fina capa de barniz de retoque intermedio como aislante, tanto en el centro como en los bordes de la laguna, lo que proporcionará una capa aislante que diferenciará la restauración del original.</p> <ul style="list-style-type: none"> • Reversibilidad de los materiales o procedimientos utilizados: 100% • Compatibilidad de los materiales respecto al original: 50%. • Diferenciación de la intervención respecto al original: 100%
PROCEDIMIENTO	ESTUCADO LAGUNAS MARCO
Identificación del sector a trabajar	Lagunas marco. (Ver organoléptica de daños)

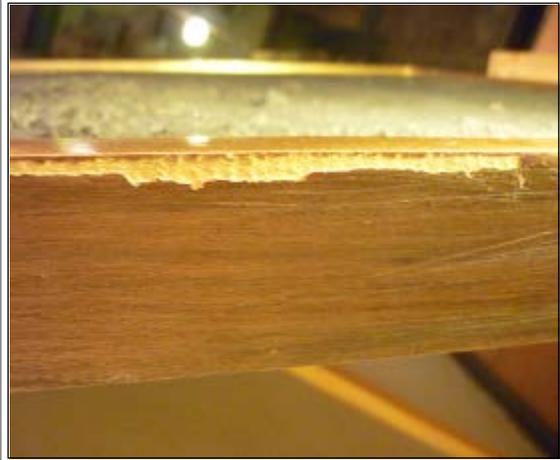
FALTANTES

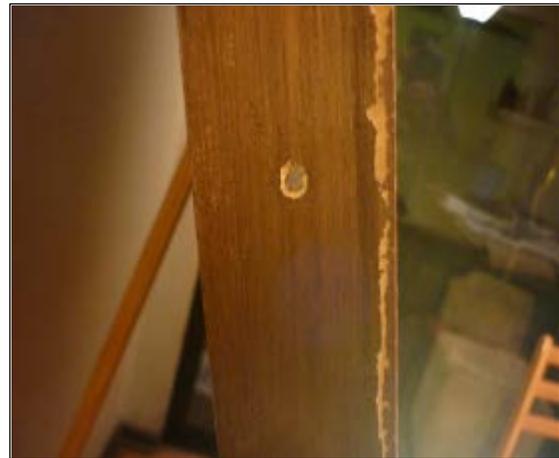
FALTANTES

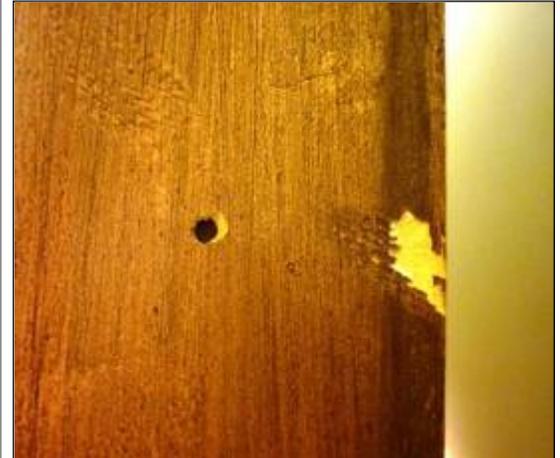
FALTANTES

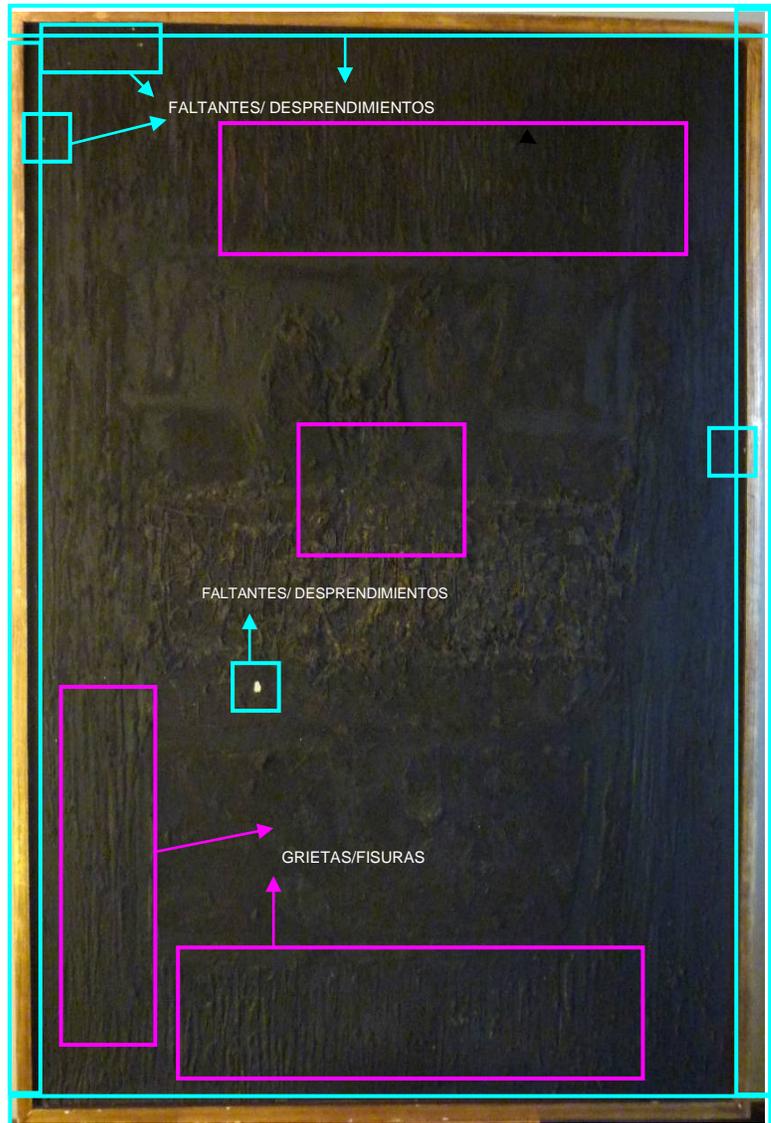
ORGANOLÉPTICA DE DAÑOS MECANICOS

Daños Mecánicos	General	Bastidor	Soporte Textil	Imprimación	Capa pictórica	Barniz
Deformación						
Marcas del soporte						
Protuberancias						
Perforación						
Rasgaduras						
Separación estructural						
Faltantes	M				M	
Fragmentado						
Cortes						
Quemaduras						
Grietas	M				M	
Abrasión						
Fisuras	M				M	
Desportilladuras						
Desprendimientos	M				M	
Astillamiento						
Descuadrado						
Mal fijado						
Otros:						
DESCRIPCIÓN DE DAÑOS MECÁNICOS	<p>La obra posee faltantes/desprendimientos en sectores localizados, presentando un punto específico con mayor daño, ubicado en la sección céntrica izquierda. Se observan también diversas grietas que han provocado fisuras en el estrato pictórico.</p> <p>El marco posee faltantes tanto en el enyesado, como en el recubrimiento dorado.</p>

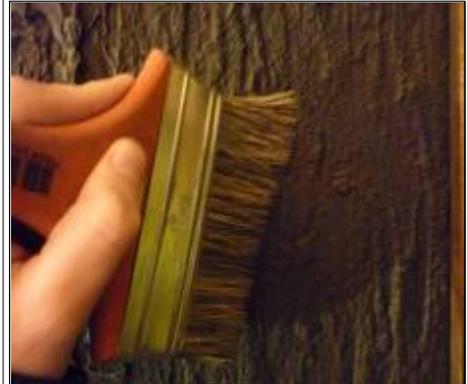
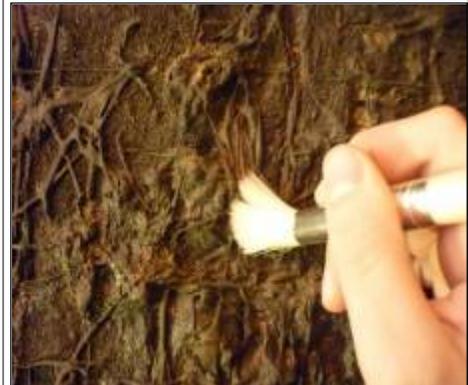
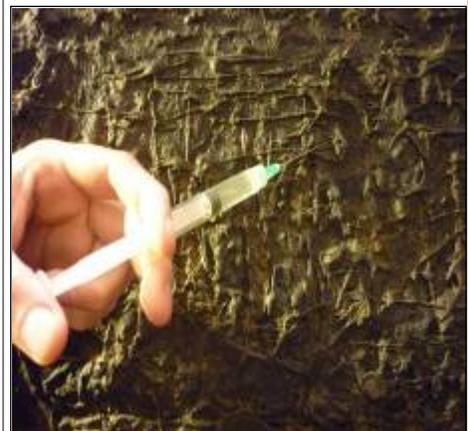
DIAGRAMA 1

Bajo el mismo concepto de dificultad en la adaptación a la dilatación y contracción de la superficie, la capa pictórica presenta diversas grietas y fisuras por resecaimiento y pérdida de flexibilidad del material, afectadas además por los movimientos que ha tenido la obra durante sus diversos traslados. Las grietas del empaste se traspasaron también al último estrato de la capa pictórica, los *dripping*, produciendo cortes drásticos en algunos de los “filamentos” elaborados por esta técnica. La separación estructural de estas grietas ha conformado una serie de fisuras muy difíciles de unir, ya que el endurecimiento del estrato hace imposible la juntura de las partes separadas, quedando pequeños vacíos en los contornos de las fisuras.

Con el fin de rellenar las fisuras provocadas por el resecamiento del aglutinante en el estrato pictórico, influenciado además por las contracciones del soporte textil, se aplicó una solución de adhesivo acuoso (cola de conejo y agua desmineralizada 2:1). La aplicación fue mediante el uso de una jeringa, de esta forma se logró penetrar los estratos más internos de la obra, para rellenar desde la primera hasta la última capa, incluyendo las diversas concentraciones matéricas del estrato. La aplicación fue de forma sucesiva, en diversas dosis, esperando el secado a temperatura ambiente luego de cada aplicación (ver imagen 3, diagrama 1).
