Casas de Alto en el Barrio Av. Matta.

Procesos de transformación en edificios de uso mixto de principios del siglo XX.

Tesina del Postítulo en Conservación y Restauración Arquitectónica

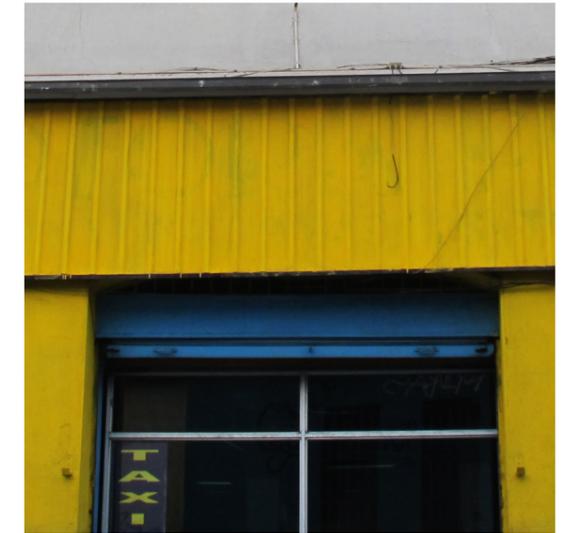
Fig. 3.6. Instalación de plancha de zinc sobre división horizontal entre pisos. Fuente: Fot. autores (2014).

Observación: En general, la fachada del edificio se encuentra en buenas condiciones, y las patologías corresponden a intervenciones posteriores a la altura del entrepiso, ejecutadas en plancha de zinc.

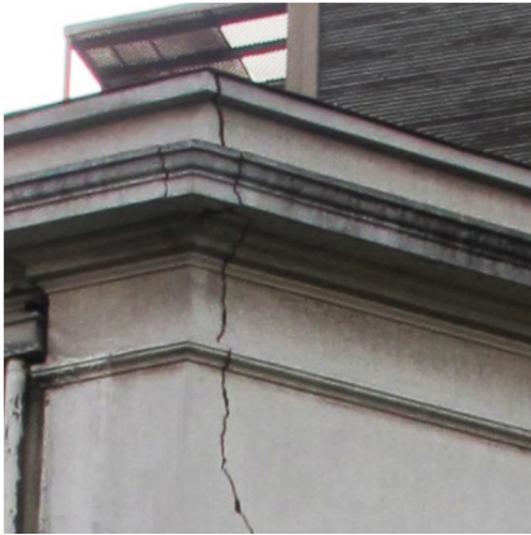
Fig. 3.7. Fisura en esquina de vano ventana de 5mm app. Fuente: Fot. autores (2014).

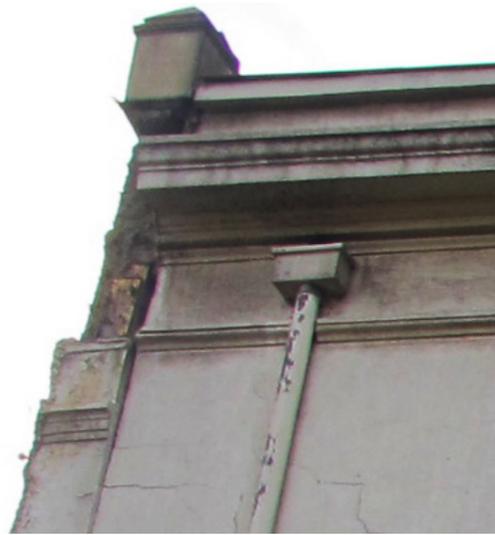
Fig. 3.8. Desprendimiento de estucos en muro medianero. Fuente: Fot. autores (2014).

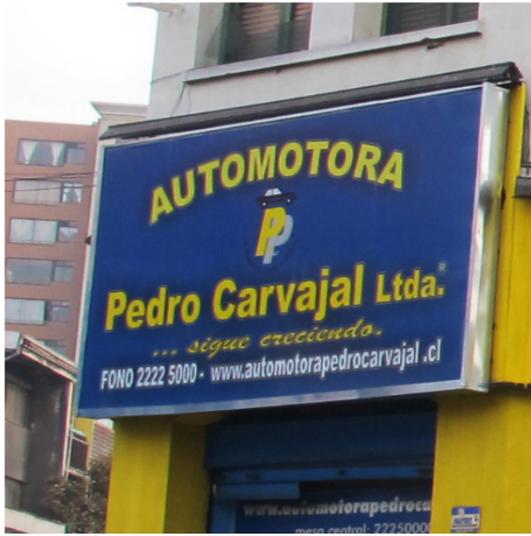
Fig. 3.9. Instalación de publicidad de gran tamaño. Fuente: Fot. autores (2014).

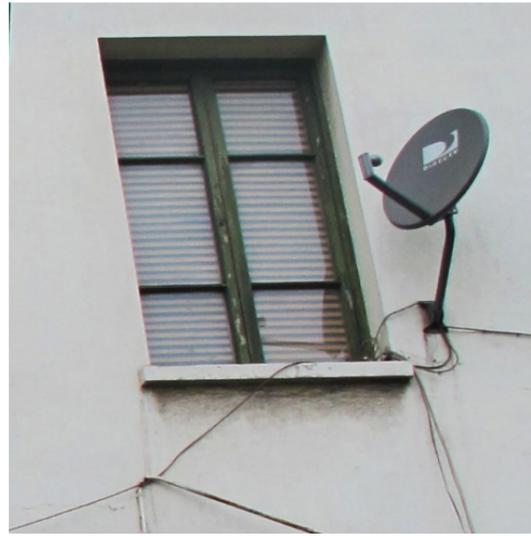
Fig. 3.10. Instalación de antena con cableado a la vista. Fuente: Fot. autores (2014).

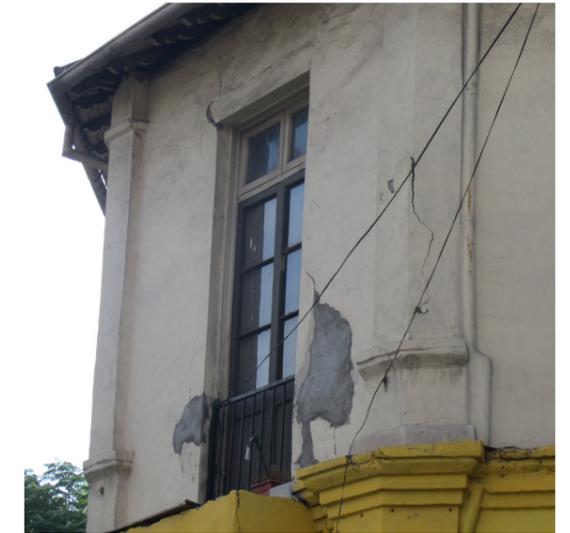
Fig. 3.16. Desprendimiento de pintura, reparaciones e instalaciones a la vista. Fuente: Fot. autores (2014).

Observación: Las patologías se deben principalmente a falta de mantención, al exceso de publicidad en la fachada e instalaciones eléctricas sobrepuestas posteriormente.

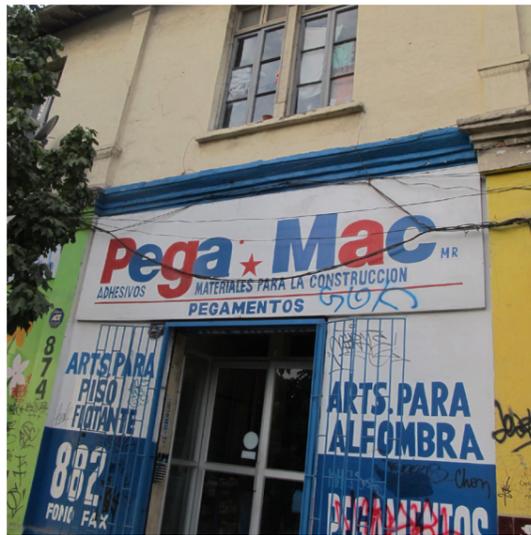
Fig. 3.17. Publicidad en muros exteriores.
Fuente: Fot. autores (2014).

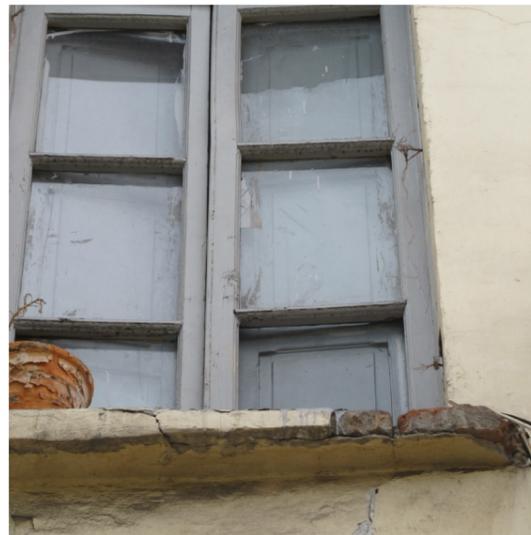
Fig. 3.20. Desprendimiento de estucos y material en antepechos. Fuente: Fot. autores (2014).

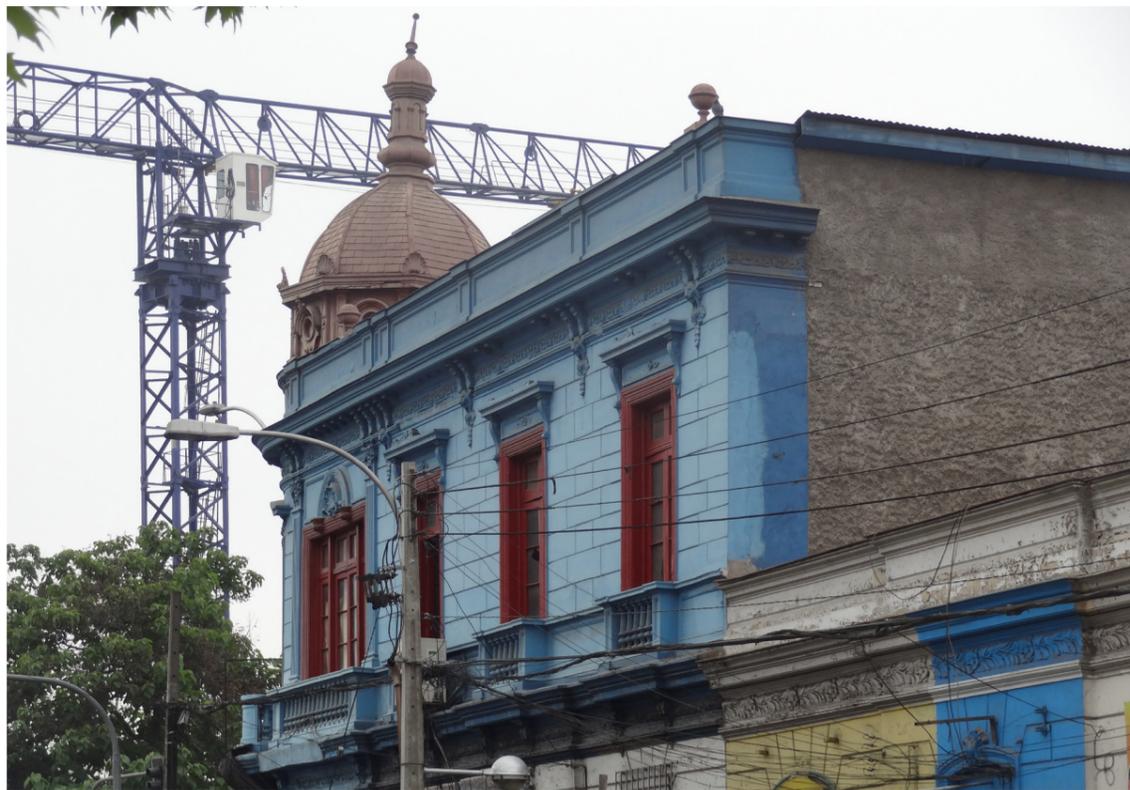
Fig. 3.24. Desfases en la continuidad de las cornisas entre el volumen principal y los anexos: Fuente: Fot. autores (2014).

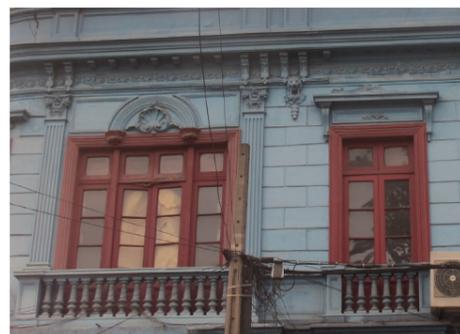
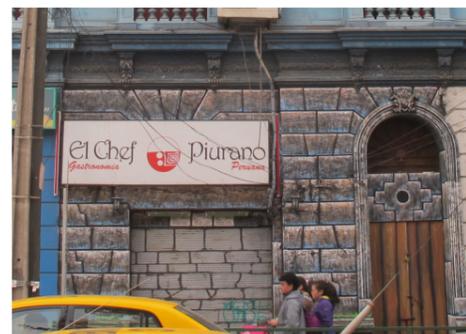
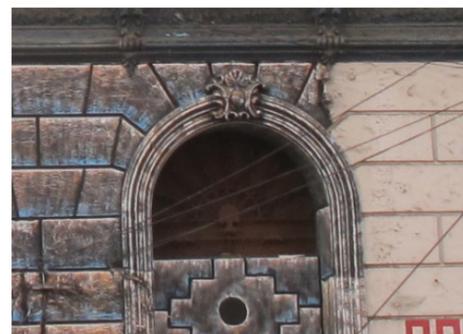
Observación: En general, la fachada del edificio se encuentra en buenas condiciones, y las patologías corresponden a intervenciones posteriores en sectores determinados, tratándose principalmente de instalaciones publicitarias, instalaciones eléctricas y revestimientos no originales.

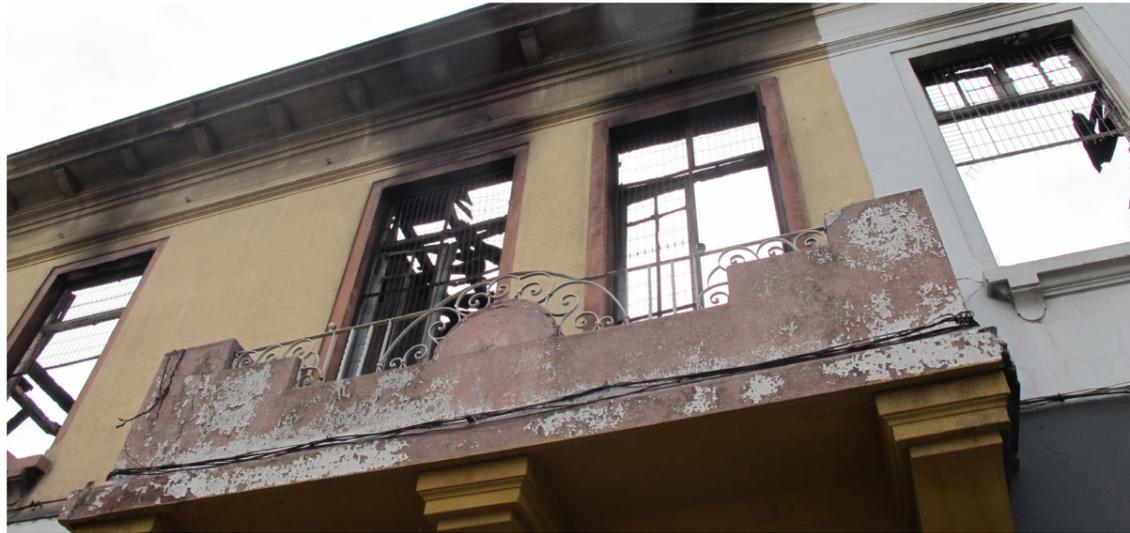
Observación: La gran parte de las patologías observadas son de menor gravedad y la principal causa es el exceso de publicidad y daños por graffitis. La patología de mayor gravedad se presenta en la fachada poniente a causa de un incendio del año 2015, la que se muestra en la figura 3.51.

Fig. 3.52. Fachada poniente afectada por un incendio el año 2015. Fuente: Fot. autores (2016).

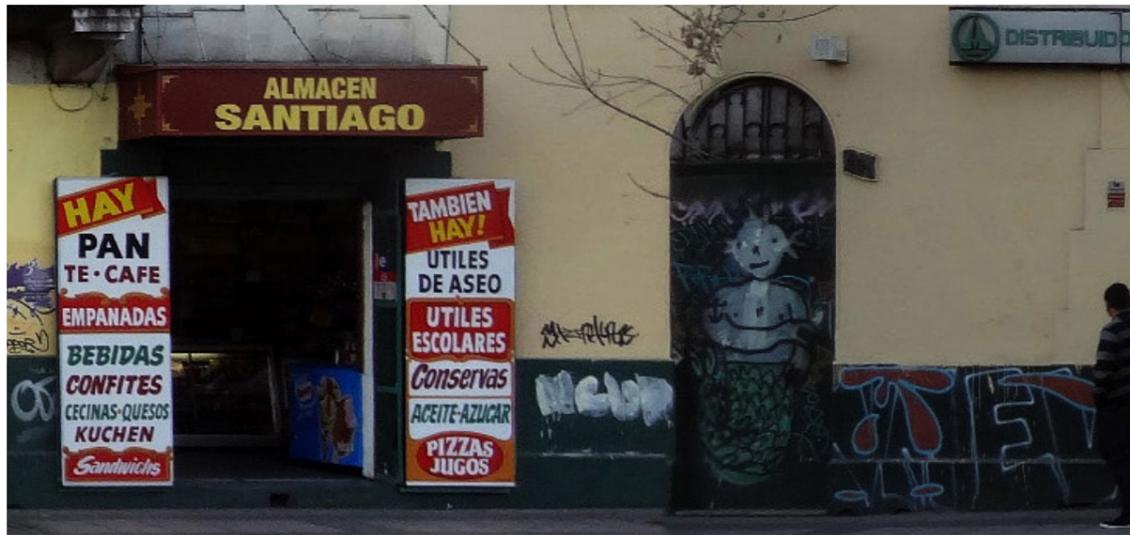
Fig. 3.53. Publicidad y graffiti en fachada de Av. Matta. Fuente: Fot. autores (2014).

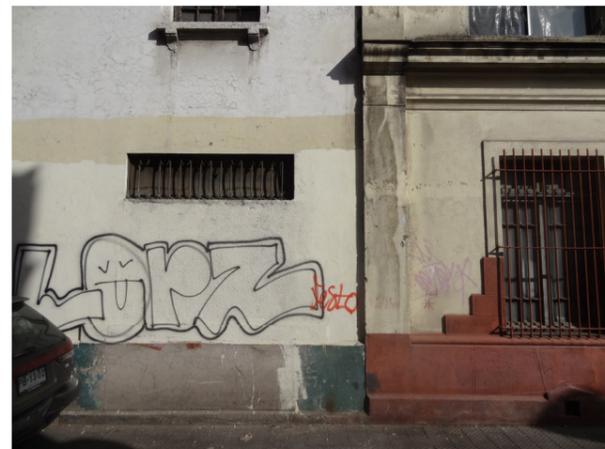
Fig. 3.54. Graffiti en muros y modificación de vanos en fachada de pasaje Lima. Fuente: Fot. autores (2014).

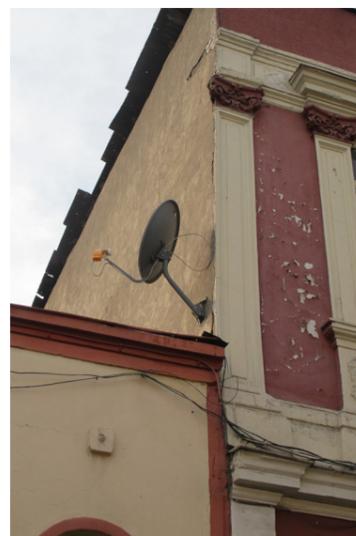
Fig. 3.61. Instalación de antenas en muros. Fuente: Fot. autores (2014).

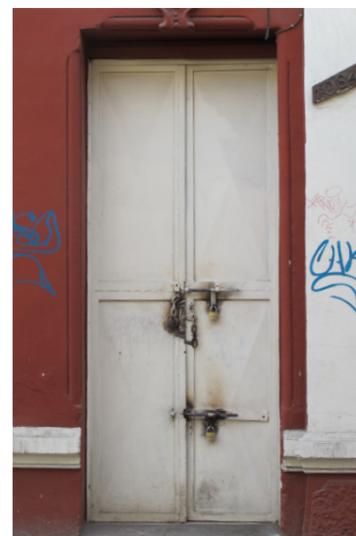
Fig. 3.62. Cambio de puertas originales. Fuente: Fot. autores (2014).

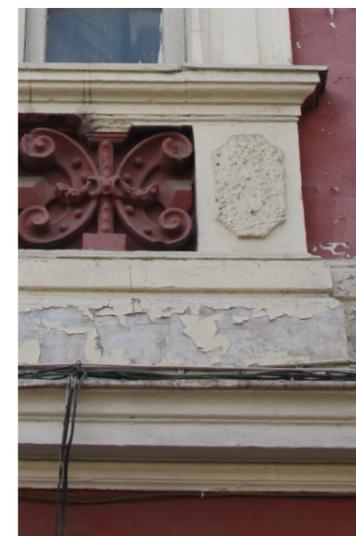
Fig. 3.63. Desprendimiento de pintura. Fuente: Fot. autores (2014).

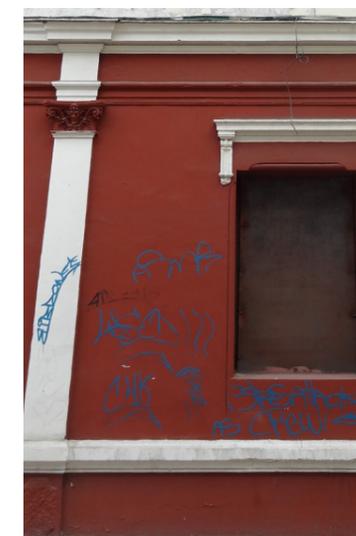
Fig. 3.64. Graffiti en muros. Fuente: Fot. autores (2014).

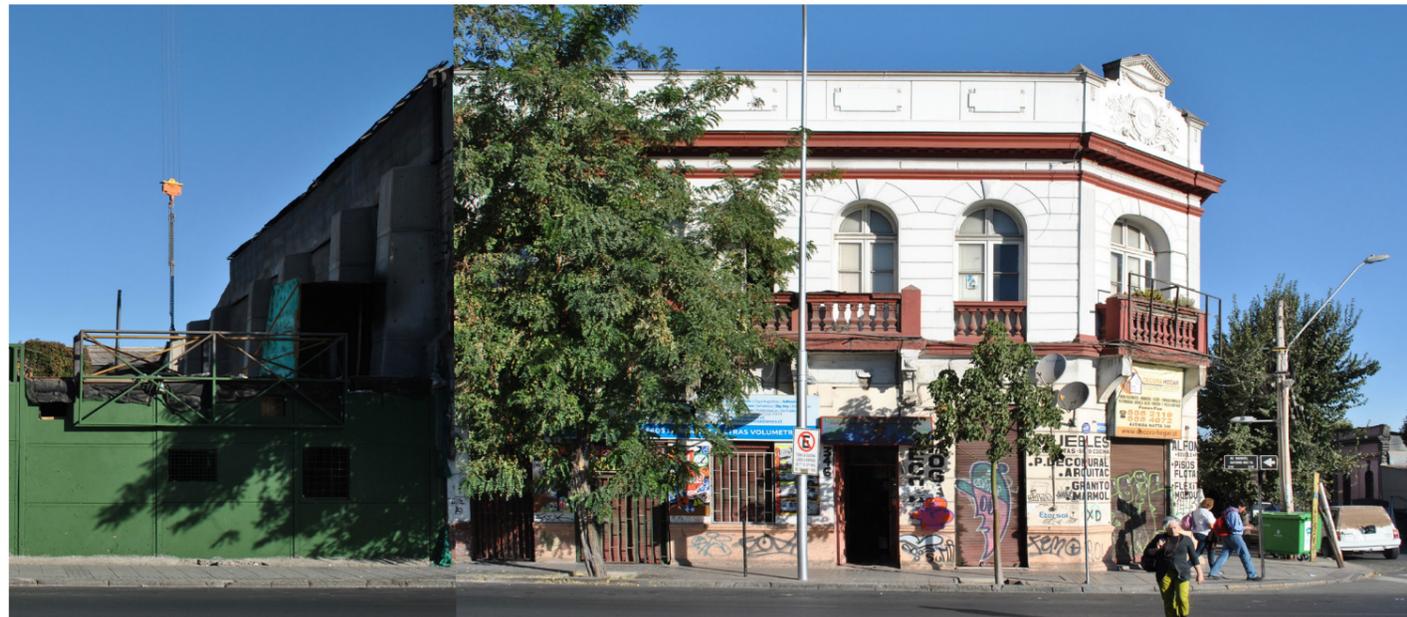
Fig. 3.72. Relación del caso 7 con la construcción de la extracción de la nueva línea de Metro. Fuente: Fot. autores (2014).

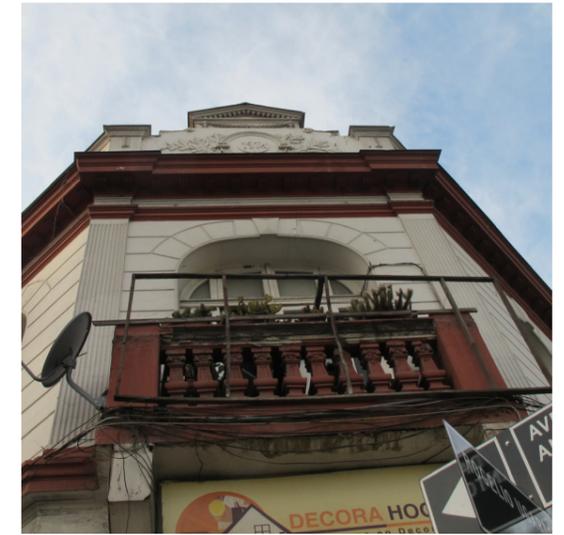
Fig. 3.73. Soporte publicitario en mal estado. Instalaciones eléctricas sobre fachada. Fuente: Fot. autores (2014).

Observación: La patología de mayor gravedad es el desprendimiento de material de ornamentación de las barandas y la instalación eléctrica sobrepuesta y fuera de norma.

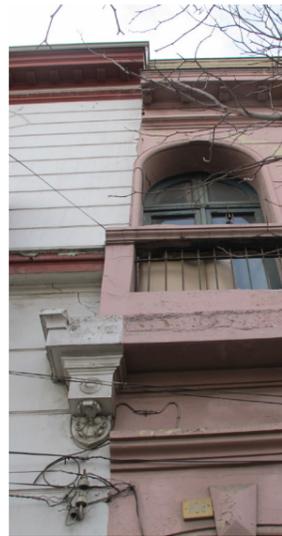
Fig. 3.75. Detalle de cambio de pintura de terminación.
Fuente: Fot. autores (2014).

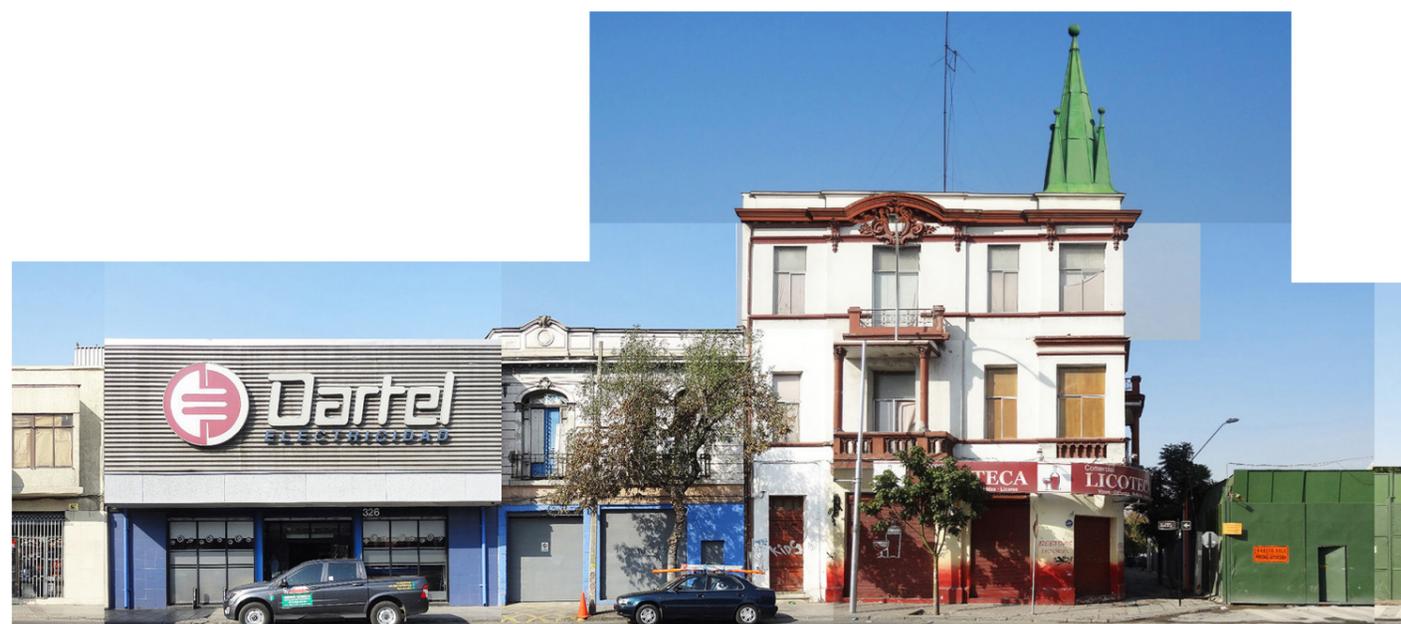
Fig. 3.78. Relación del caso 8 con inmuebles adyacentes.
Fuente: Fot. autores (2014).

En el año 2014, se constata la demolición de al menos 10 inmuebles de la manzana, reemplazándose por estructura de acero tipo galpón. Particularmente se destaca la demolición del edificio adyacente y que formaba parte del conjunto.

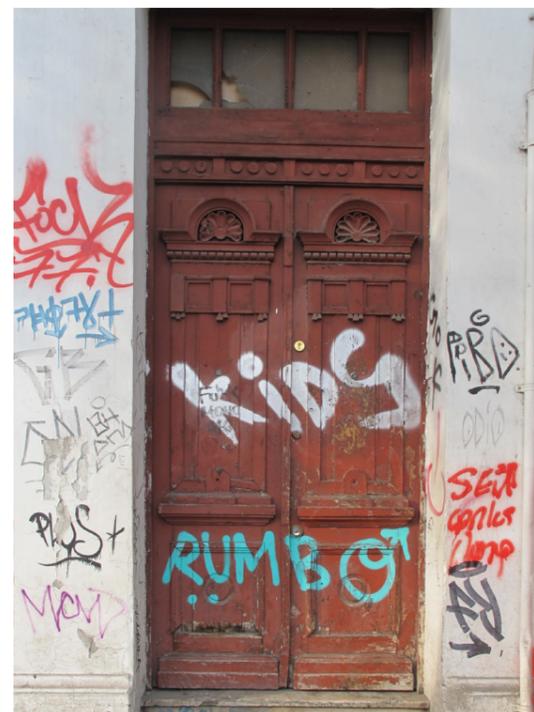
Fig. 3.81. Estado actual de la puerta de acceso hacia la vivienda en el piso superior. Fuente: Fot. autores (2014).

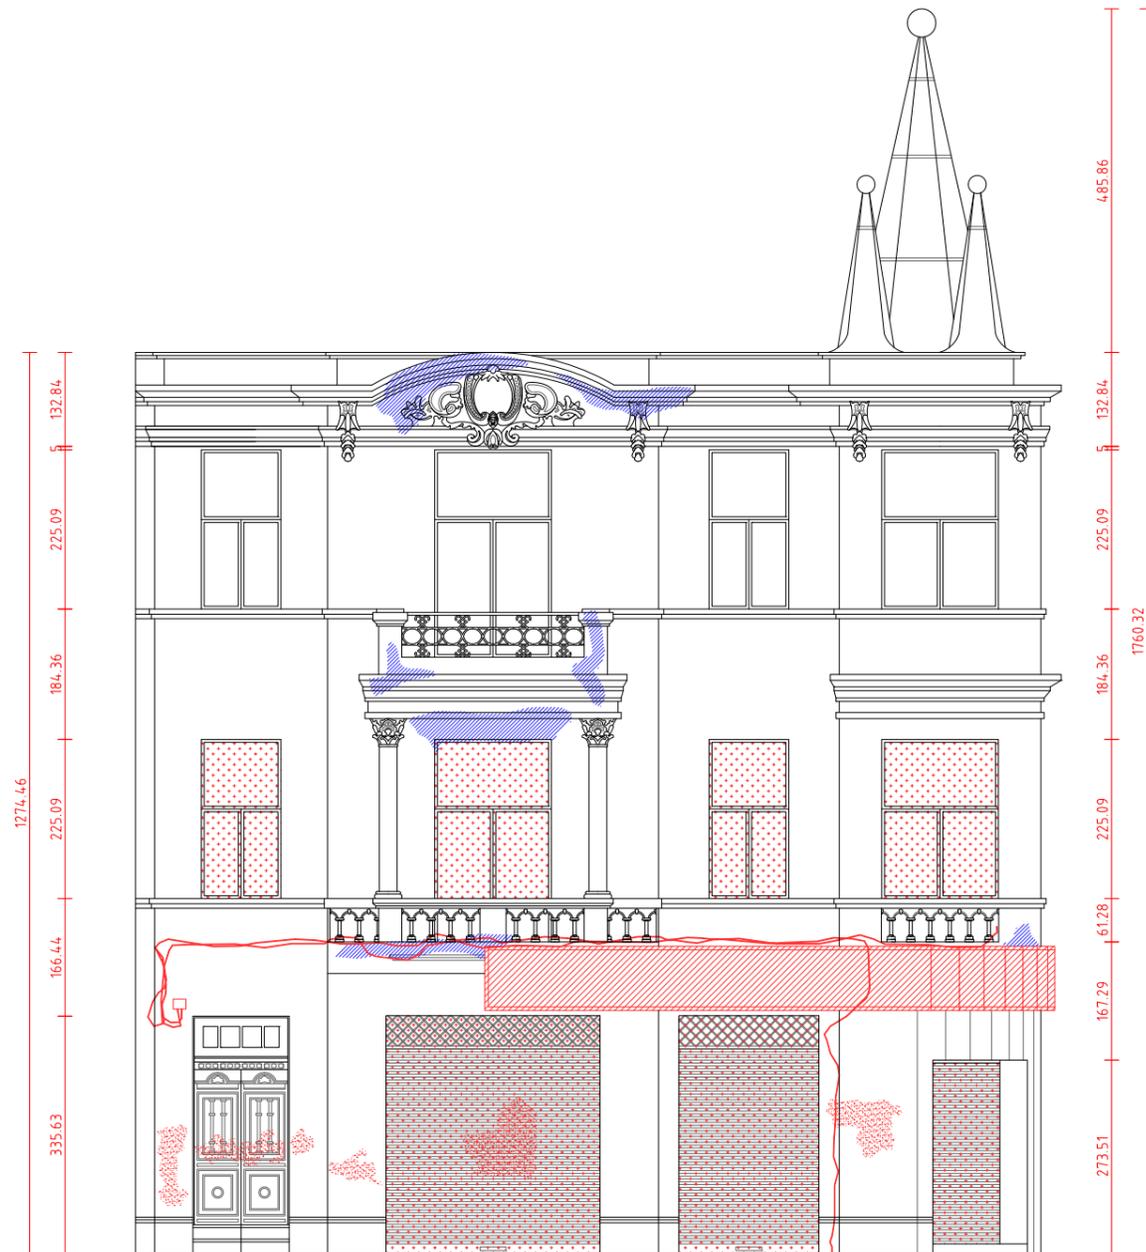
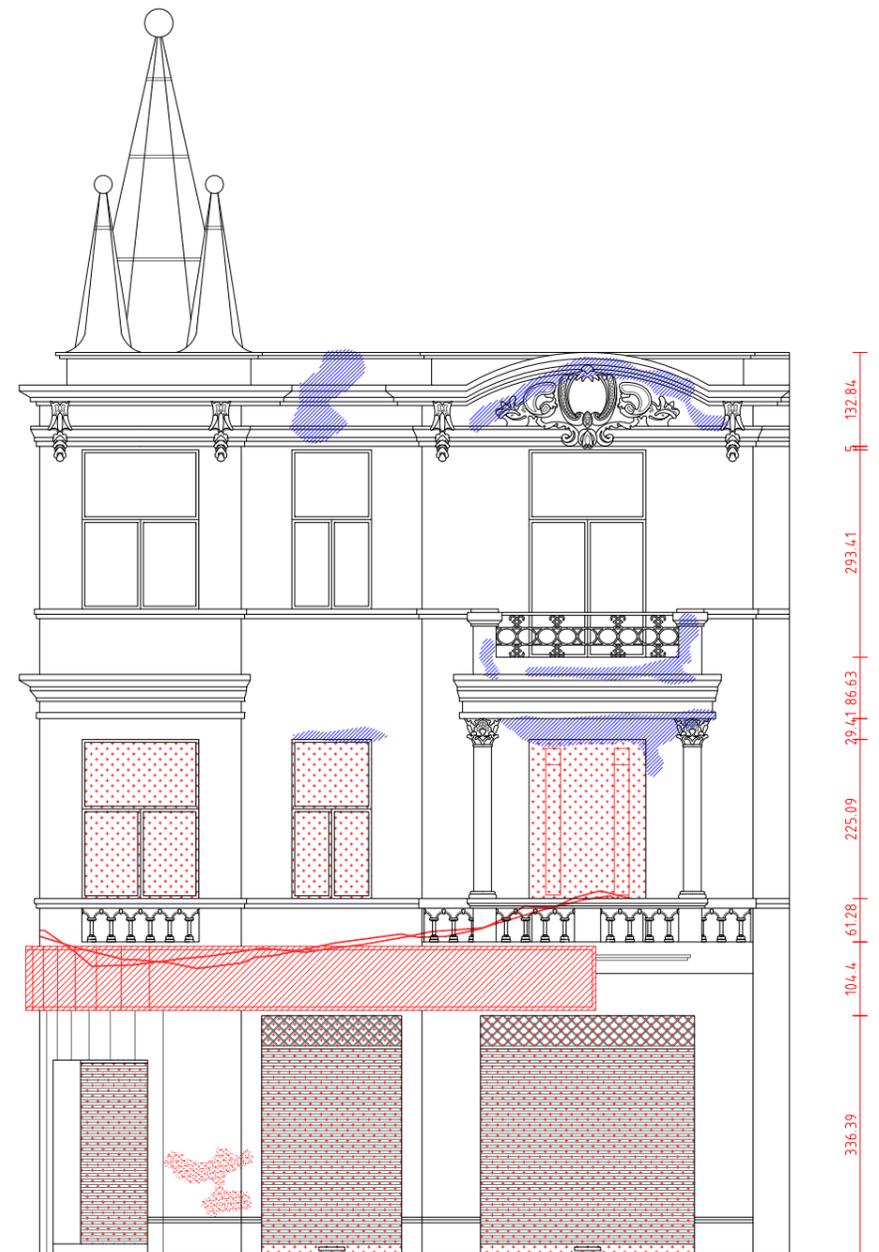
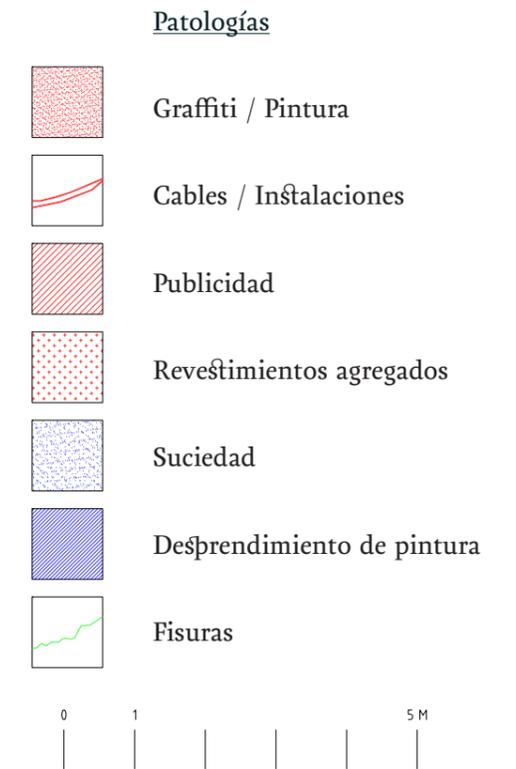
3.13.6. Principales patologías de fachada.

Observación: Se constata patologías de gravedad, como el desprendimiento de estucos que deje ver la enfierradura de balcones y barandas. El resto de las patologías constatadas se deben a intervenciones posteriores y pintado de graffitis.

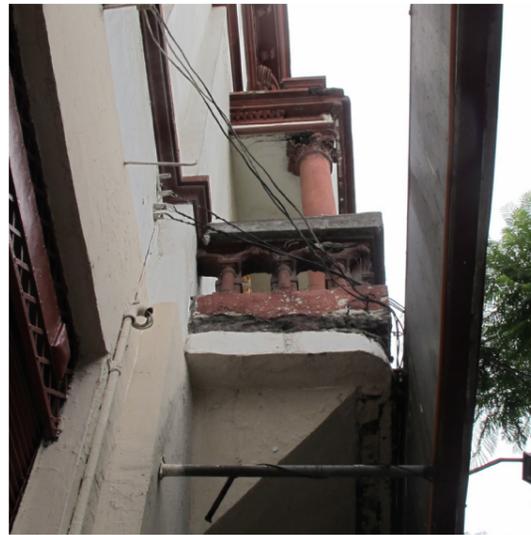
Fig. 3.84. Detalle de baranda y desprendimiento de material. Fuente: Fot. autores (2014).

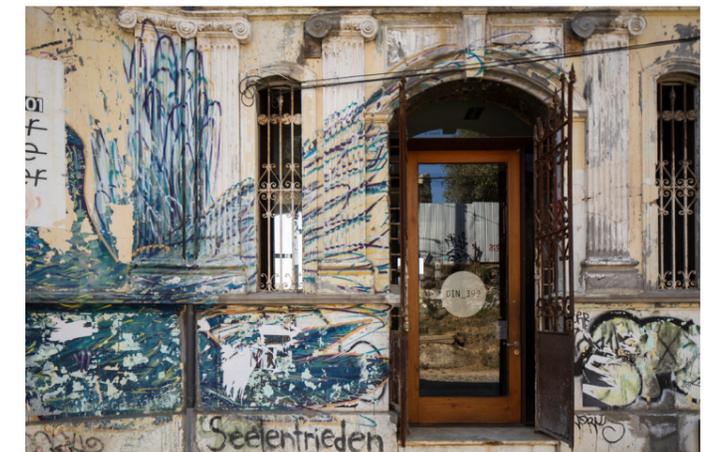
Imagen Fachada. Como parte de los criterios de intervención, se conserva la fachada en malas condiciones.

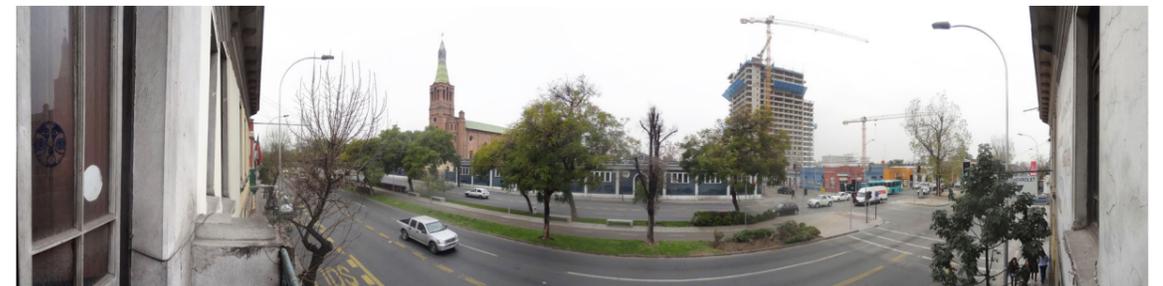
Fig. 6.7. Vista del inmueble hacia Av. Matta. Fuente: Fotos de autores (2014).

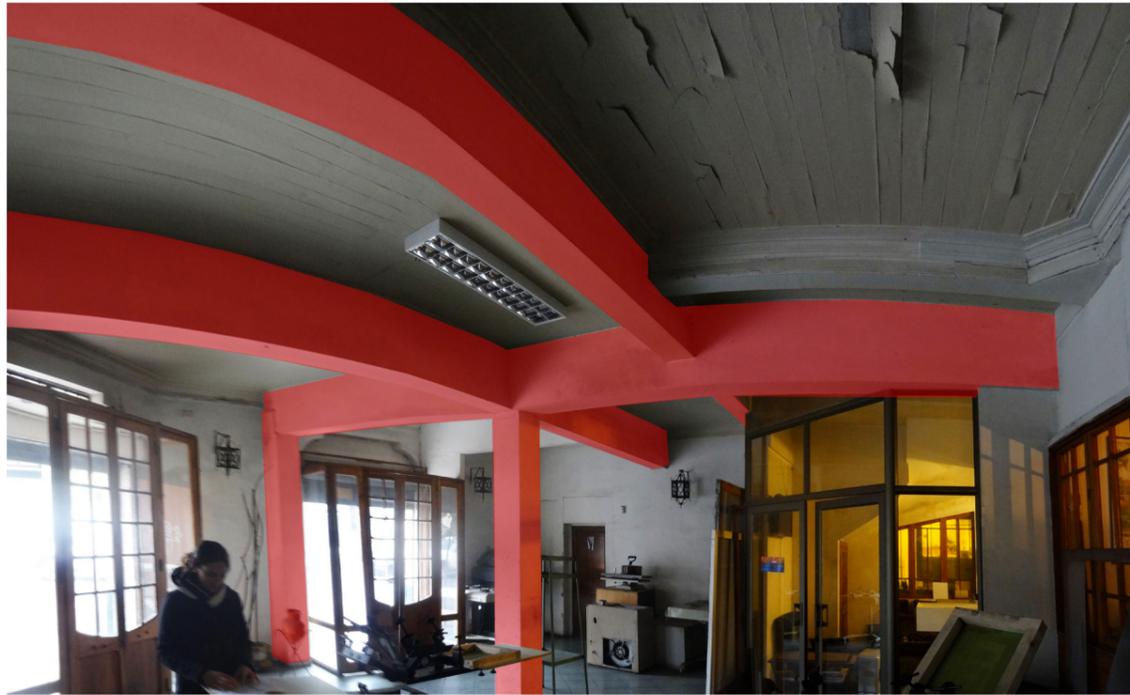
El total del inmueble está subdividido en tres unidades. Un mismo propietario fusionó dos de estas unidades en el año 2003, con el fin de habilitar la distribuidora Ainos Ltda. realizando intervenciones importantes en la estructura y configuración original de las dos unidades. Esta modificación significó el retiro de la estructura original de la casa (tabiquería madera con adobillo) y la implementación de una estructura de refuerzo de vigas y pilares de hormigón armado, la cual permitió una nueva configuración de los espacios del primer piso, y es el apoyo de la estructura original del segundo nivel que no se modificó.

Fig. 6.8. En rojo se muestran los refuerzos de hormigón armado en primer piso que soportan la estructura original del segundo. Fuente: Fotos de autores (2014).

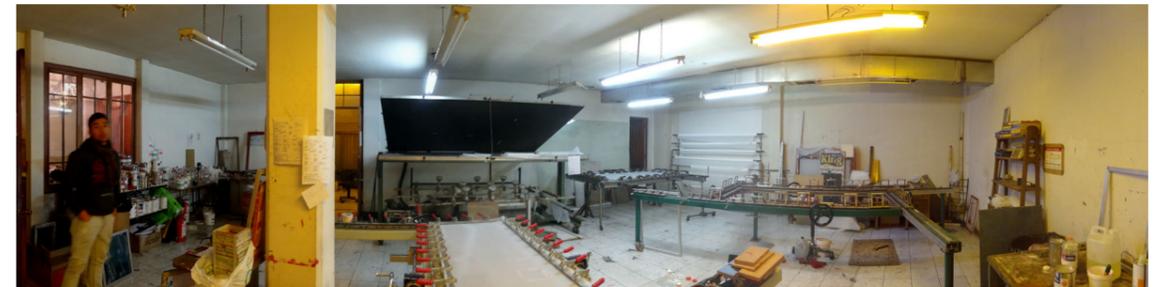
Fig. 6.11. En módulo central, en primer piso, las modificaciones permiten el funcionamiento de grandes áreas de trabajo y espacios de exhibición de maquinaria. Fotos de autores (2014).
