**“ESTUDIO EXPERIMENTAL DE SOLUCIONES DE REPARACION Y
REFUERZO PARA MUROS DE ALBAÑILERIA DE LADRILLOS
CONFINADA”**

MEMORIA PARA OPTAR AL TITULO DE INGENIERO CIVIL

LEONARDO ANTONIO SEPULVEDA CASTILLO

SANTIAGO DE CHILE
2016

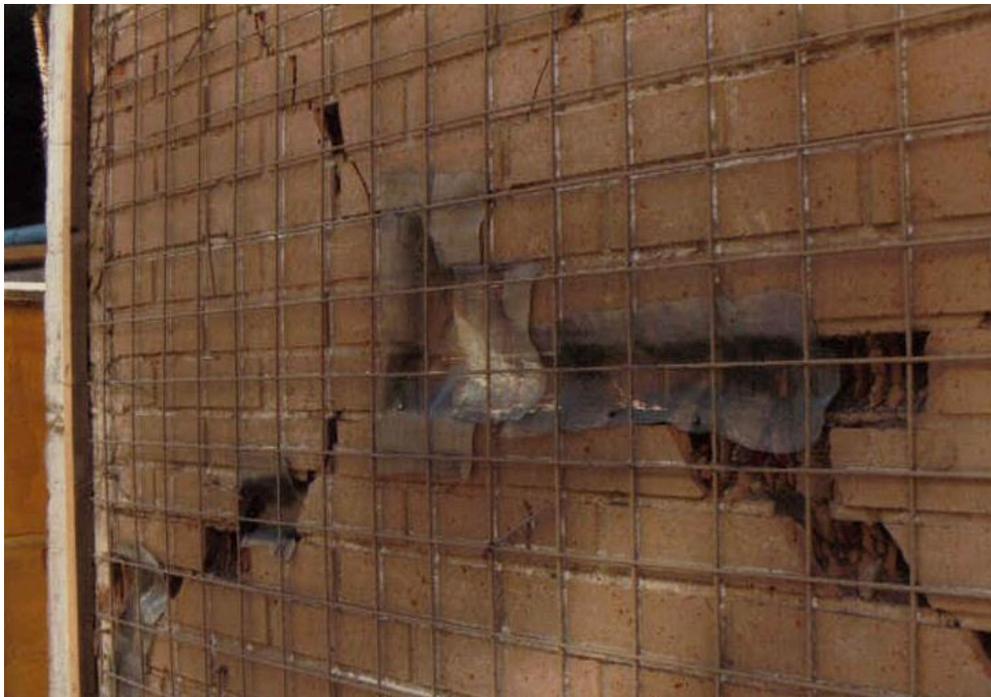
FIGURA 3.11.A Preparación de Superficie

Una vez dispuesta la malla de refuerzo, la preparación de la superficie a reparar se hizo proyectando agua a presión mediante el mismo equipo de proyección de hormigón. La calidad de la superficie alcanzada se puede observar en las Figuras 3.11.A y 3.11 B.

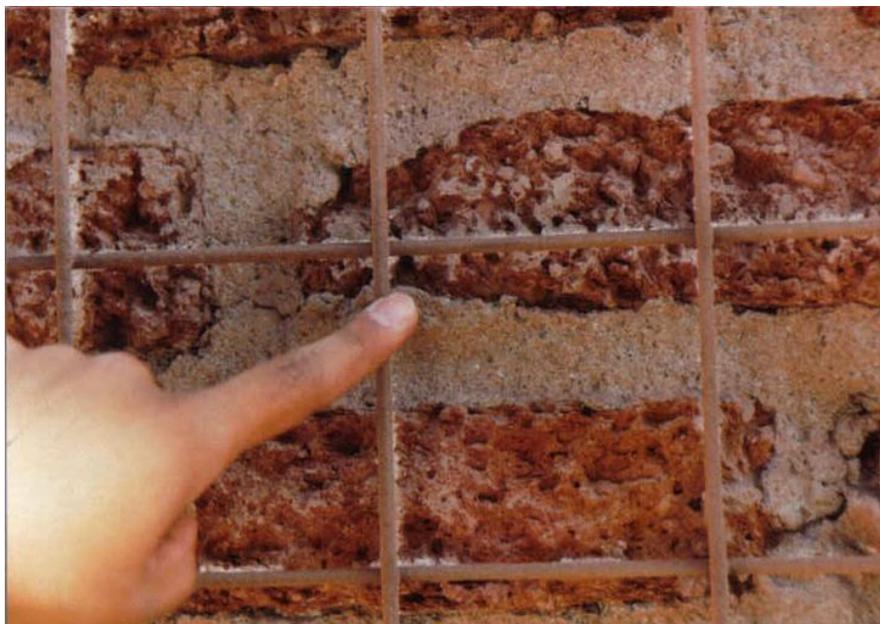
FIGURA 3.11.B Vista de la rugosidad superficial alcanzada

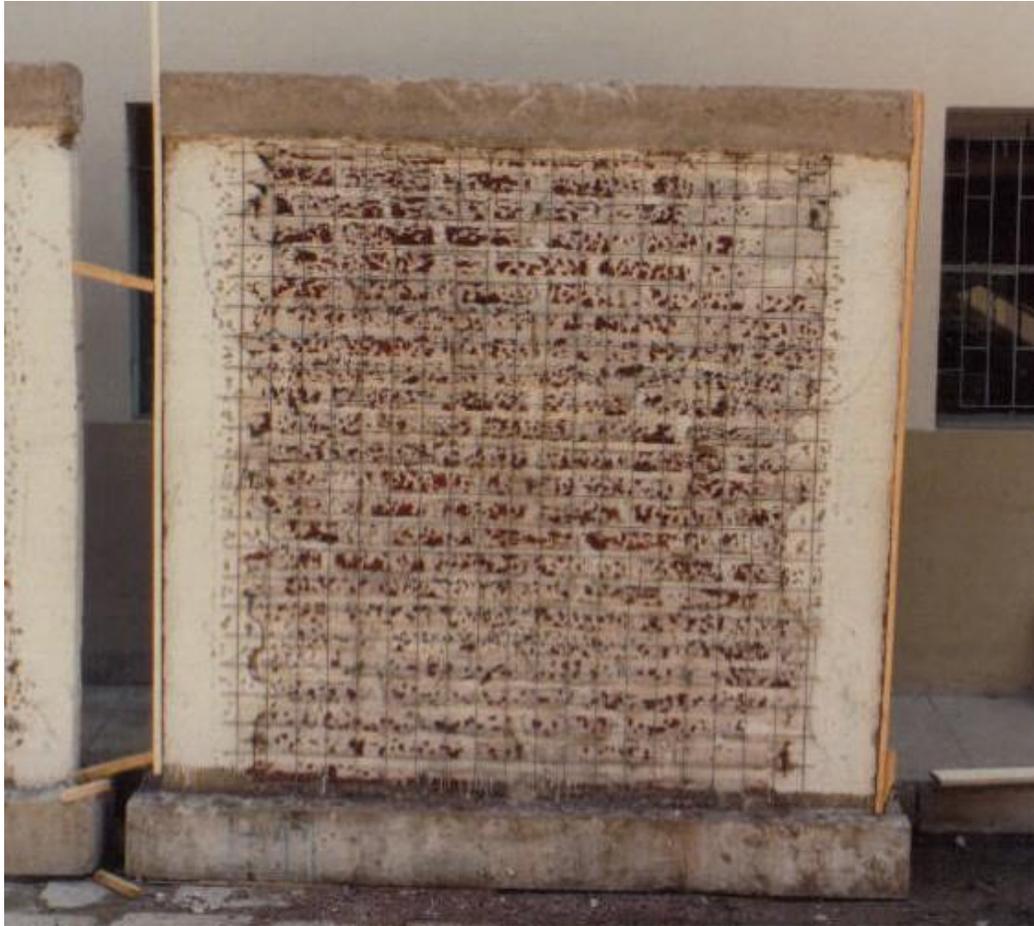
FIGURA 3.12.A Preparación manual de superficie

La preparación de superficie sobre la que se coloca el estuco de reparación consiste en un picado con herramienta manual, conforme a prácticas normales de obra. La calidad de la superficie puede observarse en las Figuras 3.12.A y 3.12.B.

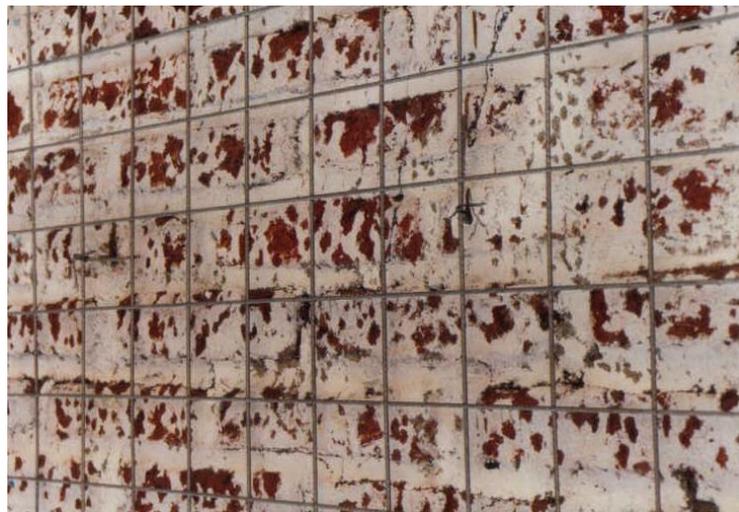
FIGURA 3.12.B Vista rugosidad superficial

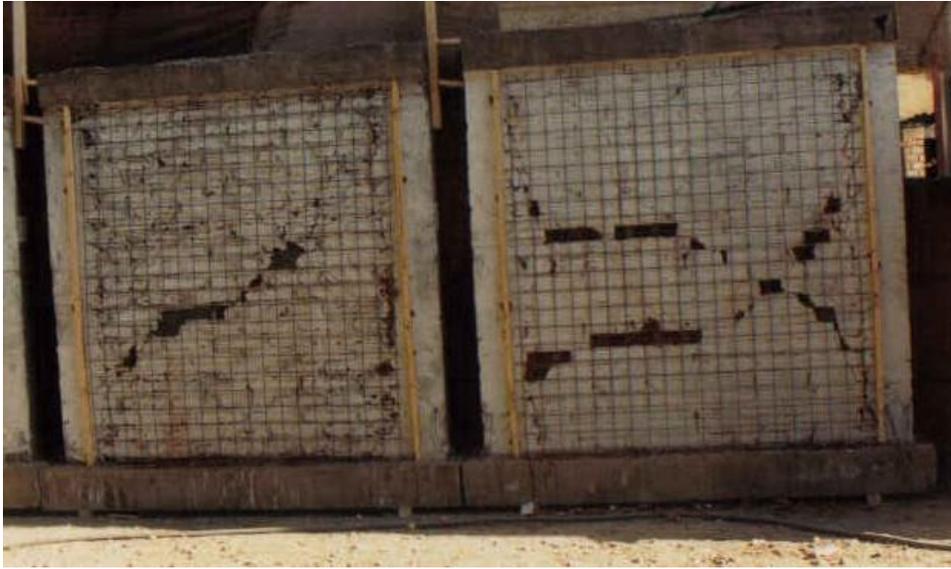
FOTO 4.3 Muros en Etapa de Preparación

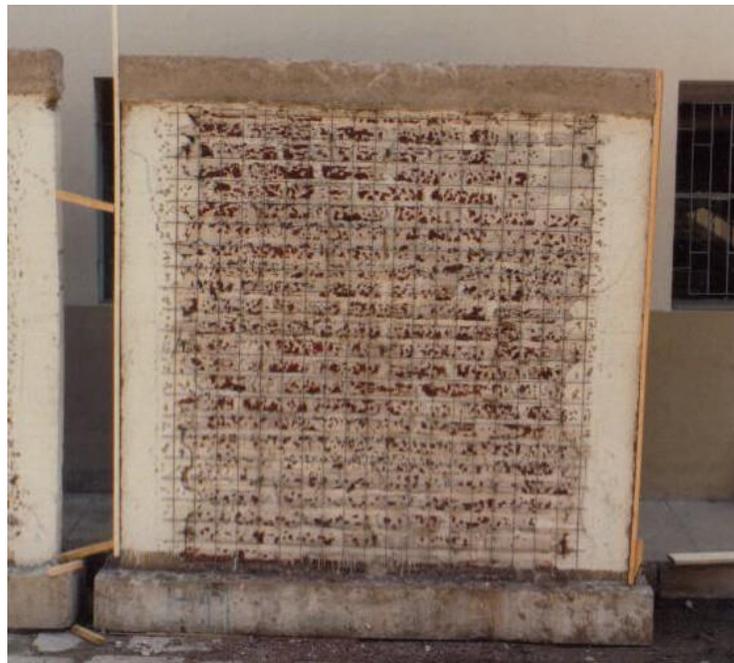
FOTO 4.4 Muros en Etapa de Preparación

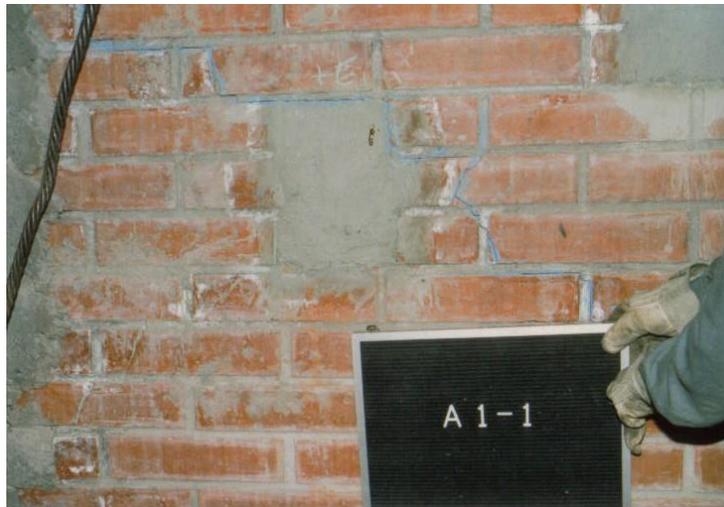
Foto 5.4 Detalle taco de mortero

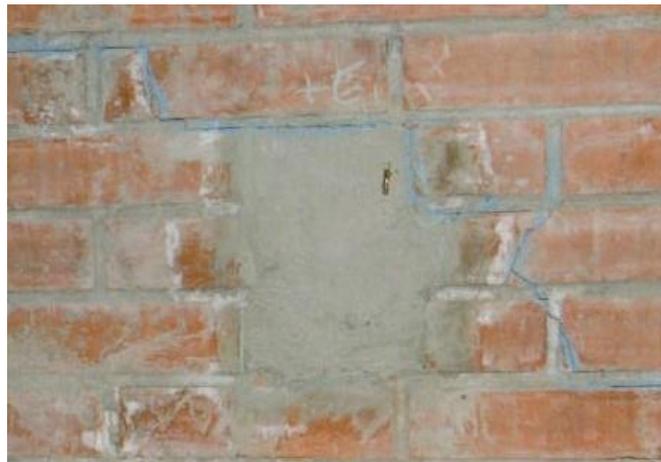
Foto 5.5 Detalle taco de mortero

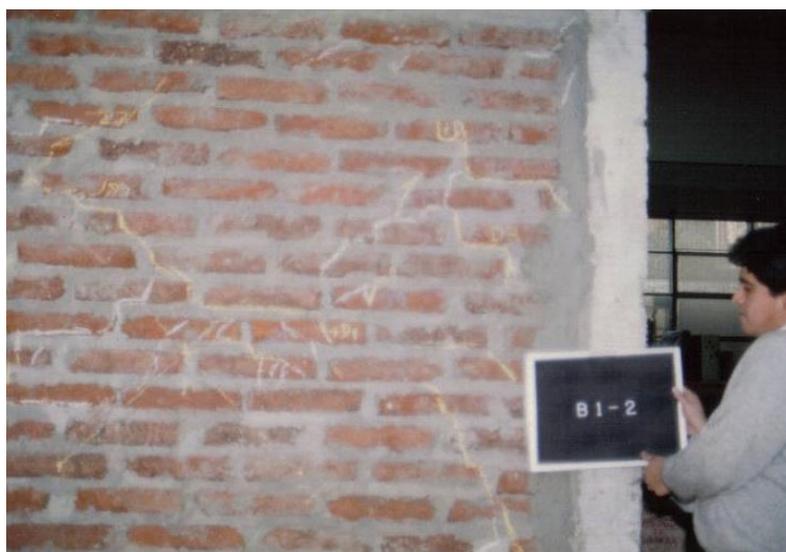
Foto 5.9 Detalle

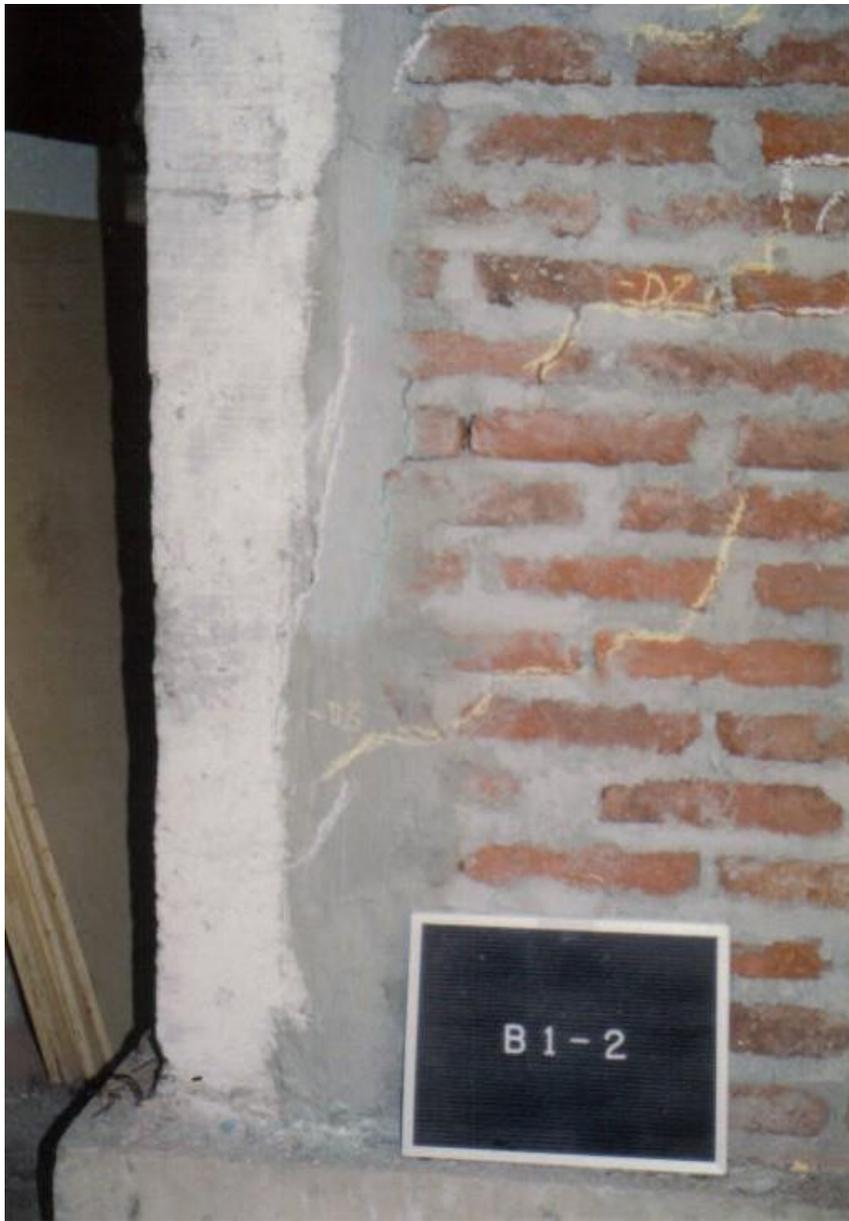
Foto 5.10 Detalle
