Proyecto
**LA INCLUSIVIDAD:
UN TEMA EMERGENTE
EN EL ÁMBITO URBANO
HABITACIONAL CHILENO**

*Más allá de la Vivienda Social:
Desafíos Emergentes para la Política
Pública en Chile. Propuesta de
Sistematización, Capacitación y Extensión".
Convenio universidades 2105- 2016 INVI - MINVU.*

Instituto de la Vivienda
Facultad de Arquitectura y Urbanismo
Universidad de Chile. Santiago de Chile.

CASO 1: Remodelación Parque Quinta Normal

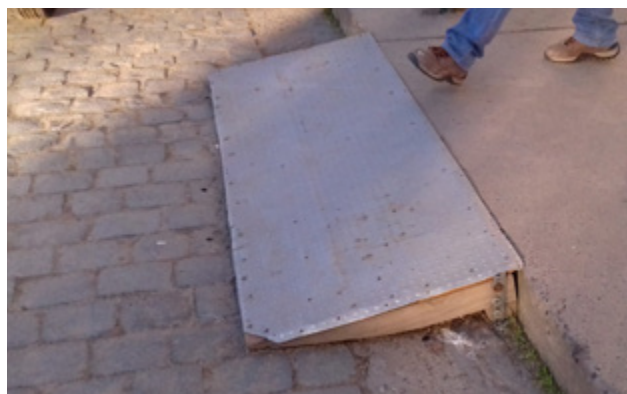
La zona del parque analizada cuenta con sistemas de acceso especiales como rampas, pero no todas reúnen las condiciones para su perfecto y correcto uso. En general se encuentran deterioradas por falta de mantención y / o mal uso (foto 1). También existen baños pagados dentro del parque diferenciados para niños, adultos y personas con discapacidad (foto 4).

Foto 1. Rampa instalada en la entrada del Museo de Historia Natural

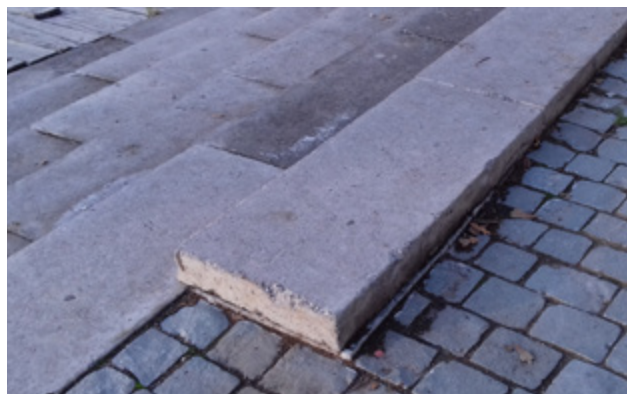
En general, cuenta con señalización y un mapa en la entrada del parque que permite identificar ciertos espacios. Los elementos como basureros están visibles. Igualmente las escaleras. No obstante, fue posible encontrar barreras no señalizadas de peligro, como los escaños de la foto 2.

Foto 2. Escaño no señalizado sobresaliente en acceso a muelle

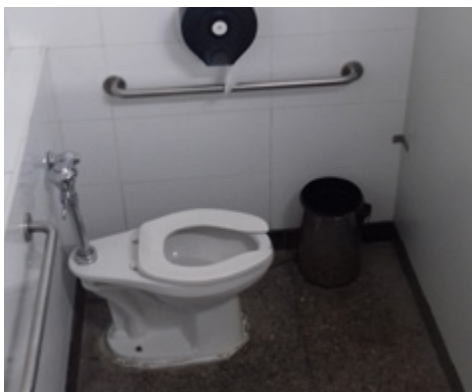
Foto 4. Baño para personas con discapacidad

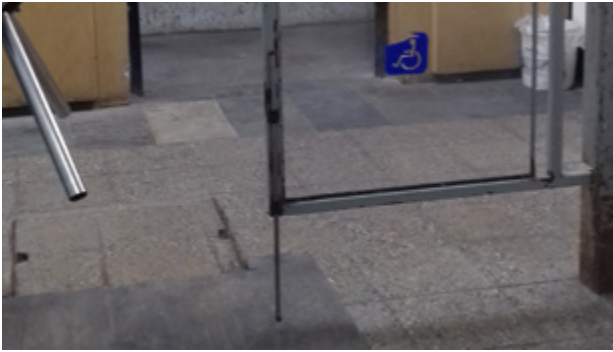
Foto 16. Acceso diferenciado para personas con sillas de ruedas

NORMATIVA	REQUERIMIENTO	*
Ley 19.284	Se permite el ingreso con perros de asistencia.	Sí
Ley 19.284 Artículo 21	Pasillos y accesos con capacidad para personas en sillas de ruedas (ancho libre mínimo 0,9 m) (Foto 16)	Sí
Ley 20.422	Los baños pueden ser utilizados por personas con discapacidad (espacio que permita giros en 180° de un diámetro mínimo de 1,50 metros). (Foto 4)	Sí
	Los espacios comunes pueden ser utilizados por personas con discapacidad (accesibilidad universal).	Sí
	Los recintos interiores y exteriores pueden ser utilizados por personas con discapacidad (accesibilidad universal).	Sí
	En el espacio trabajan personas con discapacidad	Sí
	Presenta ruta accesible en las veredas (ancho mínimo de 1,2 m por 2,10 m de alto).	N.D
	En espacios públicos: presenta ruta accesible en las veredas (ancho mínimo de 1,5 m por 2,10 m de alto).	Sí
OGUC Artículo 2.2.8	Presenta ruta accesible en las veredas (ancho mínimo de 1,2 m por 2,10 m de alto).	Sí

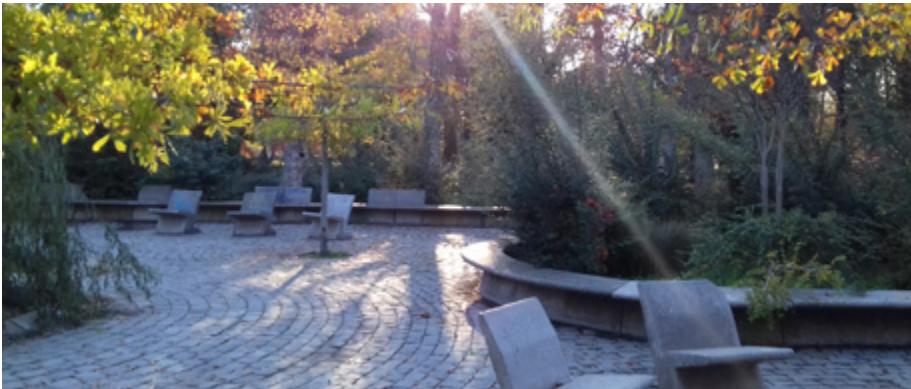
Foto 27. Ejemplo de mobiliario urbano en sector de tránsito

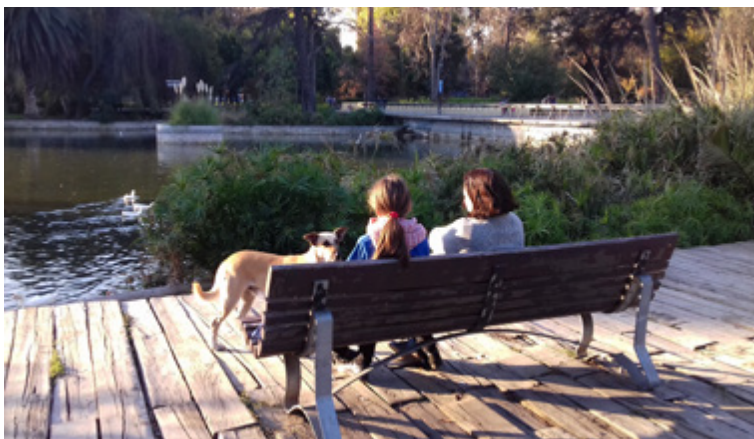
Ejemplo de esto son los asientos, de los cuales el de la foto 30 no sería inclusivo, mientras que el de la foto 31 sí lo es. Sin embargo, cabe destacar que si bien elementos como éste aplican, no lo hacen de forma adecuada, ya que no se encuentran conectados a la ruta accesible. Al igual que la foto 32, que muestra el cumplimiento de requerimientos para rejillas y tomas de agua, pero representa un peligro para un niño descalzo.

Foto 31. Ejemplo de asiento con espacio a ambos costados

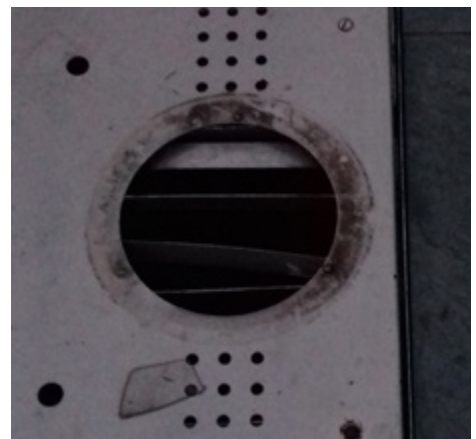
Foto 32. Detalle de rejilla de pileta (juego acuático infantil)

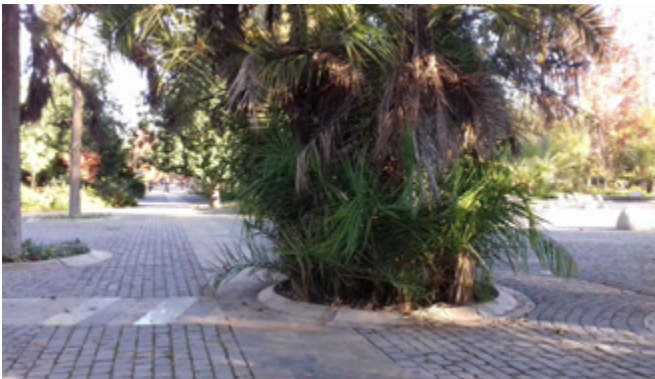
Foto 40. Ejemplo de sendero interrumpido por árbol en pavimento

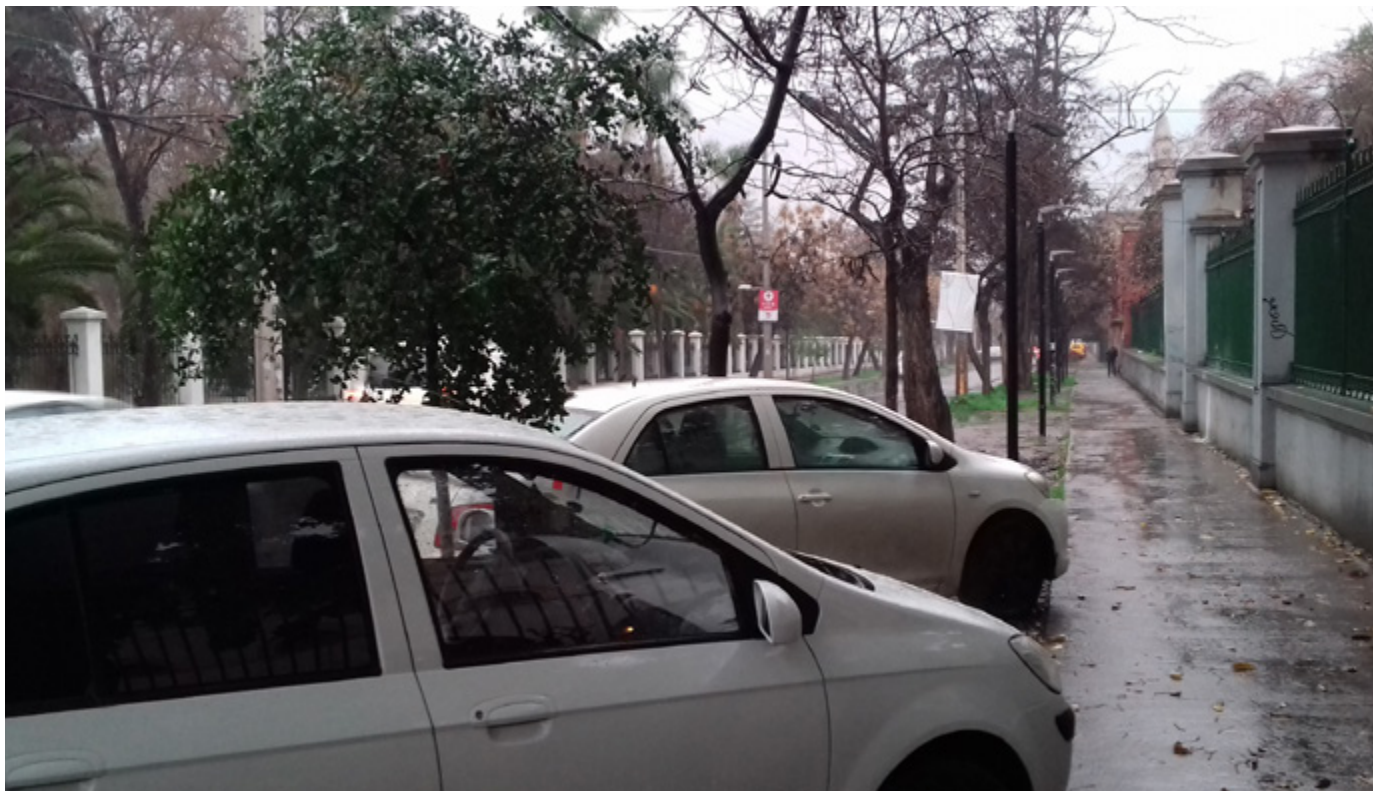
Y por otra parte, se destaca una desconexión entre la remodelación y el resto del parque y los accesos a este, ya que se observa un muy mal estado de aceras aledañas y ausencia total de estacionamientos debidamente establecidos y demarcados, lo cual dificulta el acceso.

Foto 42. Ejemplo de estacionamiento no establecido

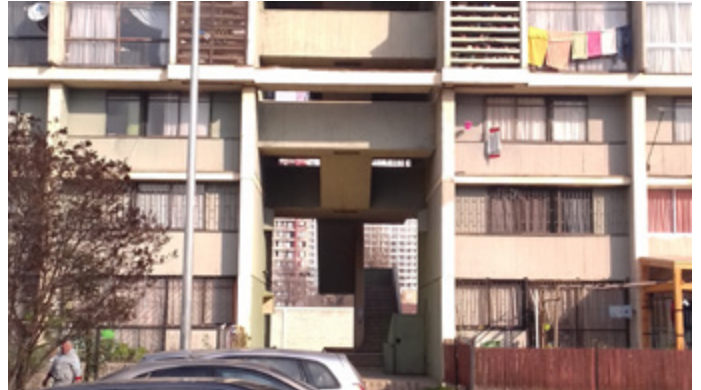
Foto 31. Estacionamiento no conectado a sendero

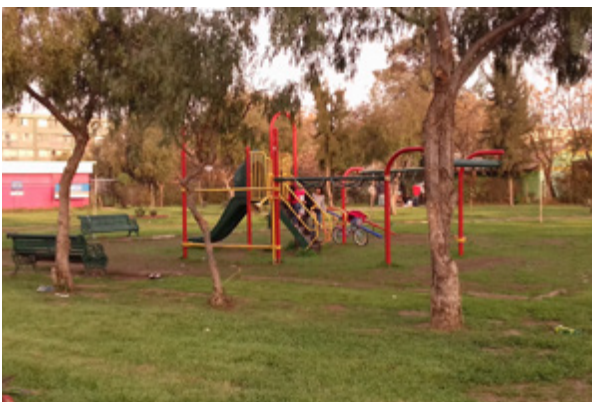
Foto 44. Plaza sin senderos accesibles, ni pisos estables y antideslizantes

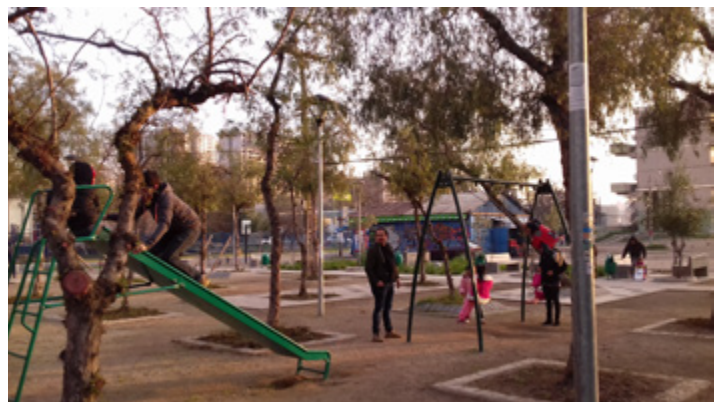
Foto 45. Plaza sin piso antideslizante y estable

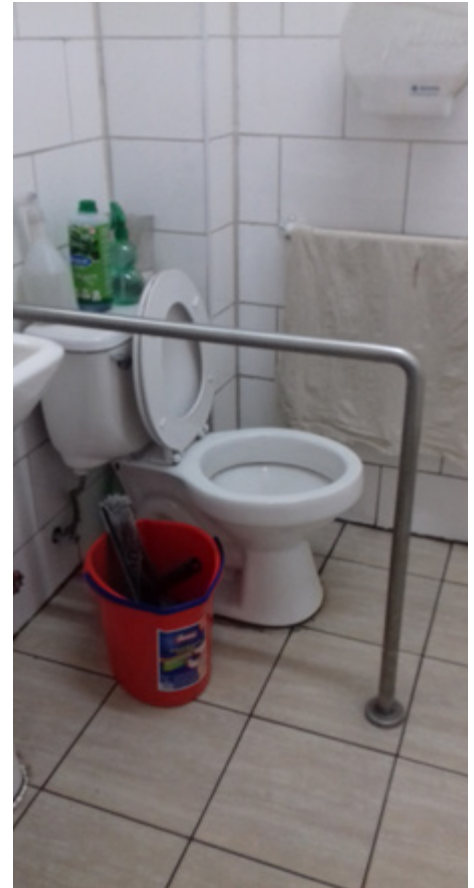
Foto 6. Baño diferenciado

Existe un baño con elementos accesibles, sin embargo, se encontraba fuera de servicio durante las visitas. Fue difícil determinar si el baño estaba en reparación o si se declara fuera de servicio para cautelar que solo personas con discapacidad puedan usarlo.

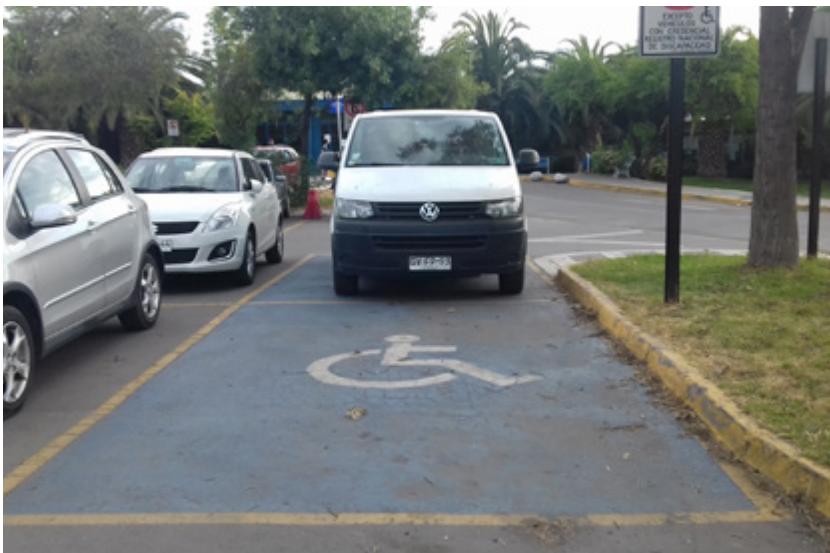
La zona de estacionamientos se conecta casi sin interrupciones con el Centro Cultural, y si bien los estacionamientos diferenciados cuentan con las medidas y señalización correspondiente, no se ve demarcada la franja de circulación segura como es debido.

Foto 17. Estacionamiento señalado

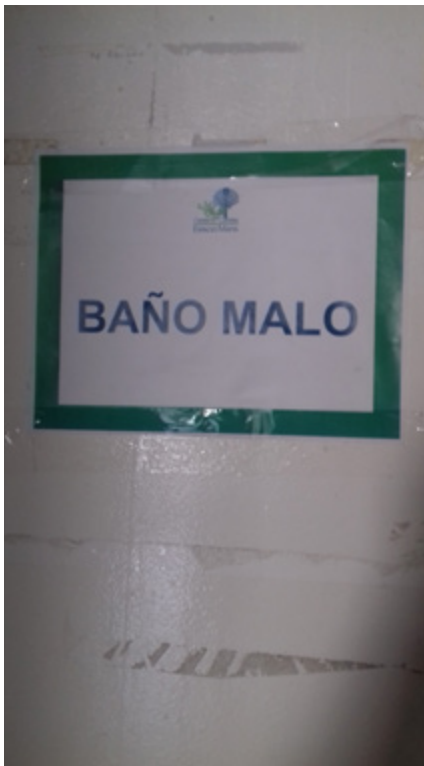
Foto 41. Señalización de baño

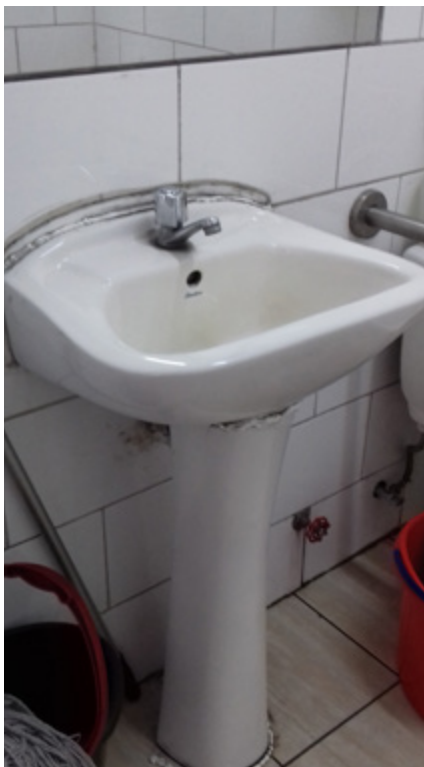
Foto 43. Detalle lavamanos

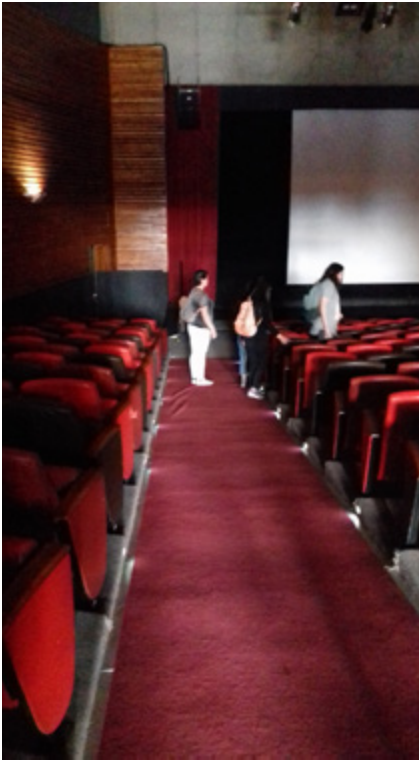
Foto 44. Rampa de bajada teatro

El teatro del Centro Cultural cuenta con una ruta de acceso de pendiente mínima cubierta por una alfombra antideslizante. Existe un espacio para que una silla de ruedas se ubique justo frente al escenario, pero ello no se encuentra debidamente señalado.

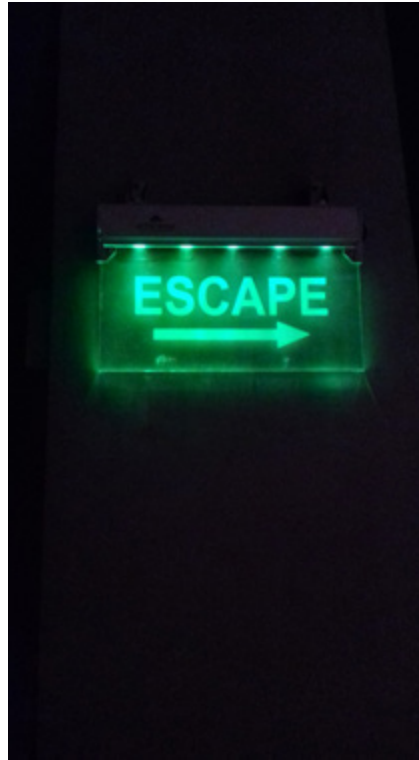
Foto 45. Señal de escape teatro

Por su parte, la entrada al teatro no tiene desniveles, y dentro de este hay señalética que indica las rutas para la salida de emergencia. Durante la observación en terreno no se observó entrega de material de apoyo para personas con discapacidad visual o auditiva.

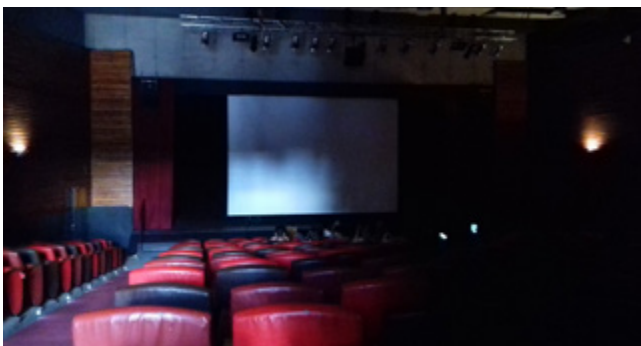
Foto 46. Vista teatro

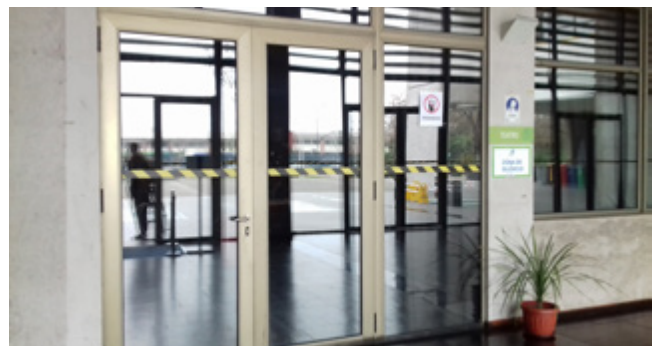
Foto 47. Entrada teatro
