PROYECTO DE
CONSERVACIÓN
IGLESIA DE

LLAU LLAO

PATRIMONIO
VIVO DE
CHILOÉ

POSTGRADO
FAU UNIVERSIDAD DE CHILE

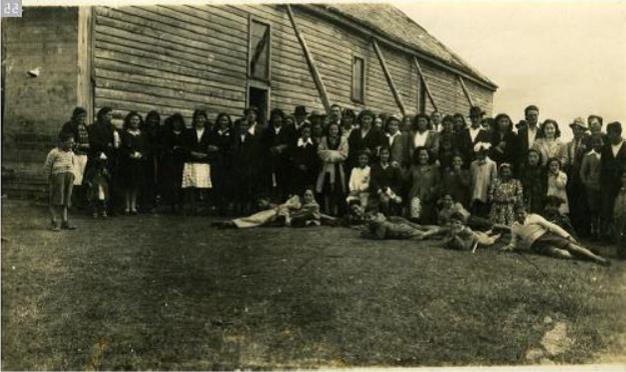
Fotografía con fecha desconocida, probablemente de las primeras décadas del siglo XX. Se puede observar la inexistencia de las ventanas de sacristía, y que el forro original era un tingle horizontal sin pintar, el cual permanece aún bajo las tejas.

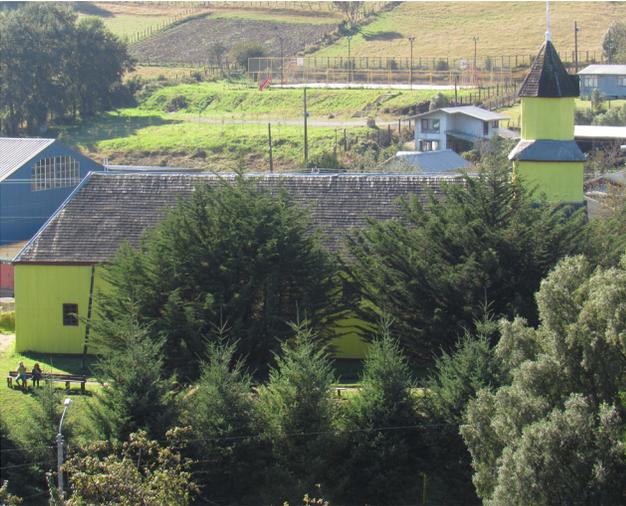
A lo lejos, se aprecia la rajadura y curvatura de algunas tejas.

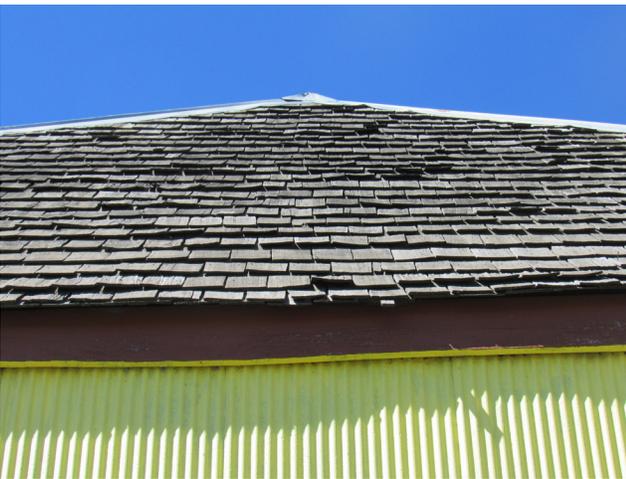
Tejas curvadas en techumbre de culata. Se aprecian dos corridas iniciales de tejuela y no tres, como debería.

Además del deterioro propio del material, se suma una instalación deficiente del tingle, ya que en vez de instalarse con tres traslapos, como corresponde para techumbres, se utilizó dos.

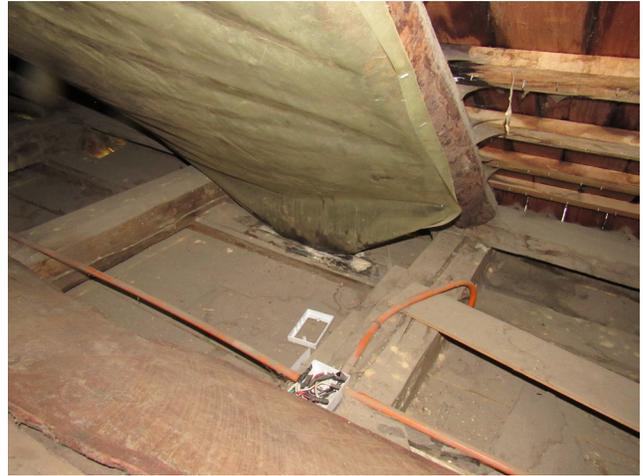
La comunidad, al querer evitar que las goteras lleguen hasta las naves, han instalado unos diafragmas plásticos bajo los tijerales, generando sin querer, mejores condiciones para el desarrollo de hongos e insectos, ya que concentran el calor y retienen la humedad.

Por otro lado, el agua se acumula en el plástico, escurriendo a un solo punto, el cual termina saturado de agua, y con graves pudriciones, como veremos en los envigados.

Plásticos para evitar que las goteras caigan al envigado. El agua cae sobre solera superior del tabique.

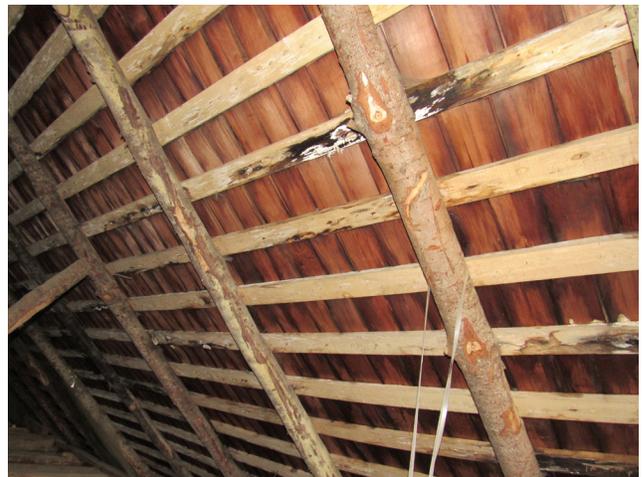
A través de las manchas de humedad, se puede ver dónde ingresa el agua

Los tijerales presentan algunos focos de pudrición y manchas de humedad, asociadas justamente a los puntos de conexión entre ambos elementos, sin embargo, la mayoría se encuentra en aparente buen estado.

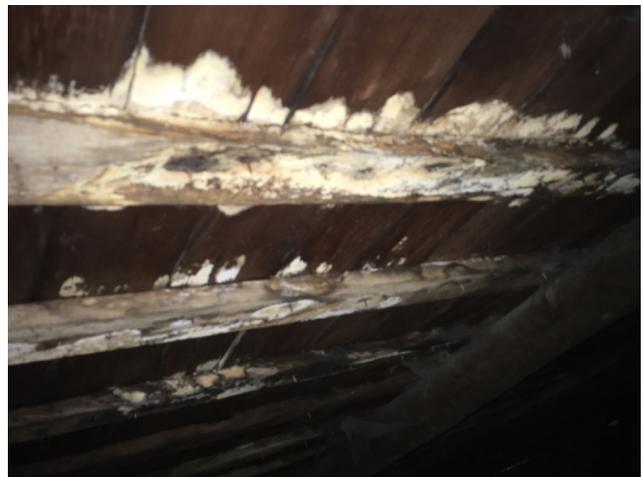
Graves pudriciones en las cintas.

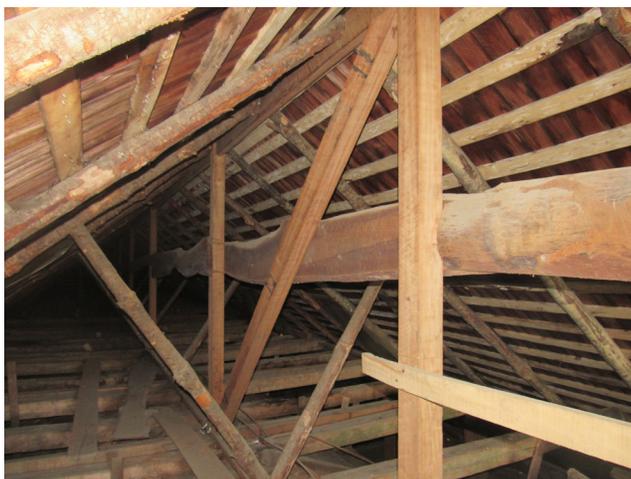
Se instalan además, unos puntales que van desde el larguero a los tijerales. Estos no logran constituir cerchas porque se instalan de manera aleatoria,

Estructura en eje central, para el soporte de la quilla.

sin hacer coincidir los ejes y formar triángulos. Son más bien, apoyos puntuales que acortan la luz de algunos tijerales.

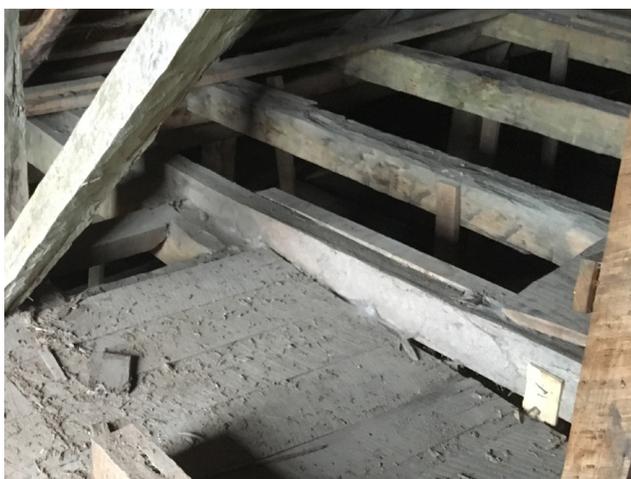
Existen además un par de intervenciones en que las vigas fueron cortadas: en el caso de la primera viga que sigue luego del piso del entresuelo; esta fue mutilada y se retiró toda la sección central de la misma, probablemente debido a algún importante foco de pudrición, la que luego se reforzó clavándole una viga hermana, para poder generar una suerte de continuidad.

Se aprecia corte y caída de la primera viga, a la cual se adhiere un par de suples.

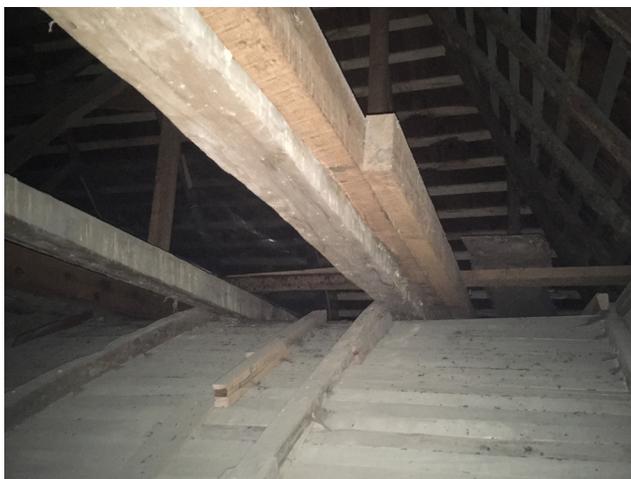
Este sistema de vigas presenta evidente deformación por flexión. Aparentemente este habría sido el motivo por el cual se reforzó la mayoría de ellas. Este refuerzo, sin embargo, consiste en clavar a la viga original un elemento más alto y esbelto en la zona de deformación, es decir, centrada en relación a la pieza, lo que finalmente significa agregarle peso a la estructura.

Probablemente por este mismo motivo, se retiró media viga entre los ejes H e I, quedando sólo el primer tramo del lado izquierdo. Esta intervención sólo aporta mayor peso en el área más débil, que es el centro del envigado; donde además cae el peso de los tijerales, a través de los pendolones.

Suples en el largo total, y en el área central de viga de cielo de nave central.

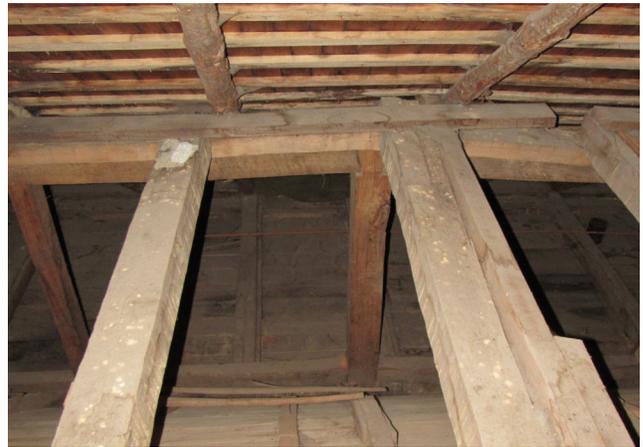
Respecto a la estructura, las cuadernas presentan gran actividad xilófaga, además de tener muy pequeña esquadría y presentar zonas con pudrición.

Pudrición blanda y evidencia de insectos xilófagos en envigado central.

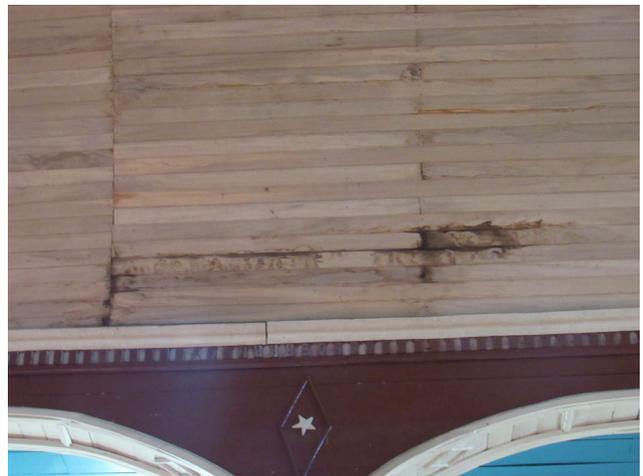
Por otro lado, la madera utilizada es tepa, que si bien es una madera nativa, es comparable al pino en cuanto a su poca resistencia a los agentes de deterioro.

Revestimiento de tepa con manchas y pudrición debido a goteras.

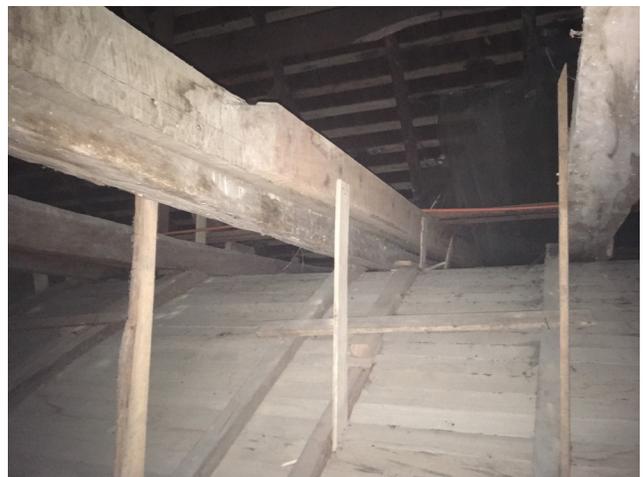
Queda de manifiesto, además, la poca especialización del contratista, quien realiza de muy mala manera la obra, existiendo cuadernas rectas en algunos tramos, que deforman completamente la bóveda, mancillando la limpieza de las líneas y la estilística de la iglesia.

Cuadernas rectas en algunos sectores de la bóveda. Además se evidencia la presencia de insectos xilófagos.

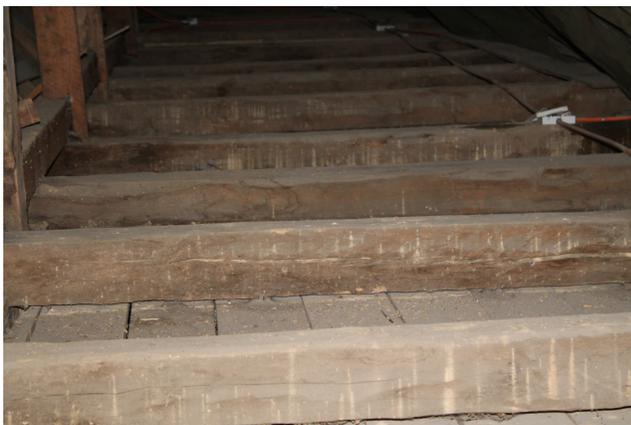
Gran concentración de insectos xilófagos en envigado de naves laterales.

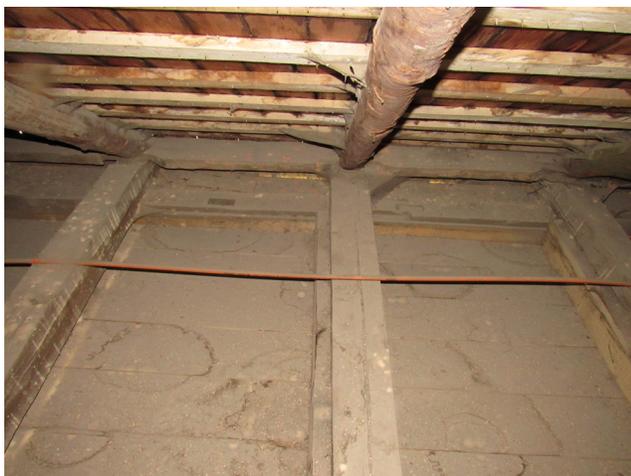
En la parte superior, se aprecian manchas por humedad y depósitos de suciedad, pero no hay xilófagos.

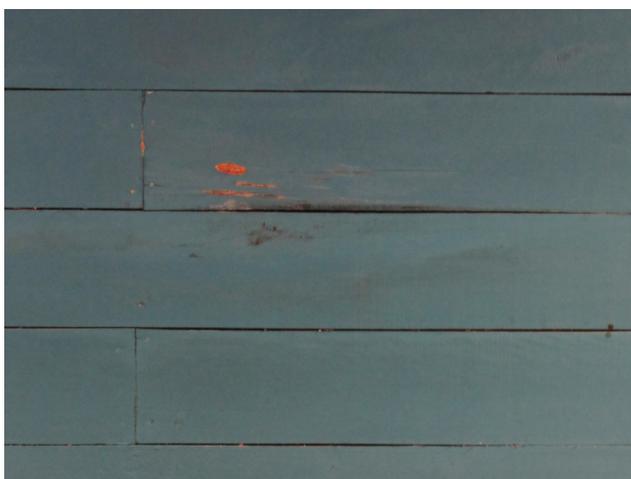
Hongos se asoman en la pintura del cielo de las naves laterales.

El agua de las goteras se acumula en el entablado, generando hongos de pudrición, los que se evidencian claramente desde el interior de las naves, ya que han afectado la pintura y generado manchas. Estos focos son contados y de pequeño tamaño, y corresponden a un elemento que no tiene responsabilidad estructural, por lo que el daño no es grave y puede ser contenido y reparado fácilmente.

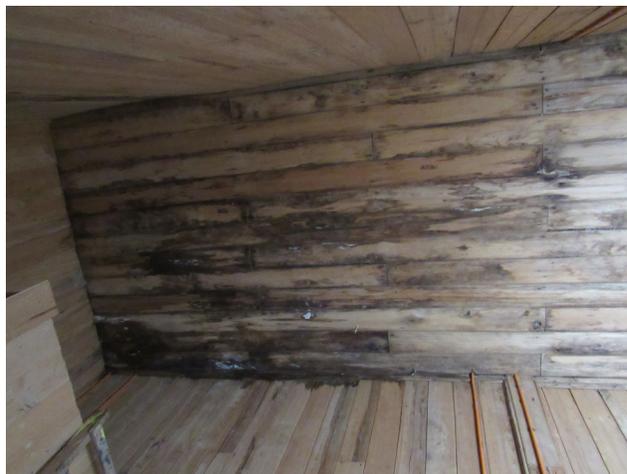
Por dentro, se evidencia la pudrición y manchas de humedad. Cielo de contra sacristía.

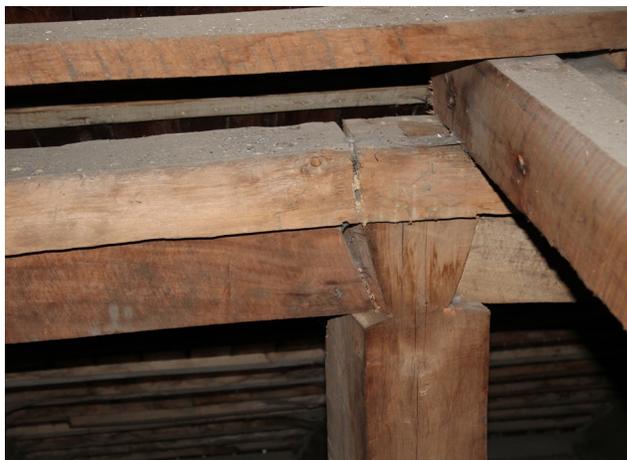
Detalle intervención en pilar, para sujetar travesaño. Aparenta ser una Cola de Milano. Además, se ve corte en solera superior

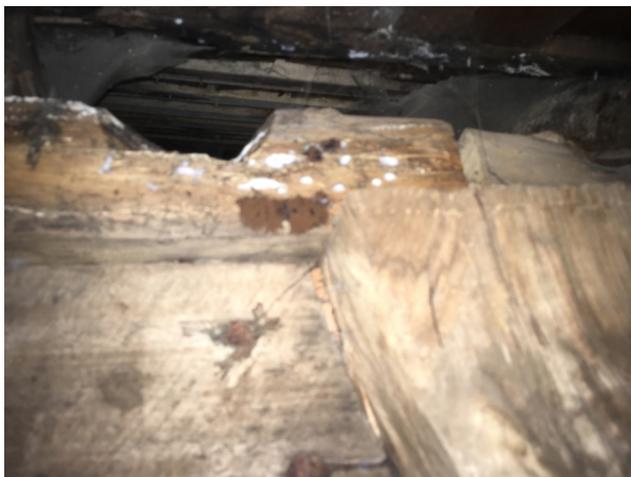
Por otro lado, la solera superior, tiene en ambas columnatas focos de pudrición, además de un ataque generalizado de insectos xilófagos, elementos que debilitan aún más el elemento. Destaca un área de pudrición sobre el pilar 5 de la columnata izquierda, en que se aprecia incluso el cuerpo fructífero del hongo.

Zona afectada por hongo de pudrición, en solera superior de columnata izquierda, sobre pilar 5.

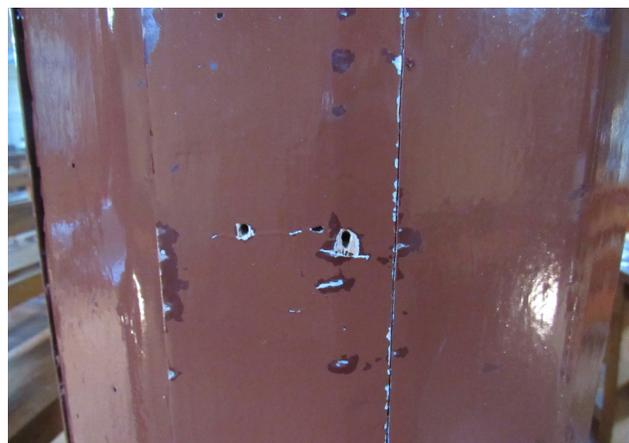
Erosión mecánica en fustes interiores

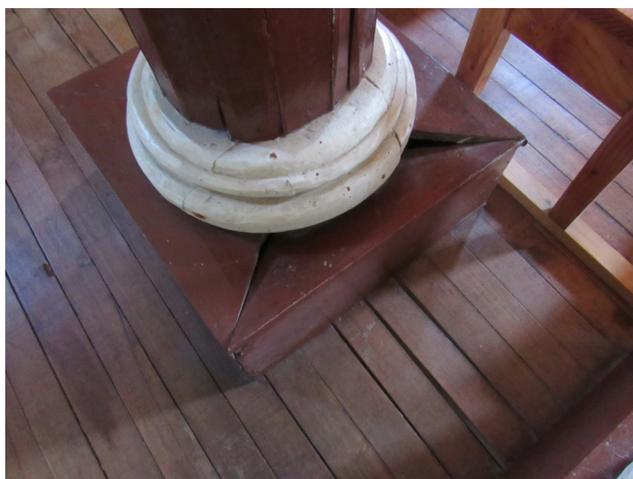
Tanto cajones de basamento como los anillos se encuentran sueltos o con pérdidas.

En general, los basamentos se encuentran en mal estado de conservación. Hay muchas tablas sueltas, sin clavar al resto del cajón, o pérdidas de arista en sus piezas. Esto se explicaría por la manipulación previa que sufrieron estos elementos, cuando se realizó el reemplazo del piso.

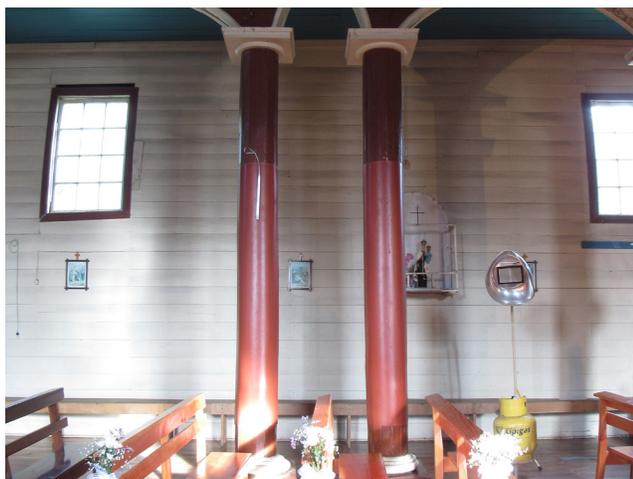
En la columnata izquierda, en ambos pilares que soportaban el púlpito, se tapó el área intervenida con una lata lisa cada una. Esta intervención, aunque fue realizada con un fin estético, no cumple las expectativas ya que se ve como un parche, como una intervención mal terminada, realizada con una materialidad discordante.

Sobre esta intervención, en el área de capitel y revestimiento de arcadas, aparecen manchas de humedad y hongos de pudrición.

Forro de lata en pilares 5 y 5b de columnata izquierda.

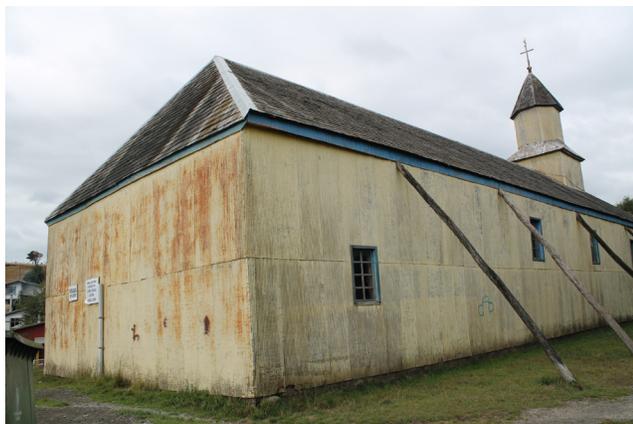
En fotografía de 2016 se aprecia la existencia de óxido en la cara norte.

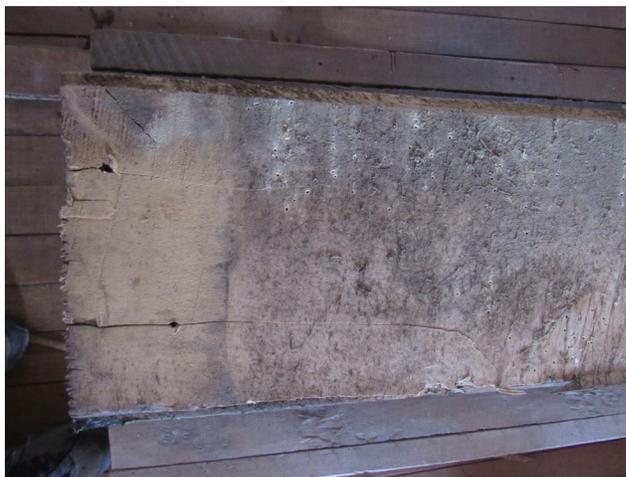
El revestimiento interior de los tabiques corresponde a un entablado horizontal en madera de tepa, y presenta un aparente buen estado de conservación. Los deterioros visibles son algunos defectos de la madera como nudos sueltos y rajaduras menores, además de depósitos de suciedad.

Sin embargo, al destapar la estructura, se puede corroborar la existencia de insectos xilófagos por la cara interior al tabique, ataque que no es generalizado, y se concentra en algunas zonas. El ataque no es grave, ya que las piezas no han perdido resistencia aún.

Tabla de tepa, correspondiente a revestimiento interior del tabique lateral derecho.

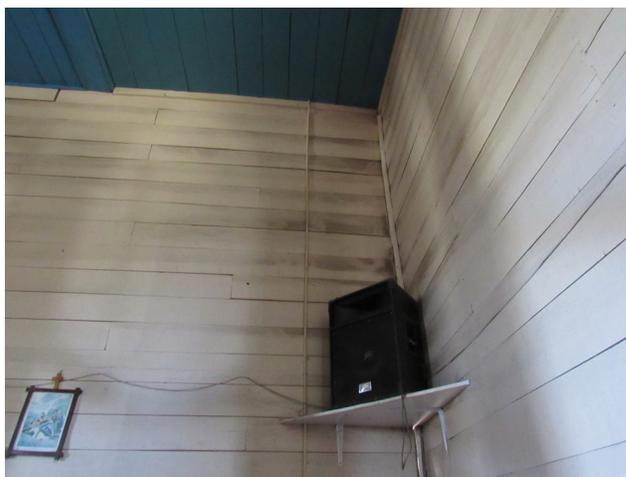
Depósitos de suciedad en revestimiento interior de tabiques

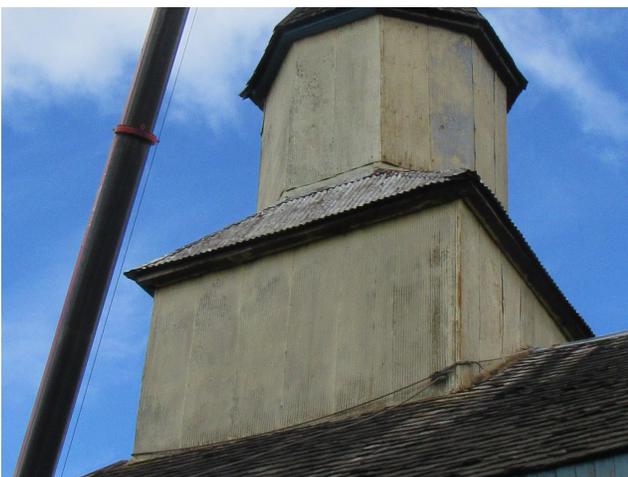
La primera y única caña, al igual que las caras laterales y traseras del dado, están revestidas con fierro galvanizado, que se encuentra en regular a buen estado de conservación. Principalmente tiene deterioros de tipo mecánico, como abolladuras, traslpos abiertos y algunas malas terminaciones. En una foto de 2016, se puede ver signos de óxido en algunos sectores.

Bajo la actual capa de pintura, se observa óxido en algunas aristas.

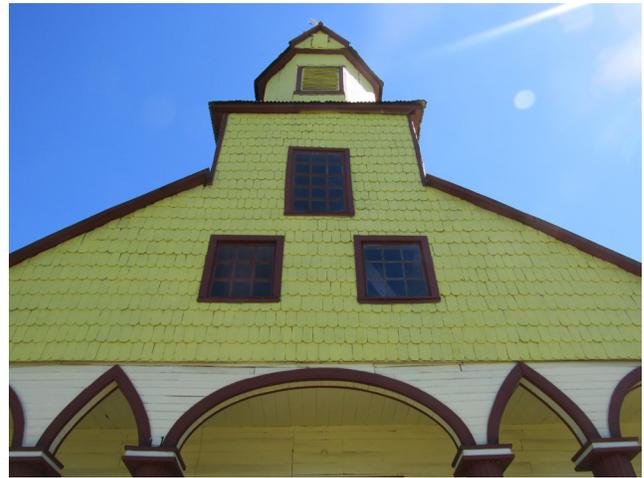
La arcada de la columnata del pórtico, está revestida por un entablado machihembrado en sentido horizontal, que presenta algunos desprendimientos, principalmente debido a las variaciones climáticas que generan cambios en la humedad contenida en las tablas, las que al secarse se encojen, y se desencajan las unas de las otras.

Leves deformaciones llevaron al machimbre de arcada a soltarse.

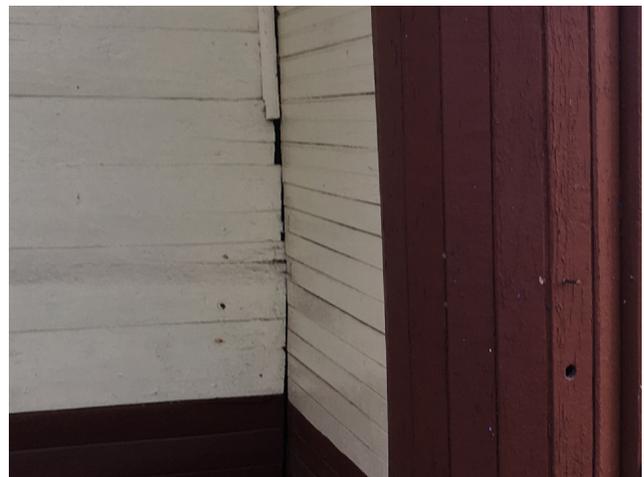
Desprendimiento de terminaciones y rajaduras debido a varios factores: deformaciones de la estructura y erosión mecánica.

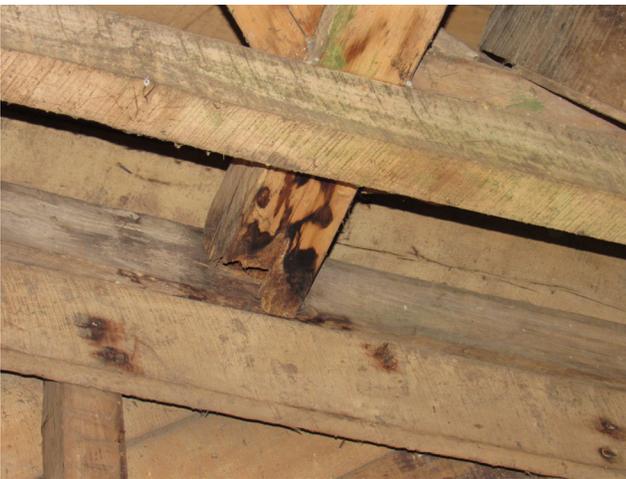
Detalle de la pérdida de una unión debido a hongos de pudrición en envigado de piso de la primera caña.

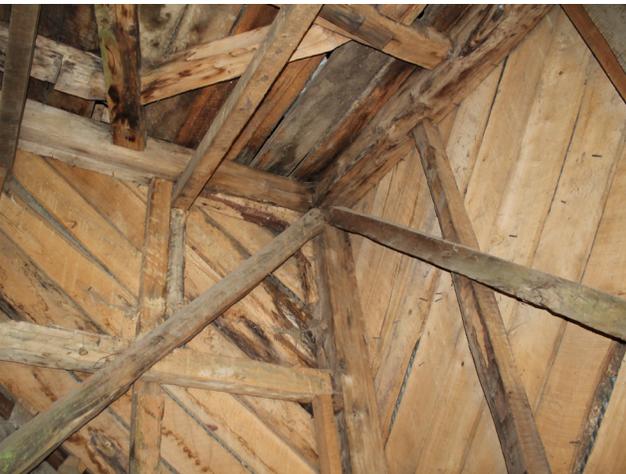
Foco de pudrición en arista nor-oriental del dado.

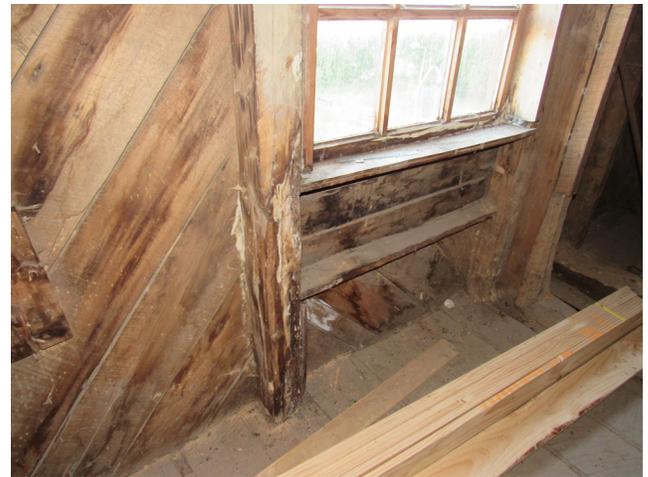
basal y caña, mostrando solo algunos focos con humedades o pudriciones, sin embargo en la cara frontal, asociada al tingle de tejas, se encuentra completamente manchado por la humedad, y con seria pudrición bajo la ventana izquierda, pudrición que afecta seriamente la jamba y alfeizar correspondiente. Probablemente todos los pies derechos del tabique tengan algún grado de pudrición.

Pudrición blanda en marco, encamisado, alfeizar y pie derecho asociado a la ventana.

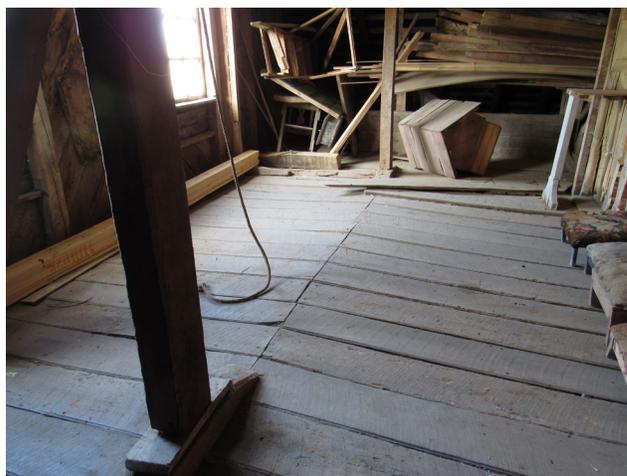
Piso de coro con pérdida de resistencia por hongos e insectos xilófagos, además de evidente desnivel.

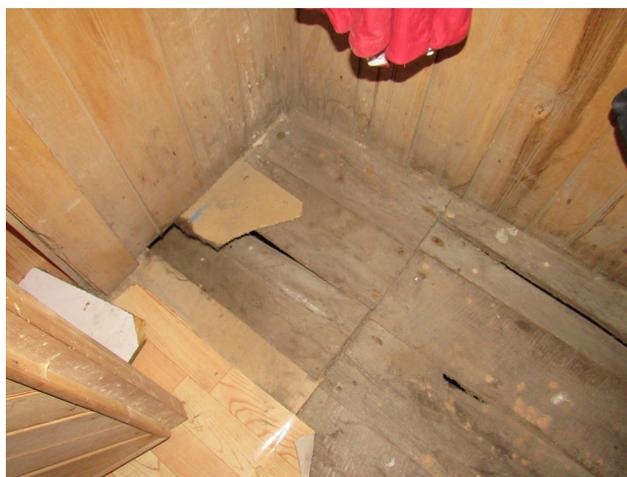
Piso de sacristía desprendido. Presenta pudrición e insectos xilófagos. Riesgo de caída.

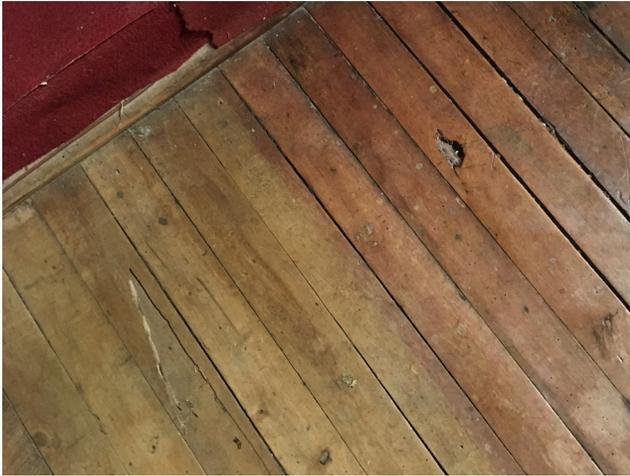
La gran cantidad de reparaciones en el piso, demuestra el mal estado de conservación del mismo, que además de las muchas separaciones, muestra orificios y rajaduras recientes, poniendo en peligro a los usuarios del templo.

Quiebre de tabla de piso, debido a su pérdida de capacidad mecánica. Riesgo inminente de caída.

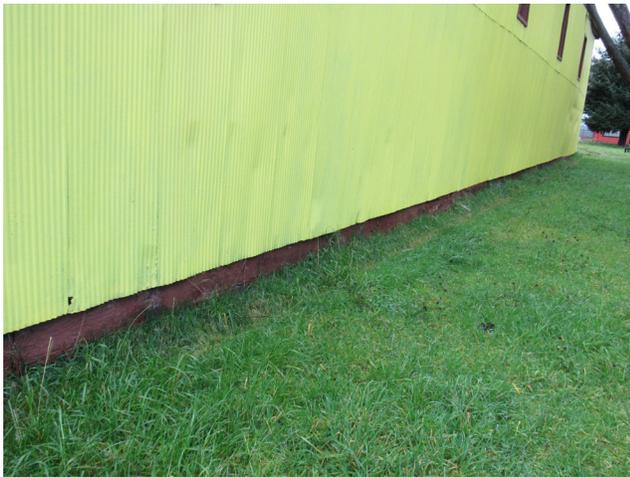
La viga maestra, correspondiente a la solera inferior del tabique, se encuentra cubierta en los tres tabiques perimetrales, por una tabla a ras de suelo, que impide la correcta ventilación de los envigados. Al retirar algunos tramos, se pudo corroborar la presencia de pudrición cúbica en ellas.

Alrededor de la iglesia existe una tabla que cubre las fundaciones e impide la correcta ventilación.

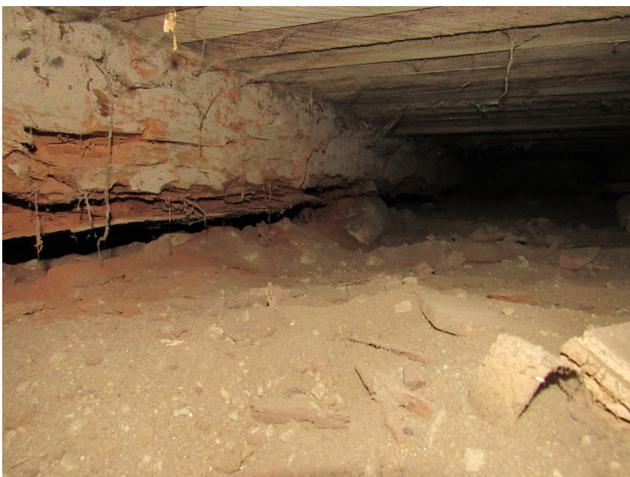
Pudrición en viga maestra de columnata derecha.

La falta de ventilación, sumado a los asentamientos diferenciados, ha generado gran deterioro en las vigas maestras, y vigas de piso, las que muestran un avanzado estado de pudrición.

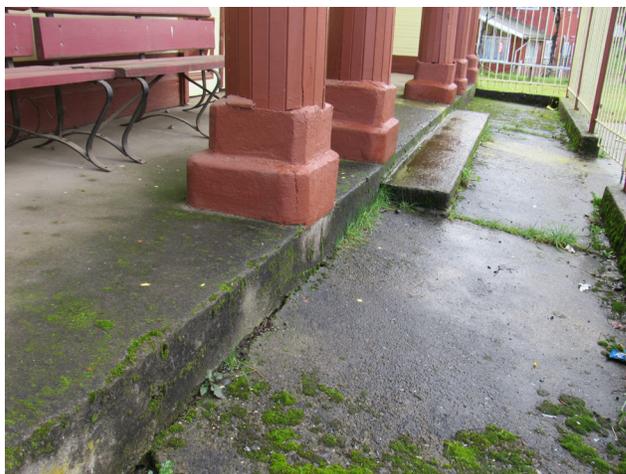
Radier del pórtico acumula y transfiere humedad a las estructuras de madera.

Esta solución, no solo es irreversible e invasiva, ya que eliminó para siempre la materia preexistente y los vestigios de su configuración, sino que además está generando daño a las estructuras remanentes: el hormigón absorbe agua y por capilaridad la transfiere a los elementos que quedaron en contacto con ella, ya que no se instaló ninguna barrera hidrófuga entre ambos materiales.

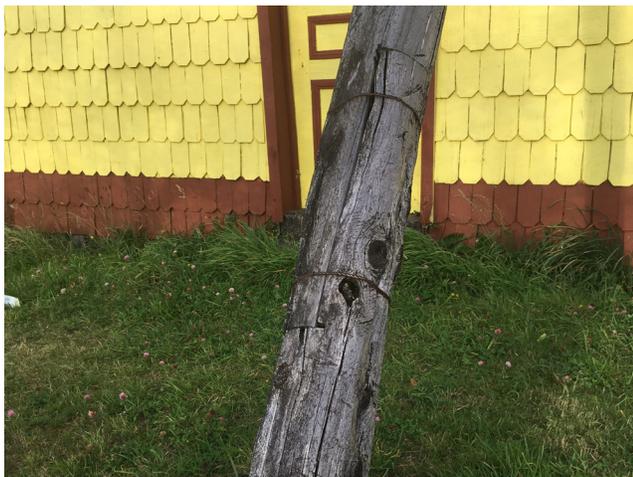
Reparación de puntal mediante empalme tradicional a media madera.

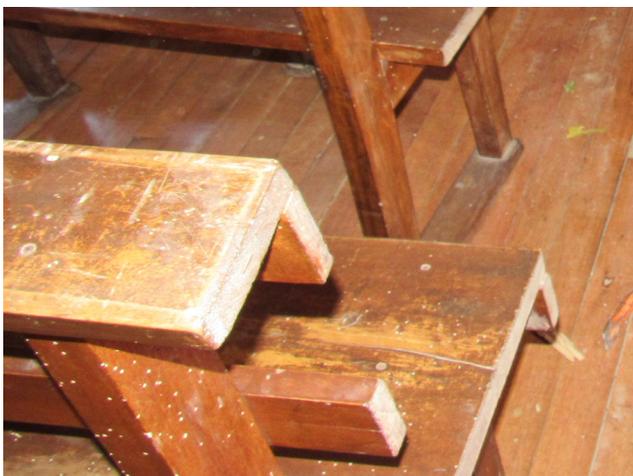
Las bancas, demuestran un grave y avanzado ataque de insectos xilófagos, así como los antiguos reclinatorios, y algunos elementos que conforman la balaustrada de coro, y las antiguas balaustradas de presbiterio, que se encuentran almacenadas en el entretecho.

Bancas afectadas gravemente por coleópteros xilófagos.

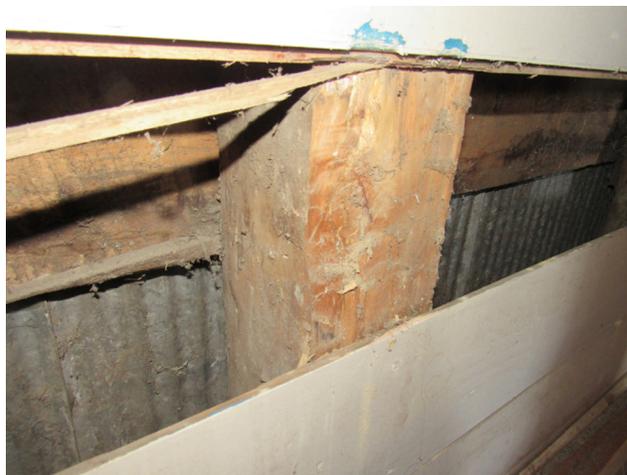
Gracias a un destape para inspeccionar el estado de los tabiques, se corrobora la existencia de un tingle antiguo, bajo el fierro. Este tingle no llega hasta el piso, y presenta manchas de humedad y la existencia de ataque xilófago, concentrado en algunos sectores más húmedos. Probablemente, esta humedad interior esté asociada a alta condensación que genera la lata, no permitiendo la transpiración de la madera.

Fierro sobre tingle original, al cual probablemente se le sacaron las primeras tablas en mal estado

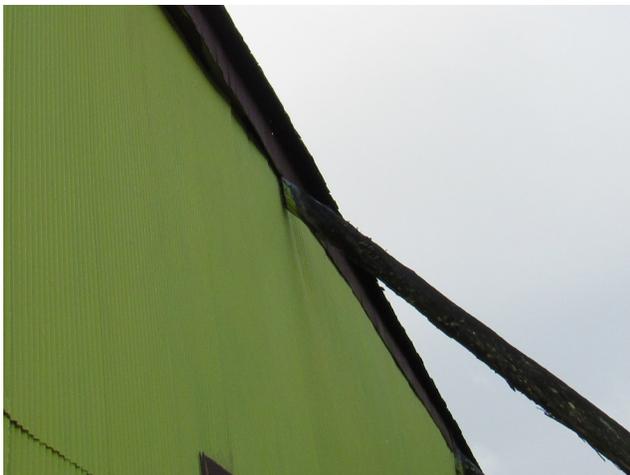
Los puntales se encuentran simplemente apoyados.

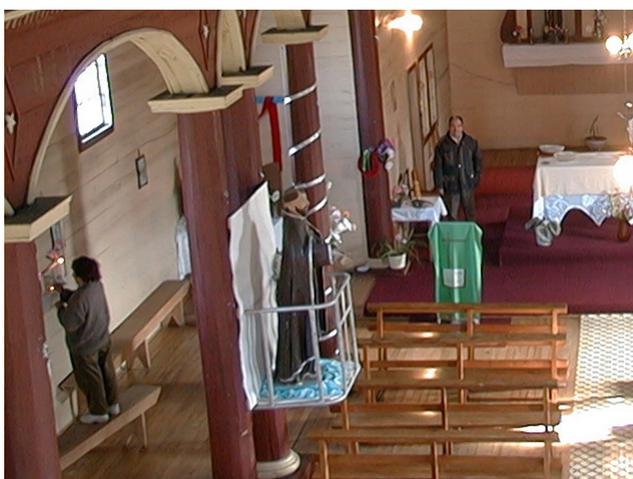
Altar en reemplazo del púlpito, año 2000. Afortunadamente también se retiró. (Archivo FAICH)

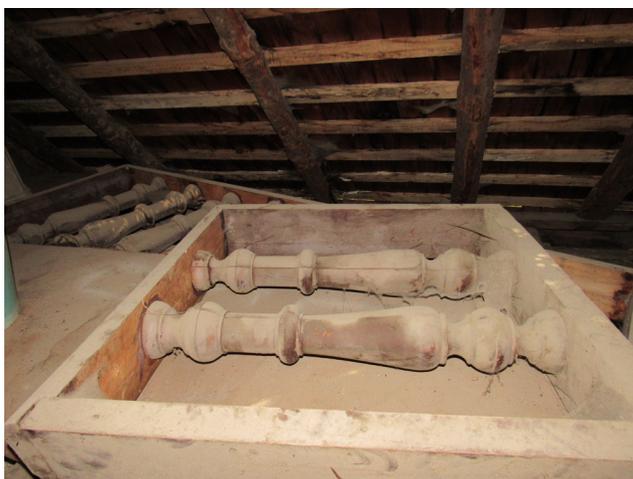
Por otro lado, las balaustradas retiradas fueron guardadas en el entretecho, lugar donde se encuentran hasta el día de hoy. Esta intervención sería reversible.

Antiguas balaustradas del presbiterio guardadas en el entretecho.

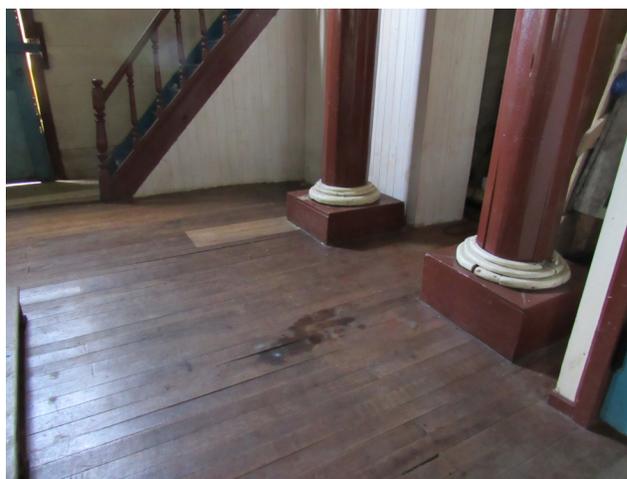
El revestimiento que se instaló es de teja, de 10 cm de ancho y se encuentra en mal estado de conservación, debido al binomio madera poco resistente al deterioro, más alta humedad, la que proviene desde el suelo debido a la mala ventilación de los envigados.

Piso en nave central. Tabla angosta y en mal estado de conservación.

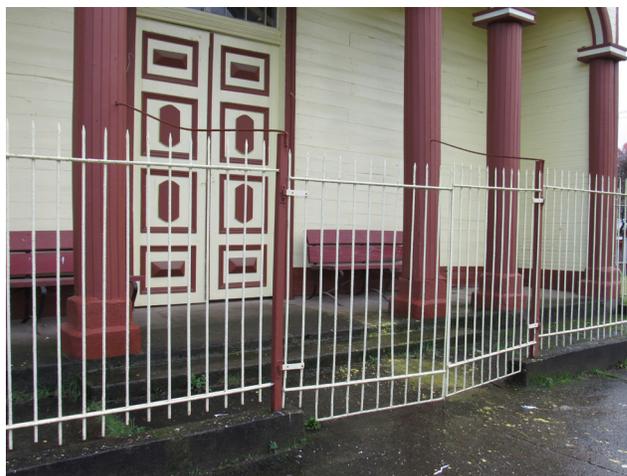
Reja alejada del pórtico, que sin embargo se afirma de los pilares con unas extensiones de hierro.

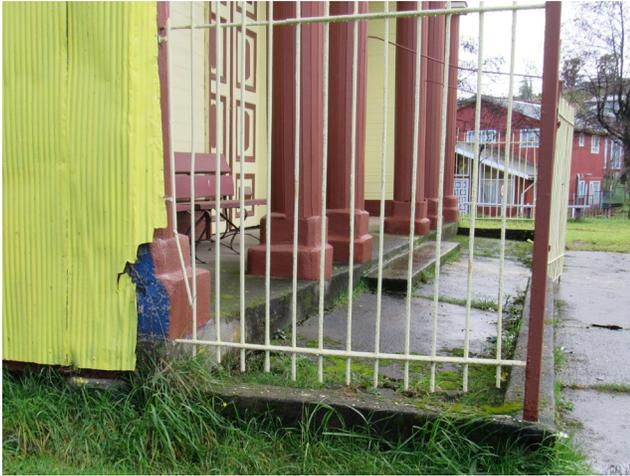
Zócalo independiente, permitiría retirar la reja.

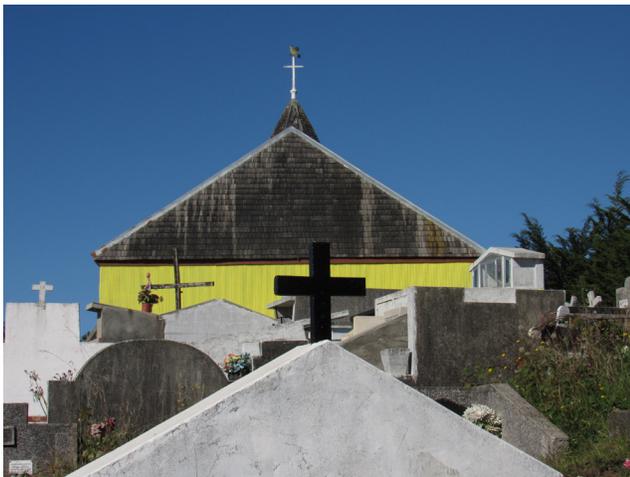
Esta intervención se encuentra en mal estado de conservación, debido a la erosión generada por el clima durante 17 años, ayudada probablemente por una instalación deficiente. Estos deterioros de la techumbre generan, a su vez, filtraciones que deterioran el resto del templo.

El techo tiene visibilidad y preponderancia desde el paisaje, por lo que su expresión será relevante.

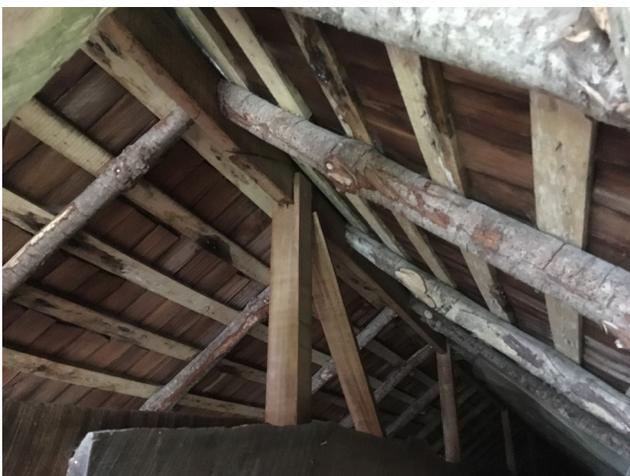
Respecto a la estructura de techumbre, esta es completamente nueva, y no hay registro de cómo habría sido anteriormente. En relación a otras iglesias de periodos similares, cabe la posibilidad que haya sido distinta, sin embargo nunca lo sabremos. Esta es una pérdida de información

Estructura completamente nueva, que no deja vestigios.

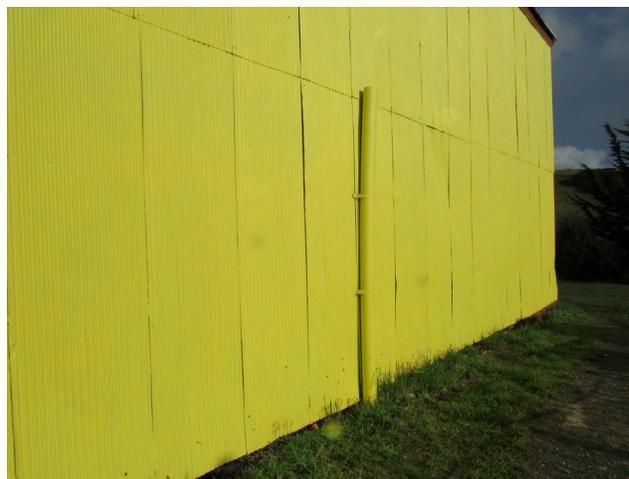
Tubo como evidencia de la incorporación de un baño detrás de la iglesia.

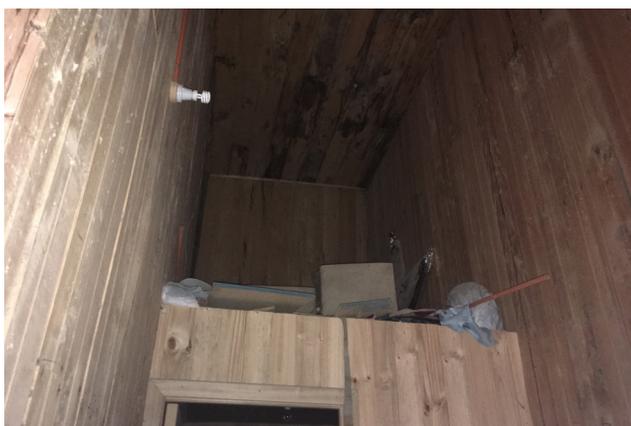
Intersticio sobre cielo del baño.

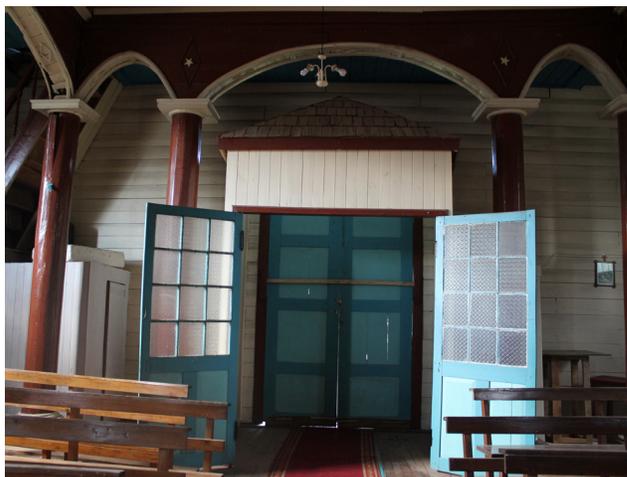
Chiflonera invasiva, claramente no pertenece a la arquitectura original.

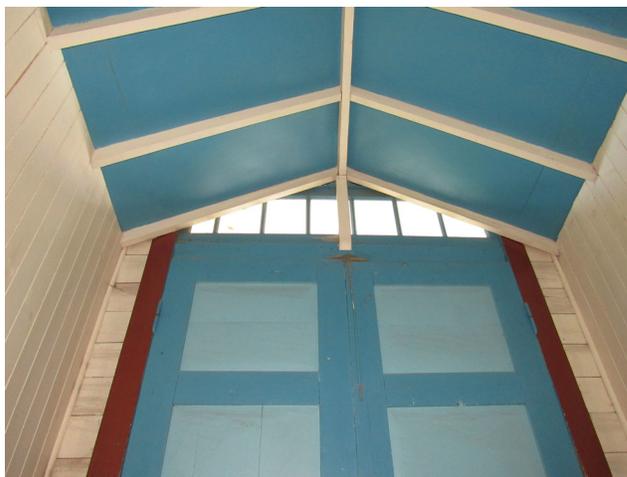
Sus elementos se encuentran sobrepuestos a la iglesia, por lo que es reversible.

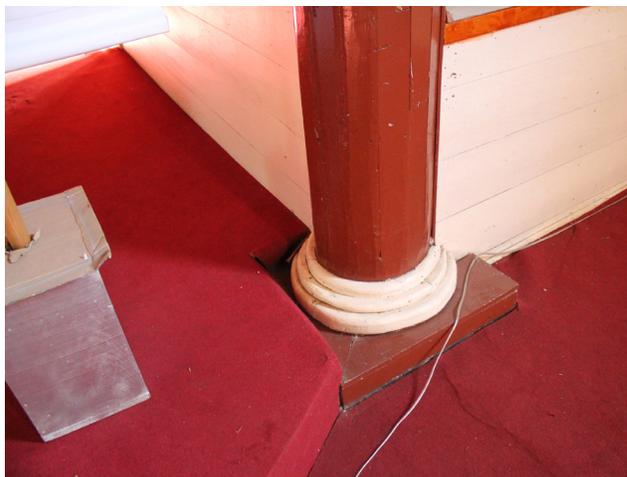
Detalle de tarima, que no modifica los elementos originales, sólo se posa sobre ellos.

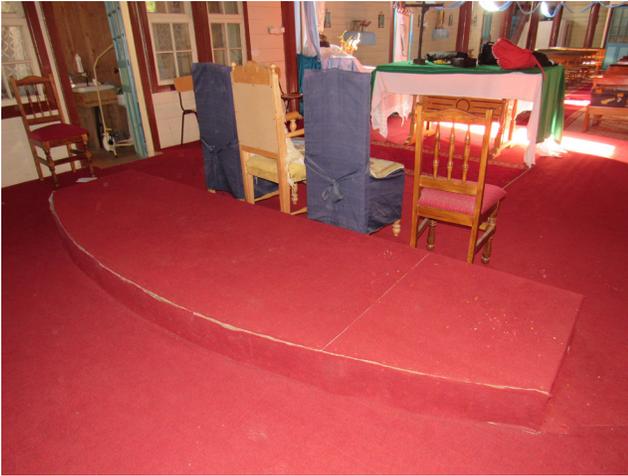
Tercer nivel del presbiterio. Apéndice sin conexión al conjunto ni función aparente.

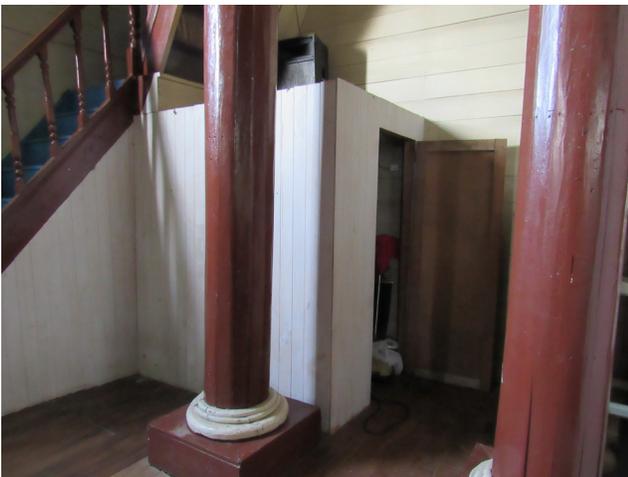
Volumen de bodega sobresale de la proyección de la escalera, lo que la hace muy invasiva.

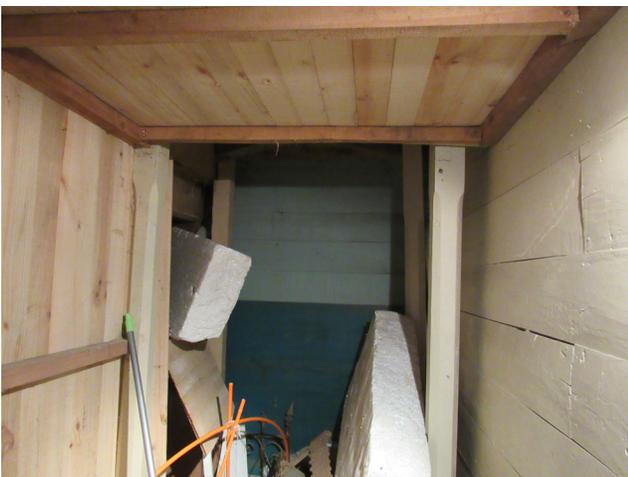
Sus elementos se encuentran sobrepuestos a la iglesia, por lo que es reversible.

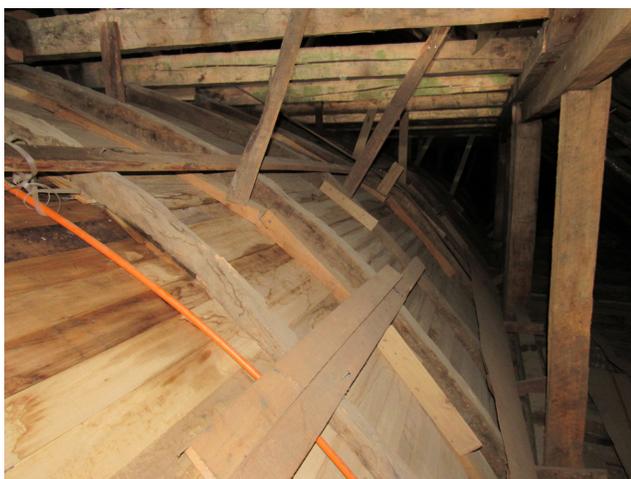
Mala factura de la bóveda. Las pocas cuadernas curvas que se pueden encontrar, no son continuas.

Probablemente, dicho contratista no estaba interiorizado con el sistema constructivo tradicional, ya que las obras no fueron correctamente ejecutadas, las cuadernas quedaron rectas, y la bóveda se ve deforme. La mala confección de las cuadernas no se corresponde con el sentido de extrusión que plantea una bóveda de cañón corrido rebajado, por lo que el espacio no se ve lo armónico que debería ser.

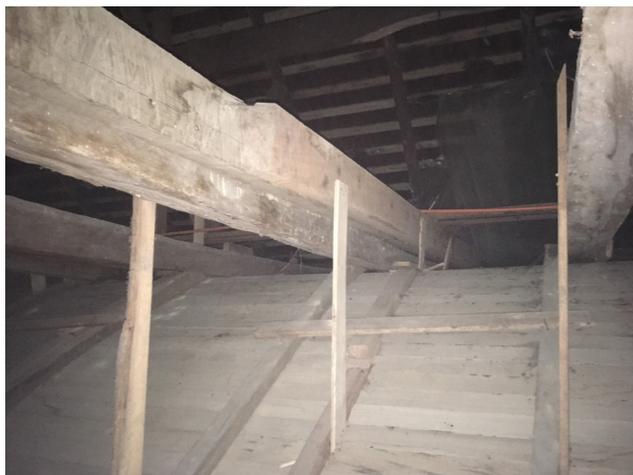
Pérdida de cuadernas originales, las que se reemplazan por tramos rectos.

Finalmente la bóveda no se pintó, lo que deja en evidencia la poca durabilidad de la teja, que ya se encuentra manchada por humedad y con inicio de focos de pudrición.

Esta intervención es de carácter irreversible desde lo material, ya que gran parte de las cuadernas se perdieron; sin embargo se puede restaurar, utilizando la técnica correcta, y recuperando la precisión de la forma.

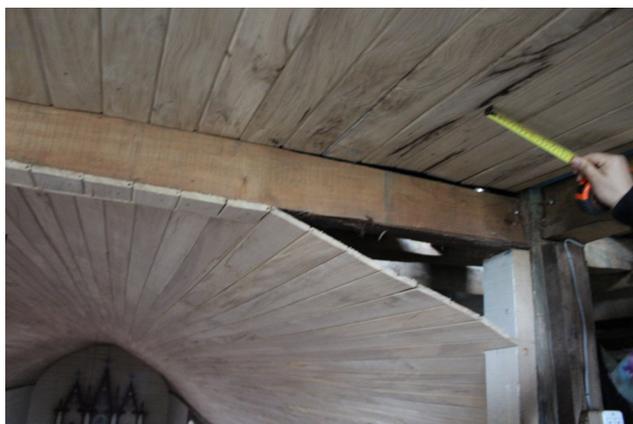
Sección recta en la bóveda, donde debería ser curva.

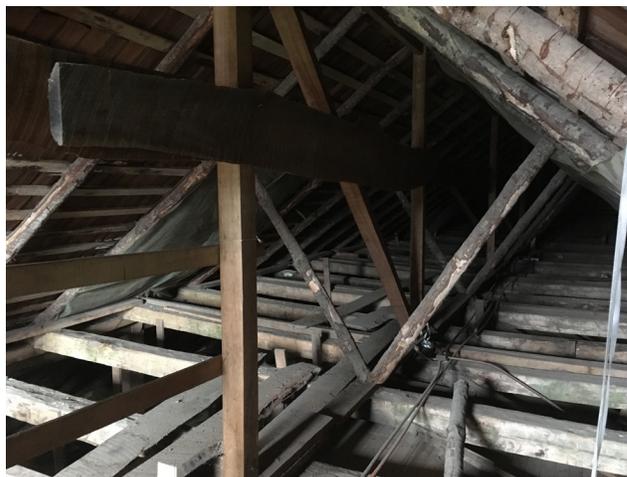
Cantonera a lo largo de todo el eje a altura media. Apparently quedó de la faena, porque no tiene función estructural.

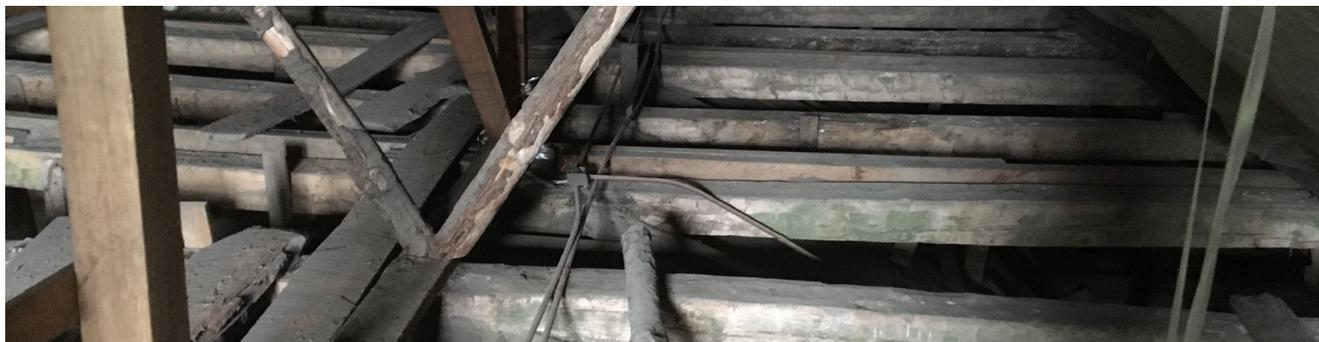
Estructura nivel engavado nave central. En naranja los suples y en rojo punteado las secciones faltantes.

lateral se encuentra muy intervenido a través de la incorporación de una serie de vigas hermanas, una de largo completo y otro trozo central, que buscaban detener la deformación por flecha de las mismas. Esta solución desluce el sistema constructivo, y sólo aporta peso a la estructura.

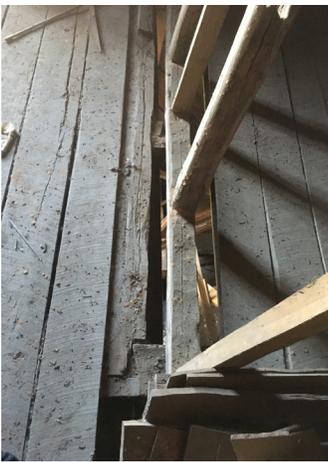
1. Corte de viga

Además, se aprecia una serie de cortes importantes en la estructura, que deben ser solucionados de manera correcta para recuperar la continuidad estructural perdida, entre ellas la pérdida de media viga, y el corte de la zona central de la primera viga.

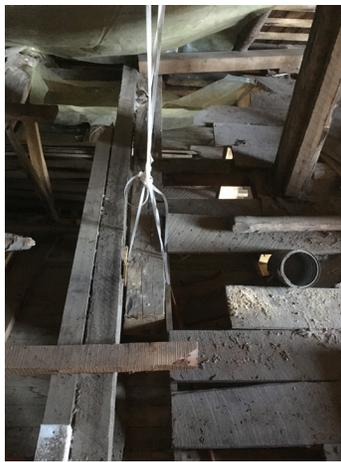
2. Corte de la viga y adición de suples

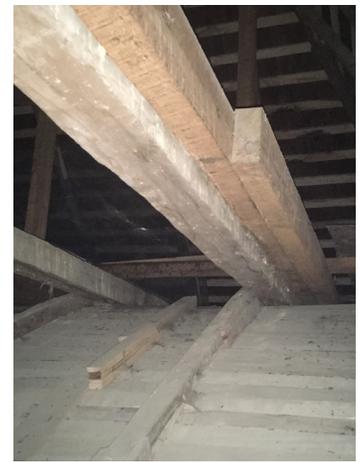
3. Adición de suples
