PROYECTO DE
CONSERVACIÓN
IGLESIA DE

LLAU LLAO

PATRIMONIO
VIVO DE
CHILOÉ

POSTGRADO
FAU UNIVERSIDAD DE CHILE

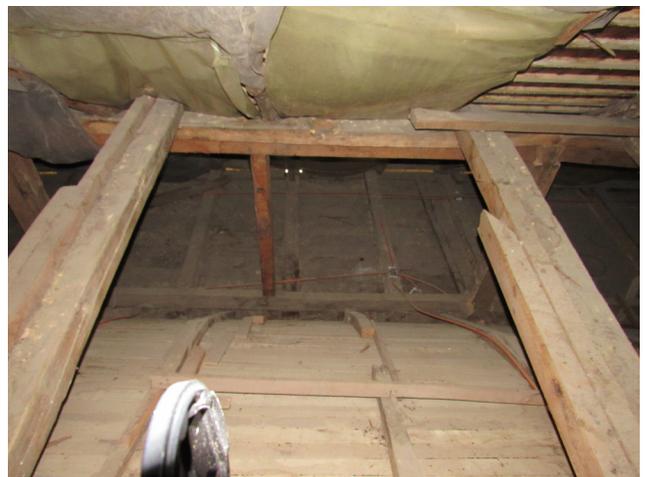
Además, se aprecia una serie de cortes importantes en la estructura, que deben ser solucionados de manera correcta para recuperar la continuidad estructural perdida, entre ellas la pérdida de media viga, y el corte de la zona central de la primera viga.

4. Falta de media viga

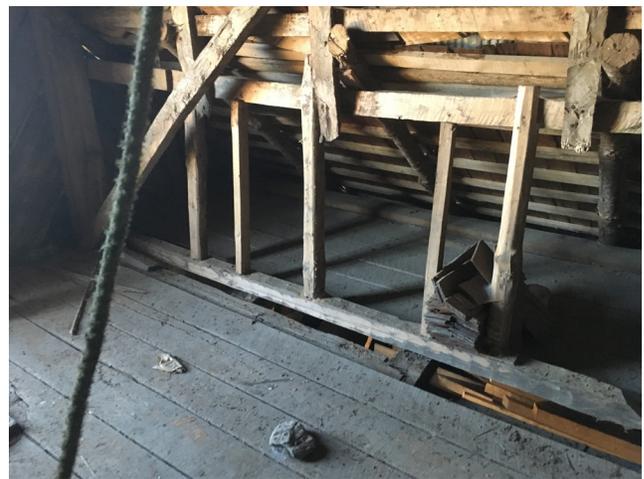
Continuación tabique izquierdo de la primera caña (eje 4).

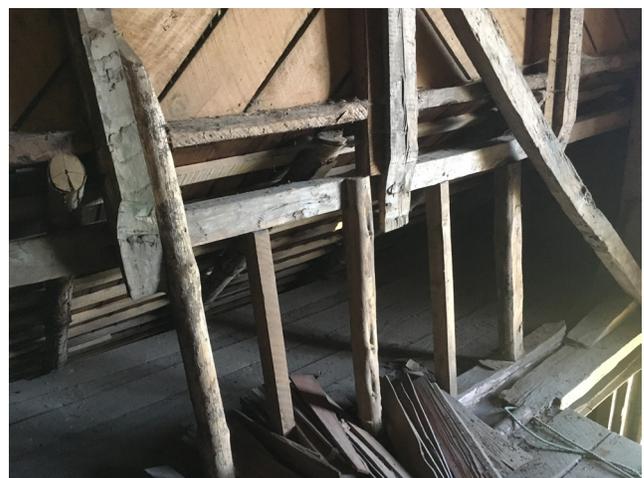
Continuación tabique derecho de la primera caña (eje 3).

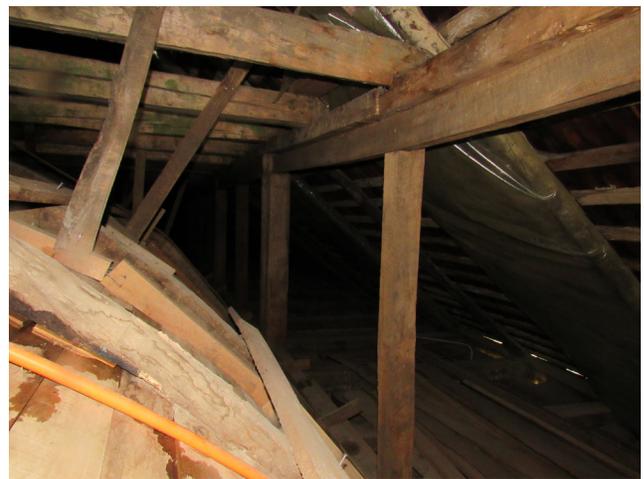
Flecha en primer tramo de la intervención de columnata derecha.

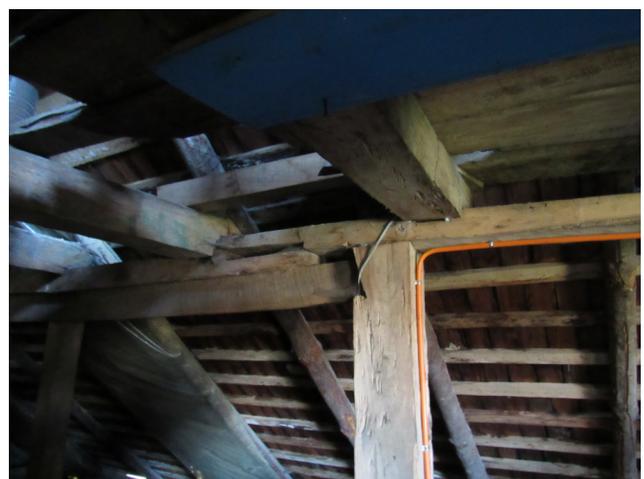
Separación del empalme de media madera en solera superior, correspondiente al lado derecho.

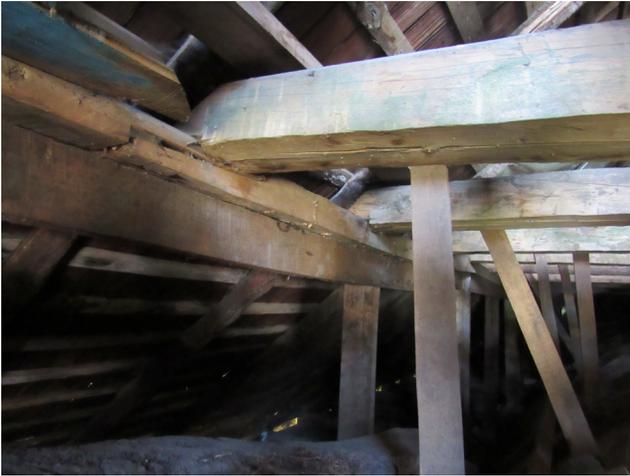
Separación del empalme de media madera en solera superior, correspondiente al lado izquierdo.

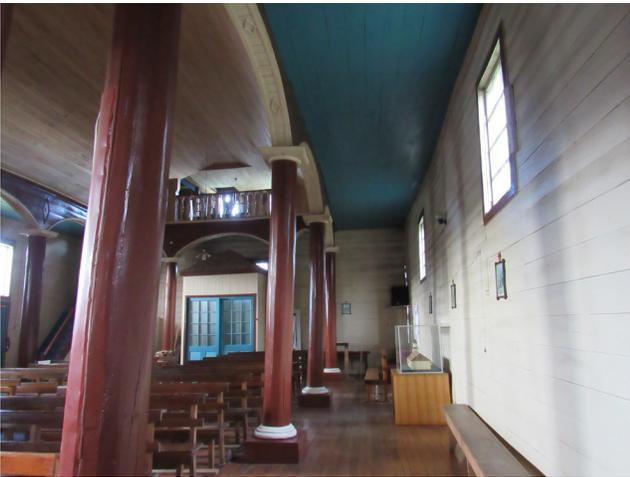
Columnatas con desaplome evidente.

A la altura del envigado de cielo de naves laterales, la estructura funciona de manera correcta y tiene todos sus elementos. Sin embargo, existe una deformación por vaciado de hasta 12.5 cm a la altura de capiteles, debido a los esfuerzos estáticos que genera el peso del techo, y la falta de diagonalización.

Esto nos lleva a pensar que los puntales no son efectivos para contener estos esfuerzos; o que esta deformación es la que generó el terremoto del 60, y los puntales están sujetando a partir de dicha deformación.

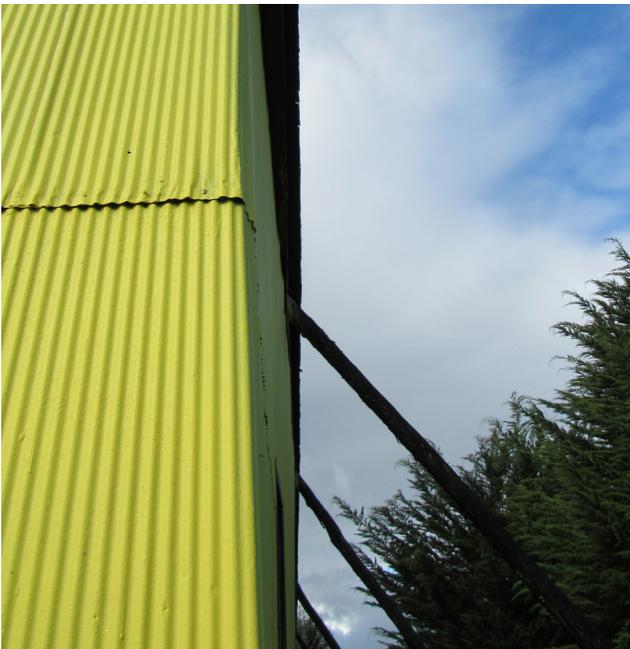
El vaciado se percibe desde afuera.

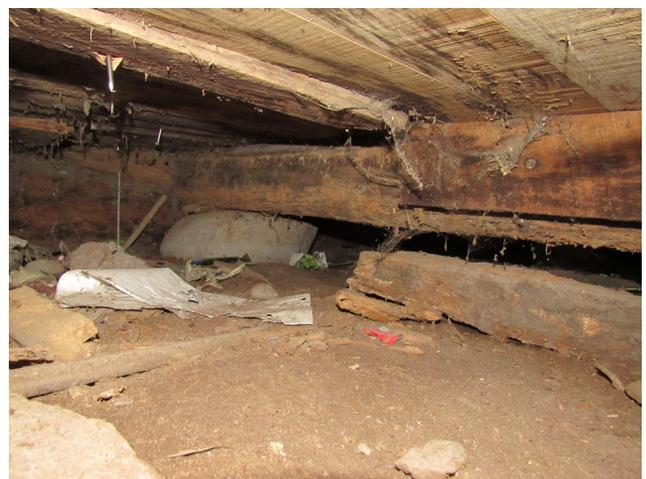
Viga secundaria que fue suplida hace poco, debido a su pudrición.

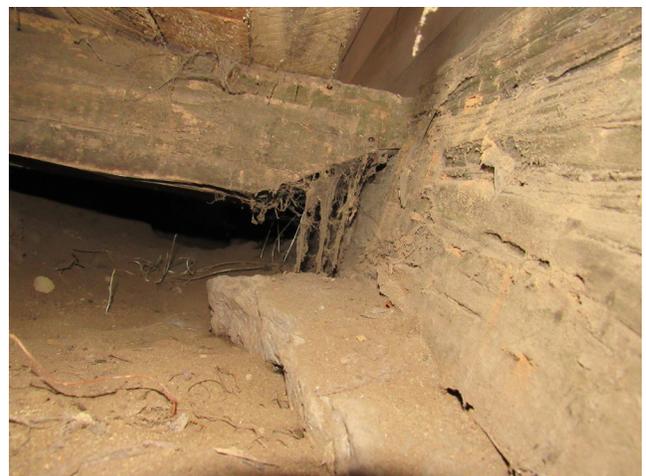
Ensamble de sección muy pequeña, el cual se repite al menos en el área destapada

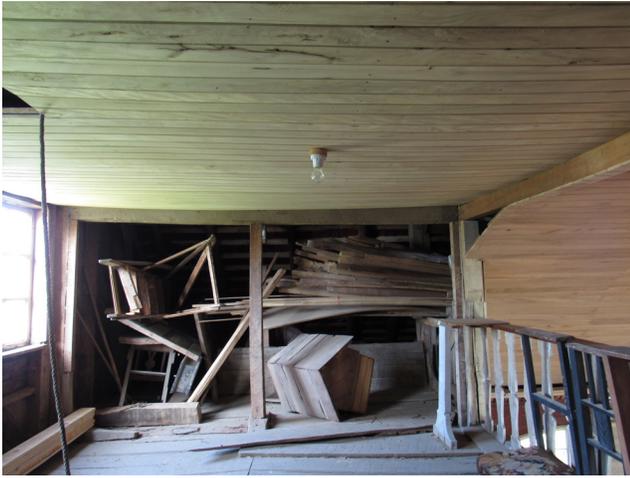
Materiales de construcción, elementos antiguos y muebles almacenados en columnata izquierda.

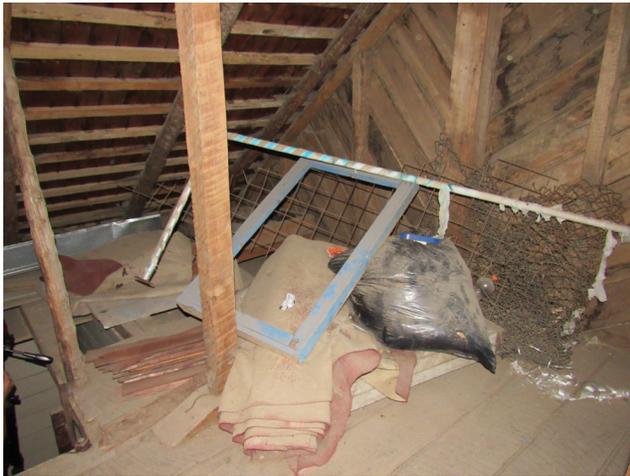
Materiales de construcción y basura almacenada en envigado derecho, sobre el pórtico.

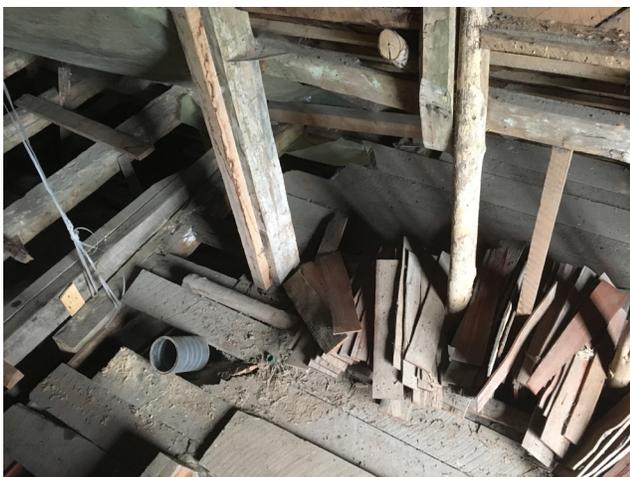
Tejuelas almacenadas en entrepisos de torre.
